RAKVERE LINN,

KORTERELAMU FASSAADIDE GARANTIITÖÖDE

ÜLEVAATUSAKT/AUDIT

Töö nr. 06-11/V01, 30.11.2022

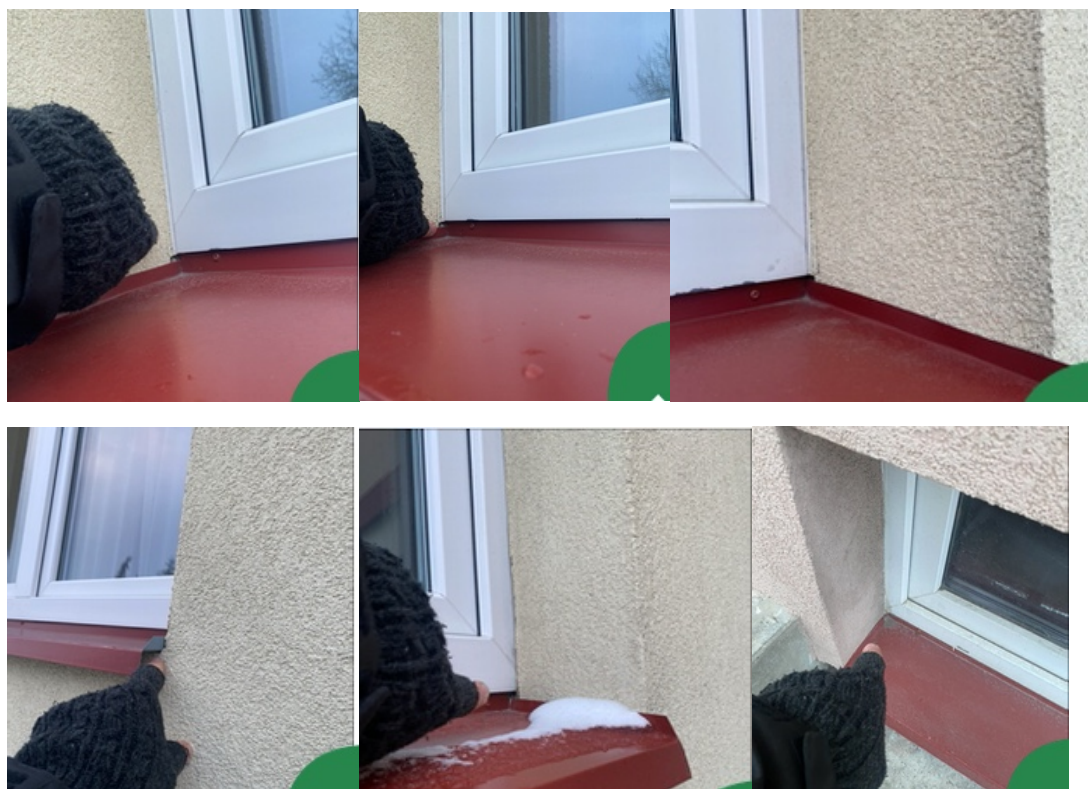
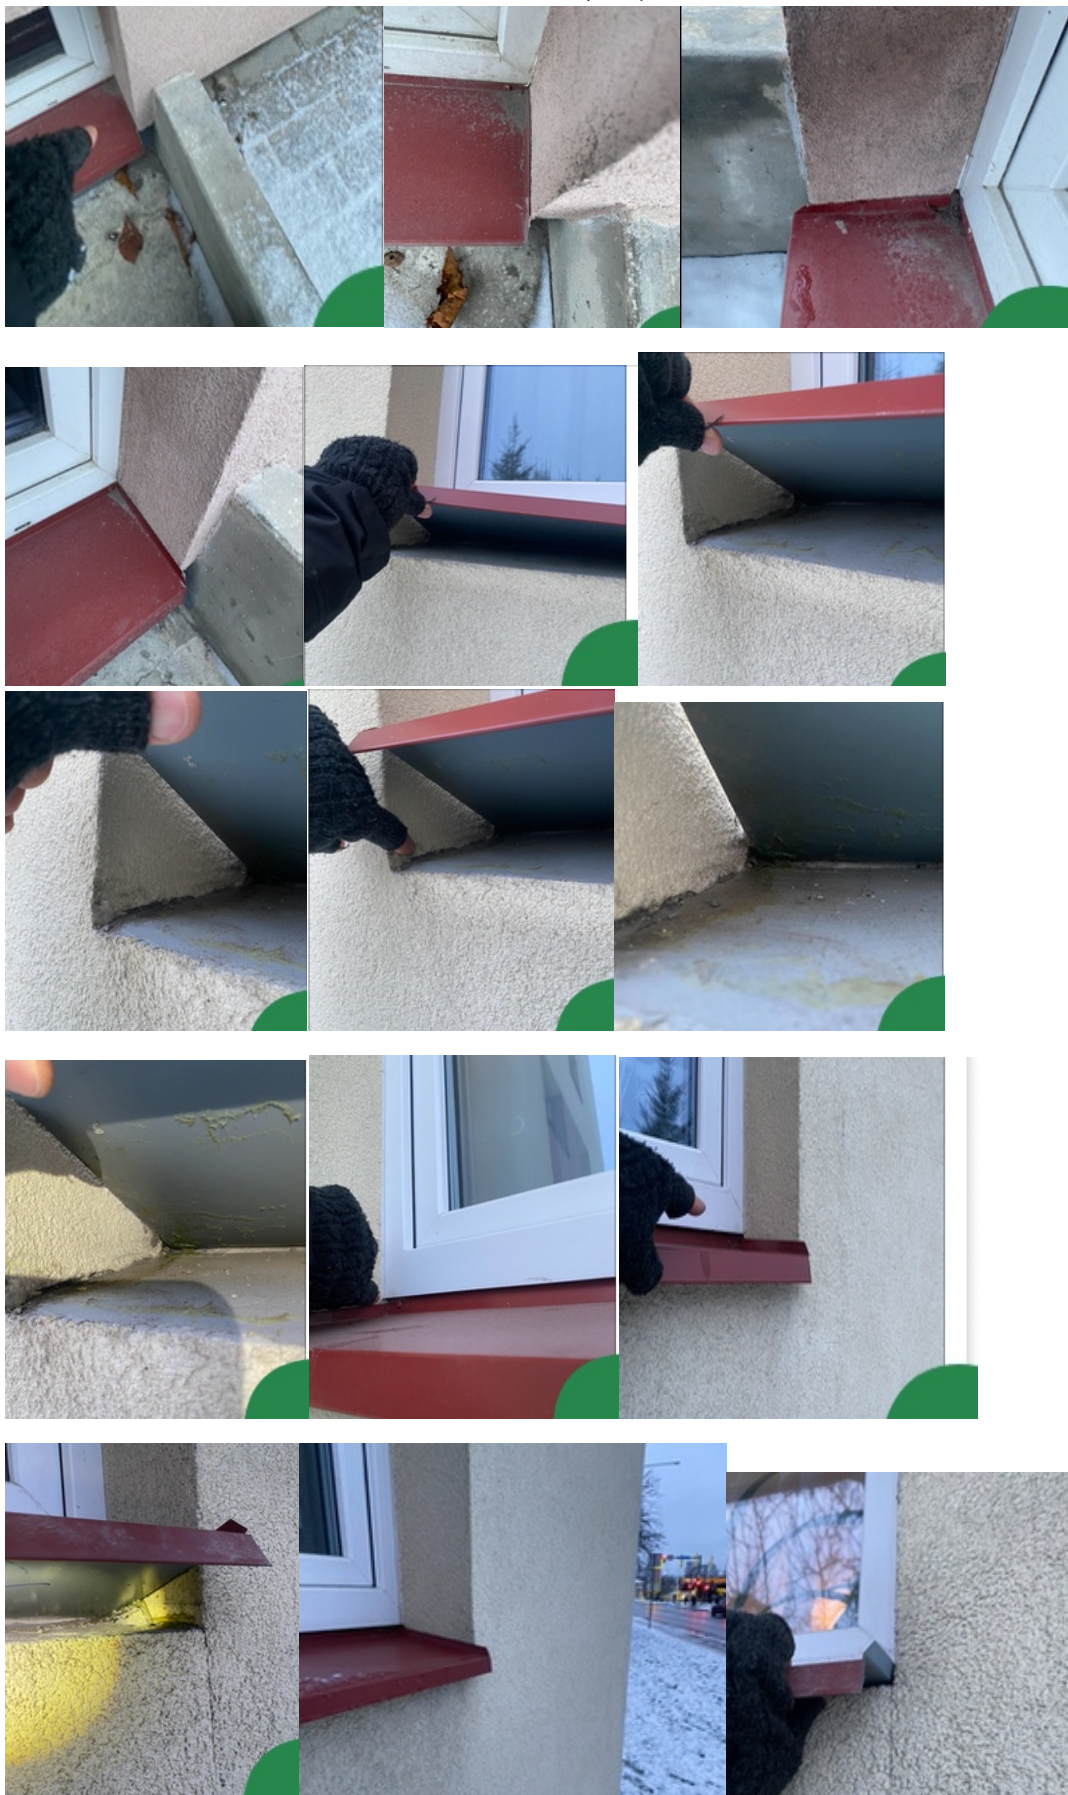
**Fotod nimetatu kohta hoone fassaadidel:**

| 1. | <p>a) Hoone fassaadides olevate <b>avatäidete värvitud kattega alusplekid</b> ei ole paigaldatud ja tihendatud korrektselt.</p> <p>b) <b>Vale on</b> pleki kinnitus (risti liimi triipude asemel pätsikesed, liimi kogus plekkide all ei vasta nõudele, liimi tüüp (polüuretaanvaht) ei vasta nõudele (kasutatud peab olema mastikslimi), plekid painduvad ja nõtkuvad, mõned neist on lahti).</p> <p>c) <b>Vale on</b> pleki aluse pinna hermeetimise puudumine. Ei ole teostatud õhekrohvinormides ette nähtud pleki aluste pindade hermeetimist enne pleki paigaldust vastava veekindlust andva massiga. Kohati on plekkide all paljas katmata pind, kohati krohv (mis</p> | <p>Rikub nõuet: veepidavus, ohutus (tuulega oht plekkide lahti kangutamiseks ja irdumiseks), visuaalnõuded.</p> | <p>Vajalik plekid eemaldada, teha korrektselt korda plekkide alused pinnad vastavuses normidele ja seejärel paigaldada plekid nõuetekohaselt liimides ja kestvana veekindlalt hermeetides.</p> |

| | <p>pole veekindel). Nimetatu liide aknaga ei ole veetihe ja on korrektse ülespöördet.</p> <p>d) <b>Plekkide nurgad</b> akna servas ja plekkide külgede ülespöörded on mastiksigas suurel osal plekkidest korrektselt tihendamata, vesi, sh.ka pritsmevesi saab sealt tungida veekindlust nõudvasse kuiva tsooni. Sealhulgas paigaldatud avatäidete esimese soone ülavõlv sõidab veekindlust nõudvasse paletisse sisse, ilma et seda oleks hermeetikuga tihendatud.</p> <p>e) <b>Kohati ei ole</b> plekid kinni akende küljes nõutud arvu kruvidega.</p> | | |

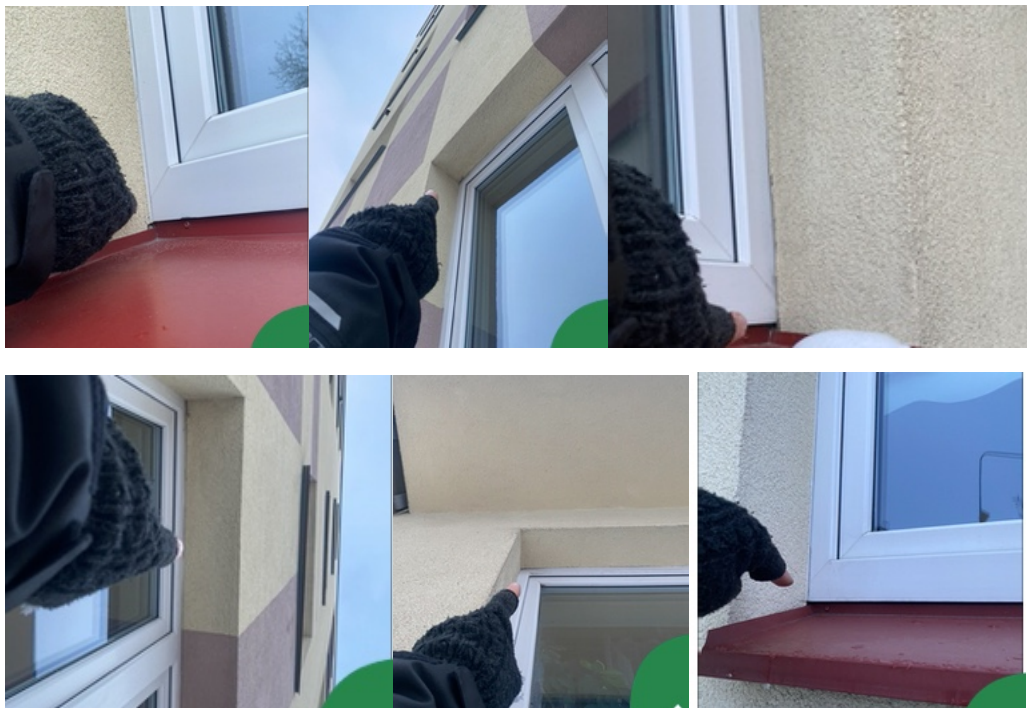
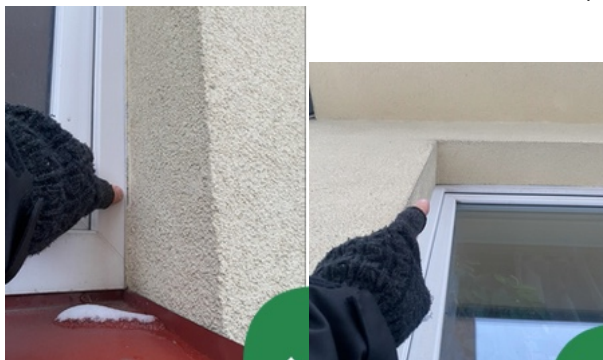
Fotod nimetatu kohta hoone fassaadidel:

| 2. | <p>a) Hoone <b>krohvisüsteemi ja akende liitekohtades</b> on paljudel akendel tekkinud <b>praod</b>. Süsteem ei ole veetihedalt akna küljes kinni. Kasutatud on odavaimat aknaliiteprofiili (kas on süsteemis lubatud või mitte, seda peab ütlema järelevalve dokument võrreldes süsteemi sertifikaadiga). Selliste (mitte-3D) profiilide probleemiks on asjaolu, et nad lasevad ennast ajapikku akna küljest lahti. Ja see on juhtunud.</p> | <p>Rikub nõuet: veepidavus, visuaalnõuded.</p> | <p>Vajalik kestvalt veekindlalt hermeetida. Kasutada võiks näiteks MS polümeer hermeetikut, aga kui pale tuleb nagunii üle krohvida, võiks välja vahetada ka liistud paremate profiilide vastu.</p> |

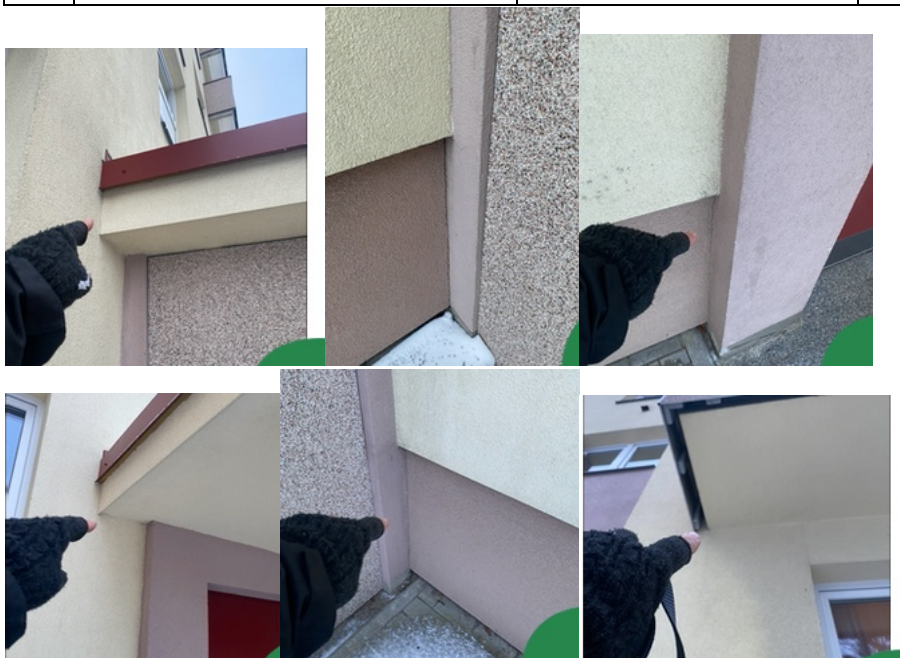
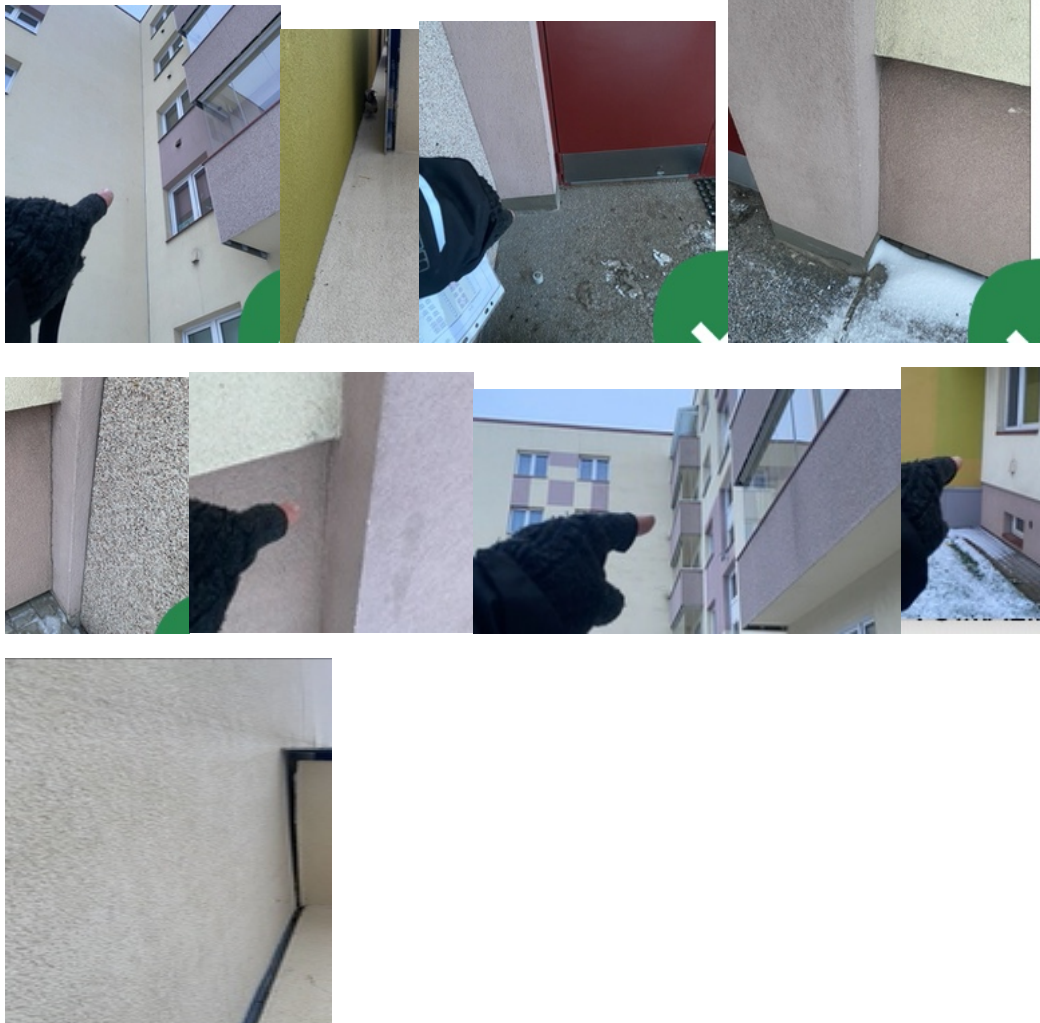
| 3. | <p>a) Hoone krohvisüsteemi ja varikatuste ning krohvisüsteemimi ühe ja krohvisüsteemi teise pinna liitekohtades on paljudes kohtades tekkinud irdunud praod. Süsteem ei ole veetihedalt hermeetiline. Kasutatud ei ole piisavalt võrku, hermeetikuid, liites ettenähtud paisutihendeid jms. mis liitekoha stabiilseks muudaks.</p> | <p>Rikub nõuet: veepidavus, õhupidavus, visuaalnõuded.</p> | <p>Vajalik kestvalt veekindlalt hermeetida. Kasutada võiks näiteks MS polümeer hermeetikut, aga kui vastav pind tuleb nagunii üle krohvida, võiks välja vahetada ka liite tihendid.</p> |

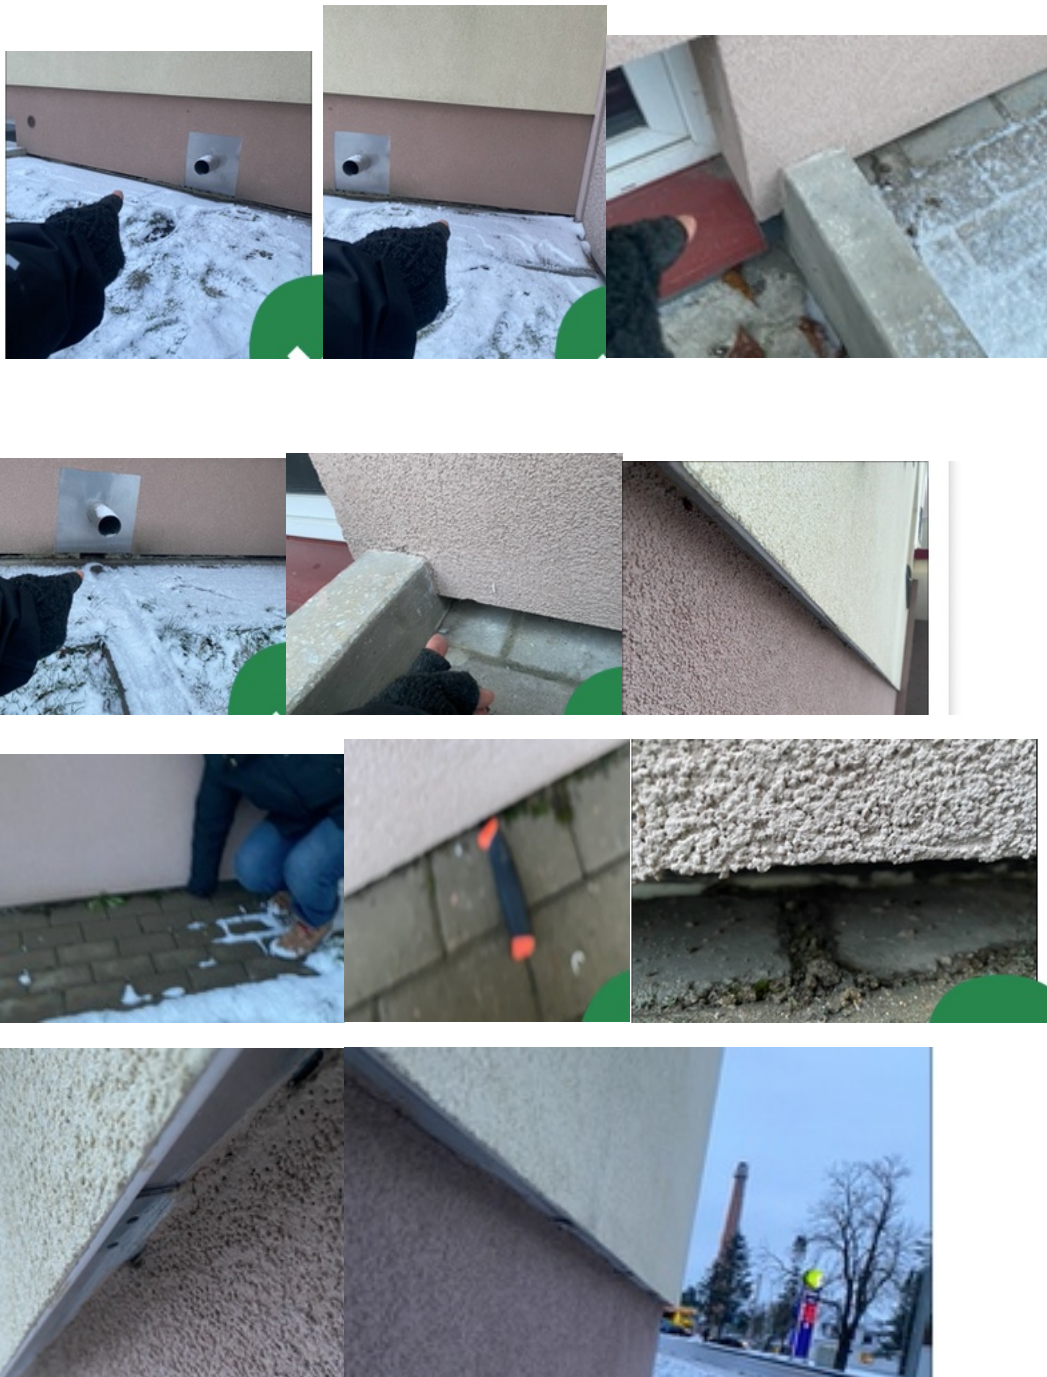
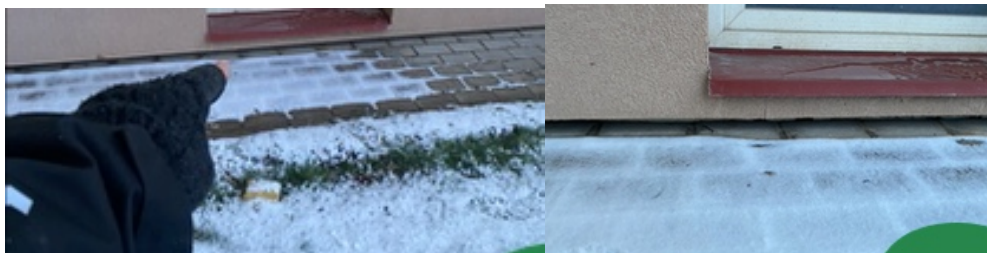
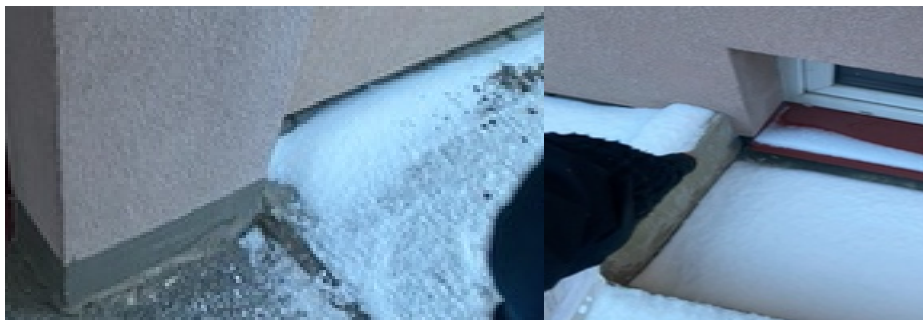
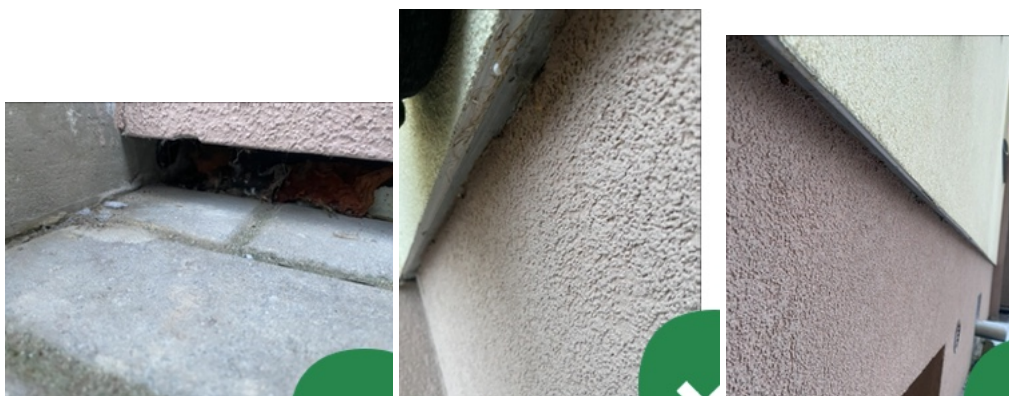
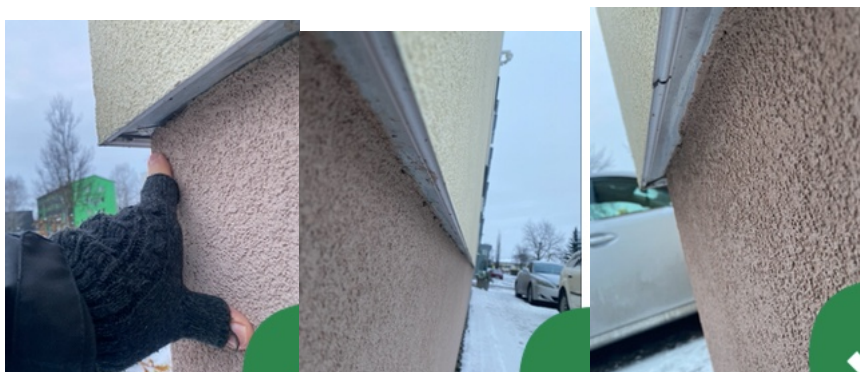
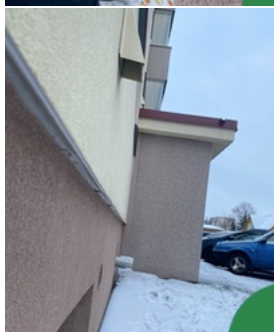
Fotod nimetatud kohta hoone fassaadidel:

| 4. | <p>a) <b>Sokli liitesõlmed pinnasega ja sokli liitesõlm õhekrohvi fassaadisüsteemiga</b> on ebahermeetilised. Neis kohtades on suured tühemikud ja ebatihedused</p> <p>b) <b>Ei ole kasutatud</b> neis liidetes vajalikke ja süsteemi juhendites nõutud paisutihendeid ja hermeetikuid</p> <p>c) <b>Ei ole korrektselt</b> koostatud sokli katte ja pinnasest tuleva isolatsiooni liidet</p> <p>d) <b>Fassaadi sokli profiili</b> all on kohati tühemikud ja pilud.</p> | <p>Rikub nõuet: veepidavus, õhupidavus, visuaalnõuded.</p> | <p>Vajalik kestvalt veekindlalt ja õhutihedalt hermeetida. Kasutada võiks näiteks MS polümeer hermeetikut, aga kui vastav pind tuleb nagoonii üle krohvida, võiks välja vahetada ka liite tihendid.</p> |
