RAKVERE LINN,

KORTERELAMU FASSAADIDE GARANTIITÖÖDE

ÜLEVAATUSAKT/AUDIT

Töö nr. 06-11/V01, 30.11.2022

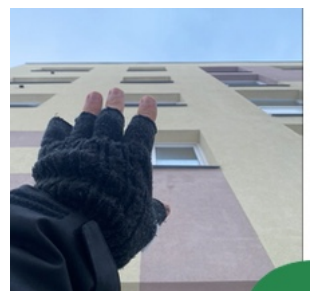
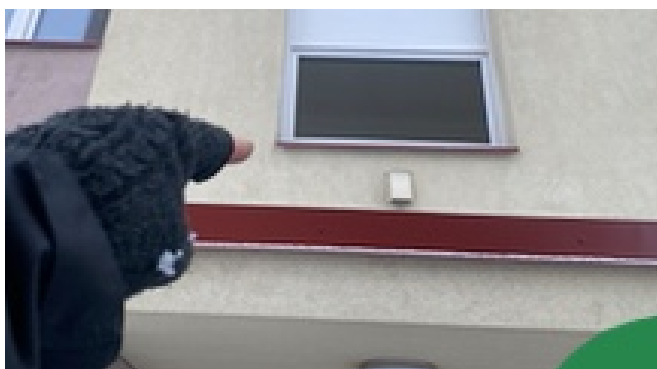
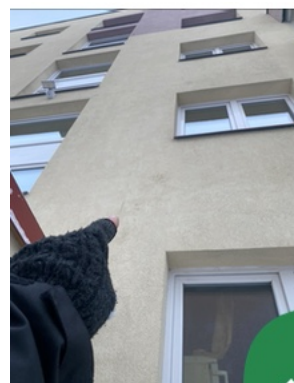
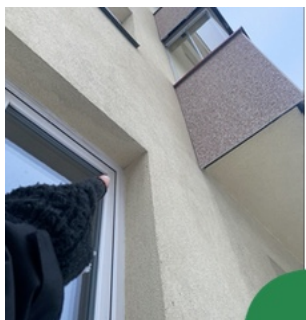
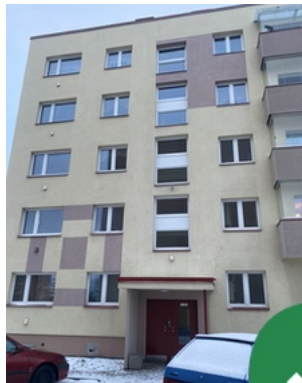
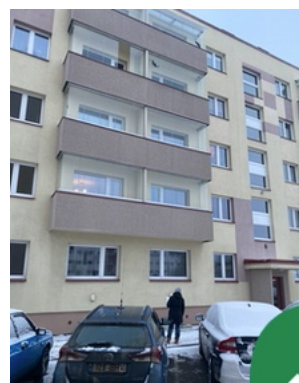
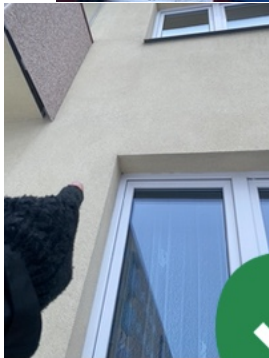
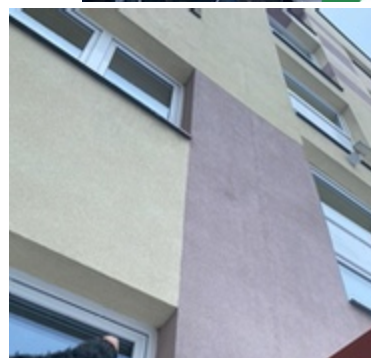
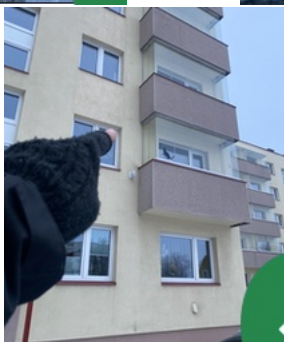
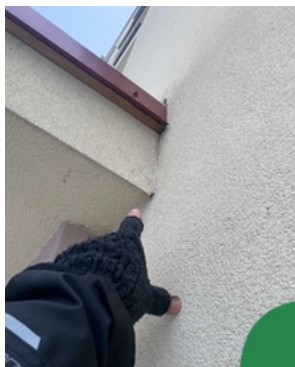
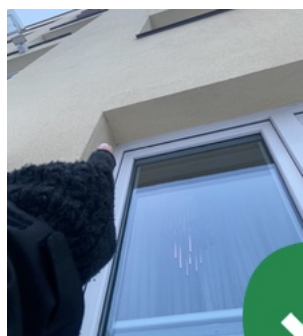
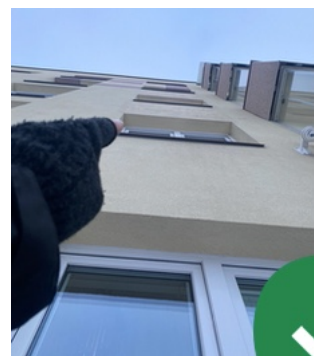
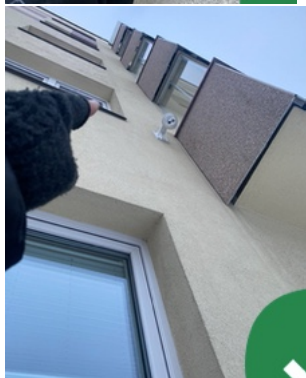
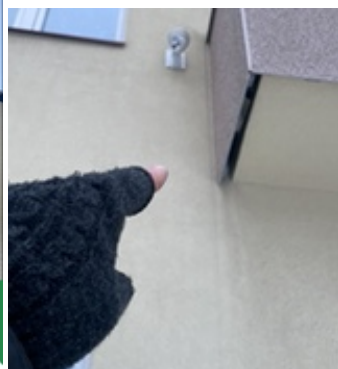
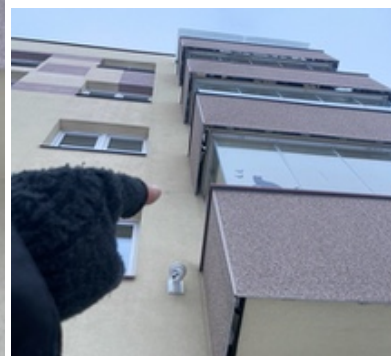
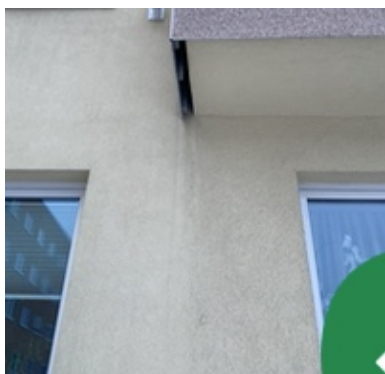
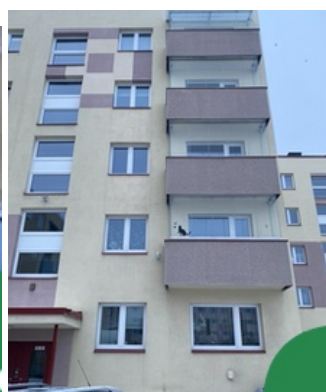
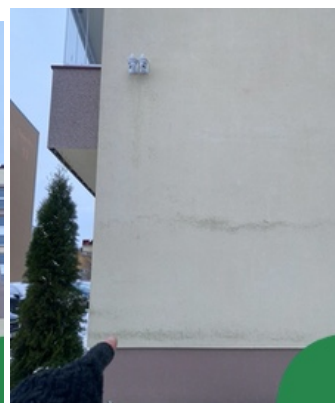
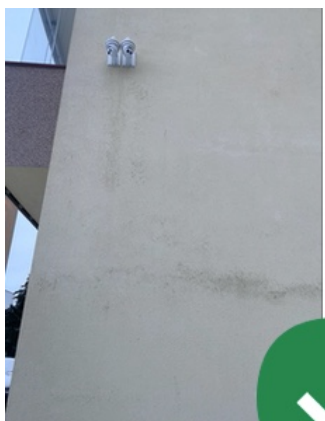
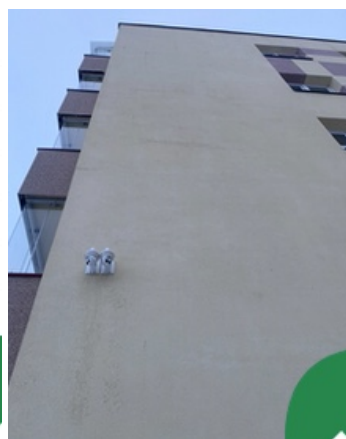
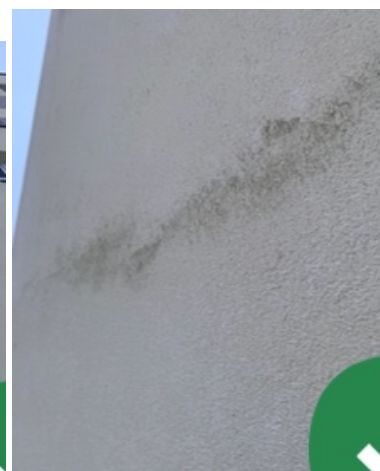
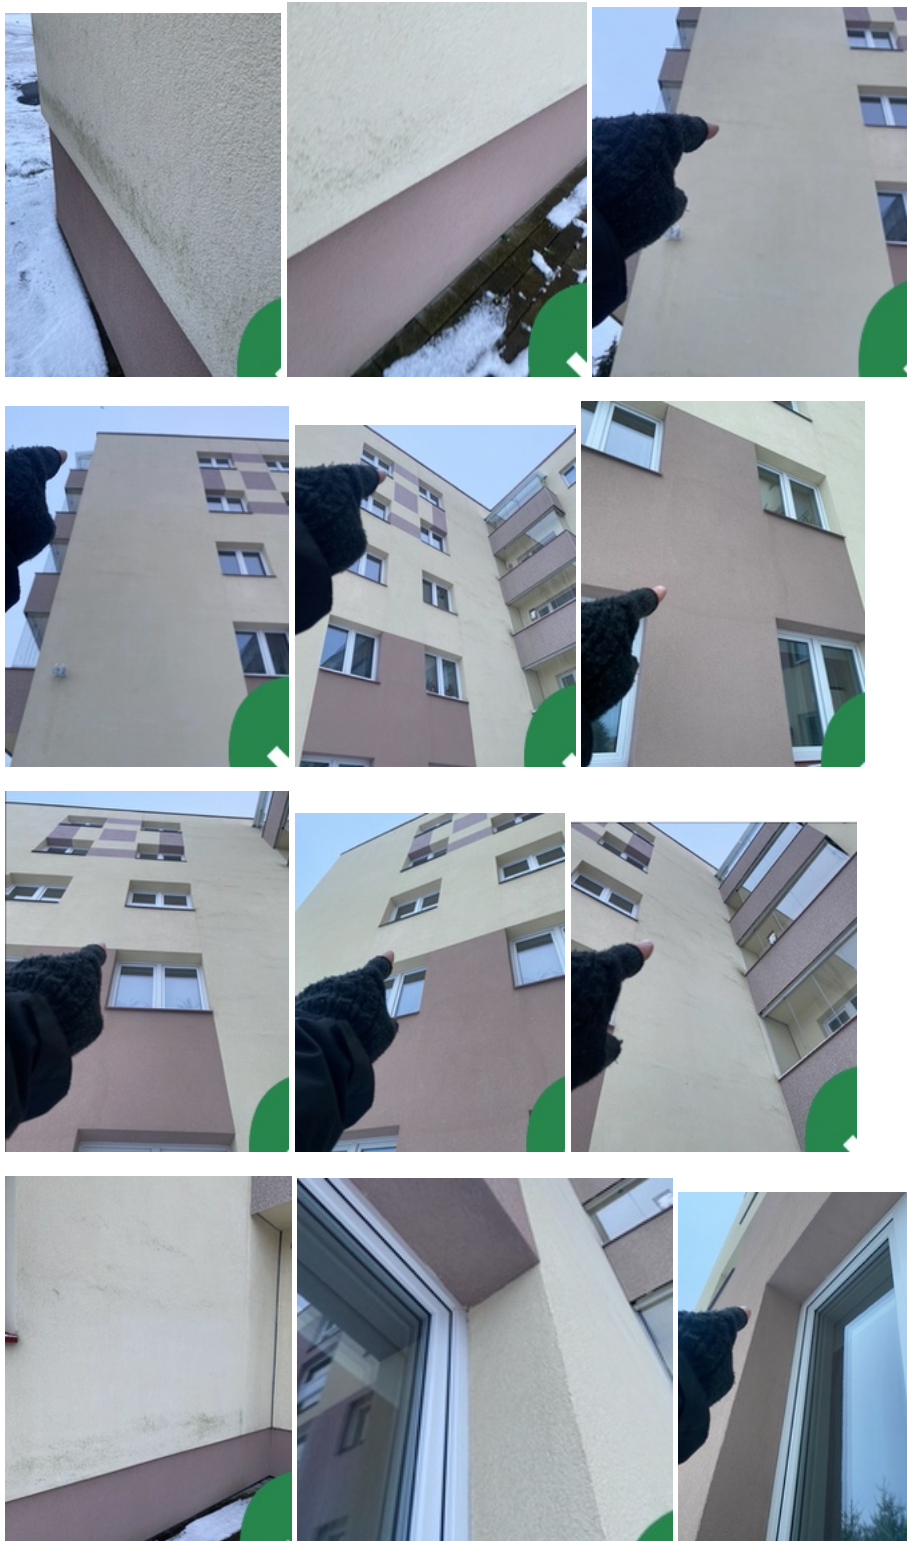
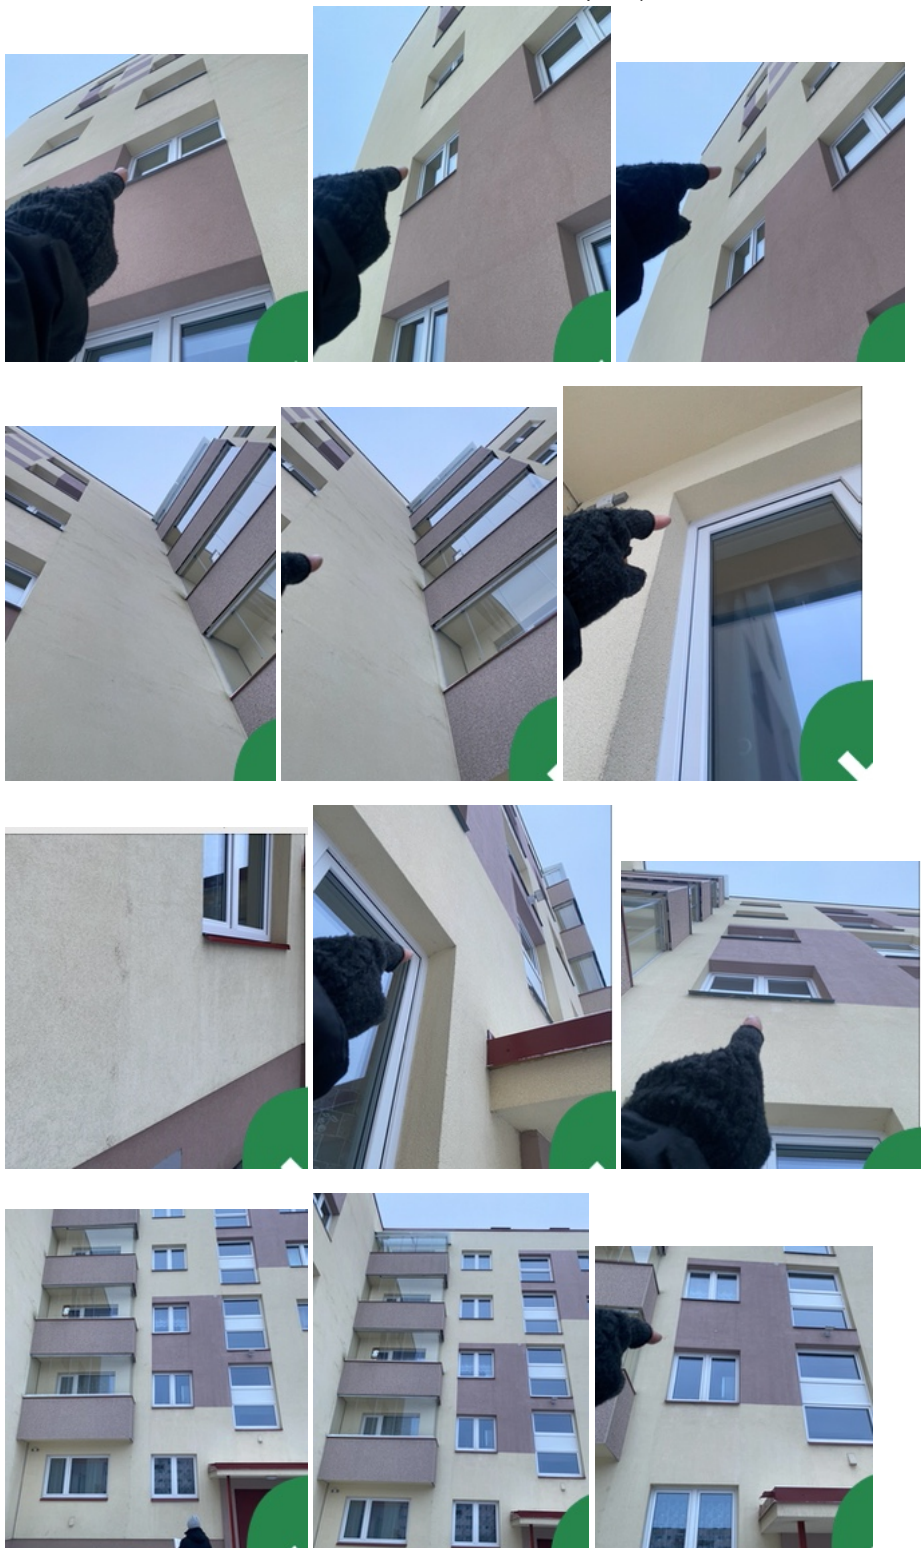
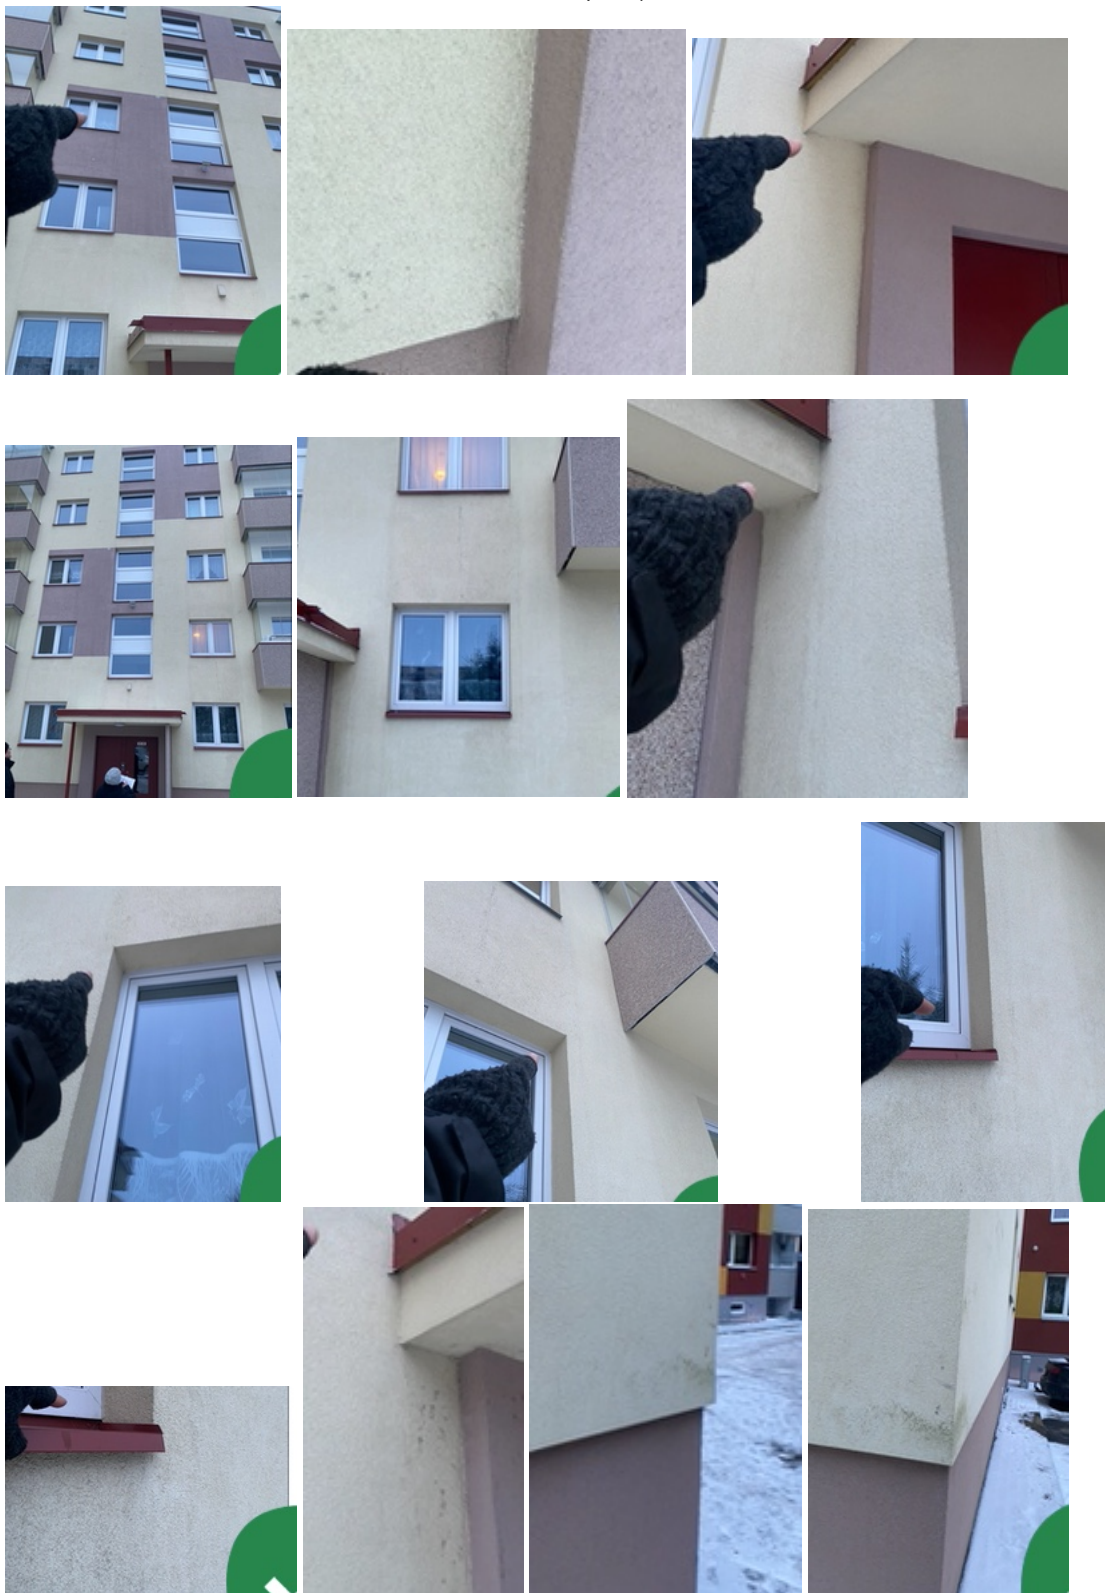
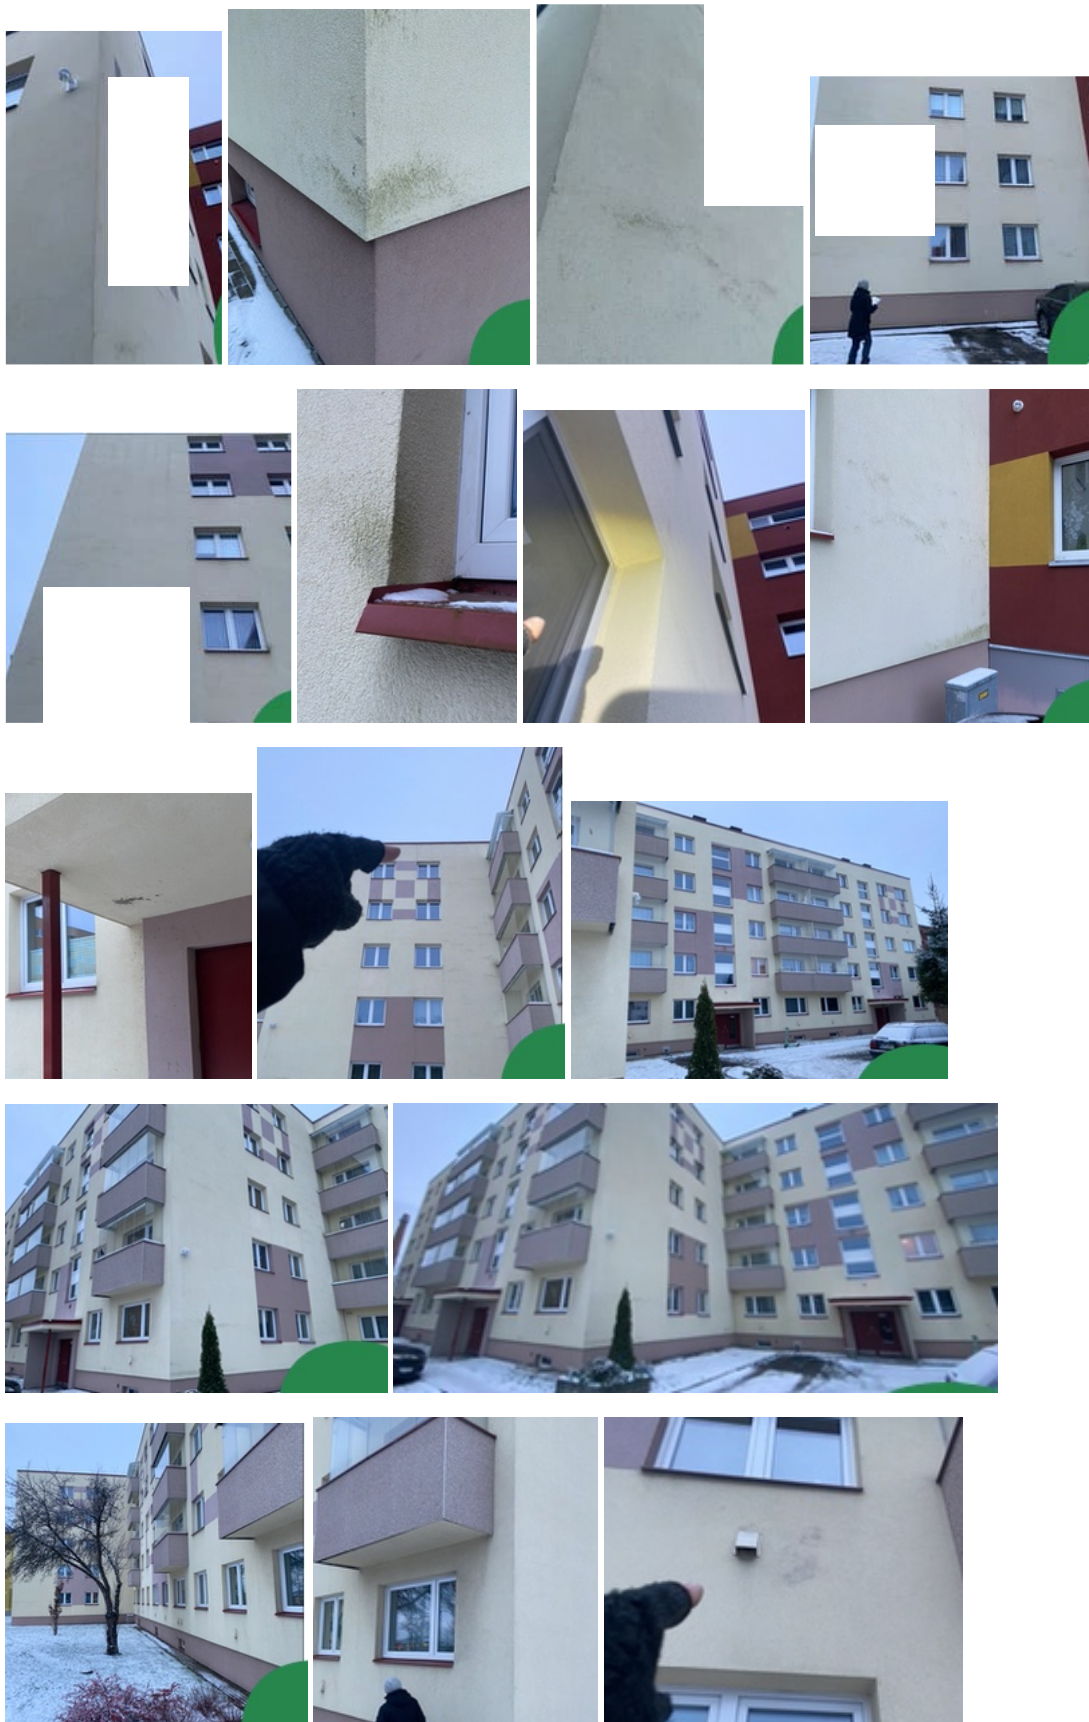
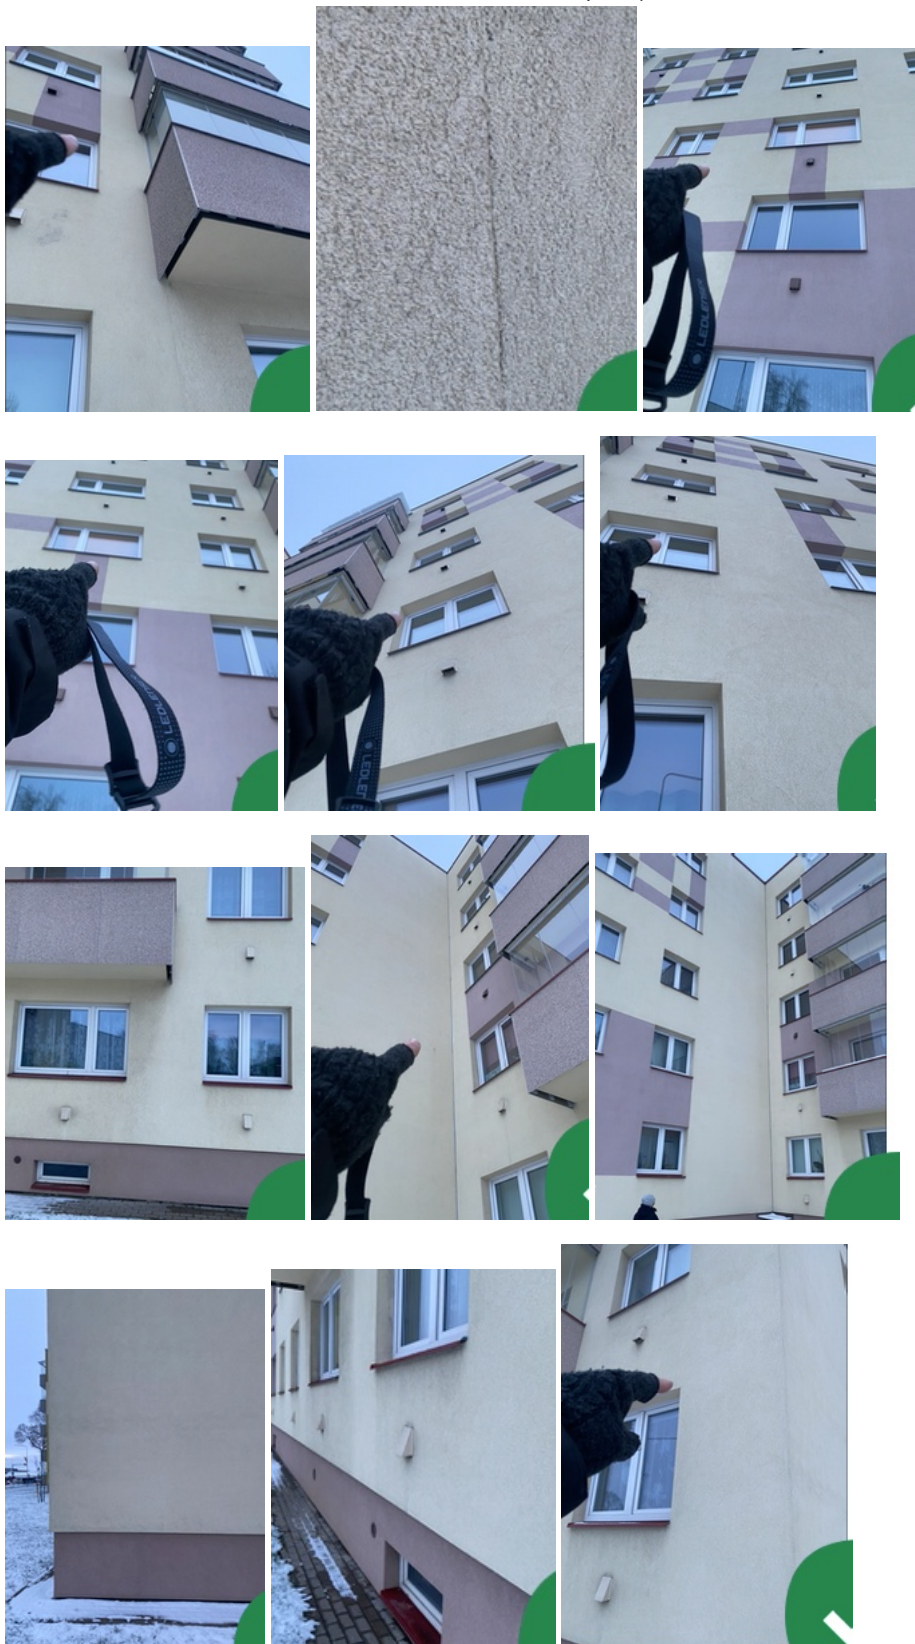
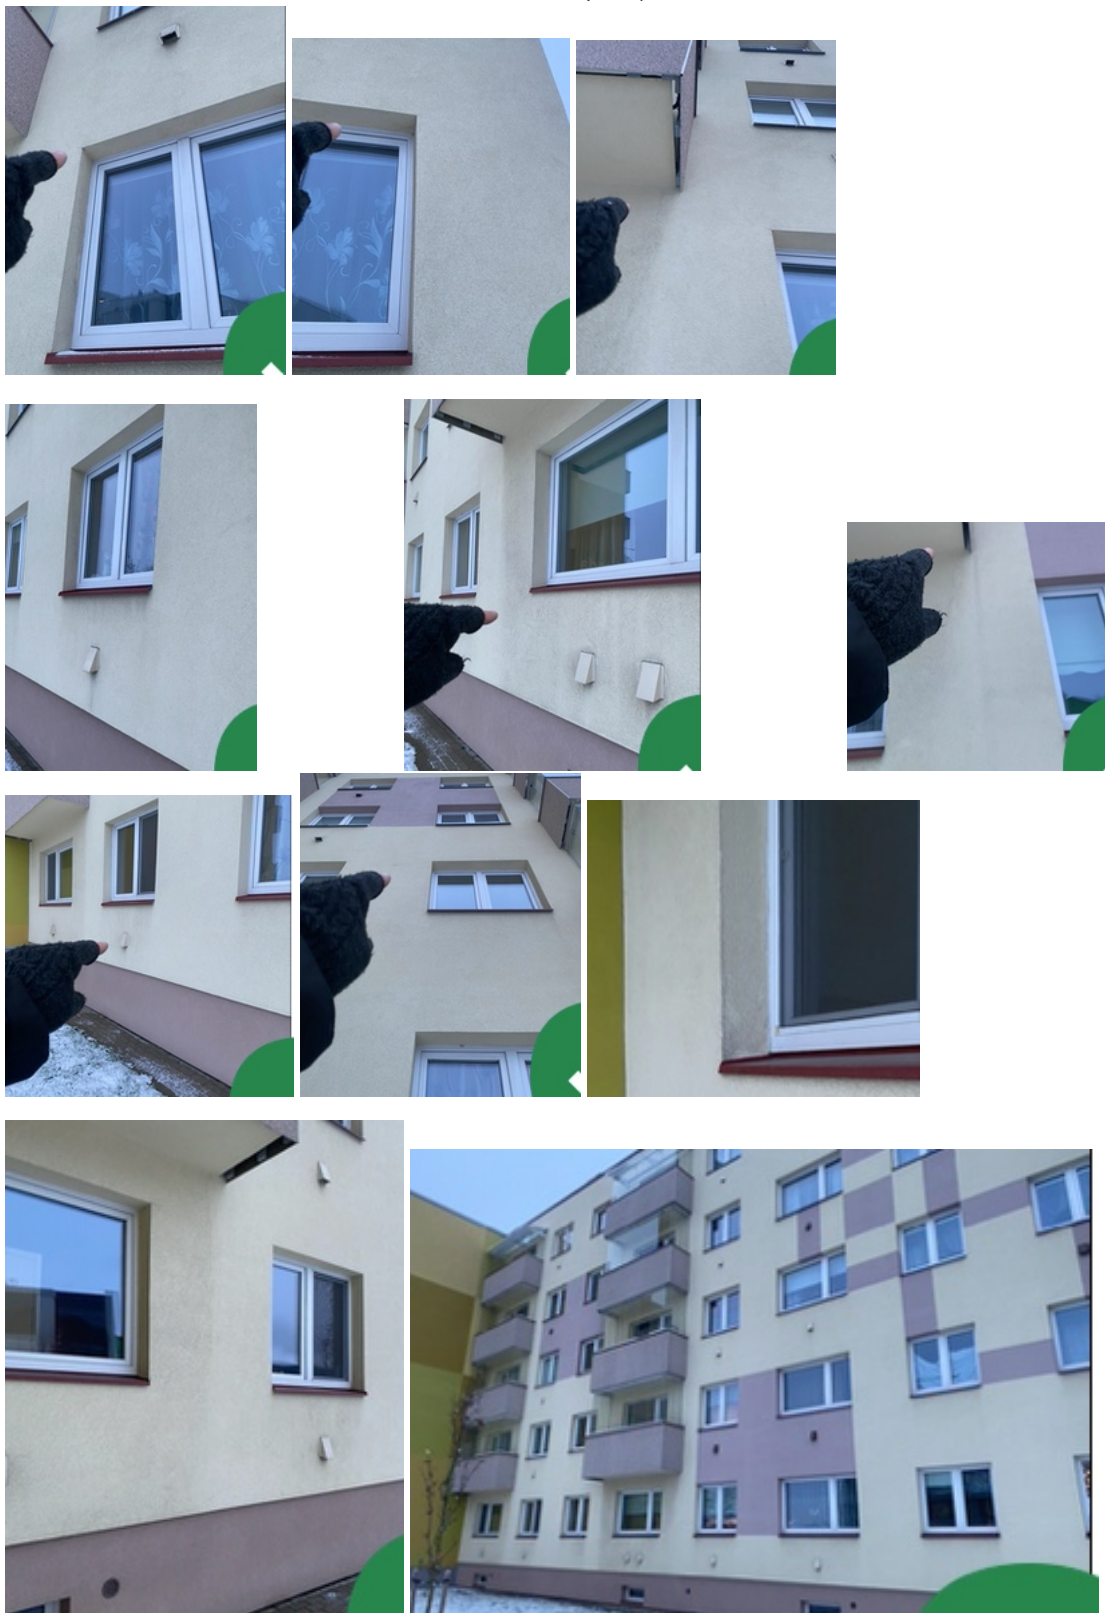
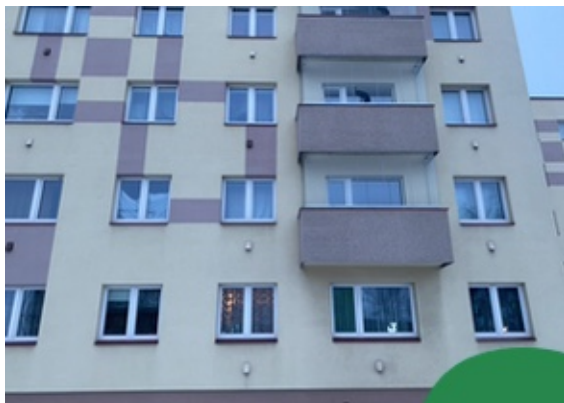
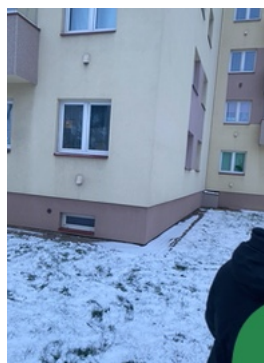
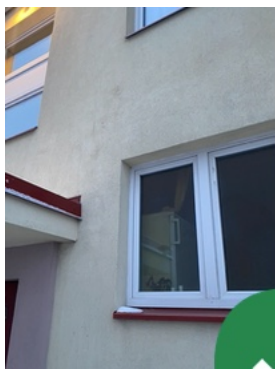
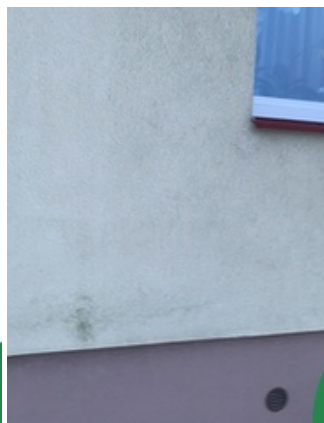
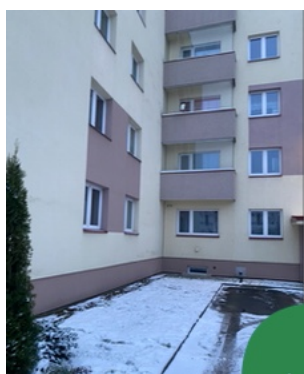
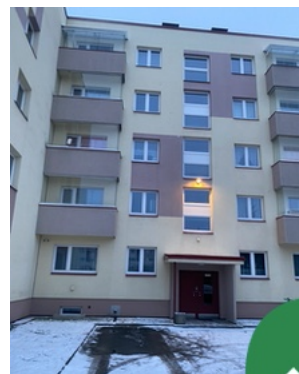
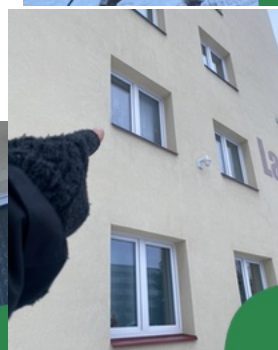
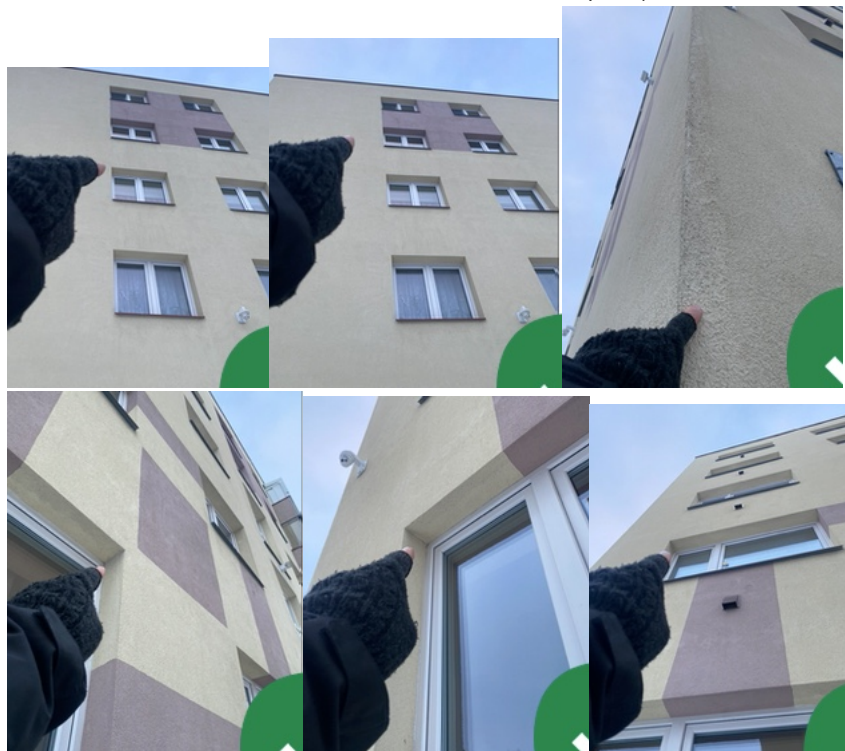
### Fotod nimetatu kohta:

| 5 | <p>a) <b>Hoone fassaadi pindadel</b>, avapalede ülanurkades, põhipinnal ja paledes jms on <b>VÄGA PALJU PRAGUSID</b>. Ei ole võimalik öelda, et iga prao asukoht on vaja eraldi fikseerida, sest see on võimatu (osaliselt on need fikseeritud käesoleva töö fass.skeemidel). Antud pinnal on SELGELT TAVALISEST ROHKEM PRAGUSID VÄGA ERINEVATES HOONE FASSAADI ASUKOHTADES. Osad praod on kajastatud töö lisaks olevatel positsioneerimisjoonistel, tege likust pragude hulgast ja avanemislaiusest saab aimu, kui fassaadi pindade kaupa vaadelda. ALLPOOL ON LISATUD OSAD FOTOD (mitte kõik), mis on tehtud vaatluskuupäeval novembris 2022. Fotod tähendavad, et sellised praod on VAJA KORDA TEHA IGAL POOL KUS NAD ANTUD HOONE FASSAADIDS ILMNEVAD</p> <p>b) <b>Lisaks</b> on fassaadi krohvil olemasolnud varem ilmnenud praod hakanud uuesti avanema ja nende parandusjäljed on koledad, rikkudes fassaadi välimust. Fassaadi krohvi hakkab varsti meenutama lipp-lipi, lapp lapi peal olukorda, mis ei olnud tellija poolt töö tellimisel kindlasti sellisena mõeldud.</p> <p>c) <b>Krohvi pinnal</b> on hakanud ilmnema villa värvaine väljapesemisjäljed, ühelt joonelt allalangevad veejoajäljed, biokahjustus jms</p> | <p>Rikub nõuet: veepidavus, õhupidavus, visuaalnõuded.</p> | <p>Vajalik kestvalt veekindlalt ja õhutihedalt hermeetida. KUNA EELNEVAD EKSPERTIISID TUVASTASID KOHATI VÕRGU PUUDUMIST, NÕUETEST VÄIKSEMA KROHVIKIHI KASUTAMIST JMS, ei ole üheselt võimalik ilma avamata öelda, et ühe või teise prao põhjuseks on just nimelt mingi konkreetne asjaolu. <b>Rikutud on õhekrohvfaasade nõudeid, ilmnenud on praod ja KÕIK PRAOD ning nende PÕHJUSED tuleb likvideerida.</b> Ei piisa ainult pragude avamisest ja nende lokaalsest ülekrohvimisest.</p> <p>1) Kontrollida tuleb tüübeldamine ja vahtpolüstüreeni kasutamine</p> <p>2) Kinnitada lahtised osad kui neid on</p> <p>3) Võrk peale ja ülekrohvimine</p> <p>4) Liitekohtade hajutamine/ülevärvimine.</p> |

| | <p>arusaamatud, kuid mitte tellijast ega ilmastikust põhjustatud normaalmäärdumised (tumedad ja heledamad kohad).</p> <p>d) Esineb <b>visuaalselt hooletut</b> tööd, koredat pinda jne (k.a.juba parandatud pragudel). Fotodel on näitena osundatud normaalvalguses nähtavatele, standardit rikkuvatele defektidele.</p> <p>e) Tellija ei ole sellise fassaadivälimusega absoluutselt rahul.</p> | | |

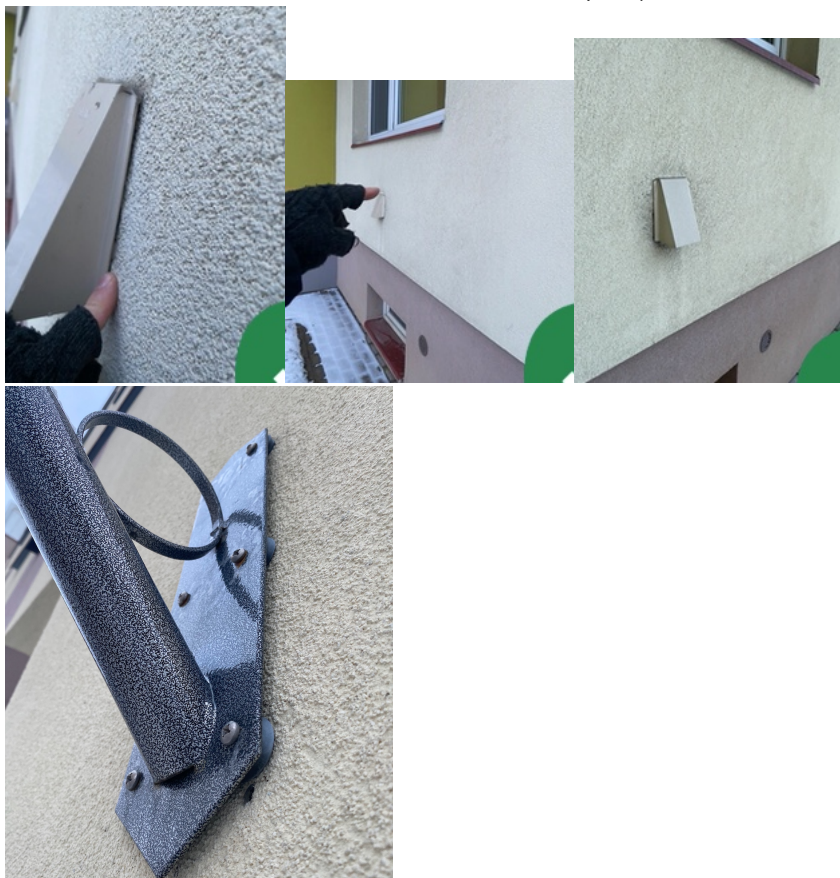
**Fotod nimetatu kohta:**

| 6. | a) <b>Hermeetikud</b> vajalikes kohtades on paigaldamata või aja jooksul järele andnud/mitteveekindlaks muutunud. Näiteks freshide servad, lipuvarde tald, juhtmed mis krohvist välja tulevad jms. | Rikub nõuet: veepidavus, õhupidavus, visuaalnõuded. | Vajalik kestvalt veekindlalt ja õhutihedalt hermeetida. Kasutada võiks näiteks MS polümeer hermeetikut, aga kui vastav pind tuleb nagunii üle krohvida, võiks välja vahetada ka liite tihendid. |

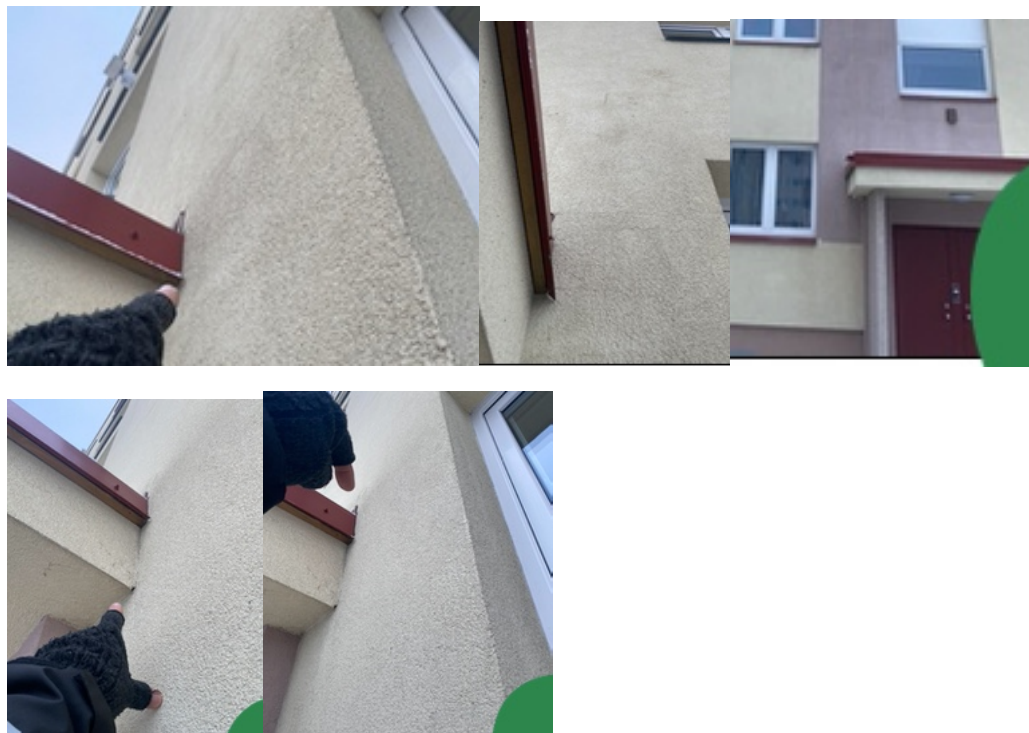
| 7. | <p>a) <b>Varikatuste liiteplekid</b> fassaadiga on paigaldatud nii, et vesi saab voolata pleki ja fassaadi liitekohast määrdunud joana fassaadile, rikkudes seda. Puuduvad vajalikud plekkide veetilkumiskõrvad/pöörded.</p> <p>b) <b>Varikatuste pealne liitesõlm</b> (ülespöördeosa katusel) krohvisüsteemile on teostatud ilmsesti katuste ja krohvitööde normides ettenähtud nõudeid rikkudes. Näiteks on juba visuaalvaatlusel tuvastatav, et puudub nõutav ülespöörde kõrgus 300 mm, ka ei paista olevat ülespööre piisava tagasiastega fassaadist, samuti</p> | Rikub nõuet: veepidavus, visuaalnõuded | Vajalik kestvalt veekindlalt hermetiseerida, paigaldada puuduvad veetilkumiskõrvad. Teha varikatuste ülespöörde tarindid korda ja veetihedaks. |

| | katusekatte veekindel pööre läbi süsteemi (pilu kat.materjali ja fassaaadi katte vahel on ebahermeetiline, k.a.hermeetikute halva paigalduse või nende mittekestvuse tõttu). | | |

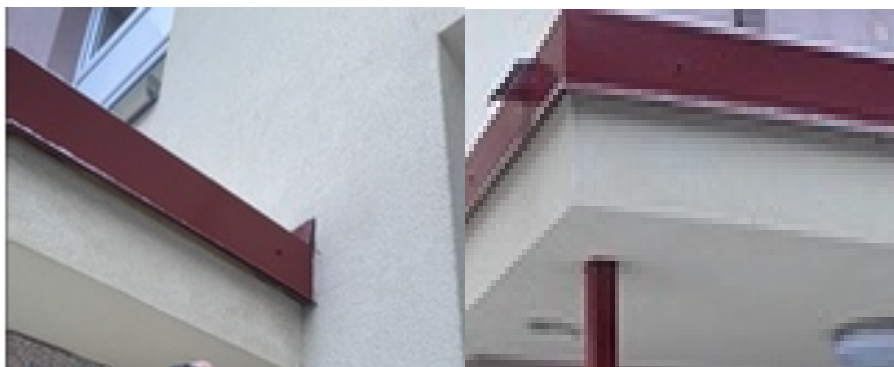
| 8. | <p>a) Katuse-fassaaadi liitesõlm ja varikatuste-fassaaadi liitesõlm on teostatud immutatud puiduga, mis ei ole heledates fassaadides kohane (määrib).</p> <p>b) Katuse liitesõlmes (parapetisõlmes) paistavad vaatlusel puudu olevat vajalikud osad (veekindlust andvad tormiplekid, võrgud jms mis selles kvaliteetses sõlmes peaks olema). Kuna tarindeid lahti ei võetud, ilmneb täpsem olukord parandustööde käigus.</p> | Rikub nõuet: veepidavus, niiskustõhusus, visuaalnõuded. | Vajalik on tagada / teha normidele vastavad korrektsed, niiskuslikku toimivust ja veekindlust tagavad lahendused ja see, et immutatud laudadest midagi fassaadile ei tilguks. |
