Paldiski

Katuse olukorra hinnang

28.04.2022

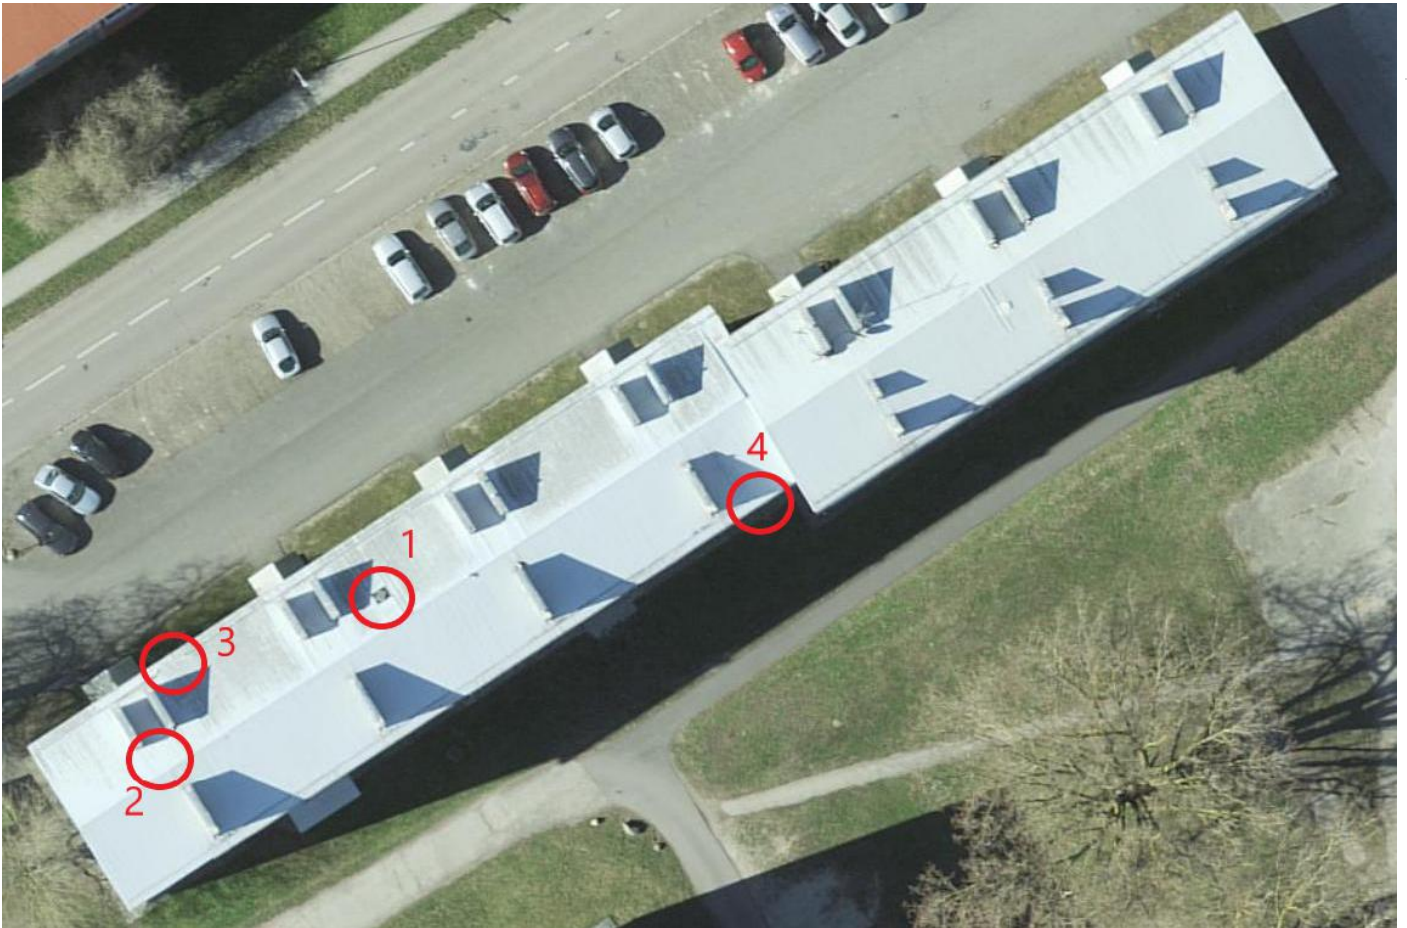
Läänepoolsema maja katuseluuk on vineerist kokku klopsitud ja oma elutee lõpusirgel. Soovitame vahetada luuk uue plastist tehaseluugi vastu, mis on odavam lahendus või siis tellida eritööna uus plekist luuk. Idapoolse maja luuk ongi plastist ja veel lagunemisohtlik ei ole. (Positsioon 1)

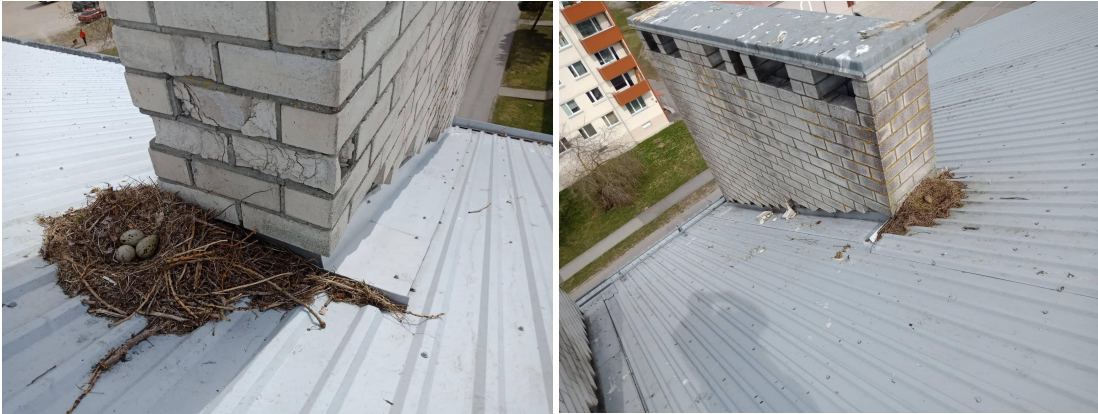
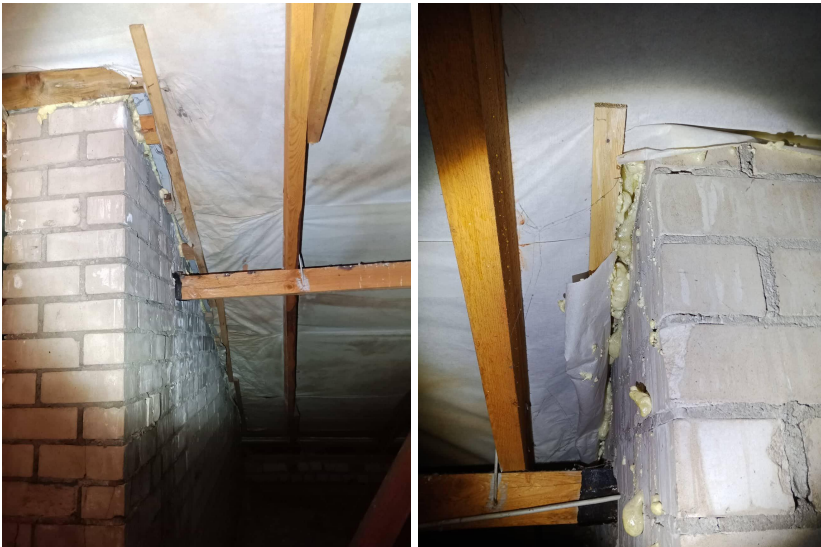
Lisaks on korstnate tellised kohati üsna halvas seisus ja pudenemisohtlikud. Hetkel jääb lahti pudenev kiviklibu suures osas lumetõkete taha pidama, kuid suuremaid ja väiksemaid kive see kinni ei pea. Kergem ja odavam lahendus oleks korstnad armeerida ja üle krohvida, ning selle töö käigus ka avada korstnasõlme plekid, ning ühendada aluskile korralikult korstendega. Kallim, kuid ka kobedam lahendus oleks korstnad uuest üles laduda, kuid väga jämedalt võttes on korstna iga meeter 1000 eurot. See mure on kõigil korstnatel ja eraldi asukohti me välja tooma ei hakanud.
