**ERAKORRALINE AUDIT**  
**KORTERELAMU KATUSE E HITUSTEHNILISE SEISUKORRA HINDAMISEKS**  
**PÕHJA-TALLINNA LO, TALLINN**

Tallinn  
26.09.2024

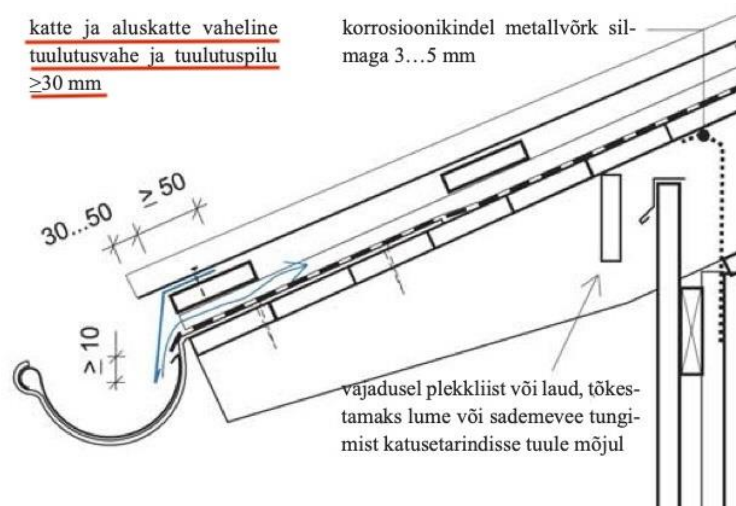
Joonis 1. Räästas ja räästaplekk. RT 85-10767, Katuse profiil- ja laineplekk-katted.

Praeguse räästa lahendusega ei ole tagatud katusekatte alune tuulutus, mis on vajalik katusekatte alla tekkiva kondensaadi või muu niiskuse välja tuulutamiseks. Kuna ehitustehnilistes juhendites ei anta täpset räästa lahendust igale räästatüübile, siis võiks siinkohal välja tuua ligilähedase lahenduse arusaamaks, kuidas on antud sõlmes tuulutus lahendatav. Järgnevalt väljavõtte ehitustehnilisest juhendist RT 85-10767, Katuse profiil- ja laineplekk-katted.

Sellise lahendusega tagatakse vajalik katusekatte alune ning pööningu tuulutus, kuna praegusel kujul on katusekatte alune tuulutus puudulik.

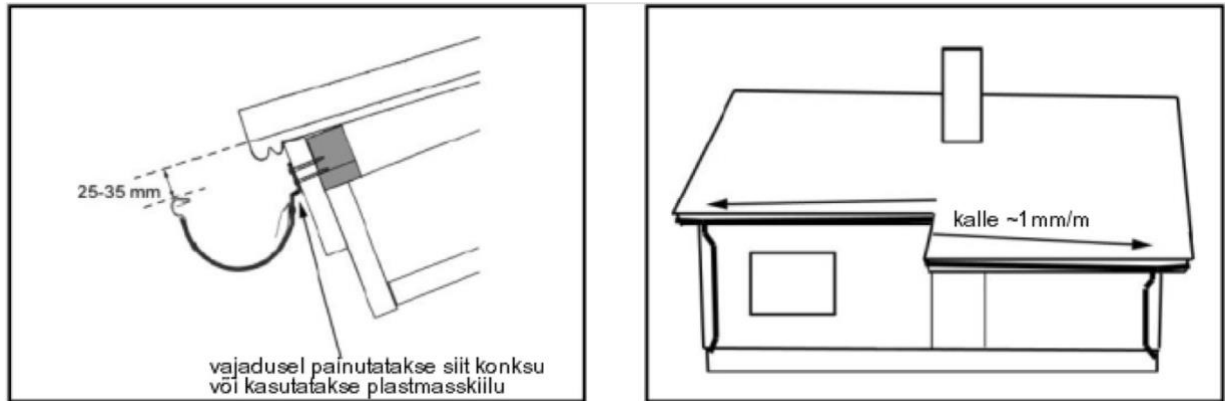
Joonis 2. Vihmaveerenni ja katusekatte omavaheline kõrguste suhe ning renni kalle. [www.toode.ee](http://www.toode.ee)

Keskmine nõue on see, et katusematerjali ja vihmaveerenni esiserva kõrguste vahe võiks jääda 25...35mm vahele. Kui see on vähem, siis võib juhtuda, et talvel katuselt alla libisev lumi (kui pole lumetõkkeid) jääb renni taha pidama ja lõpuks oma raskusega rebib vihmaveerenni endaga kaasa või väänab välja. Samas kui see vahe on jälle liiga suur, siis voolavad sademed üle renni, vt. joonis 2.

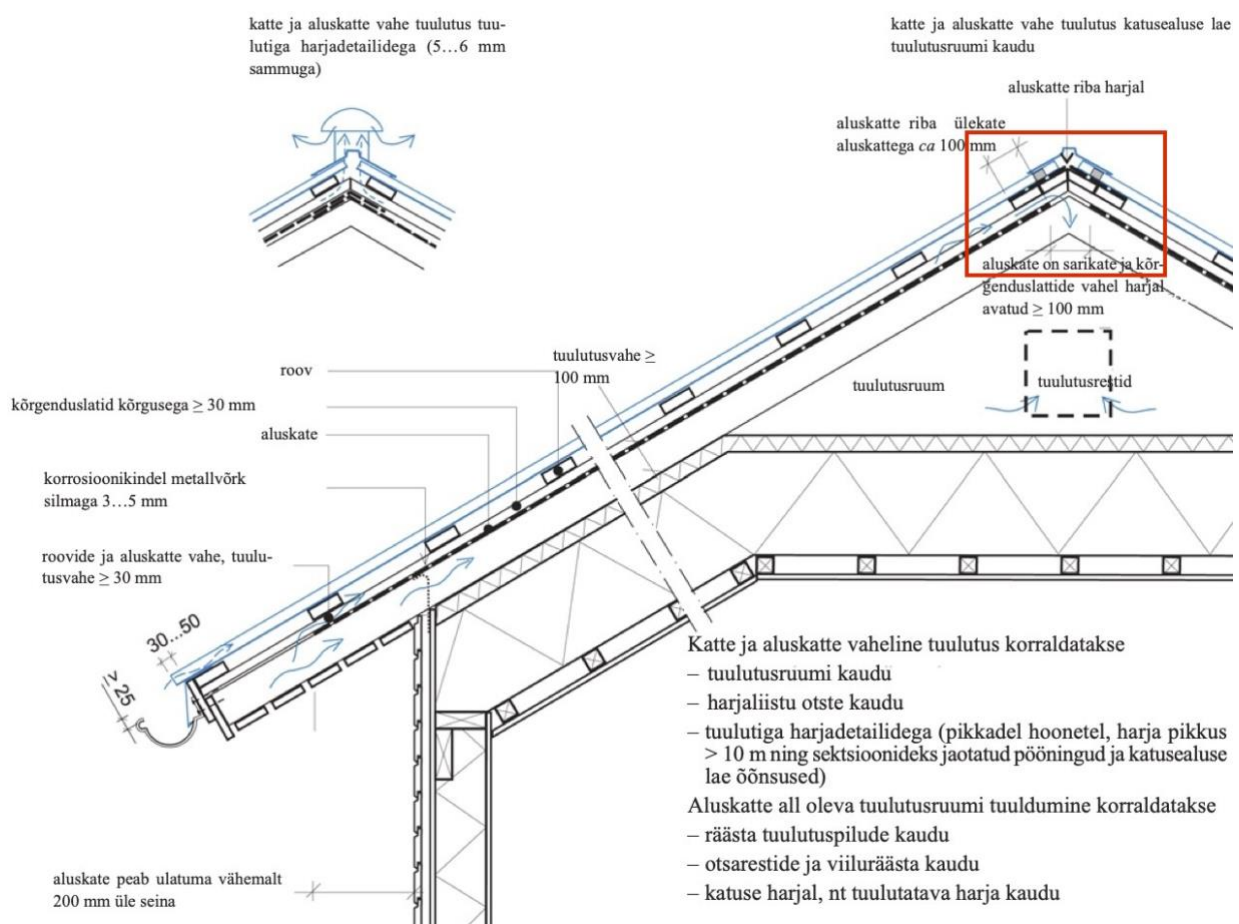
Joonis 3. Pööningu osa tuulutus ja katuse aluskate. RT 85-10767, *Katuse profiil- ja laineplekk-katted*.

Praegusel kujul puudub katusel aluskate. Eksperdi hinnangul tuleb see uue katuse ehitusega kindlasti paigaldada. Katuse aluskatted jagatakse kahte rühma - mittehingavad ja hingavad. Mittehingavaid katteid kasutatakse tuulduva pööningu korral ehk kohas, kus on tegu külma ruumiga ning tuuldumine toimub mõlemal pool aluskatet. Hingavaid aluskatteid kasutatakse siis kui tegemist on katuslaega, ehk ruumi lae soojustus on paigaldatud katuse sarikate vahele ning lagi moodustab ühtlasi ka hoone katuse (nt. katusealused ruumid). Kuna plaan on ehitada pööningule korterite laiendused, kus ruumi lagi on ühtlasi ka katuslaeks, siis tuleks kasutada hingavat aluskatet. Aluskatte otstarve on ära hoida katusekattest ebasoodsate ilmastikuoludega läbi pääsenud sademete jõudmine aluskonstruktsioonidesse ning lisaks ka katusekatte alla koguneva kondensaadi tilkumist katuslae soojustuse sisse. Aluskatte peale sattunud sademed või kondensaad juhitakse üle välisseina tuulekasti või vihmaveereni, kust see hoonest eemale suunatakse, joonis 1. Aluskate paigaldatakse vahetult sarika peale. Vastavalt ehitustehnilisele juhendile RT 85-10767, *Katuse profiil- ja laineplekk-katted*, tuleb katuse aluskate paigaldada joonise nr. 3 kohaselt.

Nagu jooniselt nr. 3 näha, siis aluskate tuuakse välisseina fassaadipinnast üle vähemalt 200mm, või viiakse see isegi vihmaveereni. Igaljuhul on tähtis, et see oleks toodud üle välisseina ning

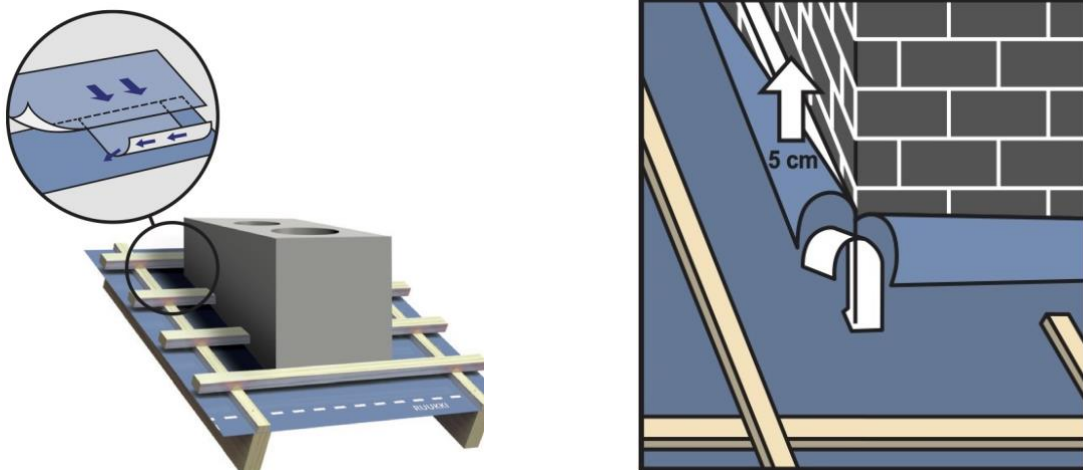
Joonis 4. RUUKKI hingava aluskatte paigaldus korstna ümber e. [www.ruukki.com](http://www.ruukki.com).

Vastavalt RUUKKI hingava aluskatte paigaldusjuhendile tuleb katusekattest eemalduvate elementide korral aluskattesse teha sisselõige, seejärel pingutada ning kinnitada. Elementide kohale tuleb moodustada aluskatte kihtidest vee eemale juhtimise renn, vt. joonis 4.

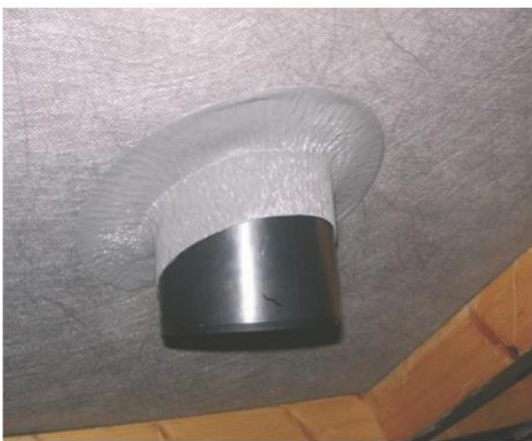
Joonis 5. Tuulutuskorstna tihendamine Easy Form tihendusteibiga, RUUKKI.

Vähetähtis pole ka katusest läbiviikude rajamisel läbiviigu ja aluskatte korrektne ühendus. Väiksemõõtmeliste elementide korral (nt. ventilatsioonitorud või kanalisatsiooni tuulutuskorstnad) lõigatakse aluskatte sisse trapetsikujuline auk ning aluskatte servad kinnitatakse läbiviigu külge. Aluskatte paigaldatakse otseses kokkupuutes soojustusega ning puudub vajadus membraani ja soojustuse vahelise ventilatsiooniava tegemiseks. Kõik ülekatted, lõiked ja nurgad tuleb hoolikalt tihendada, et tagada liidete tuulepidavus, RUUKKI. Ümarate läbiviikude puhul saab kasutada ka spetsiaalseid tihendusteipe, joonis 5.

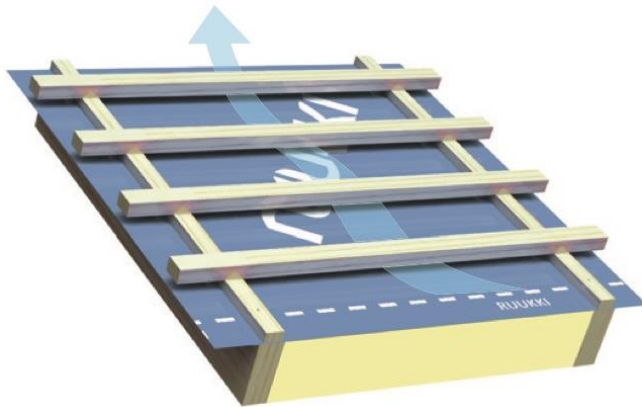
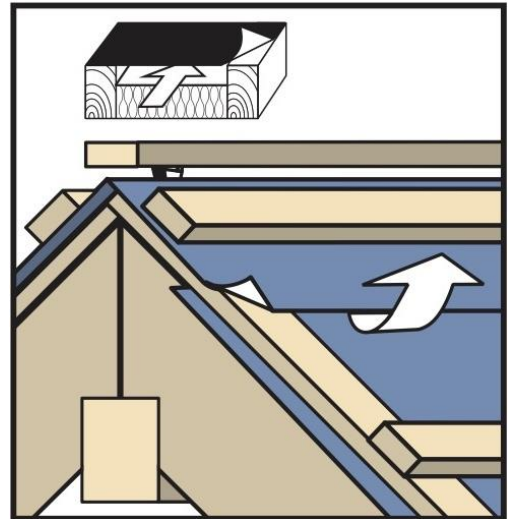
Joonis 5 ja 6. Hingava aluskatte tuulutus, RUUKKI.

Veel on väga oluline, et aluskatte puhul oleks tagatud räästa ja harja osas aluskatte alune ja pealne tuulutus, mis praegu on puudulik. Kui seda ei tehta, siis on tulemuseks niiskuskahjustused.

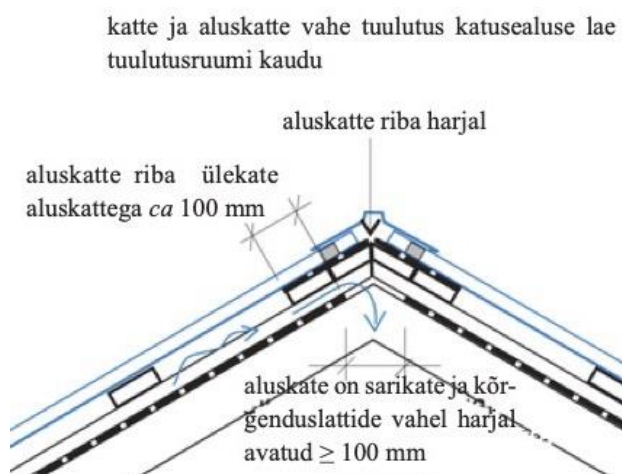
Joonis 7. Harja tuulutus ilma tuulutiga harjadetailita

Tuulutuslahendusteks annavad ehitustehnilised juhendid mitmeid erinevaid lahendusi. Ehitustehnilise juhendi RT 85-10767 Katuse profiil- ja laineplekk-katted kohaselt *korraldatakse katusekatte ja aluskatte vaheline tuulutus tuulutusruumi kaudu, harjaliistu otste kaudu ja tuulutiga harjadetailidega (pikkadel hoonetel harja pikkus suurem kui 10m ning sektsioonideks jaotatud pööningud ja katusealuse lae õõnsused). Aluskatte all oleva tuulutusruumi tuuldumine korraldatakse räästa tuulutuspilude kaudu, otsarestide ja viiluräästa kaudu ning katuse harjal, nt. tuulutatava harja kaudu.* Tuulutuslahendused on esitatud joonistel 3, 5, 6, 7, 8.

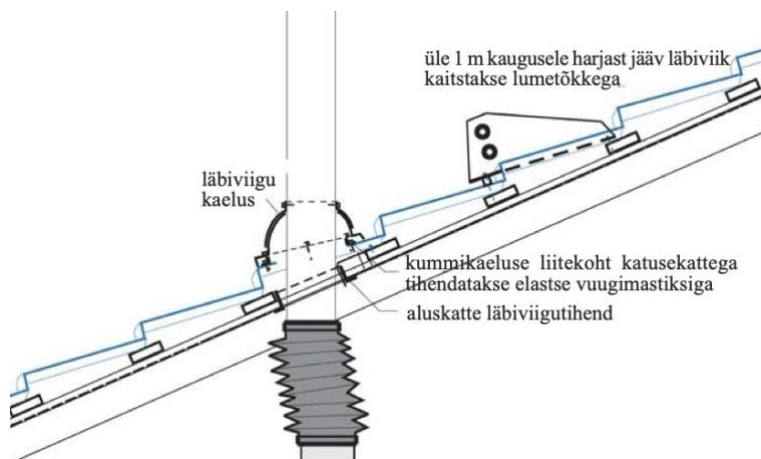
Joonis 9. Katuse läbiviik ja selle kaitse lumetõkkega.

*Katusekattest läbiviigu detailid peavad tugevuselt, külmakindluselt, päikesekiirgusele vastupanuvõimelt ja tiheduselt kestma katuse kasutusaja tavapärase hooldusmeetmetega. Katusekattest läbiviikude tegemiseks on müügil läbiviigudetailid, sobiva kujuga läbiviigu leiab igasugusele katteplaadile. Sellised on näiteks katuseluugid, kana- lisatsiooni tuulutustorude jalad, antenni läbiviigudetailid ja alarõhutuulutid, RT 85-10767, Katuse profiil- ja laineplekk-katted, joonis 9.*
