## Ida-Viru maakond, Jõhvi vald, Jõhvi linn ehitise erakorraline audit

21/03/2025, Tallinn

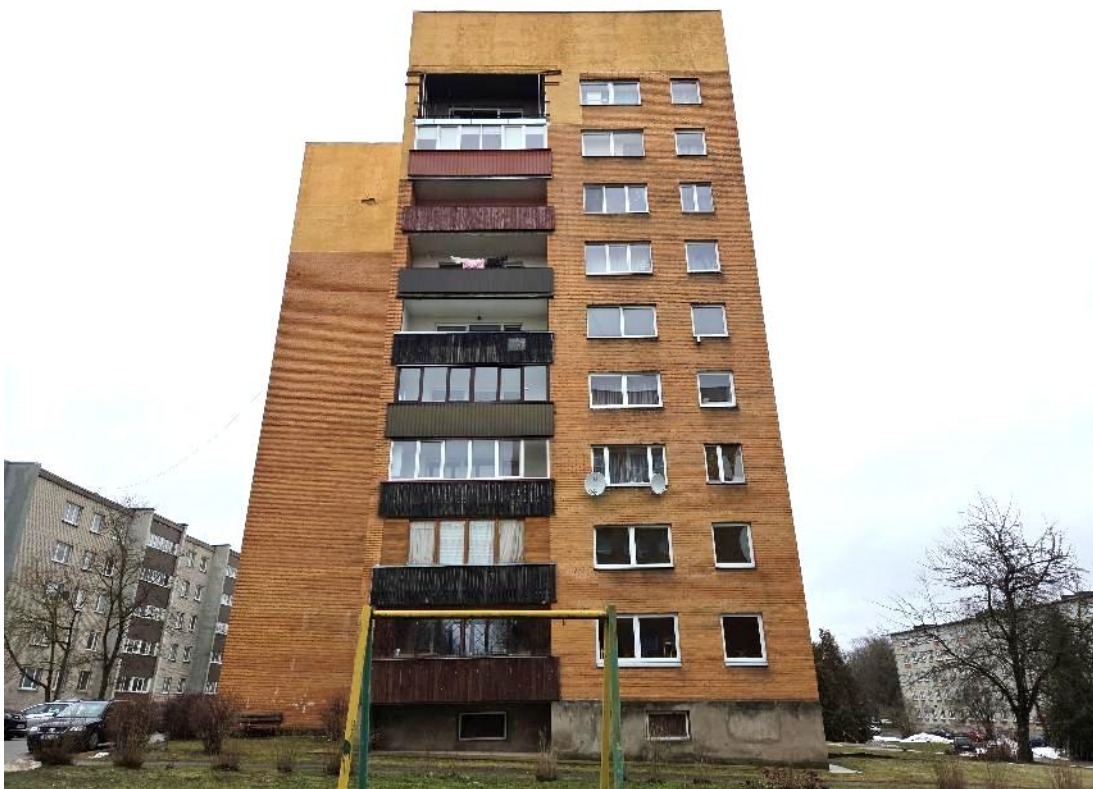
**Foto 3.** Vaade idast, kõik rõdud on lahendatud erinevalt.

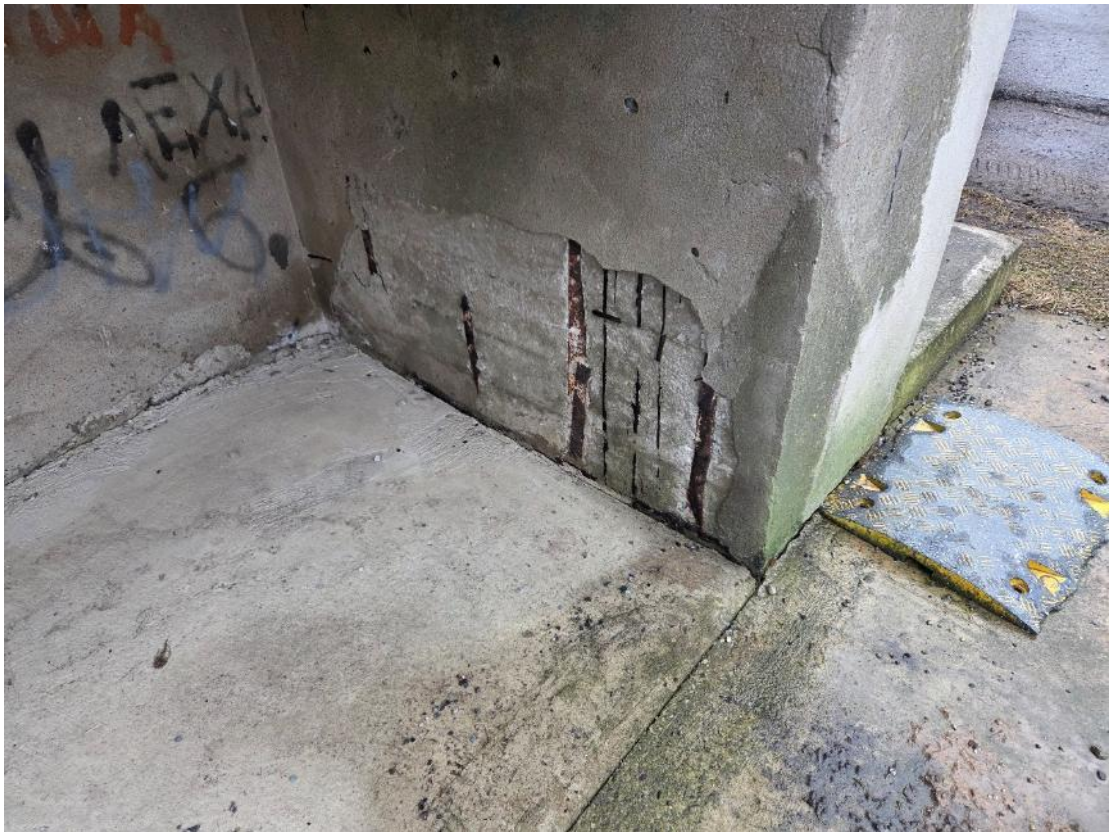
Sokliosa on krohvitud, halli tooni. Vundamendi- ja sokliosas on näha pragusid, osaliselt on krohv pudenenud ja raud paljandunud, näha on selle korrodeerumise jälgi. Sillutusriba ja sokli üleminek on veekahjustusega.

**Foto 6.** Sillutusribalt üleminek soklile hoone põhjaküljel, näha on niiskuskahjustusi.

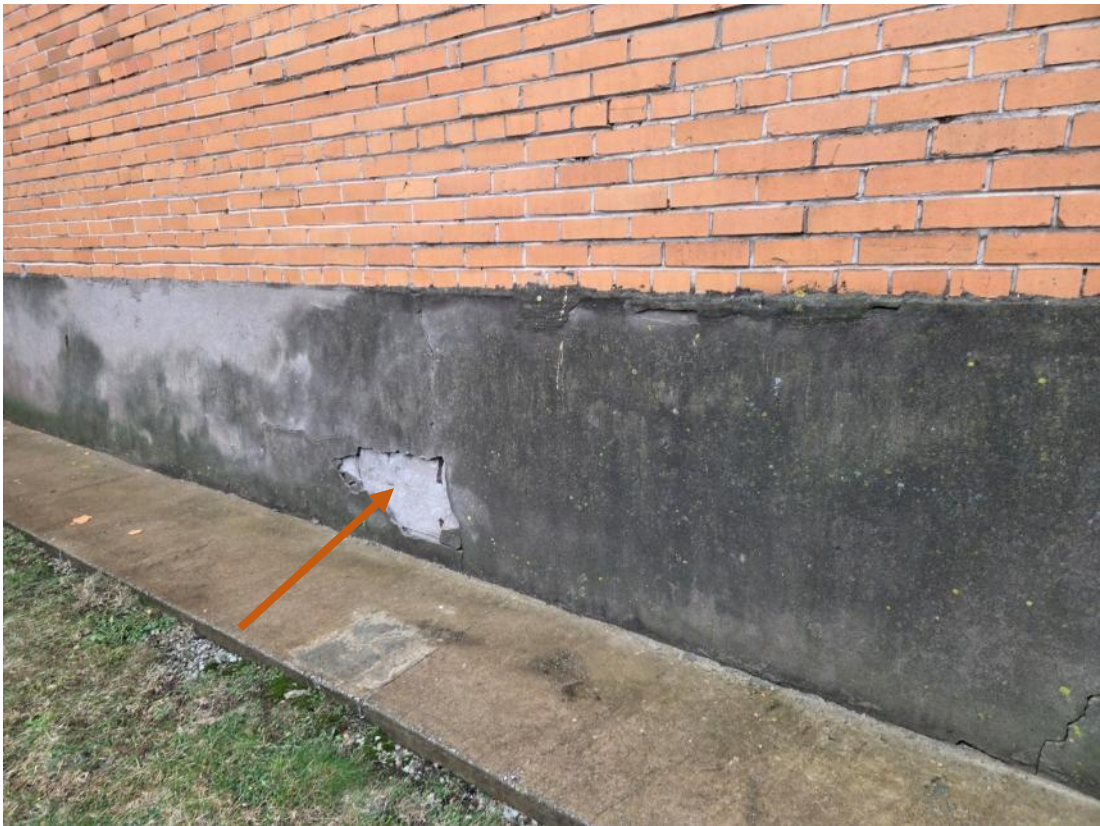
**Foto 8.** Sokli välisviimistlus on kahjustunud, esinevad praod – eemaldada lahtised osad, lisada soojustus, lisada uus välisviimistlus.

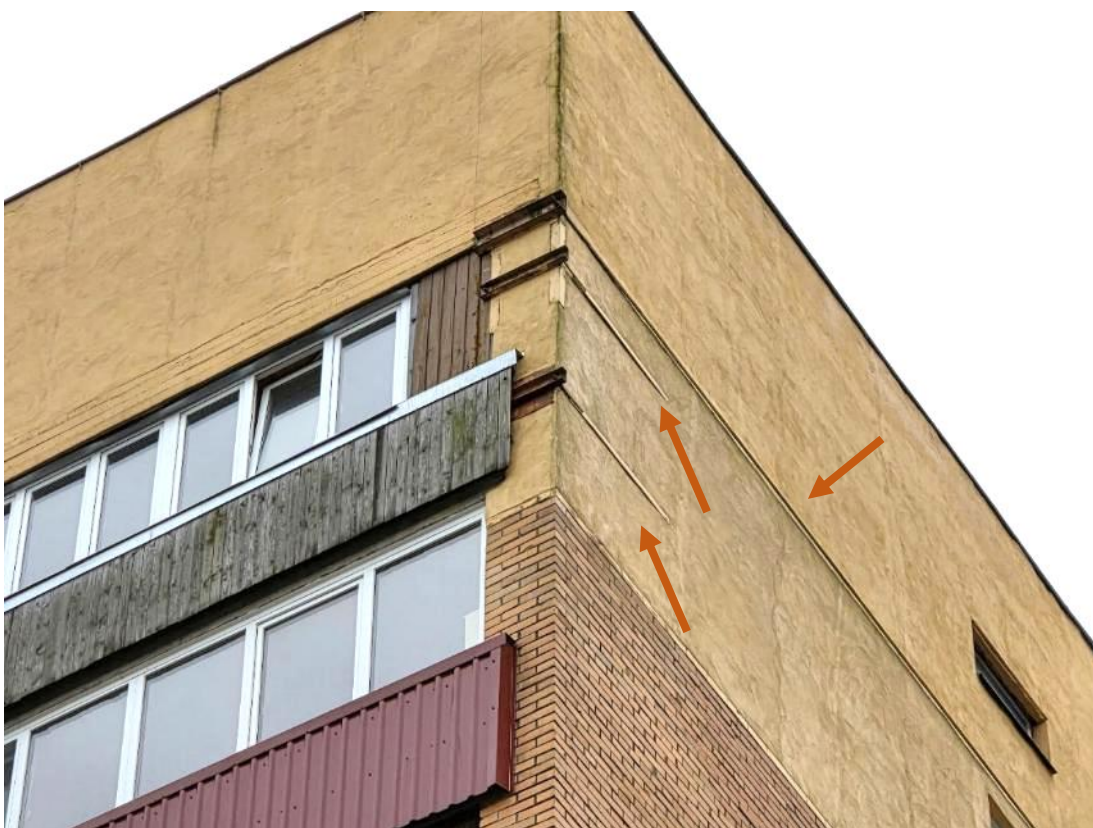
**Foto 13.** Ülemistele korrustele on paigaldatud tõmbid.

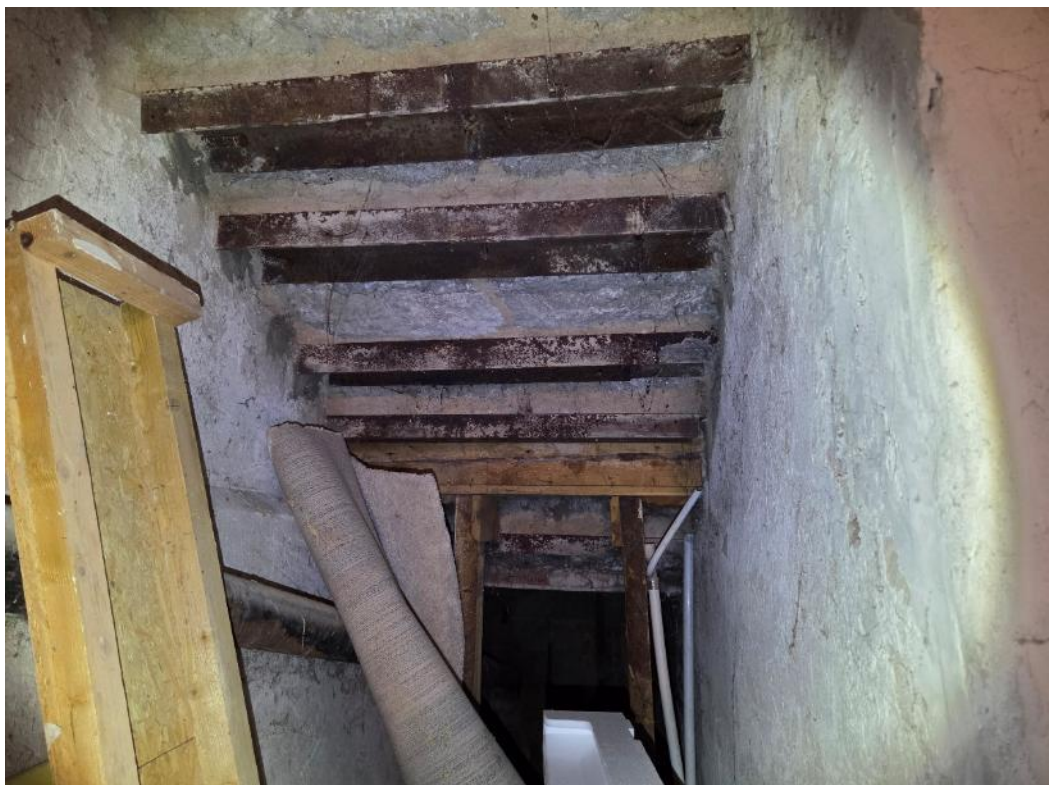
**Foto 15.** Sissepääs keldrikorrusele põhjaküljelt, vundamendis paljandunud terasest korrodeerunud osad.

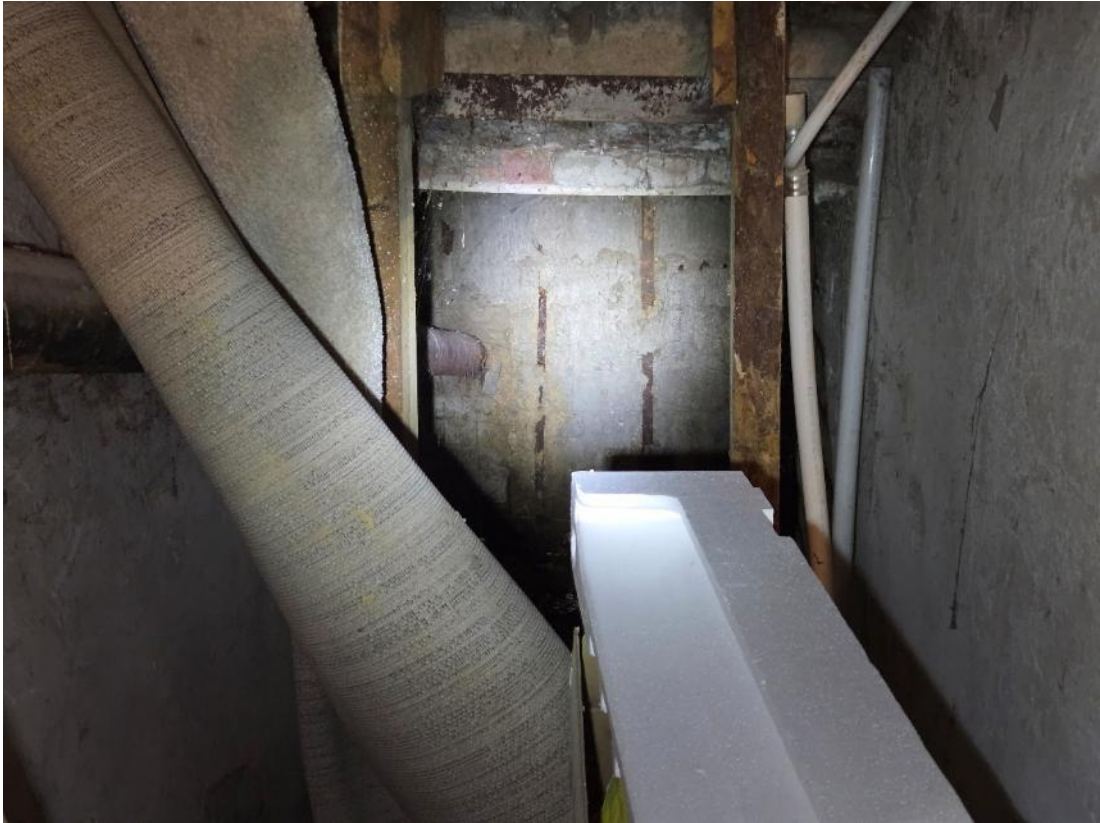
**Foto 16.** Keldrikorruse trepialune, teraselemendid puhastada ja katta korrosioonikaitsega.

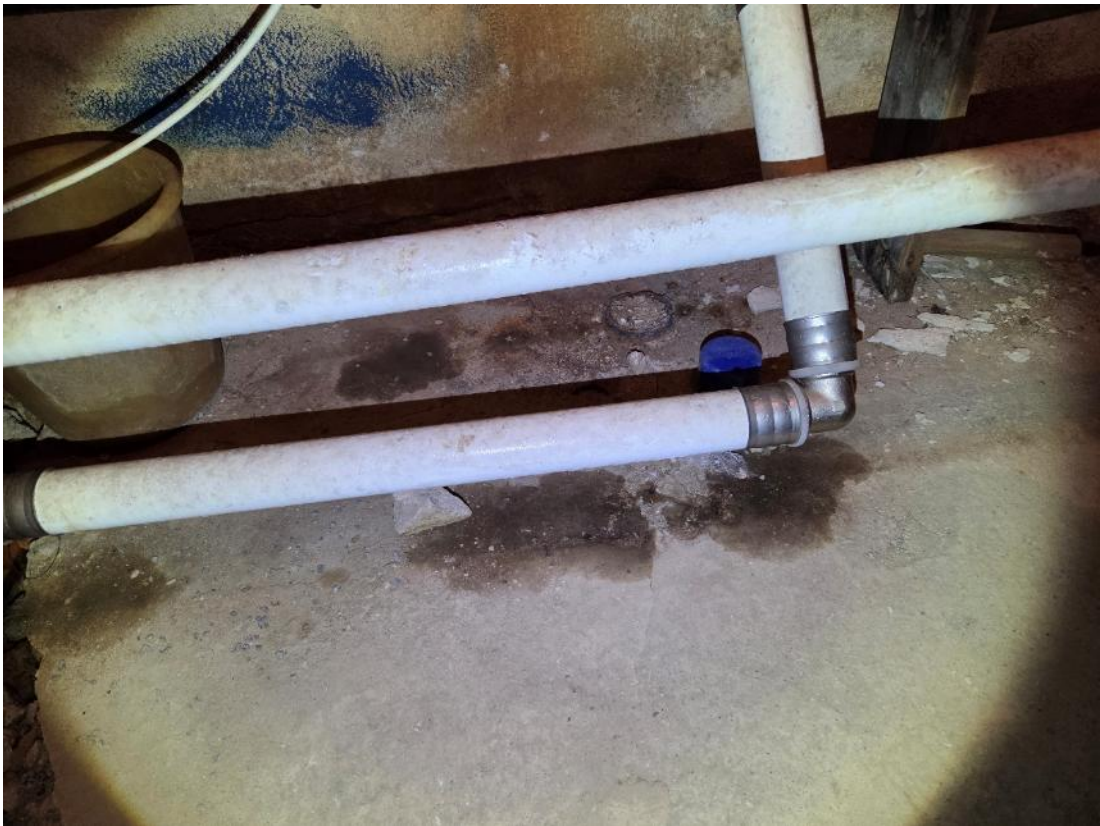
**Foto 18.** Veemõõdukõlme all on ämber – torustik isoleerimata, näha on niiskeid kohti põrandal.

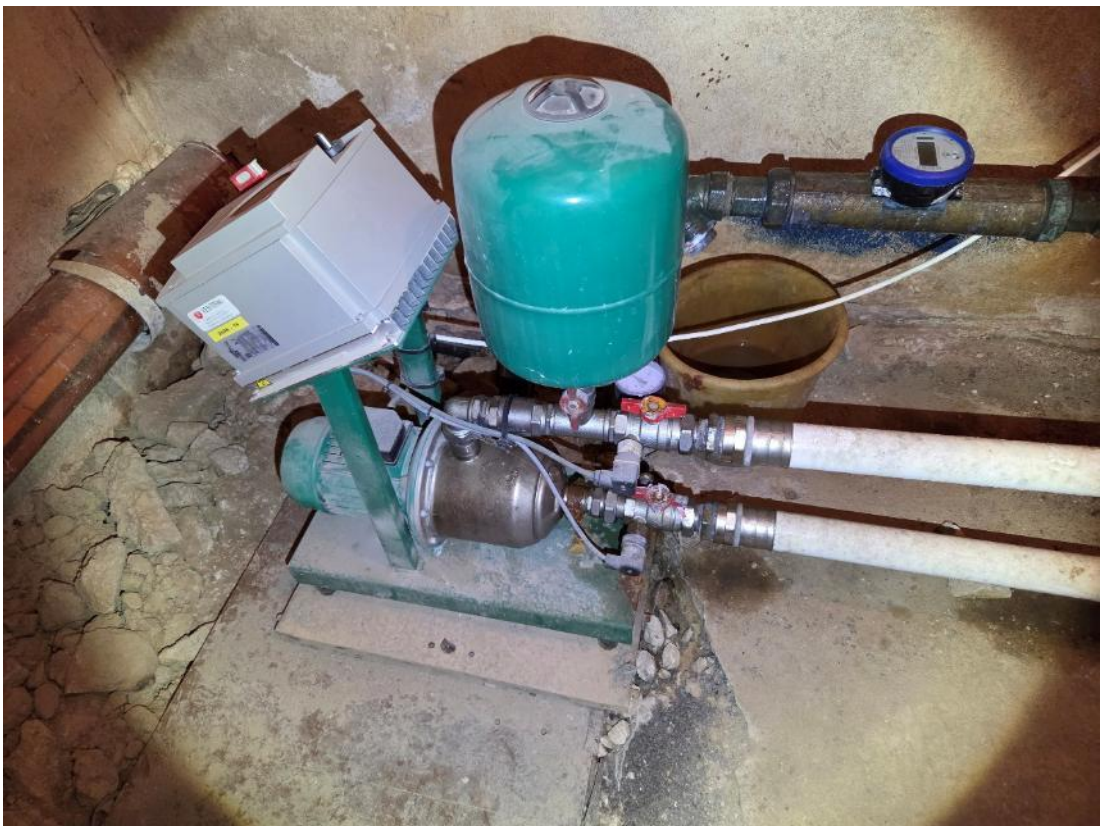
**Foto 19.** Torustik isoleerimata, näha on niiskeid kohti kondensaatveest.

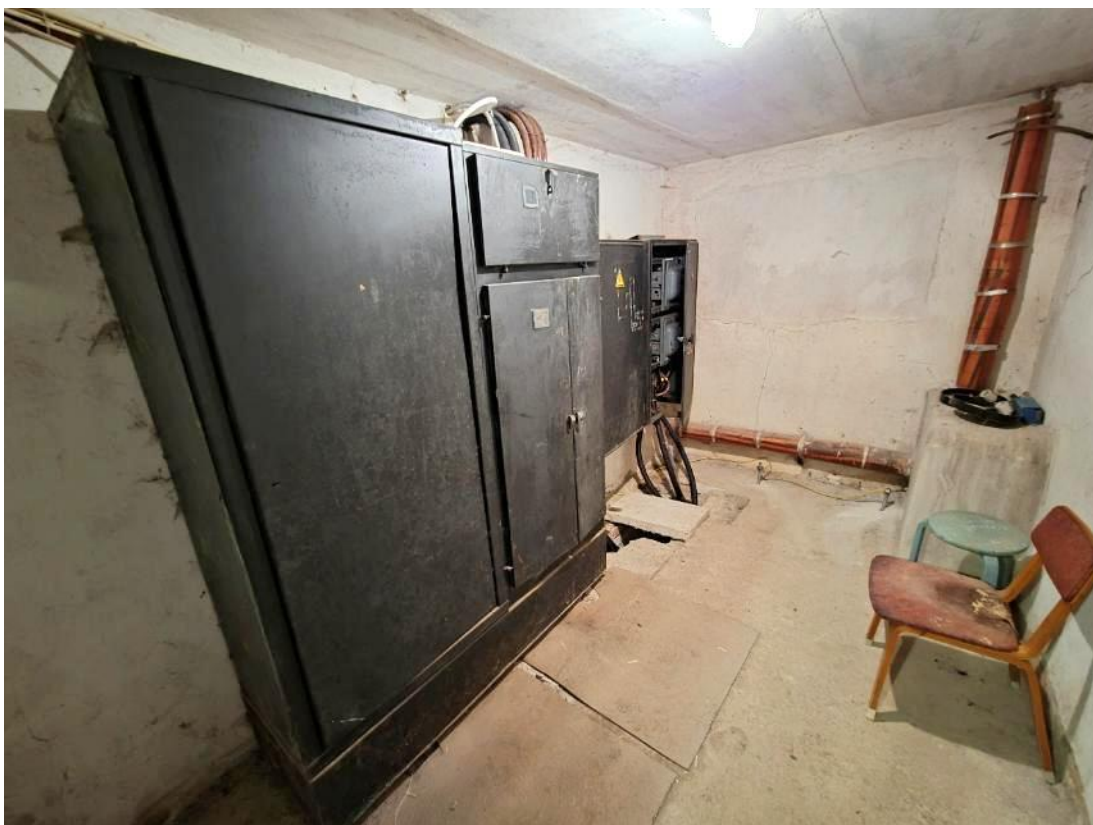
Foto 22. Elektrikilbis on teostatud uuendustöid.

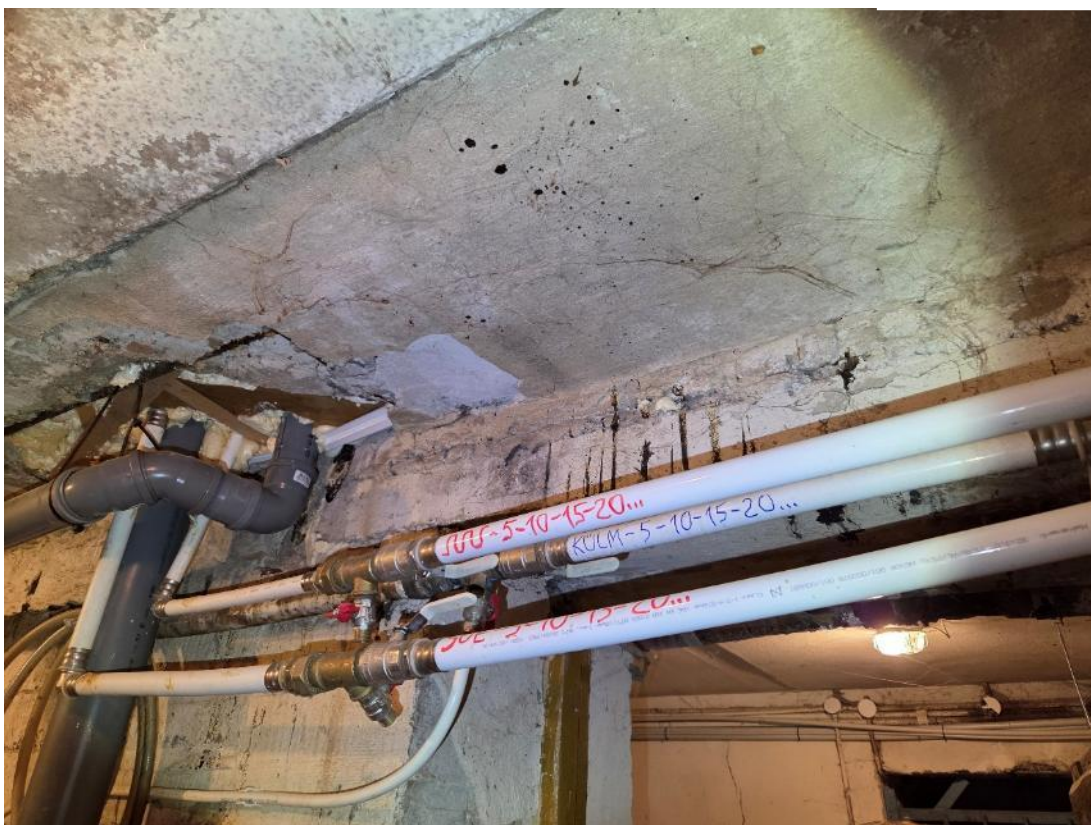
**Foto 26.** Arusaamatu lahendus kanalisatsioonitorusikul, paigaldatud kraan kanalisatsioonitorule.

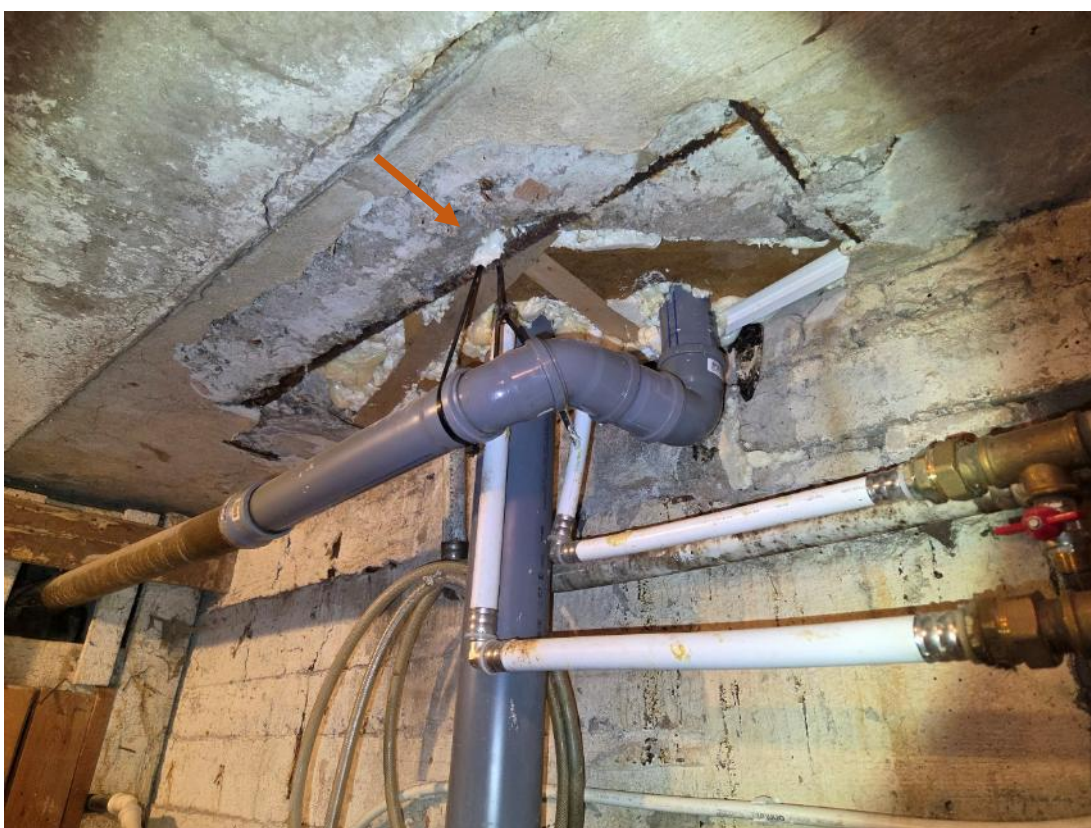
Foto 27. Torustikul napib kinnitusi, vaheviigul puuduvad tuletõkkemansetid, läbiviigud ei ole tihendatud.

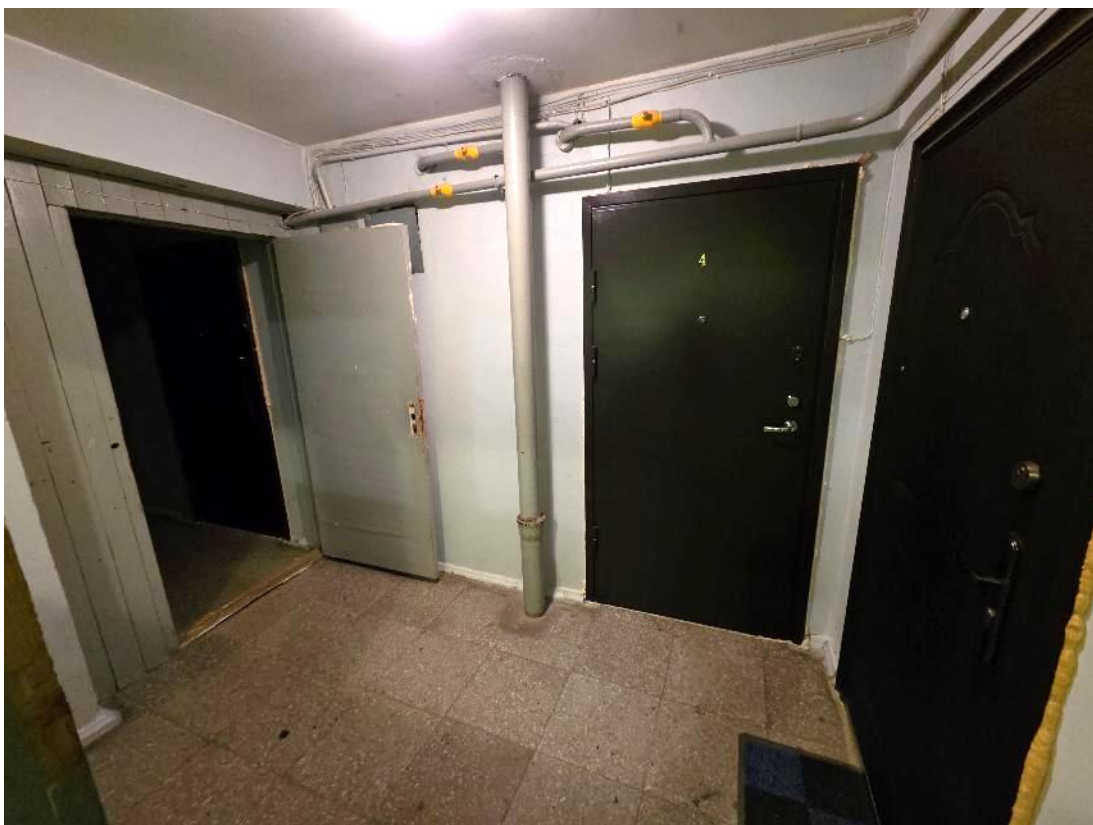
**Foto 34.** Küttete trepikoda eraldavad köetavast osast puituksed.

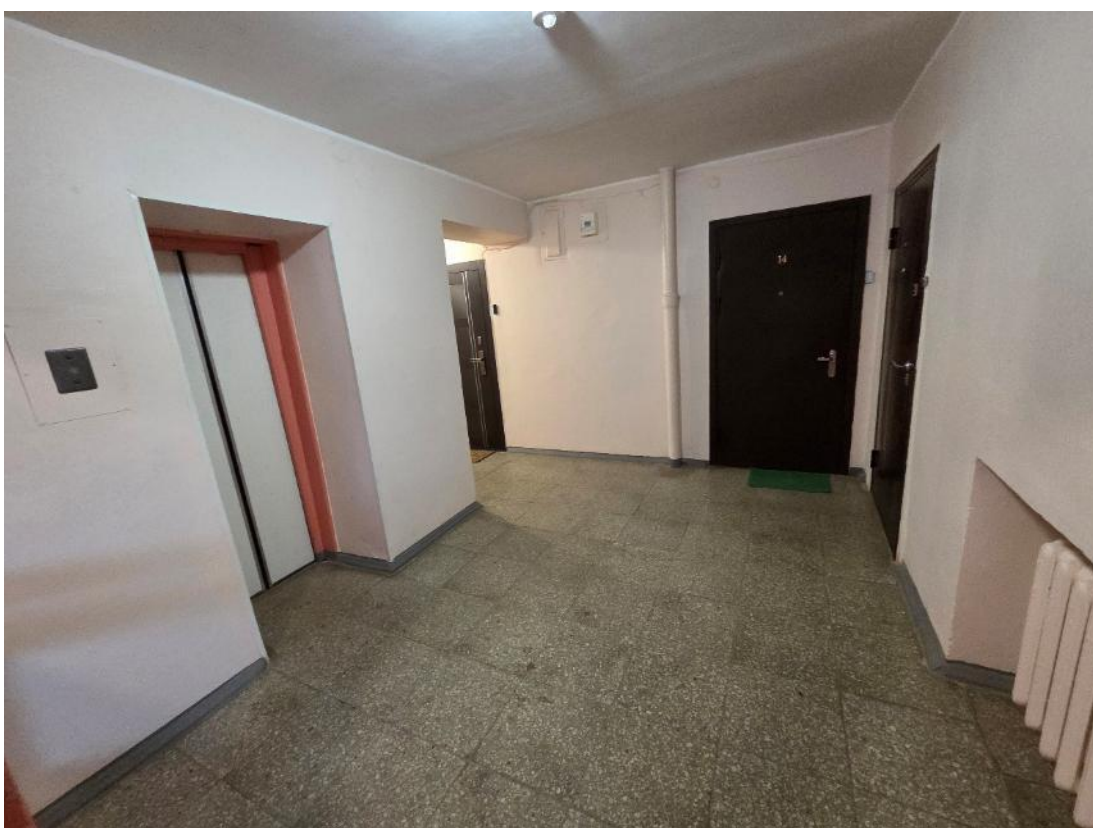
Foto 35. Korteritele paigaldada tuletõkkeuksed.

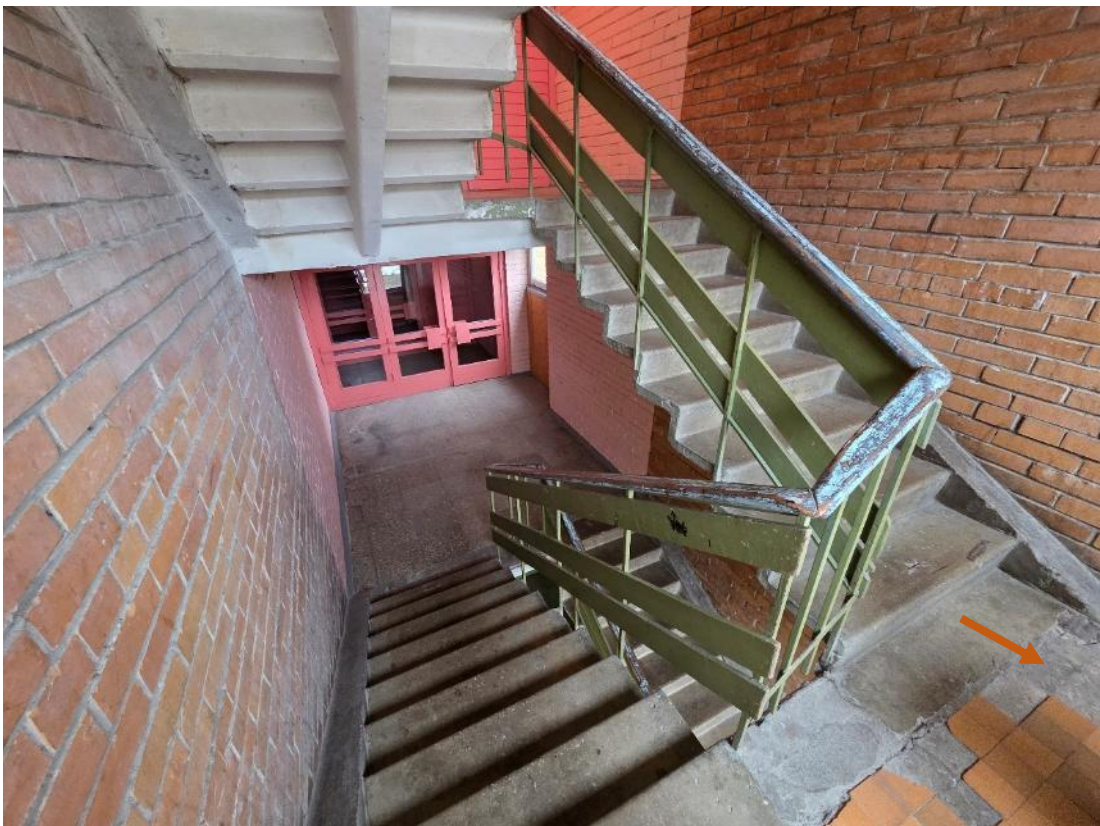
**Foto 37.** Trepikoda on heas seisukorras, siseviimistlus on vananenud.

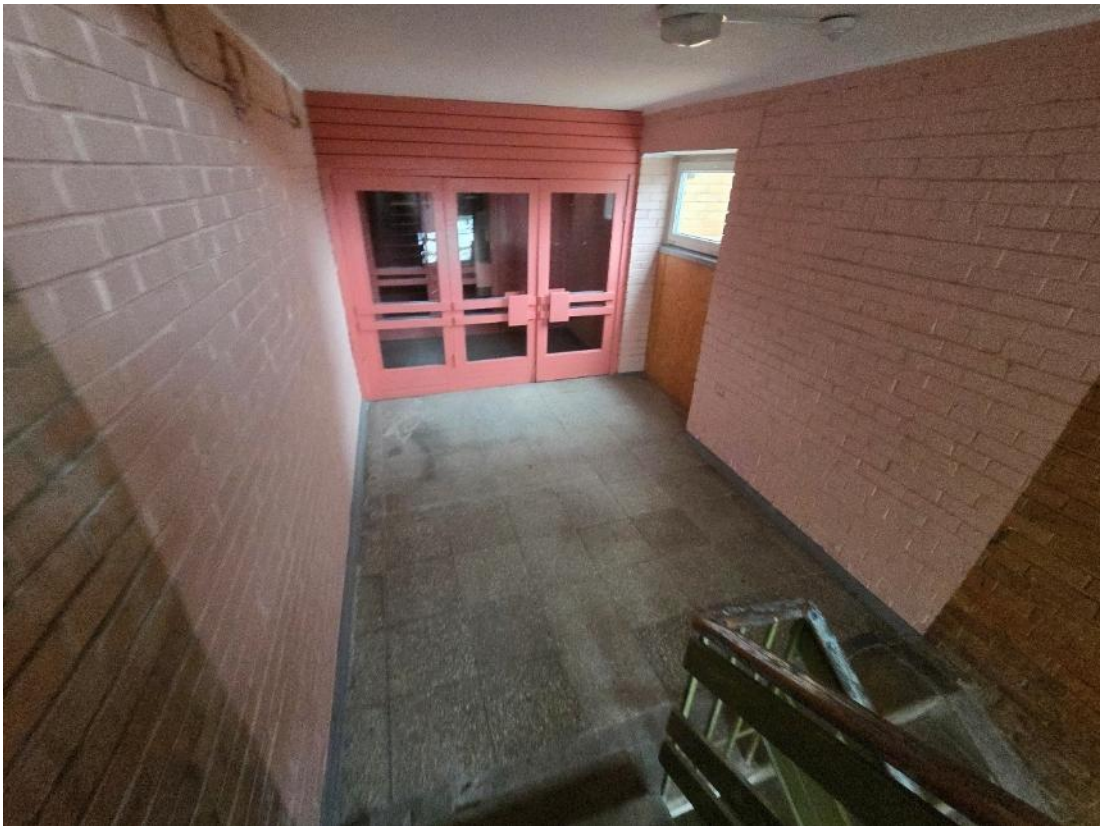
**Foto 38.** Trepikoda on heas seisukorra, siseviimistlus on vananenud, keraamiline plaat põrandal on osaliselt lahti tulnud.

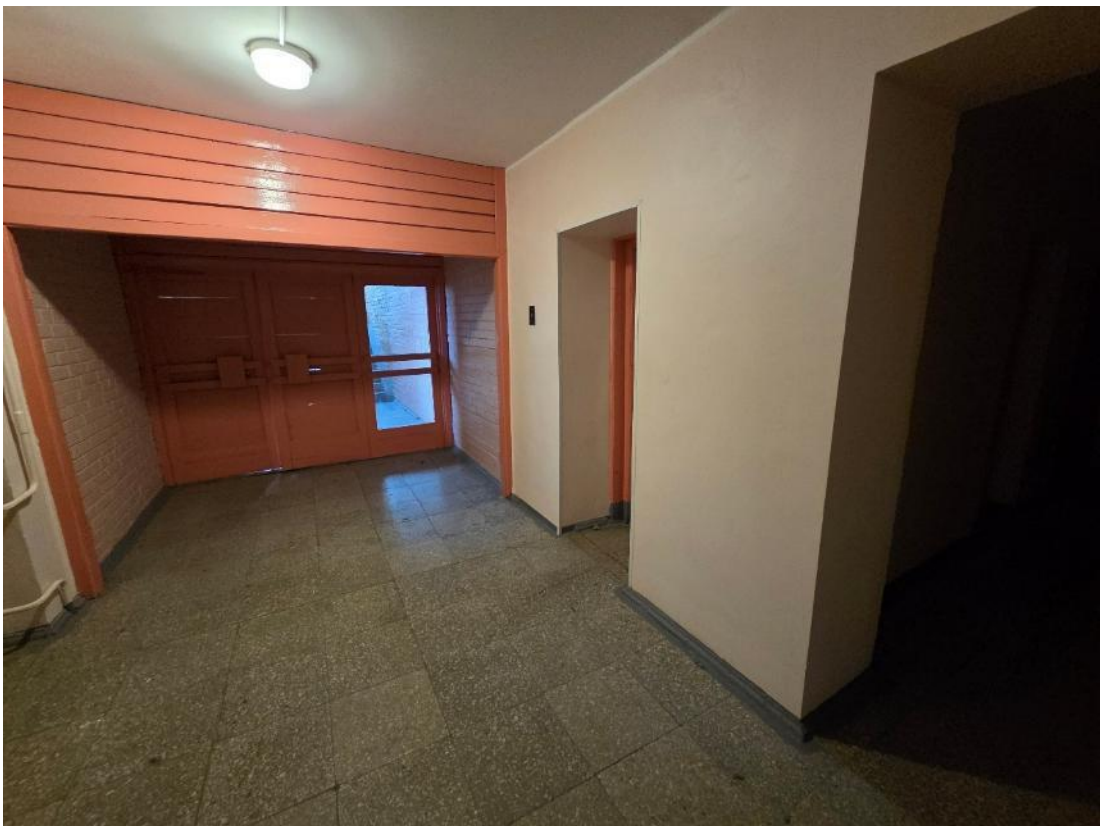
**Foto 39.** Trepikoda on heas seisukorras, siseviimistlus on vananenud.

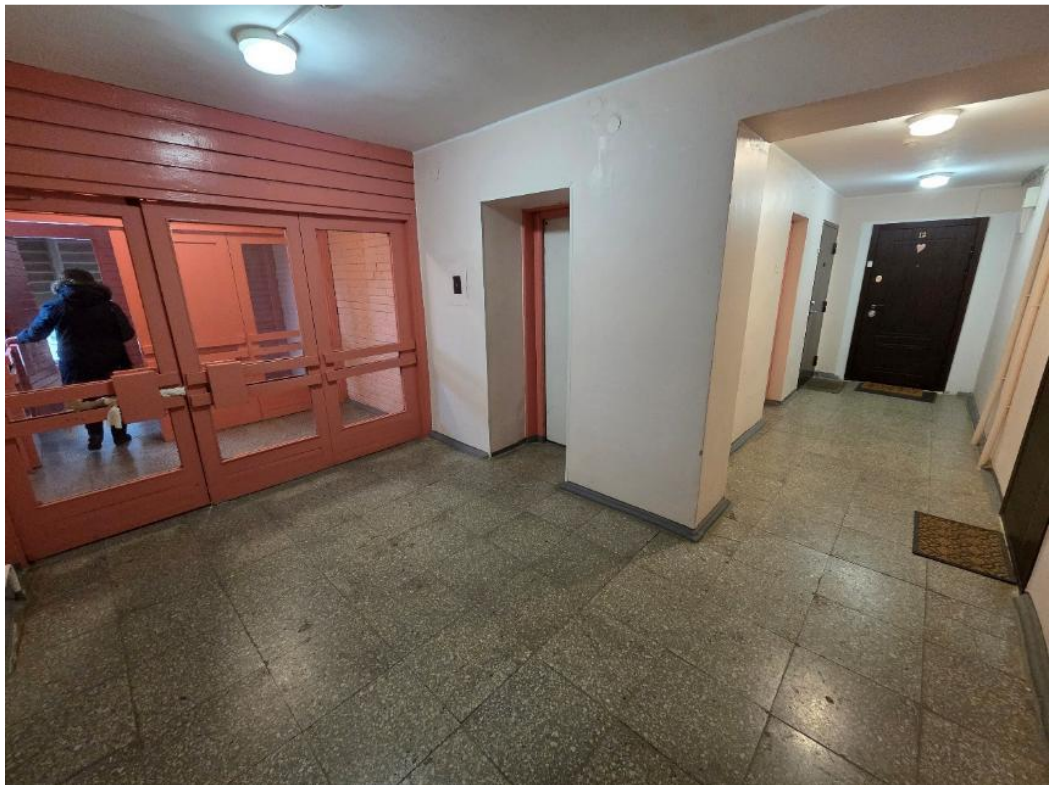
**Foto 40.** Sissepääs hoonesse on heas seisukorras, siseviimistlus on vananenud.

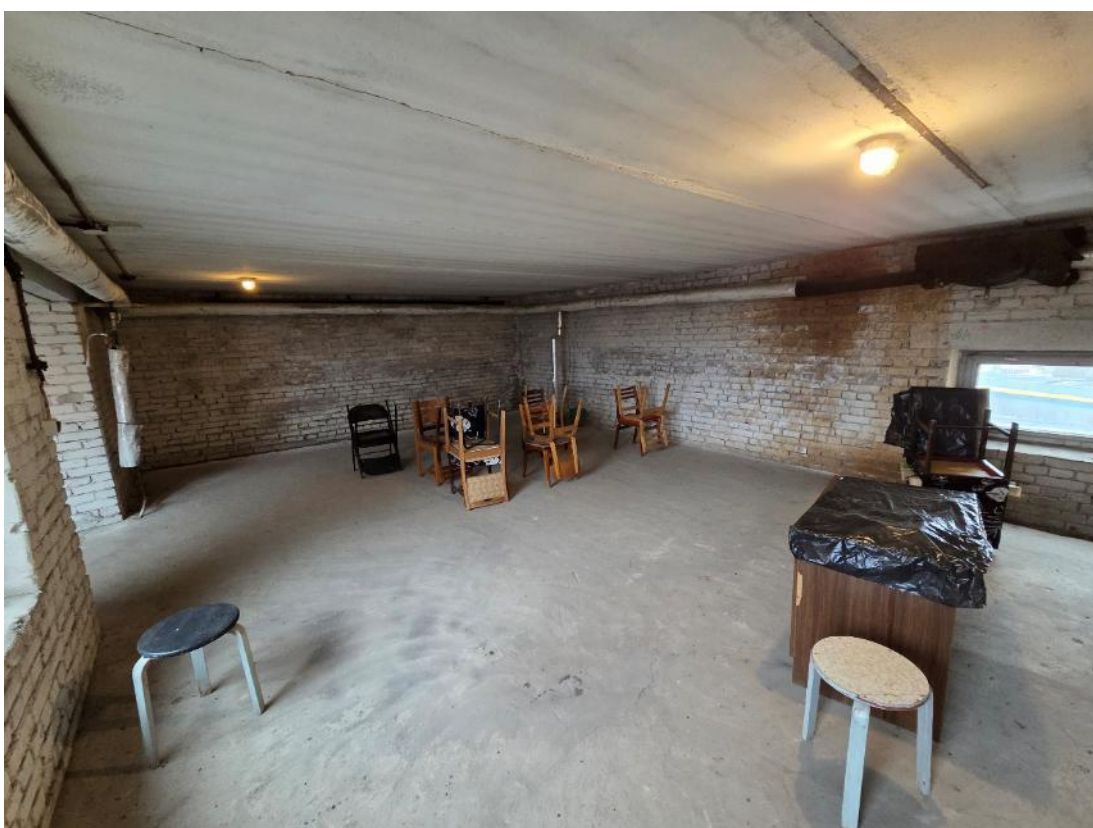
**Foto 47.** Seisukord on hea, niiskuskoldeid ei tuvastanud, vahelagi korrodeerumisjälgedeta.

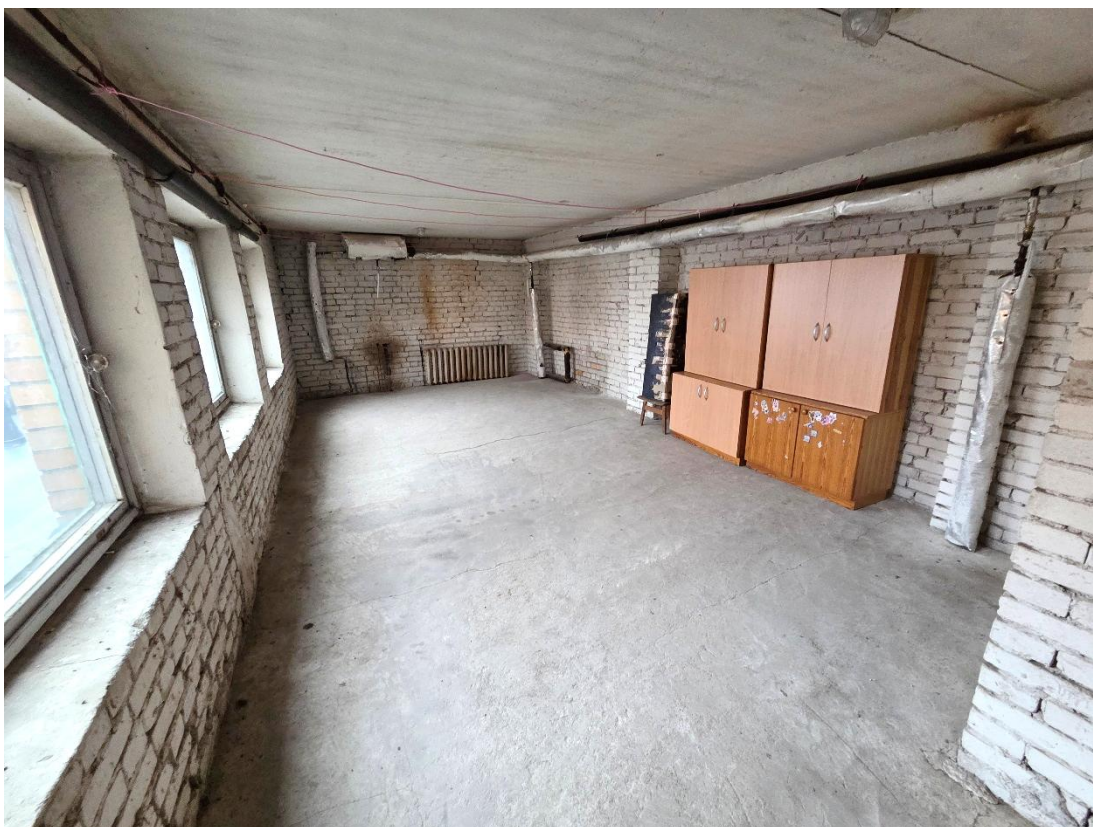
**Foto 50.** Lisada renoveerimise käigus parandussegu.

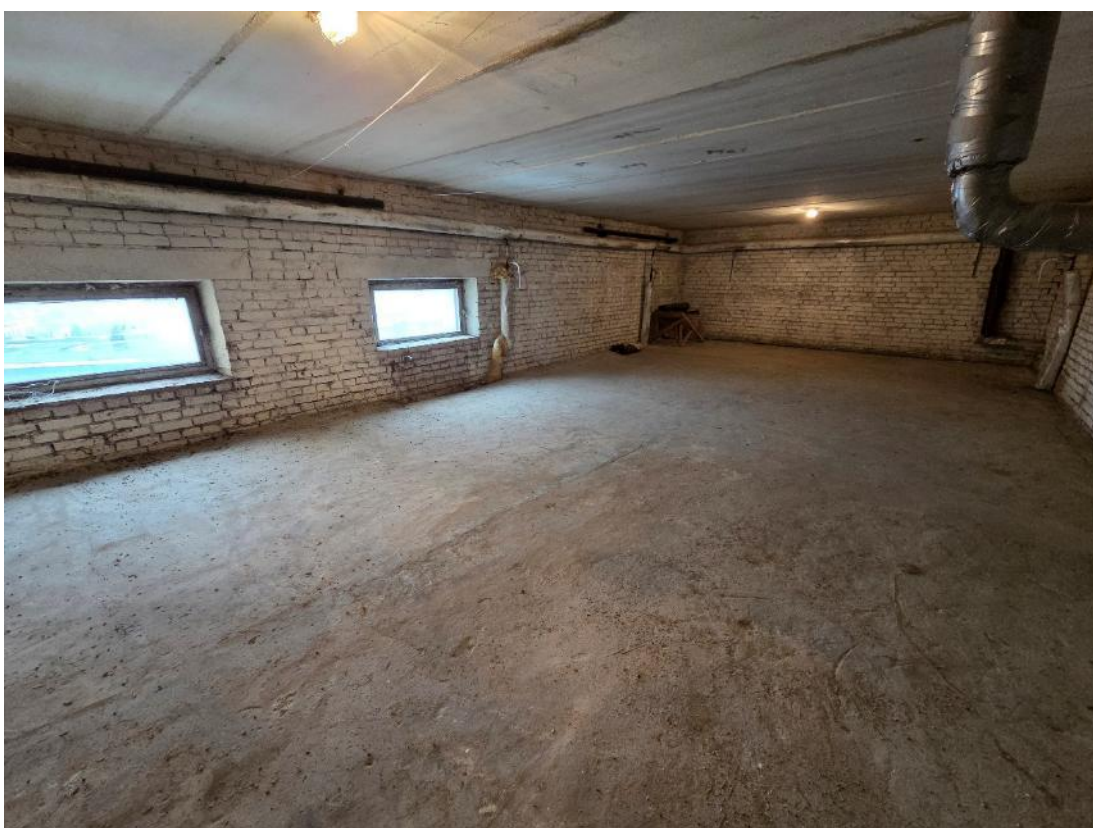
**Foto 51.** Seisukord on hea, niiskuskoldeid ei tuvastanud, vahelagi korrodeerumisjälgedeta.

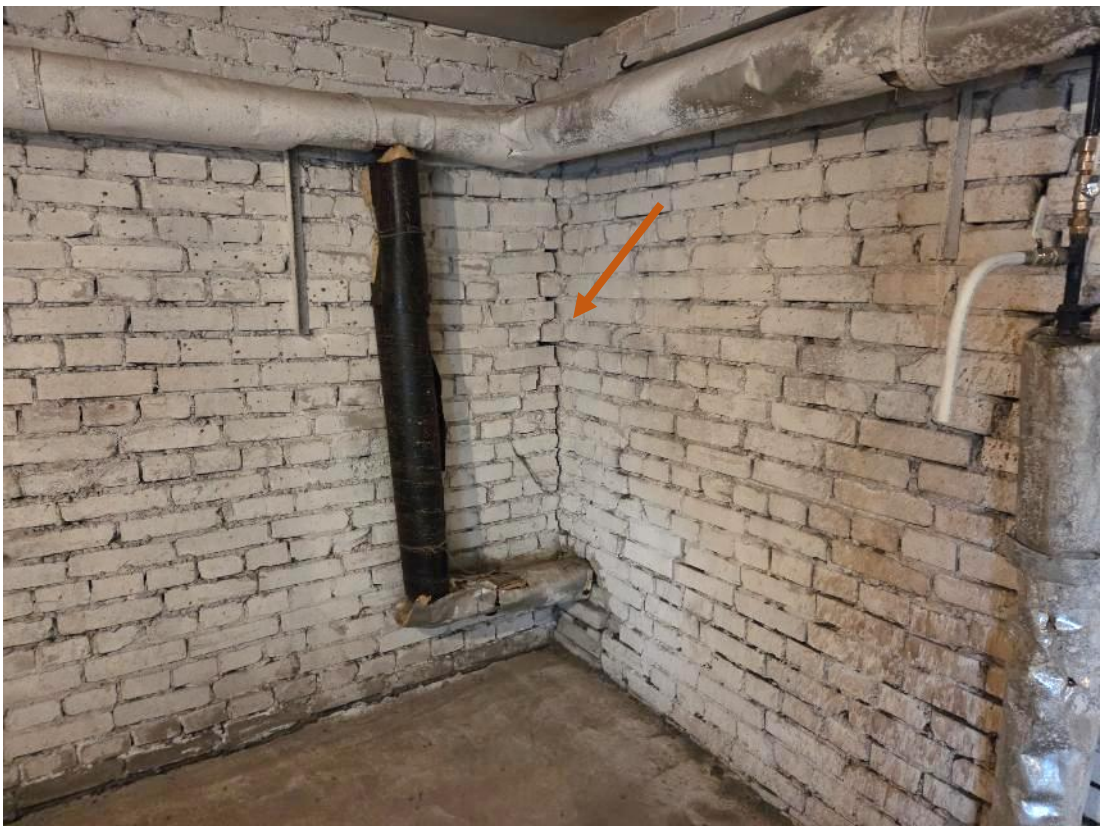
**Foto 53.** Läbiviigu juures on näha varasemat niiskuskahjustust. Kontrollida läbiviiku katusest rekonstrueerimise käigus.

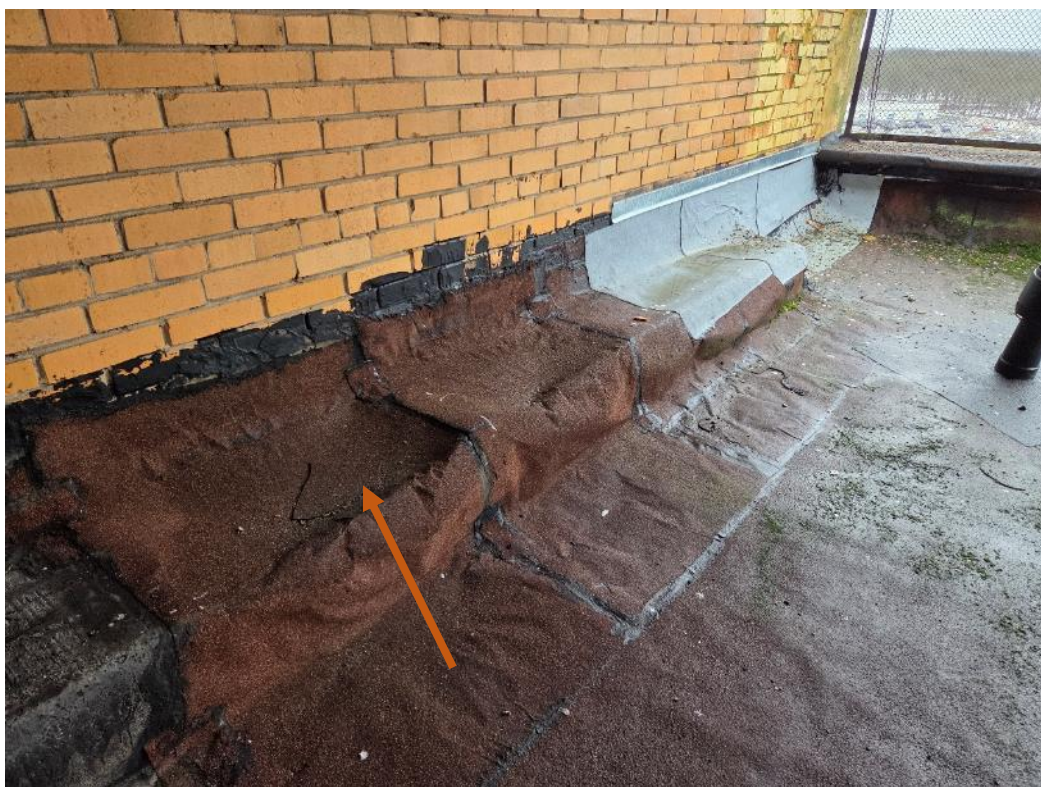
Foto 55. Lamekatus vajab osaliselt välja vahetamist.

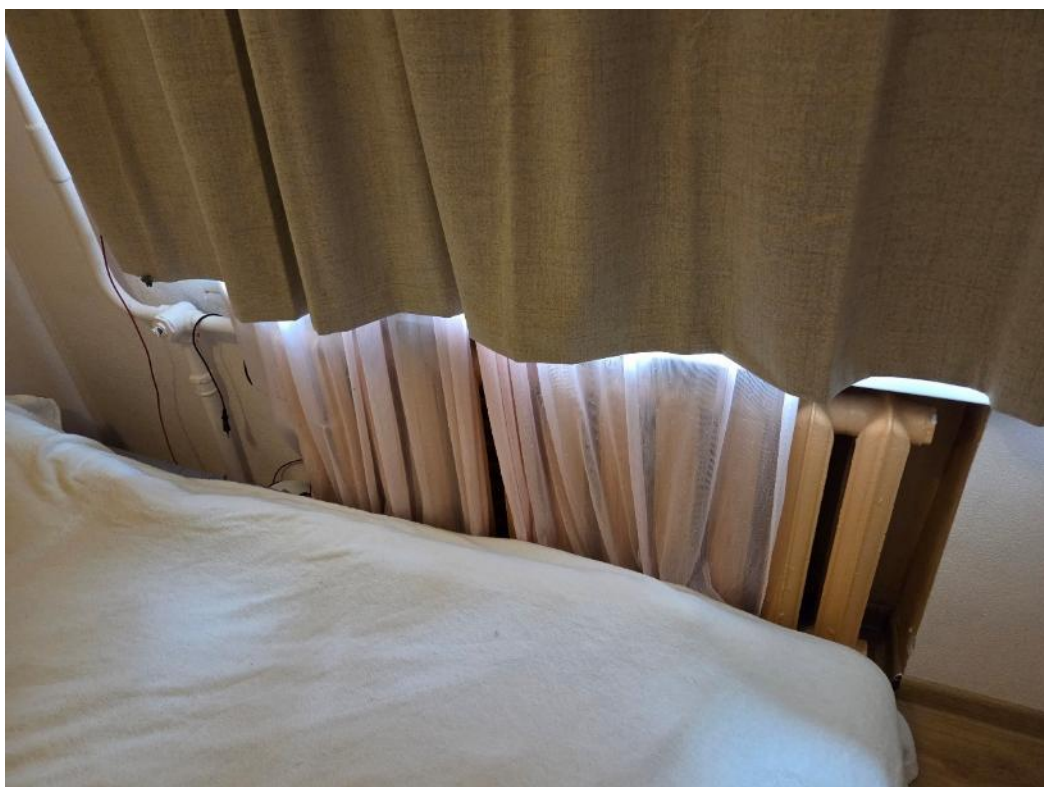
**Foto 61.** Siseviimistlus korteris.

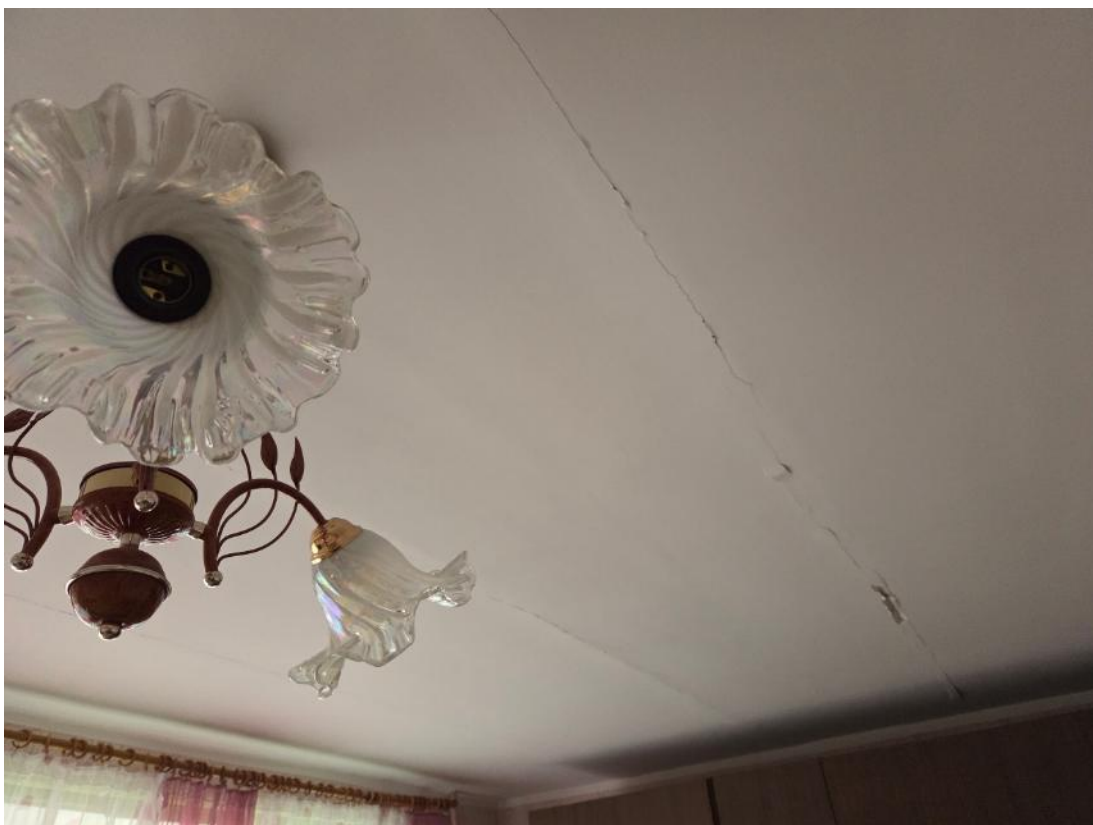
Foto 66. Trepikojas olev pragu võtta jälgimise alla, koostada trepikoja terviklik rekonstrueerimisprojekt.

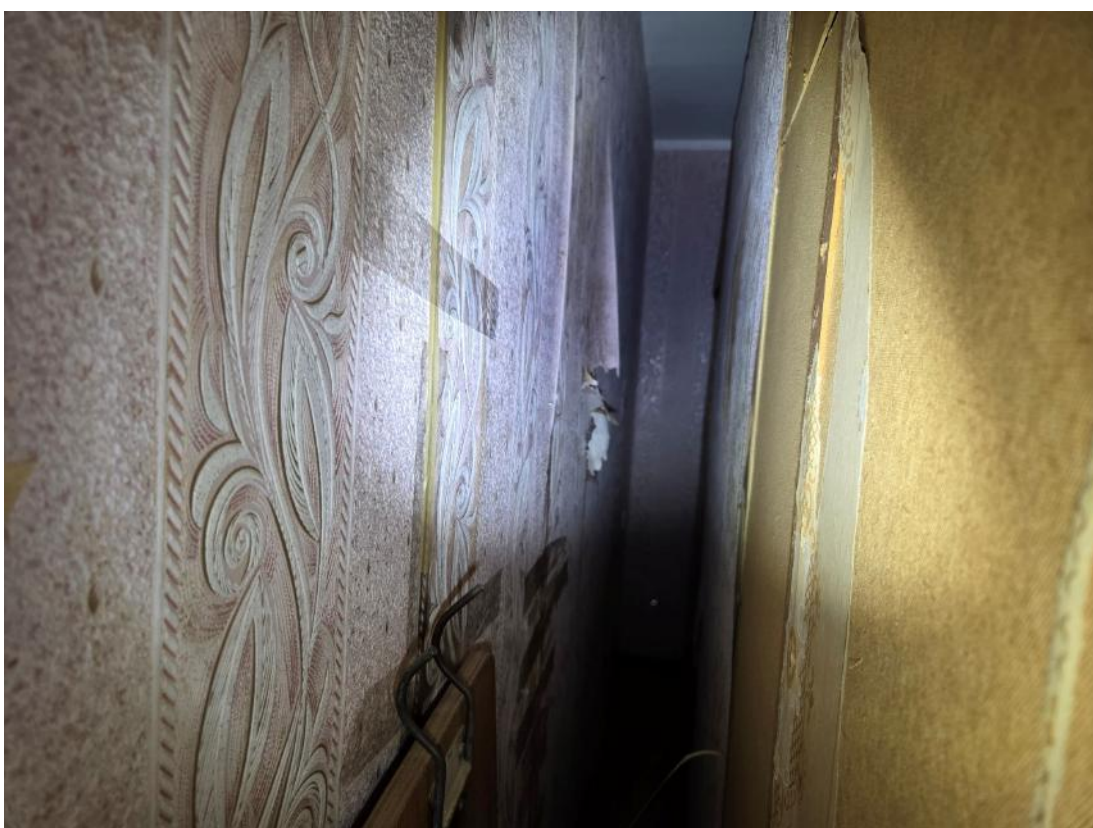
**Foto 67.** Soovituslik on korteris siseviimistlus uuendada.
