Töö nr: 23K031
Tellij: Sten Sinisalu

KORTERELAMU
RAVILA TN 22, TALLINN
ARVAMUS HOONE KATUSE
KONSTRUKTSIOONIDE KOHTA

23.12.2023

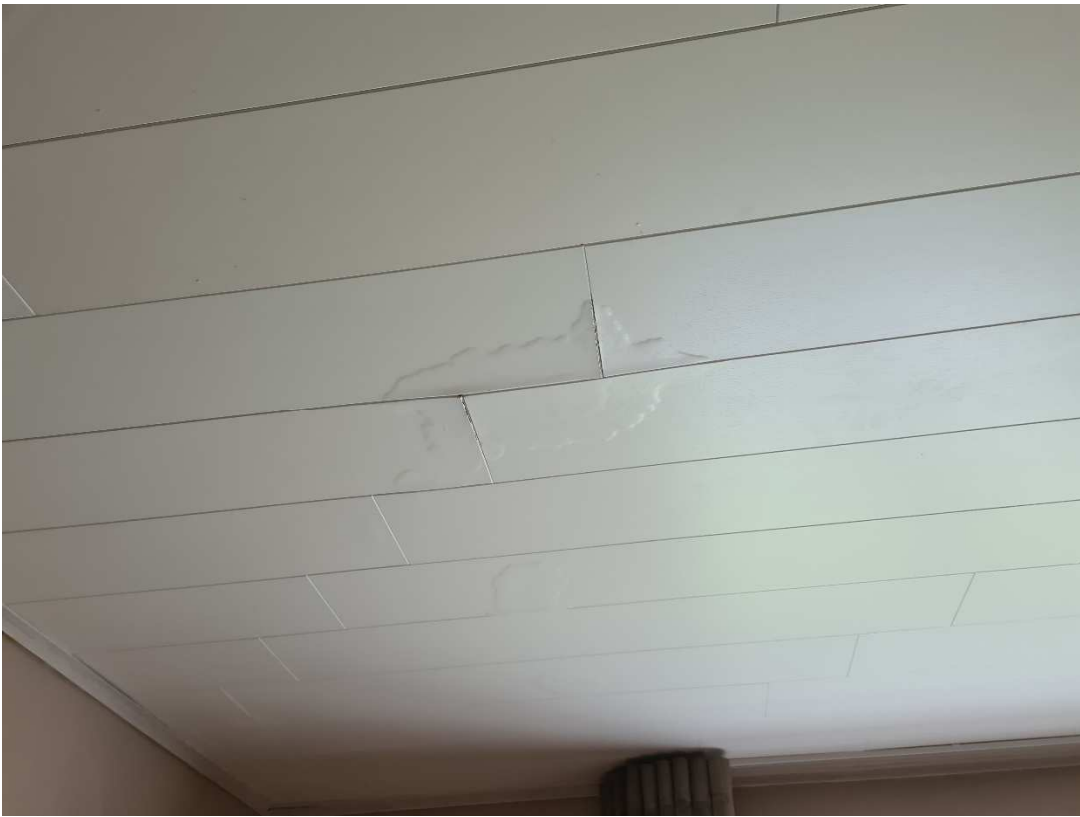
Korteri nr 3 on korteri laes näha mitmes kohas niiskus ja veekahjustused (vt Fotod 3...5). Magamistoa nurgas on arenenud küllaltki suur hallitussente koloonia (Foto 4). Lekkekohad on nähtavad hoone pööningul, kus teise korruse elanikud on üritanud katusele lekkinud vett koguda erinevate anumatega (Fotod 6 kuni 9). Seega ei täida hoone katus kõige tähtsamat katusele esitatavat nõuet – katuse ei ole vettpidav.

Foto 3. Veekahjustused korteri nr 3 laes

Majanduslikult ja tehniliselt oleks kõige mõistlikum olemasolev katuseplekk demonteerida ning ehitada hoonele uus valtsplekist katus. Uue katuse ehitamisel tuleks korrastada olemasolev toolvärk ning pleki aluslaudis. Paigaldada tuleks kondensaadi vastane aluskile ning uued vihmaveetorud. Vihmaveetorudesse oleks mõistlik paigaldada küttekaablid, mis takistaksid torudes vee külmumist ja seega vihmaveetorude jääga ummistumist ning ära kukkumist.

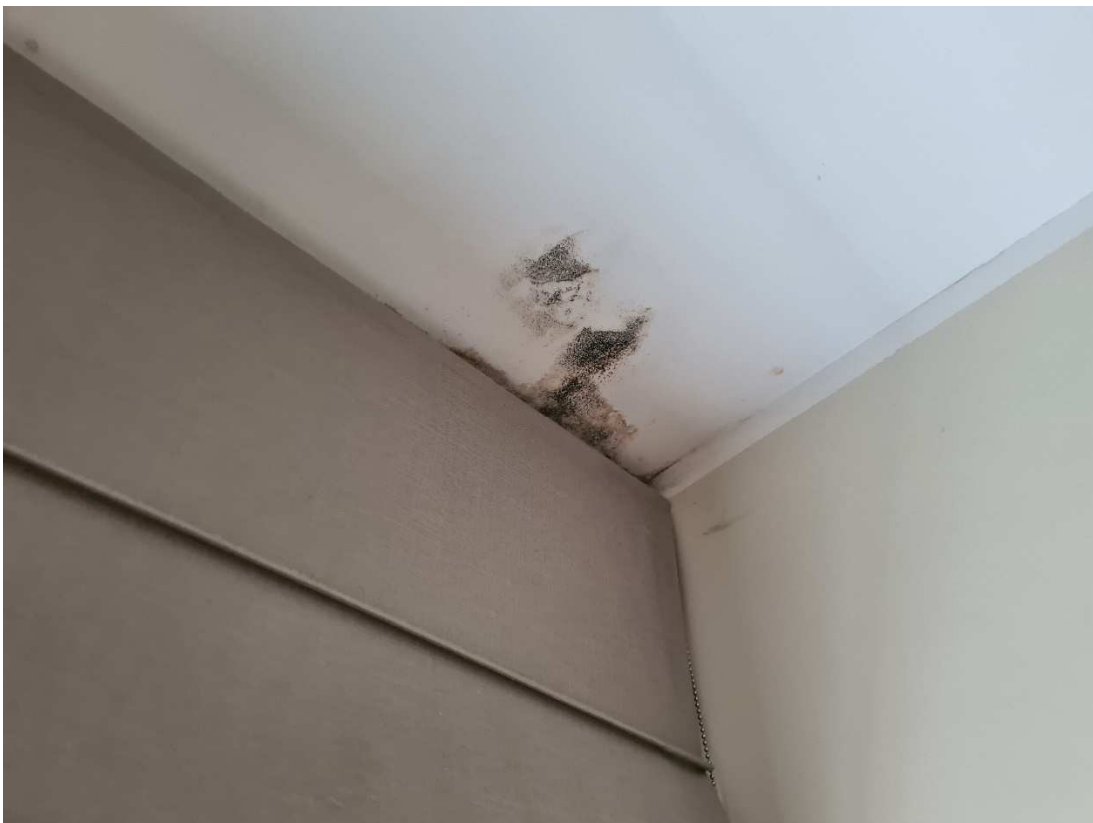
Foto 4. Veekahjustused ja hallitusseente koloonia korteri nr 3 laes

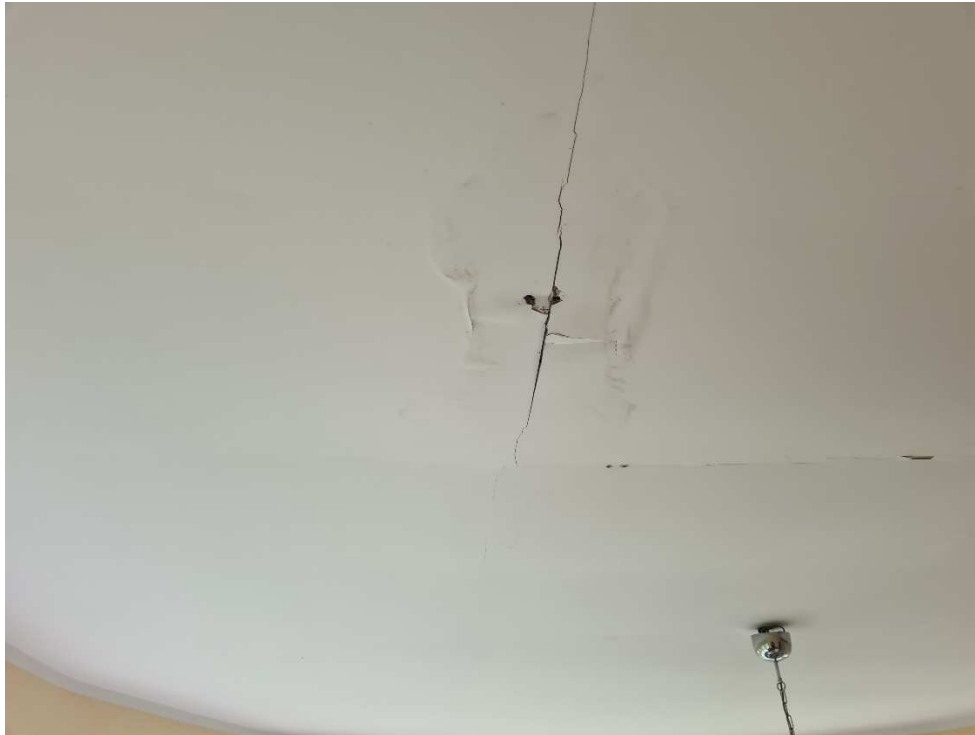
Foto 5. Veekahjustused korteri nr 3 laes

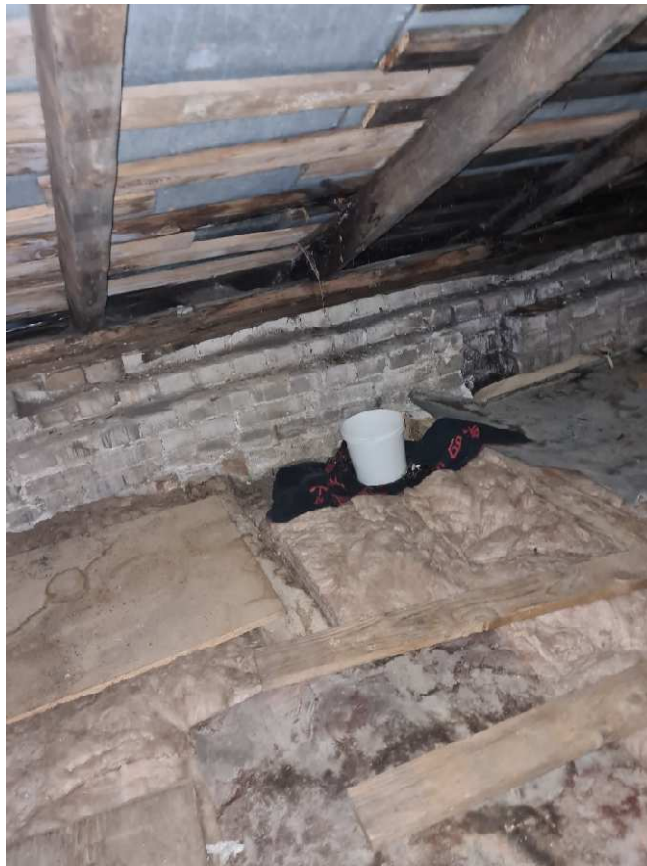
Foto 6. Katuse lekkekoht, pildistatud pööningult.

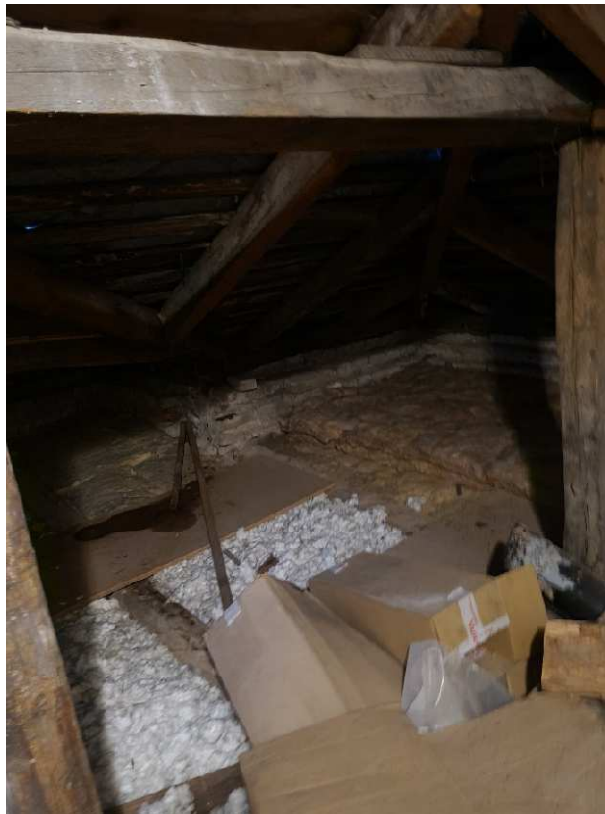
Foto 7. Katuse lekkekoht, pildistatud pööningult.

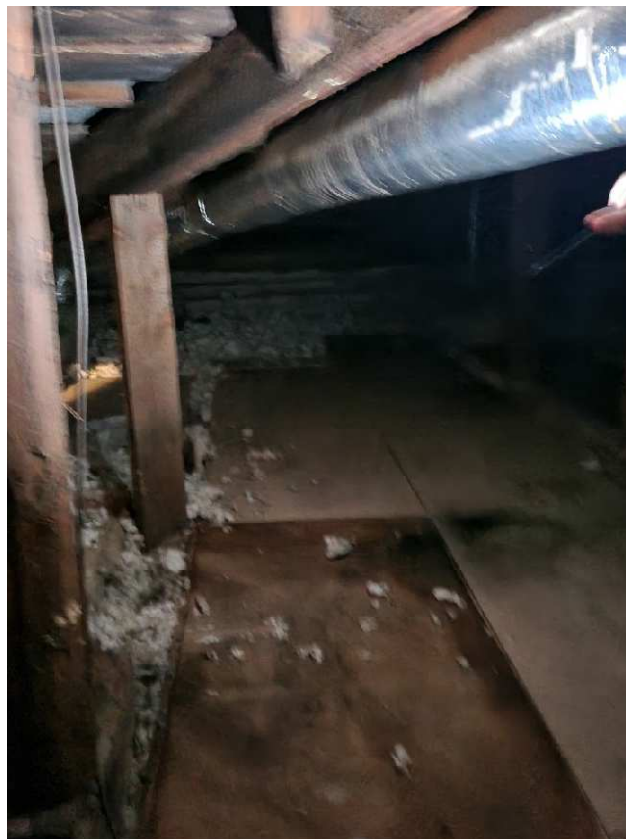
Foto 8. Niiskuse jäljed pööningu käiguteel

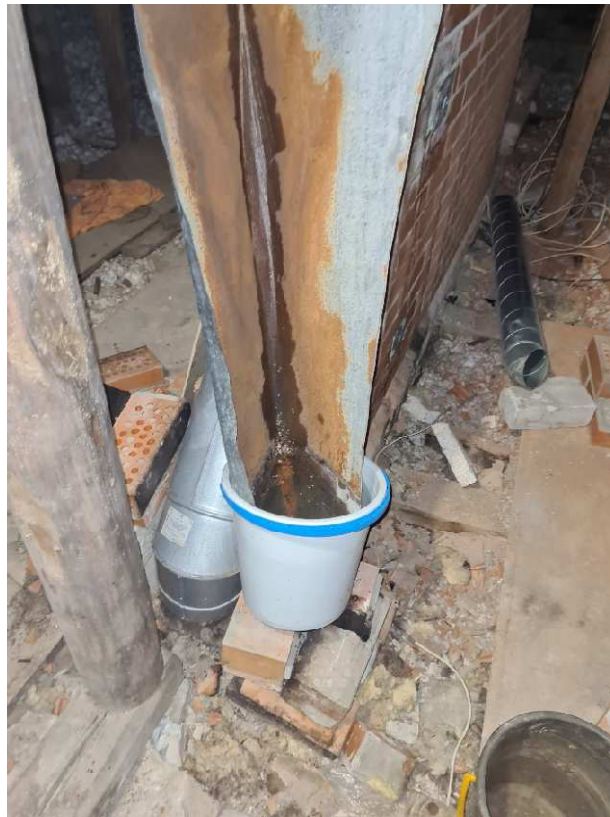
Foto 9. Veeleke korstna kõrval koos hädapärase vee kogumise „süsteemiga“

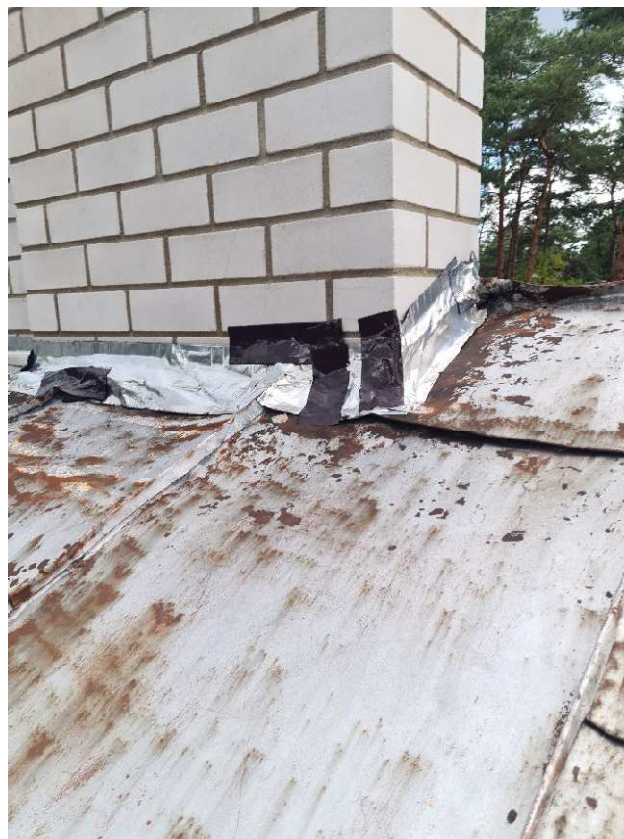
Fotodelt 10 ja 13 on näha et katuseplekk on roostes, krobeline ja kühmuline. Sinna on tehtud erineval ajal avasid antennide jmt kinnitamiseks, mis on korrektselt tihendamata. Valtsid on kõverad ja kohati maha paindunud. Lekete põhjus võibolla nii valtside ebapiisav veetihedus kui ka ilmselt kohati on eriti just neelukohtades ja veesuunajate juures katuseplekk lihtsalt läbi roostetanud. Ebakorrektselt on tihendatud korstnate ja torude läbiviigid (foto 10). Tänapäevase lahenduse kohaselt oleks korrektne sellisele katusele paigaldada aluskile. See väldiks katusepleki alapinnale kondensaadi tekkimist. Olemasoleva lahenduse korral tilgub pleki alune kondensaad pööningu soojustusele ja võib samuti põhjustada või on juba põhjustanud täiendavaid niiskuskahjustusi pööningu ja korteri vahelise lae konstruktsioonides.

Foto 10. Teibiga tihendatud ebakorrekne korstna läbiviik

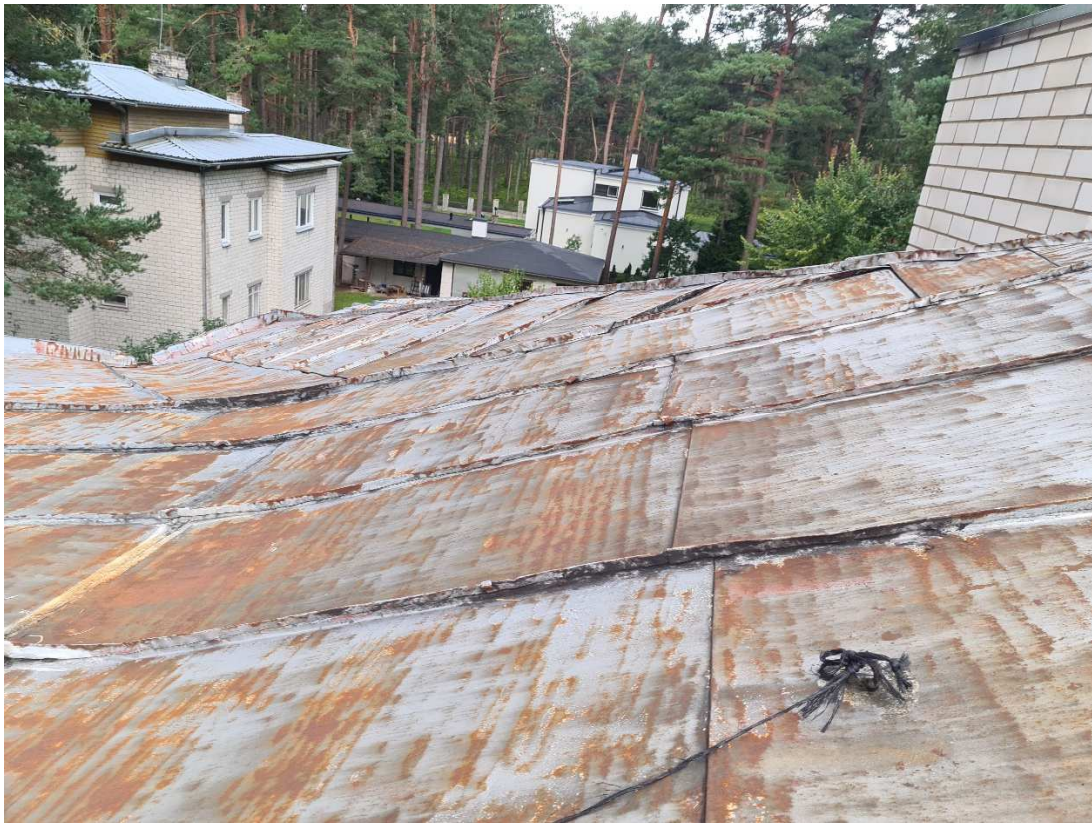
Foto 11. Roostes katuseplekk

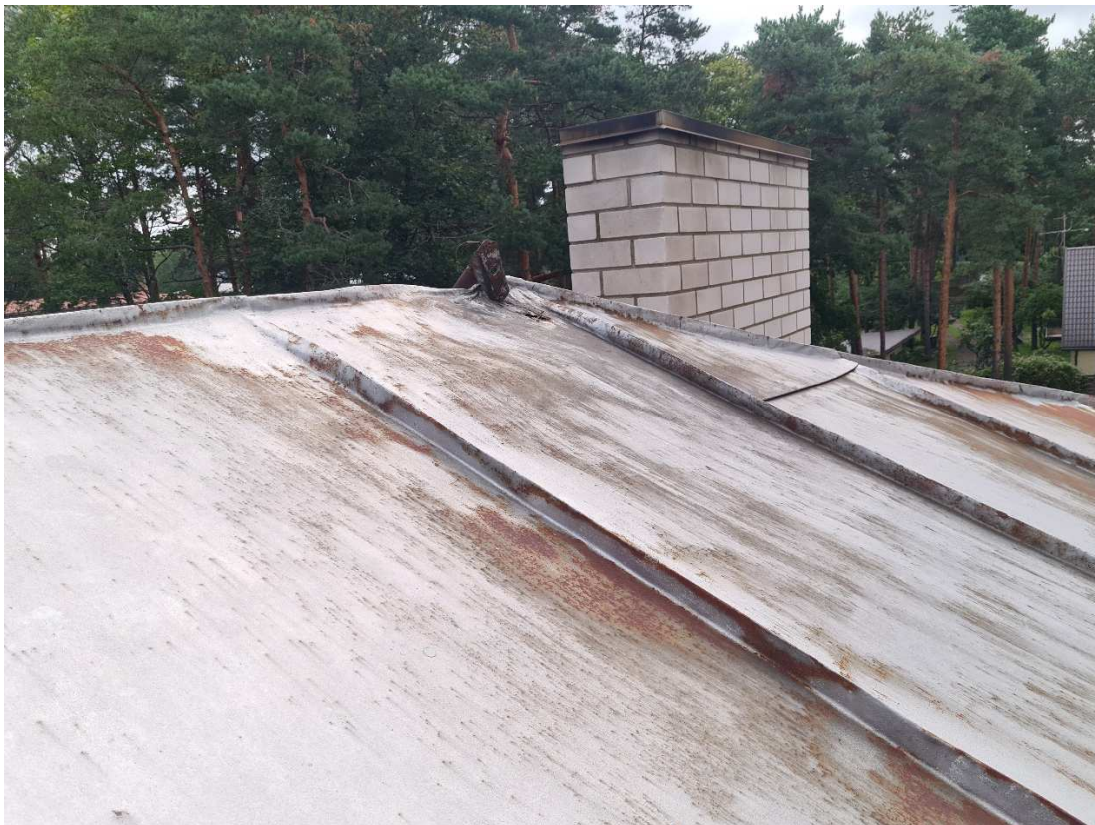
Foto 12. Roostes katuseplekk

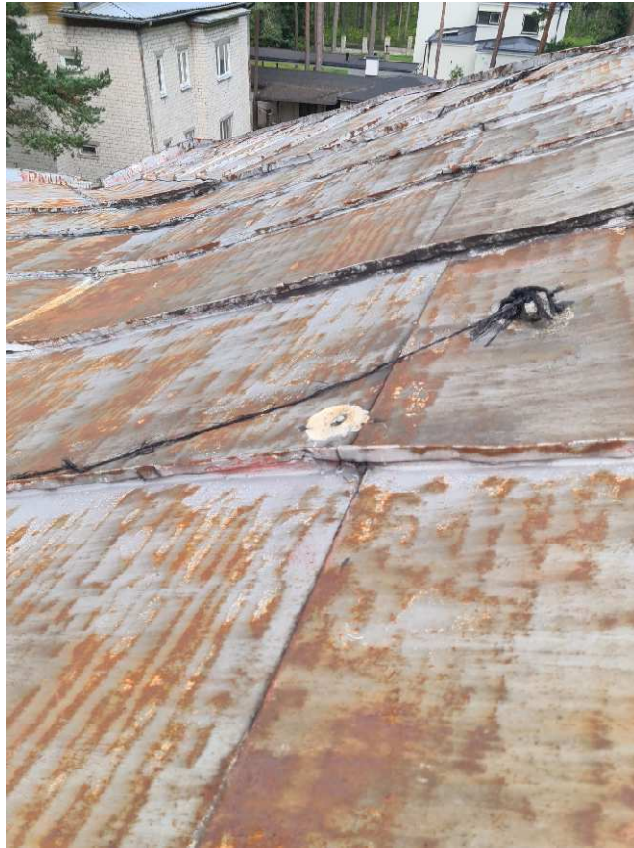
Foto 13. Roostes katuseplekk. Vanad ebatihedad antenni vmt kininnituskohad

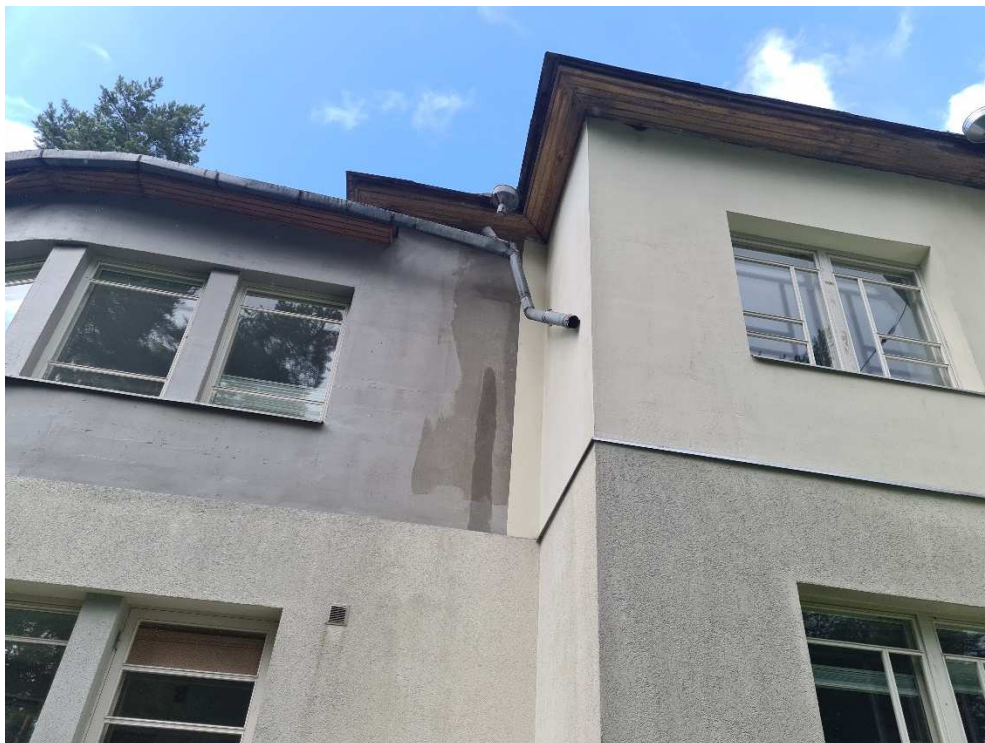
Oluliseks puuduseks on asjaolu, et ühes kohas on vihmaveetoru ilmselt torus külmunud jää raskuse tõttu ära kukkunud. Seetõttu märgab torujuppidest voolav vihmavesi hoone krohvitud seinasid (Foto 14). Selline olukord on sein konstruktsioonide jaoks äärmiselt halb. Peagi tekivad sein krohvile külmakahjustused ning samuti võib liigne vesi sattuda sein soojusisolatsiooni ning kandekonstruktsioonidesse.

Foto 14. Ära kukkunud vihmavetoru. Ülemise korruse sein on märgunud

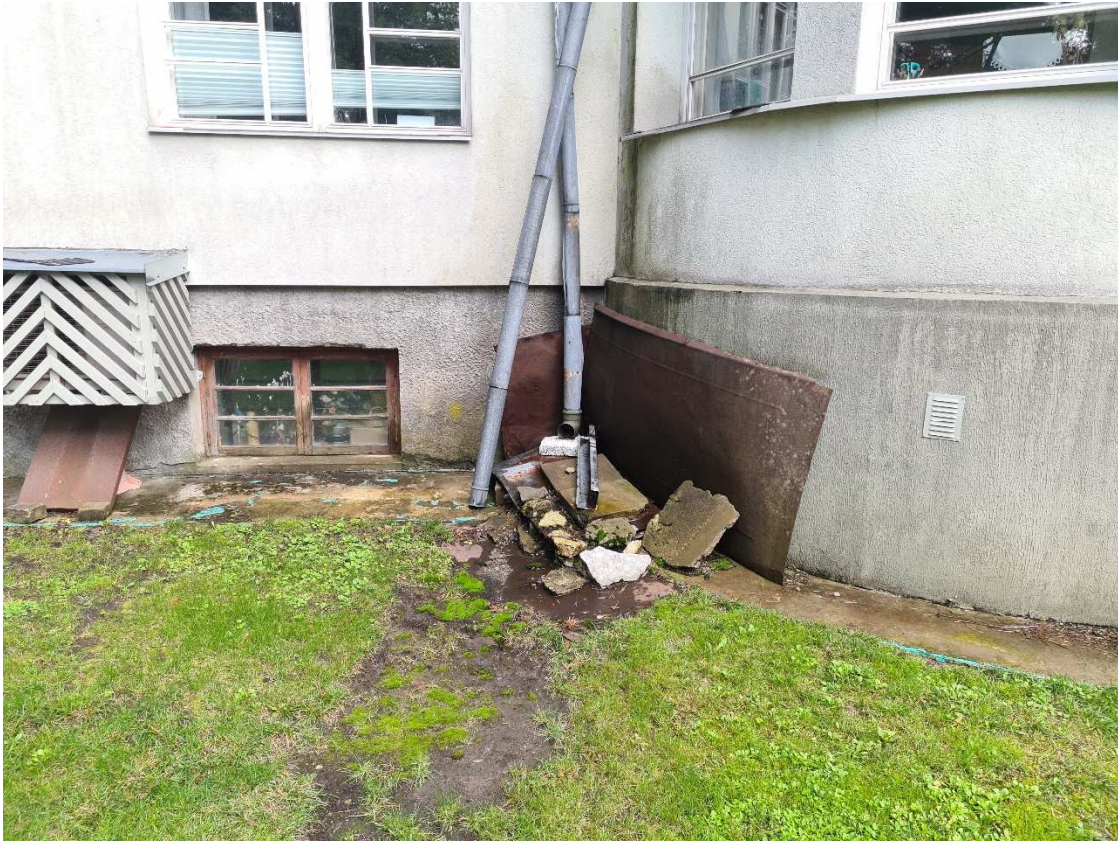
Foto 15. Vihmaveetoru alumine osa. Käepärastest materjalidest on ehitatud sadevee hoonest eemale juhtimise „süsteem“
