KÜTTESÜSTEEMIDE AUDIT

OBJEKT: Järveotsa tee 1, Haabersti linnaosa, Tallinn, Harju maakond

TELLIJA: Tallinn, Järveotsa tee 1 KÜ

Tallinn
7. juuli 2025. a

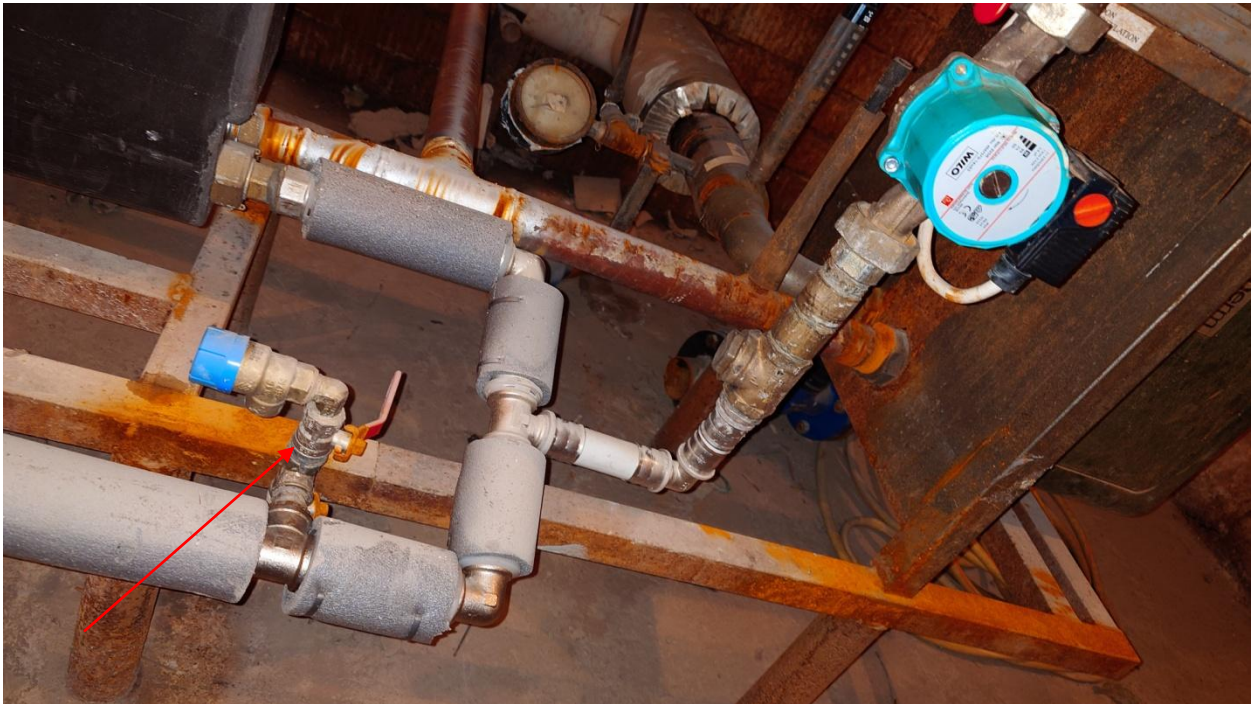
Pilt 4 Kaitseklappi ees suletud kuulkraan.
Kaitseklappi ees ei tohi olla sulgarmatuuri.

Eemaldada kuulkraan enne kaitseklappi.

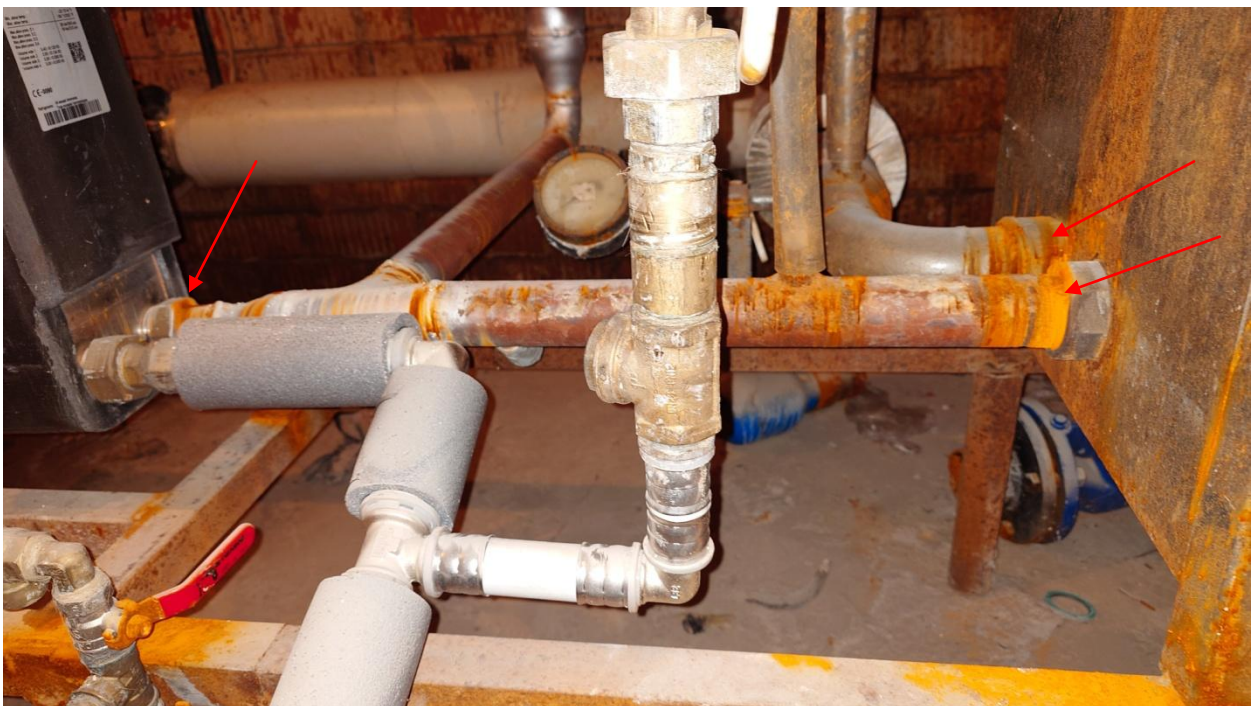
Pilt 5 Soojusvahetite ühendustel lekked ja korrosioon.
Kaitseklappi ees ei tohi olla sulgarmatuuri.

Kõrvaldada lekked.

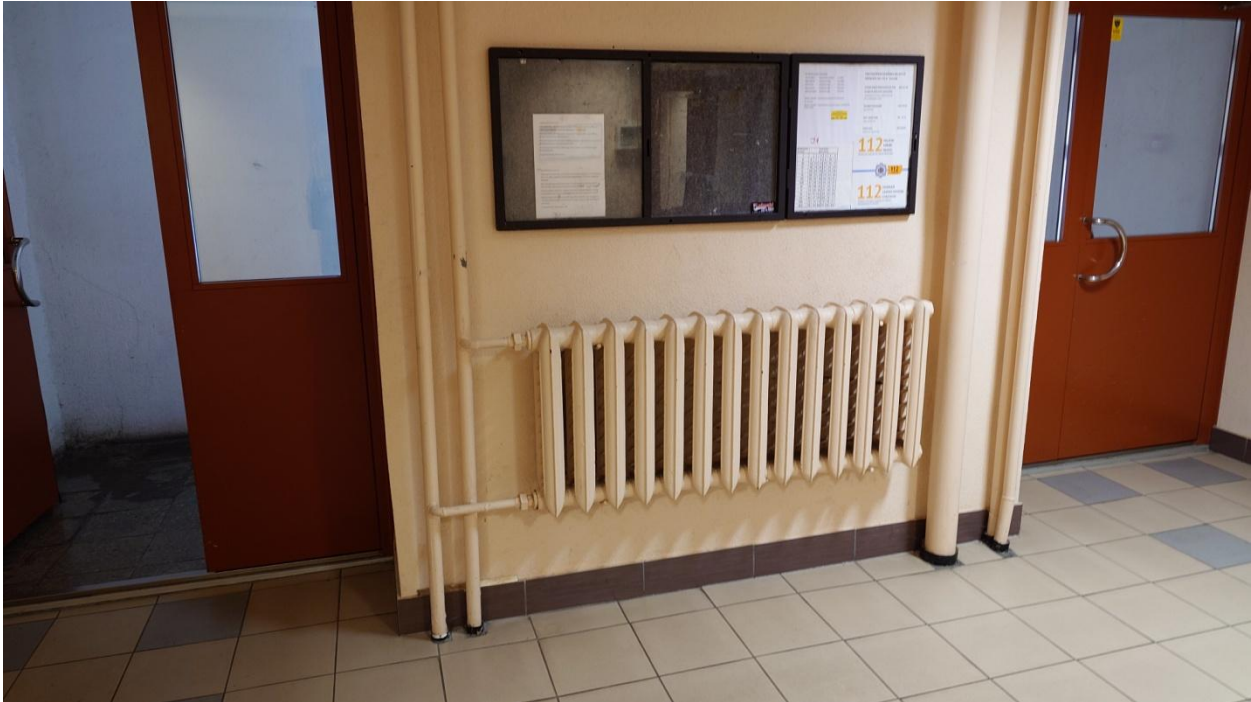
Pilt 6 Küttekehad trepikojas hooneehitusaegsed malmradiaatorid.

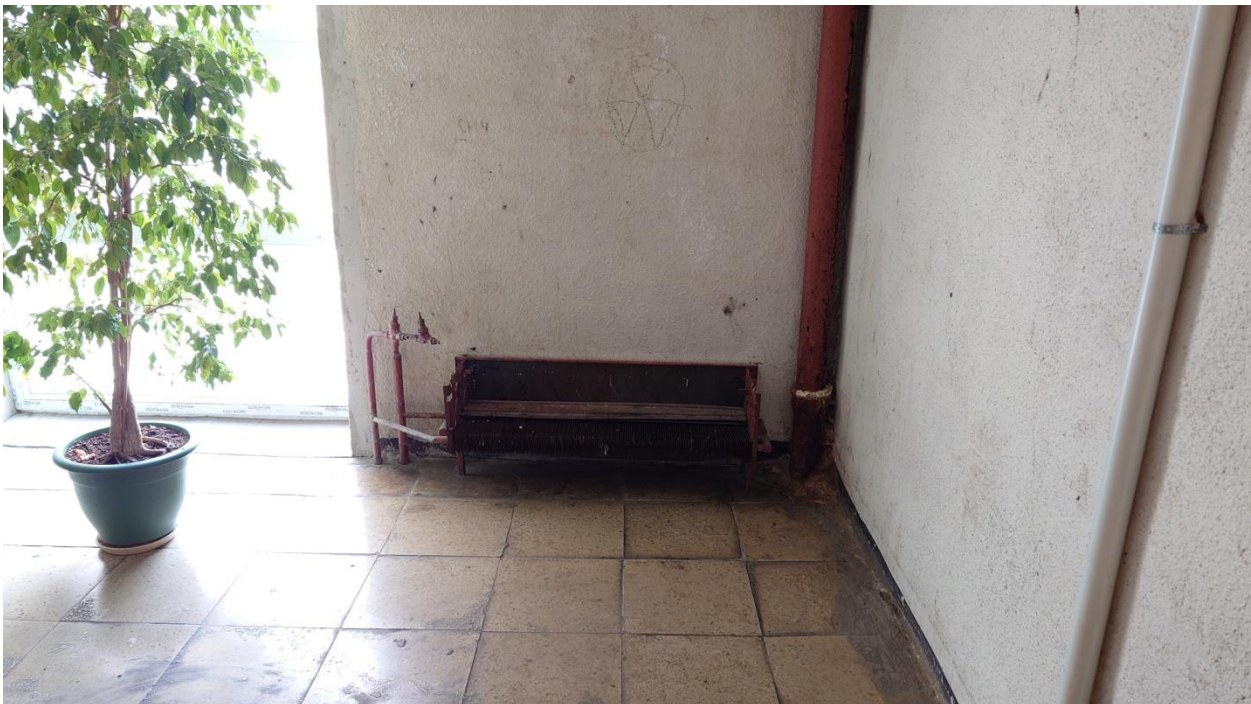
Pilt 7 Küttekehad trepikojas hooneehitusaegsed konvektorid.

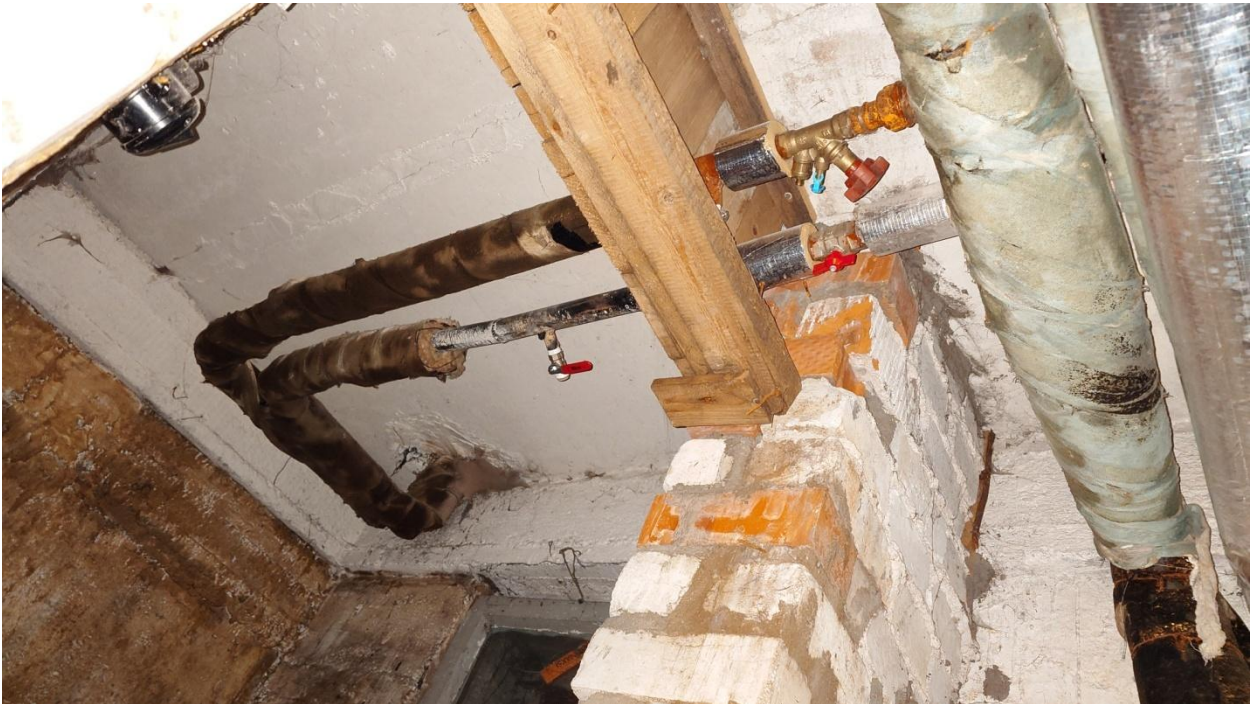
Pilt 8 Küttesüsteemi püstikutele paigaldatud tasakaalustus ventiidid.

Puudub info et oleks teostatud hüdrauliline tasakaalustamine. Soojusisolatsioon puudustega.

Tasakaalustada küttesüsteem hüdrauliliselt (juhul kui on oluline erinevus soojusvarustuses erinevate korterite vahel).

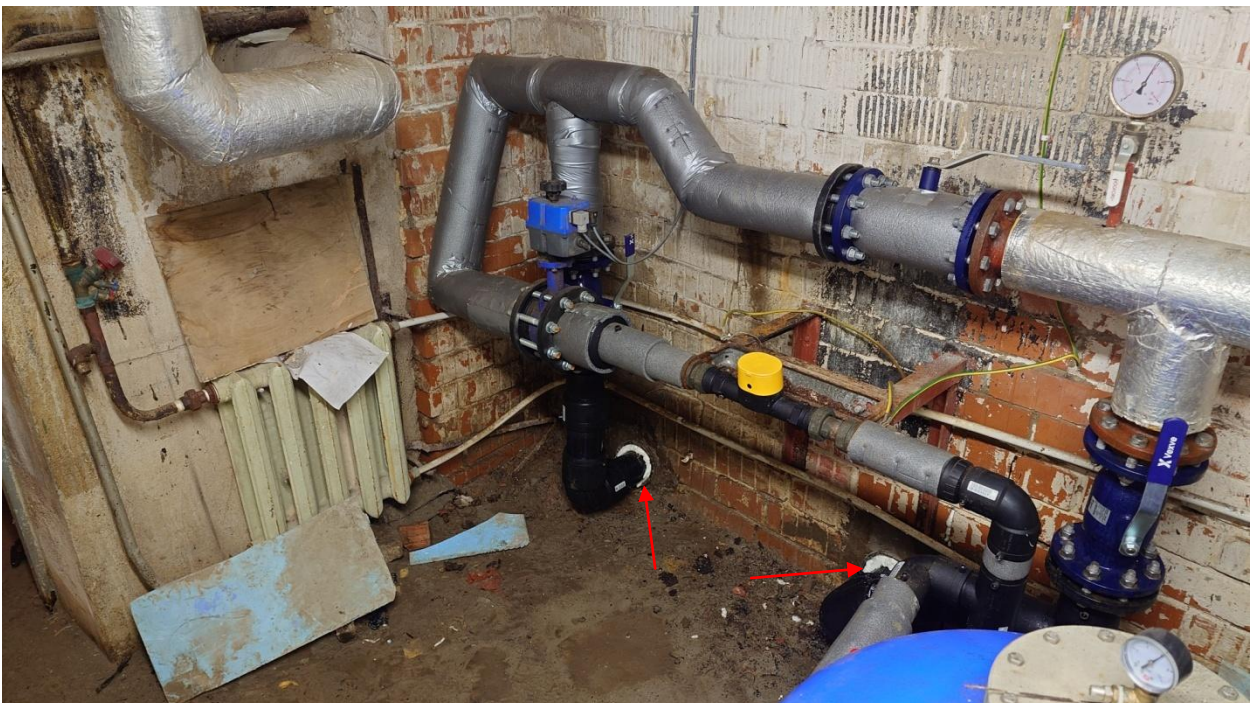
Pilt 9 Hoone veemõõdusõlm.

Kahe veesisendi läbiviigid hoone vundamendist hermetiseerimata.

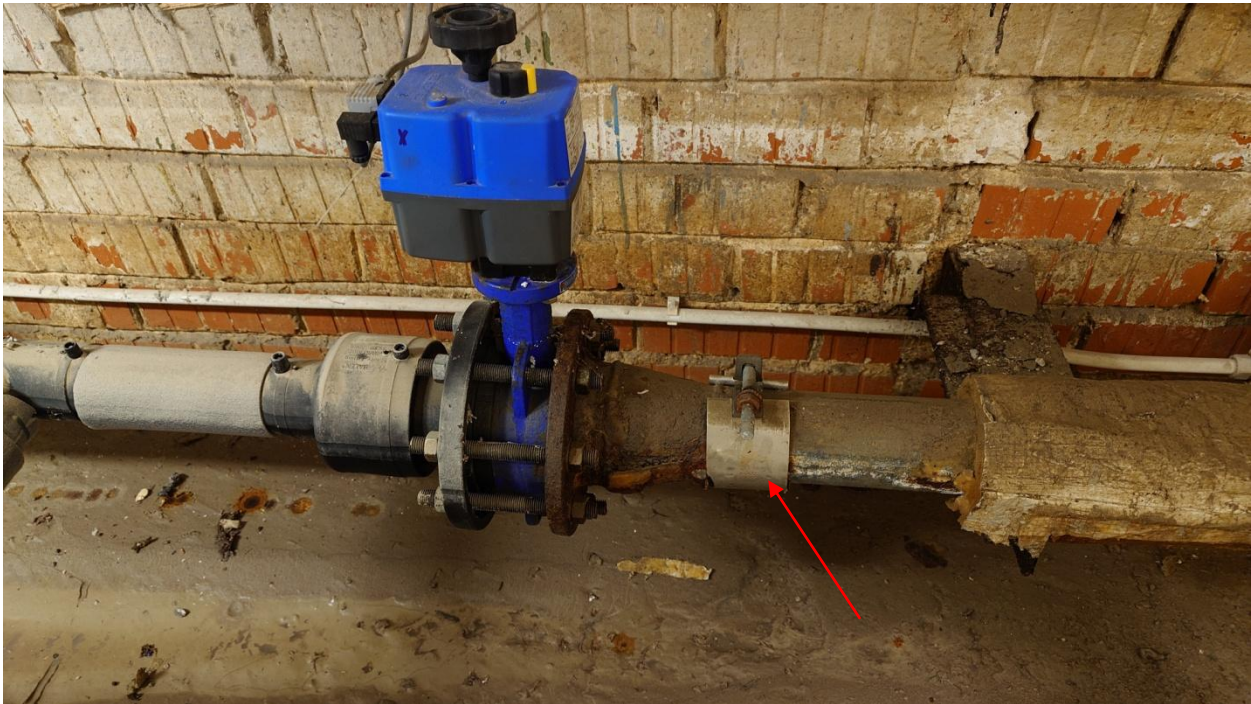
Pilt 10 Tuletõrjehüdrantide veevarustus torustik korrodeerunud.
Lekkekoht parandatud bandaažiga.

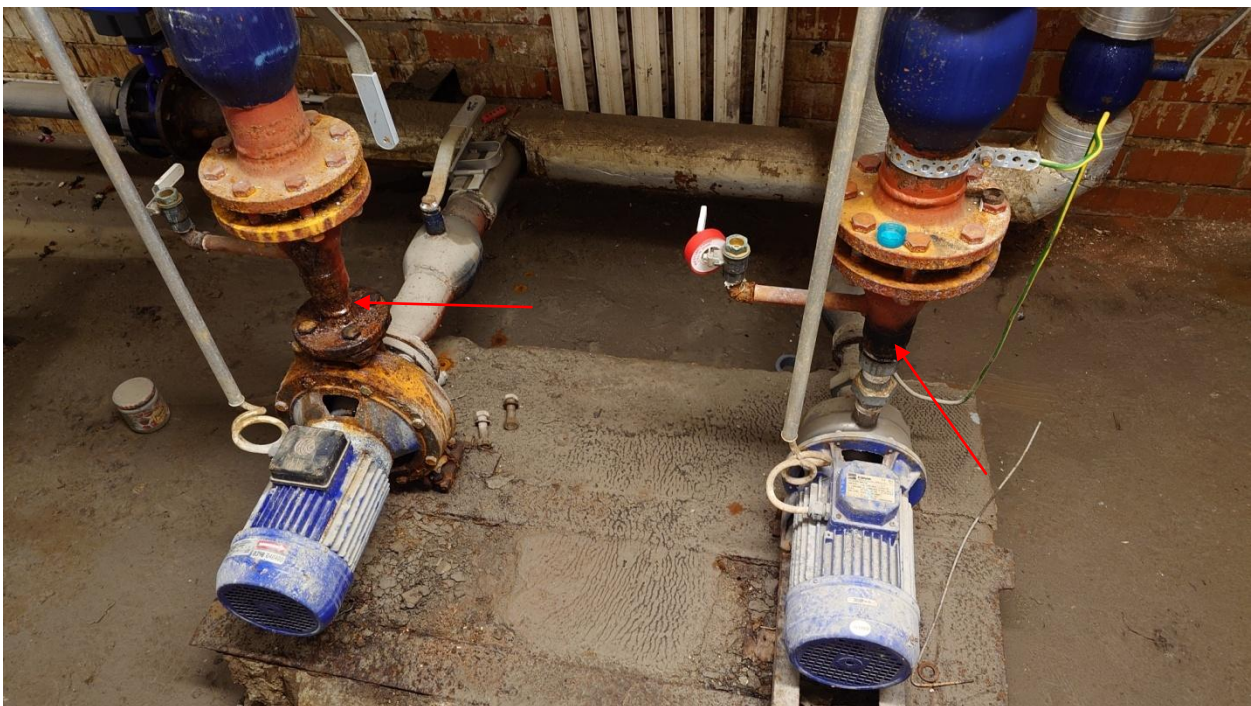
Pilt 11 Tuletõrjehüdrantide veevarustus torustik korrodeerunud.

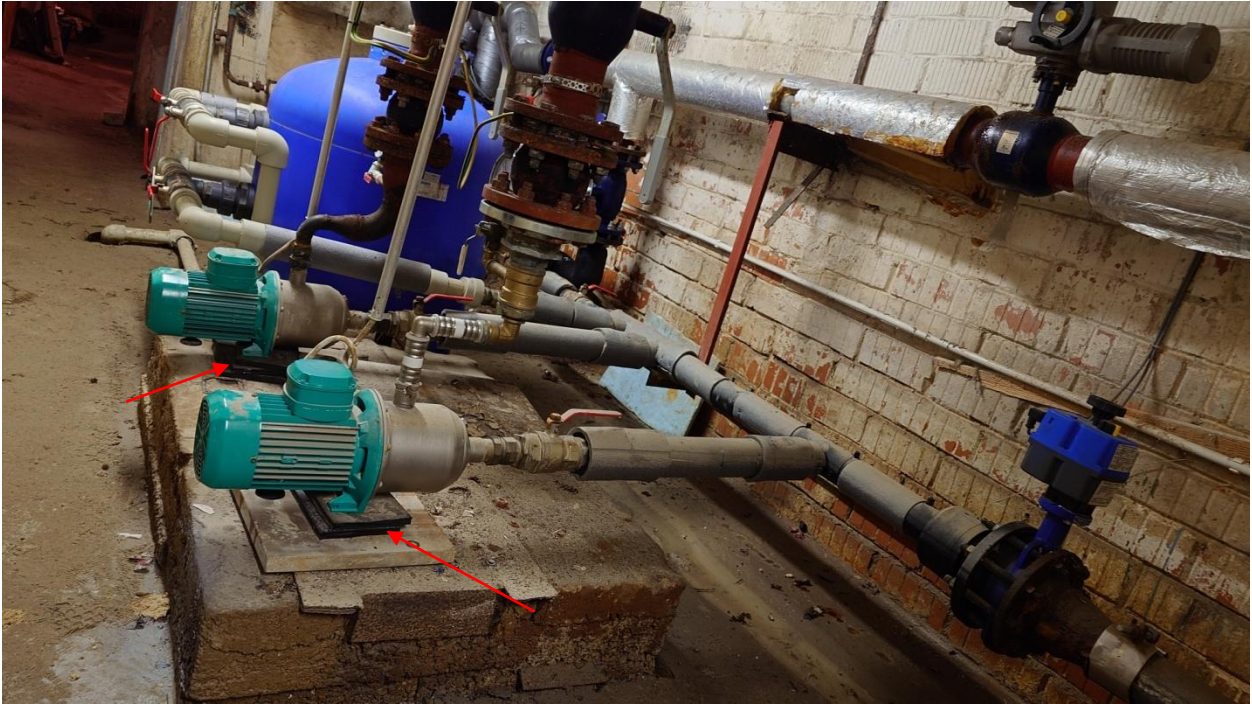
Soojusenergia soojatarbevee valmistamisele (ja sooja tarbevee kogus) ei ole eraldi mõõdetav. Rõhutõsteseadme torustikul on lekkeid liitmikel ning korrosioon, rõhutõsteseadmed (pumbad) kinnitamata.

Pilt 12 Tarbevee rõhutõstepumbad kinnitamata.

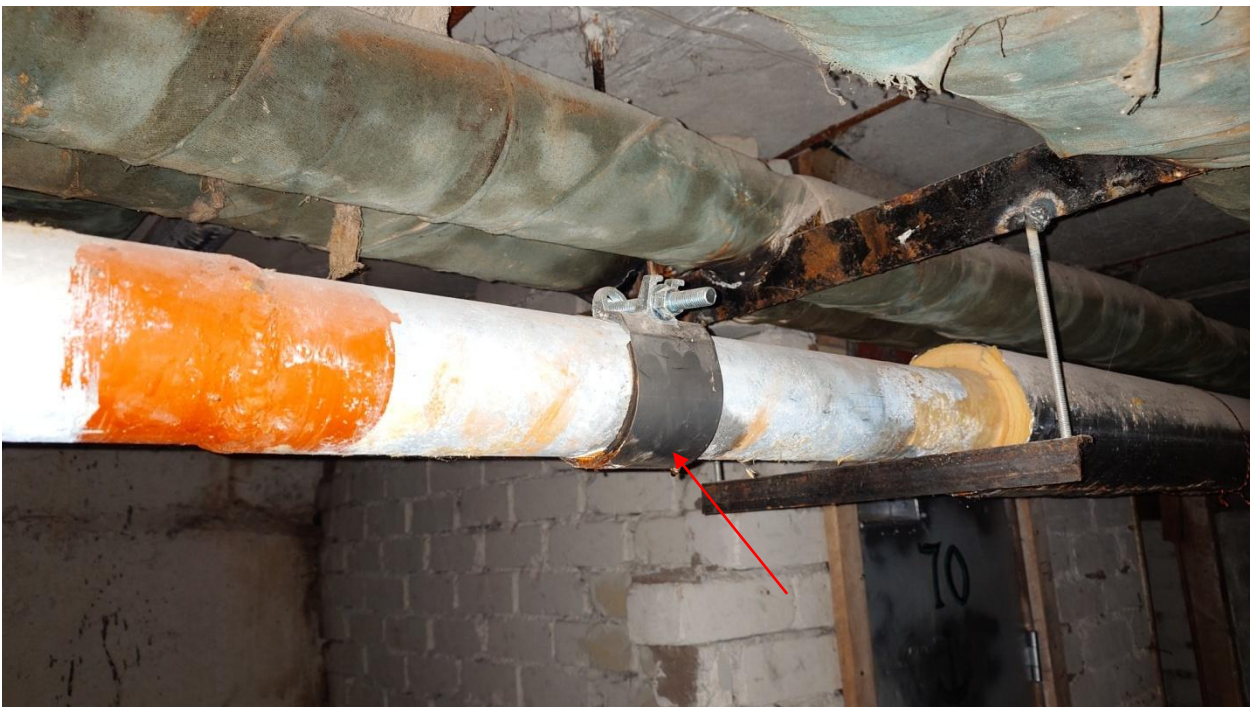
Pilt 13 Külma tarbevee torustik korrodeerunud.
Lekkekoht parandatud bandaažiga.

kõrvaldada lekked;

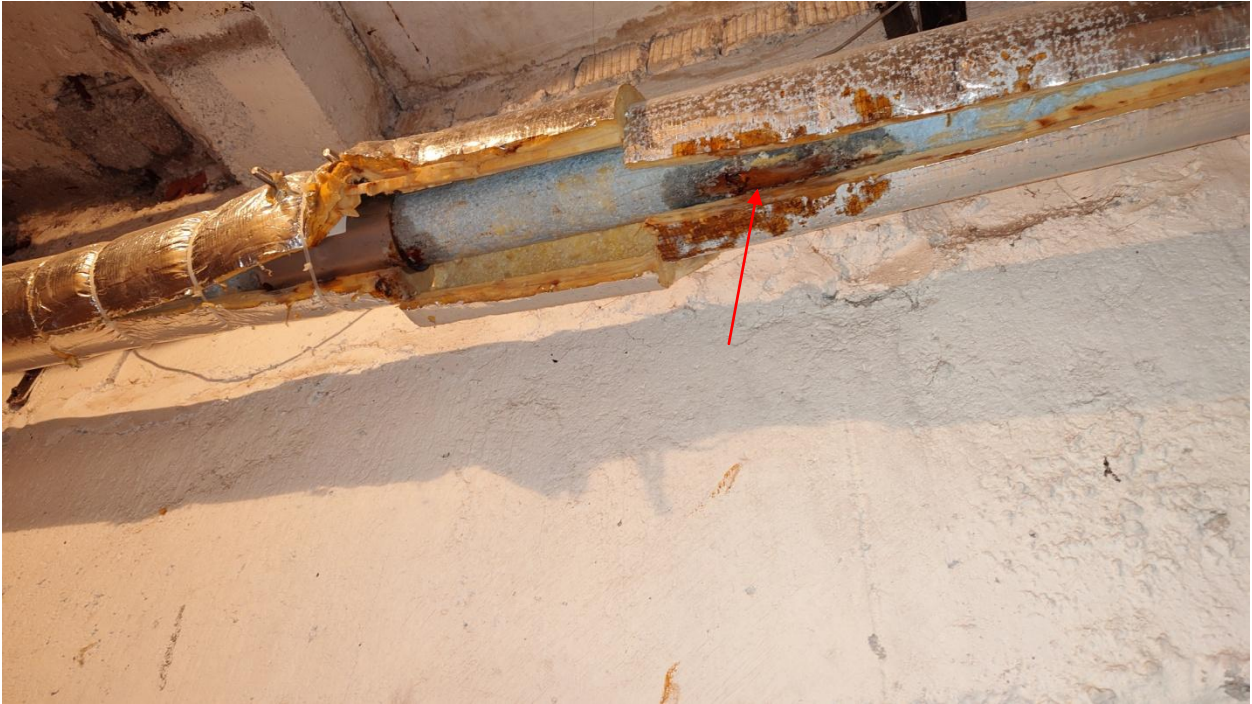
Veevarustus on ühendatud linna vastava võrguga. Külma veega kulu mõõdetakse veemõõdusõlmes. Vajalik veerõhk on tagatud veevõrgu survega ja rõhutõstuseadmetega. Soe tarbevesi valmistatakse tsentraliseeritult soojussõlmes hoonepõhiselt. Külma ja soojatarbevee torustik on osaliselt vahetatud plast (PPR) torude vastu. Külma vee magistraal torustik keldris on tugevalt korrodeerunud ning avarii ohtlik.

Pilt 14 Külma tarbevee torustik korrodeerunud.
Avariiline lekkekoht.

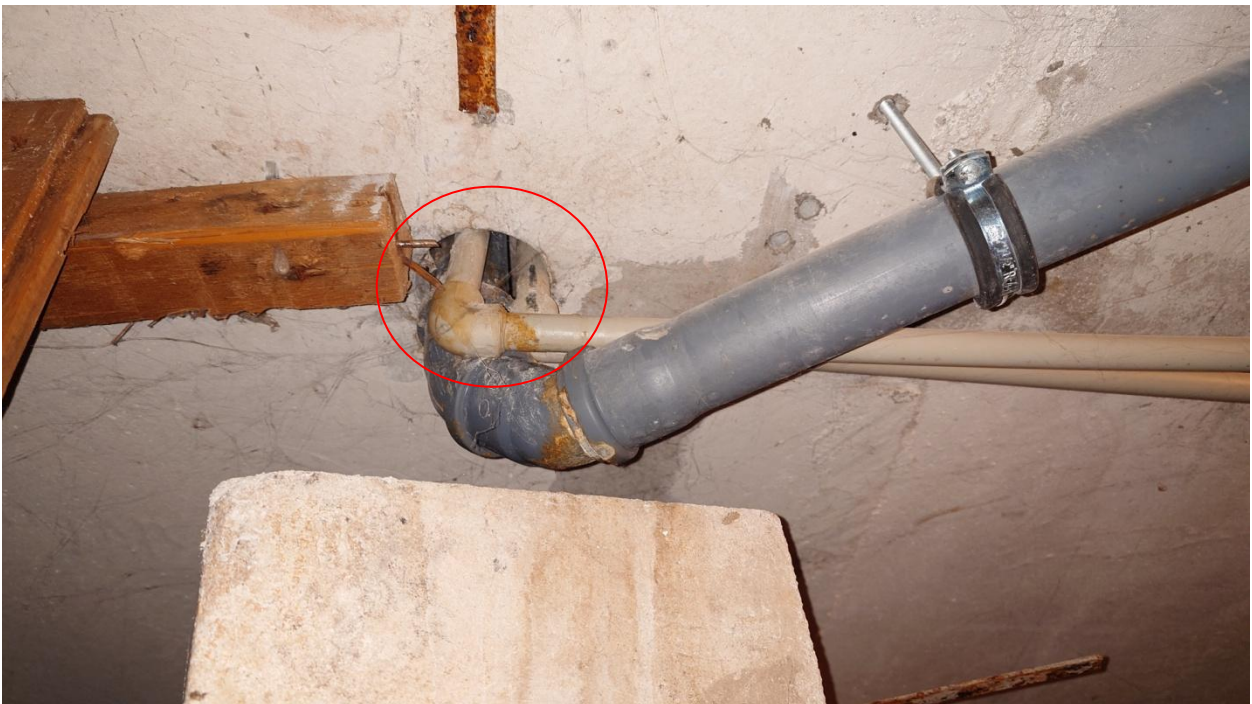
Pilt 15 Torude läbiviik tuletõkke tsoonist ei vasta nõuetele.
Lekked.

Torustiku läbiviigud tuletõkketsoonist vormistada nõuetekohaselt.

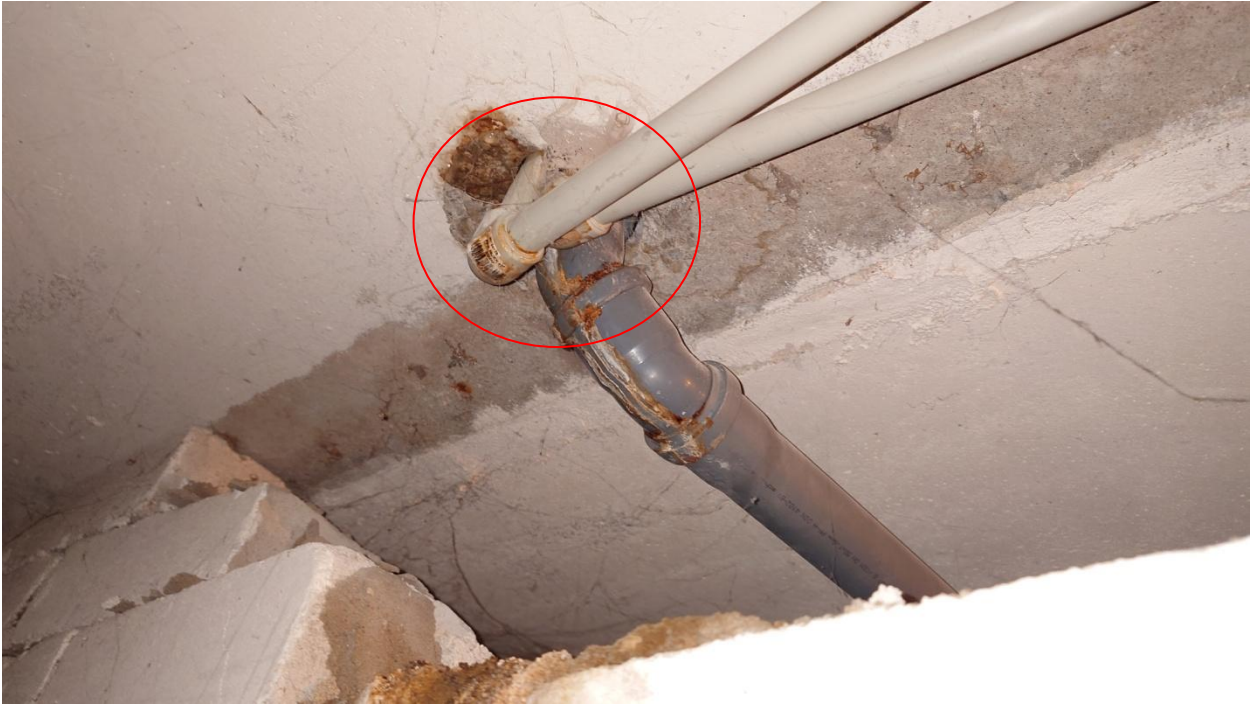
Pilt 16 Torude läbiviik tuletõkke tsoonist ei vasta nõuetele.
Lekked.

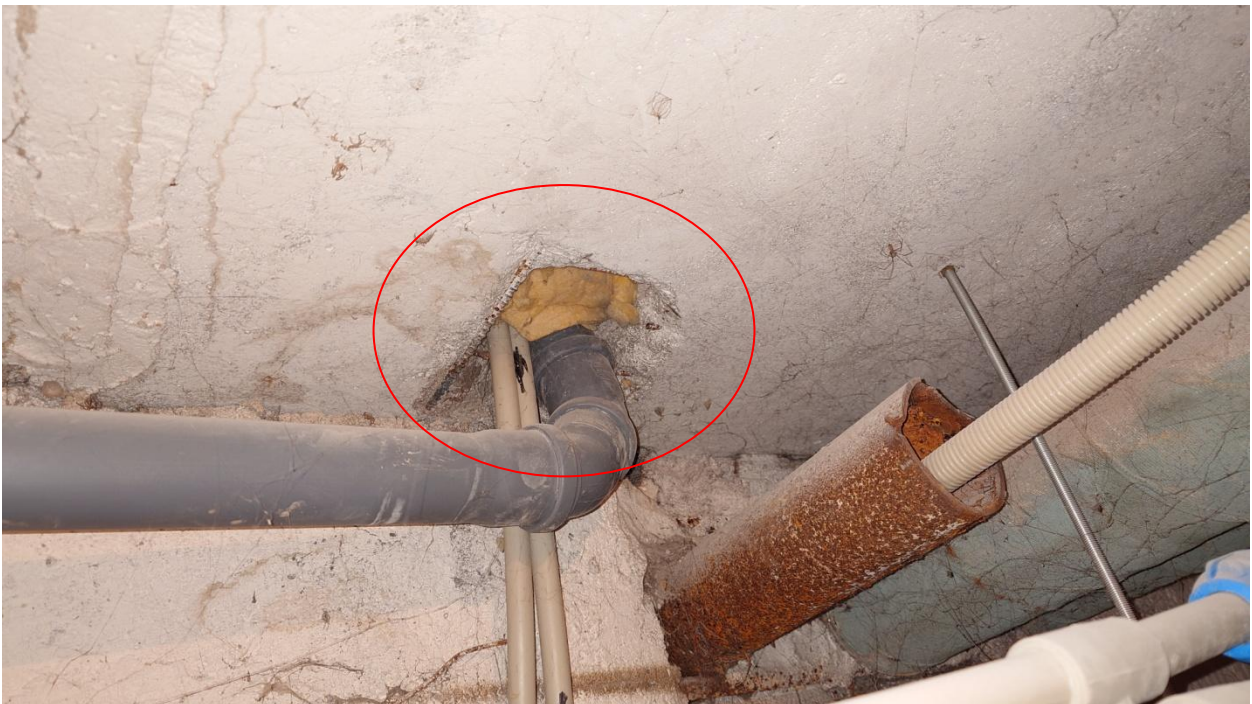
Pilt 17 Torude läbiviik tuletõkke tsoonist ei vasta nõuetele.
