29. oktoober 2024

**EHITISE ERAKORRALINE AUDIT ELAMU EHITUSTEHNILISEST OLUKORRAST**  
**AADRESSIL . . . . . , TALLINN, HARJU MAAKOND**

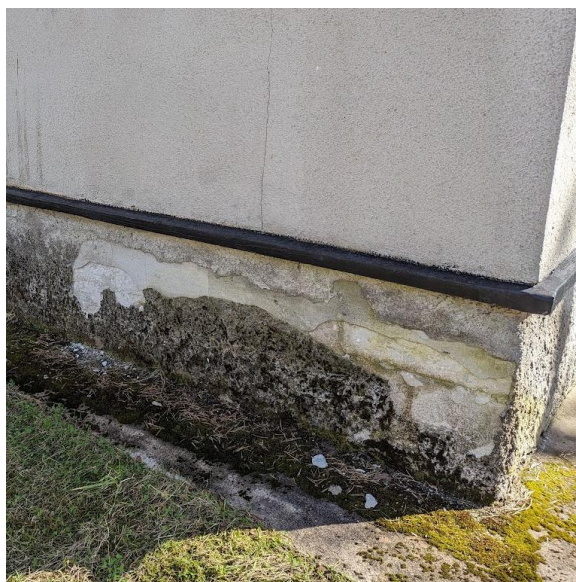
**Foto 13.** Sokkel.

Sokliseinad on kivikonstruktsioonis. Sokliseina krohv on osaliselt hävinenud (Fotod 13-14). Soklisein on soojustamata, energiatõhususe parandamiseks soovitatakse soojustada. Soklisein on üldiselt rahuldavas seisukorras, kanne on tagatud.

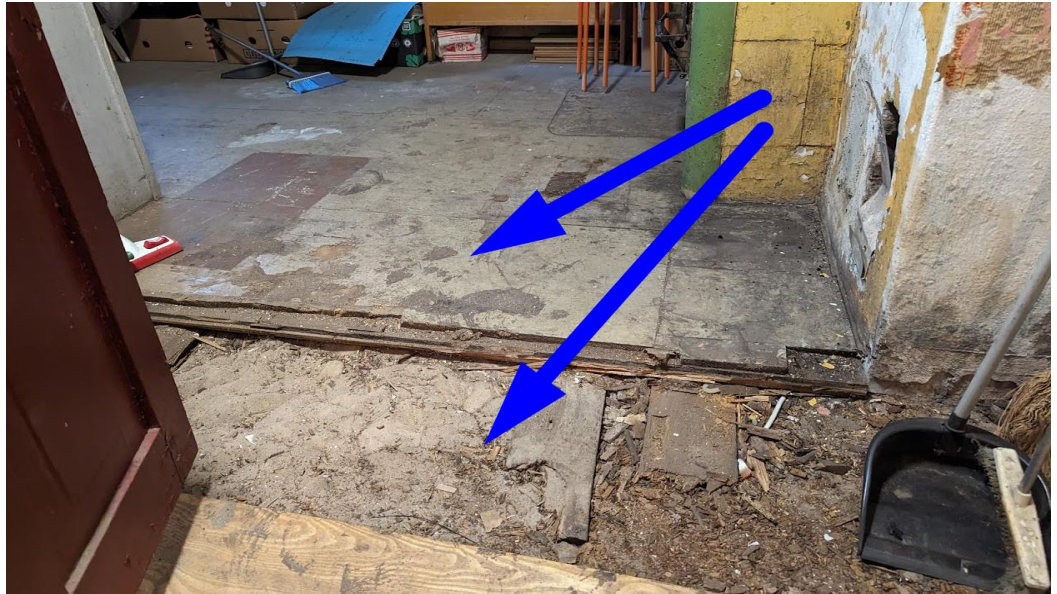
Põrandakonstruktsioon on osaliselt lammutatud (Foto 15) ja vajab renoveerimist. Enne renoveerimist teostada radooniuuringud.

**Foto 15.** Põrand pinnasel keldrikorrusel.

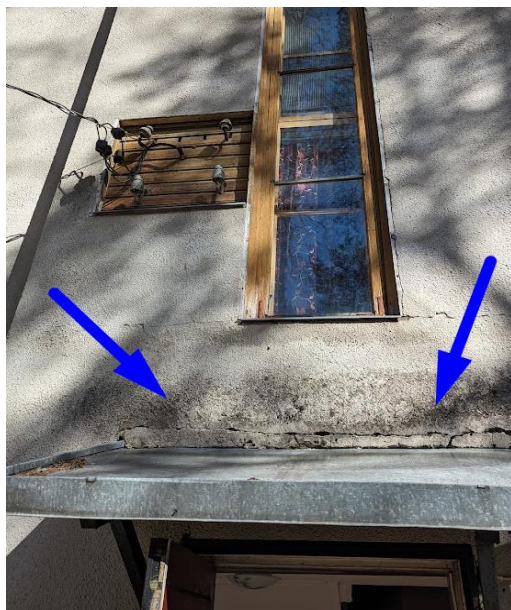
**Foto 16.** Niiskusest tingitud defekt.

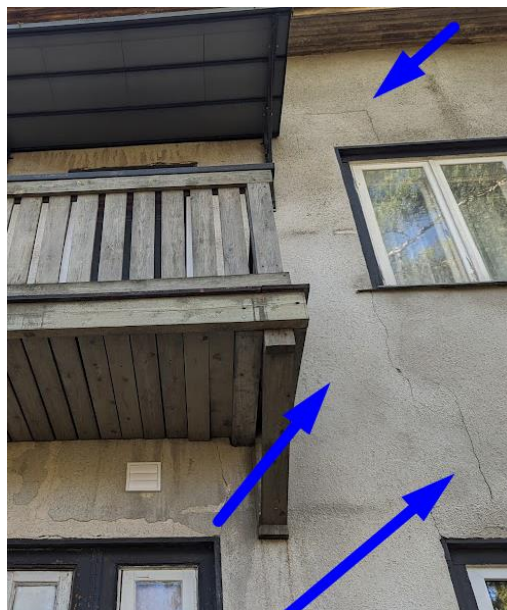
**Foto 17.** Pragu.

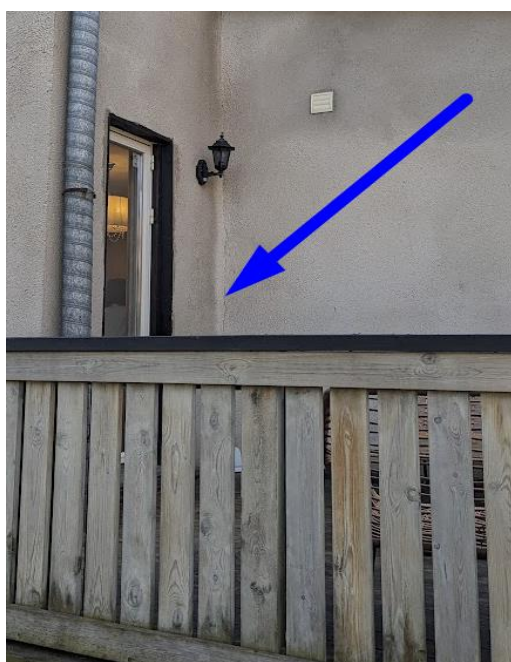
**Foto 18.** Pragu.

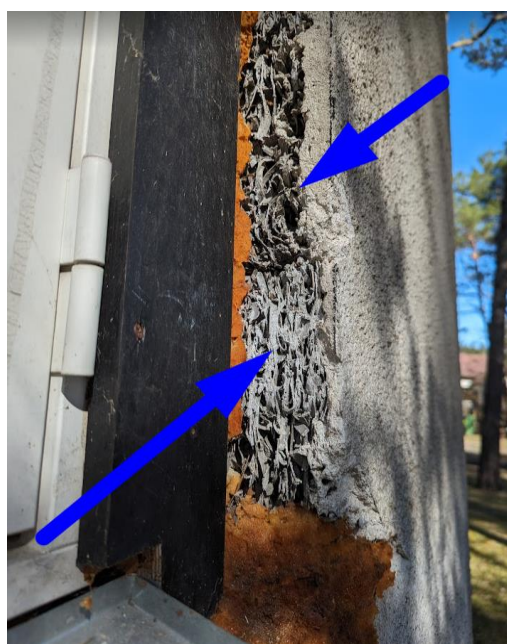
**Foto 19.** Amortiseerunud materjal.

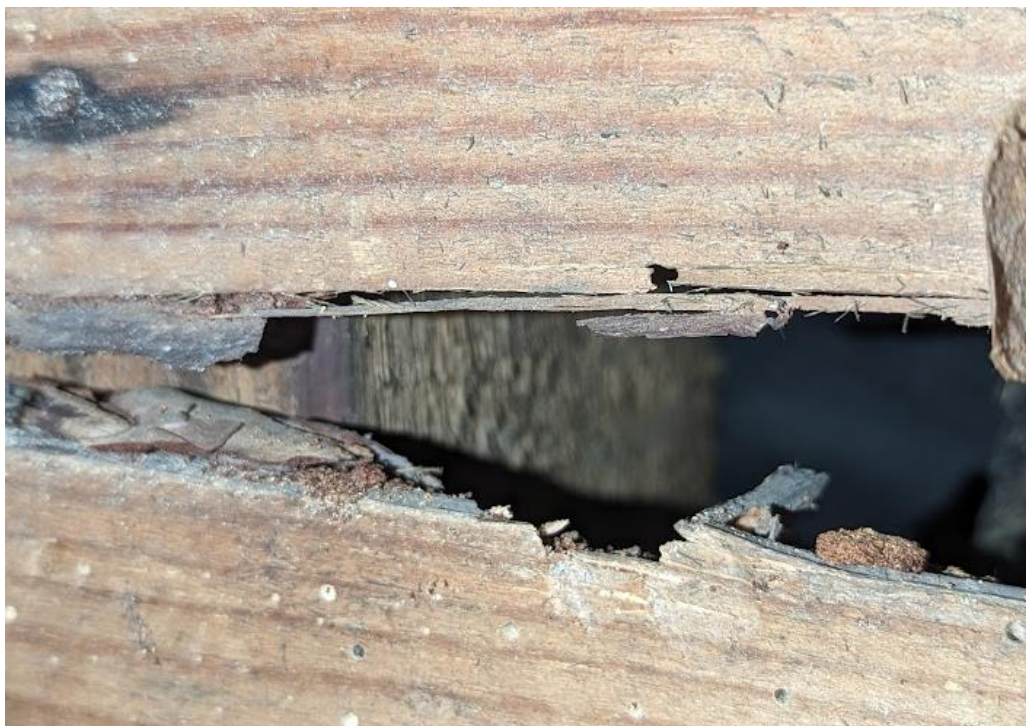
**Foto 20.** Pööningu välissein.

Pööninguosas avati välissein (Foto 20). Seina konstruktsioon: vooder, bituumenpaber, saepuru (soojustus), puitkarkass post 130mm samm 800mm, bituumenpaber, vooder viimistluseks. Pööninguosa seinad on TEP plaatidega soojustamata (Foto 21). Välisvoodri peal on näha niiskuskahjustusi.

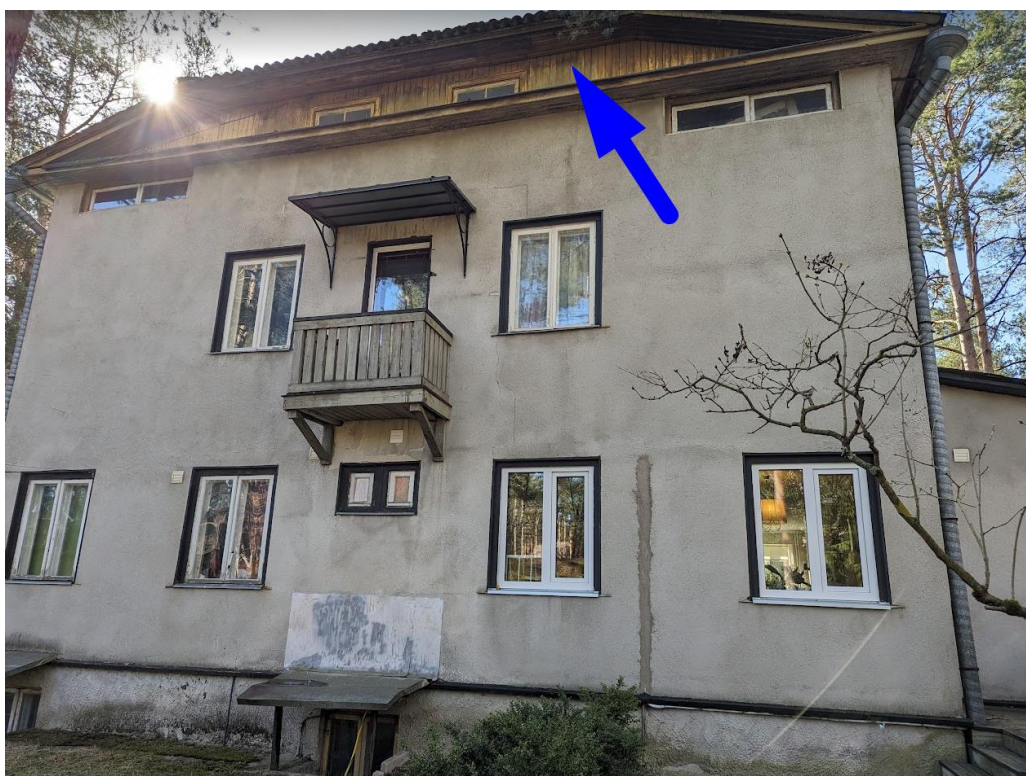
**Foto 21.** Soojustamata osa.

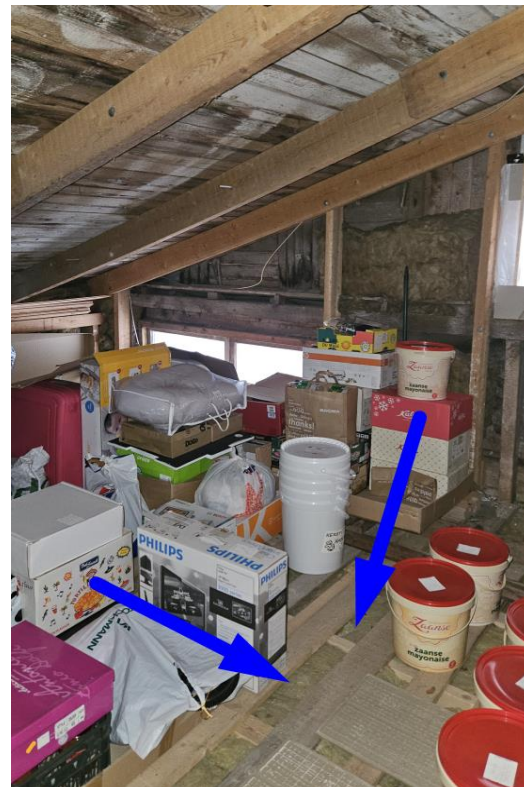
**Foto 31.** Pööningu põrand.

Pööningu põrand on osaliselt soojustatud kivivillaga (Foto 31), kuid põrandakonstruktsioon nendes kohtades on väljaehitamata, jäänud põrandalauaga katmata.

Pööning tuleb täiendavalt soojustada.

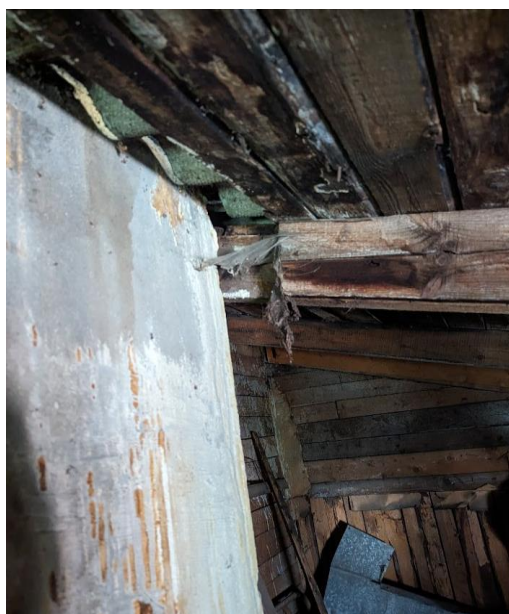
Hoonel on kelpkatus. Katus on soojustamata, katusekatteks on eterniit. Katuse kandekonstruktsioon on puidust. Katuseroov on aja jooksul saanud niiskuskahjustusi varasematest läbijooksudest. On näha mädanemise jälgi (Foto 32). Korstna ja katusekonstruktsiooni vahel on katmata pilu, mille tulemusena satub pööningule vihmavesi (Foto 33).

**Foto 32.** Mädanemise jäljed.

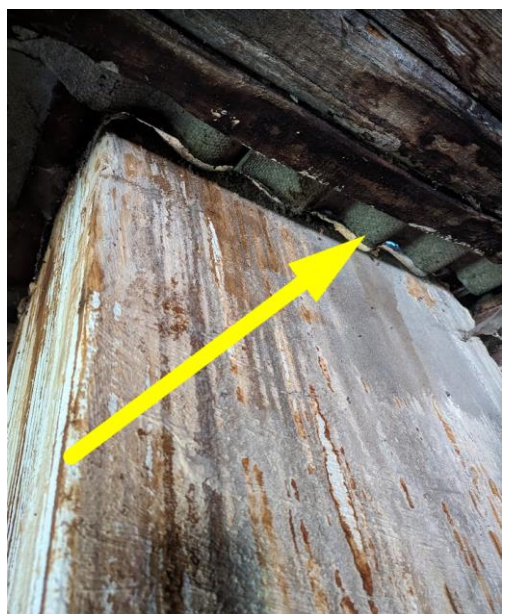
**Foto 33.** Pilu.

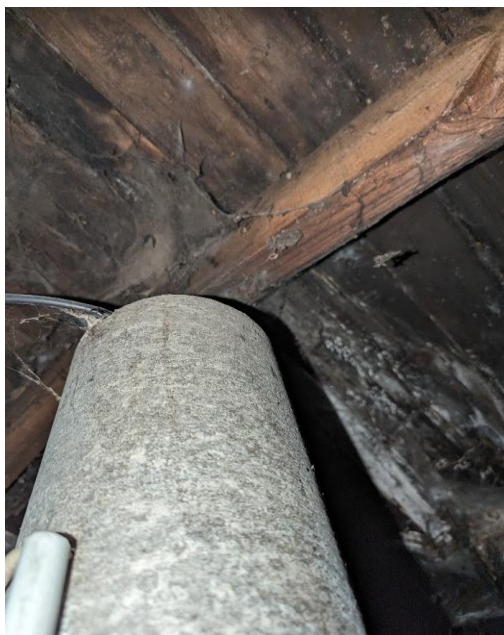
**Foto 34.** Kanaliseaduse tuulutustoru.

Kanalisatsiooni tuulutustoru (Foto 34) ei ulatu väliskeskkonda, st lõpeb pööningul. Selle tulemusena katusekonstruktsioon mädaneb.

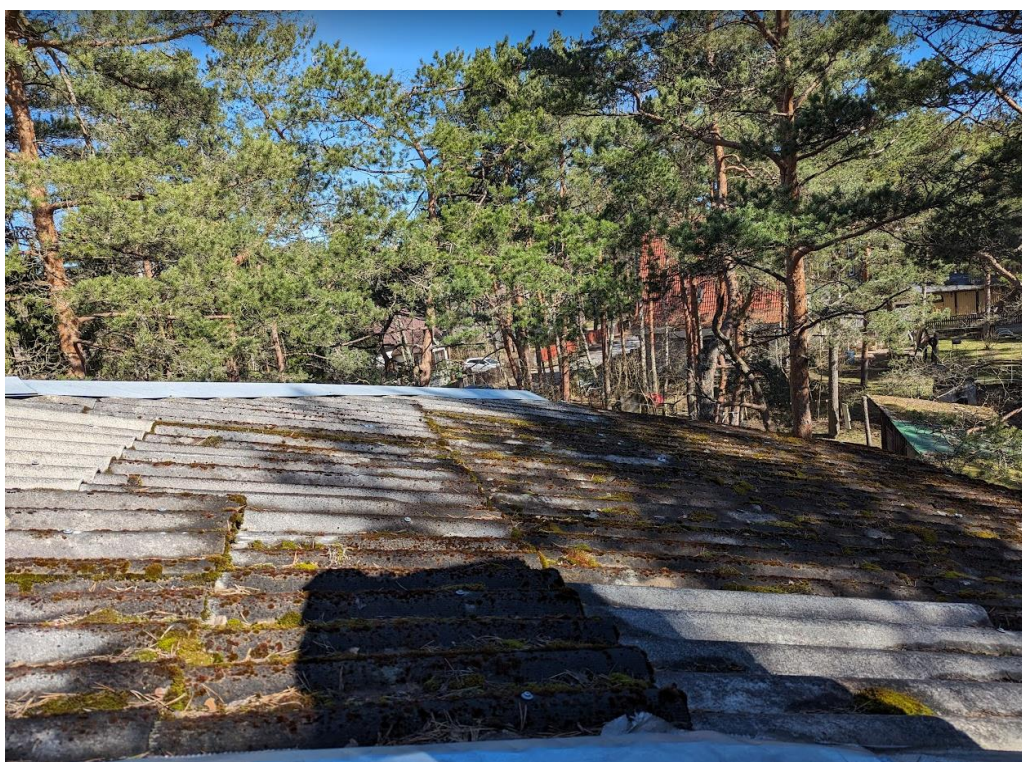
**Foto 37.** Amortiseerunud katusekate.

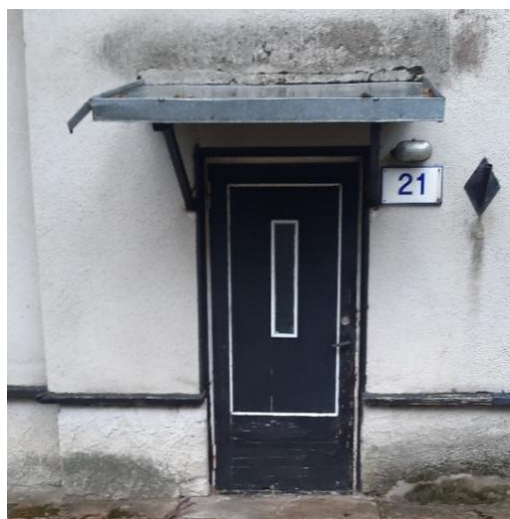
**Foto 47.** Hoone peauks.

Trepikoda, kelder ja pööning on hoones säilinud algupärasena, sh nende ukсед ehk need on puidust ega vasta tuletõkkeuste nõuetele (Foto 47). Üksnes kokku ehitatud korteritel ehk korteril 1 vahetati esimesel korrusel paiknev sissepääsu uks, mis avaneb evakuatsioonitrepikotta ja see vastab EI30, Sa/S<sub>200</sub> tuletõkkeukse nõuetele (Foto 48).

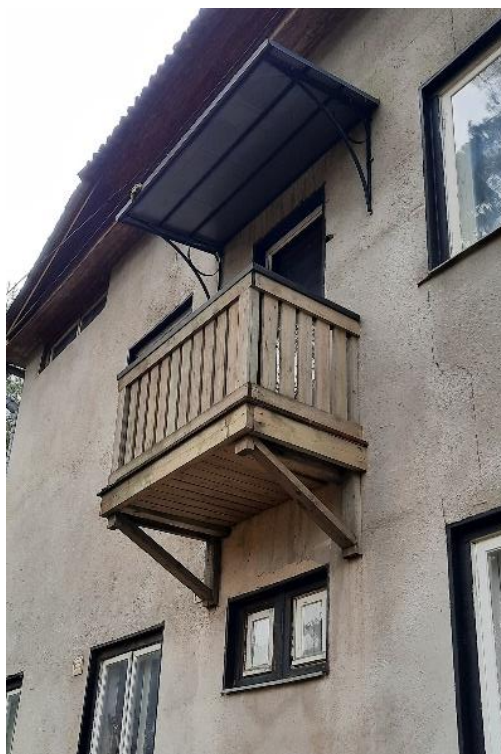
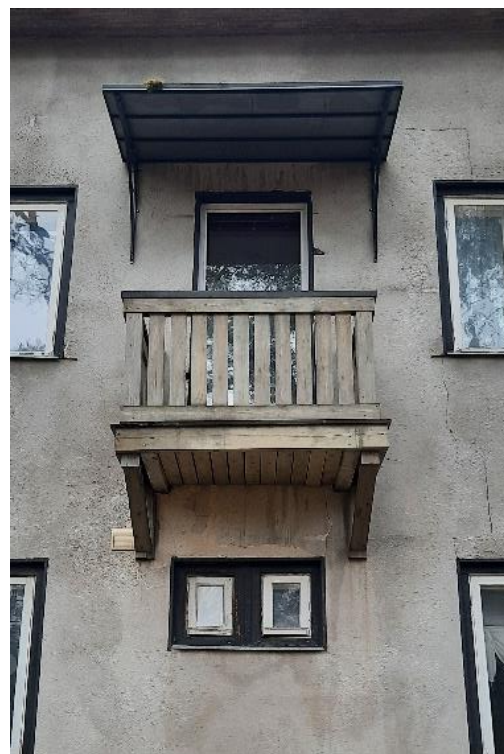
Hoone põhjaküljel, korteri teisel korrusel on korteri 1 koosseisu kuuluv väike rõdu, kuhu pääseb hetkel kontorina kasutatava ruumi kaudu. Puidust rõdul on põrandal veekindel vineer, rõdul on puitpiire ja varikatus (Fotod 57-58). Fassaadi rekonstrueerimisel soovitame rekonstrueerida ka rõdu.

**Foto 57.** Rõdu hoone põhjaküljel.

**Foto 58.** Rõdu hoone põhjaküljel.

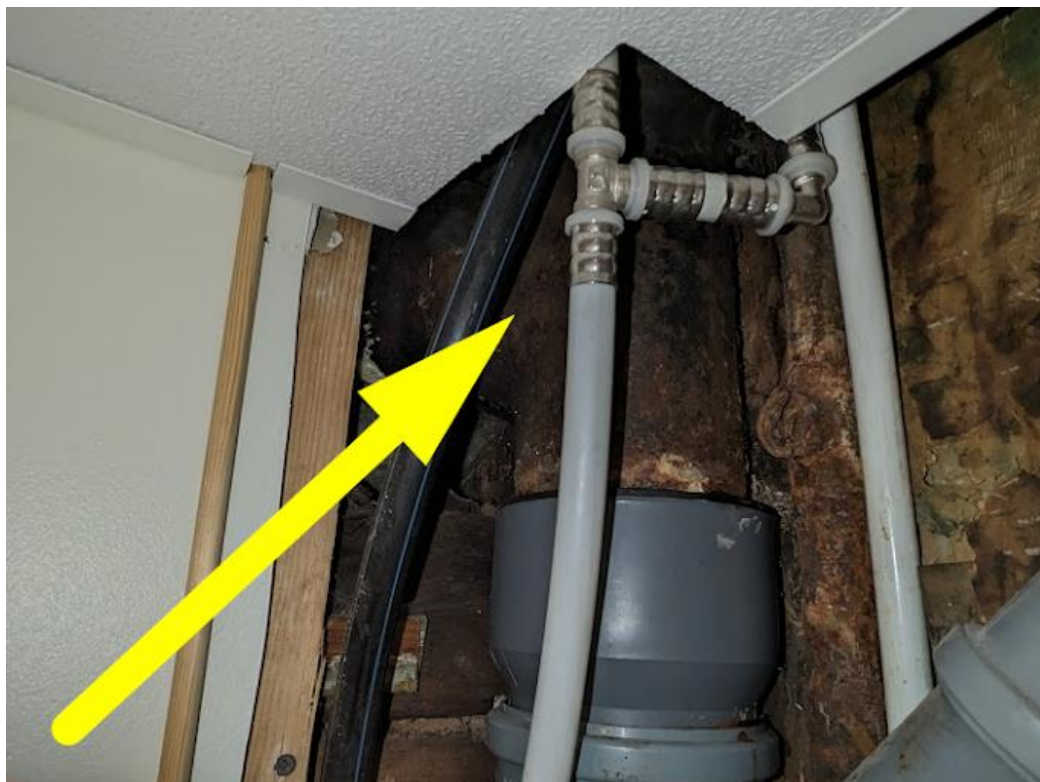
Vanad kanalisatsioonipüstakud on roostetanud, soovitatav välja vahetada (Foto 81).

*Foto 81. Vanad kanalisatsioonipüstakud.*
