Töö nr: TOA1024MH

**EHITISE TULEOHUTUSAUDIT**  
A. Alle tn 5, Kesklinna linnaosa, Tallinn, Harju maakond

Tellija: Plaan 2 OÜ

Vastutav isik: Marek Hindreus  
Tuleohutusekspert, tase 6  
Kutsetunnistus nr 166216

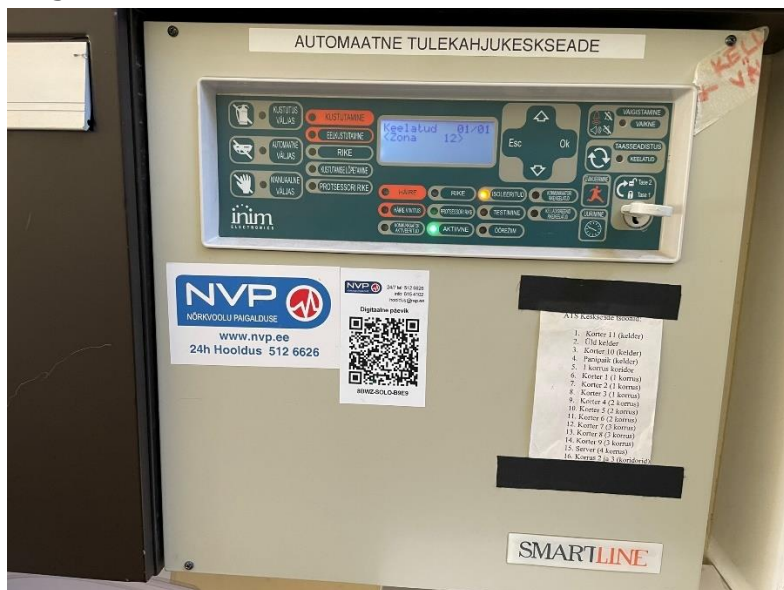
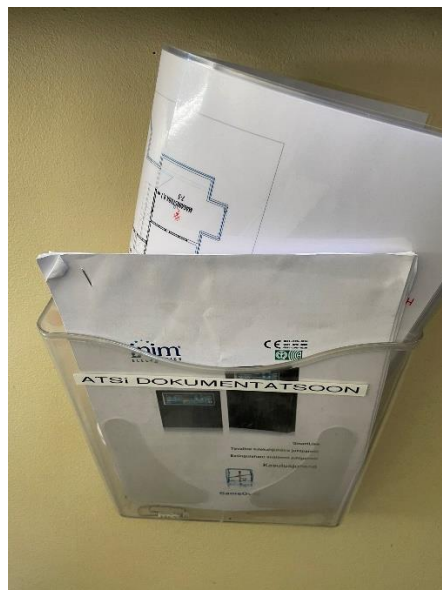
Vastavalt ehitusprojektile nähti ette hoone varustada automaatse tulekahjusignalisatsioonisüsteem (edaspidi ATS). Paikvaatlusega tuvastati, et hoone on varustatud ATS süsteemiga. ATS keskseade asub trepikojas. Hooldajaks on märgitud NVP, hooldusakte ei ole esitatud. ATS keskseade kuvas isoleeringut. Keskseadme juures sahtlis on paiknemisskeemid, hoolduspäevik ja kasutusjuhend. Tuginedes hoolduspäevikule, siis ei ole hooldust teostatud iga kvartal. ATS süsteemi kohta ei ole esitatud vastavusdeklaratsiooni. ATS paiknemisskeemid ei vasta osaliselt tegelikkusele.

ETTEPANEEK – ATS süsteemi kohta esitada dokumentatsioon, mis vastab punktile 7.3 <https://www.rescue.ee/files/2019-06/ehitise-kohta-esitav-tuleohutusalane-dokumentatsioon-esitamiseks-11.06..2019.pdf?64a3400c93>

ETTEPANEEK – korrigeerida ATS paiknemisskeemid.

ETTEPANEEK – ATS süsteemi hooldada 1x kvartalis. Esitada aasta ja kvartali hooldustööde aktid.

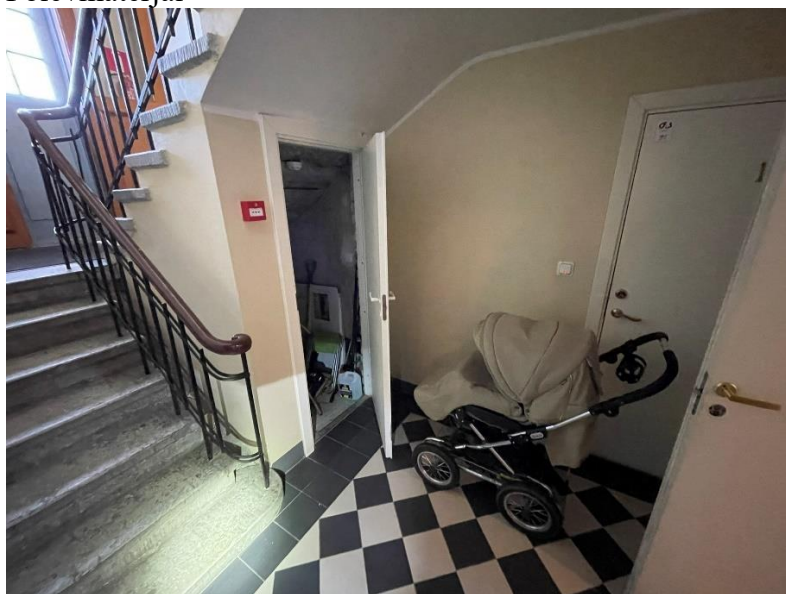
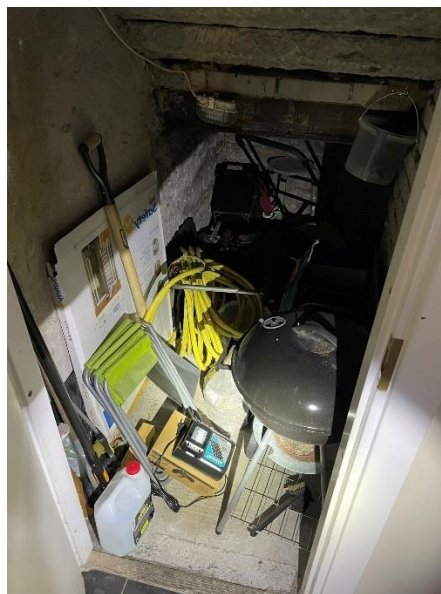
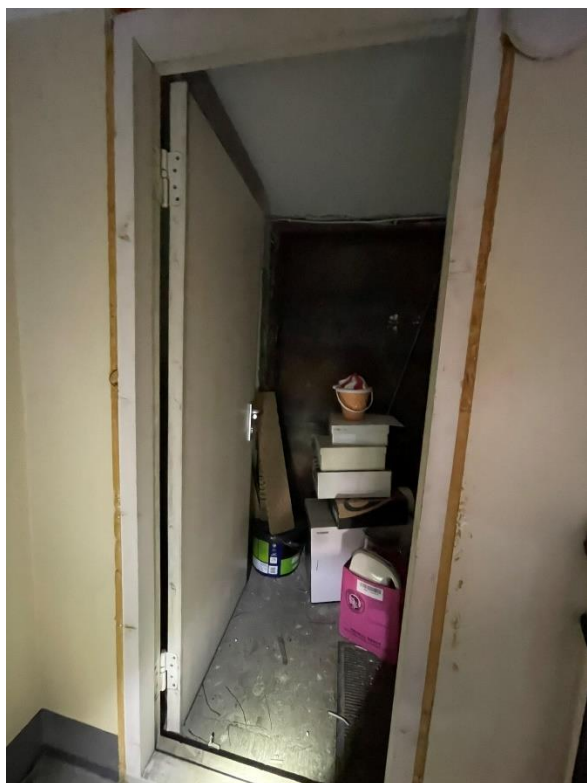
## Põlevmaterjal

Paikvaatluse ajal hoiti evakuatsioonitrepikojas erinevaid põlevmaterjale, mis ei ole lubatud. Samuti oli põlevmaterjal trepialuses ruumis ja pööningu ruumis, ruumid ei ole eraldatud omaette tuletõkkesektsiooniks.

ETTEPANEEK – trepialune ruum teha eraldi tuletõkkesektsiooniks EI60, ukse tulepüsivuseks EI30S<sub>200</sub>. Töö kohta esitada kaetud tööde akt. Teine ja lihtsam võimalus on eemaldada kõik põlevmaterjalid ruumist ja keelata nende edasine hoidmine selles ruumis.

- Pääs katusele ja katusetühimikule  
ETTEPANЕК – tagada ligipääs katusele läbi luugi, mille min. mõõtmed 600x800 mm.
- Põlevmaterjali ladustamine  
ETTEPANЕК – trepikojast likvideerida põlevmaterjal. Esitada pildid.  
ETTEPANЕК – prügikonteinerid viia hoonest 2 meetri kaugusele. Esitada pildid.

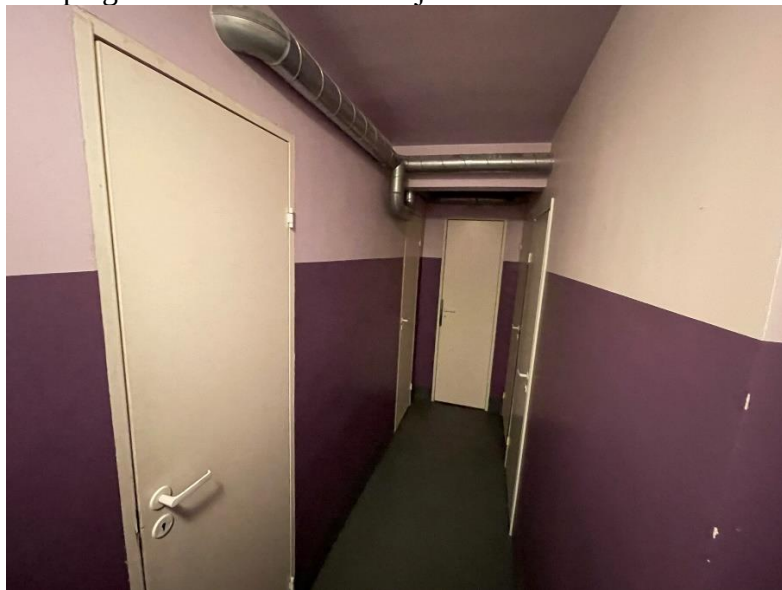
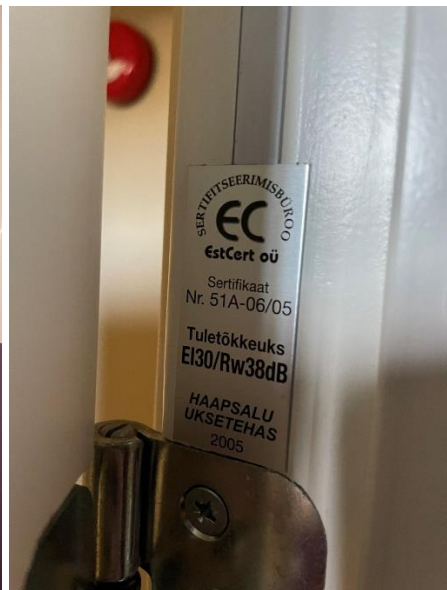
Panipaiga ventilatsioonikanalid ja tuletõkkeuks

Panipaikade uks, mis avaneb trepikotta, on EI30 tuletõkkeuks. Vastavalt ehitusprojektile nähti ette EI60 tuletõkkeuks.

Panipaikades tuvastati ventilatsioonikanalid, kuid ei ole teada, kas need on ühendatud korstnalõõri või on viidud välisseina kaudu välja. Teostusjoonis puudub.

- Tuletõkkesektsioonid  
ETTEPANЕК – paigaldada korteritele nr 3, 6, 7, 8 ja 9 EI30S<sub>200</sub> tuletõkkeuksed. Uste paigaldamisel kasutada B-klassi tuletundlikkusega materjale. Esitada nõuetekohane kaetud tööde akt.  
ETTEPANЕК – panipaiga uks trepikotta vahetada EI60S<sub>200</sub> tuletõkkeukse vastu. Ukse paigaldamisel kasutada B-klassi tuletundlikkusega materjale. Esitada nõuetekohane kaetud tööde akt.

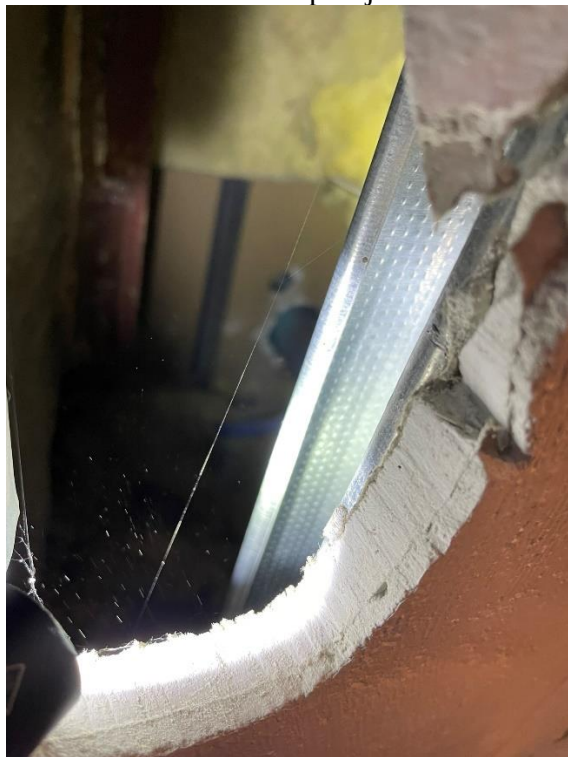
Seinakonstruktsioon trepikojas

Trepikojade seinakonstruktsioon selles osas, kus on kivikonstruktsioon, tagab EI60 tulepõusivuse. Trepikojades olevad vanad ukseavad peavad tagama EI60 tulepõusivuse. Kontrollamisega tuvastati seinal 1x kipsplaat, mis ei taga EI60 tulepõusivust. Ei ole teada, kas kipsplaadi taga on täiendav konstruktsioon.

ETTEPANEEK – trepikoja seinakonstruktsiooni tulepüsivuseks tagada EI60. Keldrikorrusel, kus oli vana ukseava, lisada 1 kiht tavalist kipsplaati ja üks kiht tulekindlat kipsplaati. Trepikojas olevatesse vanadesse ukseavadesse lisada 1 kiht tavalist kipsplaati ja üks kiht tulekindlat kipsplaati. Esitada kaetud tööde akt.

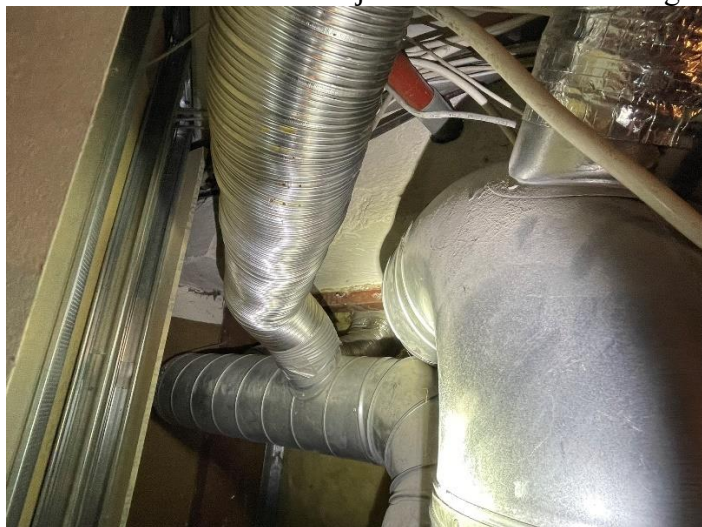
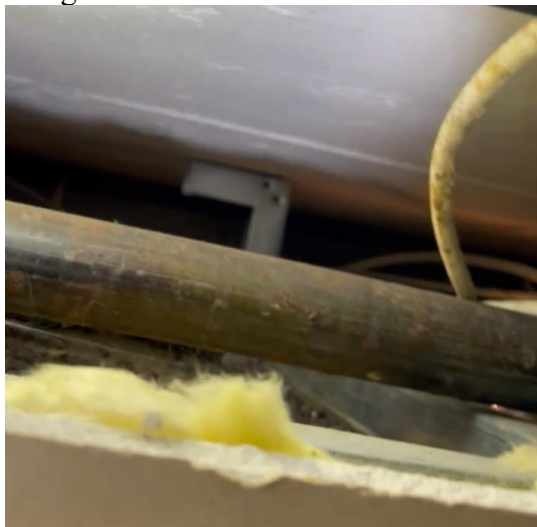
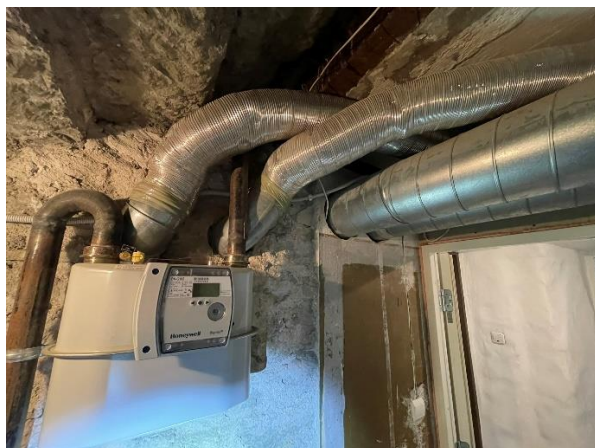
## Ventilatsiooniruumi seina- ja laekonstruktsioon ning läbiviigud

Tehnilises ruumis, kus asub korterite 10 ja 11 ventilatsiooniseade, ei ole eraldatud tervikliku tuletõkkeseptsiooni. Ruumi uks on EI30 tuletõkkeuks, kuid sein- ja laekonstruktsioon trepikoja ja korter 11 poole ei taga EI60 tulepüsivust.

Korterite nr 10 ja nr 11 ventilatsiooniseade asub tehnilises ruumis, mis ei moodusta eraldi tuletõkkeseptsiooni. Korterite nr 10 ja nr 11 ventilatsioonikanalitel puuduvad tuletõkkekonstruktsiooni piiril tuletõkkeklapid.

ETTEPANEEK – moodustada tehnilisest ruumist EI60 tuletõkkesektsioon. Ventilatsioonikanalitele, mis läbivad tuletõkkekonstruktsiooni, paigaldada EI30 tuletõkkeklapid vastavalt tootja juhendile. Muud läbiviigud tihendada tulekindlate materjalide vastavalt tootja juhendile. Esitada kaetud tööde akt.

- Ventilatsioonisüsteem  
ETTEPANЕК – esitada ventilatsioonilõõride kaardistus, mille põhjal saab anda edasise hinnangu.  
ETTEPANЕК – korterite 10 ja 11 ventilatsioonikanalid, mis läbivad tuletõkkekonstruktsiooni, varustada tuletõkkeklappidega vastavalt tootja juhendile.  
Esitada kaetud tööde akt.

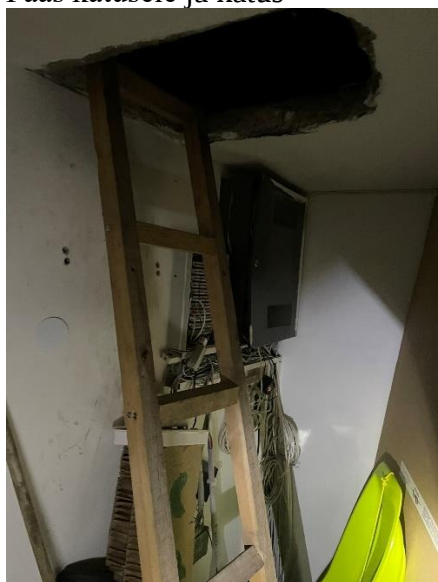
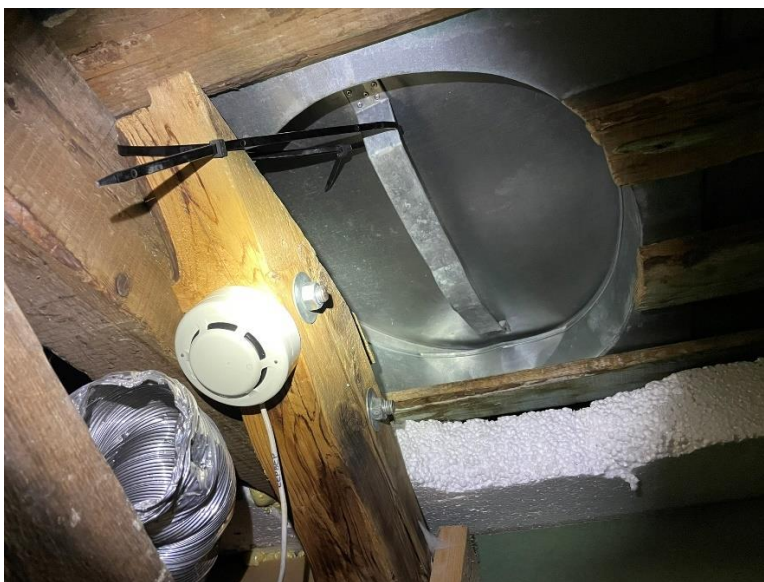
## Päas katusele ja katus

Seinakonstruktsioon katusealuses osas ei taga EI60 tulepõusivust.

- juurdepääs ehitisele (*sh sissepääsudele ja hädaväljapääsudele*) – hoonele pääseb ligi A. Alle tänava kaudu. Vajadusel on võimalik päästeautol seista ka Narva mnt-l, kus on jalgvärv kinnistule.
- pääs katusele – luugi kaudu, mille mõõtmed on alla lubatud normi.
- pääs pööningule – pööning puudub.
- pääs katusetühimikule – trepikojas ukse kaudu, mille mõõtmed üle 600x800 mm. Betoonist vahelaes on ava, mille mõõtmed alla 600x800 mm.
- korterite numbrid – ustele paigaldatud, v.a korteritel 9 ja 10.

ETTEPANEEK – uks, mille kaudu saab katusele, vahetada EI30S<sub>200</sub> tuletõkkeukse vastu. Seinakonstruktsiooni tulepüsivuseks trepikoja poole tagada EI60. Töö kohta esitada kaetud tööde akt.

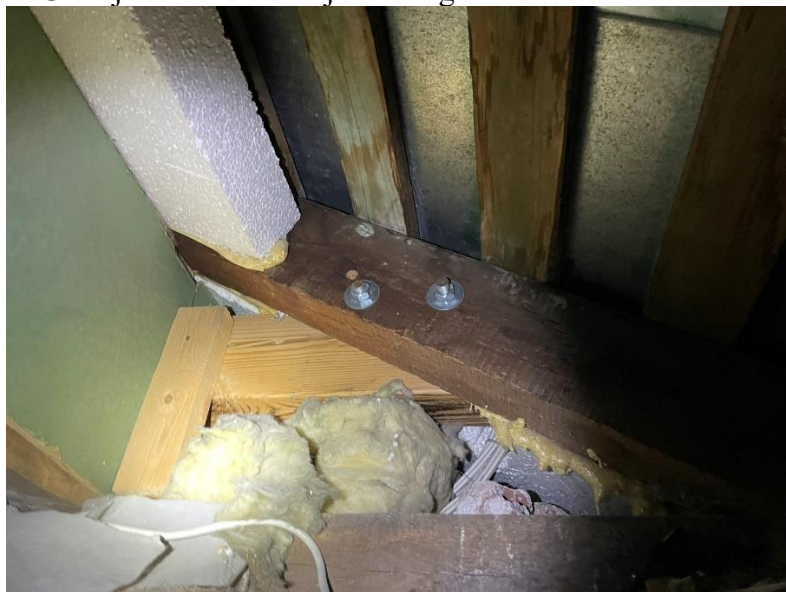
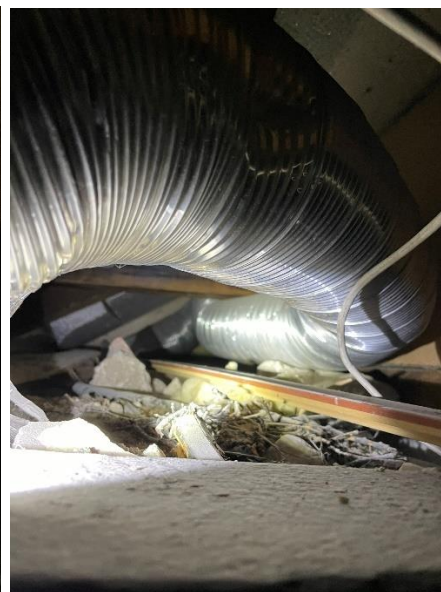
EPS soojustus katuse all ja läbiviigud

Kommunikatsioonide läbiviikudele ligipääs praktiliselt puudus. Selles osas, mida oli võimalik vaadelda, siis läbiviigud ei vasta nõuetele ning läbiviikude tulepõusivus on tagamata.

- Soojustussüsteem – B,d0 – mineraalvill. Katusealuses osas tuvastati EPS soojustus, mis ei ole sellisel kujul lubatud. Ehitusprojektiis oli nõue katuslae soojustamisel kasutada kivivillast plaate. EPS soojustuse kasutamise ulatuses ei ole teada. On võimalik EPS soojustus säilitada, kuid siis tuleb tagada, et tulekahju ei jõuaks soojustusmaterjali sisse. Paikvaatusega tuvastati, et EPS soojustuse sees on erinevad läbiviigud ja ainult EPS soojutuse katmine A klassi materjaliga ei taga tulekahju leviku takistamist.

ETTEPANEEK – kommunikatsioonide läbiviikudes teha tuletõkketöid, mille kohta esitada tuletõkketöid tegeleval ettevõttel kaetud tööde akt.

ETTEPANEEK – katusealuses osas eemaldada EPS soojustus või takistada tulekahju levik soojustusmaterjali sisse.

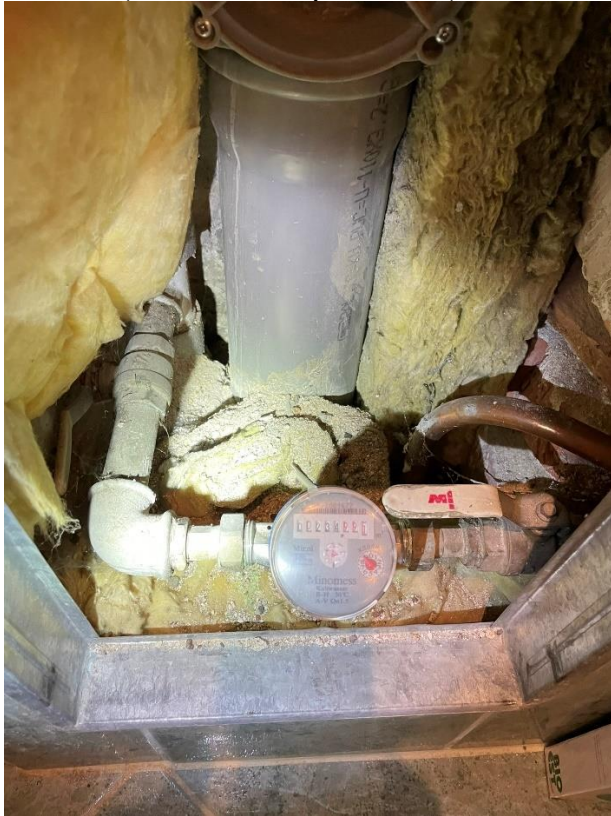
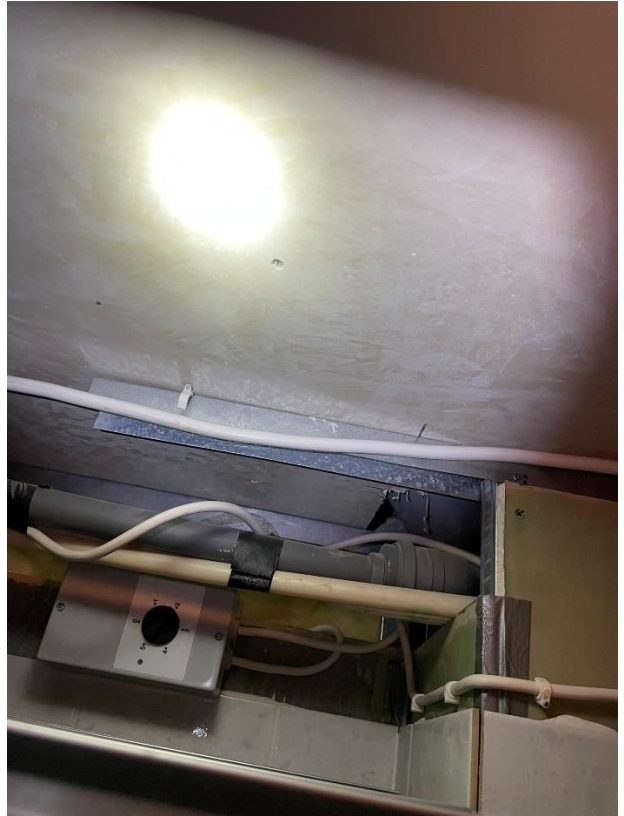
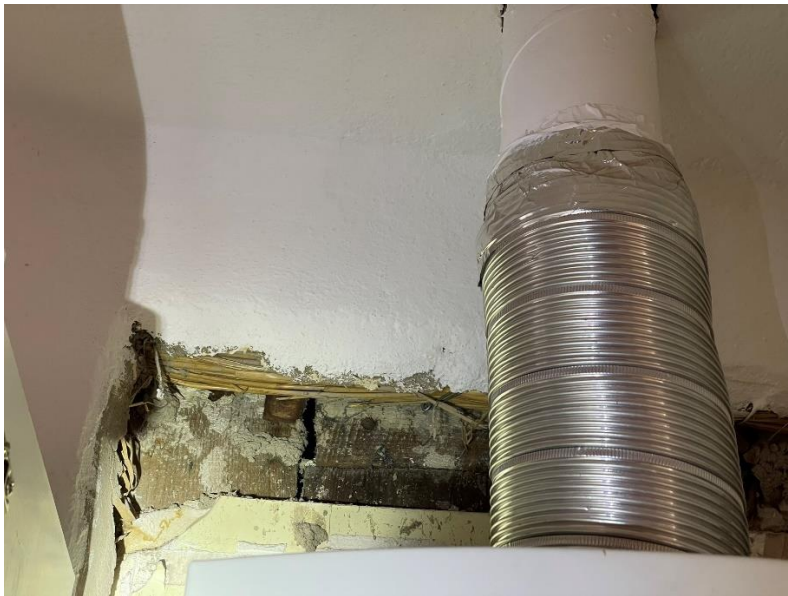
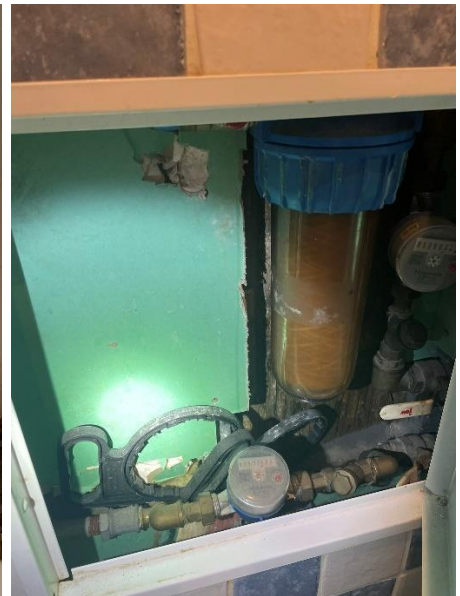
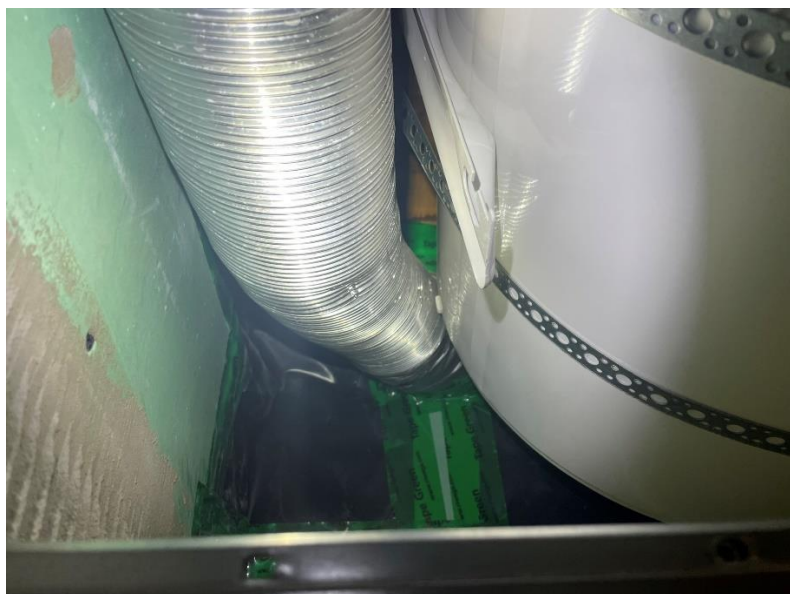
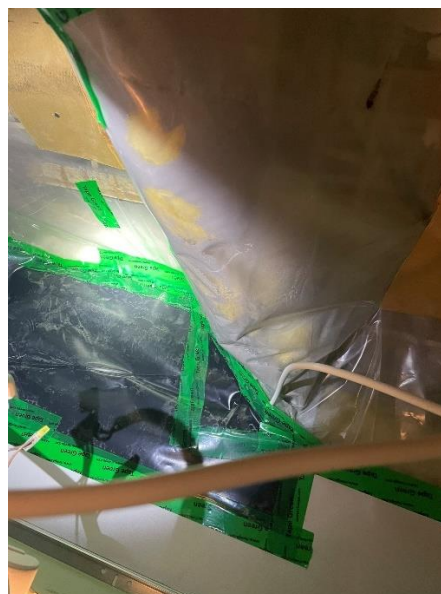
Korteriid (mõned näited puudustest)

- Korter nr 1 uks on EI30 tuletõkkeuks. Korteris on šaht, mis läbib erinevaid korruseid, terviklik tuletõkkekonstruktsioon EI30 on tagamata. Lisaks oli võimalik tuvastada, et algupärane laekrohv on alla tulnud, mistõttu ei ole tagatud EI30 tulepüsivus.

- Korter nr 2 uks on EI30 tuletõkkeuks. Korteris on gaasikatla paigaldusega lõhutud krohvitud sein ja puitkonstruktsioonid on nähtavaks jäetud. Lagi on viimistletud 1x kipsplaadiga. EI30 tulepüsivus tagamata / tõendamata.

- Korter nr 3 uks ei ole tuletõkkeuks. Niiskes ruumi seinas on osaliselt näha puitkonstruktsioone, lae konstruktsioonis osaliselt puudub kipsplaat. EI30 tulepüsivus tagamata / tõendamata.

- Korter nr 4 uks on EI30 tuletõkkeuks. Korteris on šaht, mis läbib erinevaid korruseid, terviklik tuletõkkekonstruktsioon EI30 on tagamata.
- Korter nr 5 uks on EI30 tuletõkkeuks. Niiske ruumi seinas on luuk, mille taga on näha kommunikatsioone ja puitkonstruktsioone. Laes 1x kipsplaat, mille taga algupärane puitlaudis.

- Korter nr 6 uks ei ole tuletõkkeuks. Osaliselt näha algupärast laekonstruktsiooni ja erinevate kommunikatsioonide läbiviike.
- Korter nr 7 uks ei ole tuletõkkeuks. Korteris on remont ja hinnangut ei anta. Vajalik on tulevikus eraldi esitada tuleohutust tõendavad dokumendid koos kaetud tööde aktidega.

- Korter nr 8 uks ei ole tuletõkkeuks. Avamisi ei tehtud.
- Korter nr 9 uks ei ole tuletõkkeuks. Laes on kasutatud 1x kipsplaati, seinakonstruktsioon korter 7 vahel on korter 7 poolt 2x tulekindla kipsplaadiga. Korter pööningukorruse läbivad erinevad kommunikatsioonid.

ETTEPANEEK – tuvastada korterite vahelagede täpne konstruktsioon, mille põhjal on võimalik anda edasine hinnang ja soovitus. Või laed katta 2x kipslaadiga vastavalt ehitusprojektile.

ETTEPANEEK – seinakonstruktsioonides, kus on näha puitu, teha parandustöid. Puidust osa krohvida u. 2-3 cm paksuselt. Kui on tegemist šahti seinaga, mille taga on puitkonstruktsioon nähtav, siis üheks võimaluseks on šahti seinakonstruktsiooni tulepüsivuseks tagada EI30. Avatavad luugid vahetada EI15 luukide vastu.
