## korterelamu ehitus-tehniline audit

Käesolev ehitus-tehniline ekspertiis käsitleb Tallinnas, Põhja-Tallinna linnaosas, kinnistul asuvat elamut (ehr kood \_\_\_\_\_). Selle otstarbeks on fikseerida elamu ehitus-tehniline olukord, hinnata ehitise konstruktiivset ohutust ning pööningu, katuse ja keldriosa seisundit.

Ehitise ülevaatus sai teostatud \_\_\_\_\_ diplomeeritud ehitusinseneri  
(tase 7) \_\_\_\_\_ i poolt 27.11.2017.

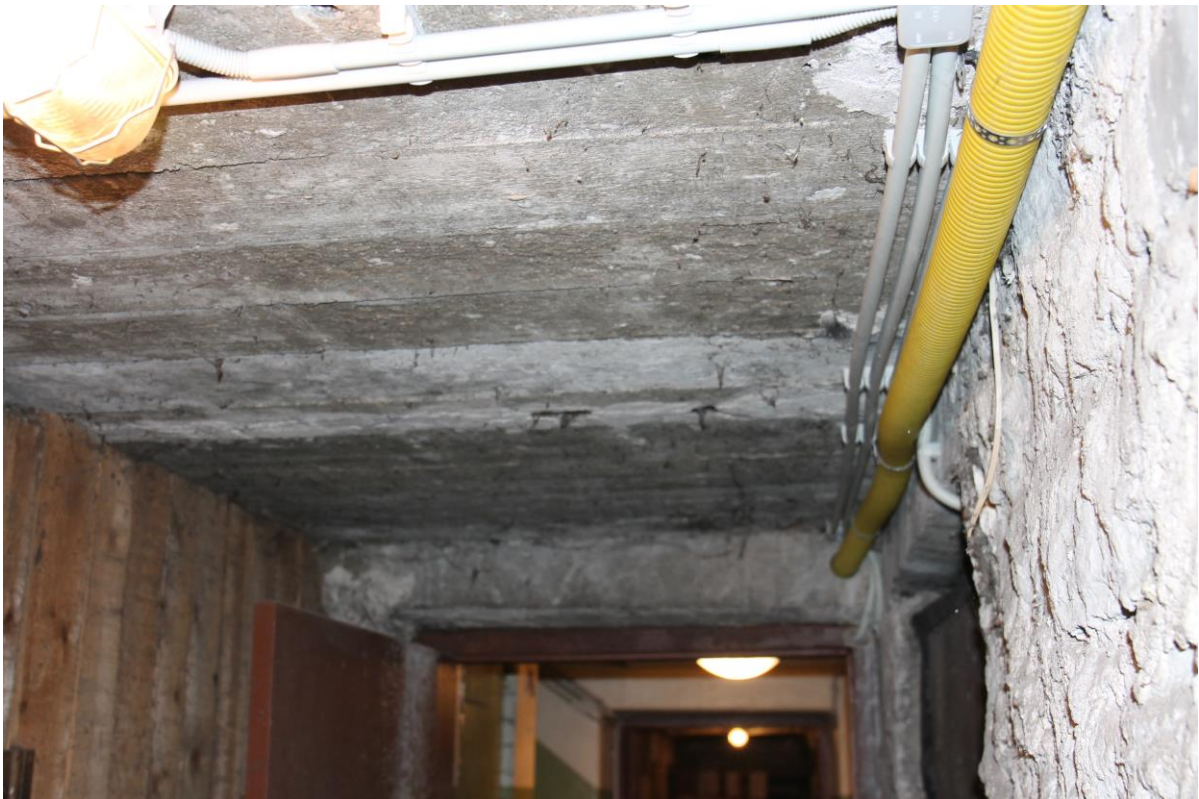
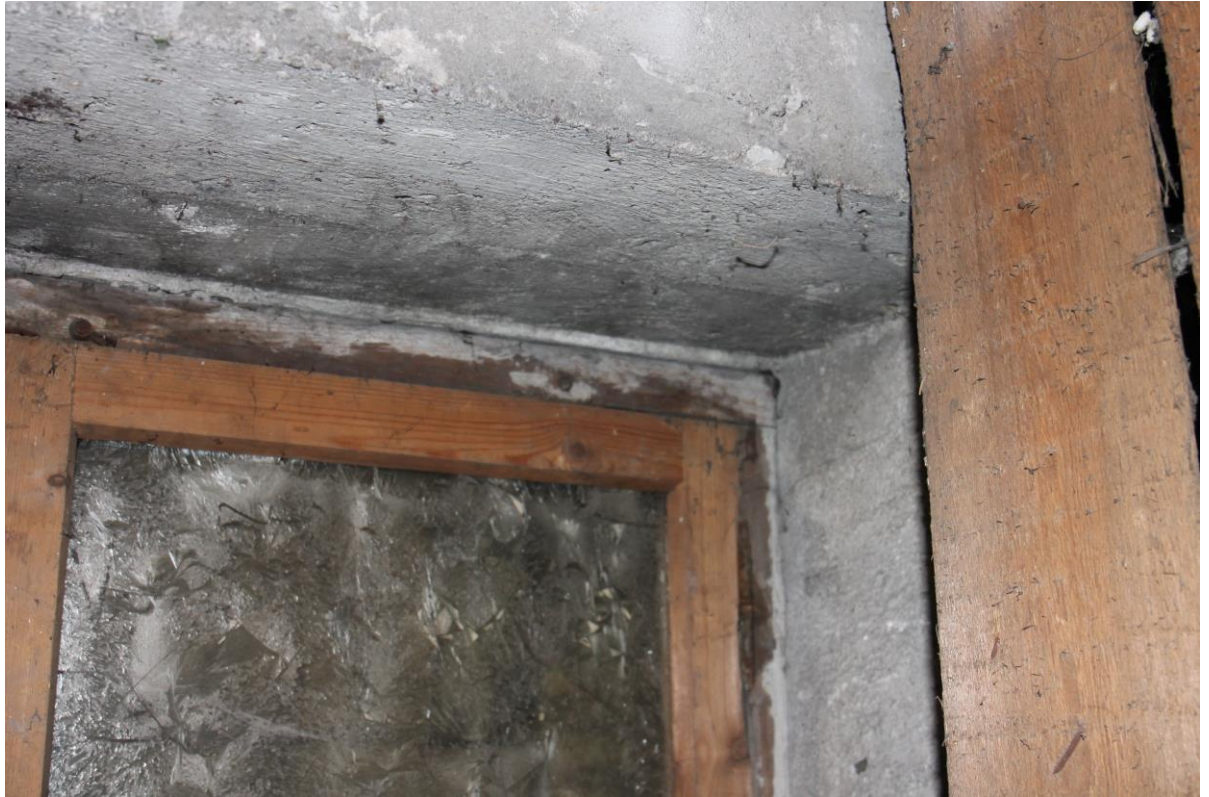
1. Keldrikorrusel on näha et raud-betoonist ning terastaladest koosnevat vahelage, mis on üldiselt heas seisus, kuid kohati paistavad betoonist välja terastalad ja need on roostes ning nõuavad korrastamist ning lagi vajab taastamist.

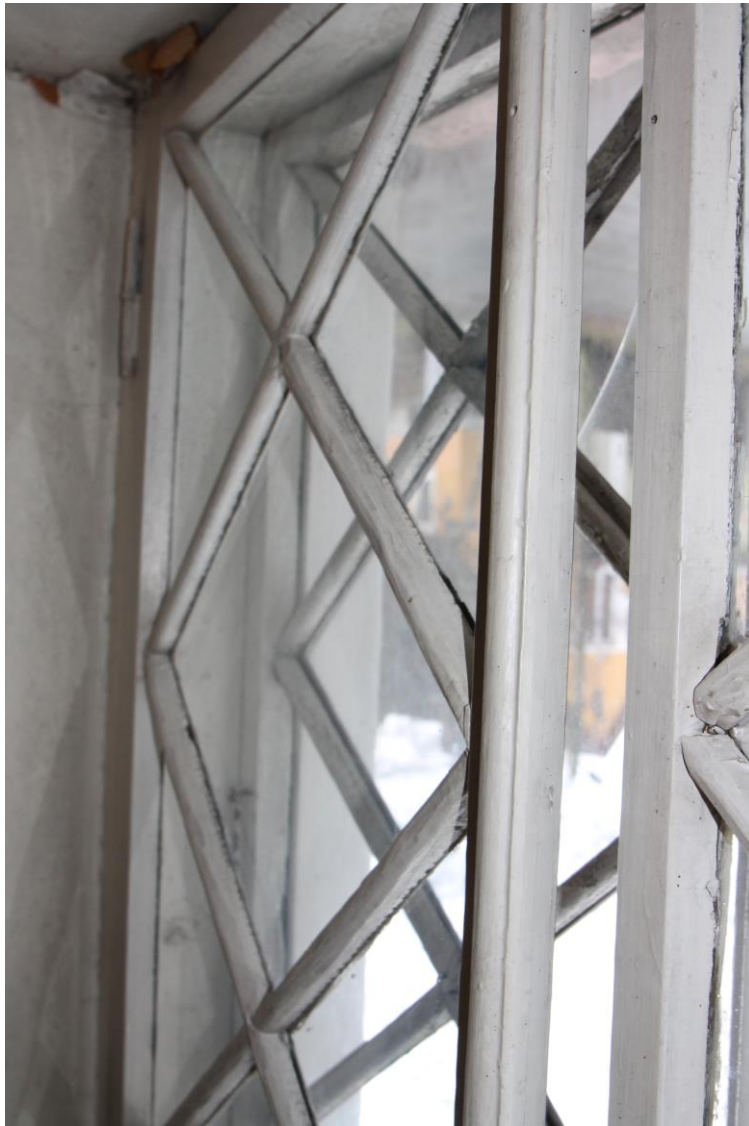
2. Hoone lääneosas paiknevad amortiseerunud keldriaknad tuleb välja vahetada või kinni müürida (kooskõlas tuleohutuse nõuetega)

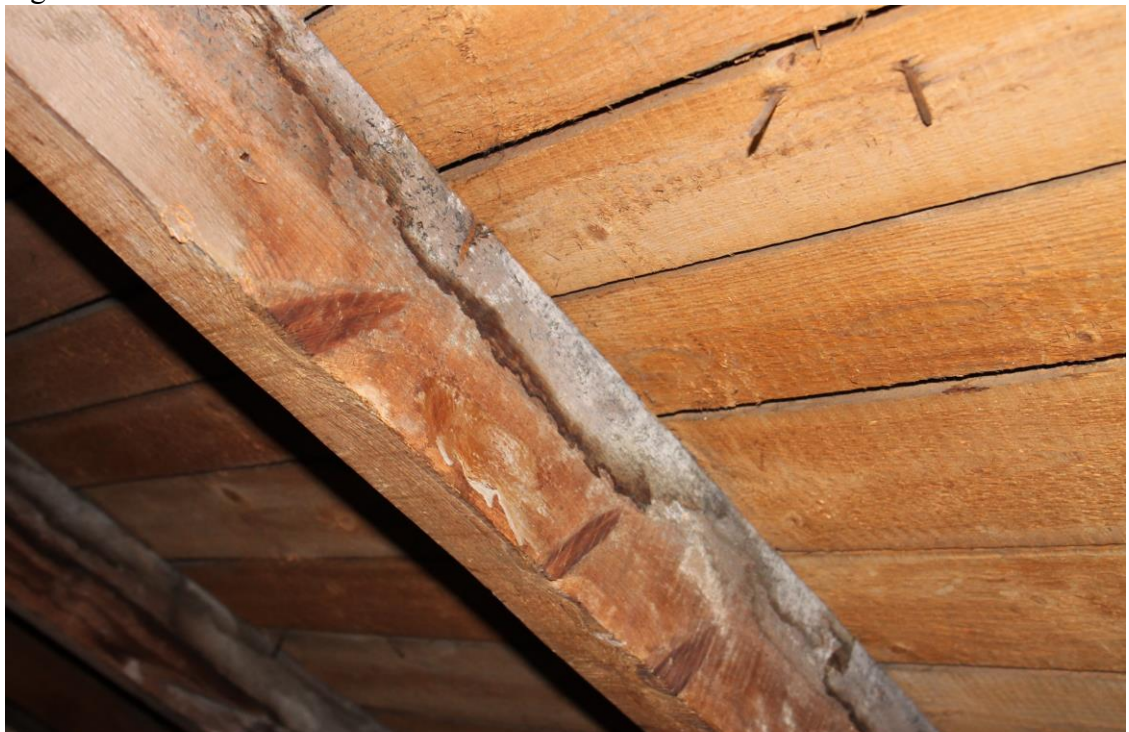
4. Trepikoja lae viimistlus on suure niiskuse ja aja mõjul kulunud.
5. Katusekandjad (50x200mm sarikad) on saanud veest kahjustada ning kohati nõuavad tugevdamist või asendamist.

| <b>Hoone osa</b> | <b>Kirjeldus</b> | <b>Seisund</b> | <b>Märkus</b> |
|---|---|---|---|
| Katusekonstruktsioon | Puit-sarikad | Mitterahuldav | Vajavad lähiajal vahetust või tugevdamist |

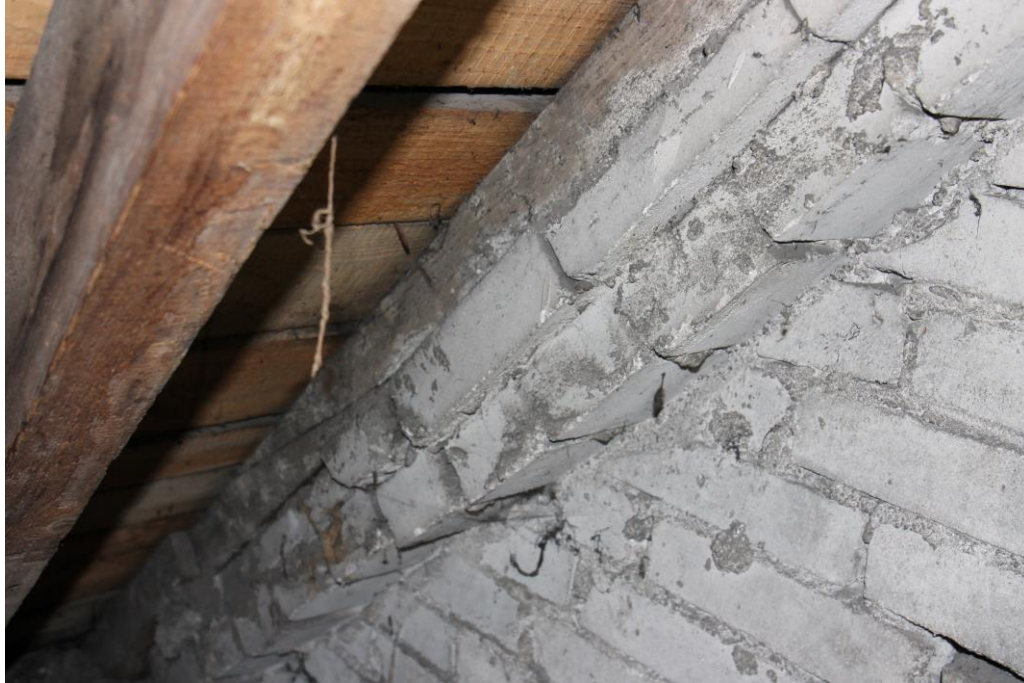
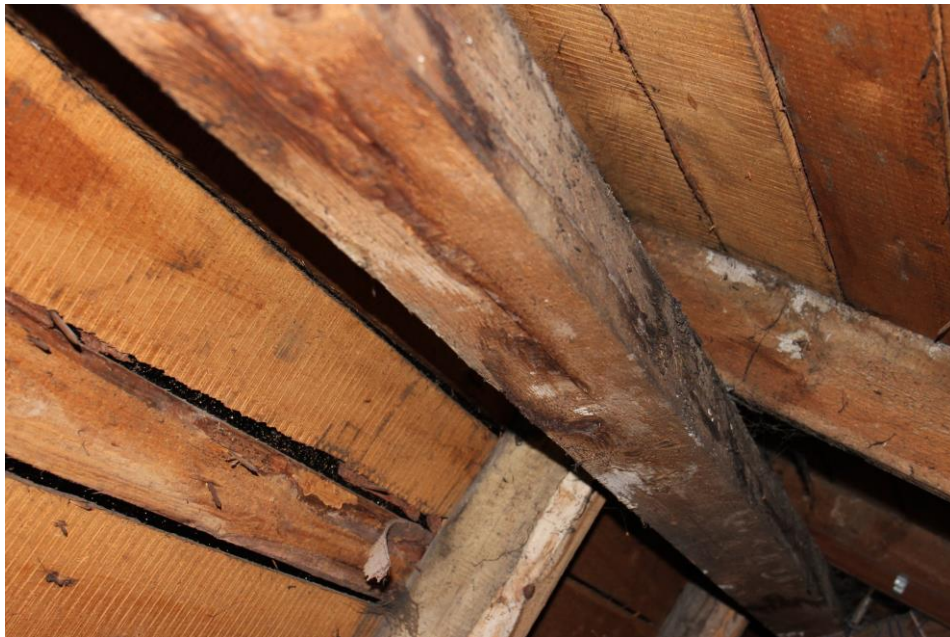
6. Pööningu otsaseina silikaat-telliskivi on saanud kahjustada külmumussulamistsüklitest ning vajab renoveerimist ning täiendavat hüdroisoleerimist

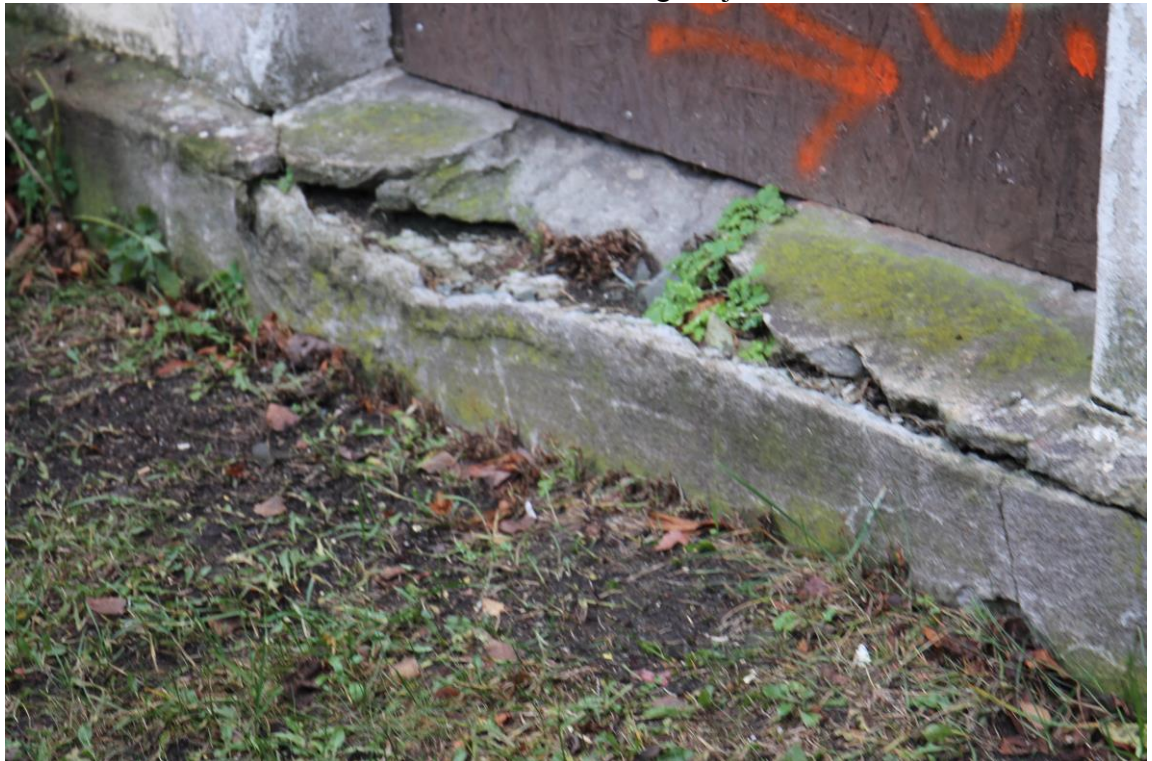
8. Sokliosa on mitmes kohas amortiseerunud ning pragunenud, vajab renoveerimist, vundamendiosa – täiendavad hüdroisolatsiooni ning soojustamist.

| <b>Hoone osa</b> | <b>Kirjeldus</b> | <b>Seisund</b> | <b>Märkus</b> |
|---|---|---|---|
| Vundament | Betoonist lintvundament, betooniplokk | Rahuldav | Soovitatud lisandav soojustamine ning hüdroisolatsioon |
