**Tellija:** Tallinna Kultuuriväärtuste Amet  
Raekoja plats 12, Tallinn

## OSALISED MUINSUSKAITSE ERITINGIMUSED FASSAADI REMONDIKS JA VÄLISVIIMISTLUSE PÕHIPROJEKT

Tallinn 2008

Käesolev välisviimistluse põhiprojekt on koostatud Suur-Patarei 18 hoonele fassaadide remondiks: pinnakatte paranduste tegemiseks ja hooldusvärvimiseks. Avataiteid, katusekatte vahetust vms hoone piirdetarindite muutusi käesolev projekt ei hõlma, nende muutmiseks tuleb tellida eraldi projekt. Välisviimistluse põhiprojekt on kooskõlas käesolevas kaustas esitatud muinsuskaitse eritingimustega, kus on ka kirjeldatud hoone olemasolev olukord ning esitatud ajalooline ülevaade ja põhiandmed, mida projekti seletuskirjas üle ei korrata.

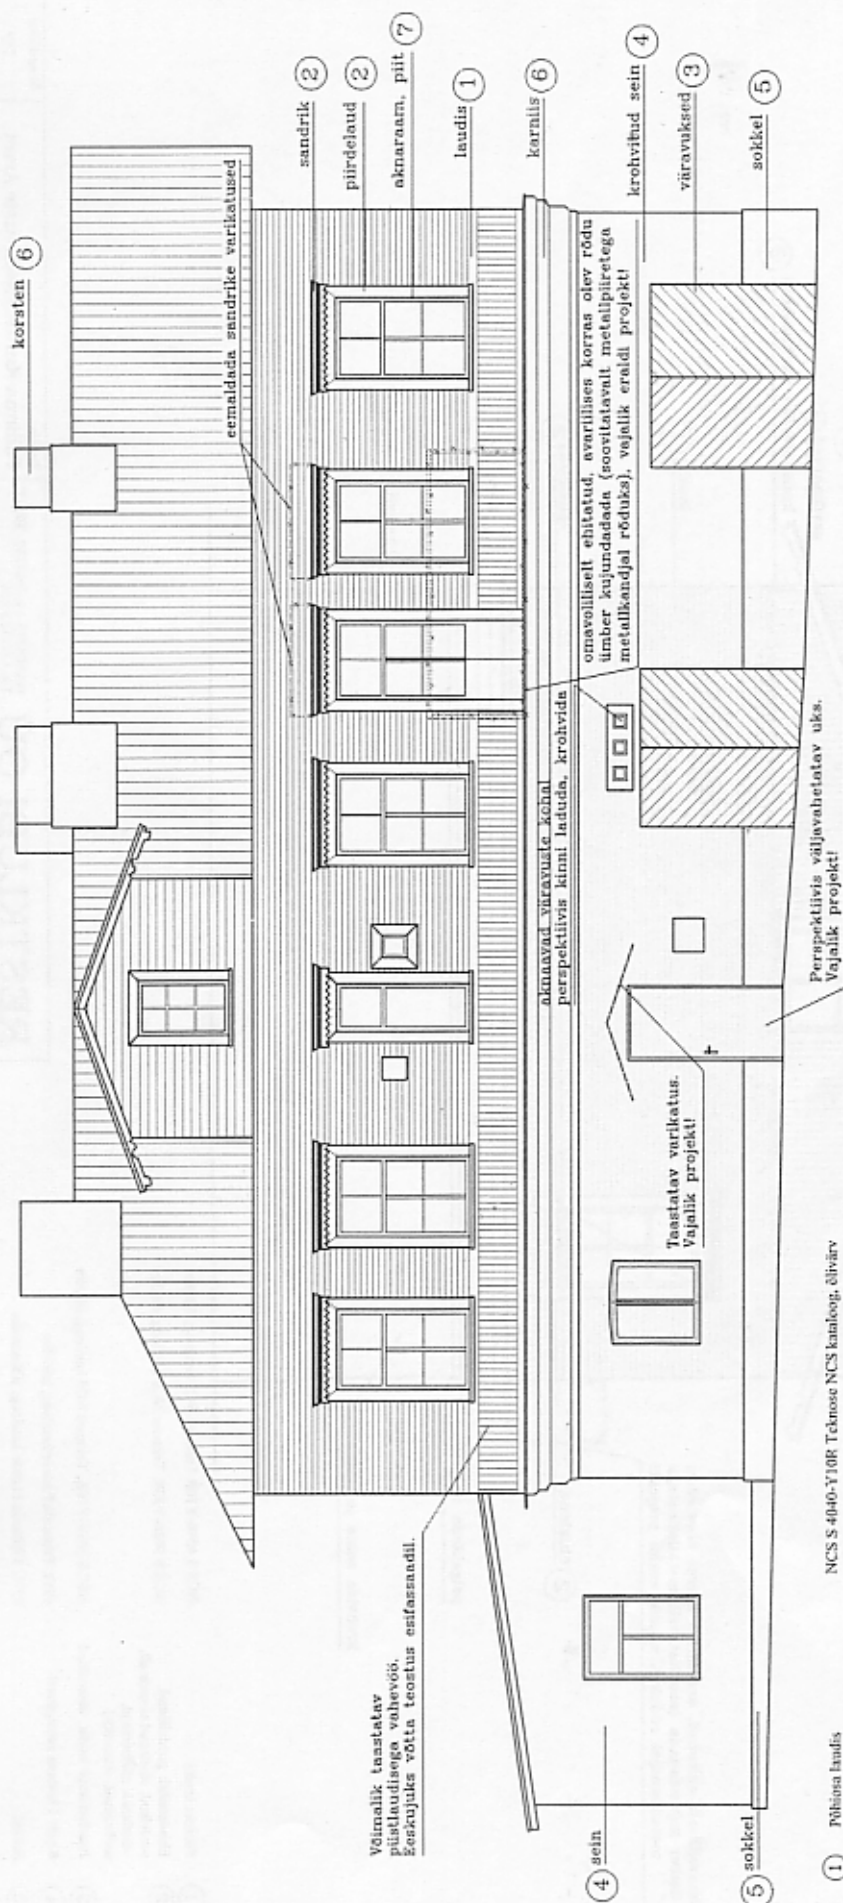
| Leht | 3 |

Võimalik taastatav  
püstitada või ehitada.  
Eeskuju võtta teostus esimesest.

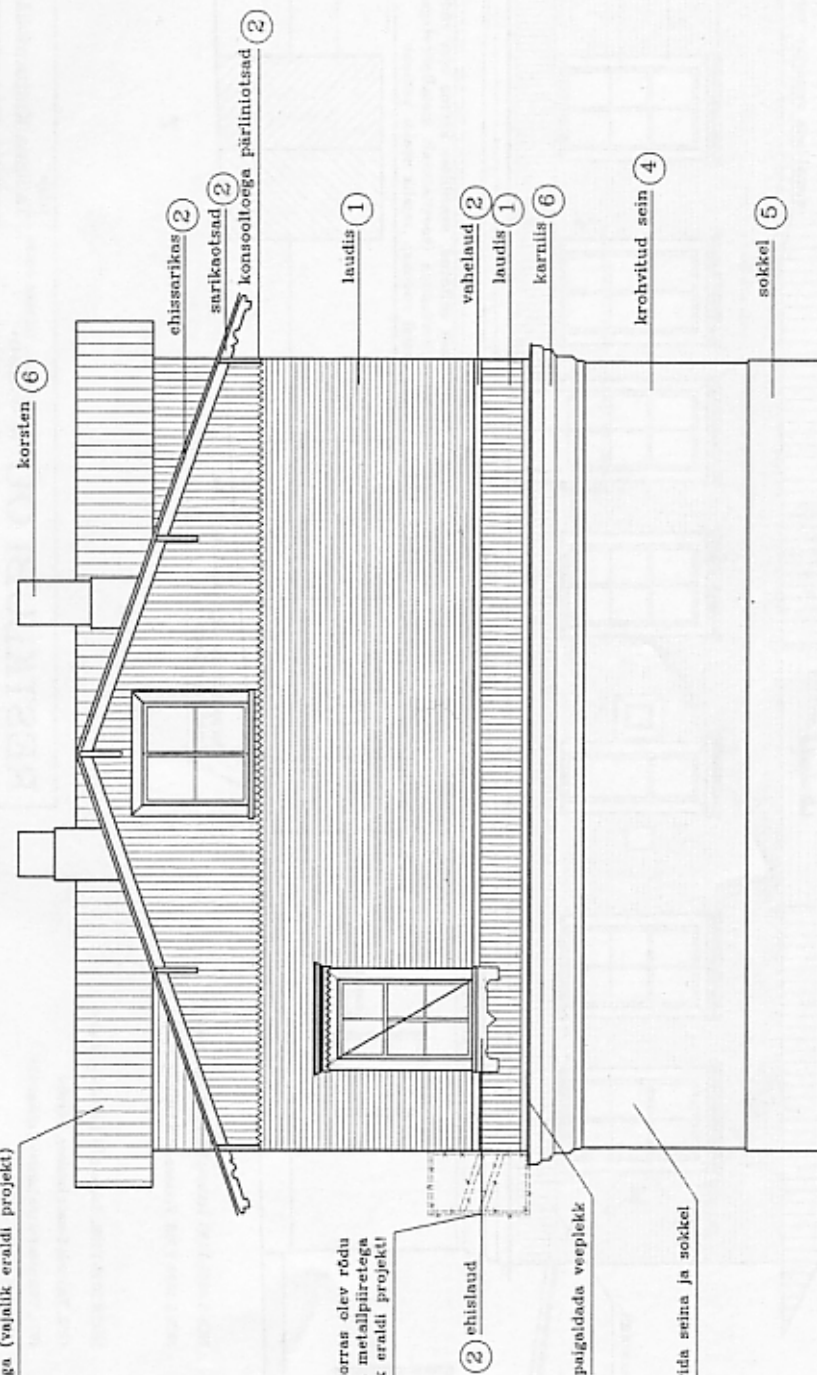
| Leht | 2 |

eterniitkatust: parandada läbijooksukohad, pikemas perspektiivis asendada vattisplekk-kattega (vajalik eraldi projekt)

Omavõlliselt ehitatud, avarilises korras olev rõdu ümber kujundatud (soovitavalt metallpõrretega metallkandjal rõduks), vajalik eraldi projekt

paigaldada veepilek

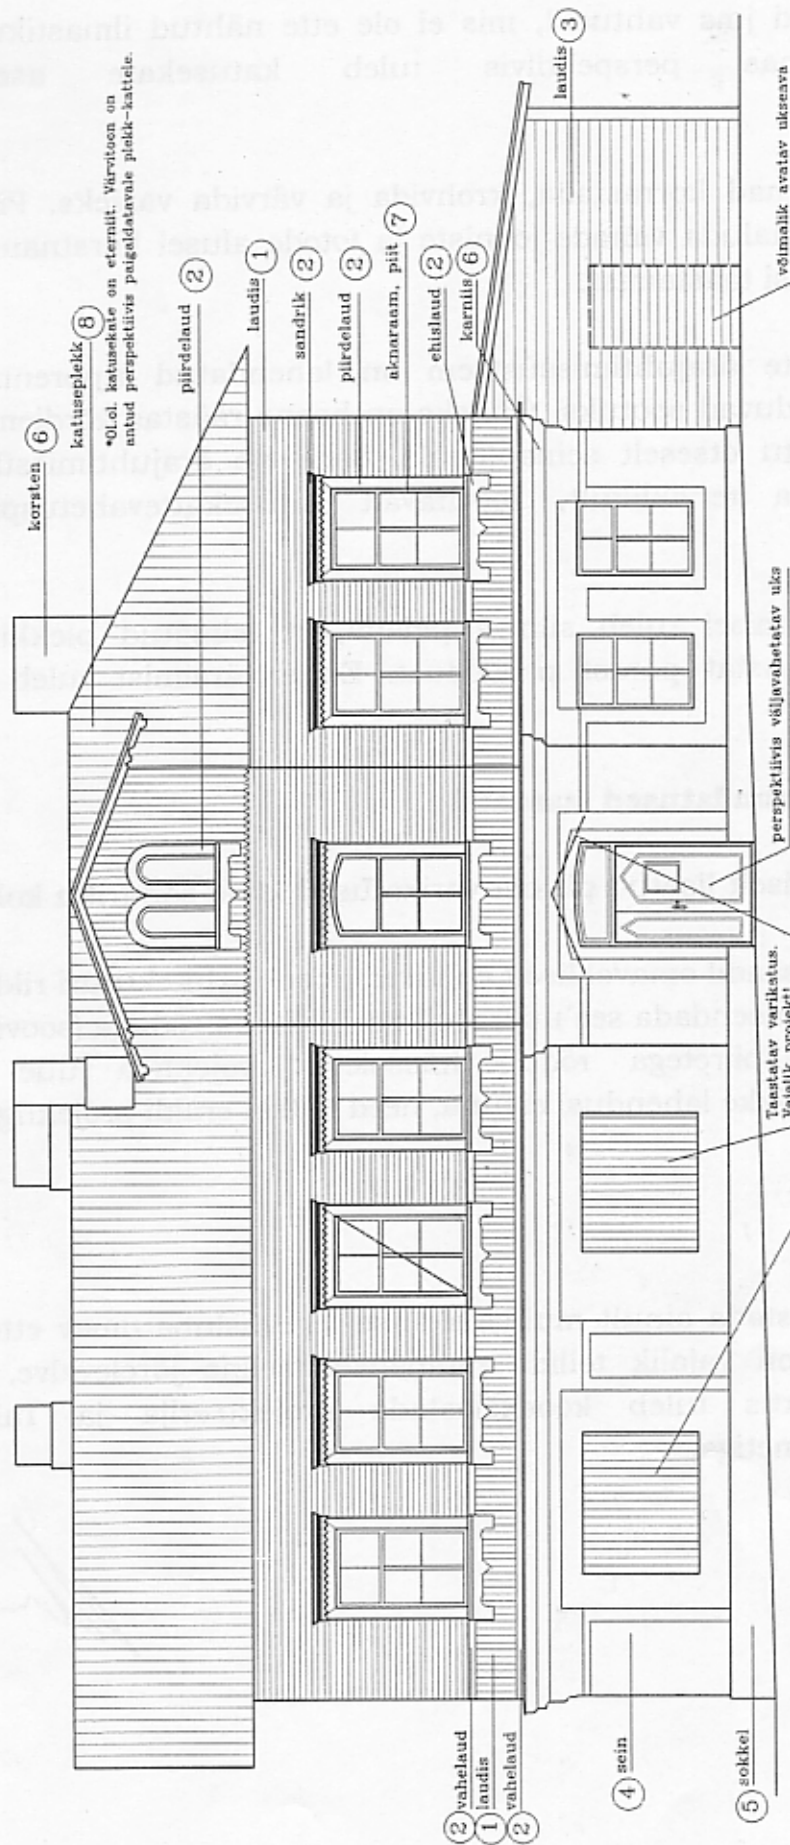
| Leht | 1 |

Taustatav varikatus.  
Võimalik projekt!  
Aknad lahendatud avatüüpide projekti.  
Kui aknad ei võeta, võib need kinni lüüa,  
mii et jätb markeeriv niss. Niss krohvitud ja värvitud.

võimalik avatav ukseava

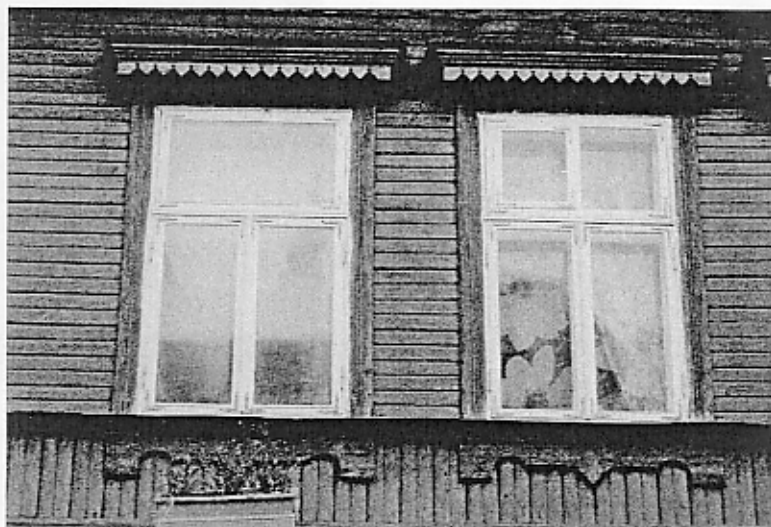
Foto 5

7. Akna- ning ukseavade suurus ja paigutus (vt. foto 2; 3; 4)
8. Olemasolevad aknaraamid koos raamijaotusega (vt. foto 2; 3; 4)
9. Aknasandrikud, profileeritud aknapiirdelauad, aknaavade allosa markeerivad saelõike motiiviga piirdelauad (vt. foto 5)

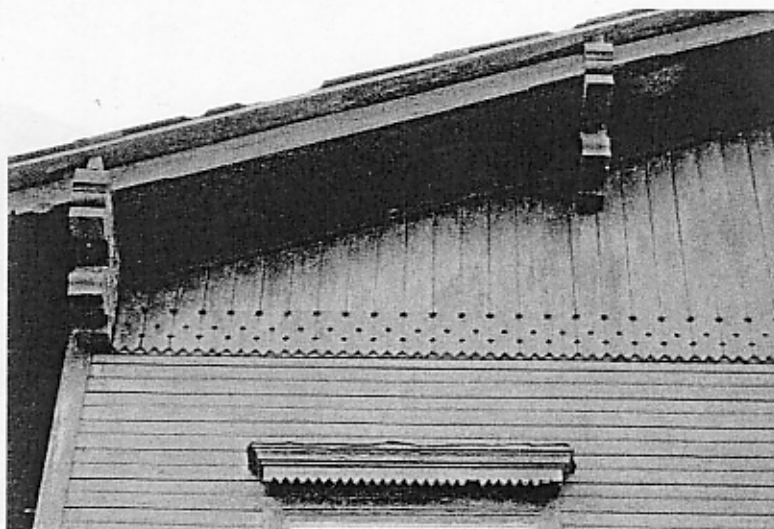
Foto 6

4. Profileeritud sarikaotsad (vt. foto 6; 7)
5. Räästaalused pärliniotsad koos neid toetavate kandekonsoolidega (vt. foto 6; 7)
6. Räästalustele pärlinitele toetuvad faasitud servadega ehissarikad (vt. foto 6; 9)

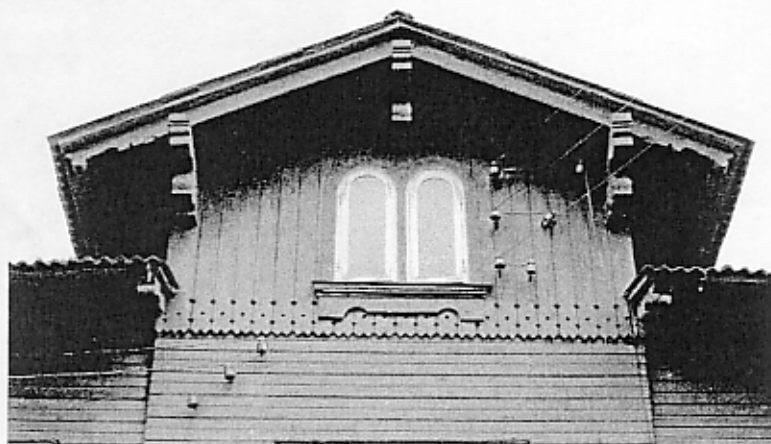
Foto 7

Hoone projekt on realiseeritud arvatavasti täies mahus, võimalik, et dekoori osas tehti pisemaid muudatusi või on mõned detailid (nt. tänavapoolse vintskapi (vt. foto 7) üksikud elemendid) hiljem hävinud. Küll aga on ilmselt ehitamise käigus tehtud muudatusi kivist soklikorruse fassaadil. Projektis on kiviseina tänavapoolne osa tunduvalt lakoonilisem kui hetkel – täna ilmestab seda tunduvalt suurem liigendatus. Samuti on kiviosale projektis ette nähtud kitsad ambrasuurilaadsed avad, kuid on võimalik, et juba ehitamise käigus rajati nende asemele laiemad aknad (vt. fotod 2;3;10).

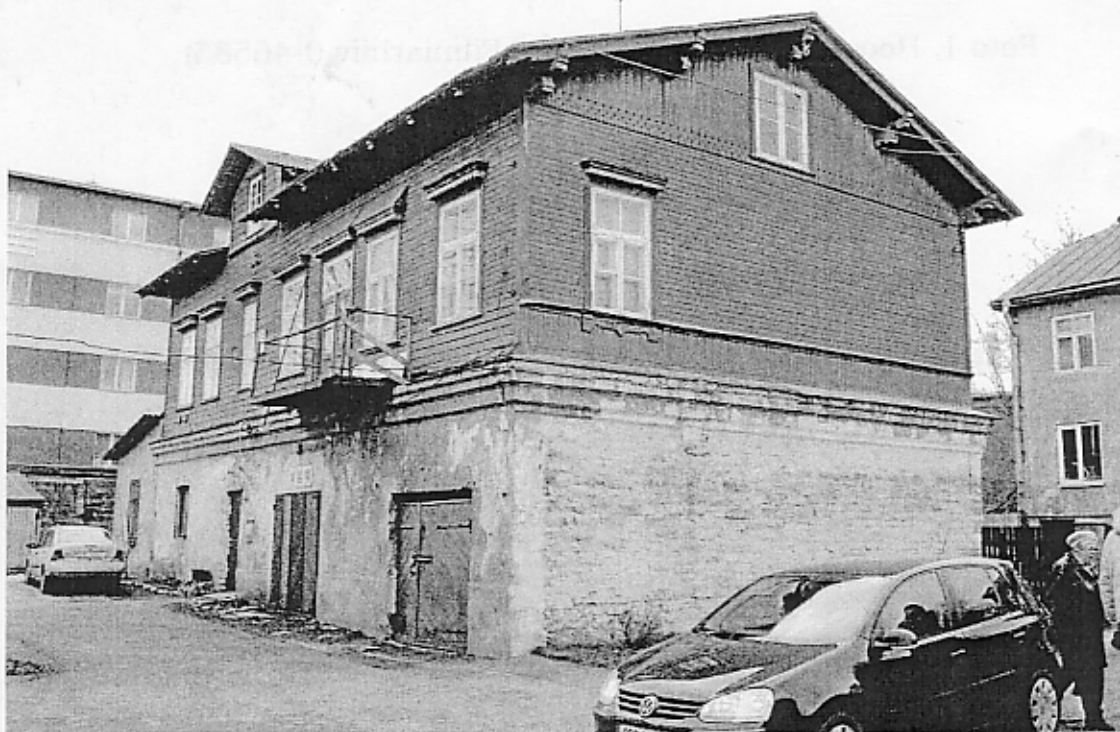
Foto 4

Hoone hoovipoolisel küljel vaatega merele (enne 1937. aastat oli vaade merele vaba) on kunagi asunud rõdu. Sellele viitavad üksikud säilinud metallist konstruktsioonifragmendid, kahepoolne klaasitud rõduuks ning samale kohale hiljem rajatud juhusliku konstruktsiooni ning ilmetu välimusega uus rõdu (vt. foto 4).

Lammutada tagafassaadil omavoliliselt ehitatud hoone arhitektuuri rikkuv ja **avariohtlik** rõdu ja asendada see uue, stiililt sobilikuma rõduga (soovitatavalt metallkandjal metallpiiretega rõdu). Käesoleva projektiga uue rõdu kujundamiseks vajalikke lahendusi ei anta, need tellida eraldi projektiga.

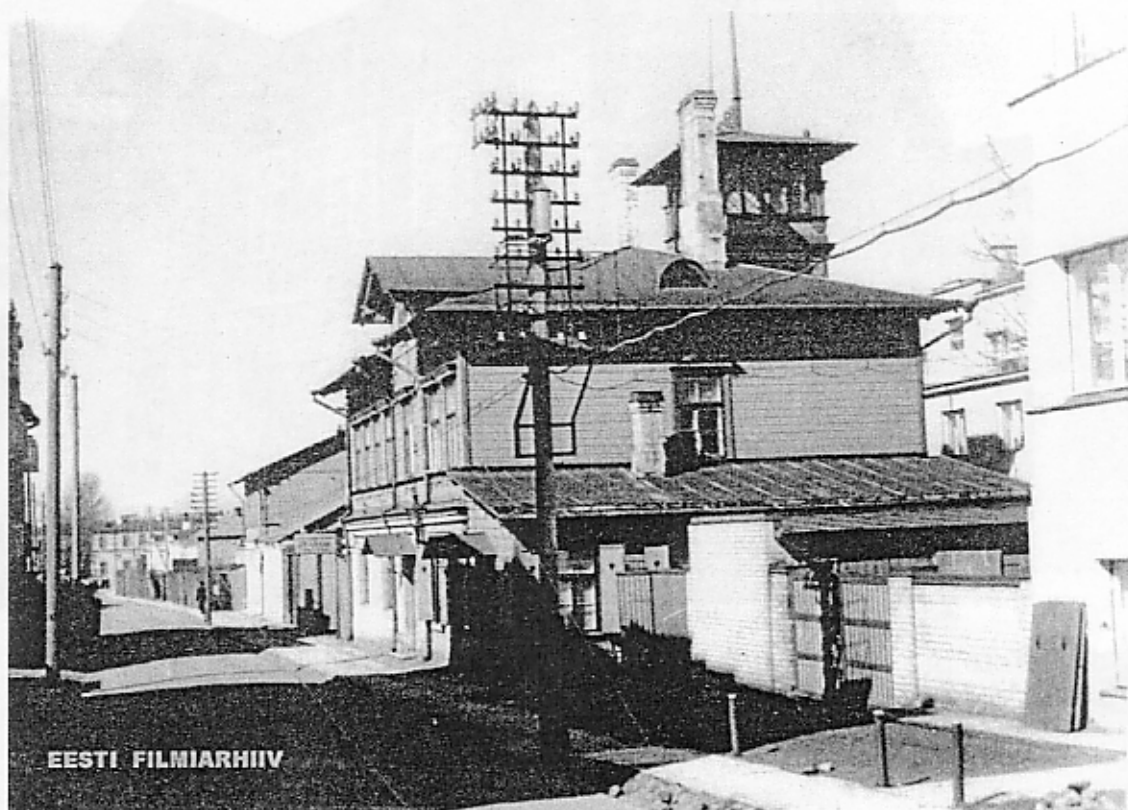
Foto 1. Hoone 1938. aastal. (Eesti Filmiarhiiv 0-46585)

töökoja asemele rajatud korteriga. 1938. aastal E. Bröckneri poolt tehtud fotolt (vt. foto 1) selgub, et juurdeehitis on algselt olnud kaetud laudisega ja otsaseina akendel on olnud kahepoolsed luugid (luugid olid ka kiviosa lõunapoolsema töökoja akendel). Juurdeehitise tänane ilme on pigem mälestise üldmuljet rikkuv, väärtust ei oma, pigem rikub oma juhusliku välimusega mälestise tervikilmet.

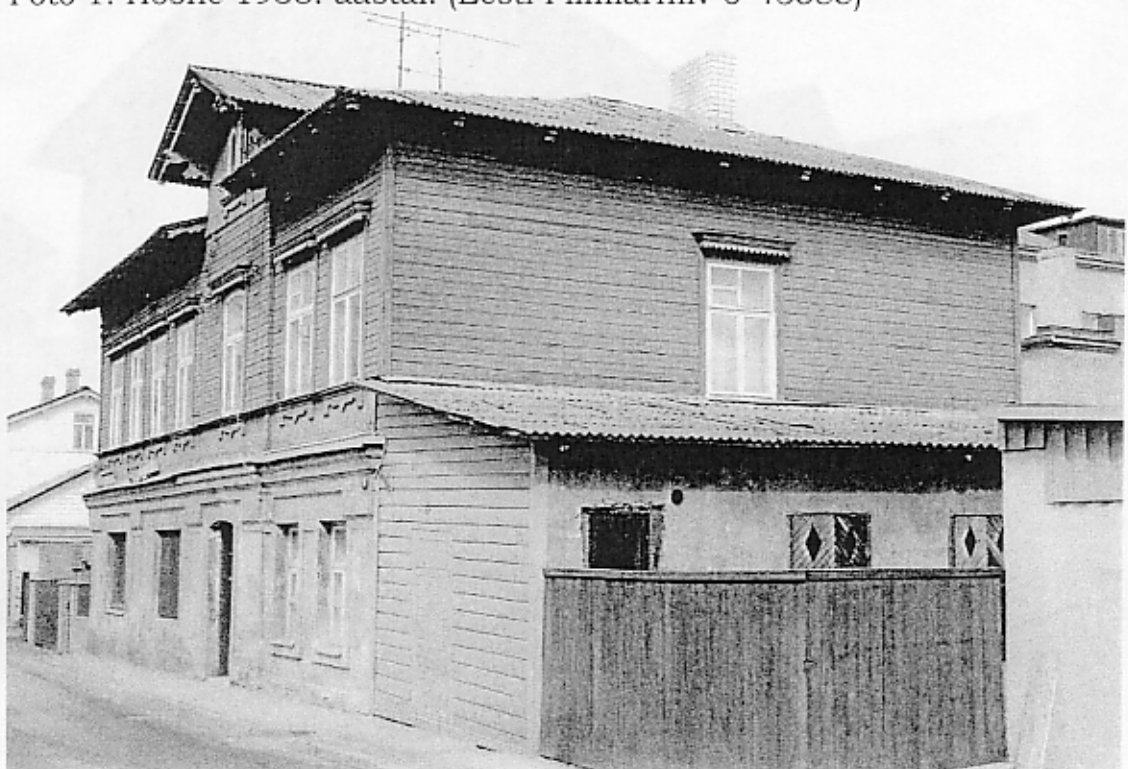
Foto 2. Hoone 2008. aastal.

Hoone lõunapoolses küljes liitub põhimahuga ühekorruseline pultkatusega juurdeehitis, kus hetkel paiknevad eluruumid (vt. foto 2). Selle tänavapoolne külg on kaetud rõhtlaudisega (ilmselt originaalne), selle keskel on ukseava, mis tänaseks on samuti rõhtlaudisega kinni kaetud. Hoovipoolsed fassaadid on aga juhuslikuma viimistlusega – seinu katab ilmetu ning murenev krohv. Samas on teostatud ka juhuslikke avatäidete vahetusi. Avad on kaetavad hilisemate aknalaukidega. Ehitise katus on kaetud eterniidiga. Kuna rajatise lõunapoolne külg on tänavalt vaadeldav, rikub see oluliselt mälestise üldilmet. Juurdeehitis vajab tervikuna korrastamist ja hoone üldilmega ühtlustamist.
