**Olukorra kirjeldus.**

#### **Tööde kirjeldus, pakkumuse sisu.**

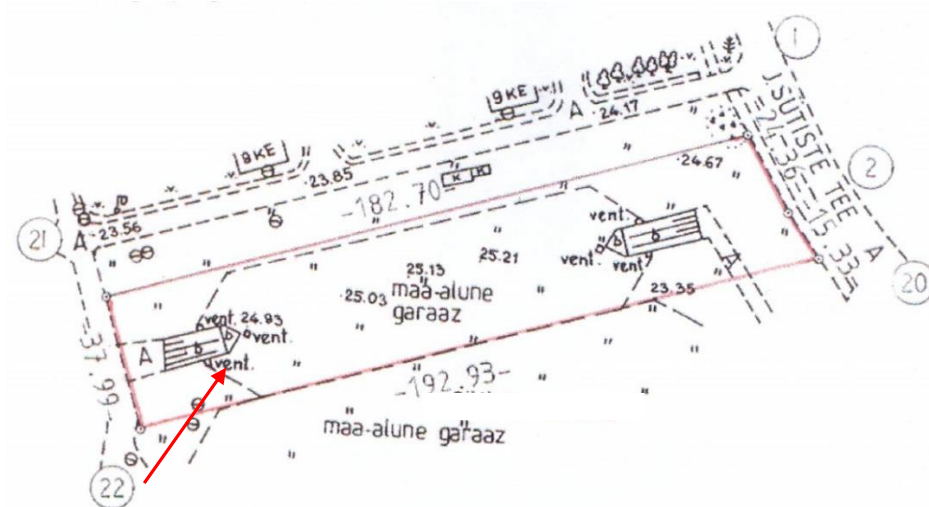
**Joonis.** Garaaži maaala plaan ja maakaablite sisend

Garaaž saab voolu kõrval asuva garaaži kilbist, kuhu on paigutatud meie garaaži voolumõõtja ja kaitsmed 3x100A (liitumispunkt). Garaaži elektrivarustus on organiseeritud kõrval asuva garaaži kilbist maakaablite kaudu. Paigaldatud on kaks kaablit, mõlemad on vigastatud. Momendil on teostatud elektrivarustus, kombineerides kahte kaablit. Kaablite pikkus ca. 200m, millest ca. 30m kulgeb ruumis, paigutatud garaaži lakke. Kaablite vanus ca. 40 aastat. Maakaablite täpne kulgemine on teadmata (**Fotod 1 ja 2**). Kaablite ligikaudne kulgemise suund on tähistatud alloleval **joonisel** ja **failis: kaablitrassid** punase joonega. Kaablitrass ristub kahe garaaži Ehitajate tee poolsete sissesõiduteedega (**Foto 3**). Elektritoite saavad kõik kolm garaaži alajaamast (**Foto 3**) **failis: kaablitrassid** (sinine nool).

1. Kaablitrassi projekteerimist, koos vajalike kooskõlastuste hankimisega.
2. Kaevetöid kaabli paigaldamiseks, koos haljastuse ja gaaraažide sissesõiduteede taastamisega.
3. Kaabli paigaldamist koos vajalike elektriühenduste teostamisega liitumiskilbis ja garaaži kilbis.

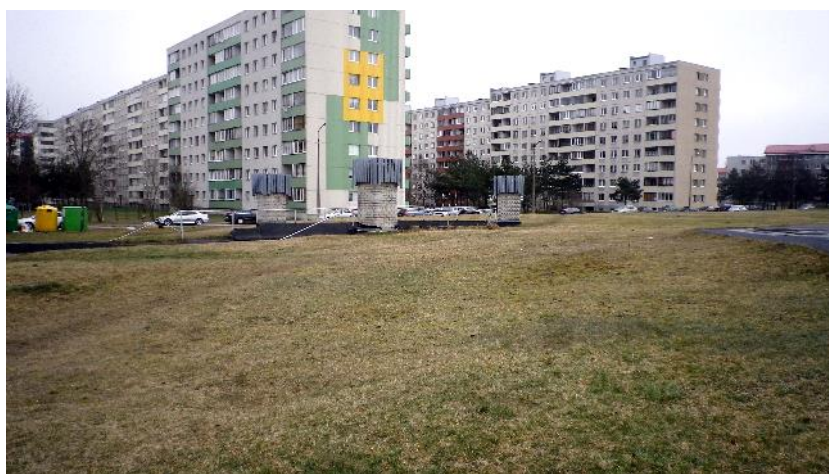
**Foto 1.** Vaade kaabli sisenemise suunas (parempoolne vent. korsten)

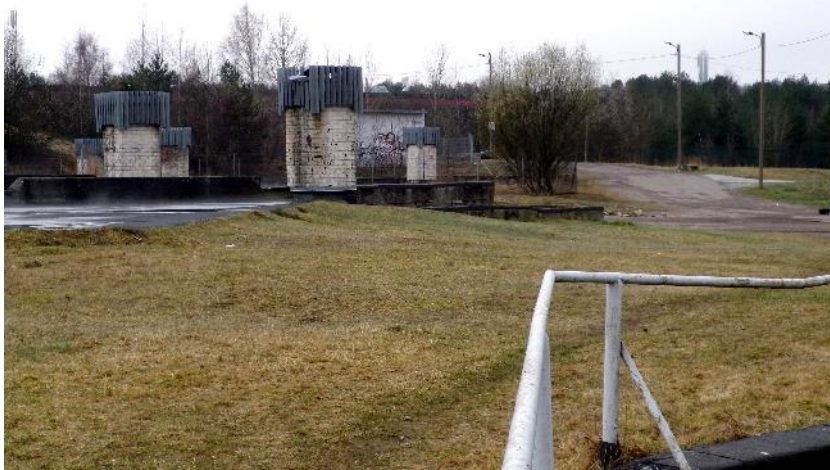
**Foto 2.** Vaade kaabli kulgemise suunas

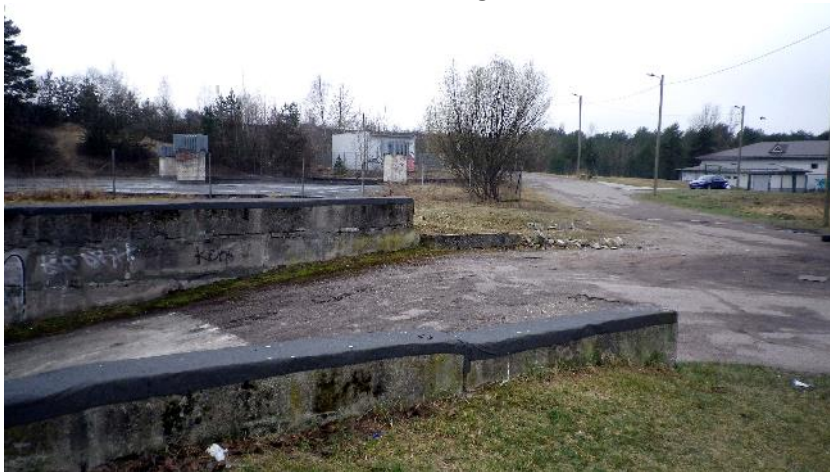
**Foto 3.** Kõrval asuva garaaži sissesõidutee. Taamal, keskel alajaam
