Aadress: Tallinn  
Objekt: Elamu,  
Pelgulinna miljööväärtuslik piirkond  
Tellija: KÜ  
Töö nr.

ELAMU FASSAADI JA KATUSE REMONT JA  
REKONSTRUEERIMINE.  
EELPROJEKT

TALLINN, 2016 A

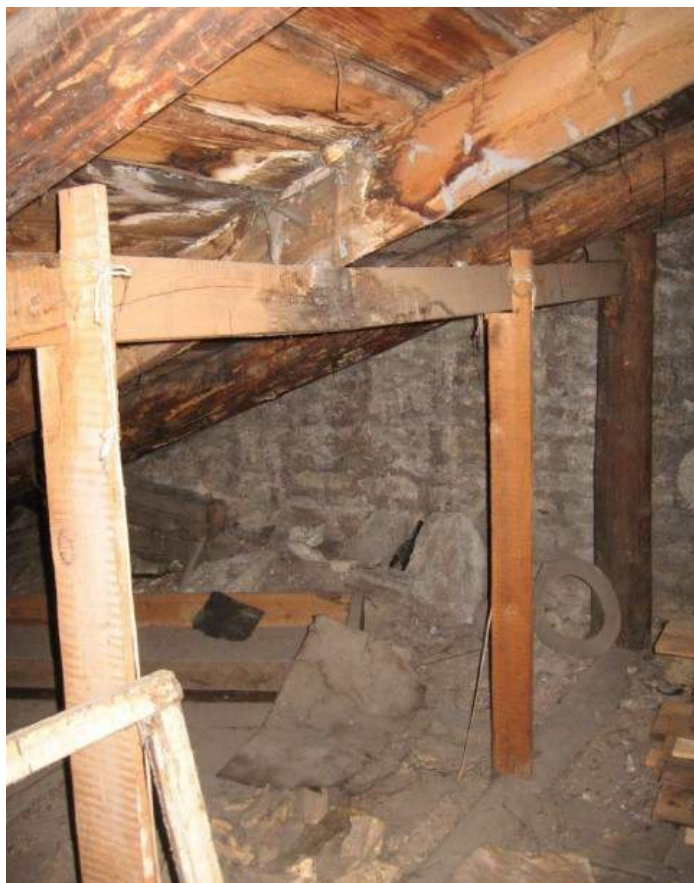
**Foto 1.** – pehkinud sarikas ja pärlin

Olukord: Sarikas ja penn on niiskuskahjustustega. Sarika lähedal puudub post. Sarikate, pärline, postide ja aluspuude omavahelised kinnitused vajavad katusetööde käigus kontrollimist.

Lahendus: Katusetööde käigus peale laudise eemaldamist kontrollida üle sarika ja pärline seisukord ning vajadusel sarikas välja vahetada. Kuna pärline on suhteliselt väikese ristlõikega, siis kõikide sarikate lähiümbruses peavad paiknema postid. Fotol oleva sarika alla on vaja lisada post(70x145). Kõik sarikate, pärline, aluspuude ja postide omavahelised ühendused peavad olema tehtud selliselt, et naelad töötaksid pigem lõikele, mitte täielikult tõmbele. Kui naelad töötavad tõmbele, siis tuleb ühenduskoht tugevdada, kas diagonaalselt löödavate uute naeltega või ehituskobadega.

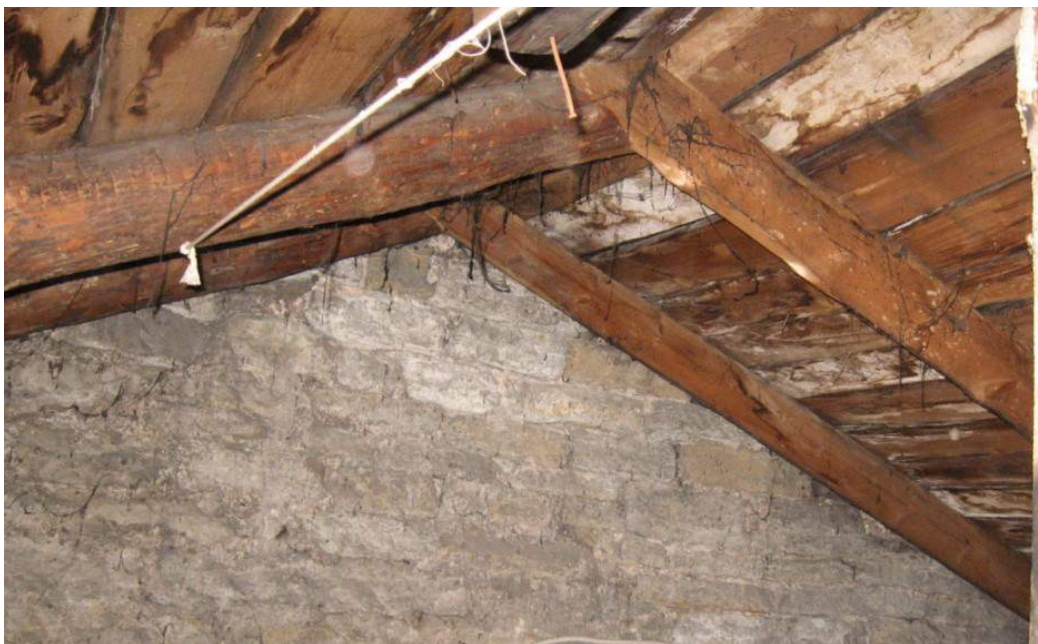
**Foto 2.** – Lõunapoolne amortiseerunud katusehari

Olukord: Katusehari on alla vajunud, kuna harjapärilin on ümberehituste käigus eemaldatud.

Lahendus: Harjapärilin on vaja tagasi panna. Pärlini saab toetada postidega (70x145) kas laetaladele või eraldi aluspuule.

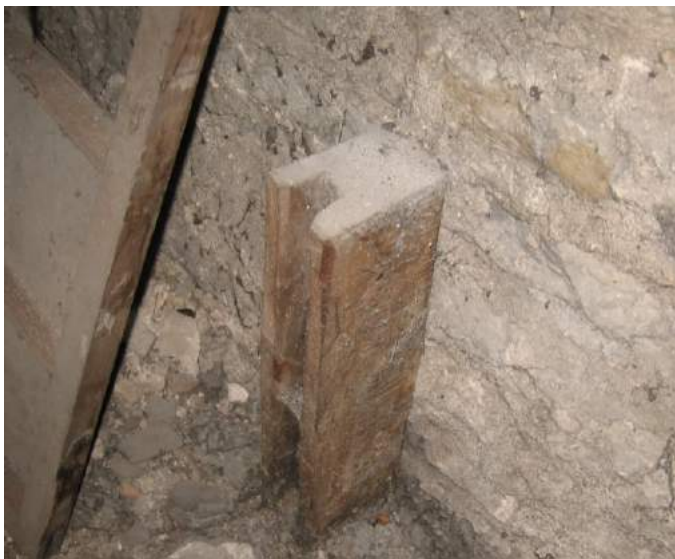
**Foto 3.** – Hoone lõunapoolses otsas harjapärlini vana post

Olukord: Hoone lõunapoolses otsas on harjapärlini vanast postist järel lühikeseks saetud jäänus.

Lahendus: Harjapärliini üks toepostidest on võimalik selle postiga ühendada, kasutades sarnase ristlõikega puitu ja proteesimist. Jälgida, et kivikonstruktsioonid ja puit oleksid teineteisest eraldatud niiskuskindla materjaliga.

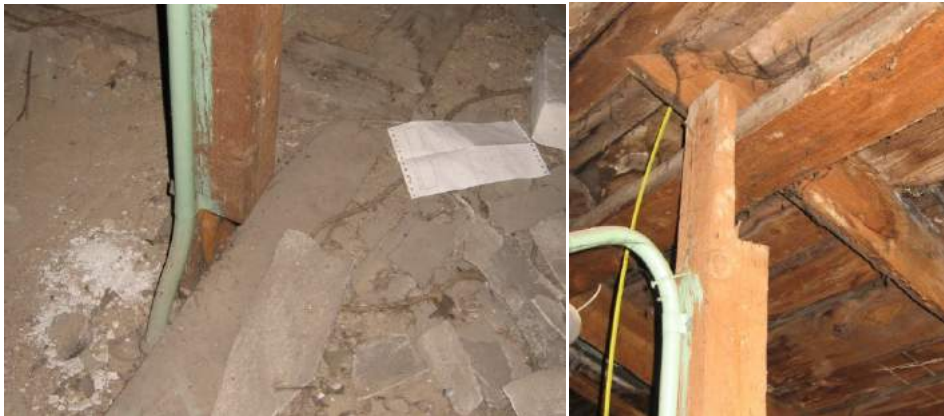
**Foto 4 ja 5.** – Harjapärliini posti alumine ja ülemine sõlm

Olukord: Harja post on alt ja ülevalt kinnitatud liiga suure tapiga. Tapist pole mingit kasu.

Lahendus: Tapid täita puidust kiiludega (posti ristlõikele vastav). Sellisel juhul hakkab post tõhusamalt koormust kandma. Teine variant on posti asendamine uuega. Post toetada alumise laetala peale. Hetkel sõltub posti kandevõime naelliite tugevusest ning suuremate koormuste korral võib see ühendus kergelt puruneda.

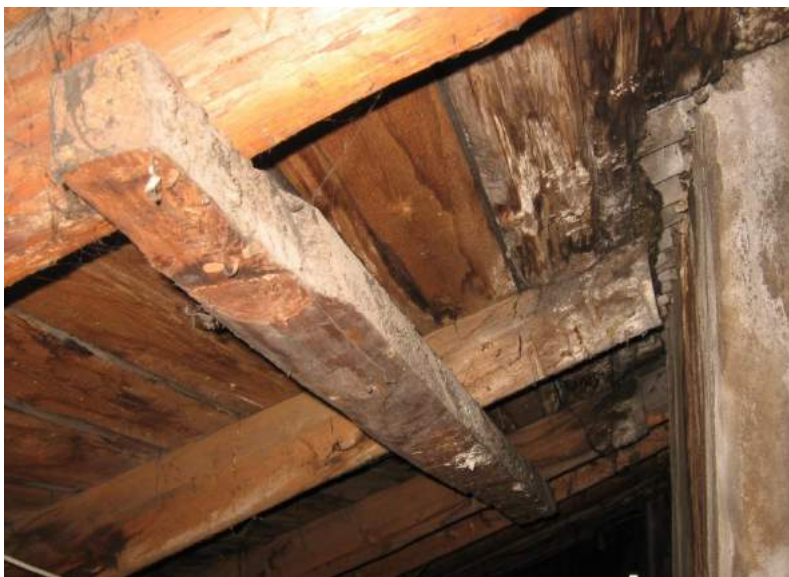
**Foto 6.** – Vekseltala korstnate juures

Olukord: Vekseltala on paigaldatud sarikate külge alt naeltega. Naelad töötavad tõmbele.

Lahendus: Vekseltala kinnitada kandvate sarikate külge selliselt, et naelad töötaksid lõikele. Üks variant on vekseltalad riputada olemasolevate kandvate sarikate külge näiteks montaažilindiga. Kandevoime ja töökindluse poolest on parem variant vekseltalad toetada postidele (70 x145 mm) mis omakorda toetuvad kandvatele vahelaetaladele.

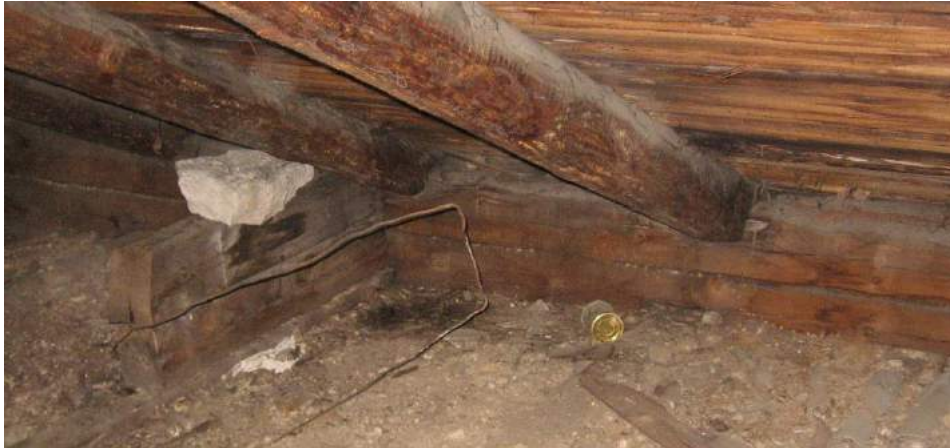
**Foto 8.** – Sarikate ja vööpalgi ühendus

Olukord: Sarikate ja vööpalkide ühenduskohtades on näha niiskuskahjustusi. Seisukorda oli väga raske hinnata ilma konstruktsiooni avamata.

Lahendus: Katusetööde käigus kõigi sarikate ja vööpalkide ühenduskohtades oleva puidu seisukord põhjalikult üle kontrollida. Kõik kivi ja puidu ühenduskohad üksteisest eraldada niiskuskindla materjaliga.

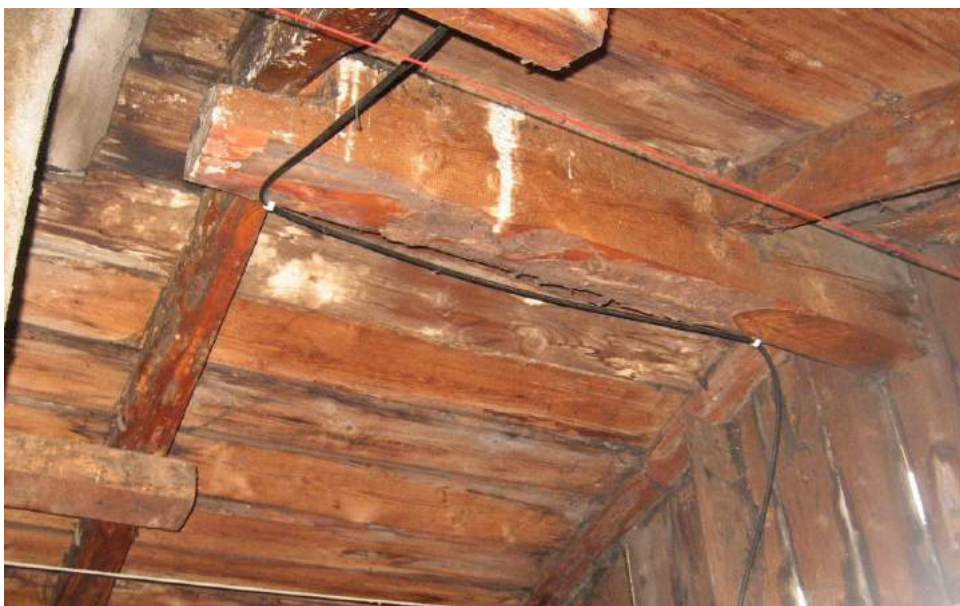
**Foto 9.** – Hoone põhjapoolne katusehari

Olukord:Harjapärilin ripub sarikate küljes. Konstruktsioon pole korralikult toetatud.

Lahendus:Harjapärilin tuleks korstna poolt postiga toetada. Otsaseina poolsesse otsa pole posti tarvis, kuna seina kohal olevad sarikad on toetatud otsaseina puidust karkassile.

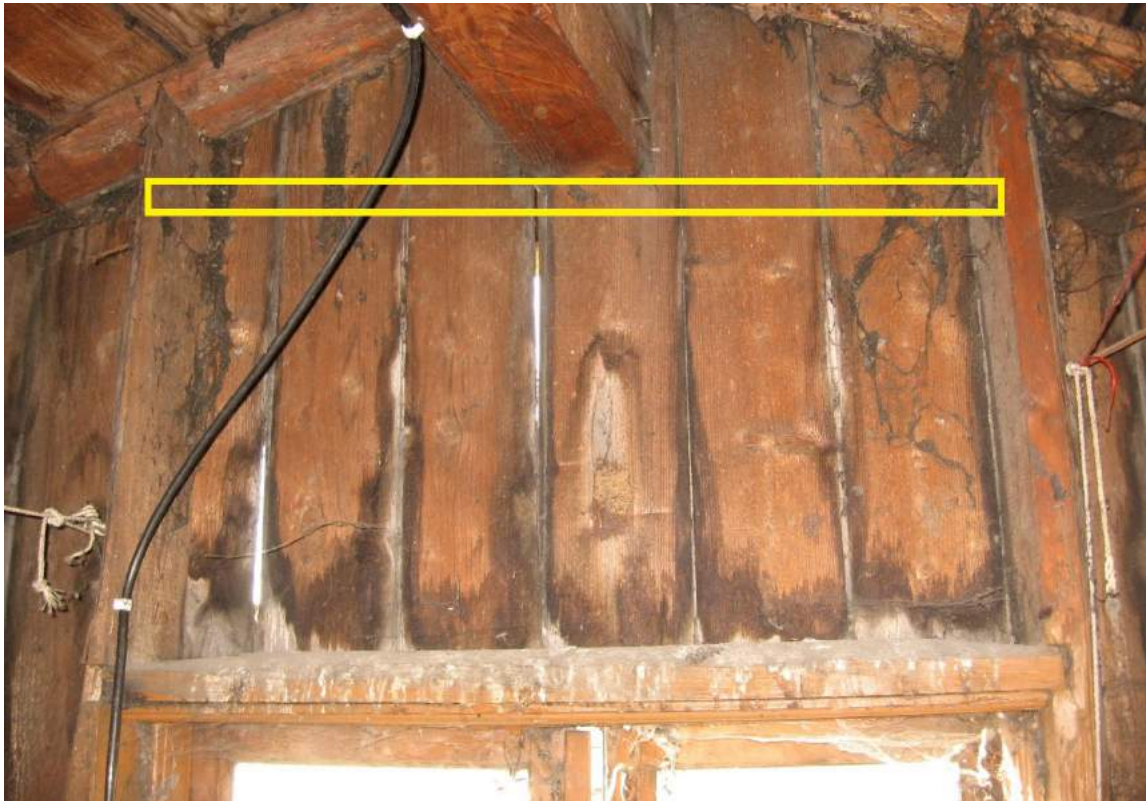
**Foto 10.** – Hoone põhjapoolne otsasein

Olukord:Seina karkass toetab sarikaid. Harjapärilin on kinnitatud sarikate külge.

Lahendus:Seina karkassile paigaldada üles harjapärilini alla lapiti lisapruss 70x145 mm (fotol tähistatud kollasega). Pruss takistaks suurte koormuste korral seina karkassipostide läbipaindumist harja suunas ning toetab harjapärilinit.
