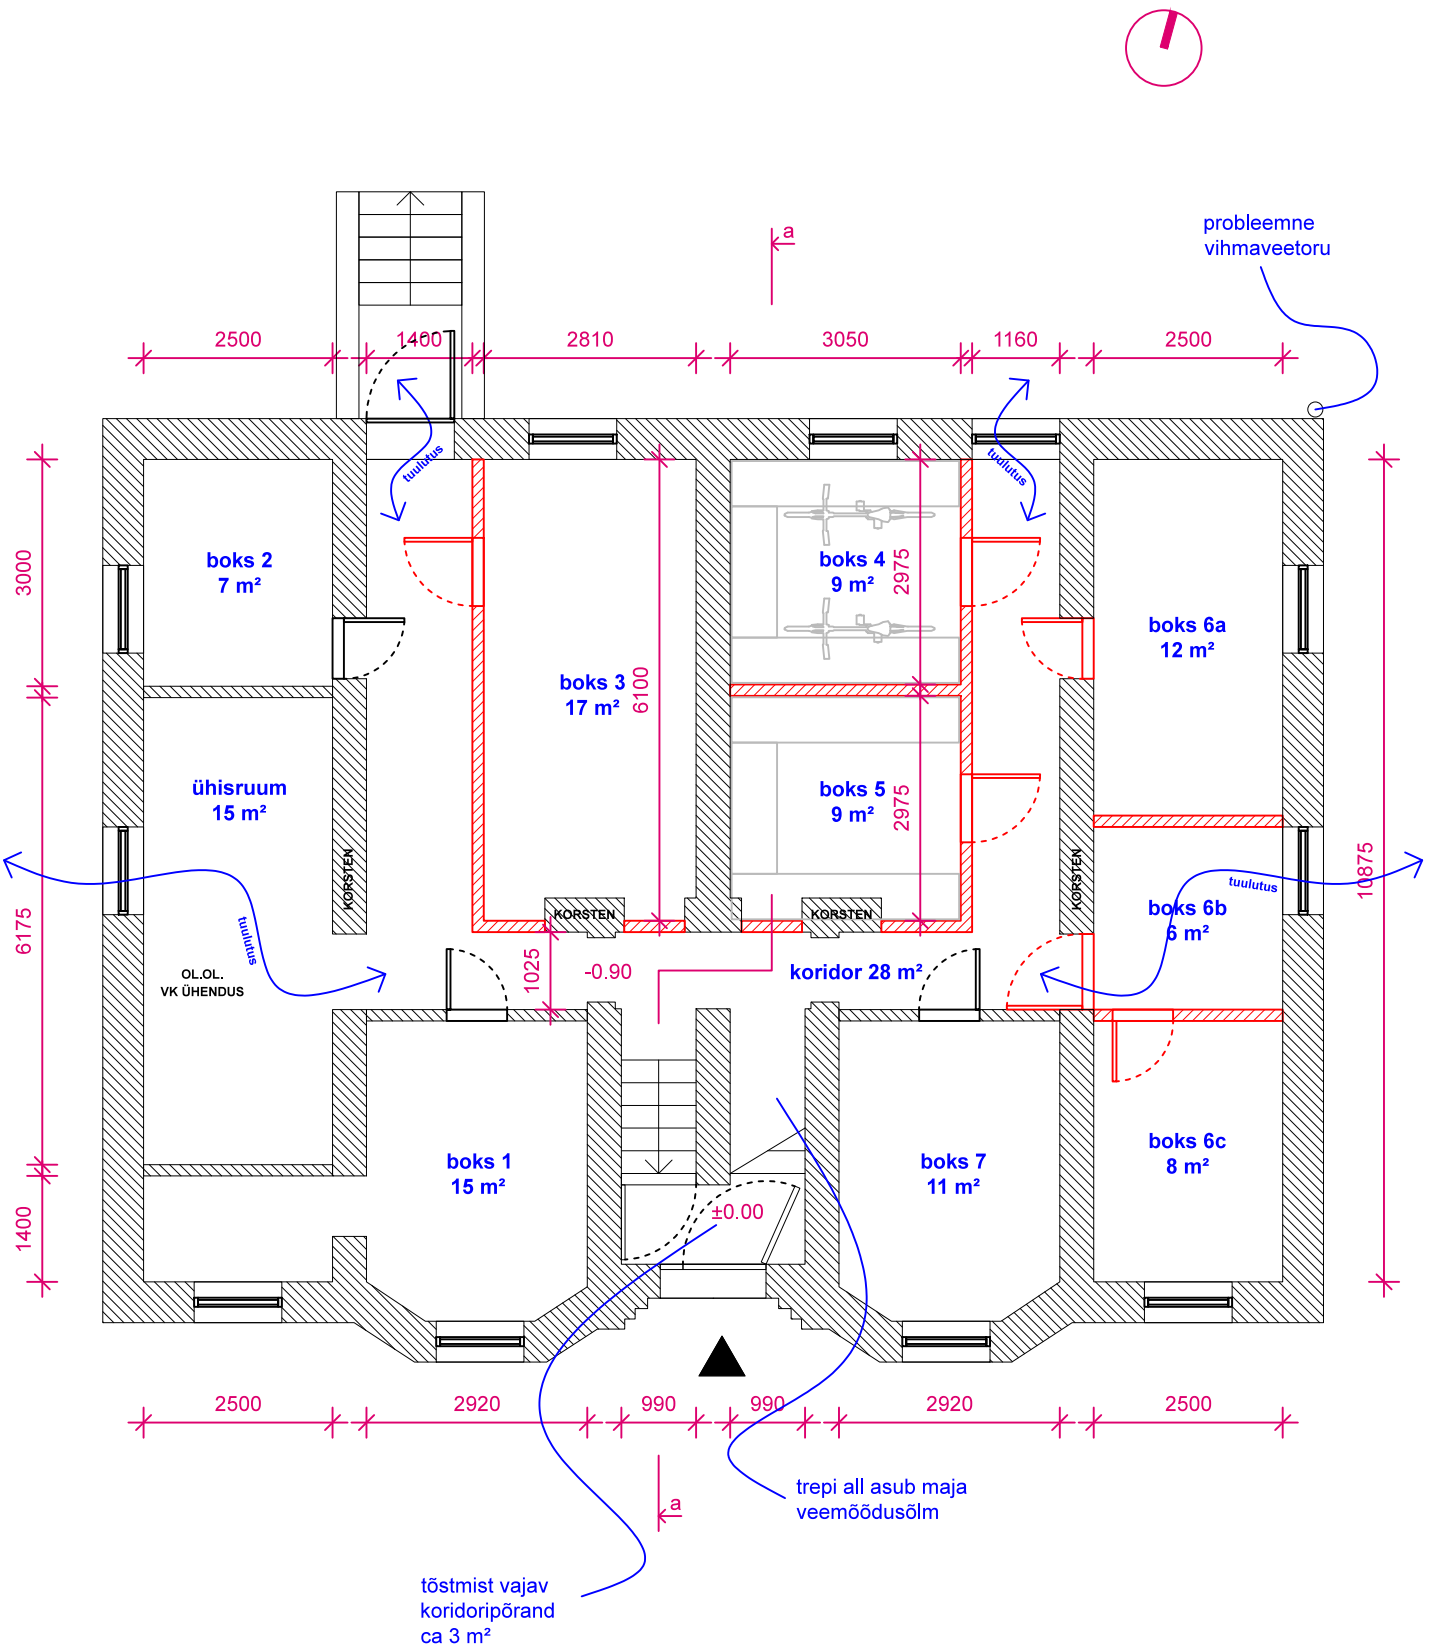
1. Joonisel antud **mõõdud on ligikaudsed**. Hoone on ehitatud 1938. aastal, kelder vajab mõõdistamist.
2. Keldril on paekiviseinad, osaliselt muld- ja osaliselt betoonpõrand (amortiseerunud), betoonist vahelagi terastaladega.
3. Aknad ja välisuksed on vahetatud 2012. aastal, samal aastal renoveeriti (krohviti) fassaad (sh sokkel).
4. Keldripõrandal olev muld ja killustik niiskub, kuid vett ei ole keldrisse tulnud. Ol.ol. mulla jm saaks tõenäoliselt eemaldada 15-20 cm ulatuses.

1. Betoonpõranda rajamine (sh võimalusel põranda süvendamine, vajadusel avariitrapid vmt).
2. Vahelae soojustamine.
3. Võimalusel lahendada välisseinte niiskumine (niiskus tõuseb mööda paekiviseina üles I korruse korterisse).
4. Kergvaheseinte rajamine (plaanil märgitud punasega) ja ol.ol. seinte viimistluse värskendamine.
5. Ventilatsioon.
6. Vihmavee äravoolu parandamine ol.ol. vihmaveetoru juurest (maapinna kalde korrigeerimine).
7. Maja peaukse juures koridoripõranda tõstmine (ca ühe trepiastme jagu), keldriukse tõstmine sama palju, uue keldritrepi rajamine.
8. Sauna rajamine ühisruumi (vt allolev skeem).
