Aadress: Tallinn  
Objekt: Elamu,  
Pelgulinna miljööväärtuslik piirkond  
Tellija: KÜ  
Töö nr.

ELAMU FASSAADI JA KATUSE REMONT JA  
REKONSTRUEERIMINE.  
EELPROJEKT

TALLINN, 2016 A

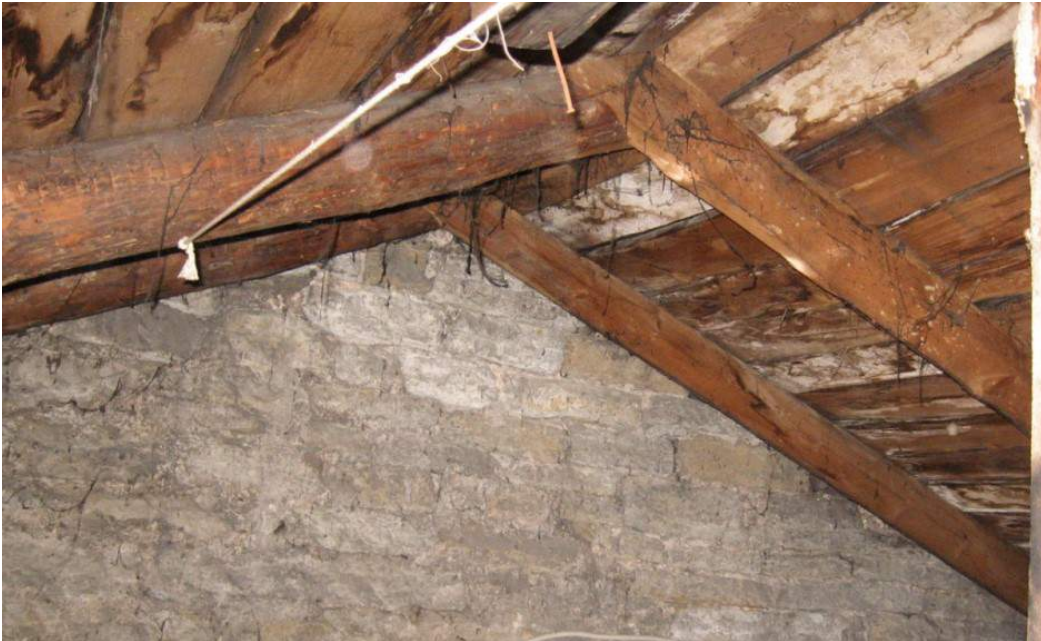
**Foto 2.** – Lõunapoolne amortiseerunud katusehari

Olukord: Katusehari on alla vajunud, kuna harjapärilin on ümberehituste käigus eemaldatud.

Lahendus: Harjapärilin on vaja tagasi panna. Pärlini saab toetada postidega (70x145) kas laetaladele või eraldi aluspuule.

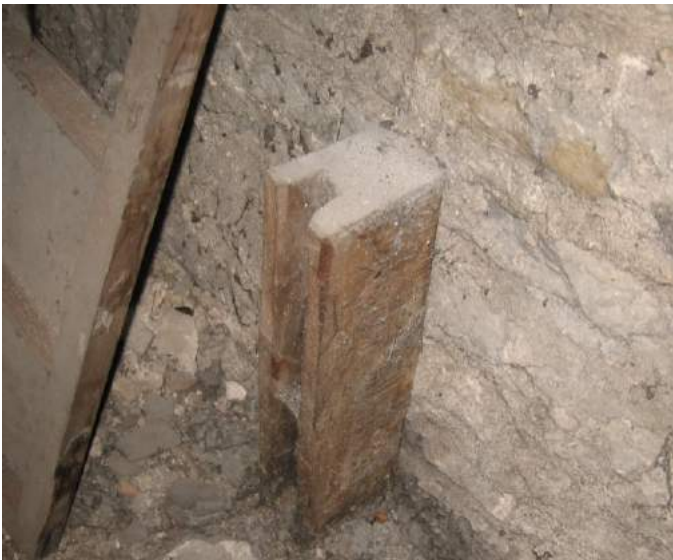
**Foto 3.** – Hoone lõunapoolses otsas harjapärlini vana post

Olukord: Hoone lõunapoolses otsas on harjapärlini vanast postist järel lühikeseks saetud jäänus.

Lahendus: Harjapärliini üks toepostidest on võimalik selle postiga ühendada, kasutades sarnase ristlõikega puitu ja proteesimist. Jälgida, et kivikonstruktsioonid ja puit oleksid teineteisest eraldatud niiskuskindla materjaliga.

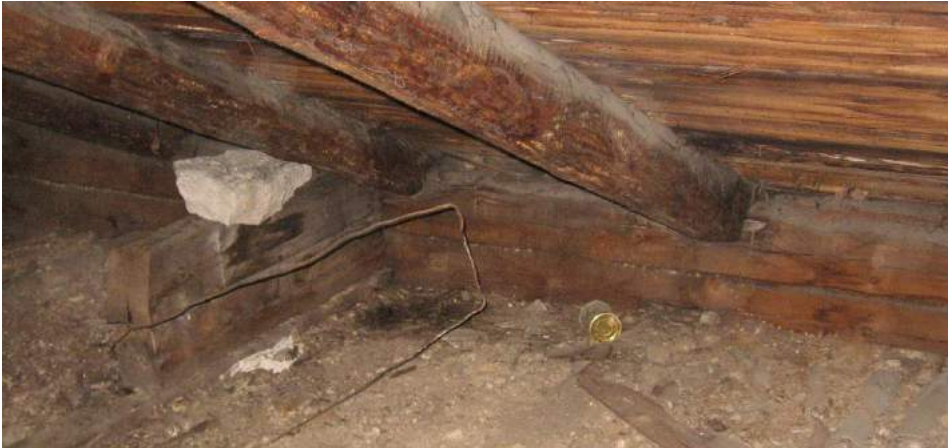
**Foto 8.** – Sarikate ja vööpalgi ühendus

Olukord: Sarikate ja vööpalkide ühenduskohtades on näha niiskuskahjustusi. Seisukorda oli väga raske hinnata ilma konstruktsiooni avamata.

Lahendus: Katusetööde käigus kõigi sarikate ja vööpalkide ühenduskohtades oleva puidu seisukord põhjalikult üle kontrollida. Kõik kivi ja puidu ühenduskohad üksteisest eraldada niiskuskindla materjaliga.

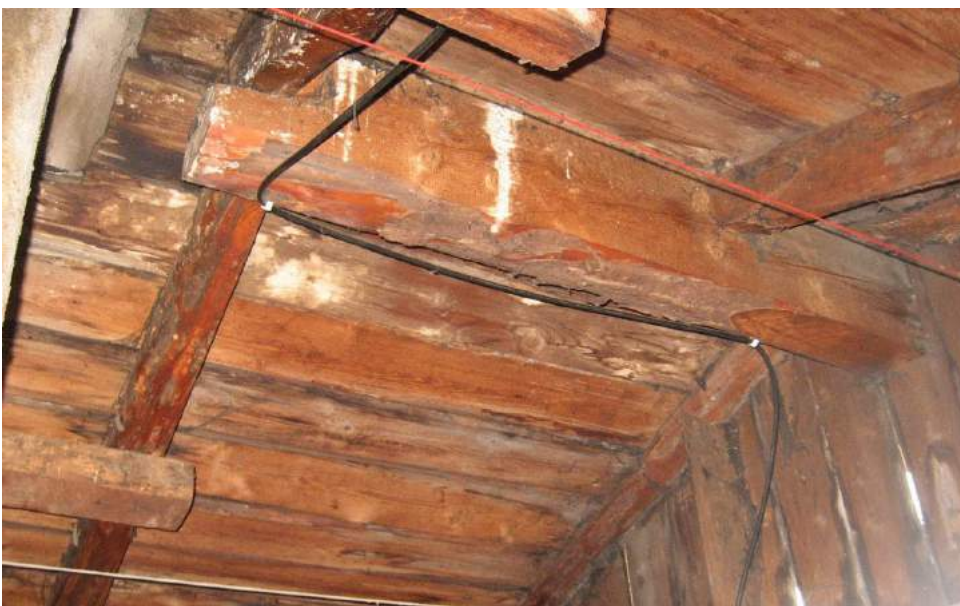
**Foto 9.** – Hoone põhjapoolne katusehari

Olukord:Harjapärilin ripub sarikate küljes. Konstruktsioon pole korralikult toetatud.

Lahendus:Harjapärilin tuleks korstna poolt postiga toetada. Otsaseina poolsesse otsa pole posti tarvis, kuna seina kohal olevad sarikad on toetatud otsaseina puidust karkassile.
