KATUSE OTSASEINA NING VUNDAMENDI RENOVEERIMISPROJEKT  
Nõmme linnaosa, Tallinn, Harju maakond

PÕHIPROJEKT

## Seletuskiri

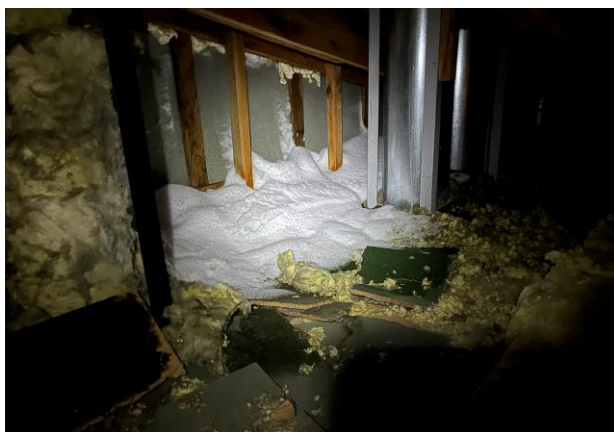
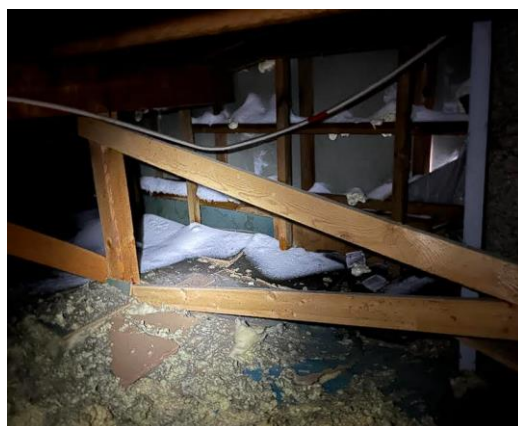
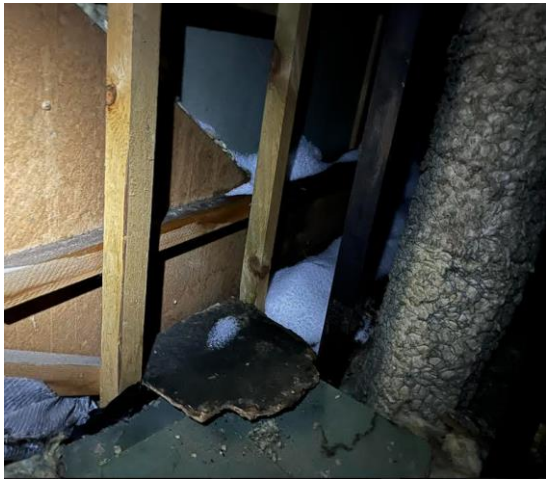
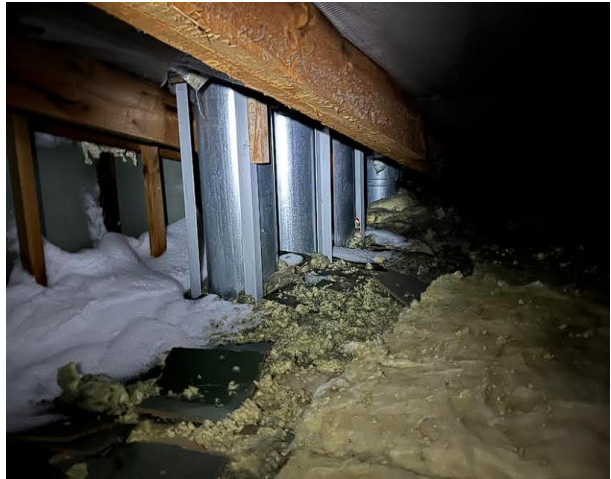
Hoone põhjapoolse külje pööningule on tuisanud rohkesti lund läbi otsaseina. Fotod tehtud 15.01.2023

Põhjapoolne otsasein, mis on piiritletud 3. ja 4. korruse katustega renoveeritakse.

Välispoolt tuleb piirdetarind ettevaatlikult avada, kuna ol.olevad tsementkiudplaadid paigaldatakse hiljem tagasi koos vuugitihendus teibiga . Järgnevalt eemaldatakse vajadusel osaliselt ülemises otsas tuulutuslatt 21x100 s.600, läbivettinud ja veekahjustusi saanud tuuletõkkeplaadid ning min.vill. Kahjustatud soojustuskiht asendatakse sama materjaliga ning lisaks paigaldatakse juurde puuduolev osa tuulekastini. Tähelepanu pöörata tuuletõkkeplaatide tihendamisel, tagades ühtse tuuletõkke. Putukavõrk paigaldatakse kahte kohta: tuulekasti ning all oleva seina ja kõrval oleva 30kraadi katuse tuulutusavasse. Lisada harja lähedale tiheda silmaga ventilatsioonirest diameetriga 125mm, tagades pööningu enda tuulutuse.

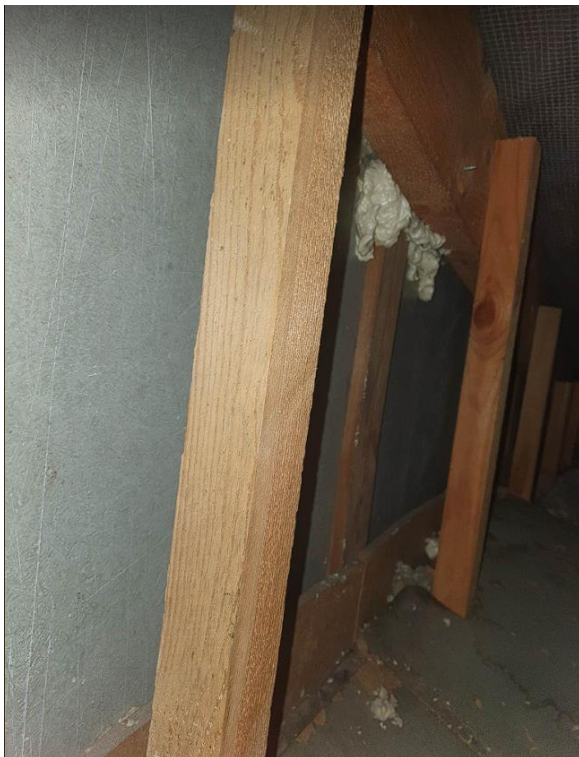
Hoone põhjapoolne külg pööningul. Foto tehtud 21.04.2023

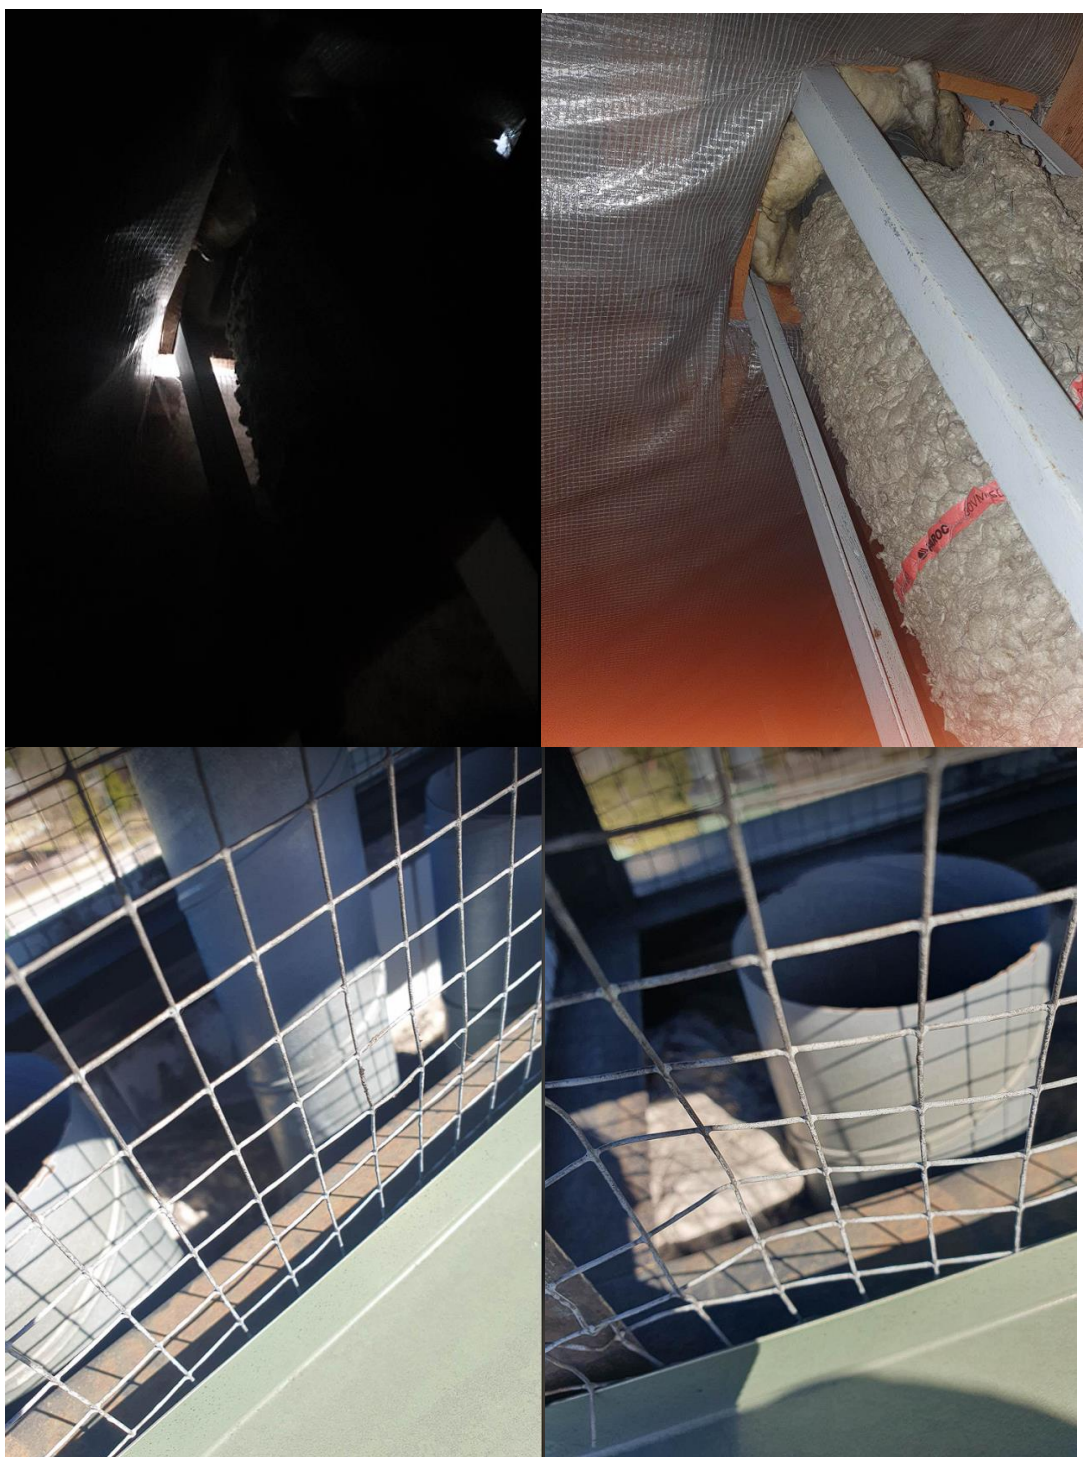
Pööningul oleval läbiviigud, soojustus ära vajunud. Läbiviikude tihendus tagamata. Fotod 21.04.2023

Ventilatsiooni läbiviigud katusest tuleb uuesti soojustusega isoleerida ning pealmise osa võrk asendada uute ventilatsioonirestidega. Olemasolevast lahendusest tuiskab lund sisse kahjustades läbiviikude isolatsiooni, mille tagajärjel tekib ventilatsiooni toru peale kondesaat, mis voolab konstruktsiooni, tekitades korterisiseseid niiskuskahjustusi. Töö teostada vastavalt ventilatsiooni projekterija/firma soovitudele, nõutele, tootejuhiste ja ehitus heatavale.

Korstna läbiviigud tuleb uuesti tihendada nii seest kui ka väljast. Väljas ol.olevad korstna läbiviigu tihendid ei pea vett ning on vaja asendada. Uued tihendid paigaldada vastavalt tootjuhiste ja pööningu poolt vajadusel isoleerida läbiviik katusest, tagades Päästeameti nõuetekohased normid.

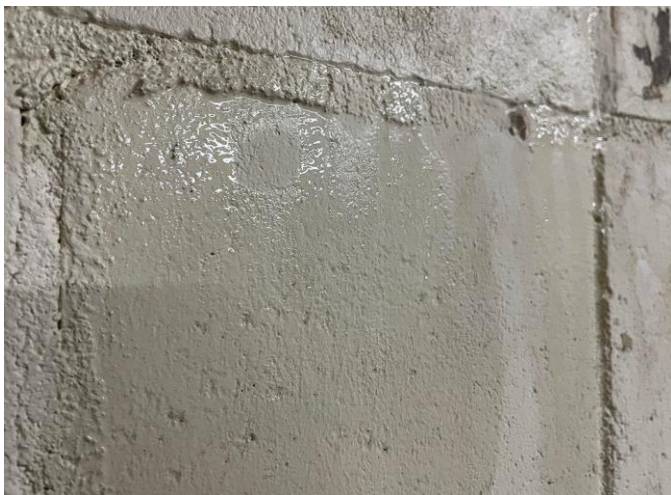
Märgunud vundamendi (garaazi) sein ca 1.2m kõrgusel. Foto 14.03.2023

Hoone on rajatud lintvundamendile, vundamendi taldmiku kõrgus teadmata. Olemasolev kandekonstruksioon on üleslaotud 190 mm õõnesplokist ning täisbetoneeritud. Maapinna sees olev müüritis on väljast hüdroisolatsiooniga kaetud, mis laseb pinnasevett läbi. Müüritisel esinevad praod. Maapinna pealne välissein (soklisein) on üleslaotud 190 mm õõnesplokist ning täisbetoneeritud.

Olemasolev kandekonstruksioon on üleslaotud 190 mm õõnesplokist ning täisbetoneeritud. Müüritisel esinevad praod parandatakse vastava pahtliga. Maapinna sees olevalt müüritiselt eemaldatakse vana hüdroisolatsiooni, asendatakse vastavalt joonistel oleva tootega või analoogiga. Uue hüdroisolatsiooni peale paigaldatakse 100mm EPS 120 Perimeeter. Soojustus omakorda katta vundamendikattega Delta-NB ning hoone perimeetris 1m ulatuses teha tagasitõkete killustikuga fr 4/16, killustik tihendada.

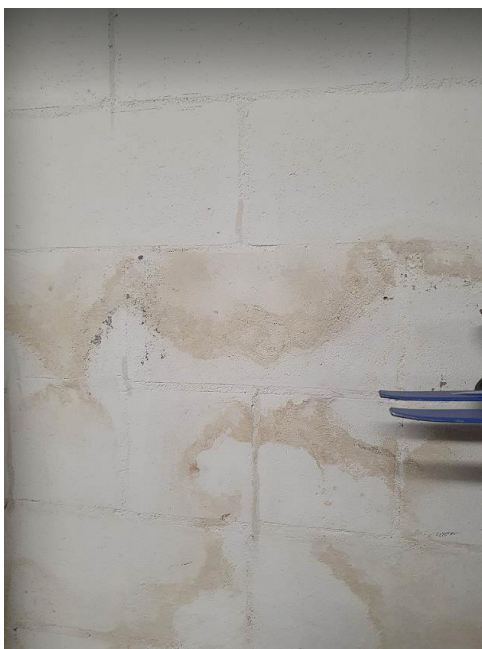
Märgunud vundamendi (garaazi) sein ca 1.2m kõrgusel. Foto 24.04.2023

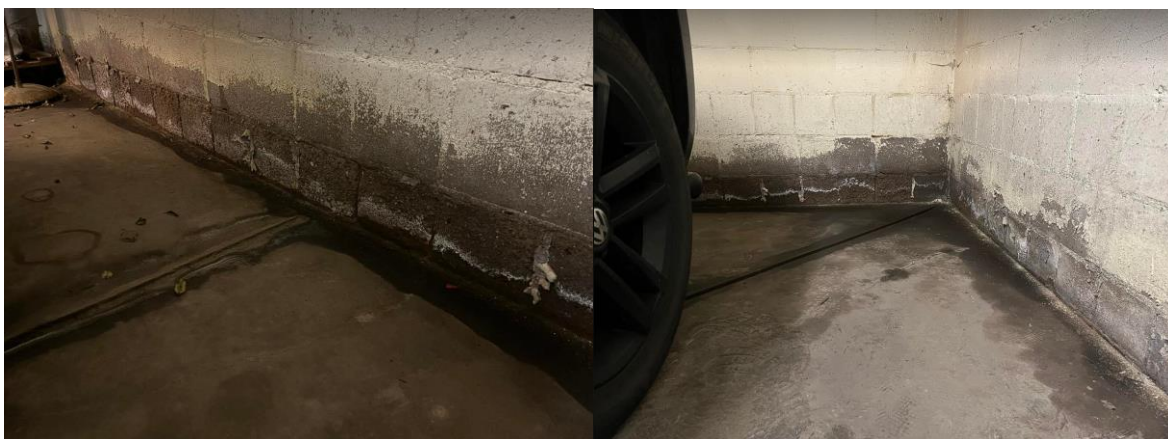
Märgunud vundamendi (garaazi) sein. Foto 24.04.2023

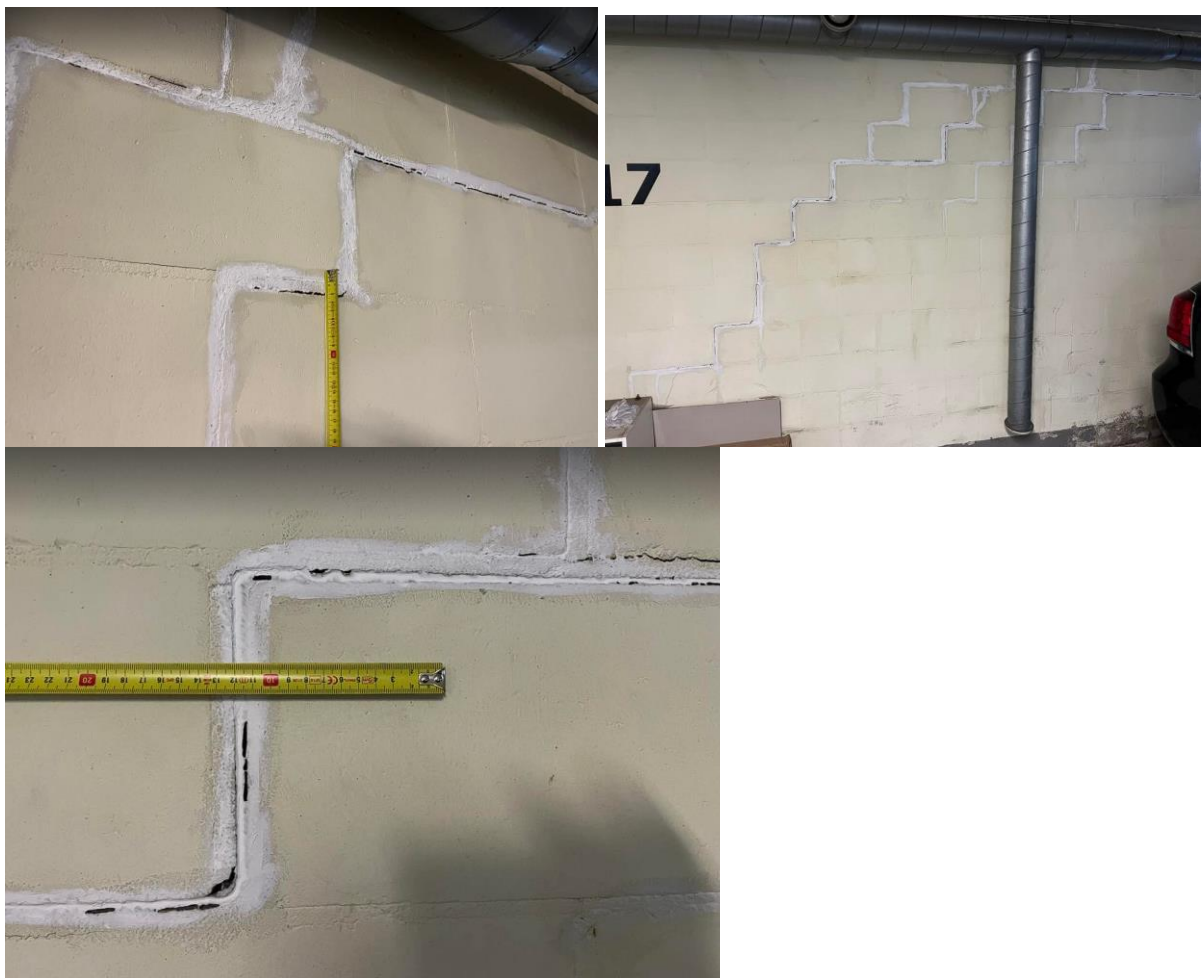
Vertikaalsed ning horistonaalsed praod garaazi müüritises. Foto 24.04.2023

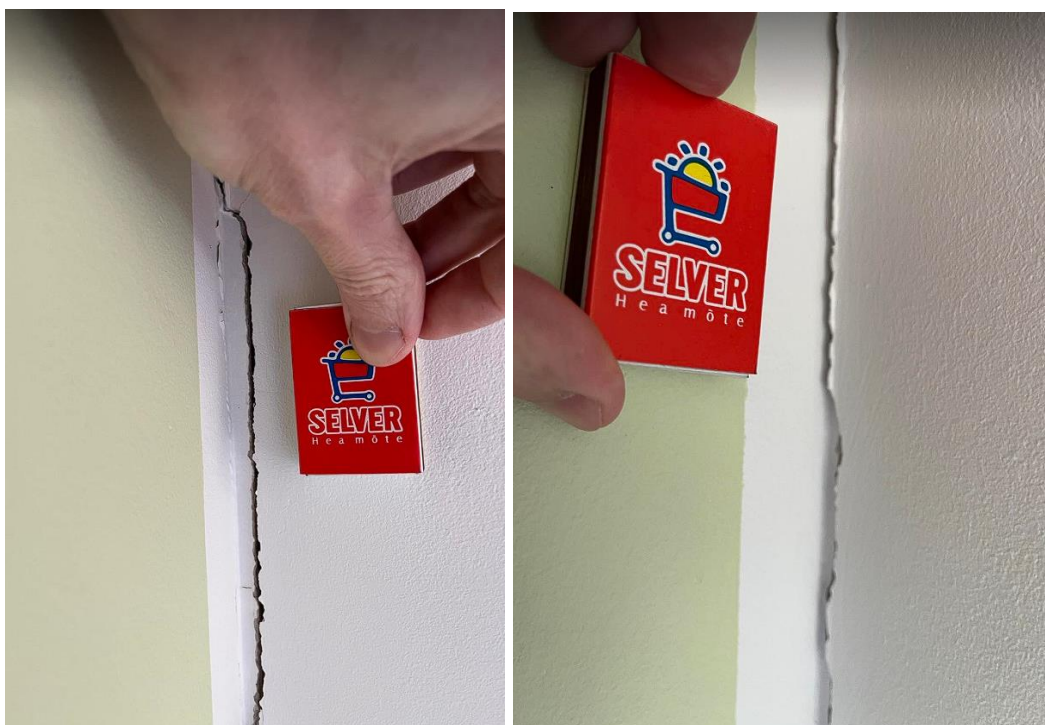
Vertikaalsed praod 4. korruse müüritises. Foto 24.04.2023

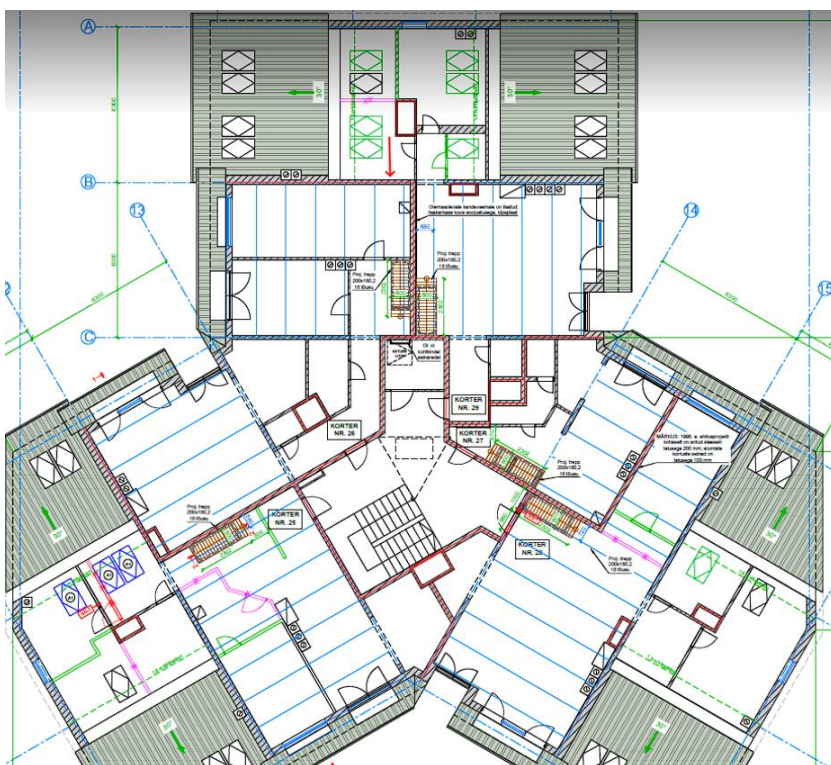
Hoone vajumisest tekkinud pragude asukoht (punane nool) sarnane nii garaazis kui ka 4. korrusel. Joonis KATUSETERRASSIDE EHTUSPROJEKT

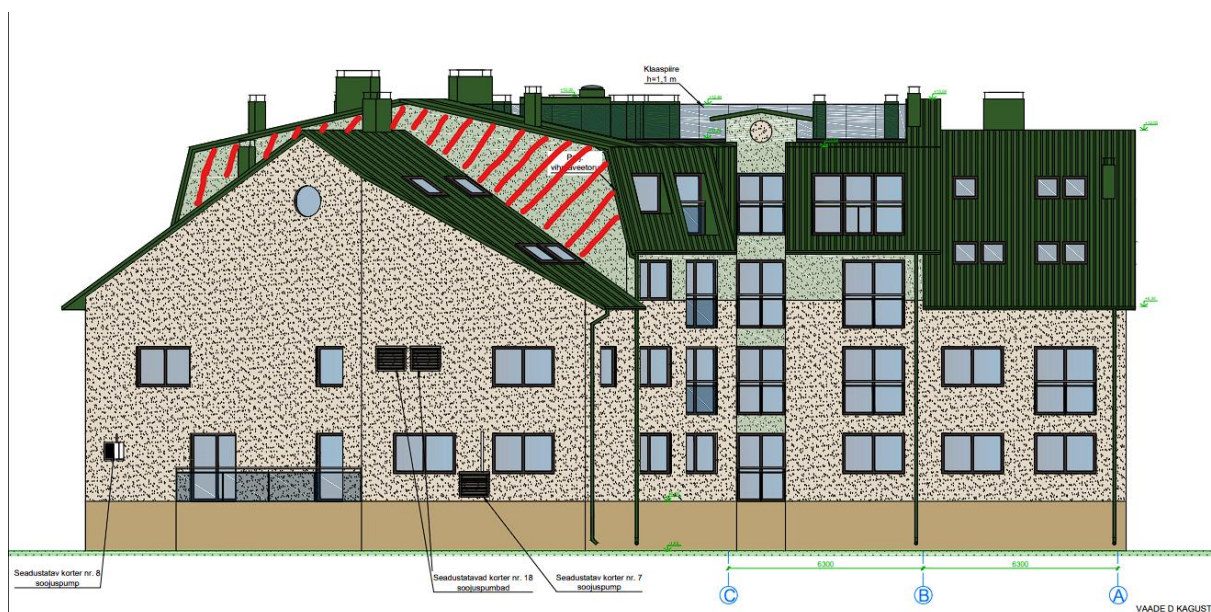
Põhjapoolne otsasein 3. ja 4. korruse katuste vahel tähistatud punasega. Joonis Vaade D.
