**Report Date** 18.01.2012

**Company** FASSAADIKESKUS OÜ  
**Address** Kohila 3 Tallinn 56 971 115  
**Thermographer** Lehar

**Customer** Gerli Noodapera  
**Site Address** Tuule tee 28  
**Contact Person** gerli191@gmail.com 56909889

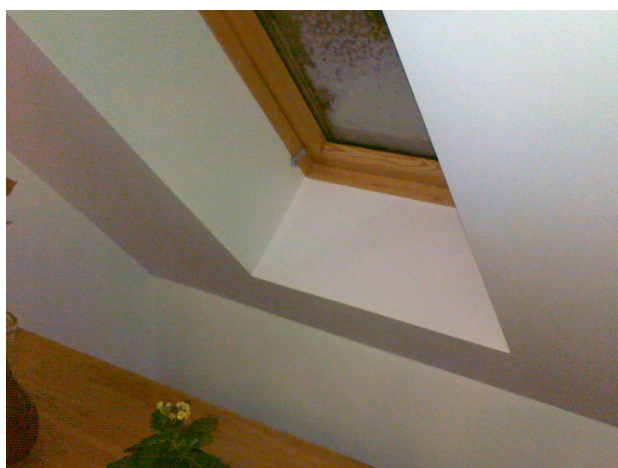
Image and Object Parameters		Text Comments
<b>Camera Model</b>	FLIR ThermaCAM E300	
<b>Image Date</b>	2012:01:18 20:50:44	
<b>Image Name</b>	IR_2582.jpg	
<b>Emissivity</b>	0,95	
<b>Reflected Temperature</b>	23,5 °C	
<b>Object Distance</b>	1,9 m

Eriti on märgata jahtumist akna vasakul alumises osas. Seda on näha ka väljast tehtud piltidel. Probleemiks võib olla ebatihedalt või ebakvaliteetselt paigaldatud aken. Soovitan üle vaadata akna tihendid.

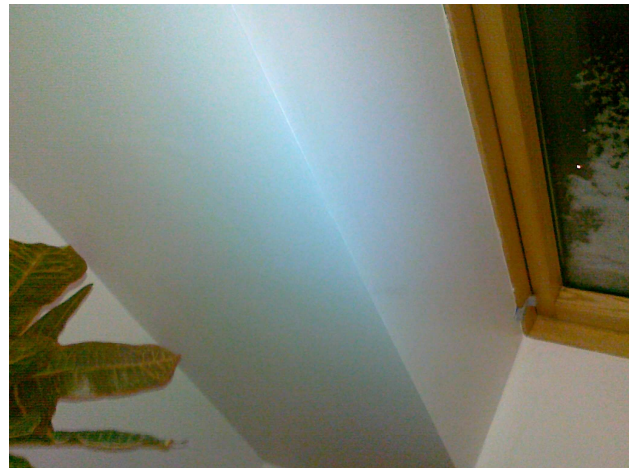
Image and Object Parameters		Text Comments
<b>Camera Model</b>	FLIR ThermaCAM E300	
<b>Image Date</b>	2012:01:18 20:55:31	
<b>Image Name</b>	IR_2584.jpg	
<b>Emissivity</b>	0,95	
<b>Reflected Temperature</b>	23,5 °C	
<b>Object Distance</b>	1,1 m

Description
Katuse akna nurgas on temperatuuri erinevused.

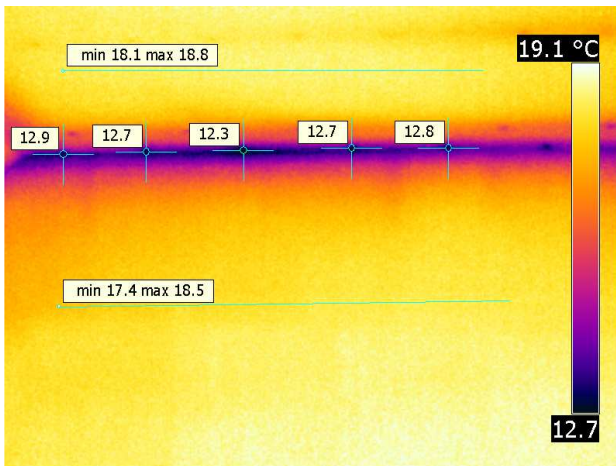
Image and Object Parameters		Text Comments
<b>Camera Model</b>	FLIR ThermaCAM E300	
<b>Image Date</b>	2012:01:18 21:01:29	
<b>Image Name</b>	IR_2587.jpg	
<b>Emissivity</b>	0,95	
<b>Reflected Temperature</b>	22,5 °C	
<b>Object Distance</b>	2,3 m

Siseseinaja lae liitekohas on märgata pinnatemperatuuri erinevusi mis meenutavad tuulest tekitatud jahtumist. kusagilt võib pääseda välisõhk soojustuse vahele.

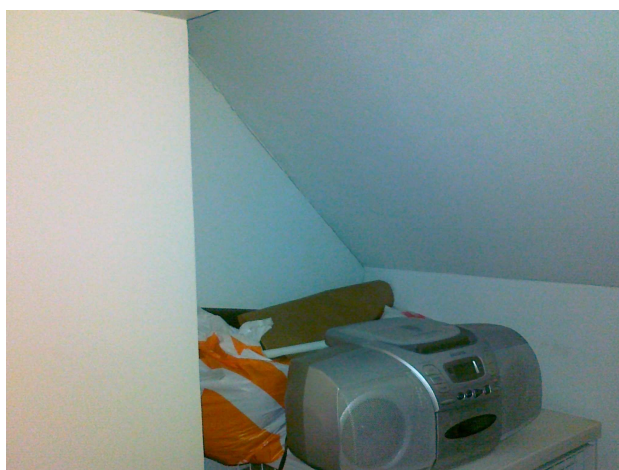
Image and Object Parameters		Text Comments
<b>Camera Model</b>	FLIR ThermaCAM E300	
<b>Image Date</b>	2012:01:18 21:04:02	
<b>Image Name</b>	IR_2588.jpg	
<b>Emissivity</b>	0,95	
<b>Reflected Temperature</b>	22,5 °C	
<b>Object Distance</b>	1,8 m

Sisenurgas on märgata pinnatemperatuuri erinevusi mis meenutavad tuulest tekitatud jahtumist. kusagilt võib pääseda välisõhk lae ja katuse vahel olevasse villa. Põhjus võib olla soojustuse ebakvaliteetses paigalduses.

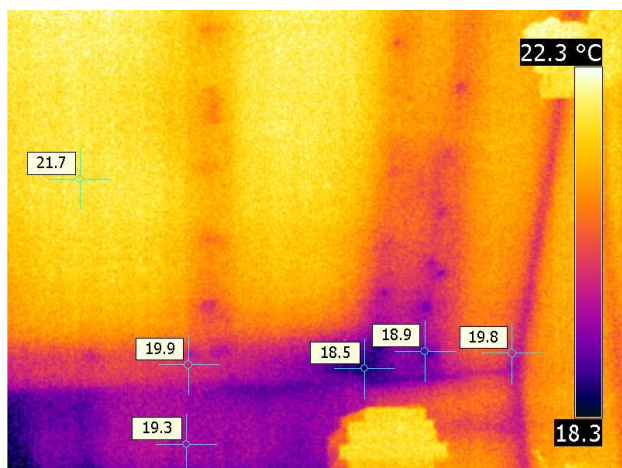
<b>Camera Model</b>	FLIR ThermaCAM E300
<b>Image Date</b>	2012:01:18 21:09:44
<b>Image Name</b>	IR_2590.jpg
<b>Emissivity</b>	0,95
<b>Reflected Temperature</b>	21,5 °C
<b>Object Distance</b>	3,0 m

Näha on väikesed pinnatemperatuuri erinevused, ka siin võib olla välisõhk pääseda soojustuse vahele.

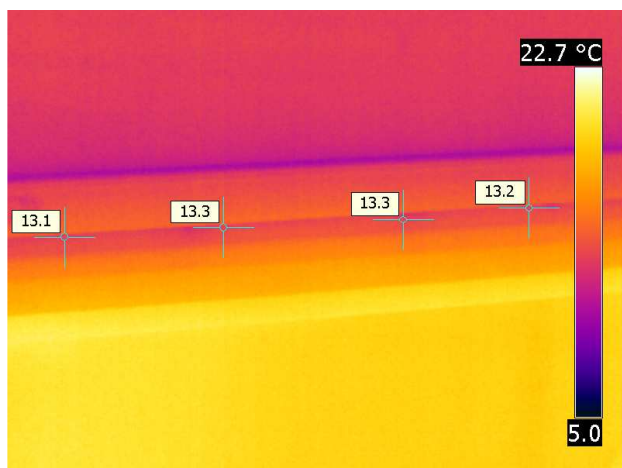
Image and Object Parameters		Text Comments
<b>Camera Model</b>	FLIR ThermaCAM E300	
<b>Image Date</b>	2012:01:18 21:14:20	
<b>Image Name</b>	IR_2591.jpg	
<b>Emissivity</b>	0,95	
<b>Reflected Temperature</b>	21,5 °C	
<b>Object Distance</b>	2,0 m

Description
Temperatuurid ühtlased.

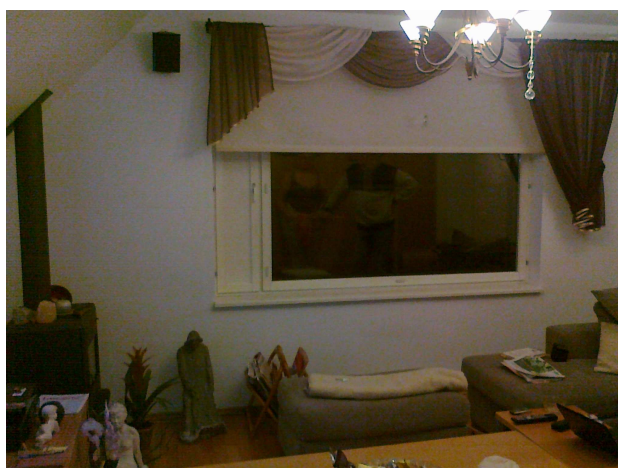
Image and Object Parameters	Text Comments
<b>Camera Model</b> FLIR ThermaCAM E300	
<b>Image Date</b> 2012:01:18 21:17:45	
<b>Image Name</b> IR_2593.jpg	
<b>Emissivity</b> 0,95	
<b>Reflected Temperature</b> 23,5 °C	
<b>Object Distance</b> 4,9 m

Suure akna alumises osas temperatuuri erinevused lengi vahelt. Soovitan üle vaadata akna tihendid.

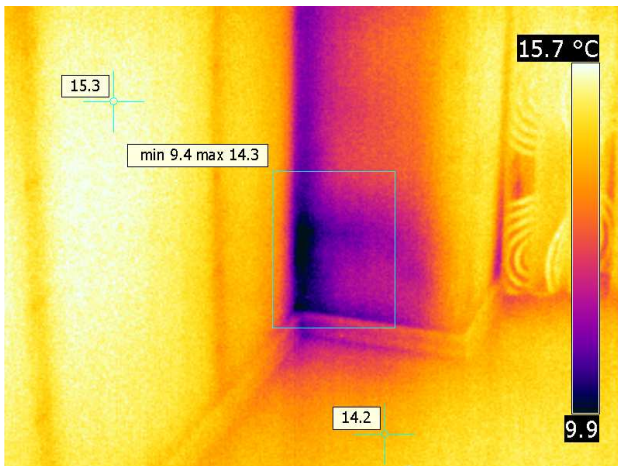
Image and Object Parameters		Text Comments
<b>Camera Model</b>	FLIR ThermaCAM E300	
<b>Image Date</b>	2012:01:18 21:28:53	
<b>Image Name</b>	IR_2595.jpg	
<b>Emissivity</b>	0,95	
<b>Reflected Temperature</b>	21,5 °C	
<b>Object Distance</b>	2,8 m

Ka siin on märgata pinnatemperatuuri erinevusi mis võib olla tingitud soojustuse ebatihedusest.

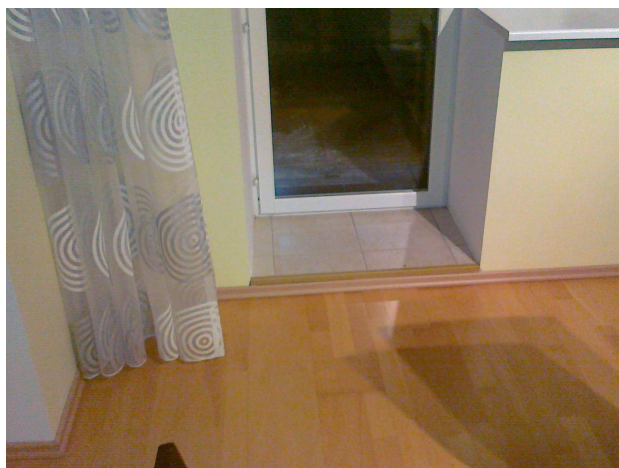
<b>Camera Model</b>	FLIR ThermaCAM E300
<b>Image Date</b>	2012:01:18 21:30:41
<b>Image Name</b>	IR_2597.jpg
<b>Emissivity</b>	0,95
<b>Reflected Temperature</b>	21,5 °C
<b>Object Distance</b>	1,9 m

Soovitan üle vaadata ukse tihendid.

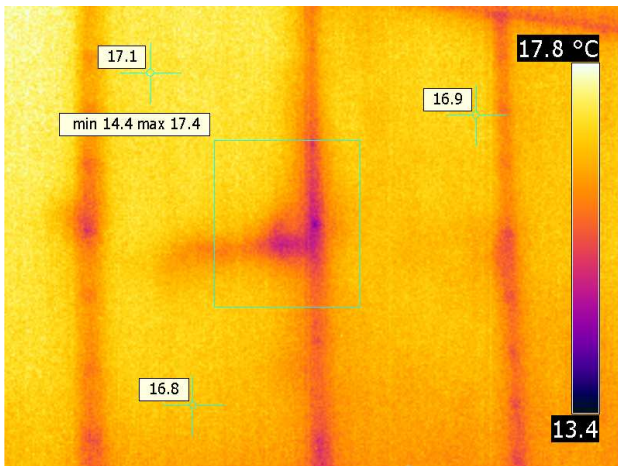
Image and Object Parameters		Text Comments
<b>Camera Model</b>	FLIR ThermaCAM E300	
<b>Image Date</b>	2012:01:18 21:36:20	
<b>Image Name</b>	IR_2599.jpg	
<b>Emissivity</b>	0,95	
<b>Reflected Temperature</b>	21,5 °C	
<b>Object Distance</b>	2,7 m

Description
Siin on näha üks külmem laik mis võib olla tingitud soojustuse ebatihedusest.
