Company FASSAADIKESKUS OÜ
Address Kohila 3 Tallinn 56 971 115
Thermographer Lehar

Customer Gerli Noodapera
Site Address Tuule tee 28
Contact Person gerli191@gmail.com 56909889

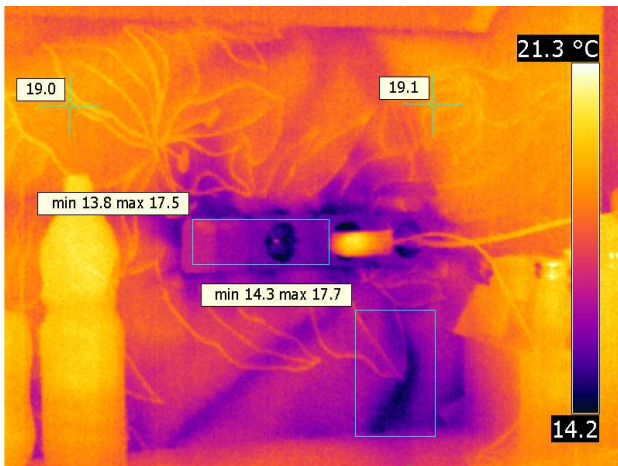
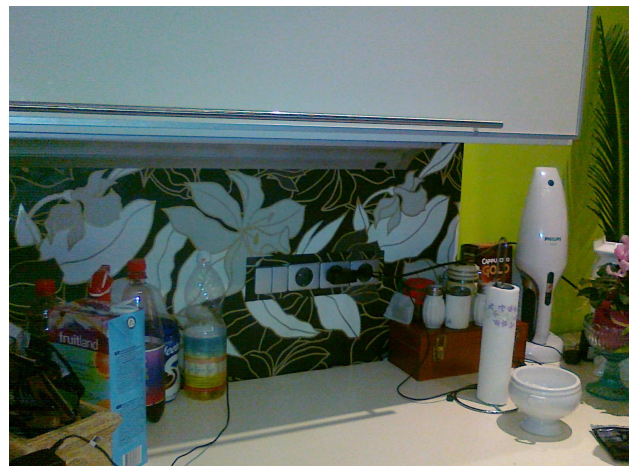
Image and Object Parameters		Text Comments
Camera Model	FLIR ThermaCAM E300	
Image Date	2012:01:18 19:51:21	
Image Name	IR_2562.jpg	
Emissivity	0,95	
Reflected Temperature	21,5 °C	
Object Distance	1,4 m

Description
Pistikupesadest puhub jahedamat õhku. Näha on ka pistikpesade all tühimik millesse pääseb jahedam õhk.

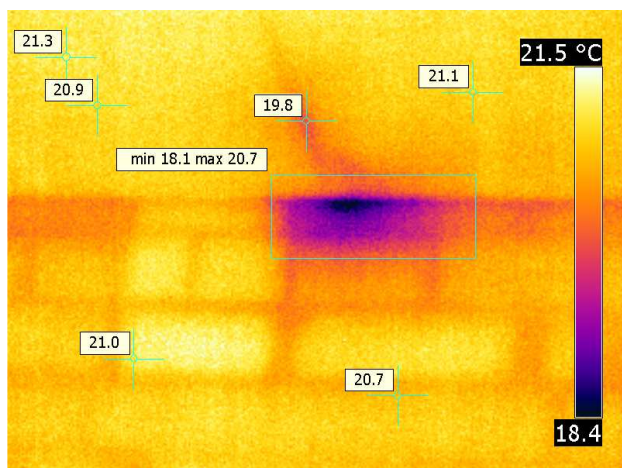
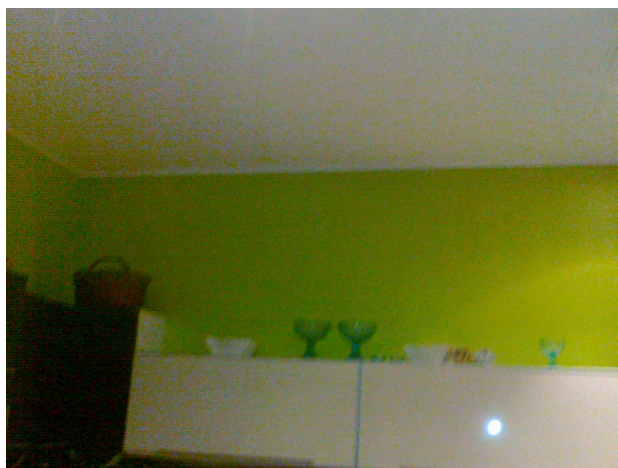
Image and Object Parameters		Text Comments
Camera Model	FLIR ThermaCAM E300	
Image Date	2012:01:18 19:53:00	
Image Name	IR_2563.jpg	
Emissivity	0,95	
Reflected Temperature	21,5 °C	
Object Distance	2,0 m

Siin on märgata pinnatemperatuuri erinevusi mis meenutavad tuulest tekitatud jahtumist. Ka maja väljast tehtud pildil oli näha tuulekastis soojaleket. Seda ei tohiks olla.

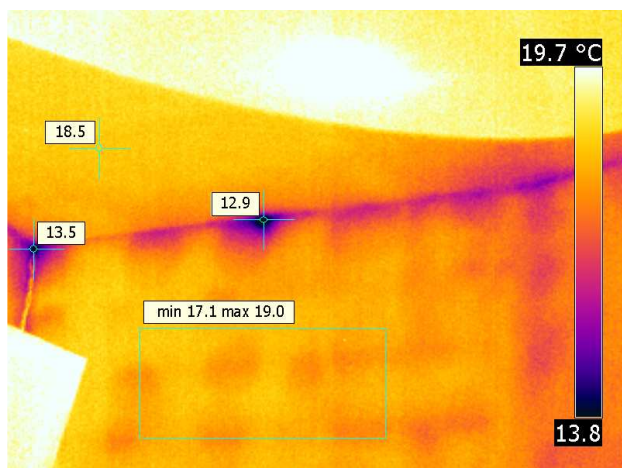
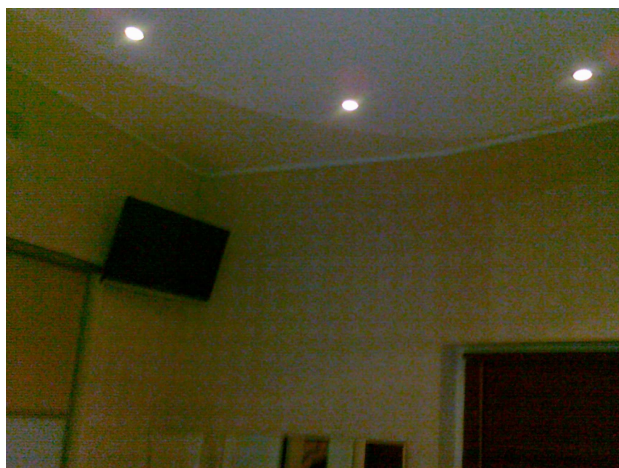
Image and Object Parameters		Text Comments
Camera Model	FLIR ThermaCAM E300	
Image Date	2012:01:18 19:54:32	
Image Name	IR_2564.jpg	
Emissivity	0,95	
Reflected Temperature	21,5 °C	
Object Distance	2,5 m

Ka väljast tehtud piltidel oli märgata soojustuse ebatihedusi lae ja seina liitekohas.

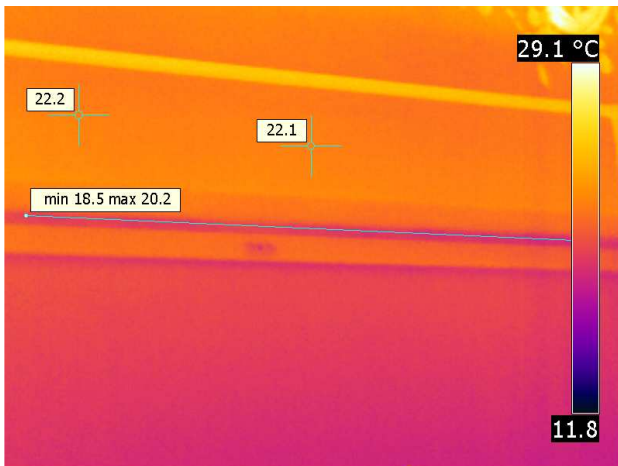
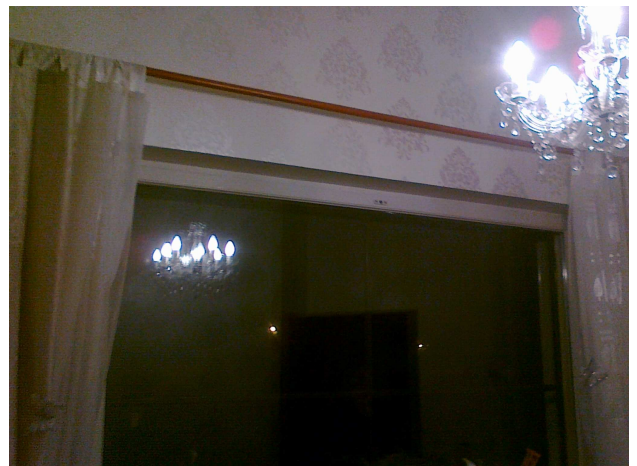
Image and Object Parameters		Text Comments
Camera Model	FLIR ThermaCAM E300	
Image Date	2012:01:18 20:02:08	
Image Name	IR_2569.jpg	
Emissivity	0,95	
Reflected Temperature	21,5 °C	
Object Distance	2,4 m

Description
Temperatuuri erinevused normi piires.

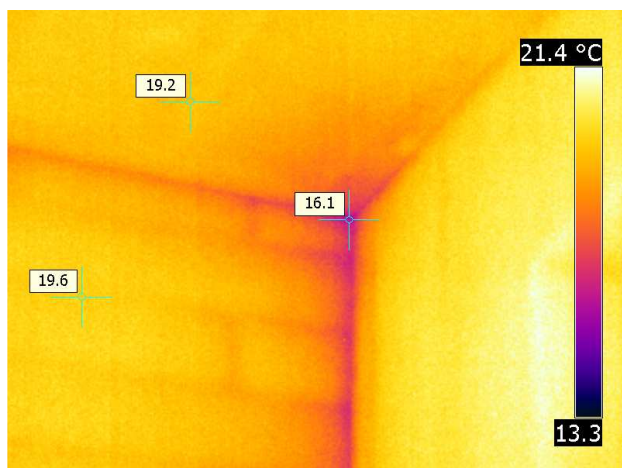
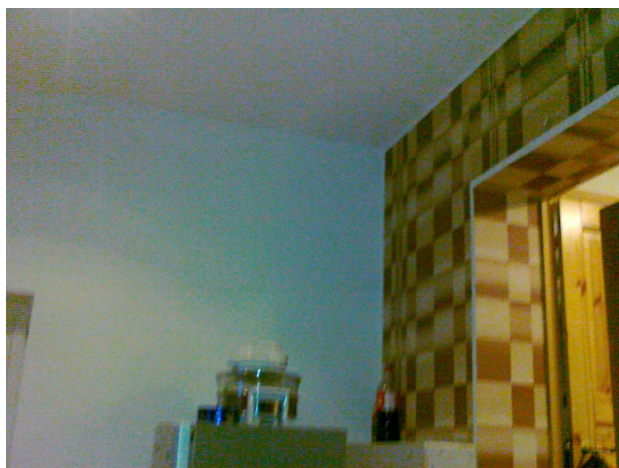
Image and Object Parameters		Text Comments
Camera Model	FLIR ThermaCAM E300	
Image Date	2012:01:18 20:17:22	
Image Name	IR_2572.jpg	
Emissivity	0,95	
Reflected Temperature	21,5 °C	
Object Distance	2,4 m

Description
Temperatuuride erinevus jääb normi piiridesse, keskmiselt sisenurkade ja sirgete seinte temperatuuride vahe on 3 kraadi.

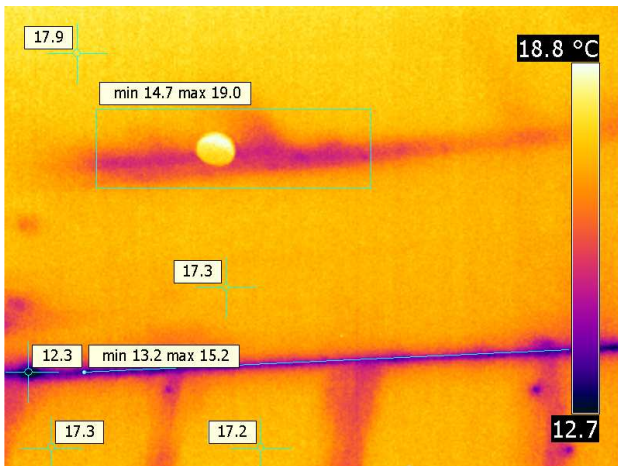
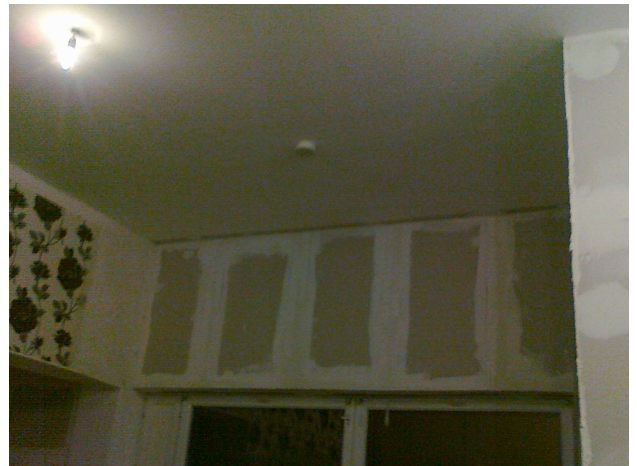
Image and Object Parameters		Text Comments
Camera Model	FLIR ThermaCAM E300	
Image Date	2012:01:18 20:29:01	
Image Name	IR_2576.jpg	
Emissivity	0,95	
Reflected Temperature	21,5 °C	
Object Distance	2,8 m

Laes on näha külmemat laiku mis võib tähendada vee läbijooksu. Vahelae ja seinä liitekohas pinnatemperatuuri erinevused. Välisseinä soojustus võib olla ebapiisav.

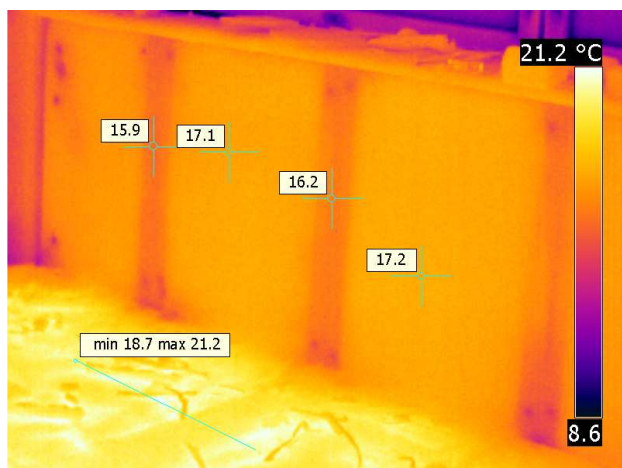
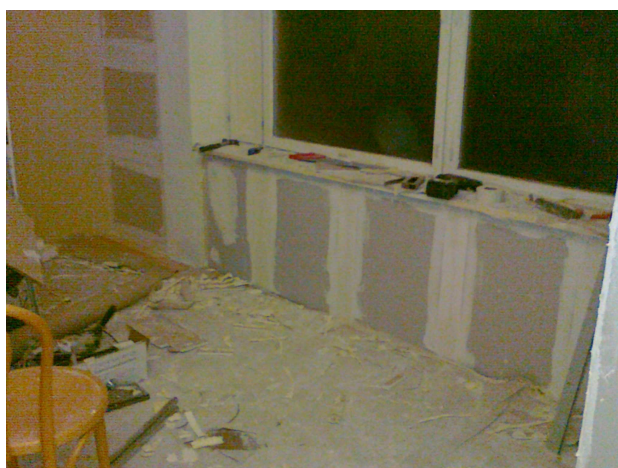
Image and Object Parameters		Text Comments
Camera Model	FLIR ThermaCAM E300	
Image Date	2012:01:18 20:35:18	
Image Name	IR_2579.jpg	
Emissivity	0,95	
Reflected Temperature	21,5 °C	
Object Distance	2,0 m

Description
 Pinnatemperatuur seinas ühtlane, märgatavaid lekkeid ei esine.
