Erkeri puudused:

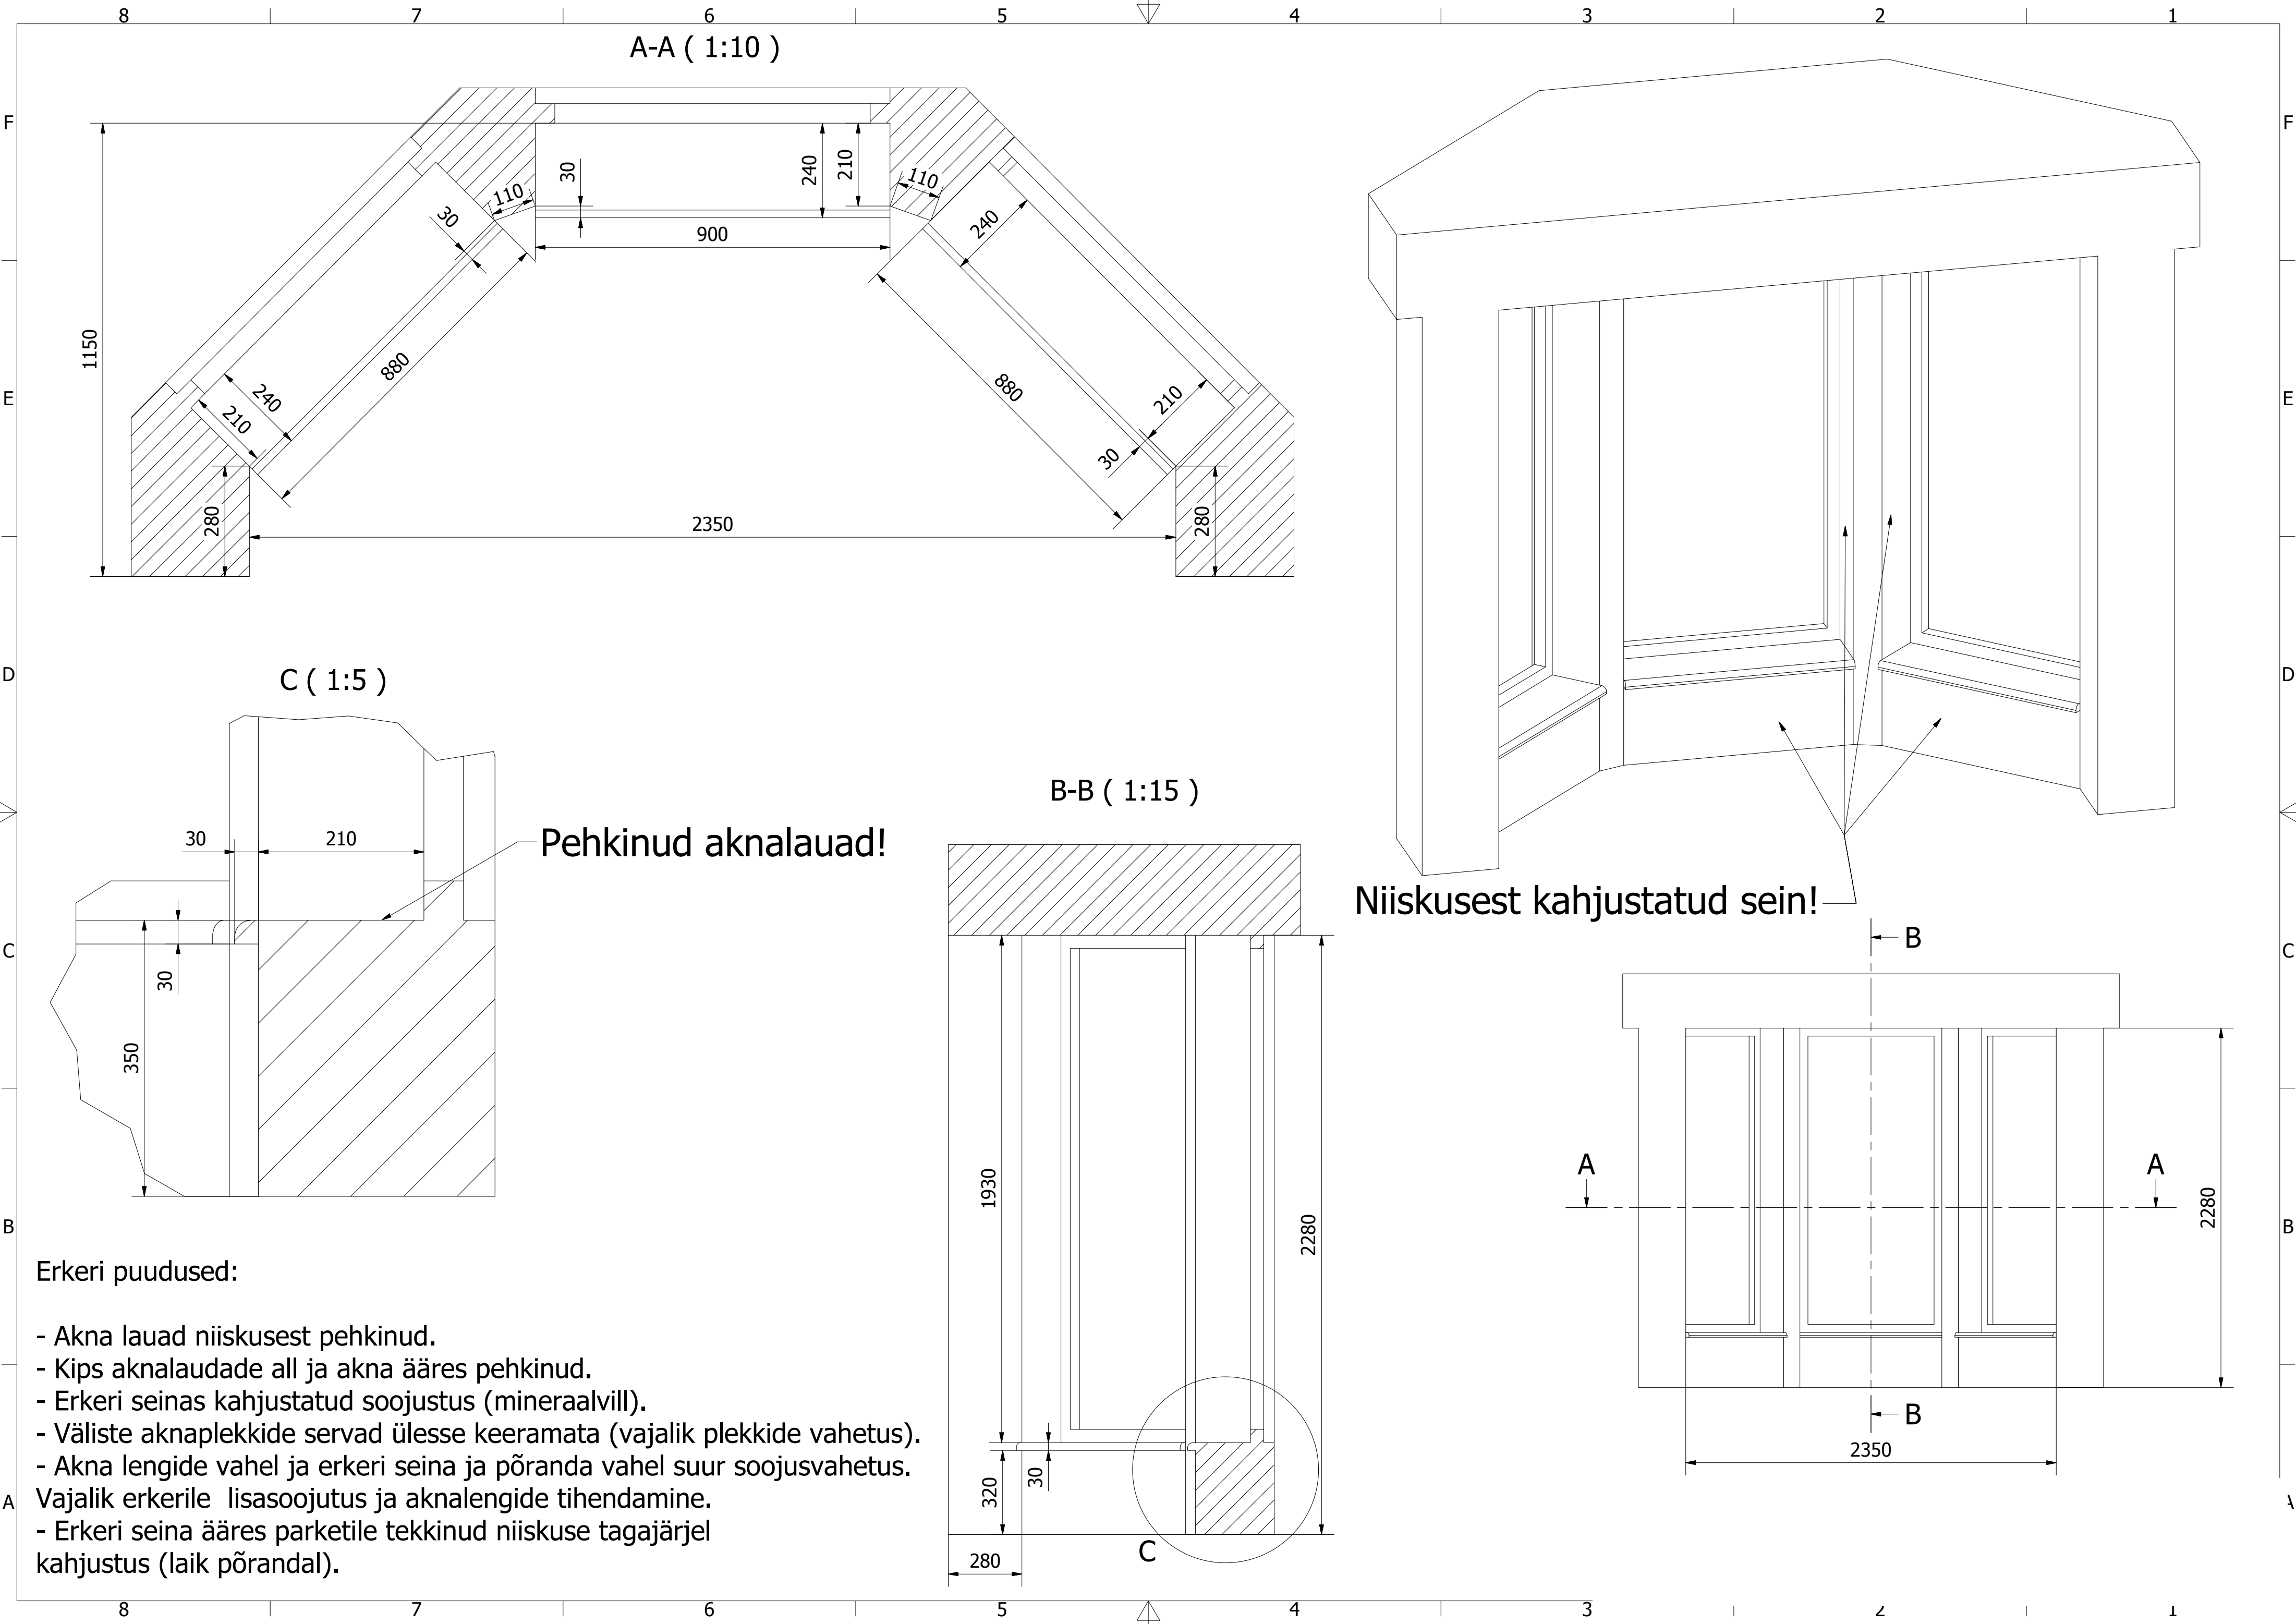
Pehkinud aknalauad!

Niiskusest kahjustatud sein!

- Akna lauad niiskusest pehkinud.
  - Kips aknalaudade all ja akna ääres pehkinud.
  - Erkeri seinas kahjustatud soojustus (mineraalvill).
  - Väliste aknaplekkide servad ülesse keeramata (vajalik plekkide vahetus).
  - Akna lengide vahel ja erkeri seina ja põranda vahel suur soojusvahetus.
- Vajalik erkerile lisasoojutus ja aknalengide tihendamine.
- Erkeri seina ääres parketile tekkinud niiskuse tagajärjel kahjustus (laik põrandal).
