## ANALÜÜSI PROTOKOLL nr

06. september 2024.a.

**Uurimisülesanne põhjus:** teostada seeneliikide määramine võetud proovidele.

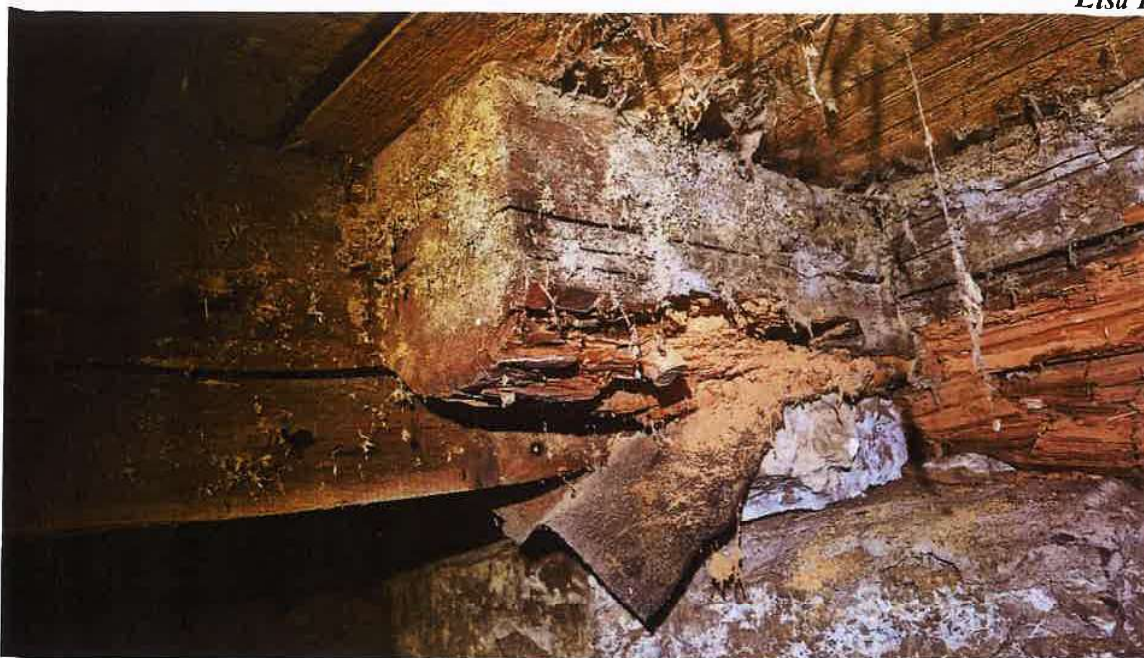
Foto 1. Proovivõtu koht nr 1.

| Proovi nr | Proovimaterjal | Kahjustaja liik | Kahjustuse tüüp |
|---|---|---|---|
| P.1 | Puidutükk | Suure- toonesepa (ld <i>Hadrobregmus pertinax</i> ) kahjustus. | Puitu kahjustav putukas. |

Kõik uuritud proovid on tugevalt kahjustatud suure- toonesepa ja majavammi poolt. Tugevalt kahjustatud puitkonstruktsioonid ja –detailid mis on muutunud oma tugevuse poolest ehituskõlbmatuks teiseks. Majavammi kahjustuse puhul on oluline, et kontrollitakse kahjustusi nähtavast majavammi kahjustuse piirkonnast vähemalt 1 m raadiuses. Nii puit- kui ka kivipinnad on soovitatav töödelda seenetõrjevahendiga Boracol 15. Töödelda tuleb nii uued kui ka konstruktsioonide sisse jäävad puitkonstruktsioonid ja -materjalid. Majavammi keemiline tõrje on soovitatav tellida vastavalt tõrjefirmalt.

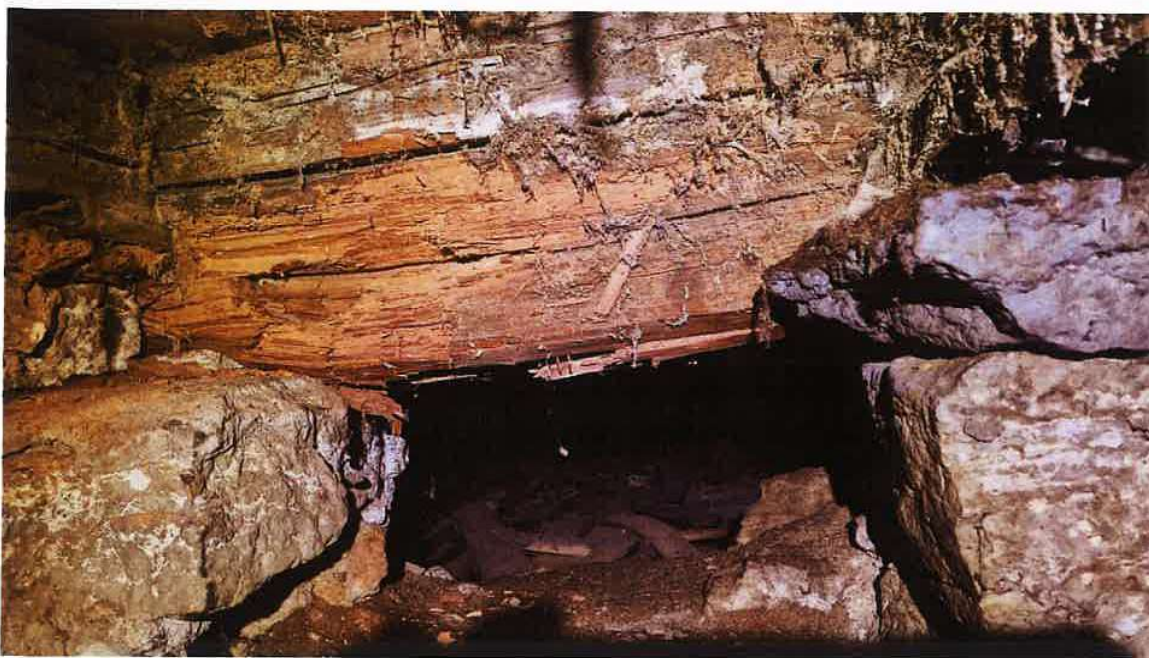
Foto 2. Proovivõtu koht nr 2.

| Proovi nr | Proovimaterjal | Kahjustaja liik | Kahjustuse tüüp |
|---|---|---|---|
| P.2 | Puidutükk | 1. Majavammi (ld <i>Serpula lacrymans</i> ) seeneniidistik.<br>2. Suure- toonesepa (ld <i>Hadrobregmus pertinax</i> ) kahjustus. | 1. Puitu lagundav seen, pruunmädaniku tekitaja.<br>2. Puitu kahjustav putukas. |

Proovides P.2, P.3, P.9 ja P.10 tuvastatud pruunmädaniku alusel polnud võimalik määrata puitu lagundava seeneliiki.

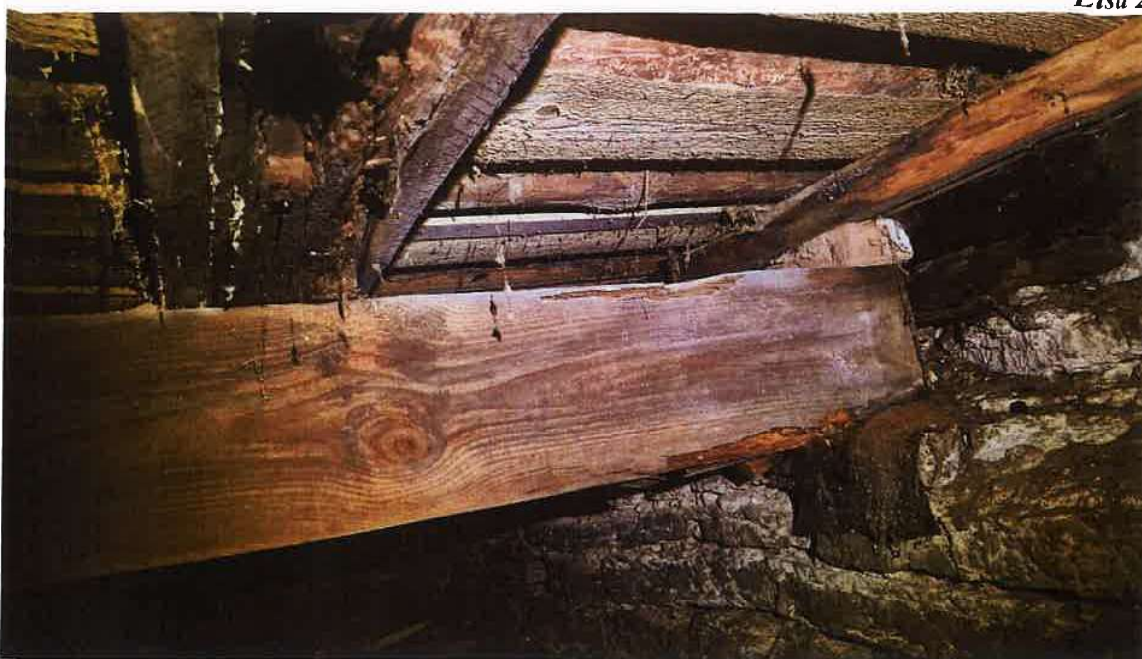
**Foto 3.** Proovivõtu koht nr 3.

| Proovi nr | Proovimaterjal | Kahjustaja liik | Kahjustuse tüüp |
|---|---|---|---|
| P.3 | Puidutükid | 1. Suure- toonesepa (ld <i>Hadrobregmus pertinax</i> ) kahjustus.<br>2. Pruunmädanik. | 1. Puitu kahjustav putukas.<br>2. Puitu lagundava seene kahjustus. |

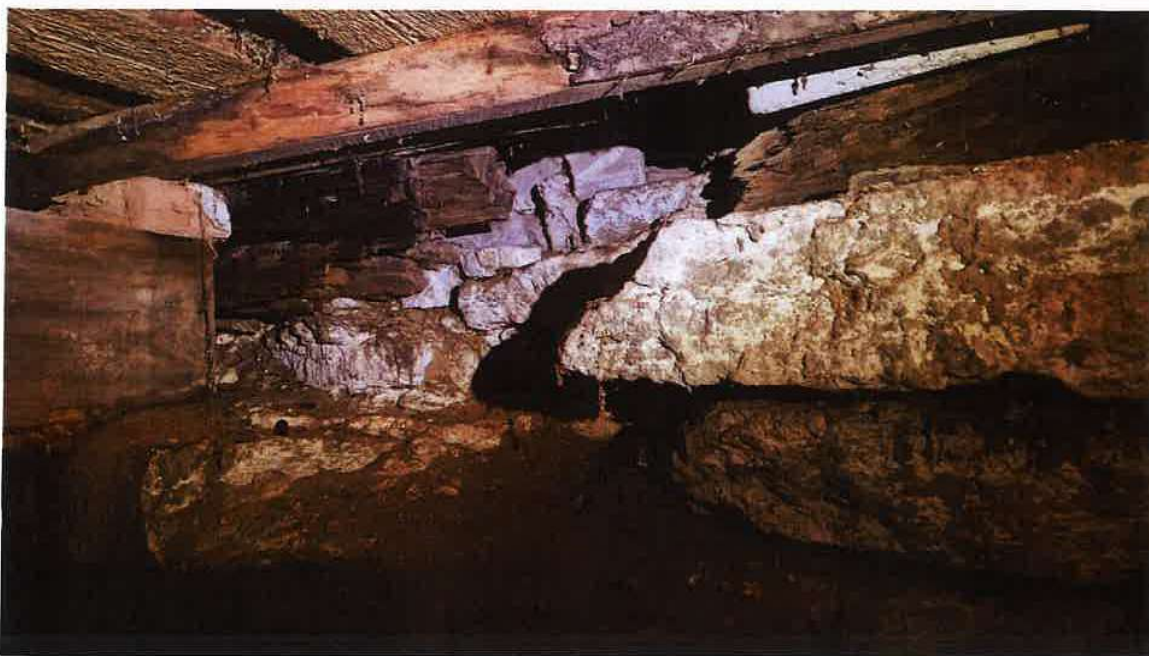
**Foto 4.** Proovivõtu koht nr 4.

| Proovi nr | Proovimaterjal | Kahjustaja liik | Kahjustuse tüüp |
|---|---|---|---|
| P.4 | Puidutükk | Pruunmädanik. | Puitu lagundava seene kahjustus. |

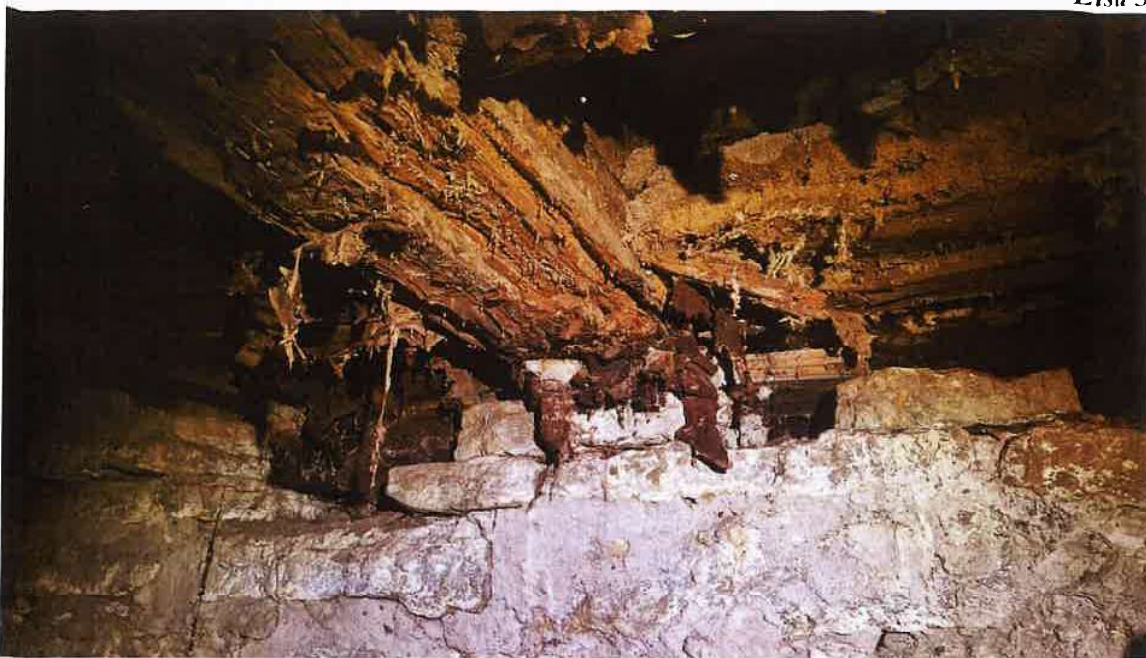
**Foto 5.** Proovivõtu koht nr 5.

| Proovi nr | Proovimaterjal | Kahjustaja liik | Kahjustuse tüüp |
|---|---|---|---|
| P.5 | Puidutükk | 1. Majavammi (ld <i>Serpula lacrymans</i> ) viljakeha.<br>2. Suure- toonesepa (ld <i>Hadrobregmus pertinax</i> ) kahjustus. | 1. Puitu lagundav seen, pruunmädaniku tekitaja.<br>2. Puitu kahjustav putukas. |

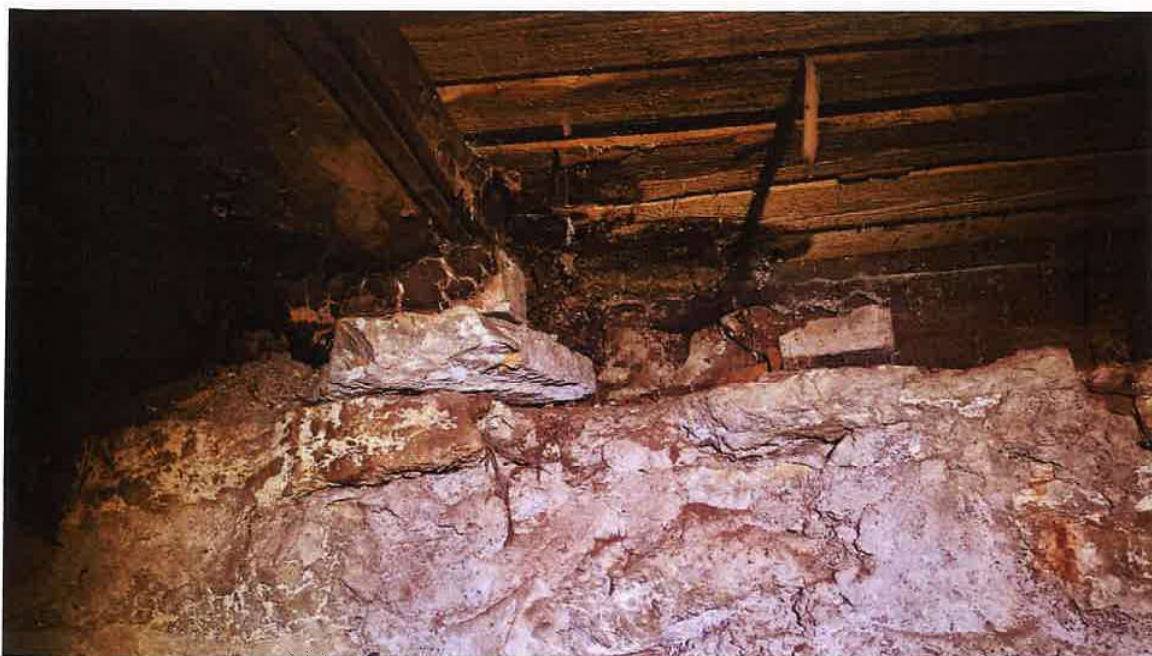
**Foto 6.** Proovivõtu koht nr 6.

| Proovi nr | Proovimaterjal | Kahjustaja liik | Kahjustuse tüüp |
|---|---|---|---|
| P.6 | Puidutükk | 1. Majavammi (ld <i>Serpula lacrymans</i> ) viljakeha.<br>2. Suure- toonesepa (ld <i>Hadrobregmus pertinax</i> ) kahjustus. | 1. Puitu lagundav seen, pruunmädaniku tekitaja.<br>2. Puitu kahjustav putukas. |

Proovides P.1, P.2, P.6 ja P.8 suure- toonesepa kahjustus oli värske, st putukas aktiivselt toimetab puidus. Puidukahjur suur- toonesepa eelistab toiduks puitu, mis on seisnud aastaid või isegi aastakümneid, st värske puidu sisse mardikad ei tunni. Putukakahjustuse korral putukatõugud uuristavad puidu sees käike, mille tulemusel puit kaotab oma tugevuse. Tavaliselt suur- toonesepa asustab mädaniku (enamasti pruunmädaniku) poolt kahjustatud puitu.

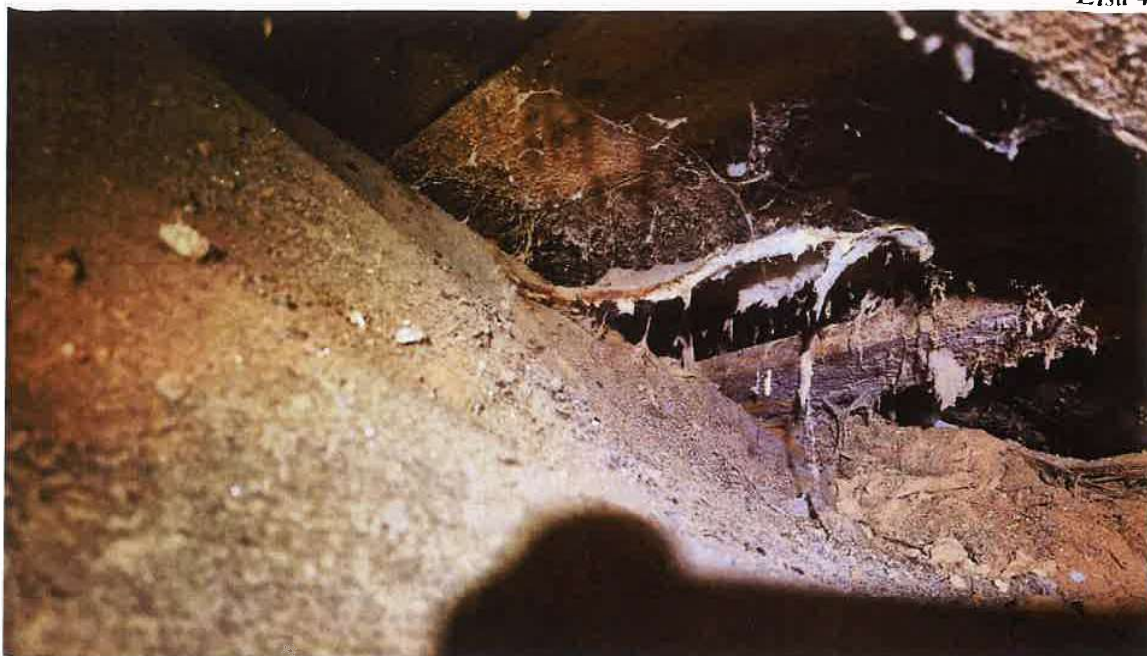
**Foto 7.** Proovivõtu koht nr 7.

| Proovi nr | Proovimaterjal | Kahjustaja liik | Kahjustuse tüüp |
|---|---|---|---|
| P.7 | Seeneniidistik | Majavammi (ld <i>Serpula lacrymans</i> ) seeneniidistik. | Puitu lagundav seen, pruunmädaniku tekitaja. |

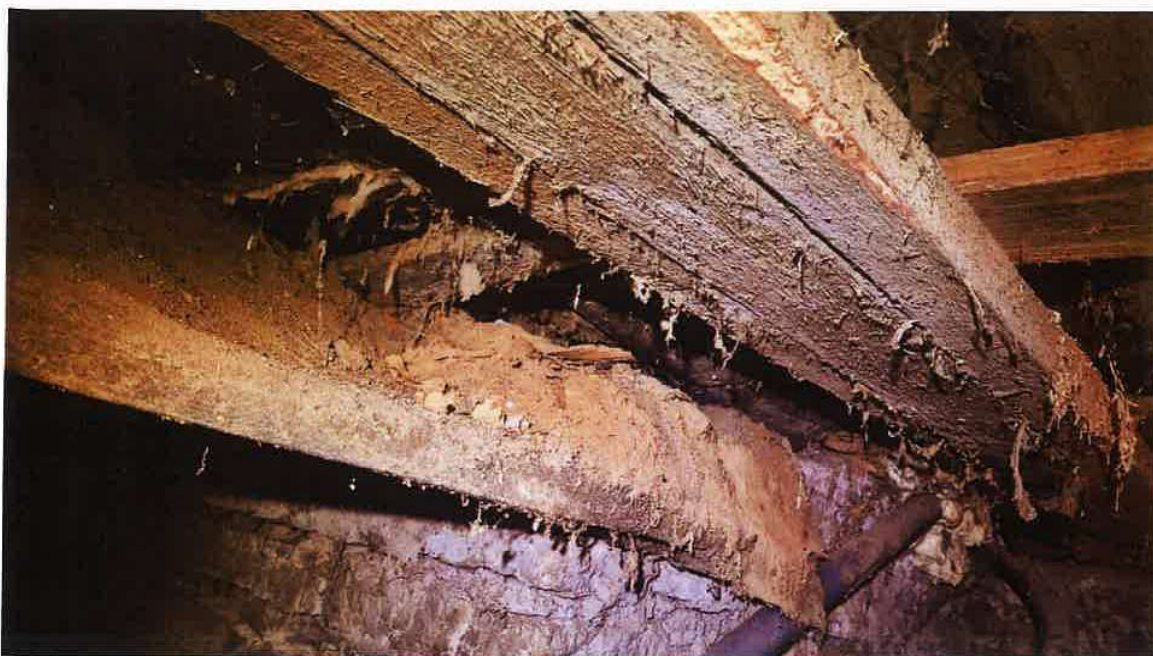
**Foto 8.** Proovivõtu koht nr 8.

| Proovi nr | Proovimaterjal | Kahjustaja liik | Kahjustuse tüüp |
|---|---|---|---|
| P.8 | Puidutükk | 1. Majavammi (ld <i>Serpula lacrymans</i> ) seeneniidistik.<br>2. Suure- toonesepa (ld <i>Hadrobregmus pertinax</i> ) kahjustus. | 1. Puitu lagundav seen, pruunmädaniku tekitaja.<br>2. Puitu kahjustav putukas. |

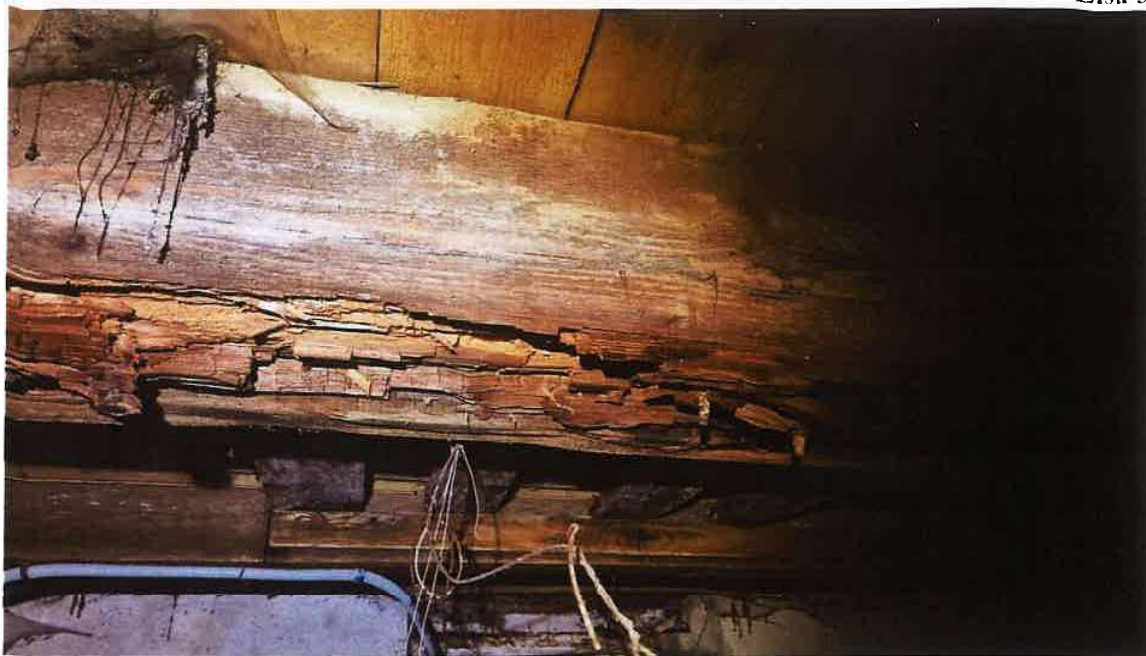
Foto 9. Proovivõtu koht nr 9.

| P.9 | Puidutükk | 1. Suure- toonesepa (ld <i>Hadrobregmus pertinax</i> ) kahjustus.<br>2. Pruunmädanik. | 1. Puitu kahjustav putukas.<br>2. Puitu lagundava seene kahjustus. |

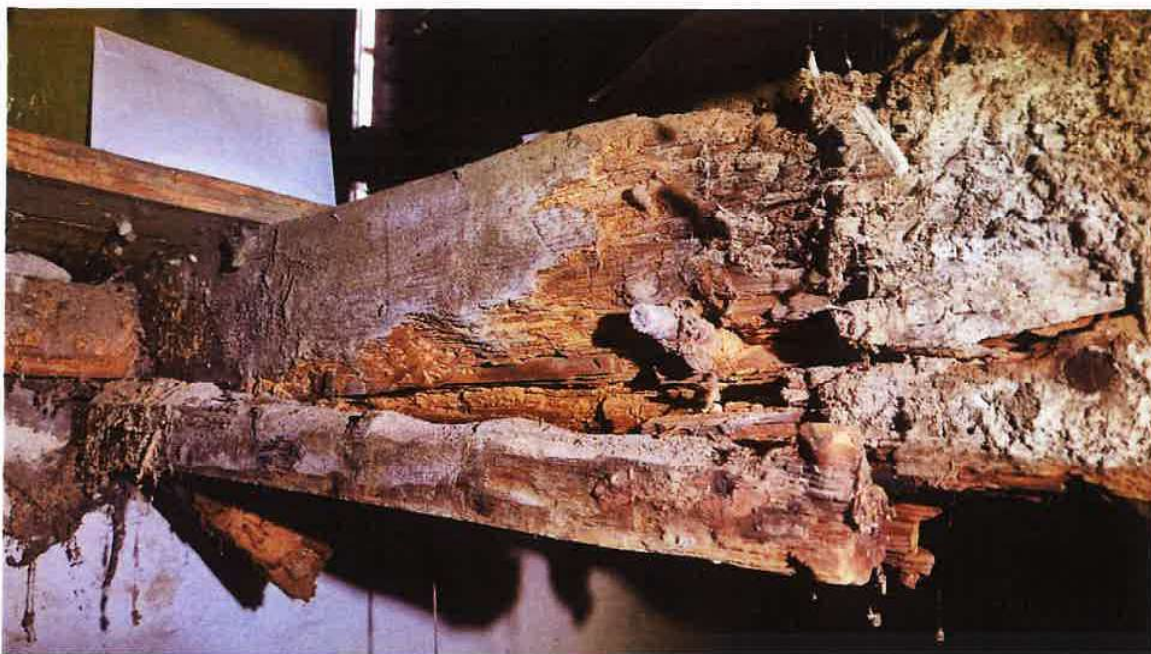
Foto 10. Proovivõtu koht nr 10.

| P.10 | Puidutükk | 1. Suure- toonesepa (ld <i>Hadrobregmus pertinax</i> ) kahjustus.<br>2. Pruunmädanik. | 1. Puitu kahjustav putukas.<br>2. Puitu lagundava seene kahjustus. |

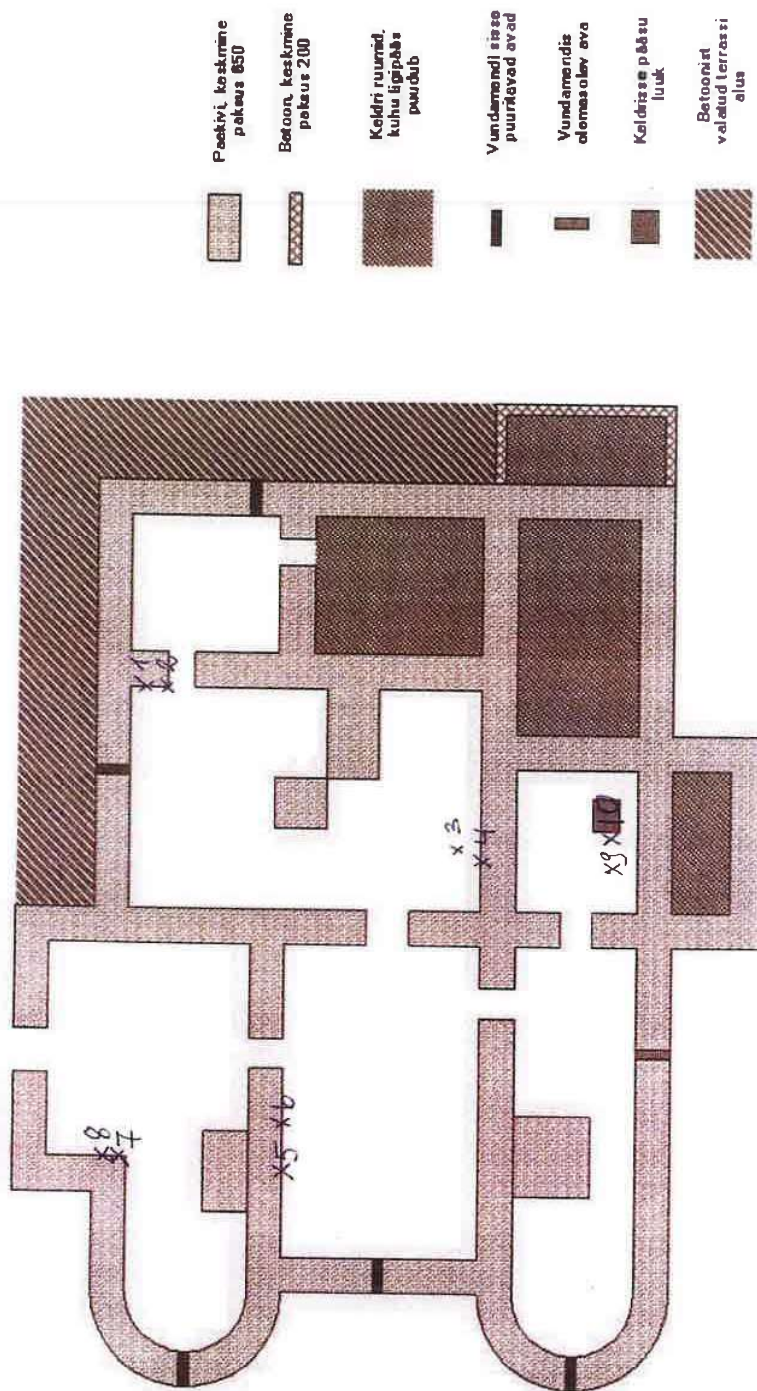
Joonis 1

X Märkitud pööritukohad
