## Eksperthinnang nr 456914

Hindamisaruande kuupäev 11.11.2016

| Hinnatav vara | Kinnistu registriosa nr 539739, mille koosseisu kuulub <b>529,2 m<sup>2</sup></b> suletud netopinnaga <b>2-korruseline elamu aadressiga C.R. Jakobsoni 45</b> ja <b>87,8 m<sup>2</sup></b> suletud netopinnaga <b>1-korruseline elamu aadressiga C.R. Jakobsoni 45a</b> ning <b>kõrvalhooned</b> . Elamud on rahuldavas seisukorras. |
| Aadress | Viljandimaa, Viljandi linn, Carl Robert Jakobsoni tn 45 // 45a. |

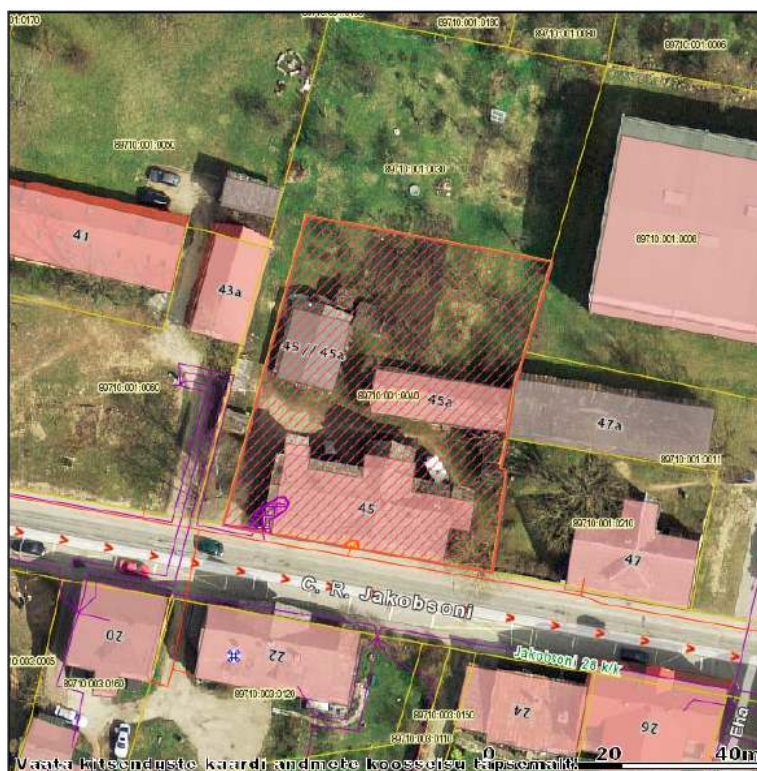
Kitsenduste kaart

| Muud piirangud ja nende mõju turuväärtusele | Maa-ameti kaardiserveri kitsenduste kaardirakenduse andmetel ulatub maatükile üks elektripaigaldise kaitsevöönd, üks muinsuskaitseala või kinnismälestise kaitsevöönd ja üks sideehitise kaitsevöönd. |

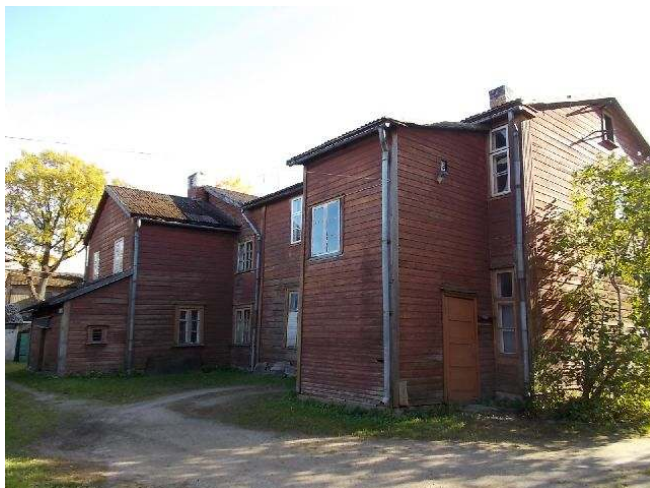
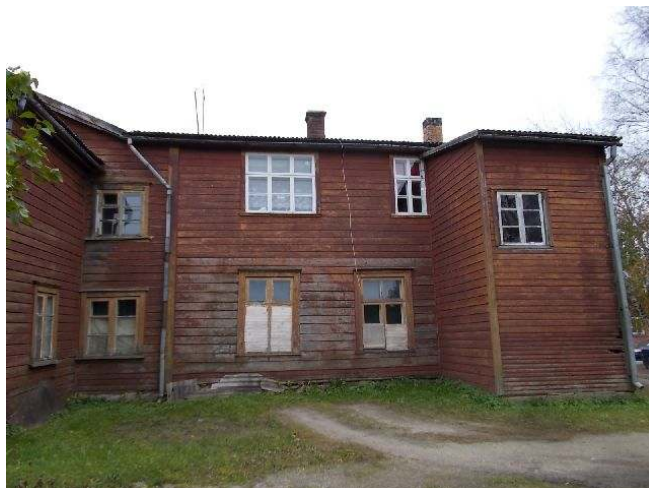
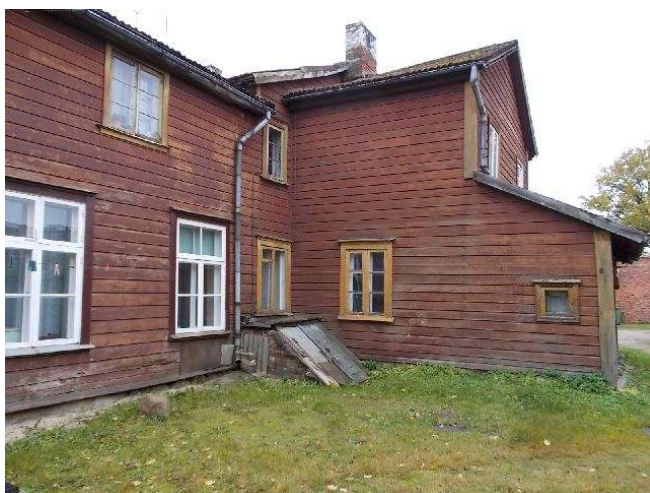
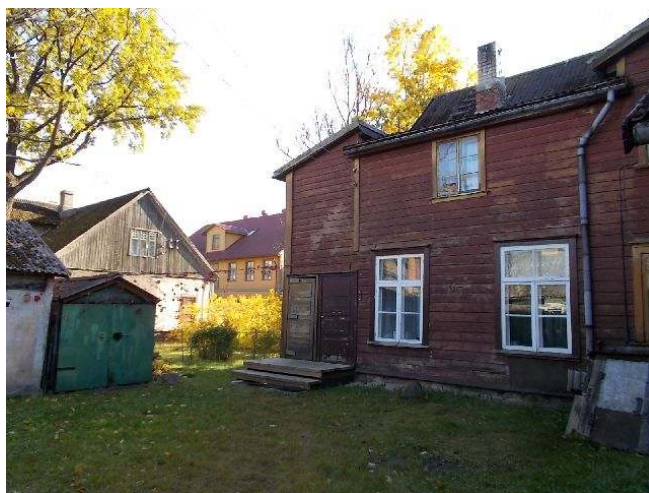
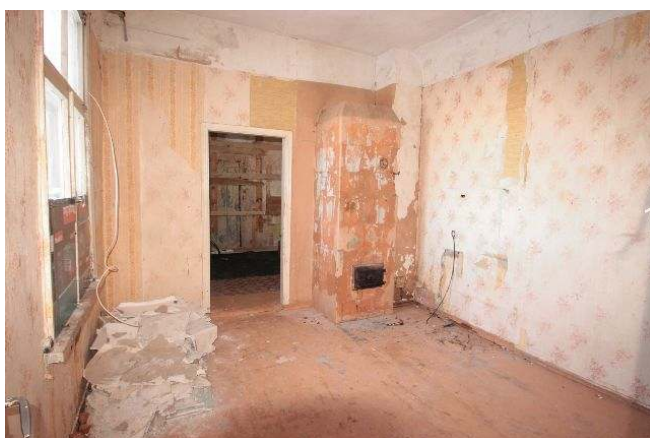
**C. R. Jakobsoni tn 45 elamu**

Hinnatava elamu siseviimistlus on valdavalt rahuldavas seisukorras. Vähesel määral on mõnede korterite viimistlust parendatud ning kaasajastatud. Kolme korterisse on ehitatud sanitaarruumid. Kaheksast korterist kolm kasutavad hoone koridoris asuvat korteriomanike ühiskasutatavat WC-d ning nendes korterites puudub pesemisvõimalus.

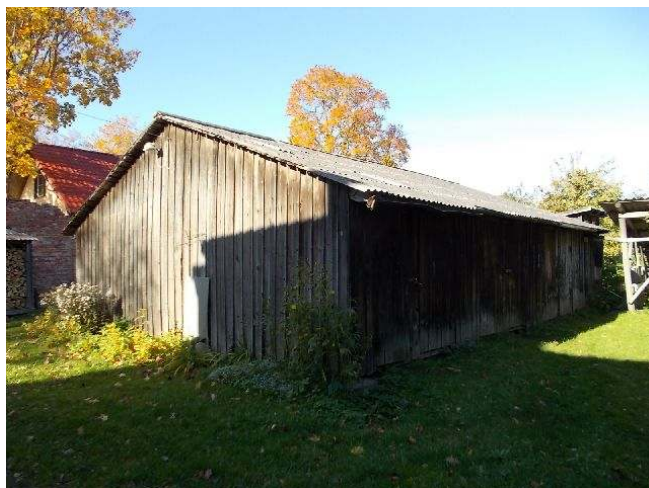
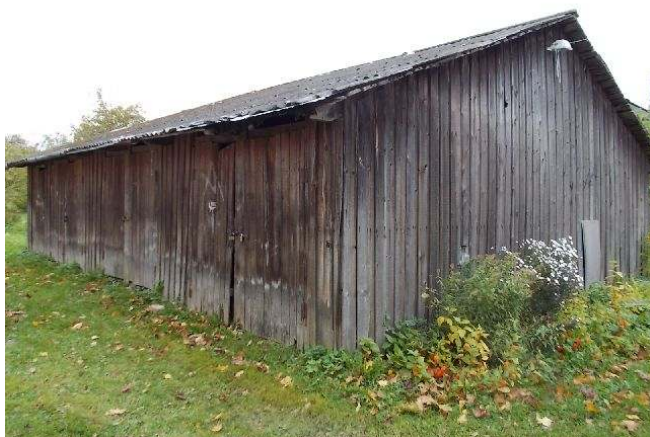
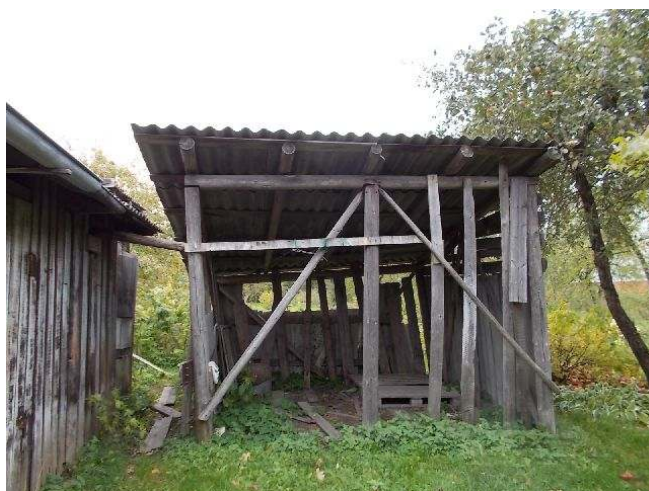
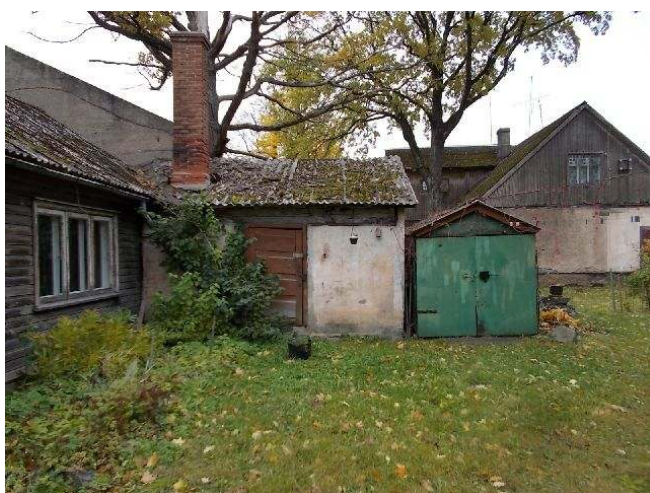
**Kuur**

| Seisukord | Rahuldav |
