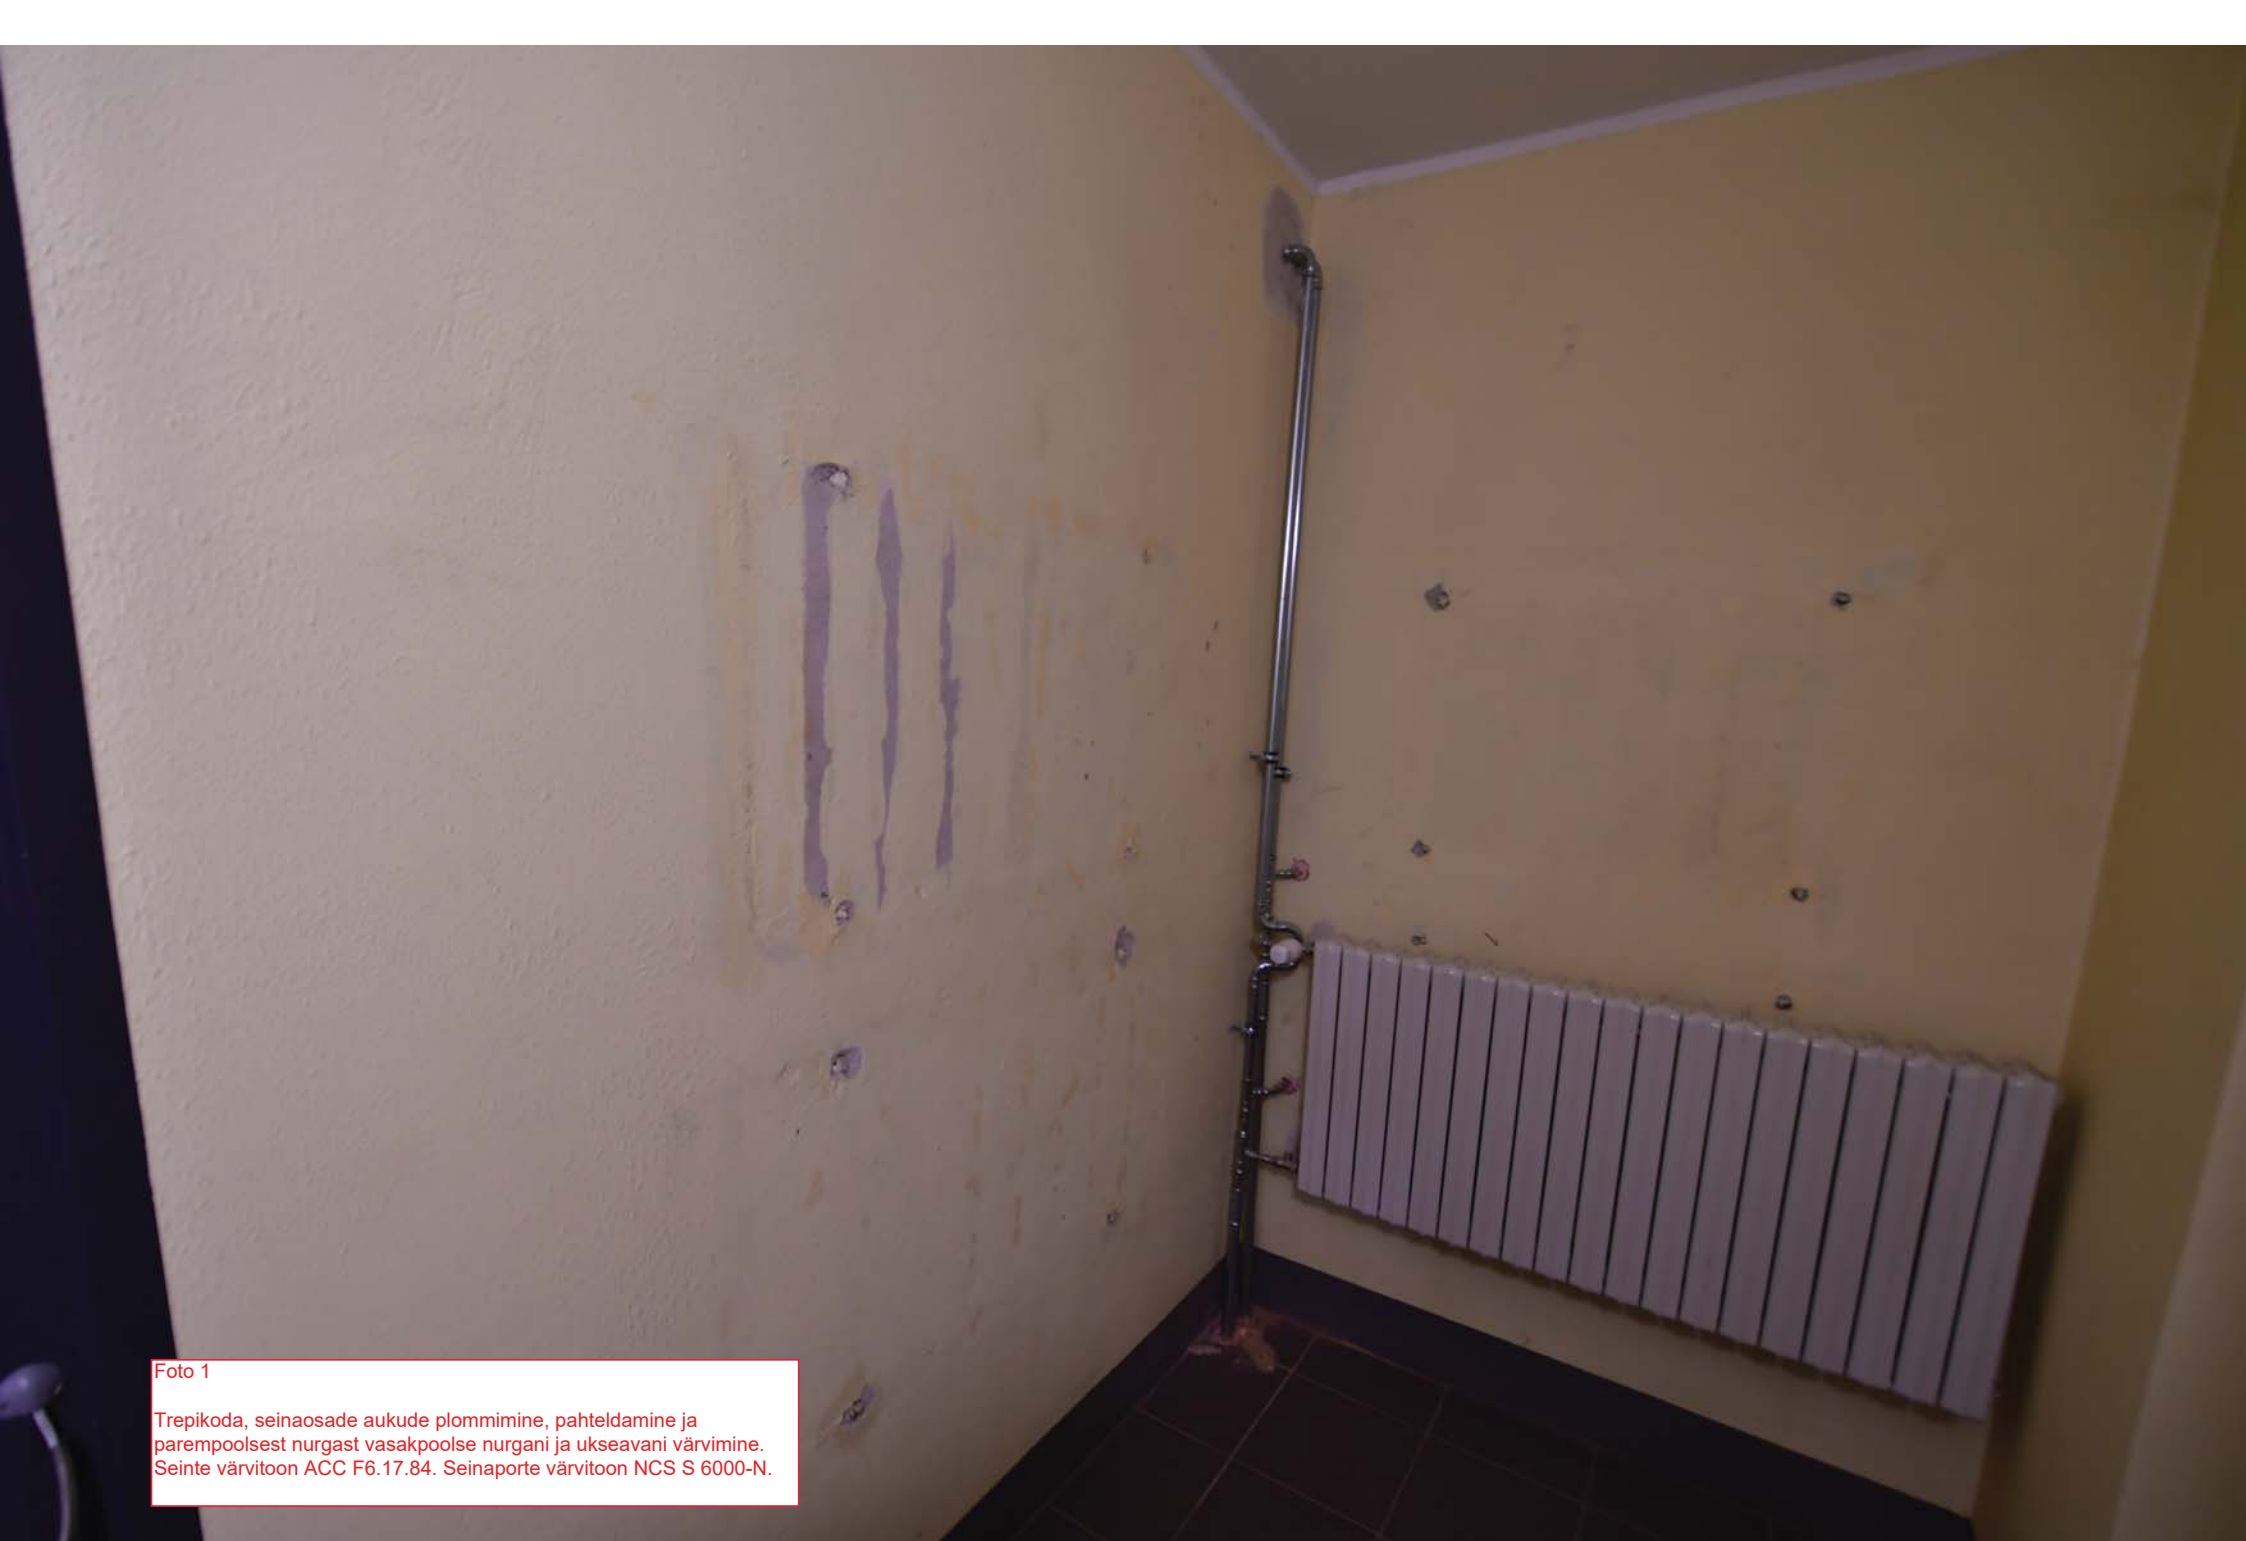
Foto 1

Trepikoda, seinasade aukude plommimine, pahteldamine ja parempoolsest nurgast vasakpoolse nurgani ja ukseavani värvimine. Seinte värvitoon ACC F6.17.84. Seinaporte värvitoon NCS S 6000-N.

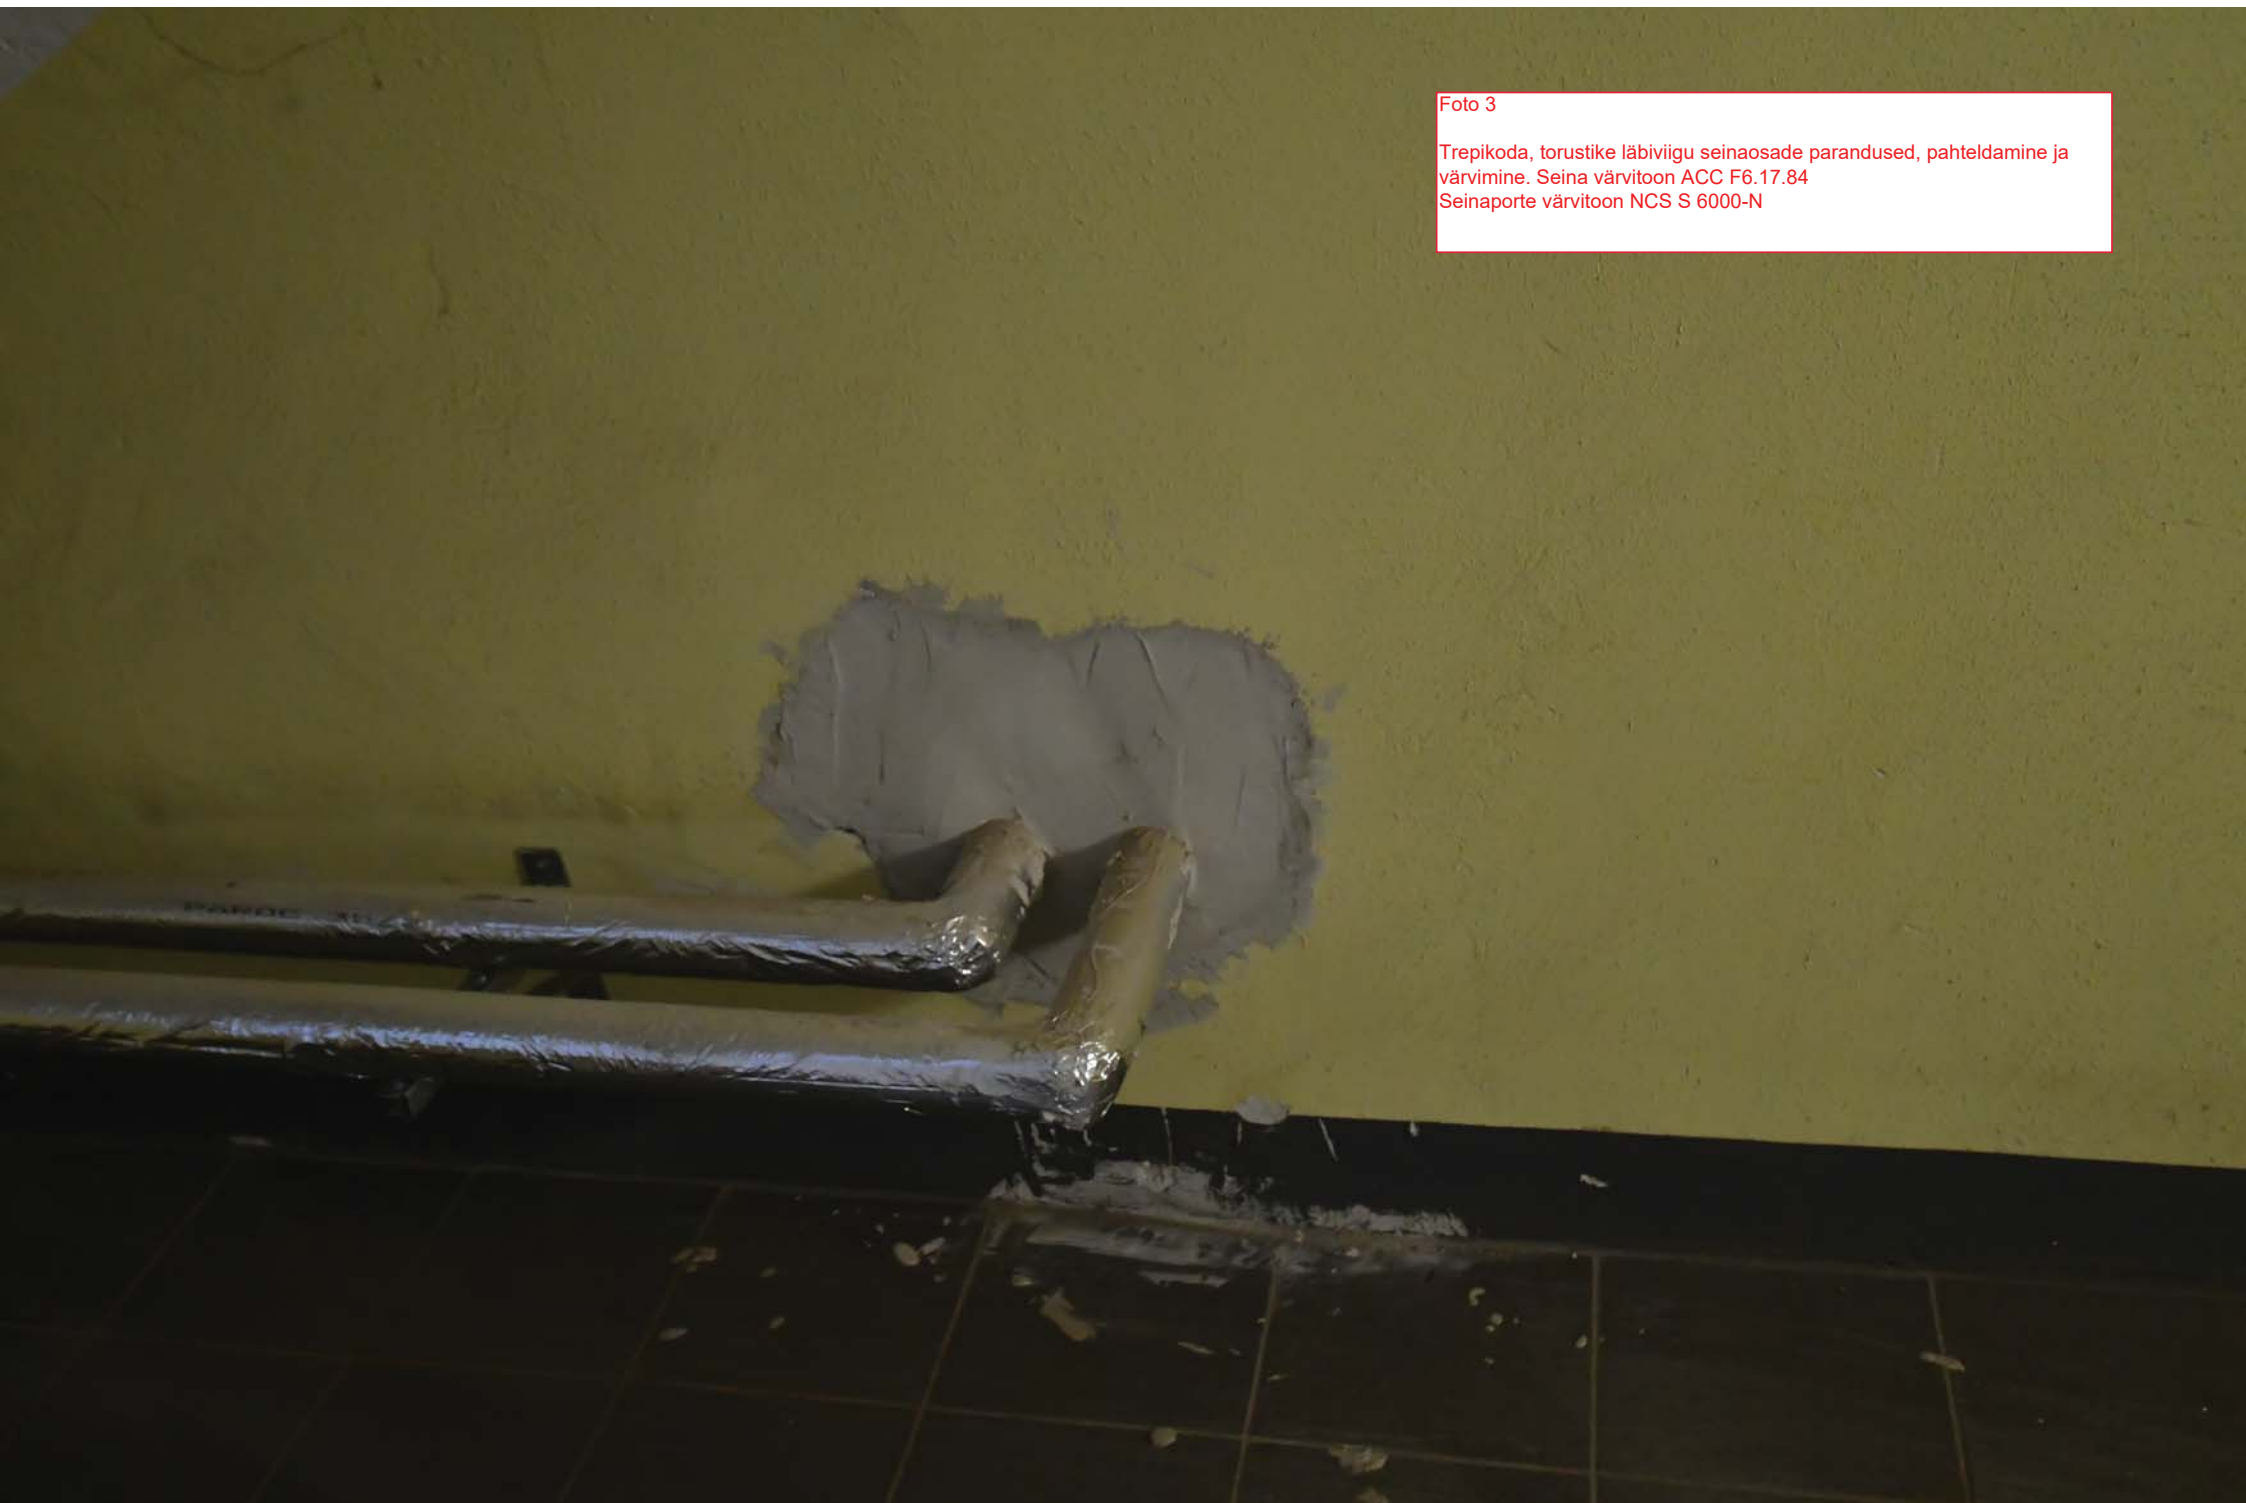
Foto 3

Trepikoda, torustike läbiviigu seinaosade parandused, pahteldamine ja värvimine. Seinä värvitään ACC F6.17.84  
Seinaportti värvitään NCS S 6000-N

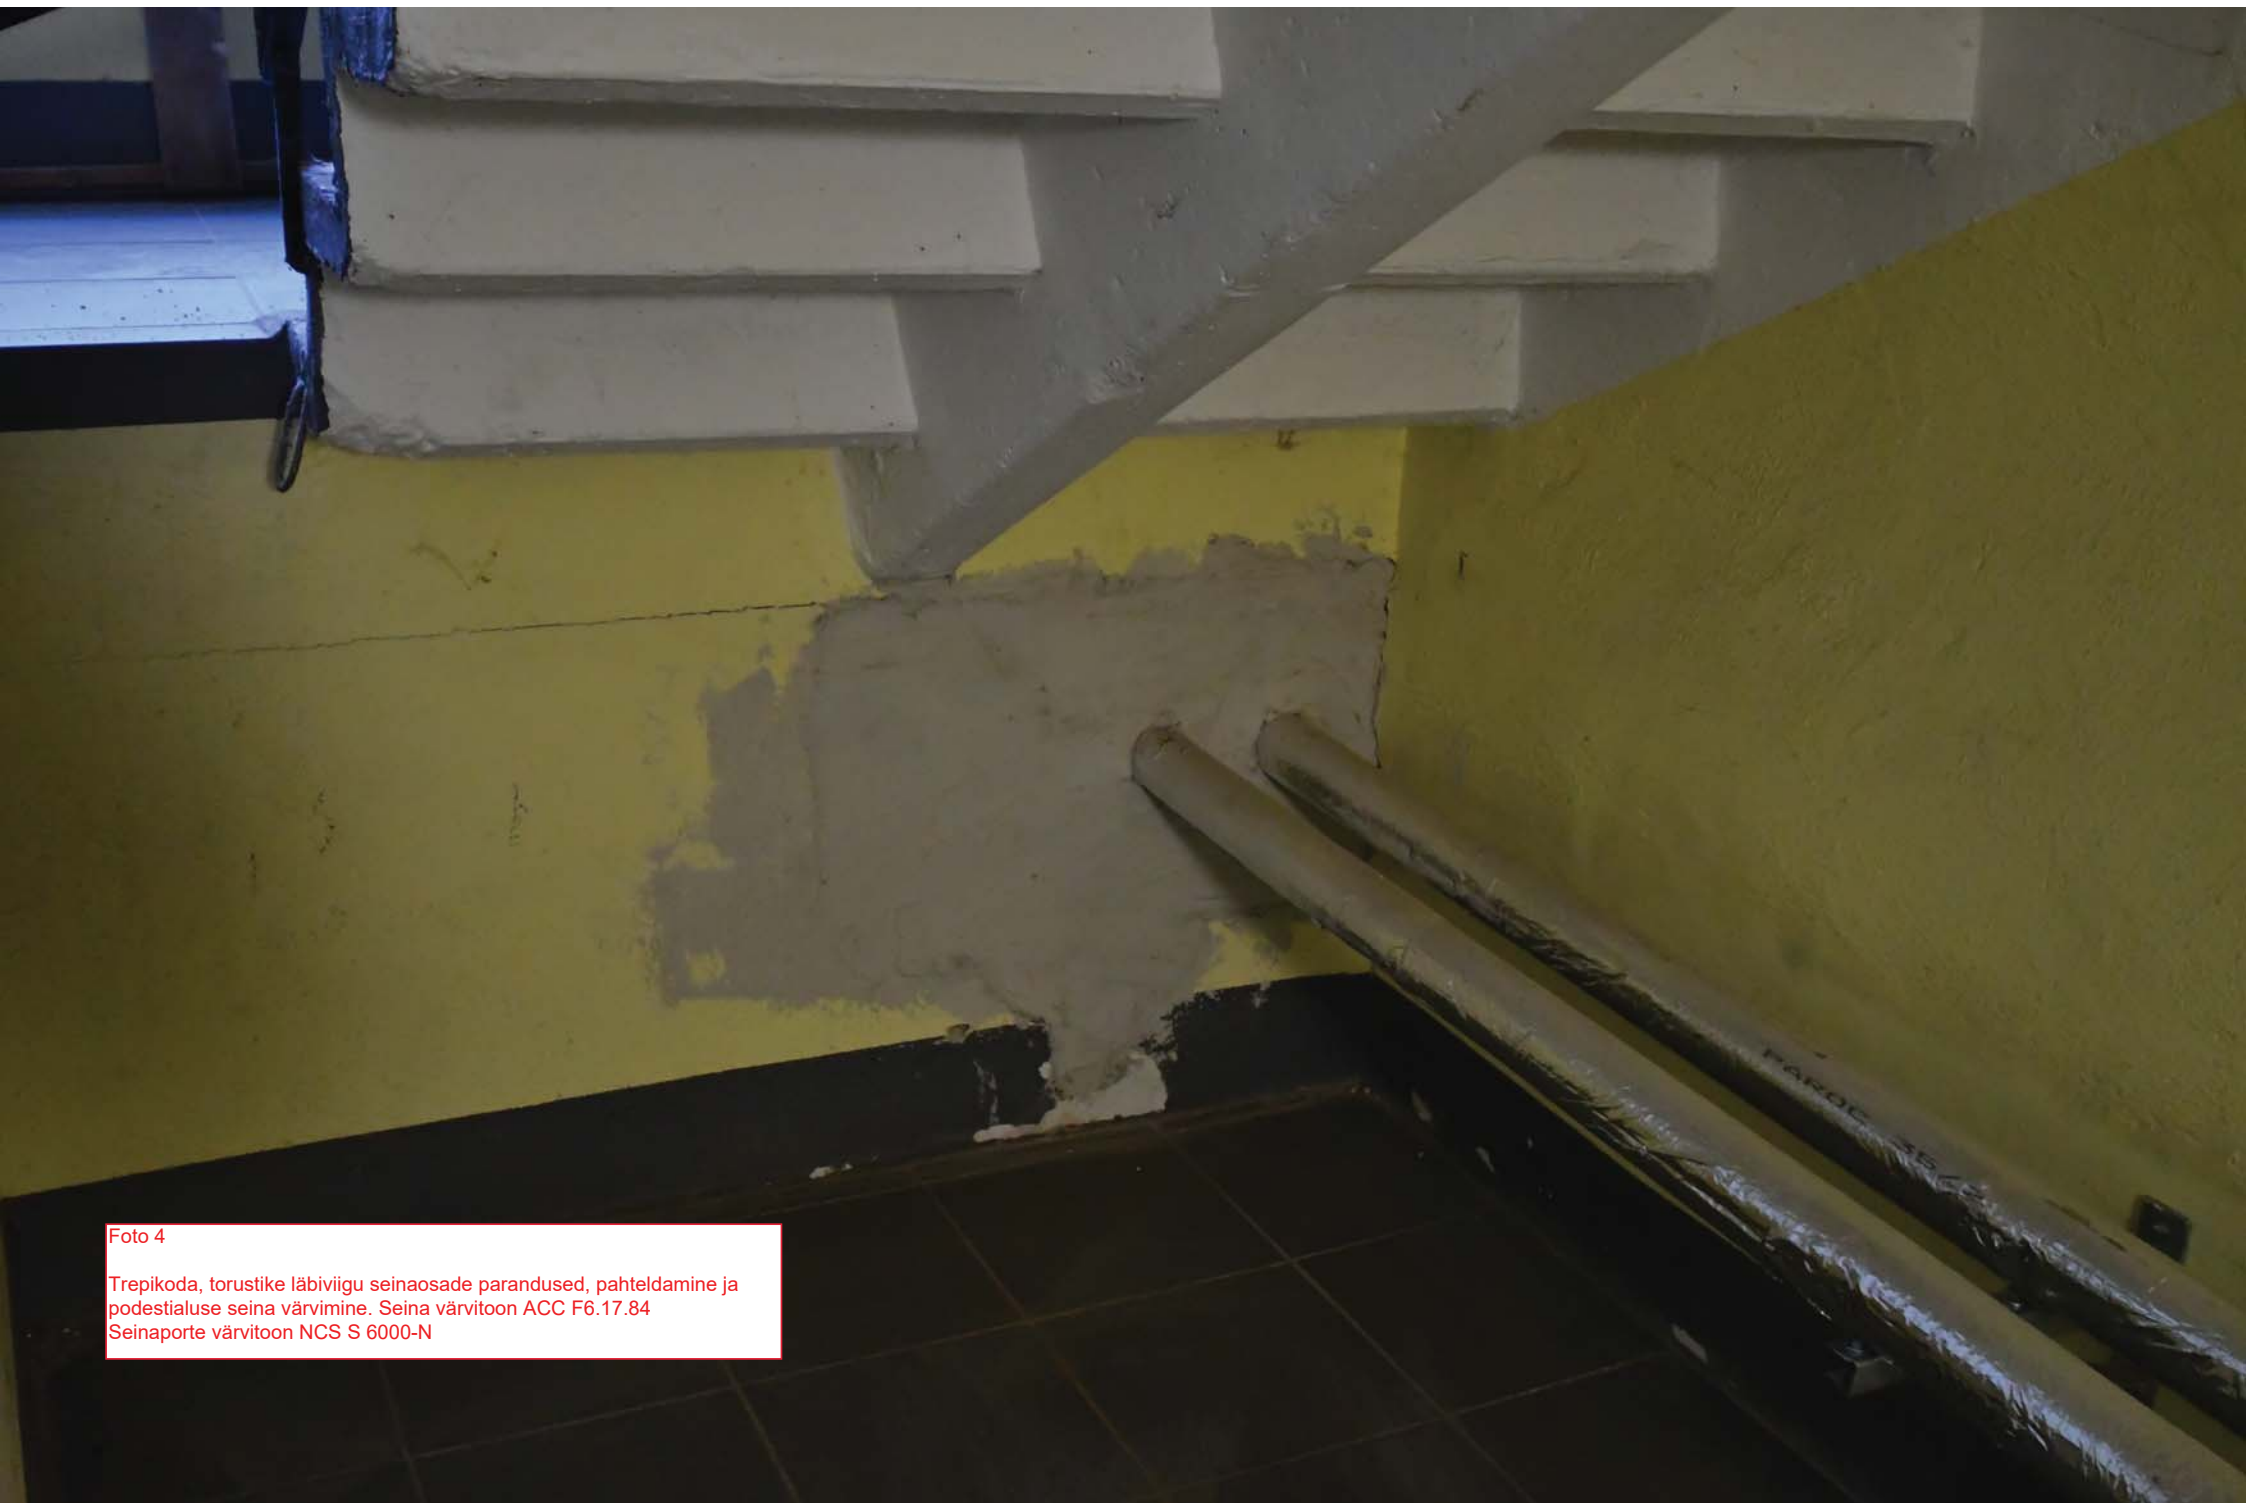
Foto 4

Trepikoda, torustike läbiviigu seinaosade parandused, pahteldamine ja  
podestialuse seina värvimine. Seina värvitoon ACC F6.17.84  
Seinaporte värvitoon NCS S 6000-N

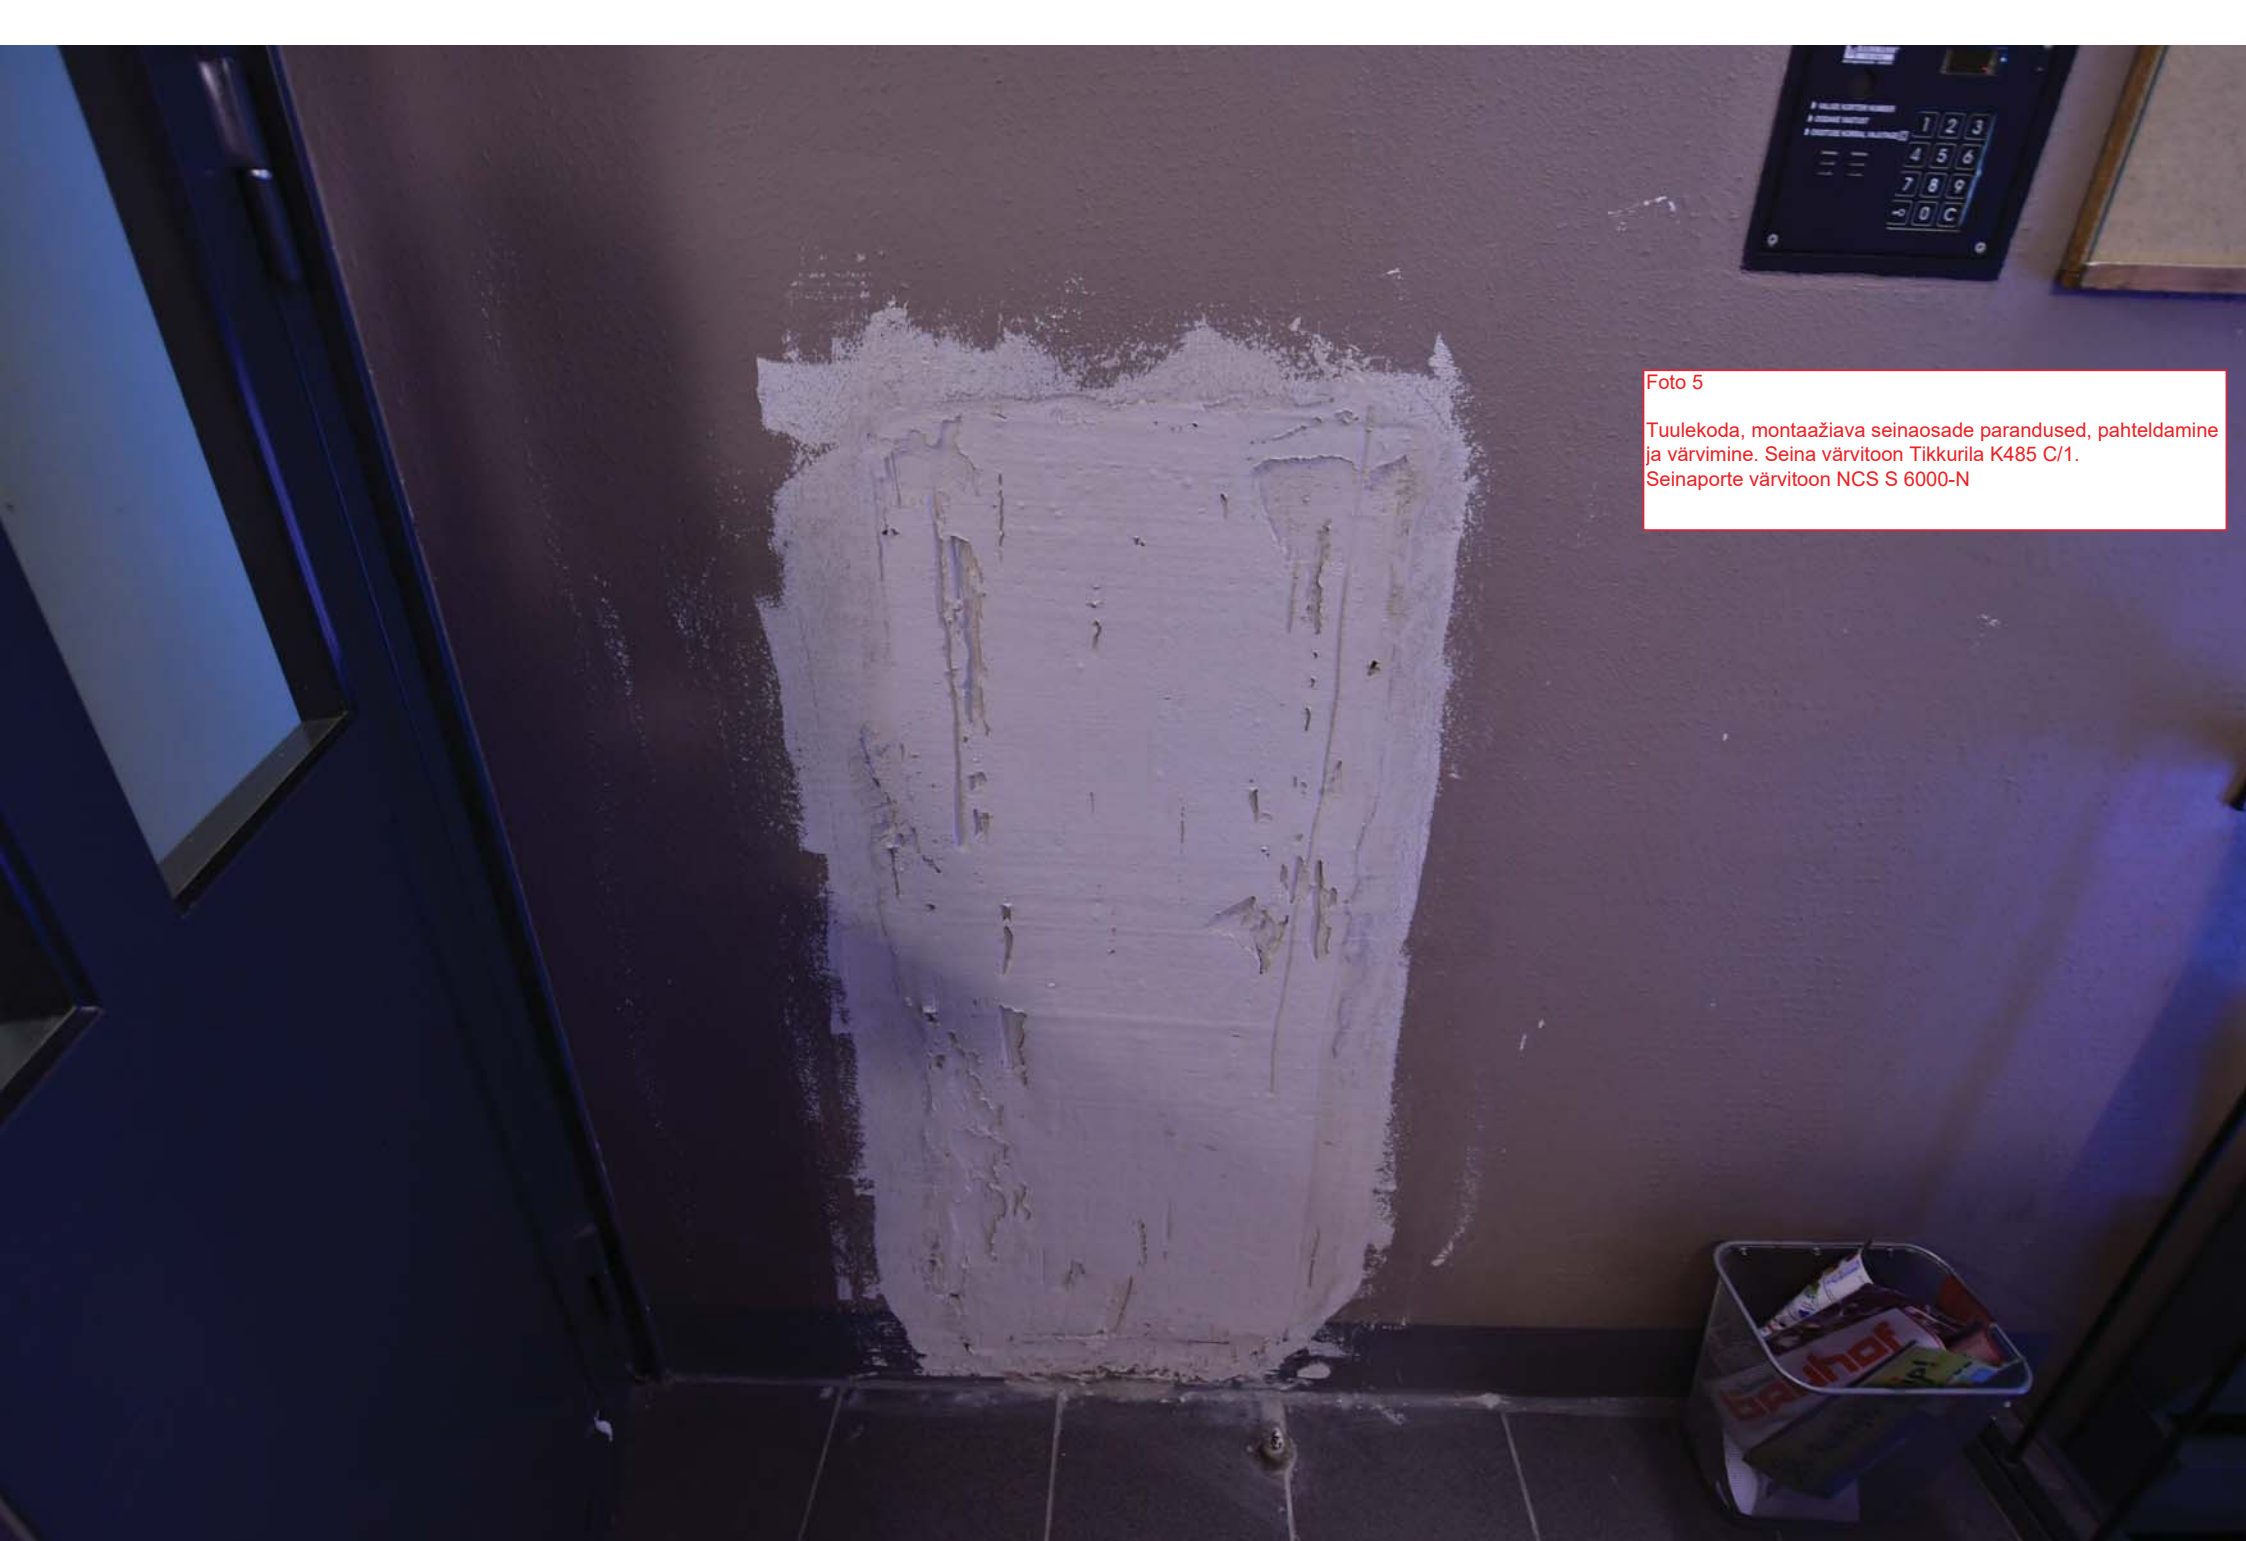
Foto 5

Tuulekoda, montaažiava seinaosade parandused, pahteldamine ja värvimine. Seina värvitoot Tikkurila K485 C/1. Seinaportel värvitoot NCS S 6000-N

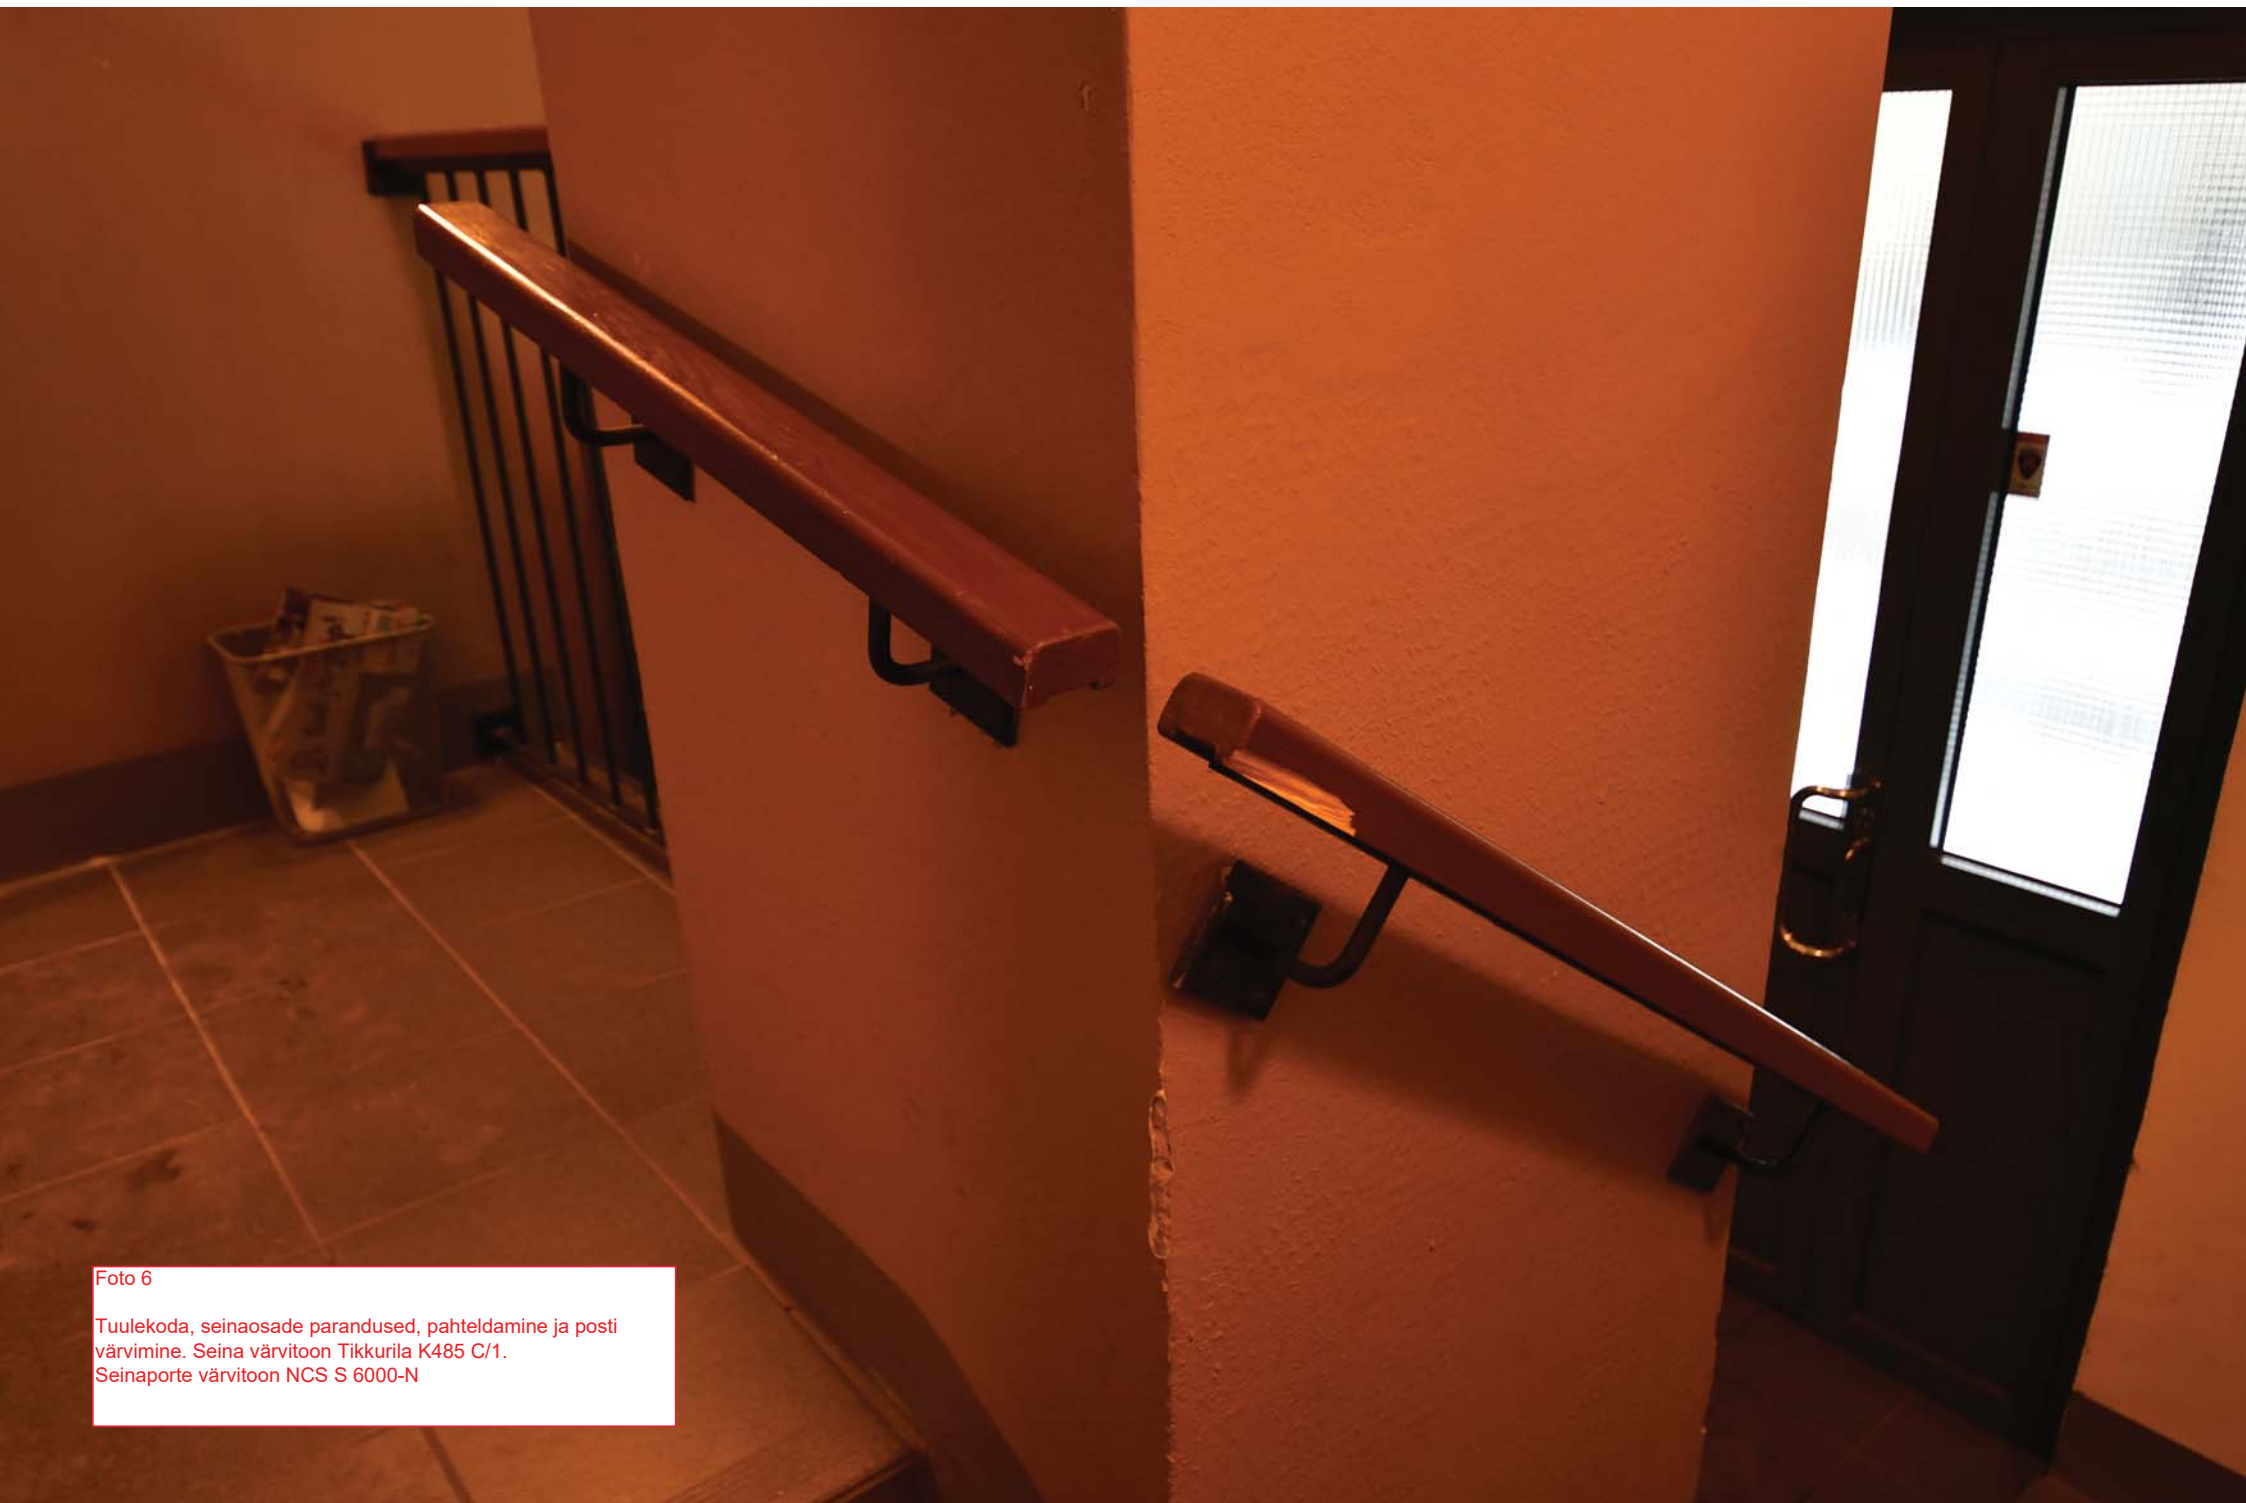
Foto 6

Tuulekoda, seinaosade parandused, pahteldamine ja posti värvimine. Seinä värvitään Tikkurila K485 C/1. Seinaportid värvitään NCS S 6000-N

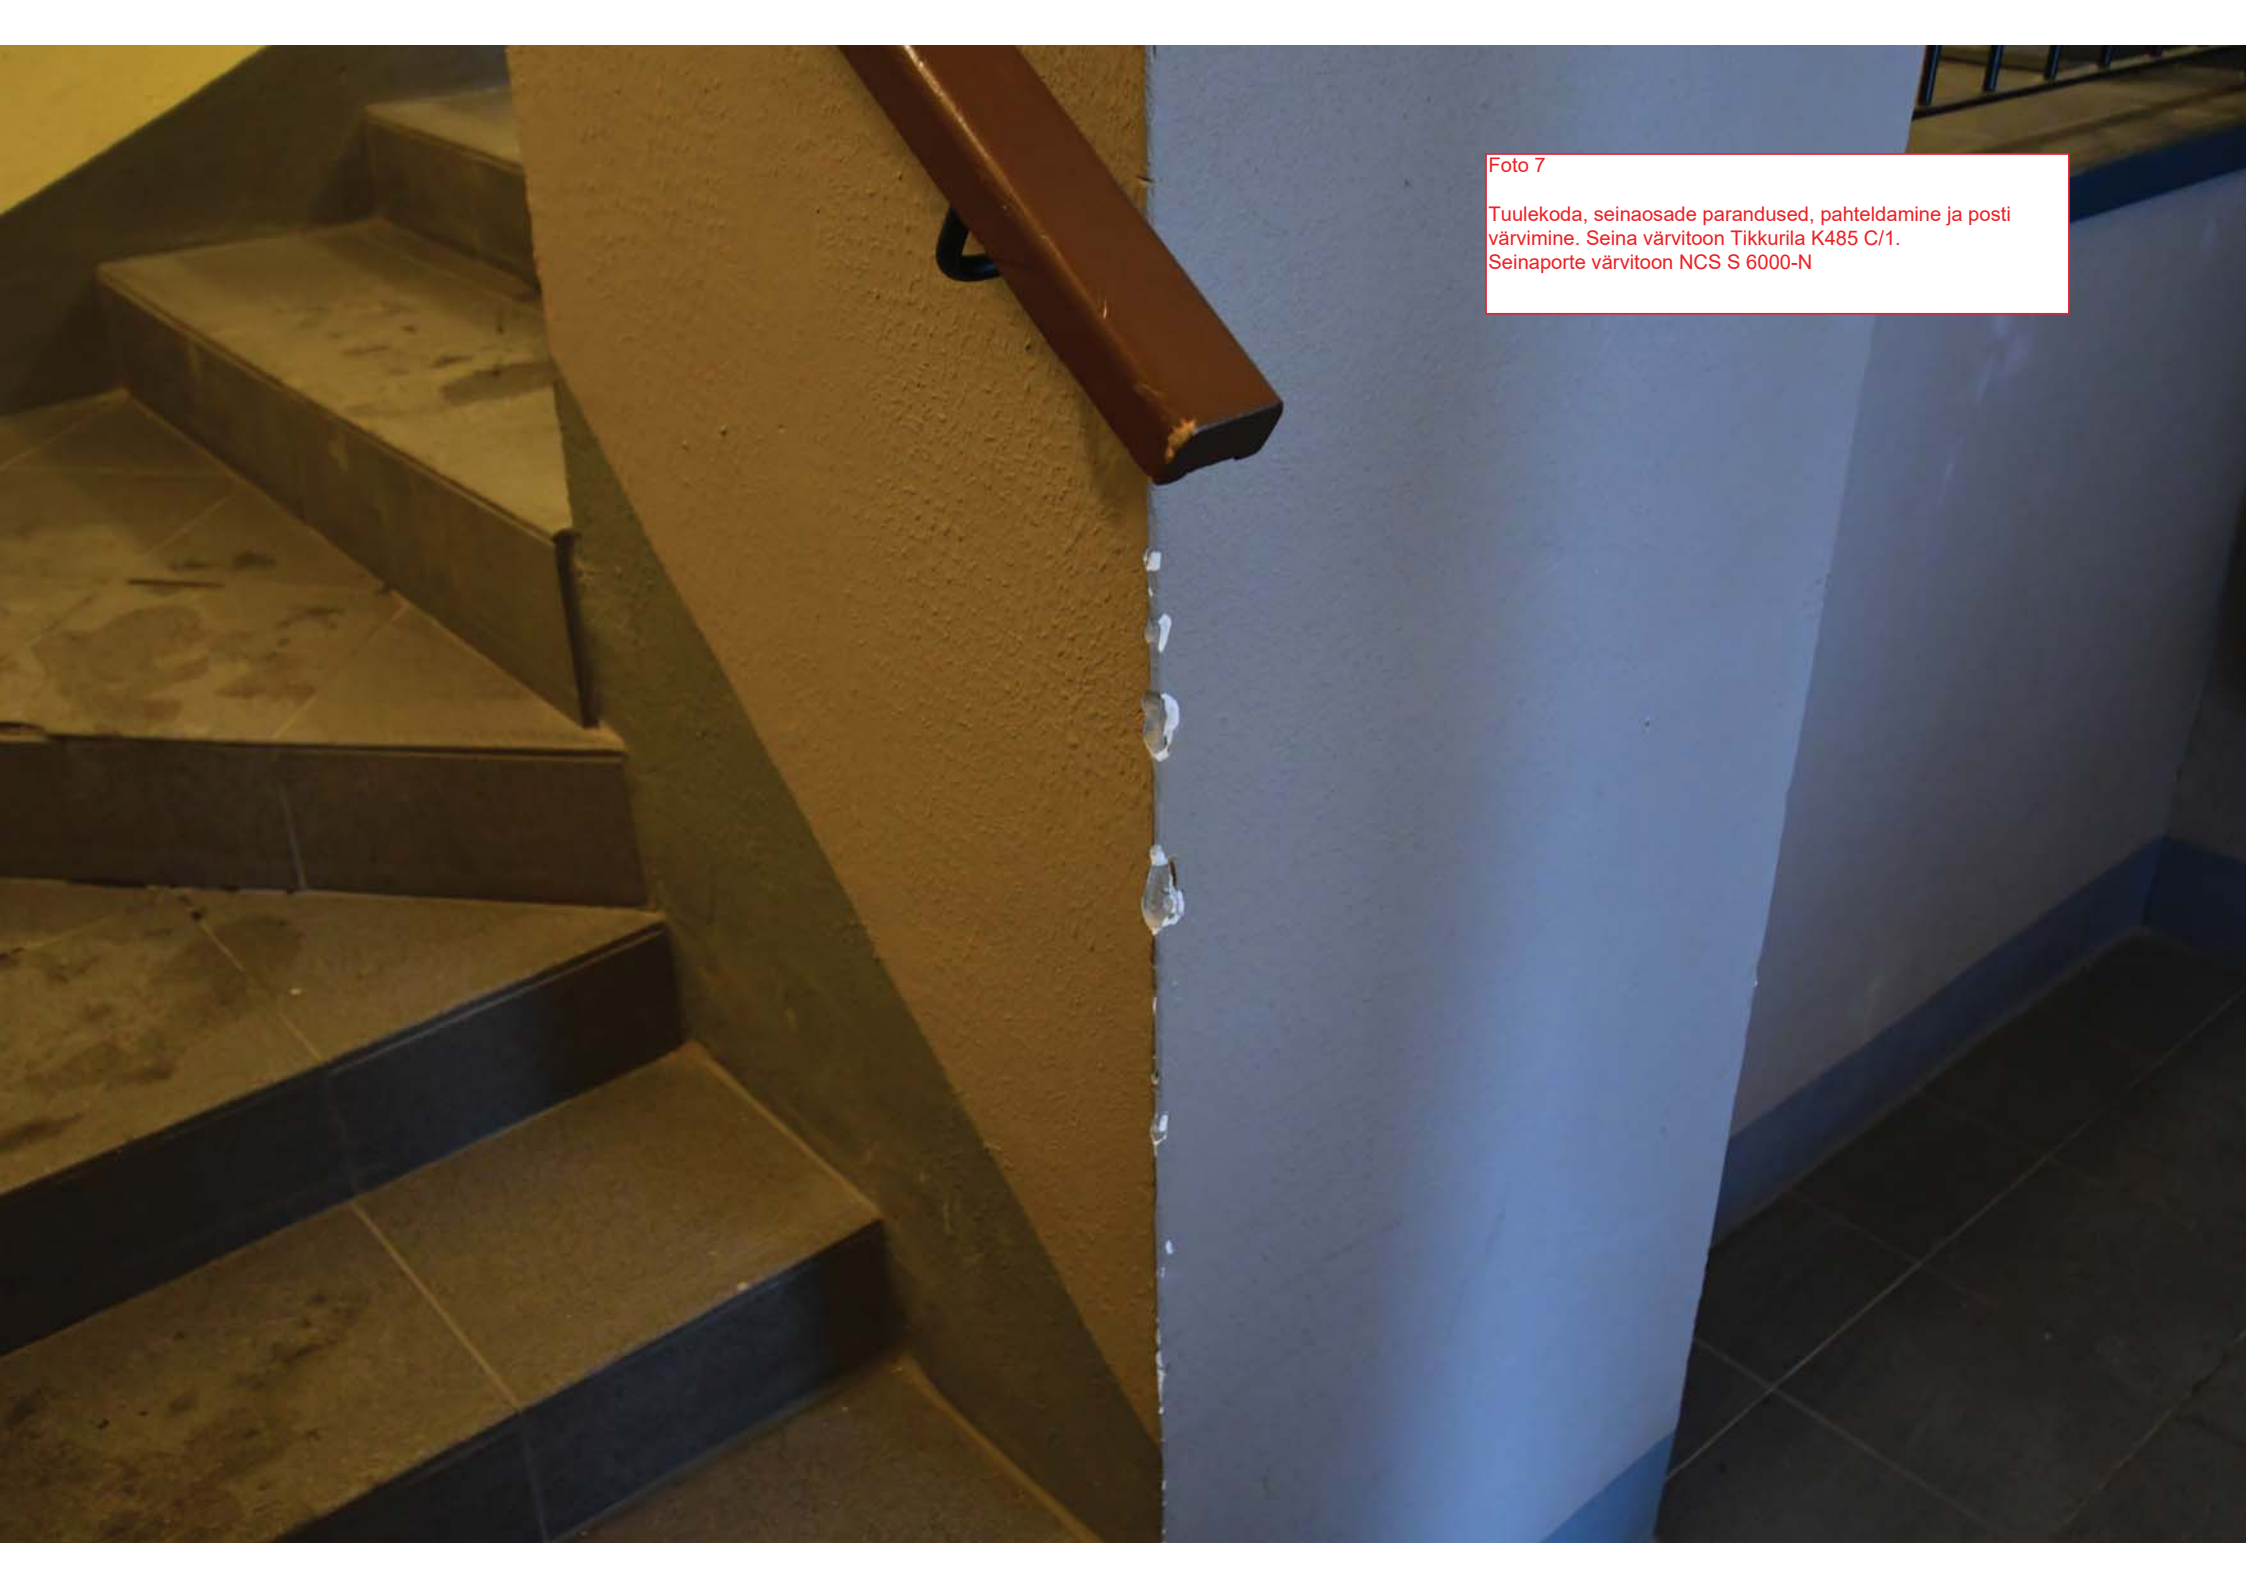
Foto 7

Tuulekoda, seinaosade parandused, pahteldamine ja posti  
värvimine. Seinä värvitöö Tikkurila K485 C/1.  
Seinaportel värvitöö NCS S 6000-N
