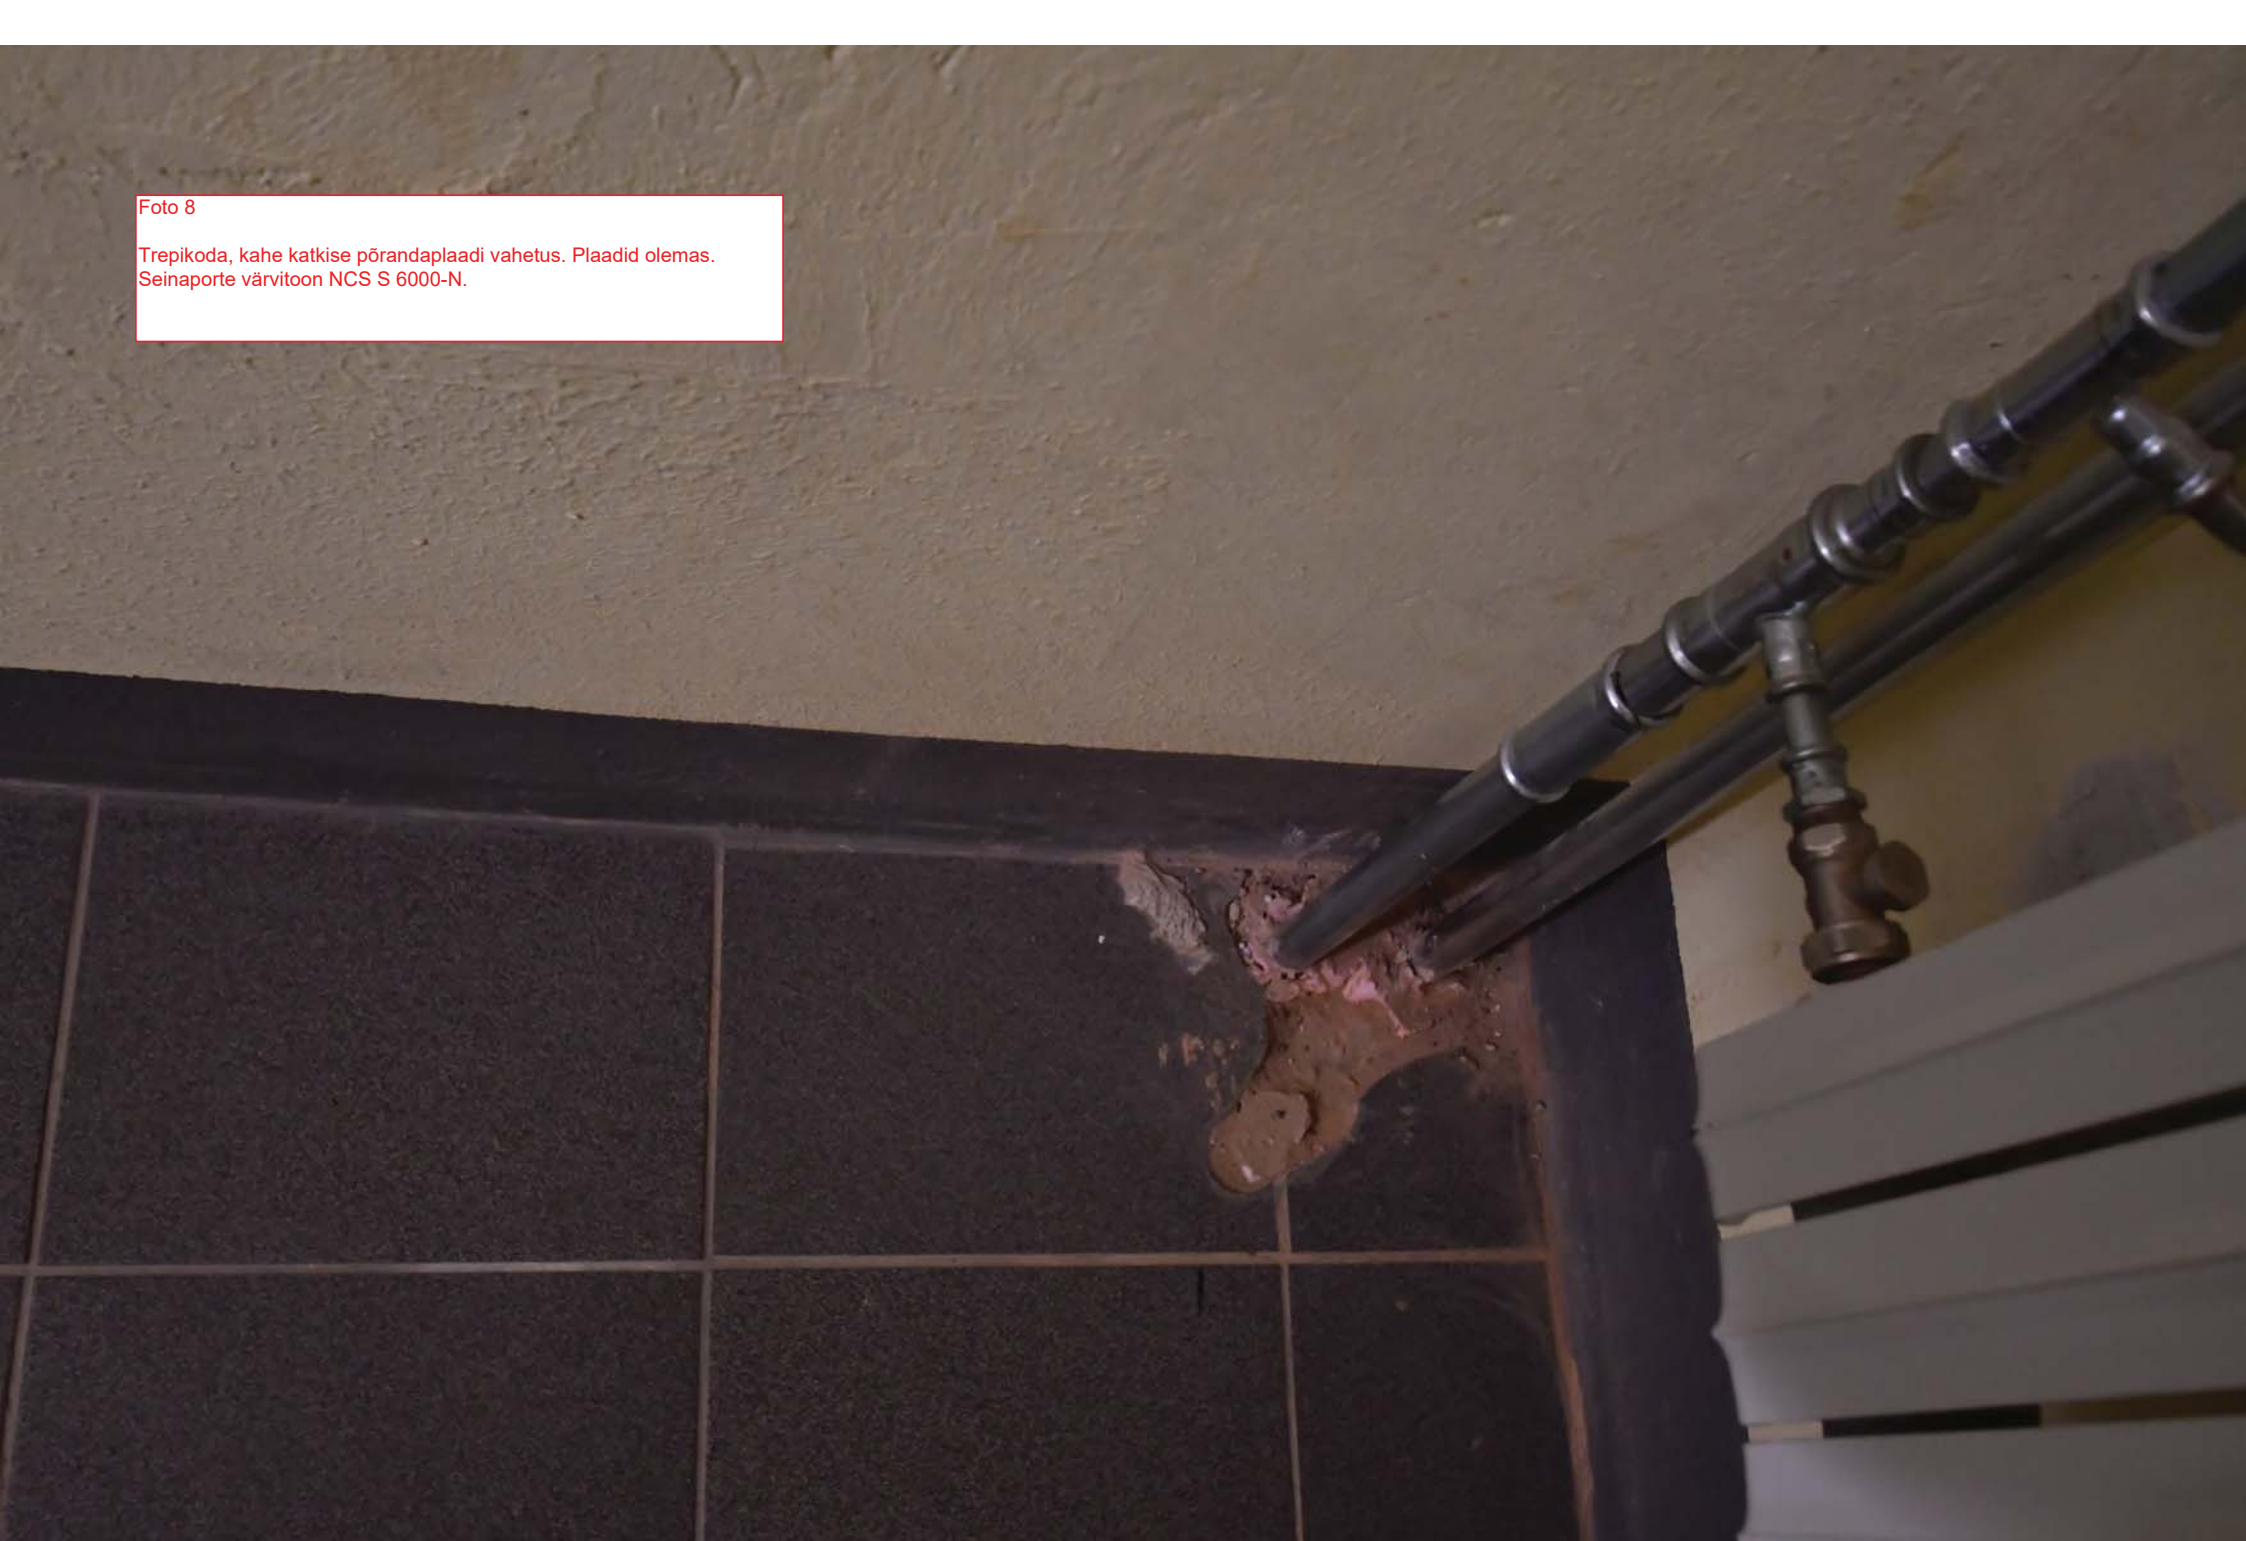
Foto 8

Trepikoda, kahe katkise põrandaplaadi vahetus. Plaadid olemas.  
Seinaporte värvitoon NCS S 6000-N.

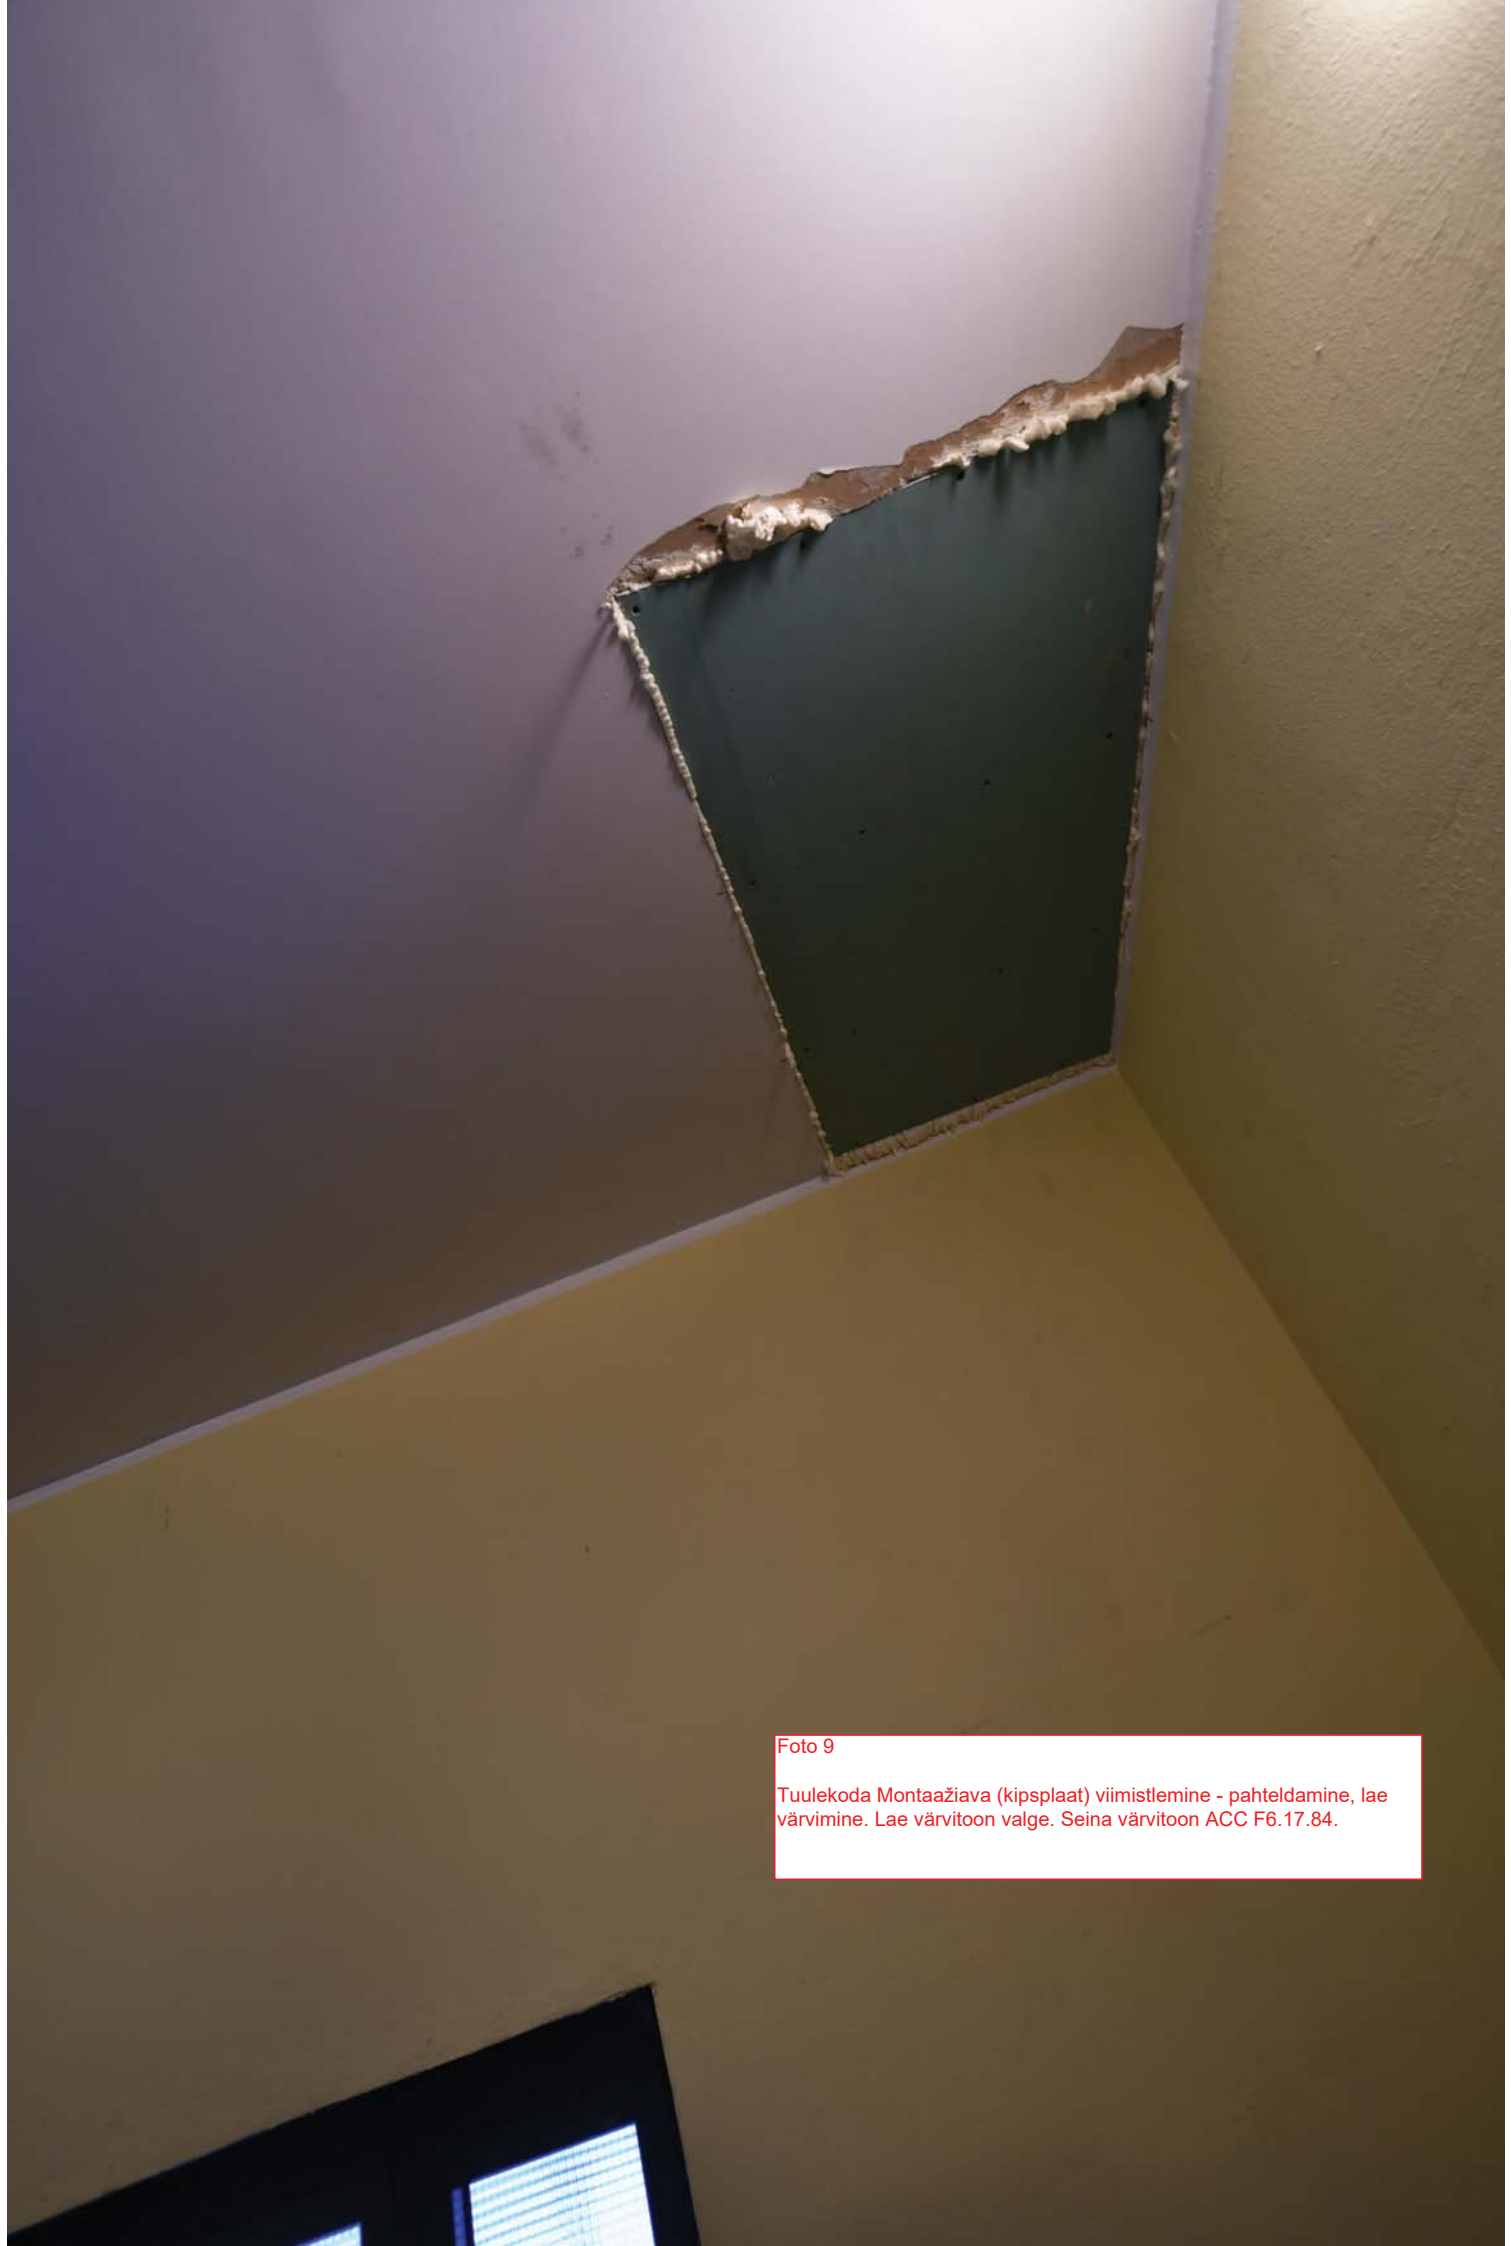
Foto 9

Tuulekoda Montaažiava (kipsplaat) viimistlemine - pahteldamine, lae värvimine. Lae värvitoon valge. Seinä värvitoon ACC F6.17.84.

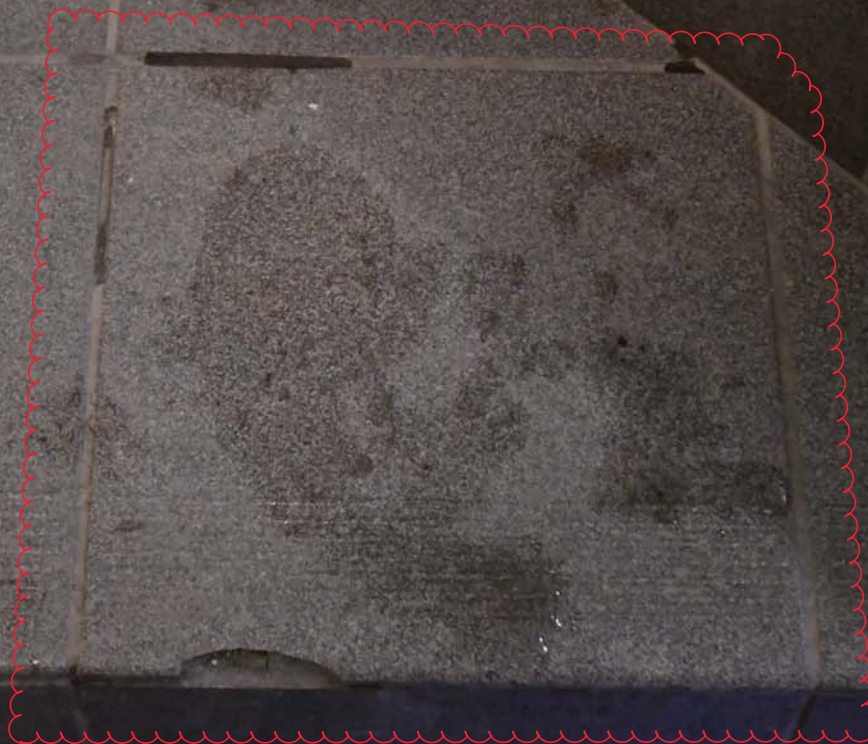
Foto 10

Tuulekoda, trepi katkise põrandaplaadi vahetus. Plaadid - kivimassplaat Montana Cliff 30x30(?) või Vermont Gres 30x30. (Siledad Vermont Gres 30x30 plaadid olemas).

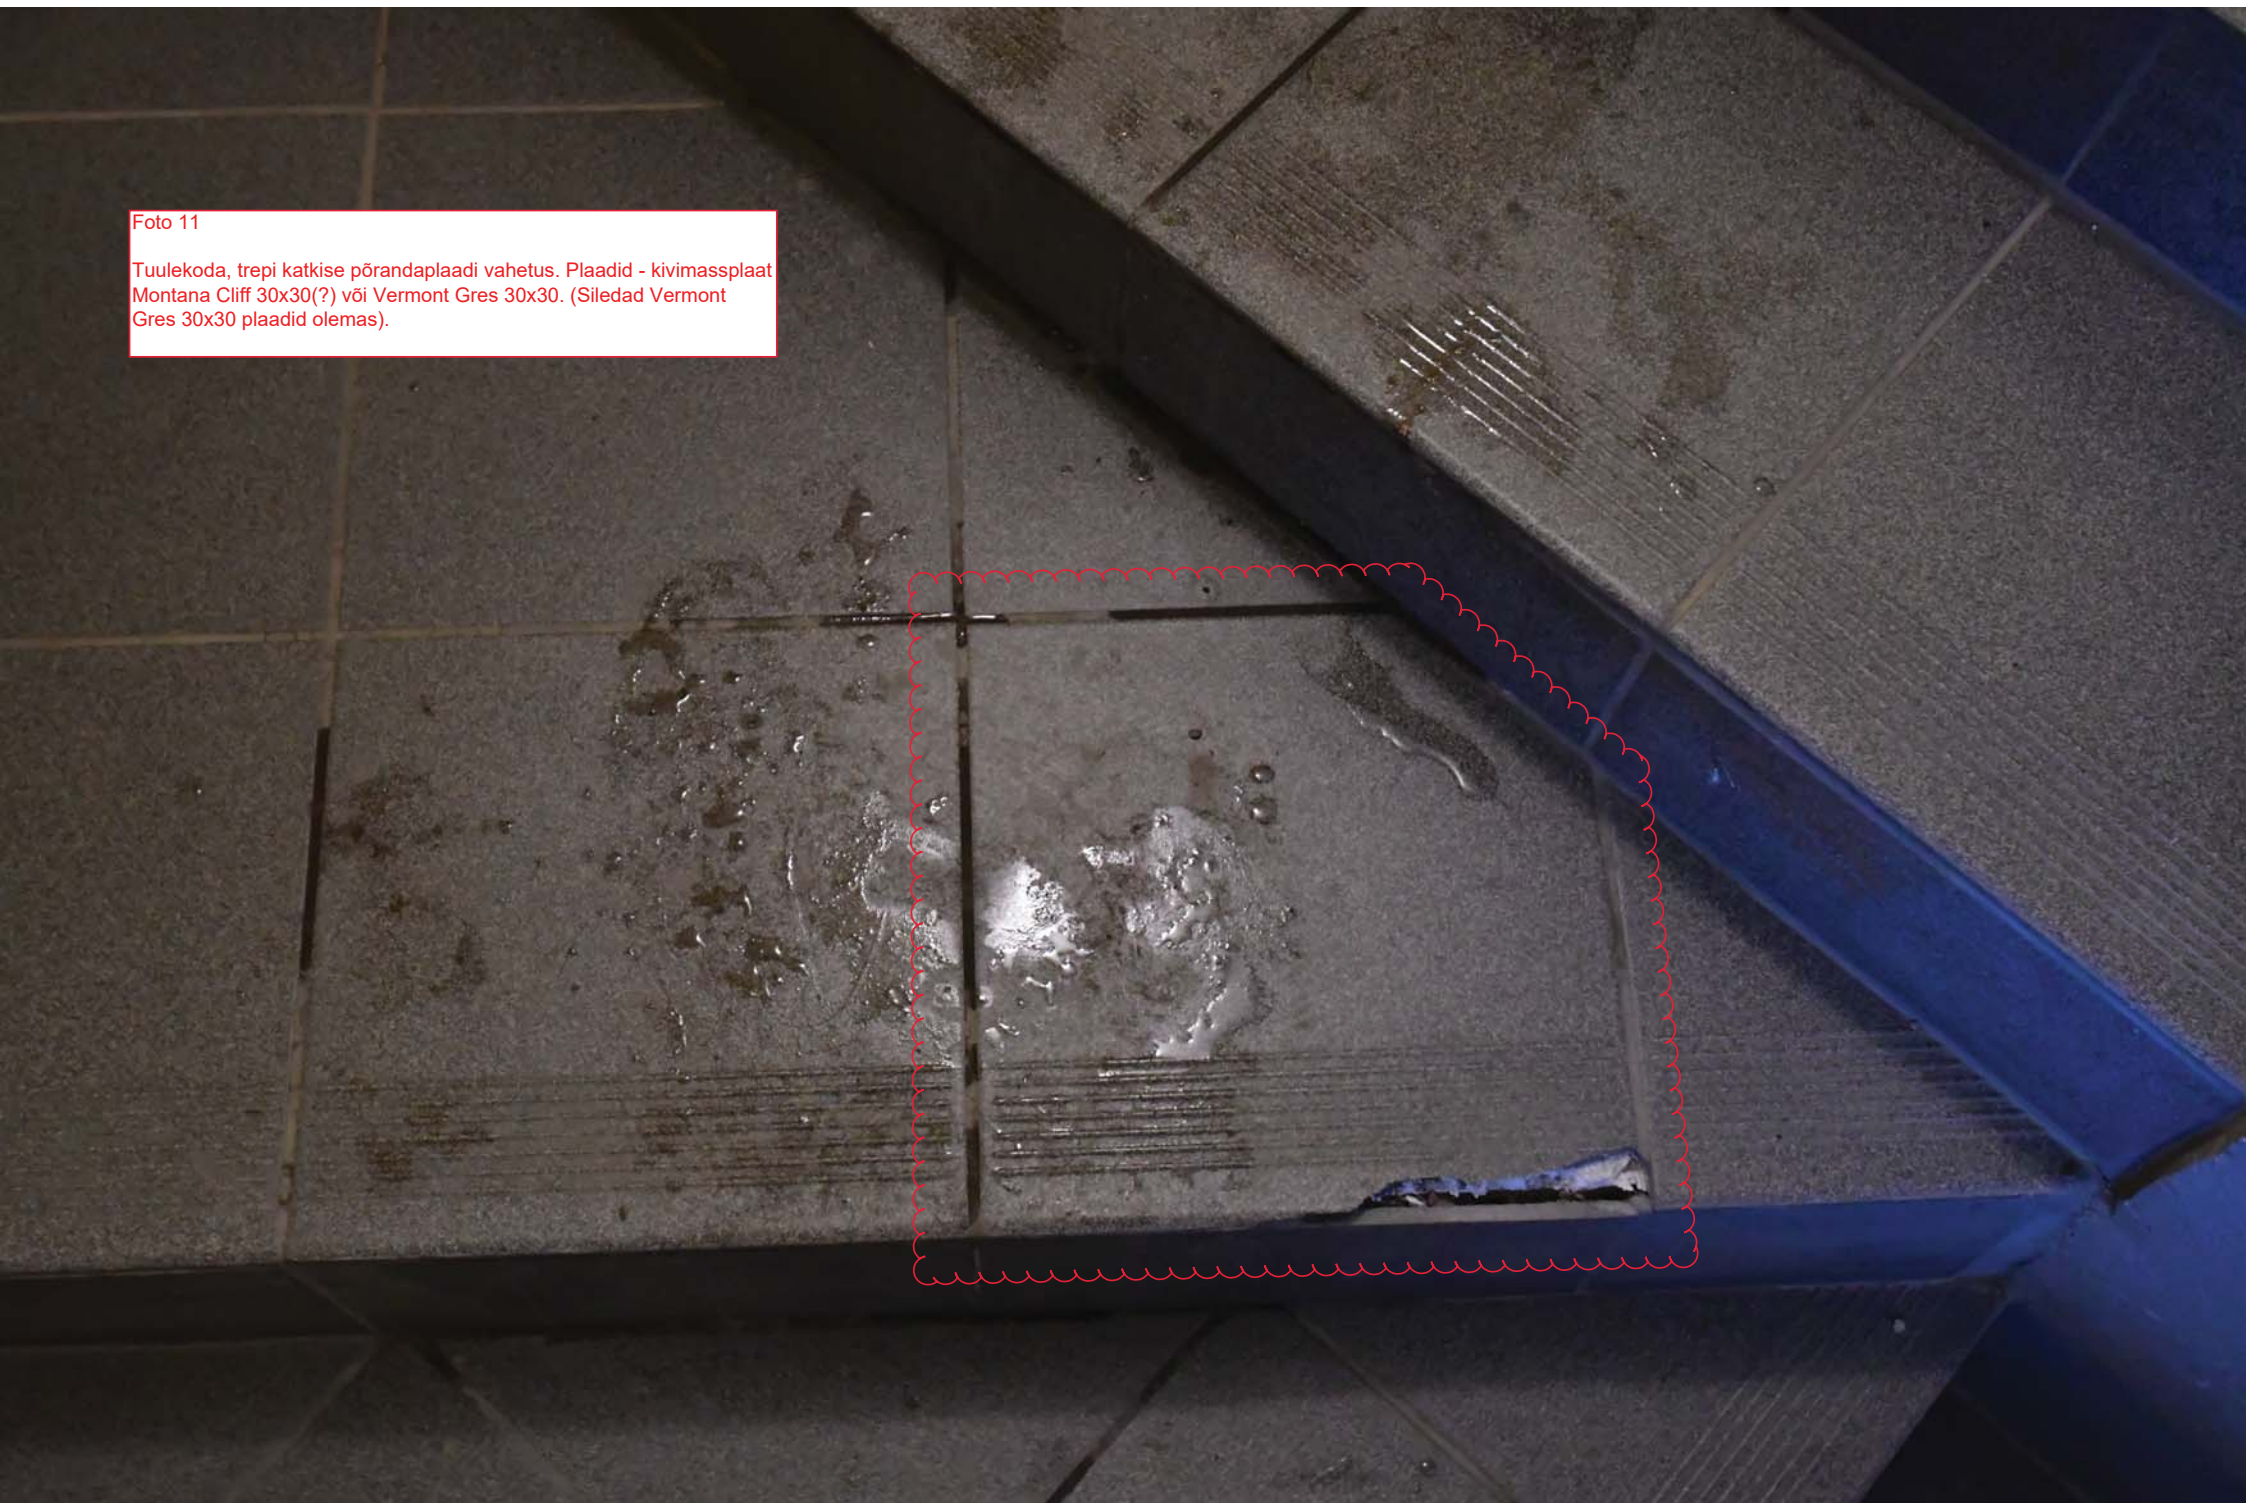
Foto 11

Tuulekoda, trepi katkise põrandaplaadi vahetus. Plaadid - kivimassplaat Montana Cliff 30x30(?) või Vermont Gres 30x30. (Siledad Vermont Gres 30x30 plaadid olemas).
