## Muinsuskaitse eritingimused

### Tartu Xxxxx tn xx hoone restaureerimisprojekti koostamiseks

Tartu vanalinn muinsuskaitseala

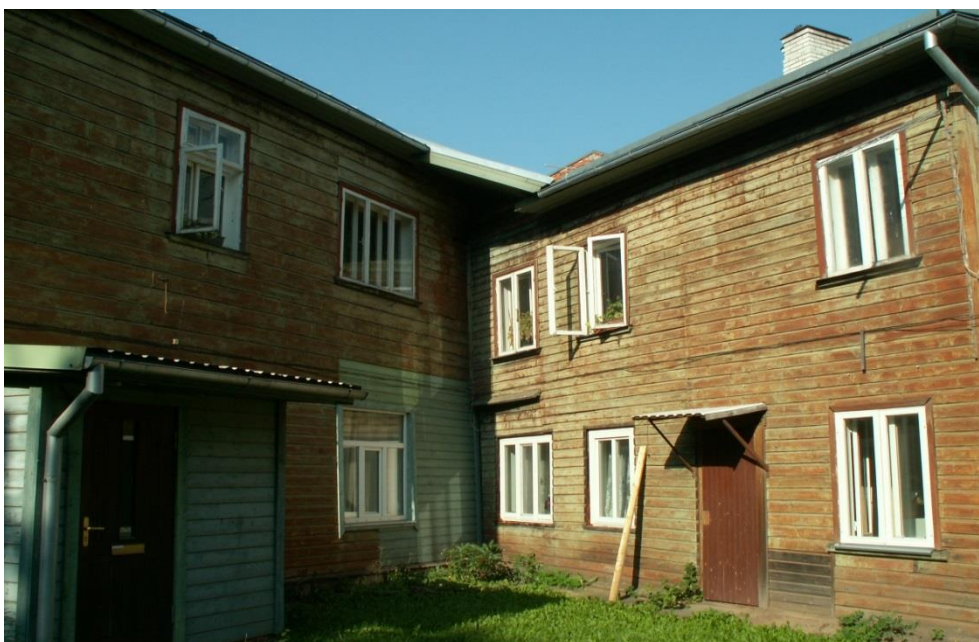
ajaloolise puithoonega mittesobivad metall-sileuksed (foto 9) ning nõukogude aegsed välisüksed (foto 9, 15). Ebasobivad on ka õuepealsed lainelise eterniitkattega varikatused (foto 9). Akende ja välisuste vahetus ning varikatuste ehitus on projekteeritud tegevus.

Foto 9 siseõu, vaade kagust

- 10 **Välisüksed** – kasutada algsetega sarnaseid tahveluksi. Õuepoolses osas, kus pole säilinud algseid ukse paigaldada lihtsad tahvelüksed (nt analoogsed /../ õuepoolse uksega). Piirdeliistud analoogsed algsetega.

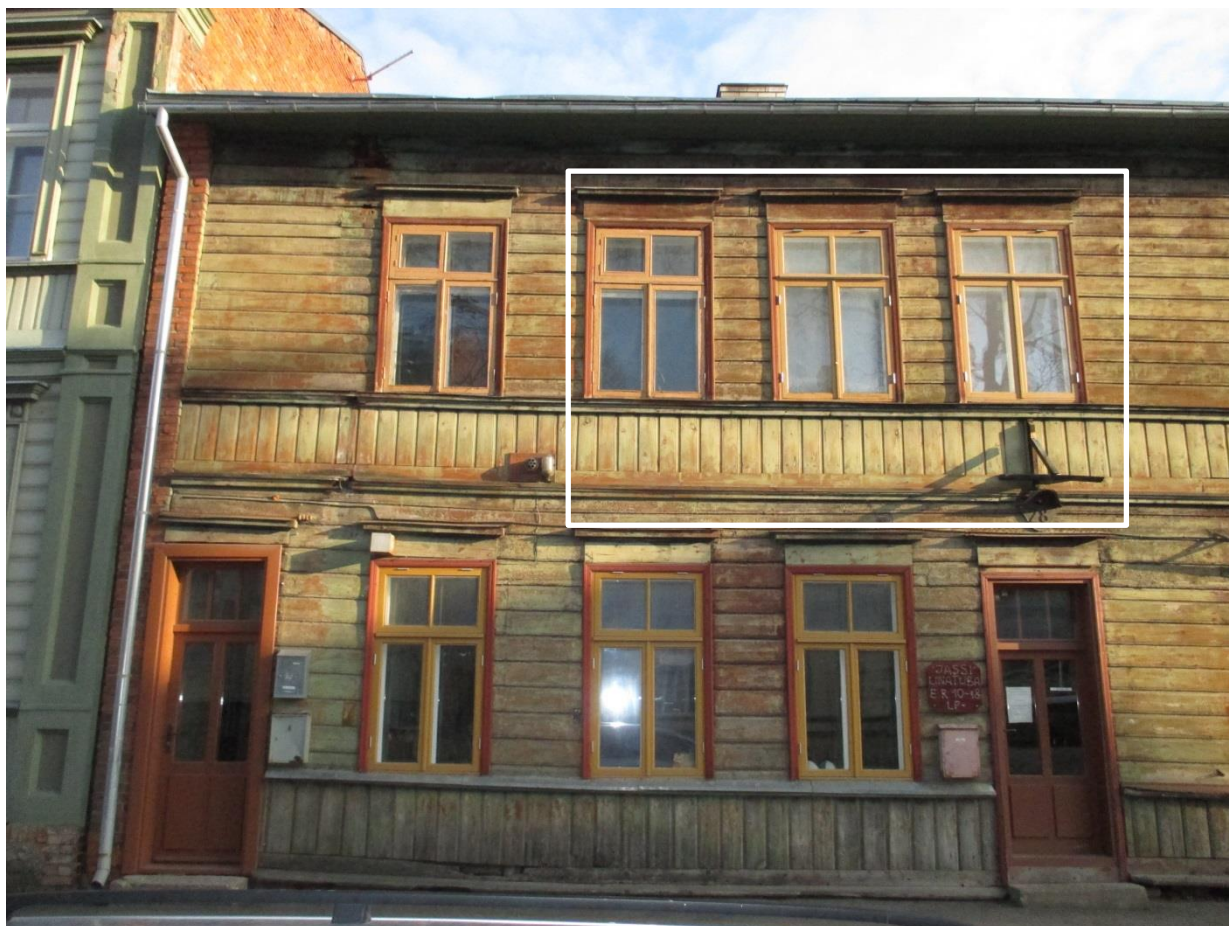
Foto 10 tänavapoolne olemasolev puitfassaad, tähistatud 2.korruse fasaadifragment vt foto 22: fassaadidetailid, mille eeskujul restaureerida hoone tänavapoolne välissein ning tn 30 poolne otsasein

**Tänaväärseel hoonetiival** säilitada arhitektuurne välisilme ja fassaadidekoor, välisvoodri osalisel vahetamisel kasutada sama motiivistikku: fassaad liigendub korruste kaupa maja püst- ja rõhtlaudadest voodri vaheldumise teel, laudise vahekohti katavad karniisid. Akende pealsed karniisid ja akende piirdeliistud, voodri- laudade laius ja profiil peab vastama algsele (vt foto 10, 22).

**Aknad.** Tänavapoolsel küljel säilitada olemasolev akende rütm, akende vahetamisel säilitada tänavapoolsel küljel olemasolev ruudujaotus (foto 10). Akende piirliistud ja akende kohal olevad karniisid – analoogsed olemasolevatele (foto 22). Õuepoolsel fassaadil anda sobiv akende lahendus ehitusprojektiga kuna graafilist materjali varasematest lahendustest säilinud pole ja praeguseks väljakujunenud pilt on kaootiline. Akende profiilide ja ruudujaotuse kujundamisel võtta eeskujuna Näituse 8 / Veski 22 rõhtimpstiga kuue ruuduga akendest (foto 27) või nt Jakobi 13 teise korruse püstimpstiga kahetiivalistest kuue ruuduga akendest (foto 28).

- 4 **Välisvoodri** osalisel asendamisel kasutada tänavapoolsel fassaadil 1910.a projekteeritud ümberehitusest pärinevat arhitektuurset motiivistikku: fassaad liigendub korruste kaupa maja püst- ja rõhtlaudadest voodri vaheldumise teel, laudade laius ja profiil peab vastama algele (vt foto 10, 22). Sama motiivistik jätkub ./ poolse otsaseinal.

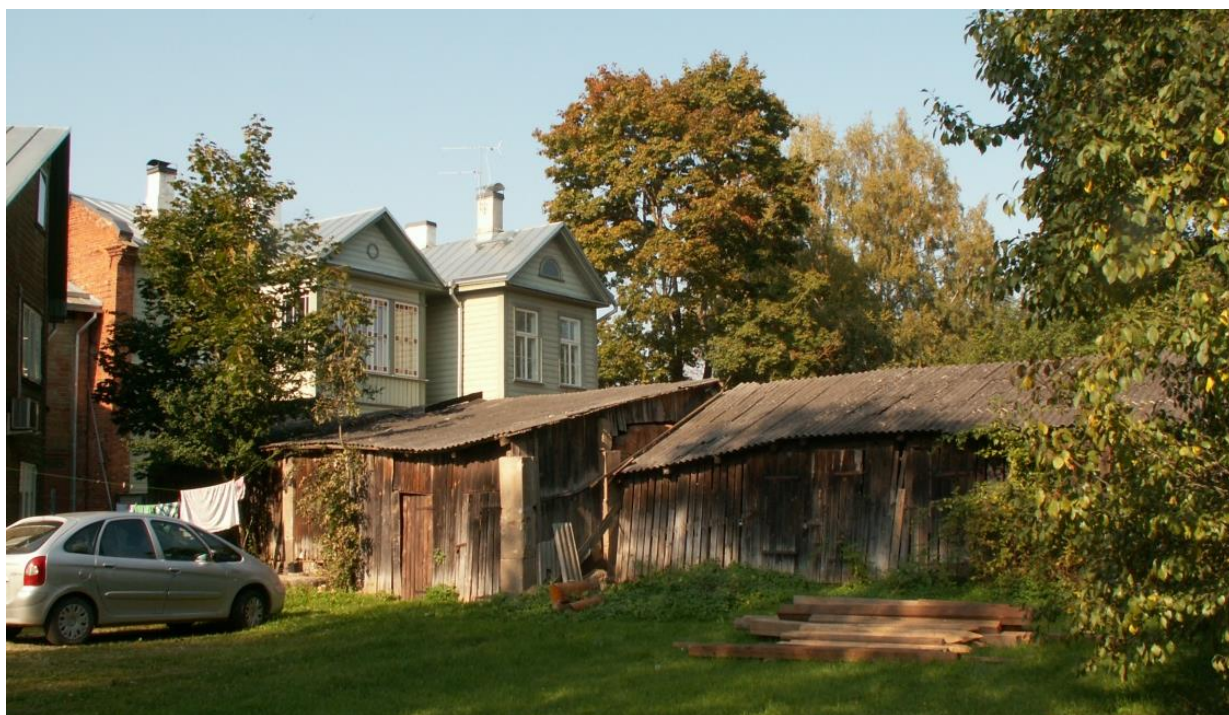
Hoone puitfassaadide seisukord on halb, sadevete hoonest eemalejuhtimine pole süsteemselt lahendatud ja on ebapiisav. Omanikel on soov katusekorruse kasutuselevõtuks. Siseõuel asuvad amortiseerunud puukuurid.

Foto 11 siseõu, amortiseerunud kuurid

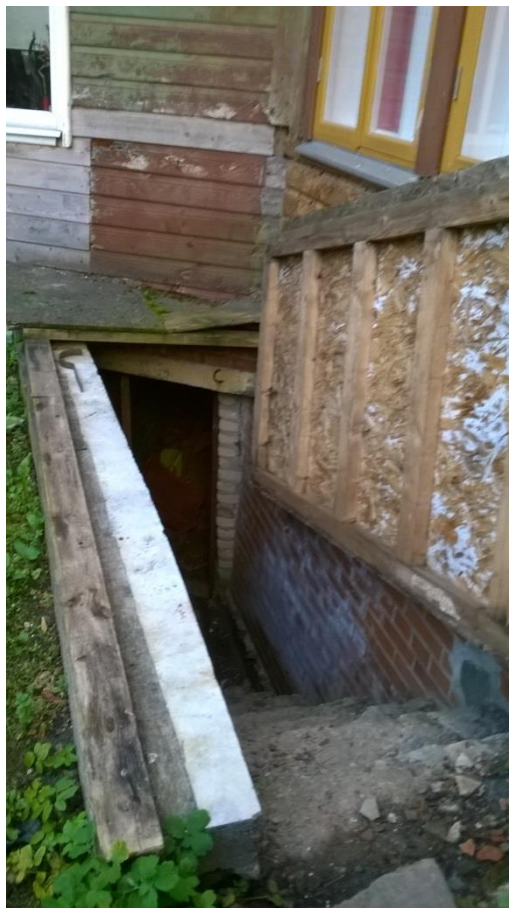
Foto 13 siseõu, keldritrepp

**Välistrepid** on lagunenud (foto 13, 17, 32), tänavapoolsel küljell täidab välistrepi aset kõnniteele asetatud betoondetail. Kohtades, kus välistrepid jäävad kõnniteele peavad trepid olema minimaalsed – ühe astmega, et trepp ei takistaks kõnniteel liikumist. Eeskuju võtta Veski tn 37 välistrepist või Näituse 8 Veski tn poolsest välistrepist (foto 26). Välistrepi materjal: graniit- või paekiviplaatkatega ümardatud nurkadega ja varvaslauaga trepiaste. Õuepoolsed trepid (sh keldritrepp) võivad olla betoontrepid.

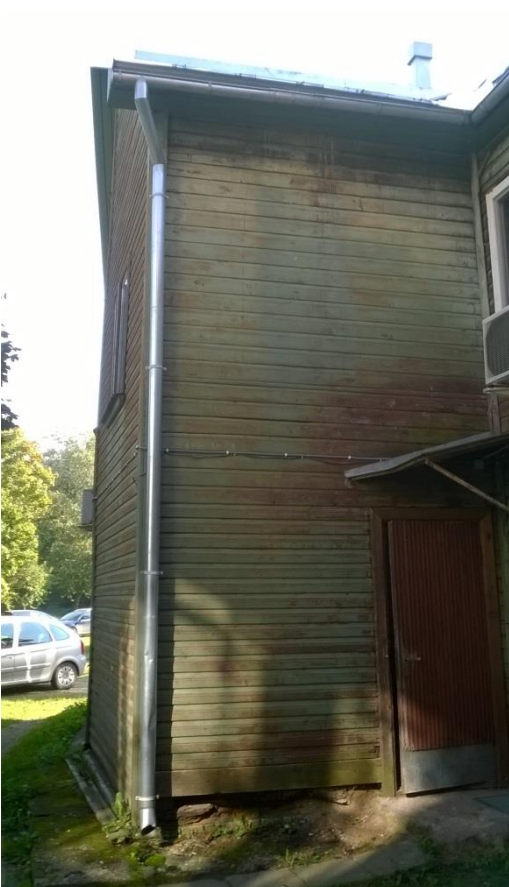
Foto 15 siseõu, tiibhoone otsasein  
on kergelt kummis

Hoone kandekonstruktsioonide seisukorra väljaselgitamiseks teha insenertehniline ekspertiis. Õuepealse tiibhoone otsasein on kummis (foto 14).

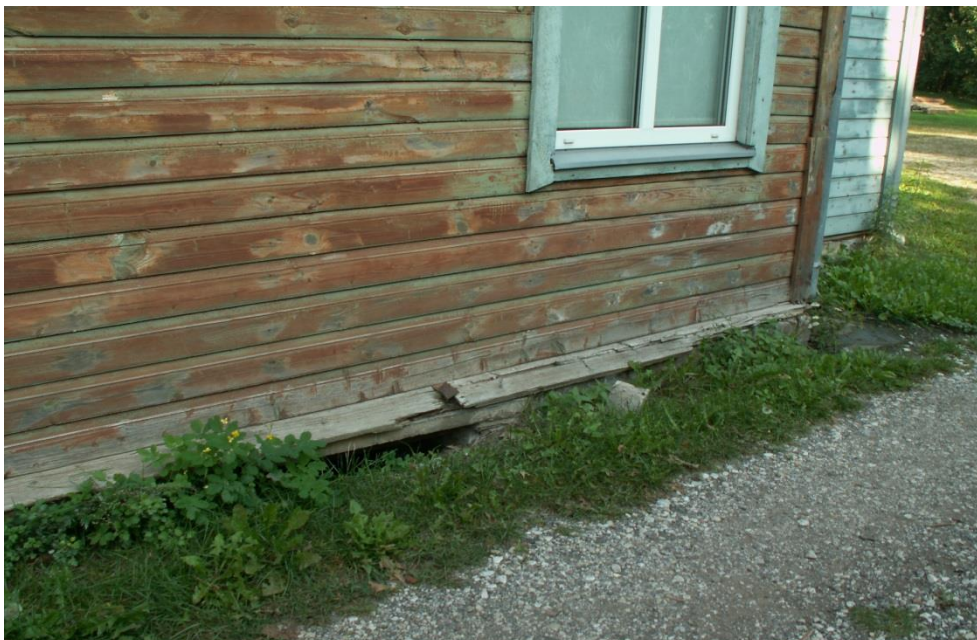
Foto 16 sokkel vajab remonti ja keldriaken taastamist

**Sokkel.** Keldriseinad ja sokkel kaitsta ka insenertehnilise lahendusega, nt paigaldada hoone perimeetrile pinnasesse sadevett eemalejuhtiv hüdroisolatsioon. Õuepoolne nähtavale jääv sokkiosa krohvida lubikrohviga, millele võib olla lisatud vähesel määral tsementi, kuid mitte kasutada sokli viimistluseks tsement-kiudsokliplaate. Tänavapoolses küljes pole kõnniteepinna praeguse kõrguse tõttu võimalik endisi keldriaknaid (vt 1887.a projekt) taastada. Hoone otsaseinas taastada keldriaken

- 3 Remontida **sokkel**, taastada võimaluse korral keldriaknad, et vajadusel saaks keldrit tuulutada. Sokkel krohvida lubikrohviga, millele võib olla lisatud vähesel määral tsementi

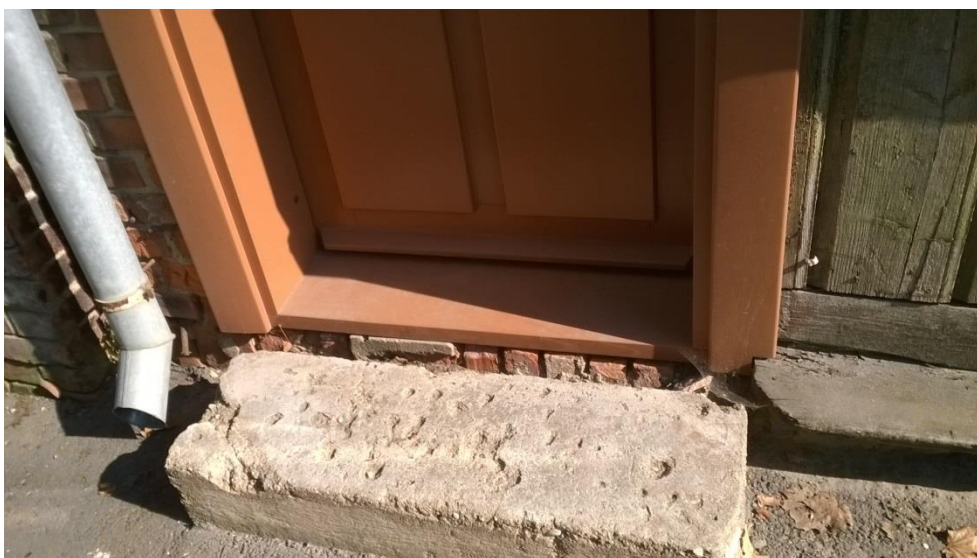
Foto 17 tänavapoolne välistrepp, projektis anda sobivam lahendus

- 1 Teha **vertikaalplaneering** ja korrastada sadevete ärajuhtimine katustelt ning eemalejuhtimine hoonest
- 2 Korrastada **välistrepid**. Tänavapoolselt küljelt likvideerida olemasolev ukseesine lahtine betoondetail (foto 17). Tänavapoolsel fassaadil kasutada välisukse esise trepina ühte graniit- või paekiviplaatkattega ümardatud nurkadega ja varvaslauaga trepiastet (et trepp ei takistaks kõnniteel liikumist), eeskuju võtta välistrepi või ./ poolsest välistrepi (foto 26)

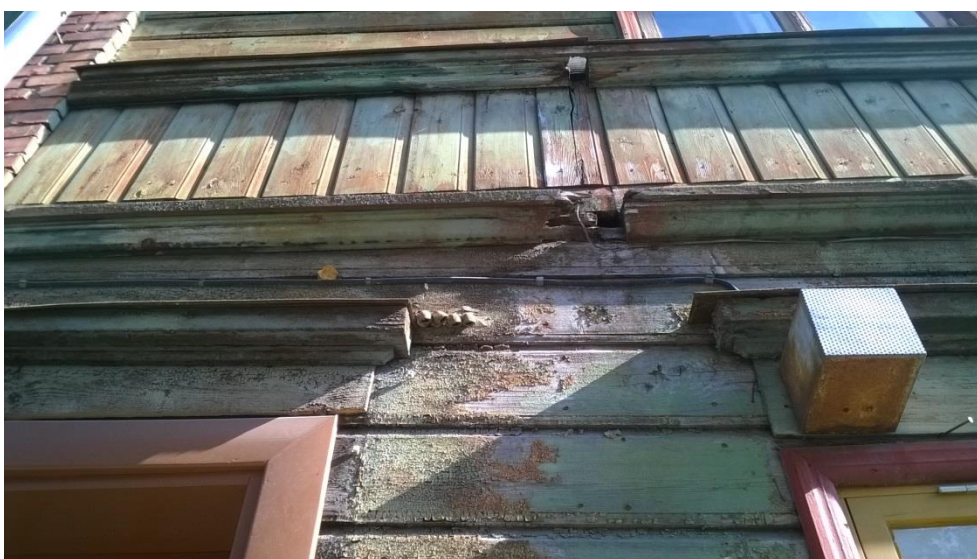
Hoone **välisvooder** on ka tänavapoolsel küljel amortiseerunud (foto 18) ja vajab hoone seisundi parandamiseks kiiret remonti. Juba korda tehtud ja praegu restaureeritavate naaberhoonete kõrval on välise seisukorra kontrast eriti silmatorkav. Vahepealsed hoone lammutusplaanid (vt lk 13-14) pole olnud samuti väärtuste säilitamist soodustav tegur.

Foto 18 puitfassaadid renoveerida, fassaadidelt eemaldada ajaloolisse keskkonda mittesobivad seadmed

- 16 Tänavapoolse fassaadil kasutada miljöösse sobivaid **välisvalgusteid**, ajaloolisse keskkonda mitesobivad seadmeid tänavapoolsele küljele mitte paigaldada. Kaablite paigaldamist välisvoodrile tuleks võimaluse korral vältida.

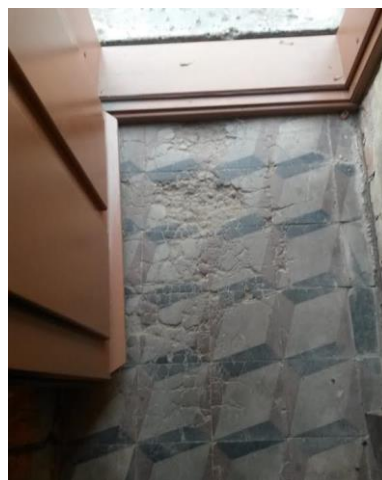
Foto 21 Sama trepikoja põrand

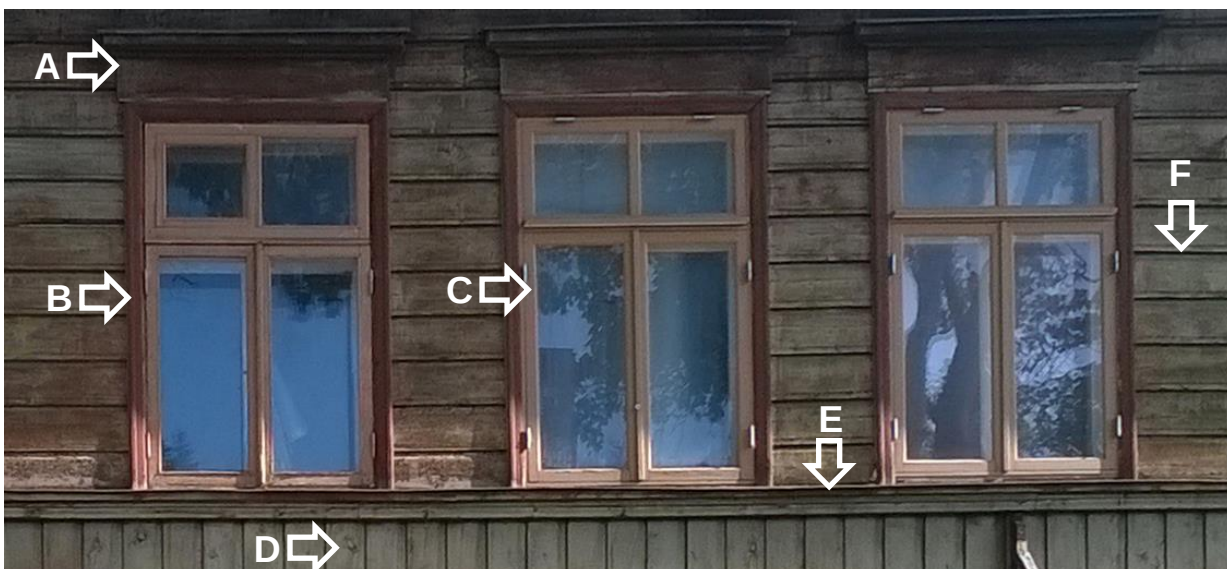
Foto 22 Fragment tänavapoolsest fassaadist (vt foto 10) – hoone poolse otsa 2. korrus: fassaadi detailid, millest võtta eeskujud:

A akendepealsed puitkarniisid

B akende piirdeliistud

C akende profiilid ja ruudujaotus

D akendealuste vahekarniiside laudise laiused ja profiilid ning

E fassaadijaotuse horisontaalvööde profiilid

F välisvoodri horisontaalse laudise laiused ja profiilid

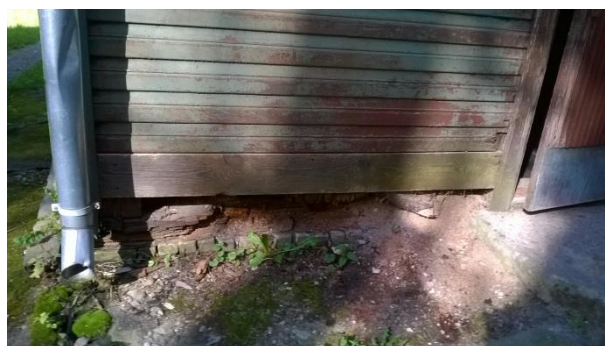
*Foto 31 Lagunenud sokkel siseõues*

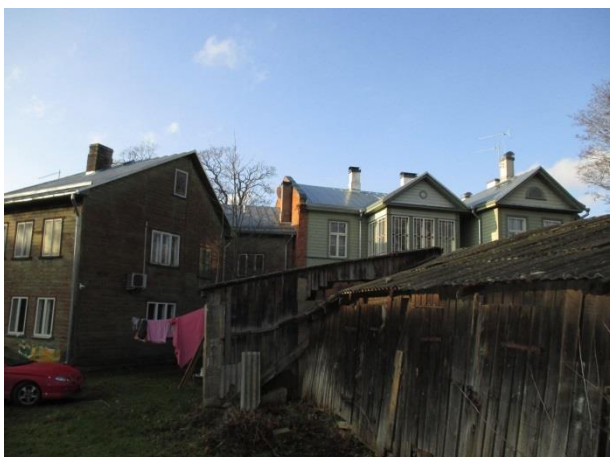
*Foto 36 hoone õuepoolse tiiva (paikneb tänaväärse hoonestuse suhtes teravnurga all) Katuse kaldenurk on nähtav vaid kruntide tagasosast*

Madalama **õuepoolse hoonetiiva** katusekorruse kasutuselevõtmine toob kaasa selle hooneosa katuseharja tõstmise vajaduse. Õuepealne tiibhoone paikneb tänaväärse hoonestuse suhtes pööratult teravnurga ja seetõttu pole tiibhoone ots (st katuse kaldenurk) ümbritseva hoonestuse katuste viilunurkadega võrreldavalt korraga vaadeldav. Õuepealse tiibhoone katusekaldenurk on nähtav vaid /../ kruntide tagumistest otstest (foto 36, 37). Ümbritsevatelt tänavatel tiibhoone katusekalle nähtav pole (foto38). Õuepoolsete katuseviilude kalded on 36 kraadi, kuid kuna need asetsevad teise nurga all, siis pole samas vaates võrreldavalt nähtavad madalama /../ õuepoolse tiibhoone katusekaldenurgaga. Õuepoolse hoonetiiva katuseharja tõstmisel peab selle kõrgus peab jääma madalamaks tänaväärse hoonetiiva katuseharjast. Katusekorruse ruumide valgustamiseks on lubatud vajaduse korral kasutada väikesemõõdulisi katuseuuke. Katuseaknaid on lubatud kasutada seal, kus need pole hästi vaadeldavad.

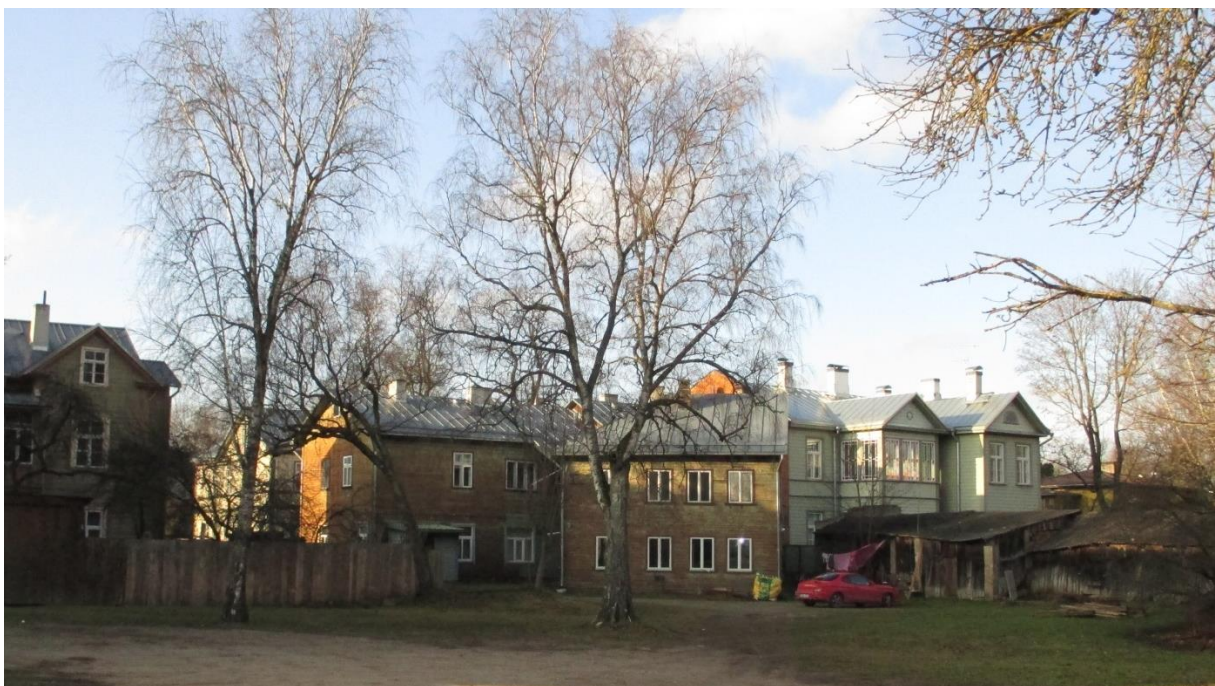
*Foto 38 hoone õuepoolse tiiva katuse kaldenurk pole ././ tänavalt nähtav*
