**KORTERI ( VIIMSI, HARJUMAA)**  
**VÄLISPIIRETE TERMOÜLEVAATUSE**  
**TULEMUSED**

## KORTERI VÄLISPIIRETE TERMOÜLEVAATUSE TULEMUSED

**Töö eesmärk:** hinnata korteri välispiirete nurkades hallituse tekke riski.

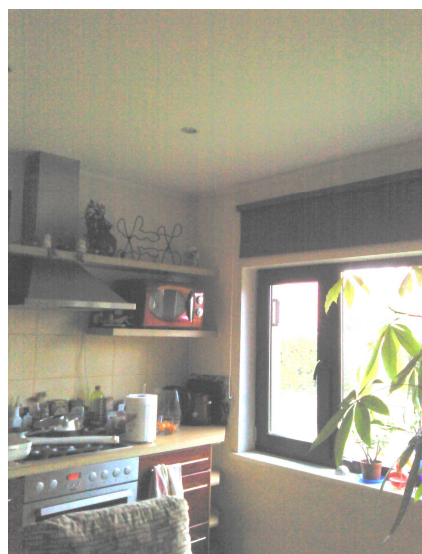
| Ar1 Max. Temperature | 19.3 °C |
| Ar1 Min. Temperature | 15.4 °C |

**Pilt 1.** Köögi aknast vasakul ülanurgas on sisepinna temperatuur ühtlane.  
Temperatuuriindeks 0,75

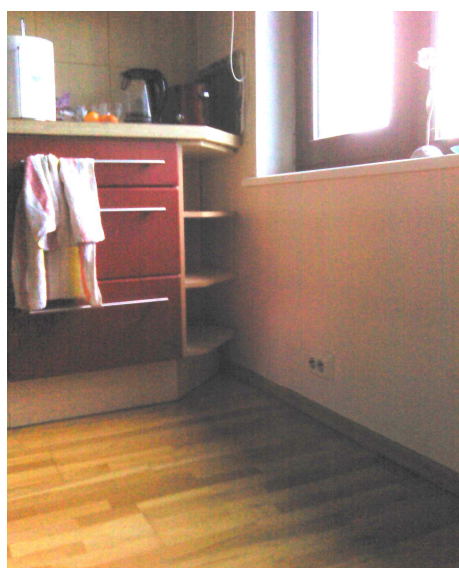
Termopiltidel on näha, et köögi aknast vasakul ja elutoa aknast paremal alanurkades on sisepinna temperatuur madal. Madal sisepinna temperatuur võib põhjustada niiskuskahjustuste (hallituse) teket. Köögi aknast vasakul alanurgas oli sisepinna temperatuur ca 8 °C ja temperatuuriindeks (TI) 0,35. Elutoa aknast paremal alanurgas oli sisepinna temperatuur ca 10 °C ja TI 0,45. Niiskuskahjustuste riski vältimiseks peaks TI olema suurem kui 0,6, tingimusel, et korteris on ruumiõhu lubatud kõrgeim suhteline niiskus 45 %. Nõuetekohase õhuvahetuse 0,5 1/h, korral jääb ruumiõhu suhteline niiskus külmal perioodil alla 35 %, mis vähendab hallituse tekke riski. Hallituse teke sõltub oluliselt ruumiõhu vahetuse kordsusest ehk ventileerimisest.

Kokkuvõtlikult võib öelda, et nimetatud alanurkades on „külmasillad“, mis mitterahuldava õhuvahetuse korral võivad põhjustada niiskuskahjustuste (hallituse) teket. Köögi alanurga madala temperatuuri põhjuseks on ka olukord, kus kappidest tingitult on nurgas õhuliikumine piiratud.

| Ar1 Max. Temperature | 18.7 °C |
| Ar1 Min. Temperature | 8.0 °C |

**Pilt 2.** Köögi aknast vasakul alanurgas on sisepinna temperatuur lubamatult madal.  
Temperatuuriindeks 0,35.

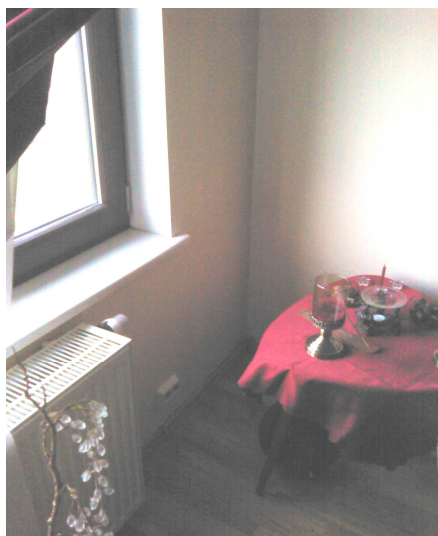
| Ar1 Max. Temperature | 21.1 °C |
| Ar1 Min. Temperature | 9.7 °C |

**Pilt 3.** Elutoas aknast paremal alanurgas on sisepinna temperatuur madal. Temperatuuriindeks 0,45.
