| Köögile uus betoonist põrand | | | | | | |

Suuremal vanal puumajal on köögi põrand keldrisse kukkunud. Maja all on täiskelder paksude maakivist müüridega. Maja täpne vanus ei ole teada, kuid kindlasti on see vanem kui sada aastat.

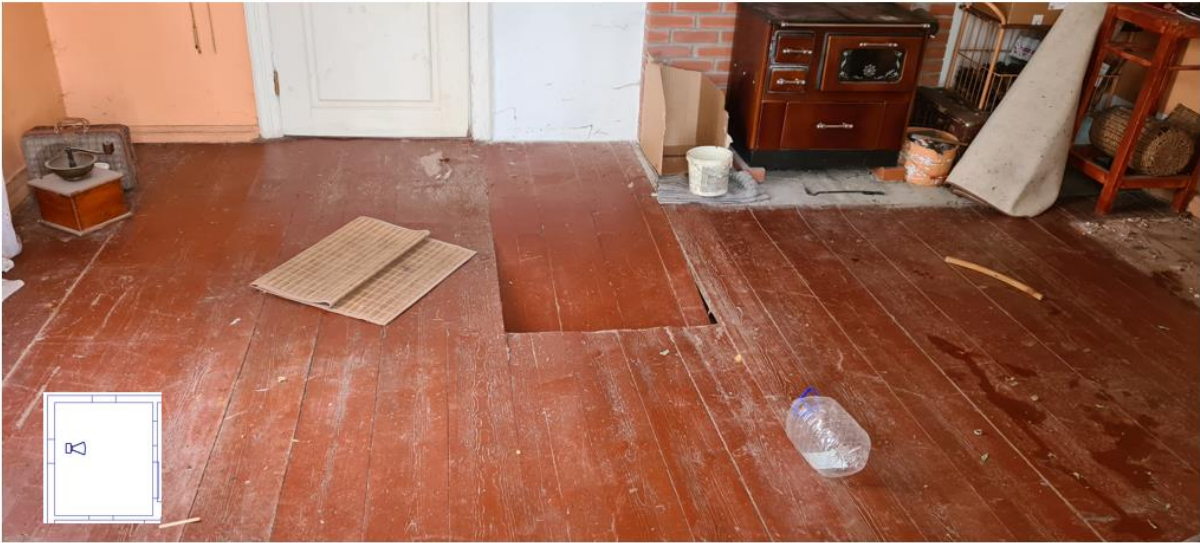
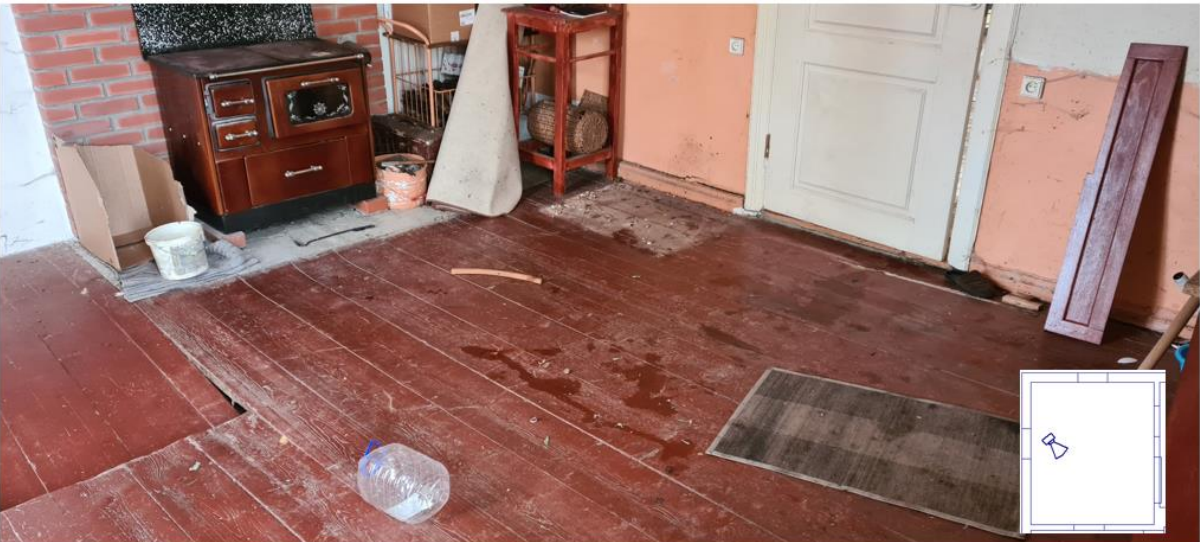
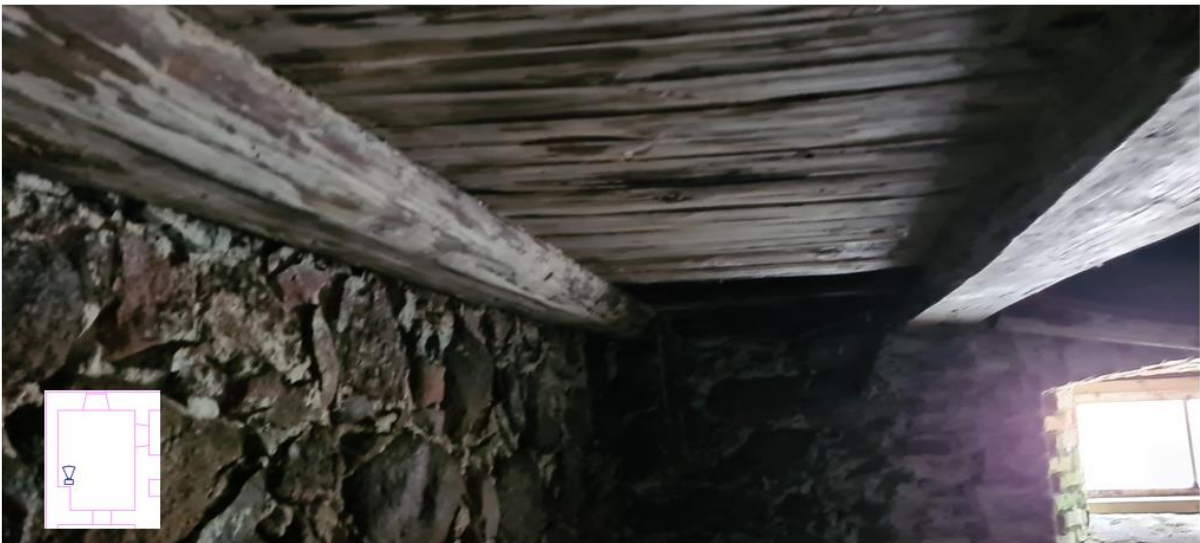
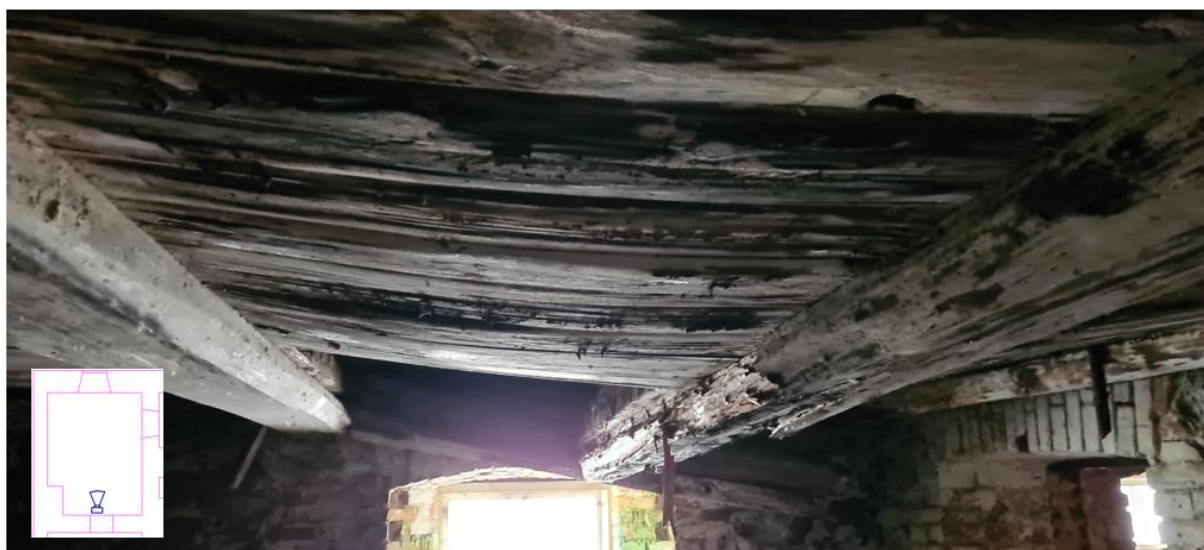
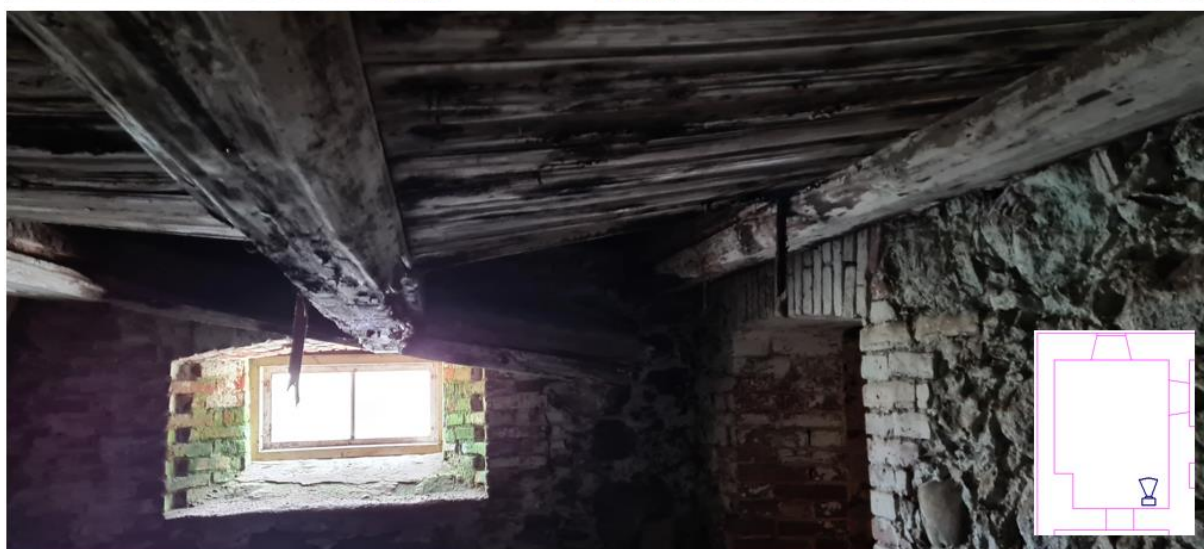
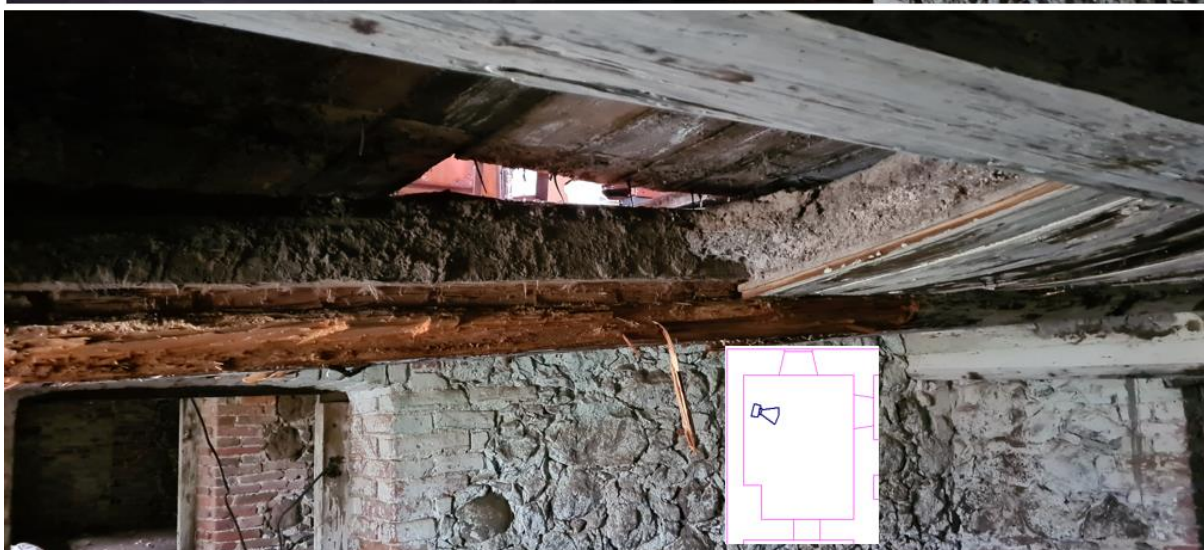
Kandetalad on tahatud palgid ca 40cm läbimõõdus. Talade allosas on sooned. Soones on talade vaheline plangutis ca 4 cm. Talade peal on põrandalauad ca 4 cm. Lauad on omavahel ühendatud ümmarguste risttappidega. Põrandalaudade ja alumise plangutise vahe on täidetud mullaga.
