## 6. Joonised ja fotod olemasolevast olukorrast

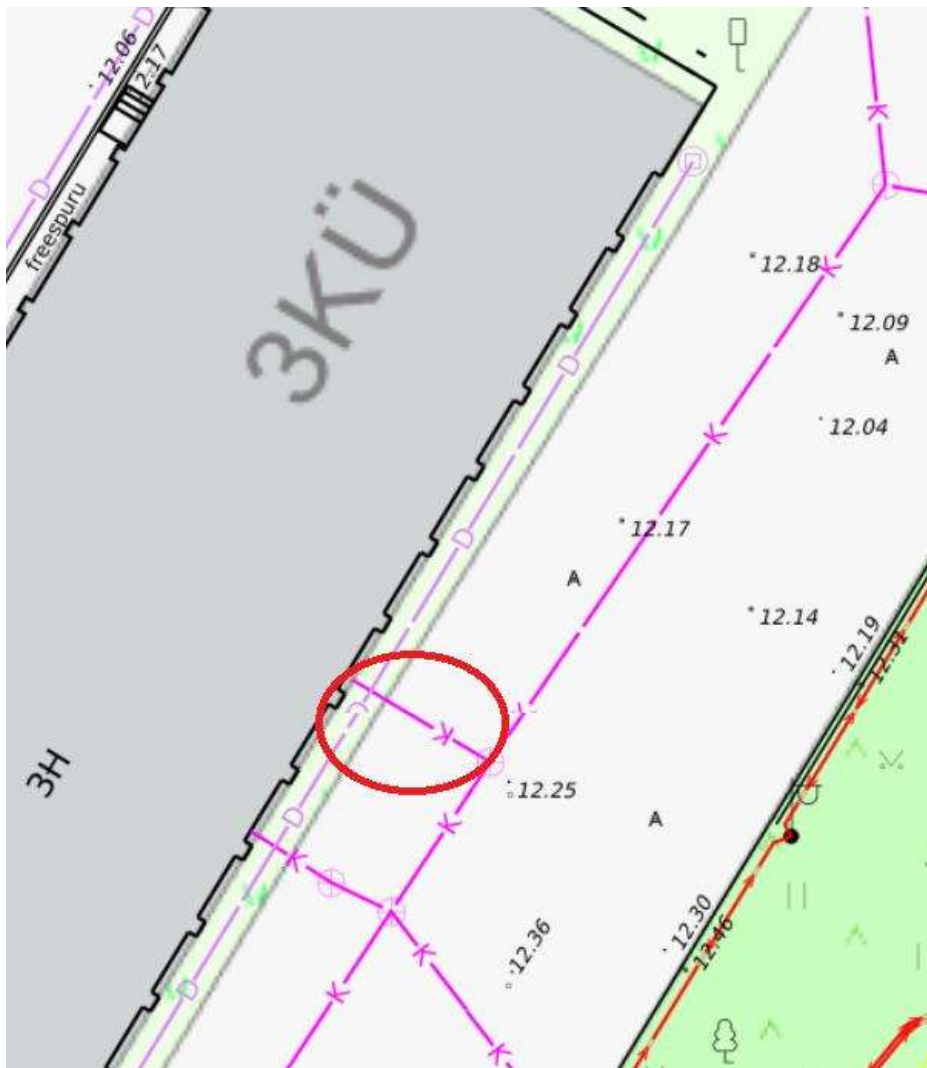
Foto nr 1: Fotel on kujutatud asukoha skeem, millel näidatud ringis on rekonstrueeritava hoonevälise reoveekanaliseerimisitoru asukoht. **Kujutatud trassi asukoht on ligikaudne ja töövõtja täpsustab asukoha uuritgute käigus.**

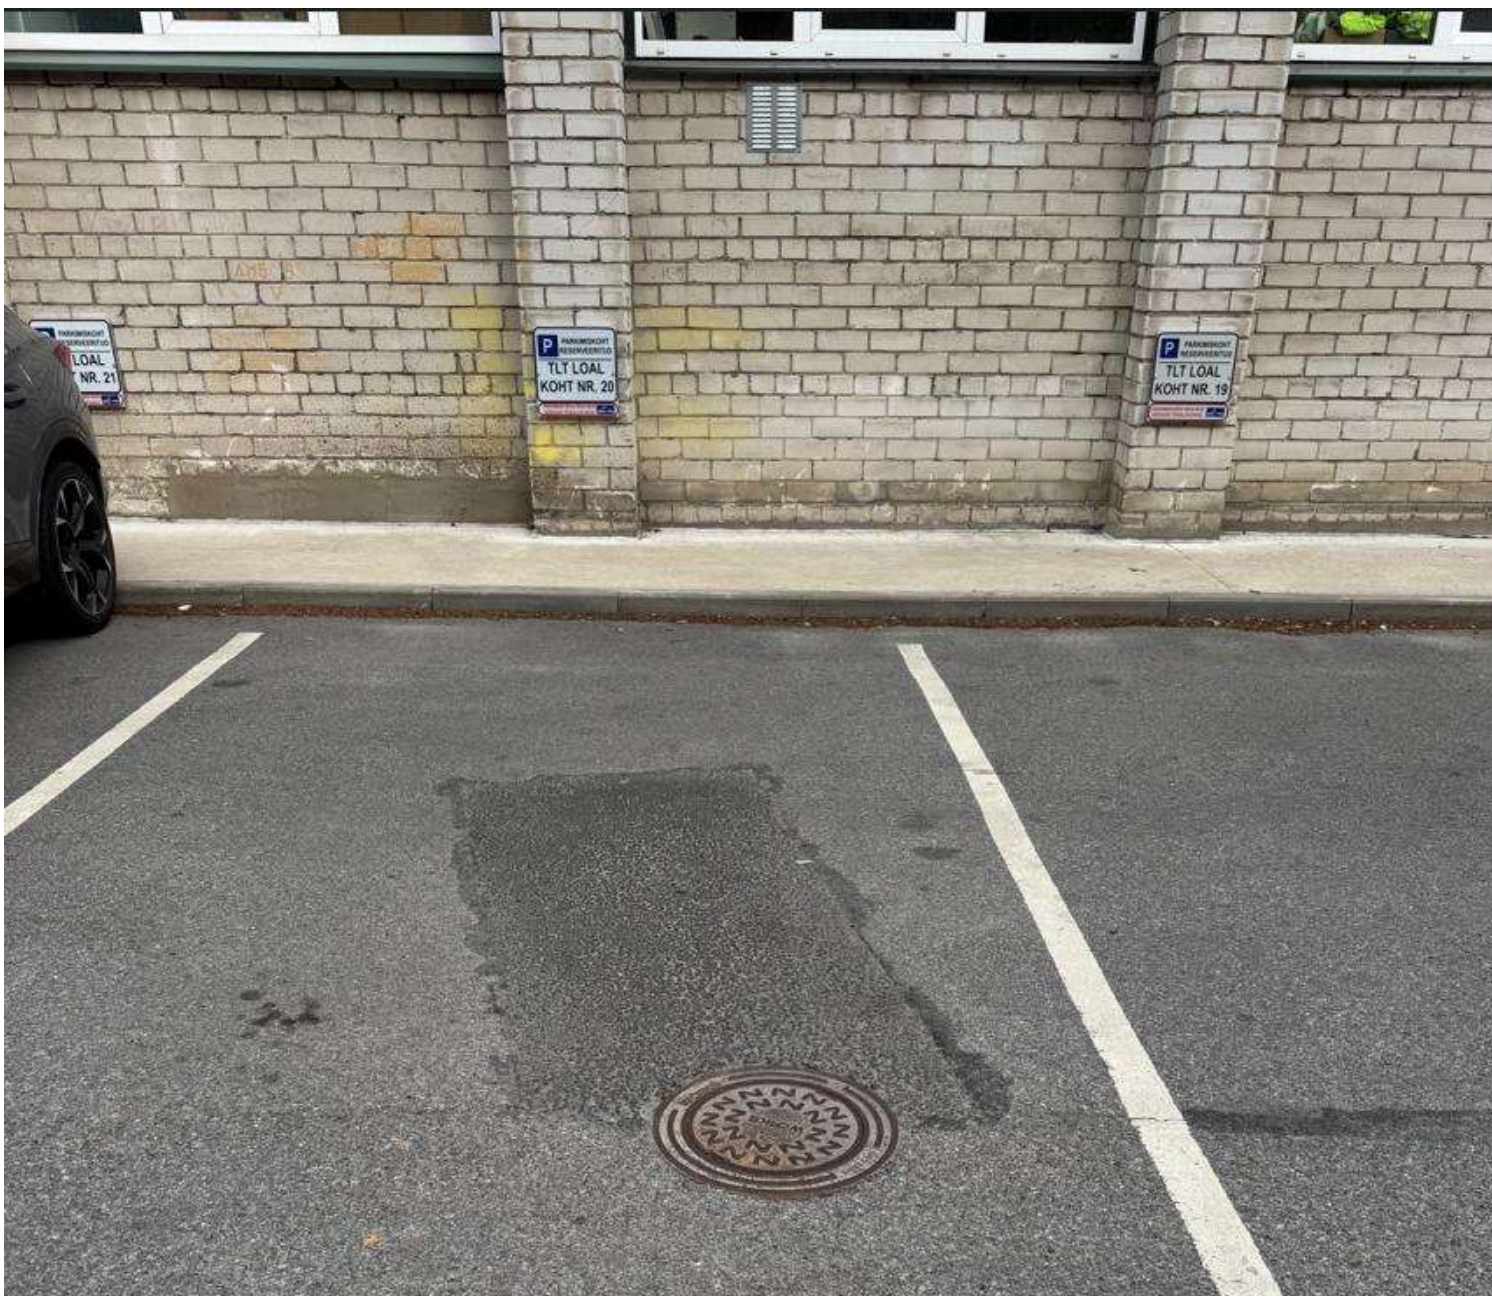
Foto nr 2: Fotel kujutatud kaev, millesse suubub rekonstrueeritav kanalisatsioonitrass.

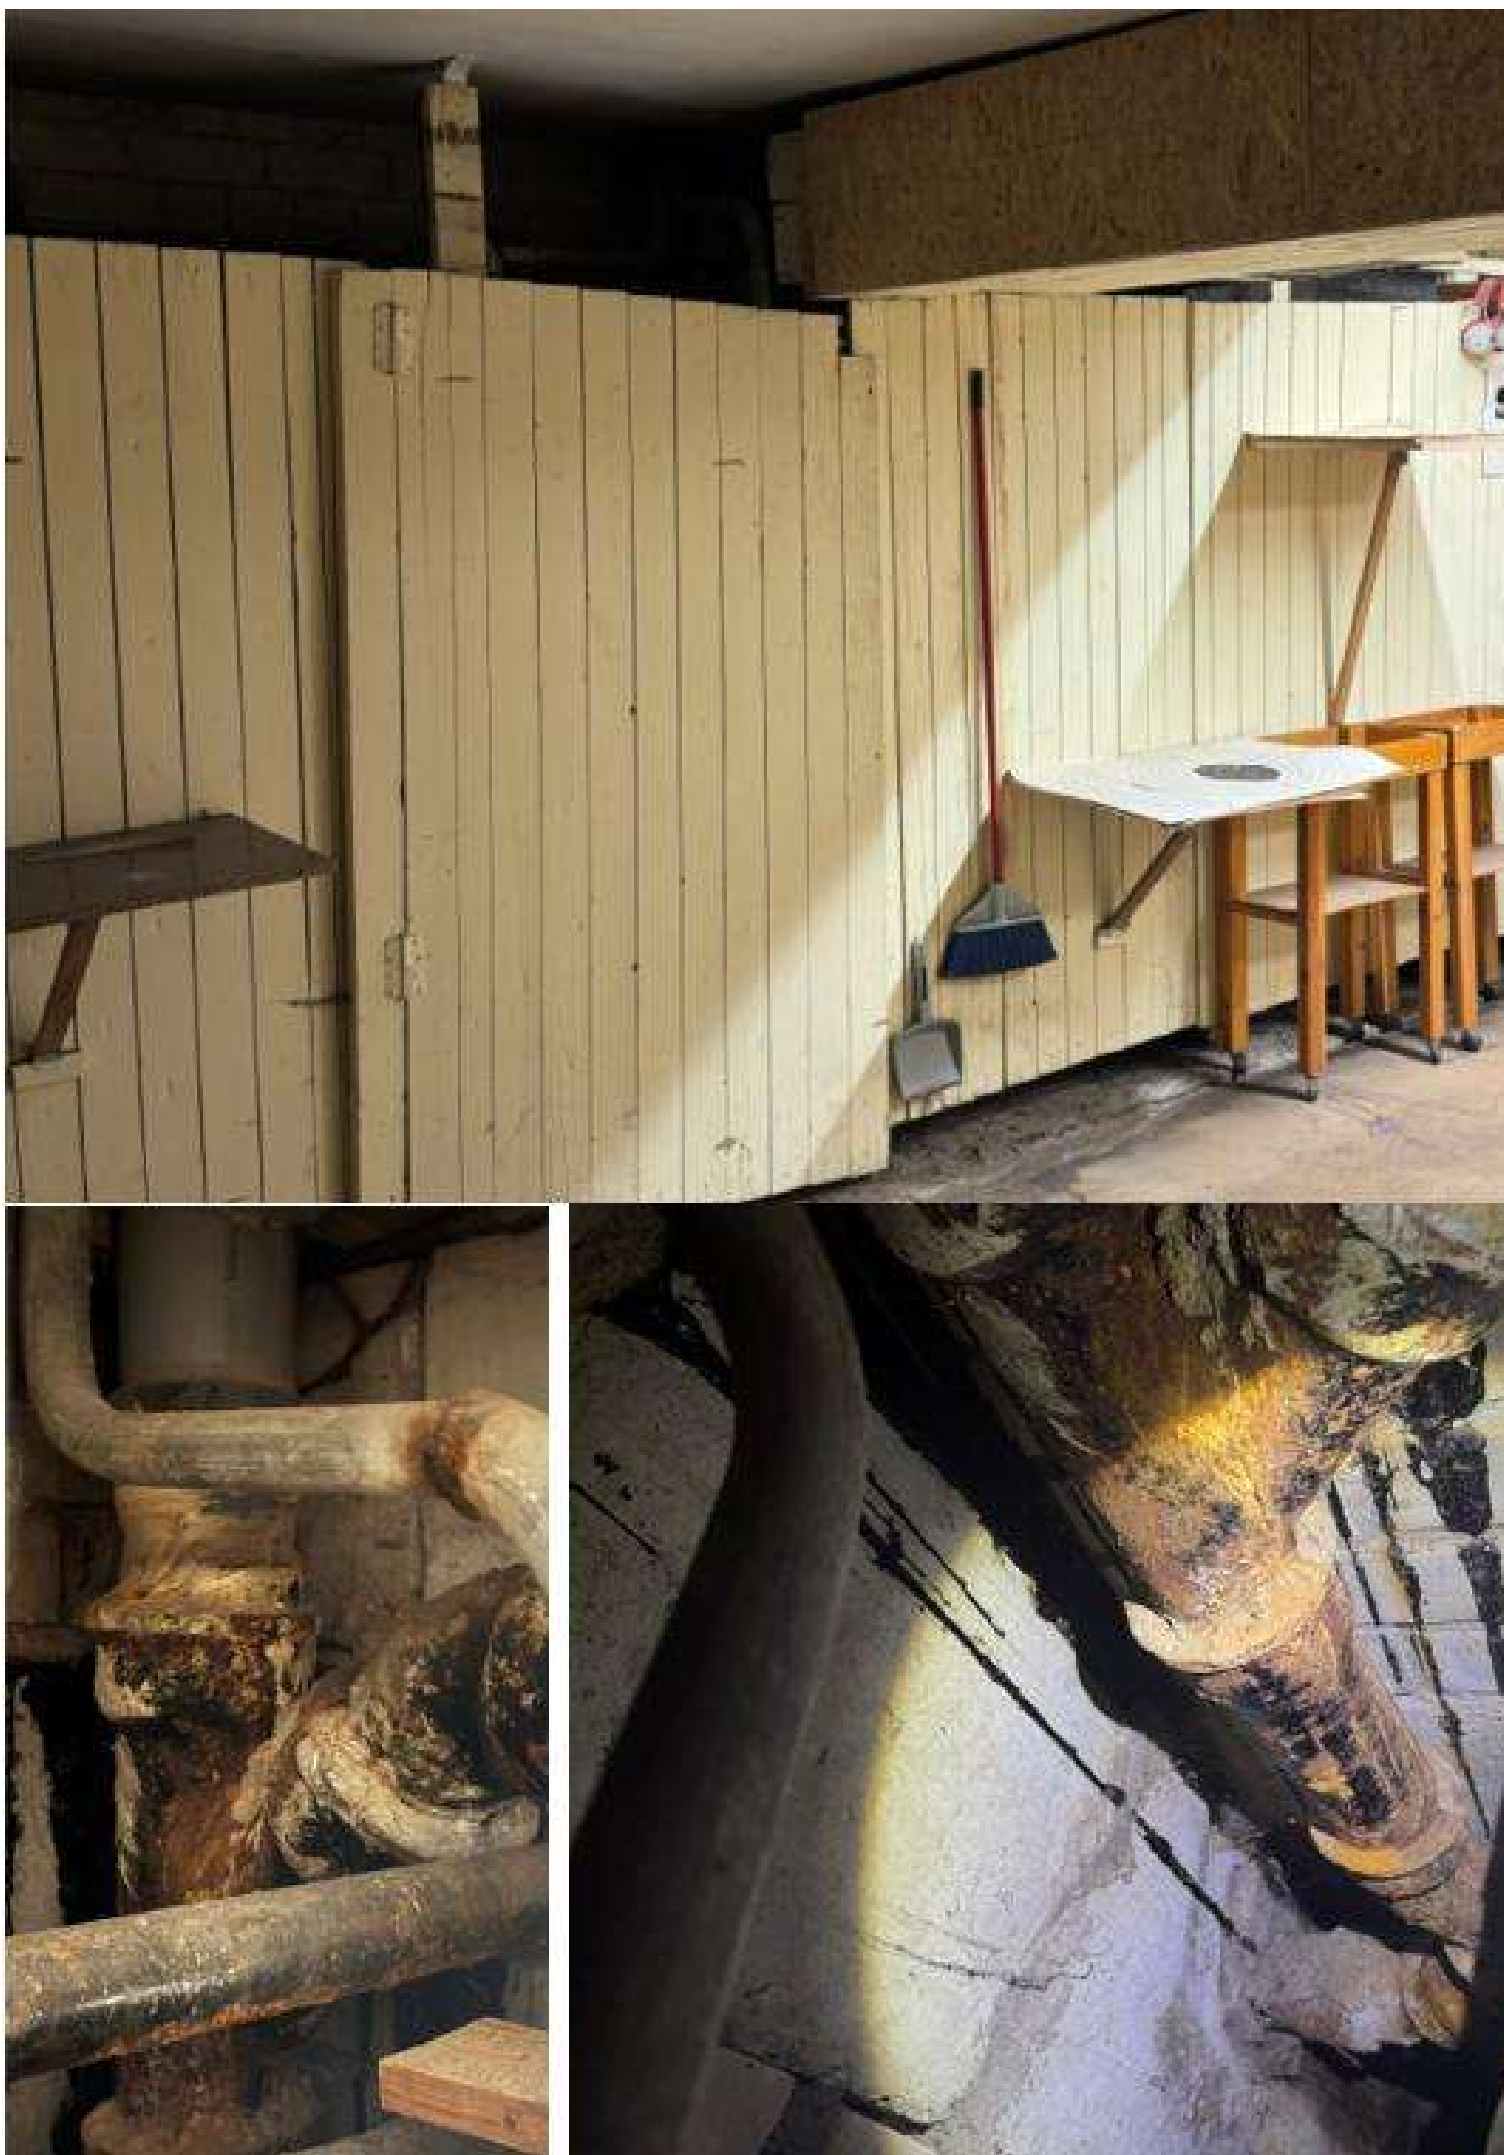
*Foto nr 3: Fotodel on kujutatud hoonesisene trassiosa, mis kuulub rekonstrueerimisele.*

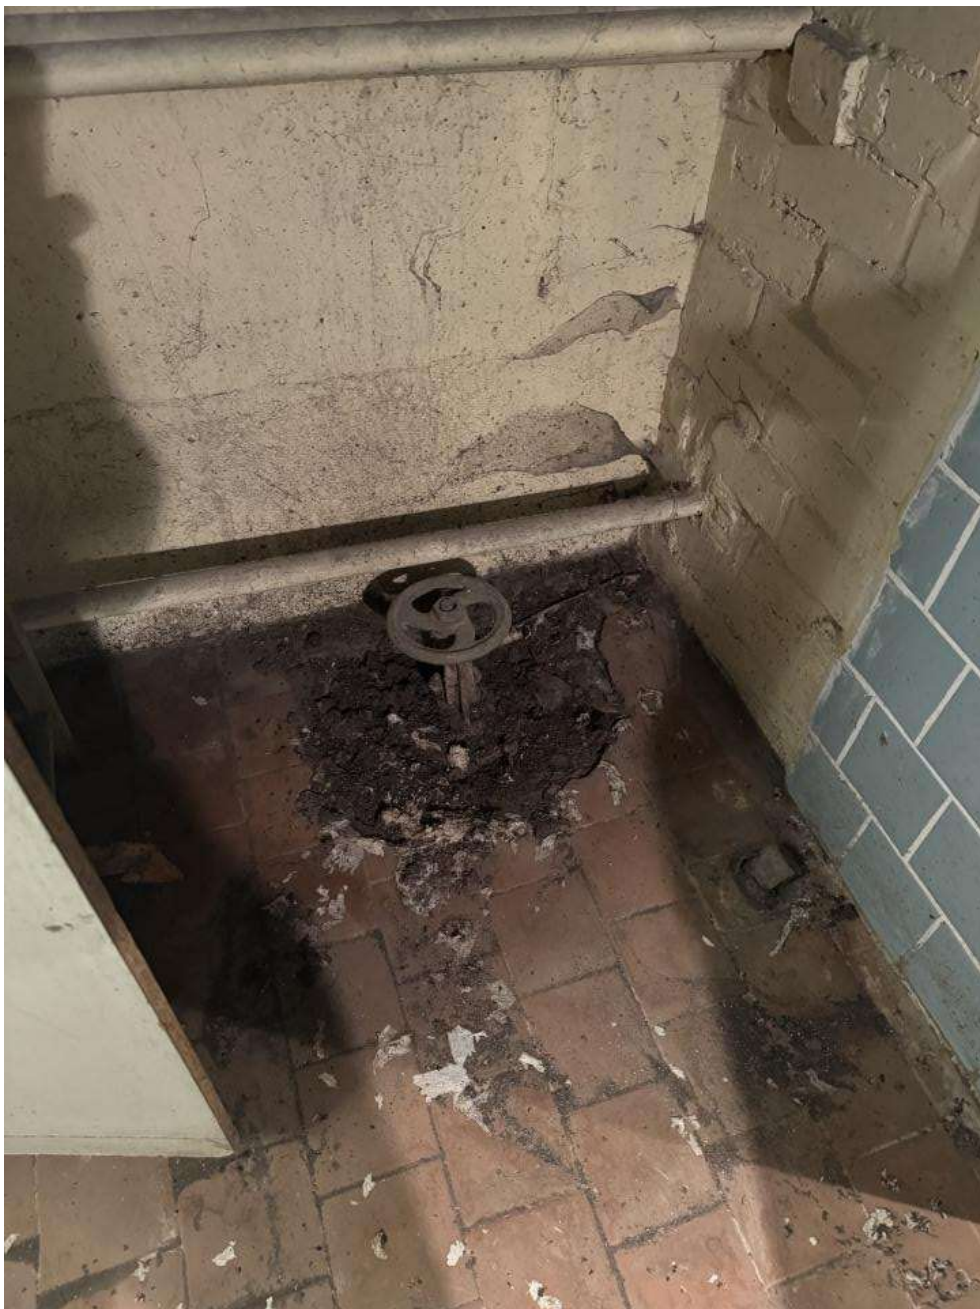
*Foto nr 4: Fotel on kujutatud lasketiiru olmeosas eemaldatav kanalisatsioonitorustiku siiber (punkt 2.1.2).*

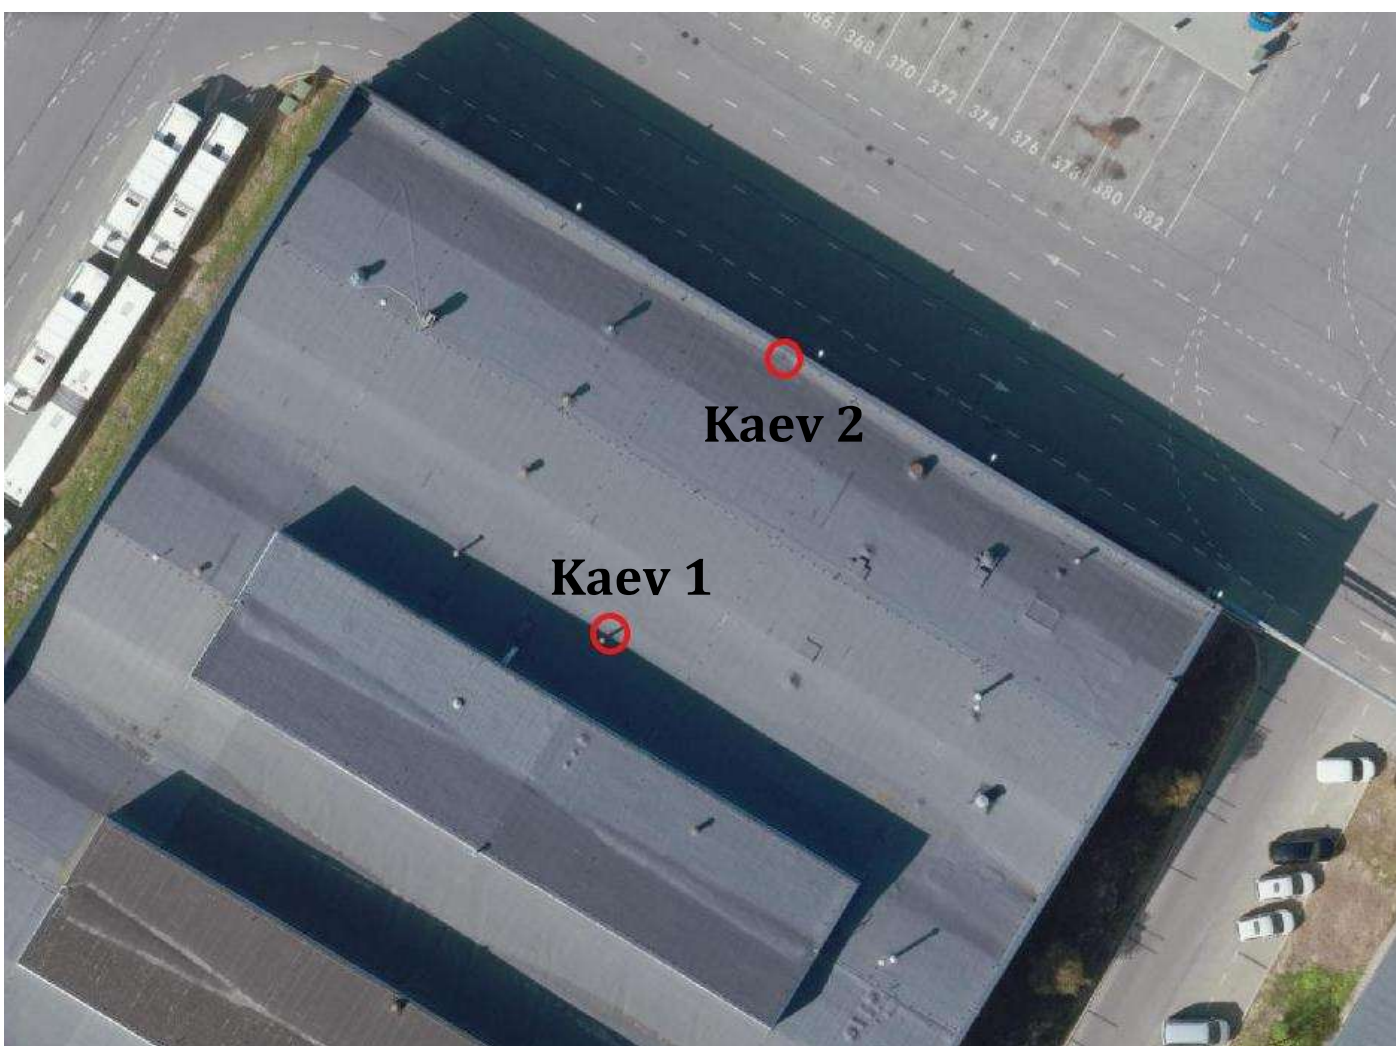
*Foto nr 5: Fotel on kujutatud sadeveekaevude asukohad hoone katusel, mille vaheline hoonesisene sadeveekanalisatsiooni torustik kuulub rekonstrueerimisele.*

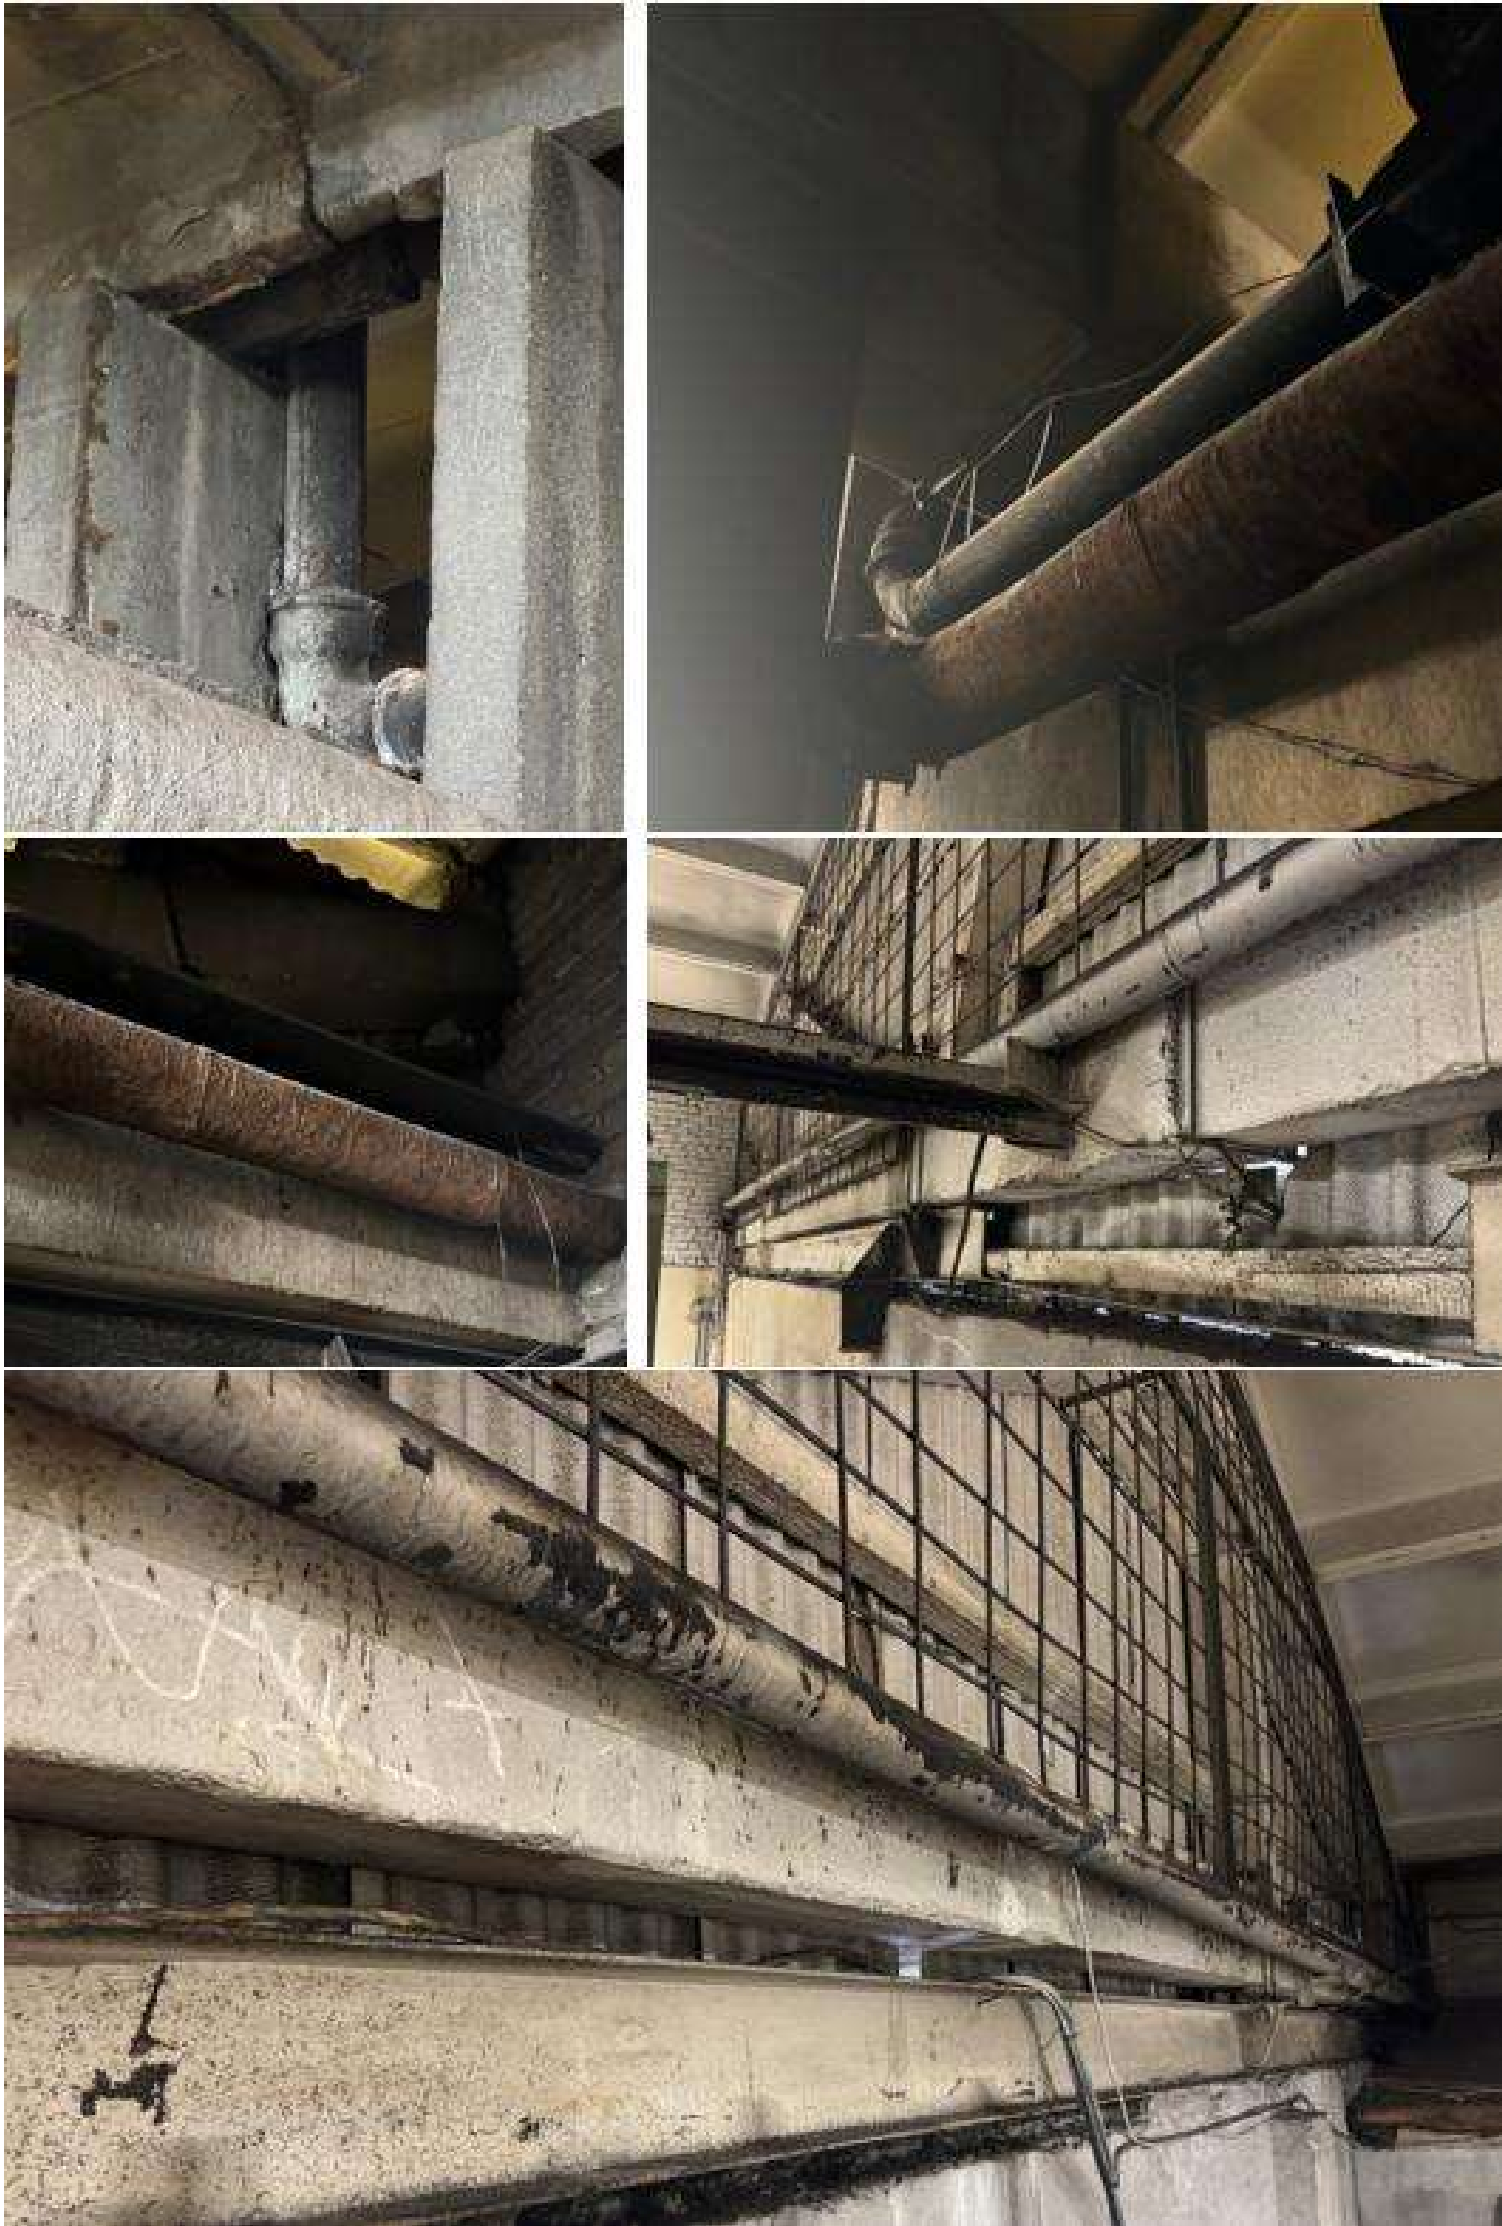
*Foto nr 6: Fotel on kujutatud sadeveekaevust 1 alguse saav hoonesisene sadeveekanaliseerimisvõrk, mis kuulub eemaldamisele ning tuleb viia töökoja poolsele seinale.*

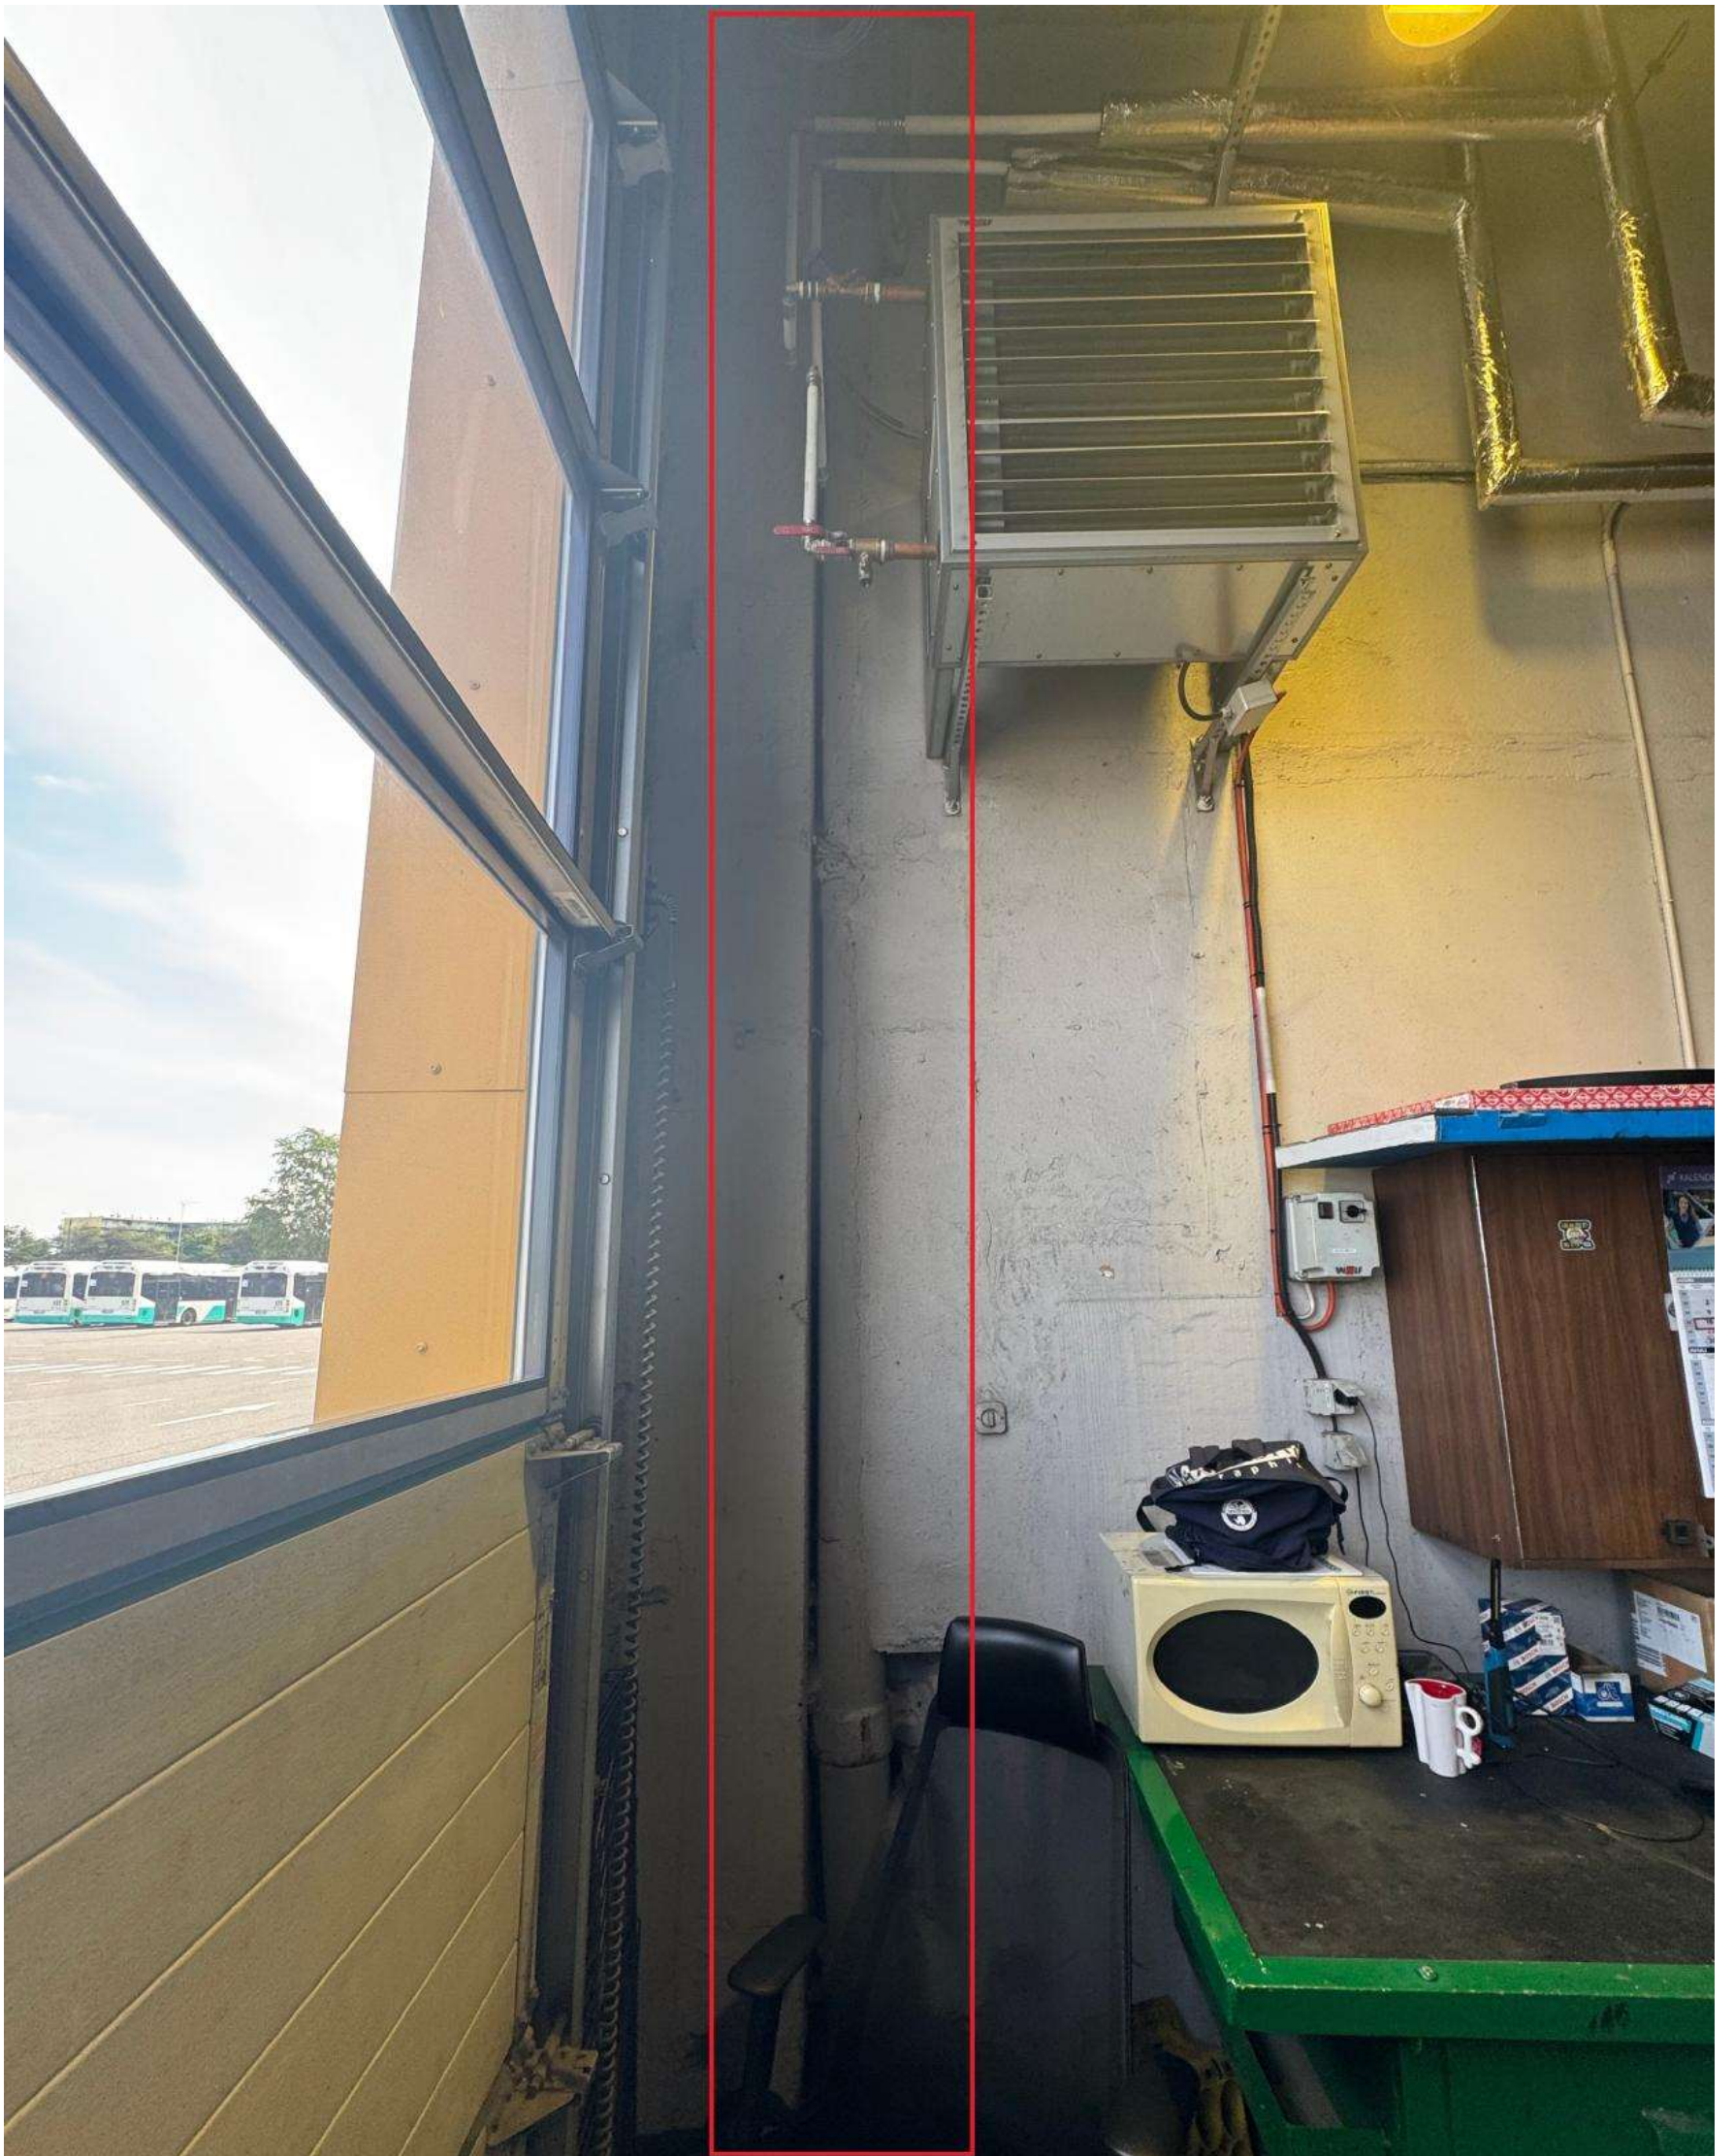
*Foto nr 8: Fotel on kujutatud sadaveekanalisatsiooni püstak, mis kuulub rekonstrueerimisele.*
