### PEAMISED MURED:

### KÜTTEKEHA #1 / PLIIT

## KÜTTEKEHA #2 / KAMIN

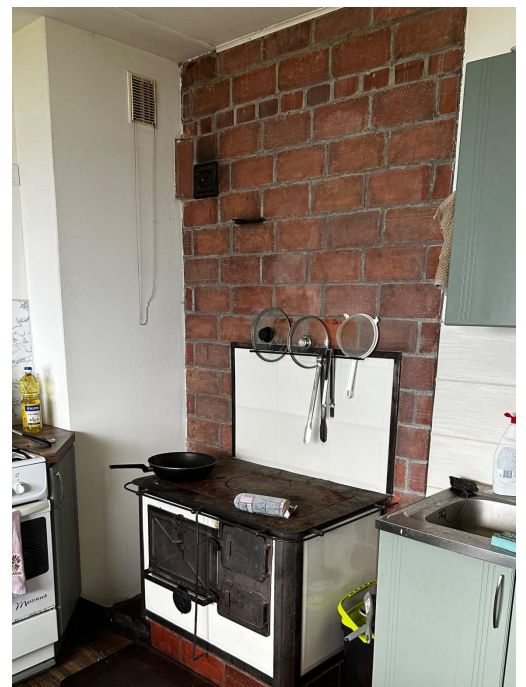
Küttekeha on pliit soojamüüri. Idatuulega ei saa tuld teha, sest ajab kohe sisse ning puhub ka soojamüüri alumisest peldist tuhka välja. Teisel korrusel sooja väljalasked puuduvad, kütab ainult soojamüüri.

Siin on pliidi soojamüür, alumisest luugist tuleb idatuulega tahma ja tuhka. Soojeneb kiiresti ning sellega probleeme pole.

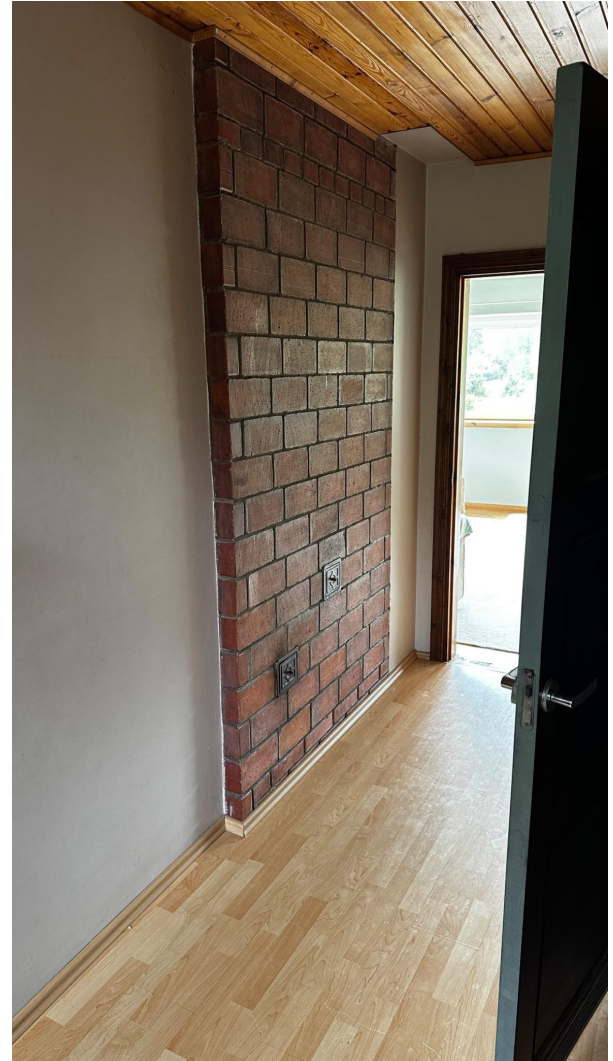
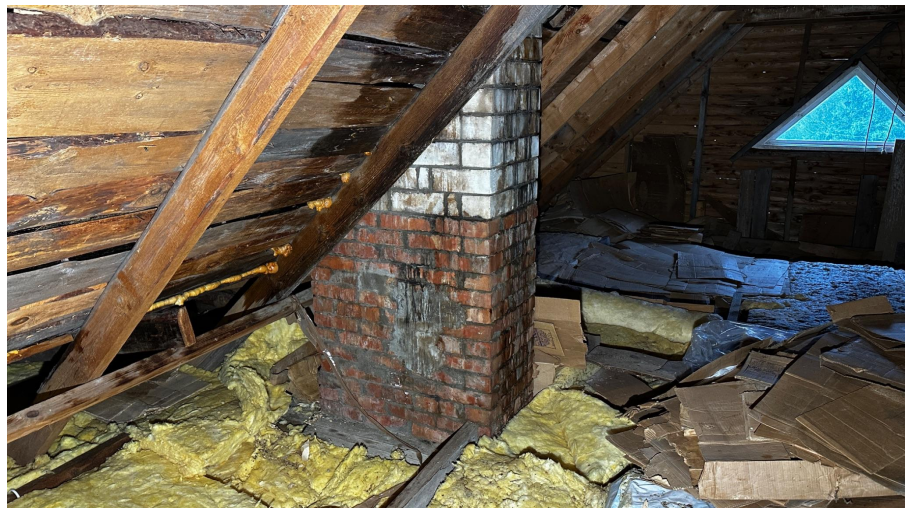
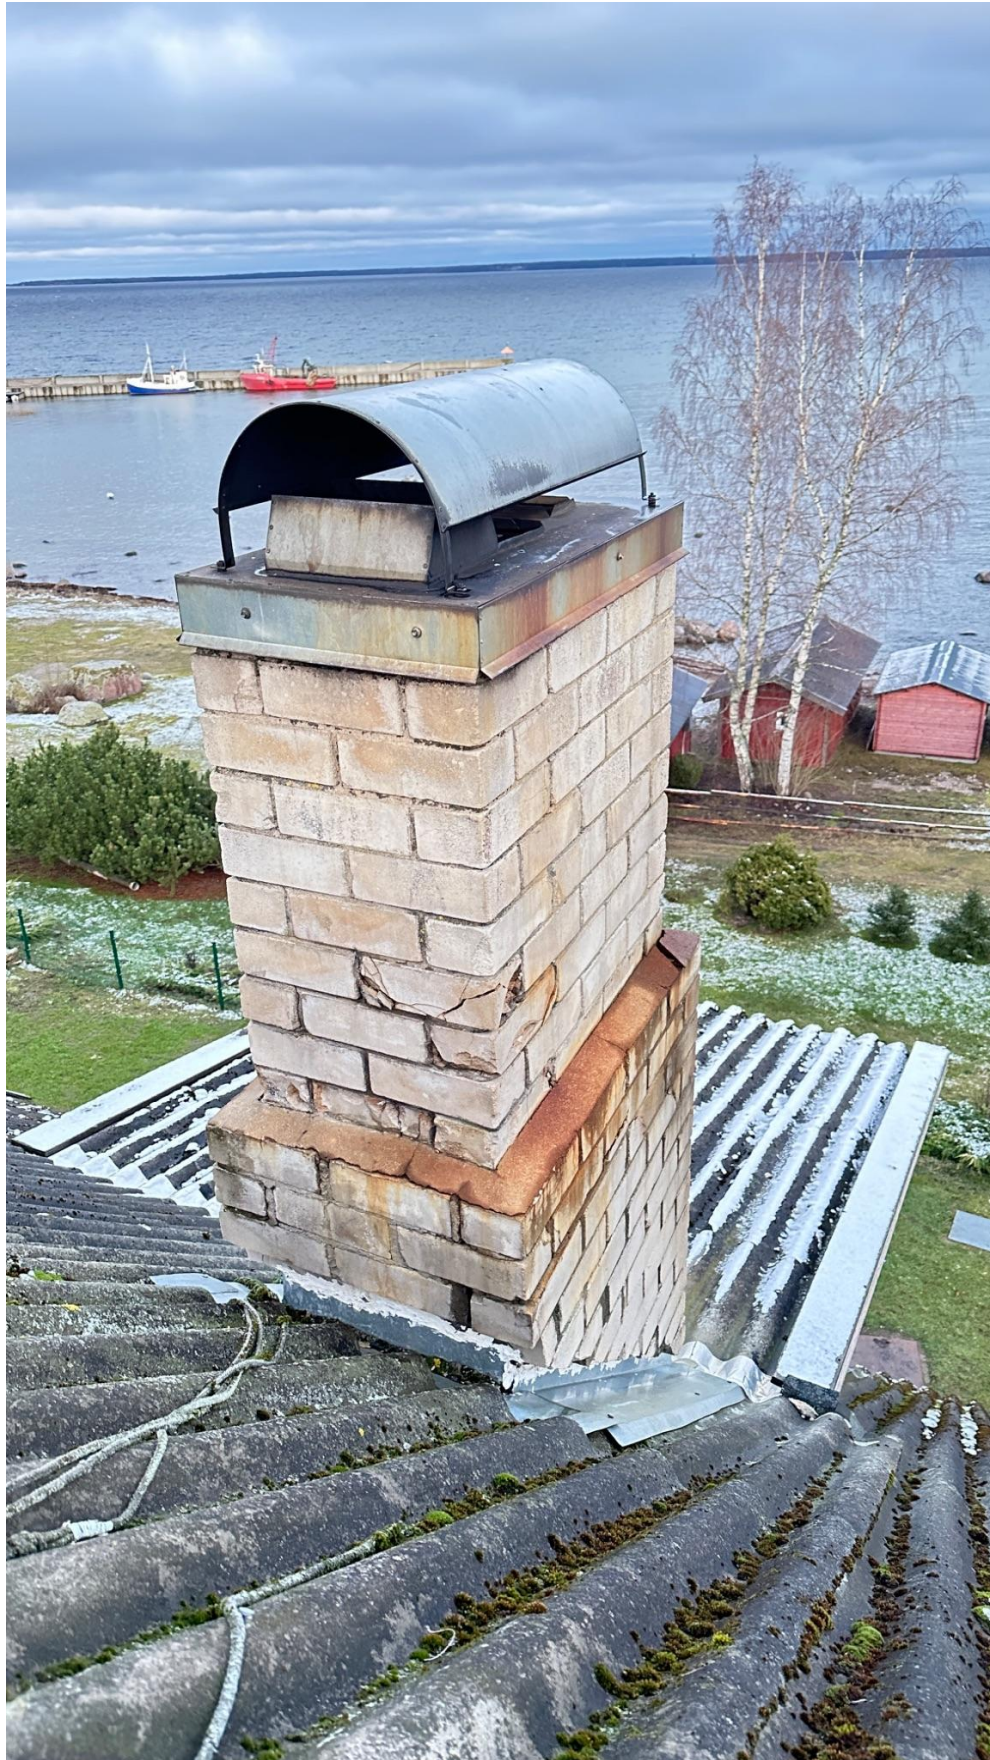
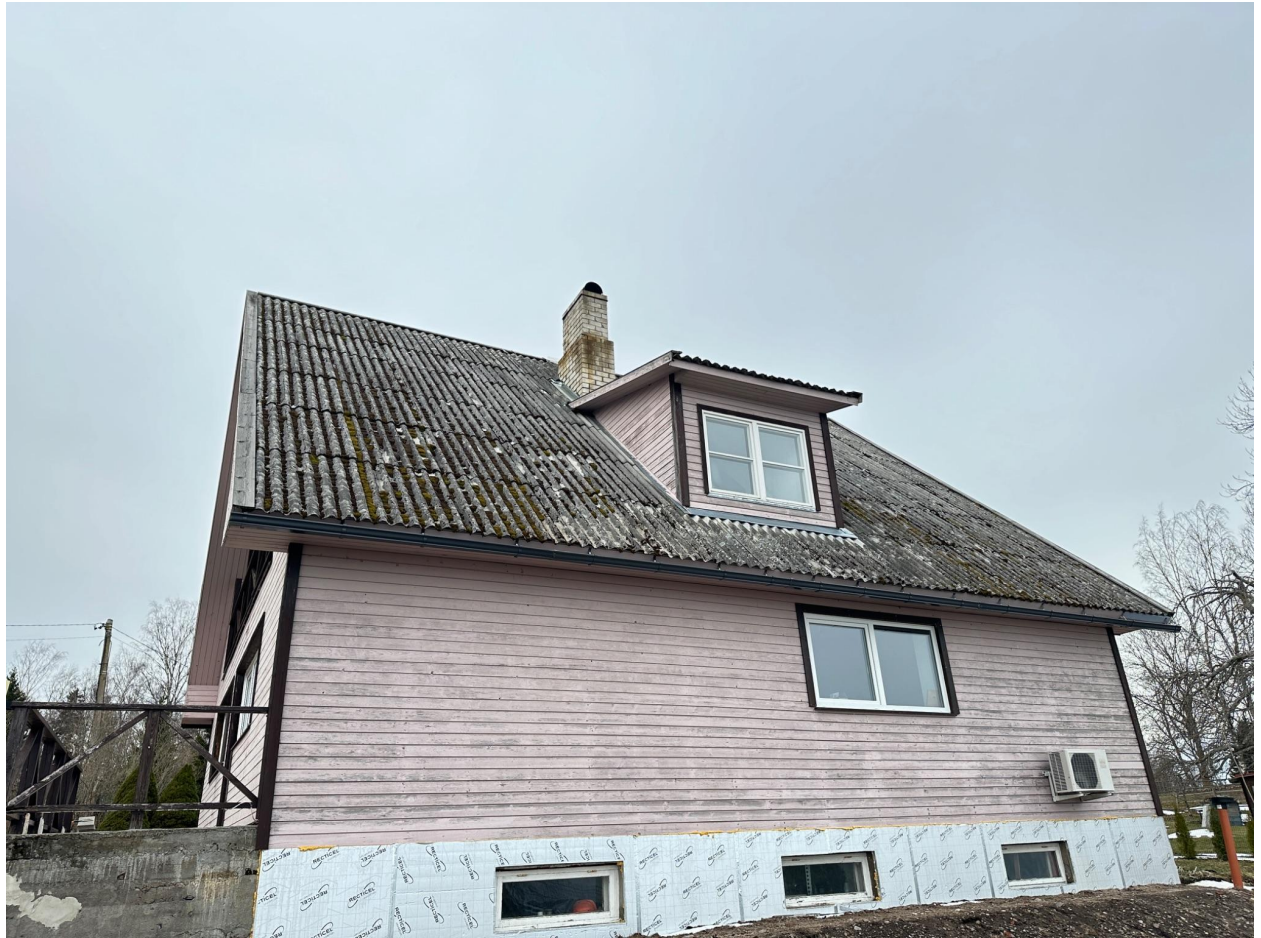
Alumisel pildil on näha pliidi korsten pööningul. Korsten on nõgine ja saanud vihmakahjustusi. Katusevahetus tuleb 2024 suvel. Viimastel piltidel on korstnapits, kust on näha kivide lagunemist, ligipääsu ning asetust maja suhtes.

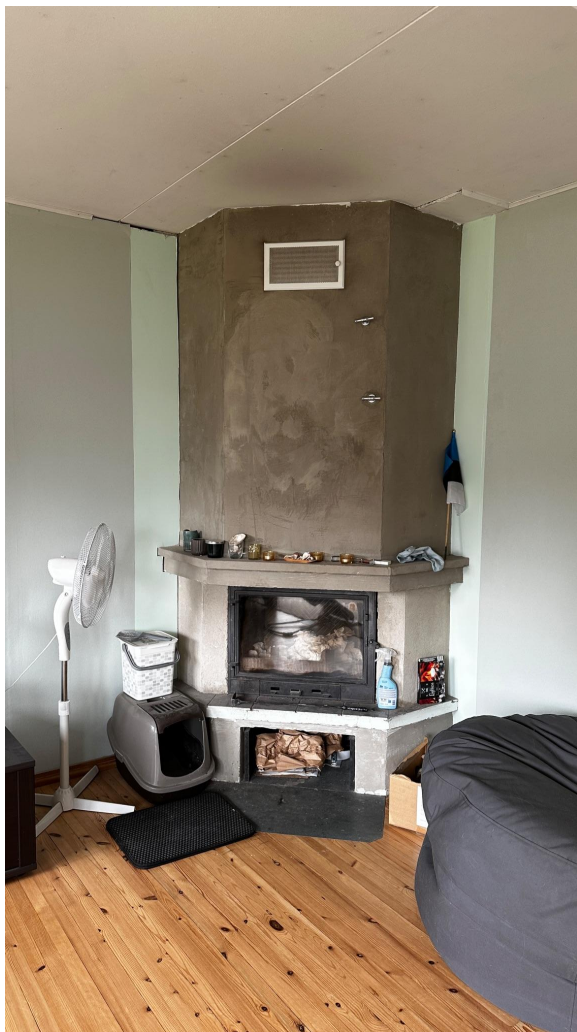
Küttekeha on kamin, mis kütab seina taga olevat magamistuba ning kahte tuba üleval korrusel. Hetkel on teise korruse soojaväljutustorud kinni pandud, kuid 2026 sügisel on plaanis avada ning hakata neid kasutama, et teist korrust ka kütta. Kaminal on kaks siibrit. Ülemine siiber avab kamina ning alumine siiber reguleerib soojendatavat plaati, mida köetakse. Kamin on viimase kahe aasta jooksul hakanud rohkem sisse ajama ning eriti on seda märgata läänetuulega. Puid kaminasse visates ajab alati sisse. Akna avamine aitab veidi, kuid mitte palju. Esimesel pildil on näha küttekeha ning teisel pildil kamina sisemust. Juhin tähelepanu, et kamina tagaseina plaat on purunemas ning tõenäoliselt vajab uuendamist.

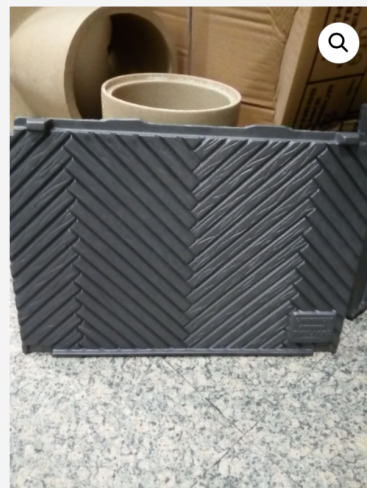
Artikkel 600 4761-2, plaadi tagaküljel.Sobib Cheminees Philippe kaminasüdamikele PRIMO, Les Radiantes 600 ja Cheminees Godin südamikule DEFI.

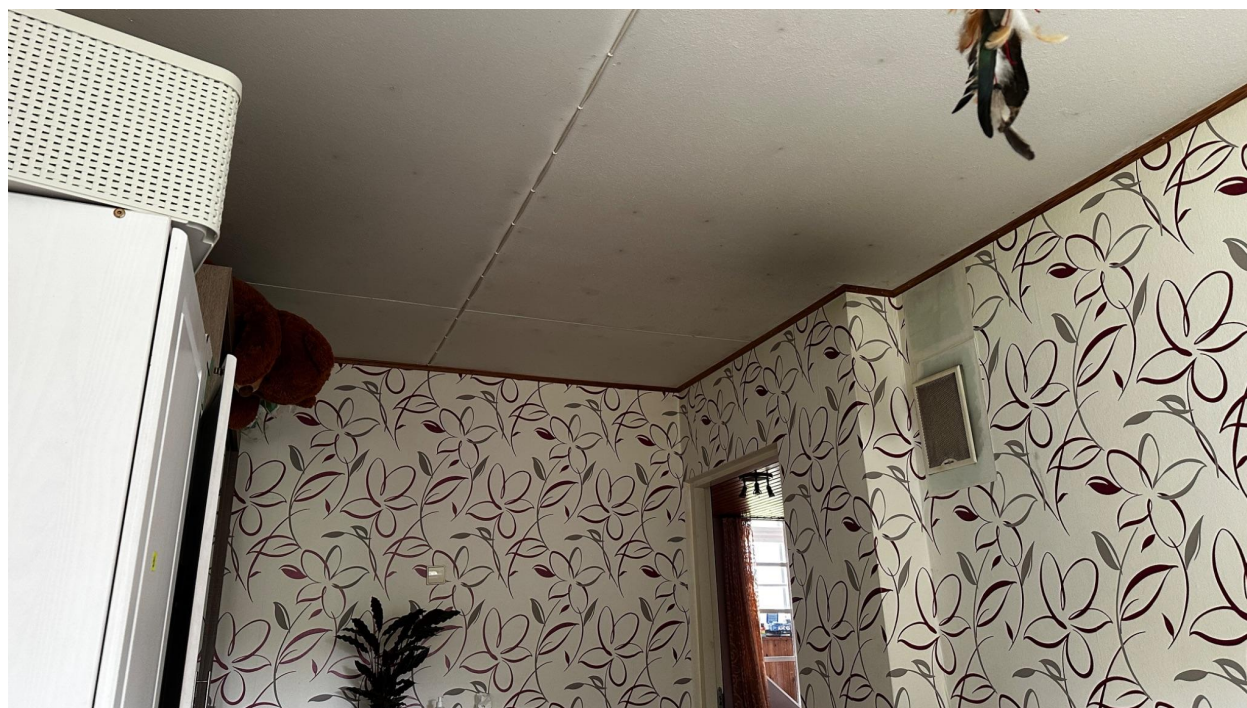
Siin pildil on näha magamistuba. Magamistoa lagi on sooja sisenemise juurest tohutult must. Kui kamin ajab sisse, on seda ka magamistoas tunda.

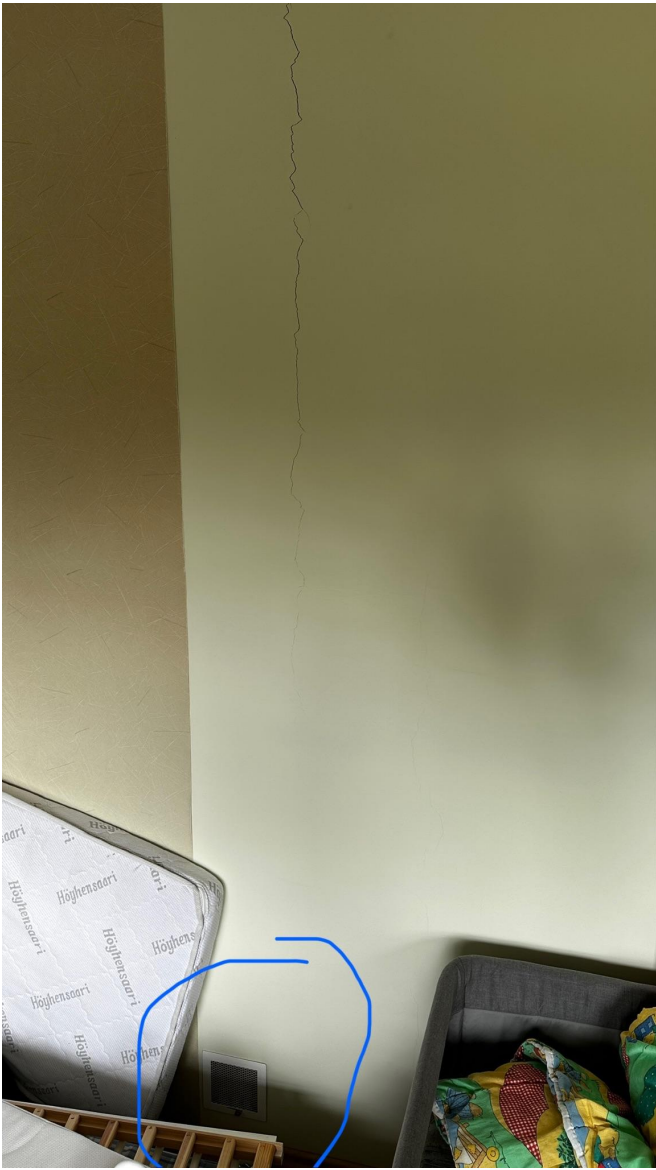
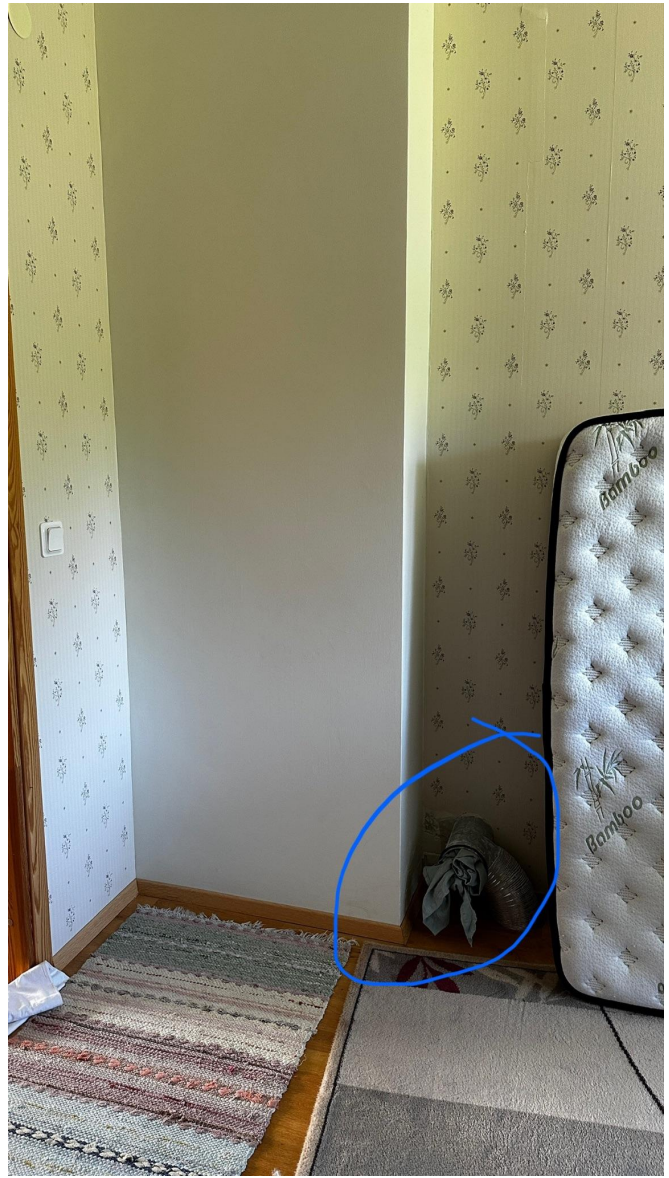
Järgnevatel pildidel on teise korruse kaks tuba ning nendesse tulevad sooja õhu väljalasked. Toad asuvad kõrvuti ning väljalasked peegelpildis.

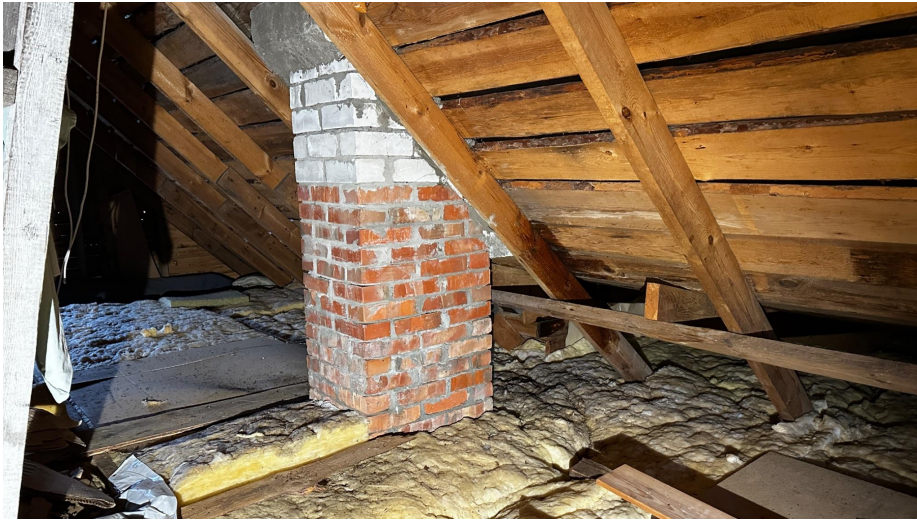
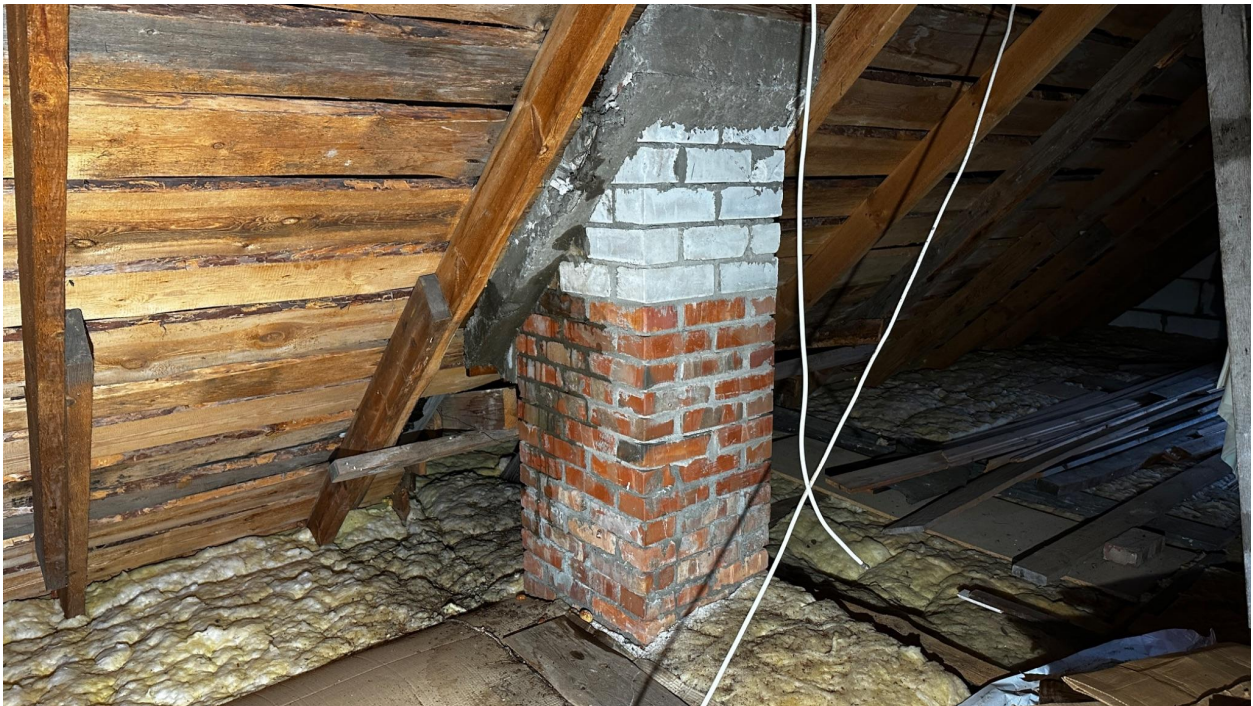
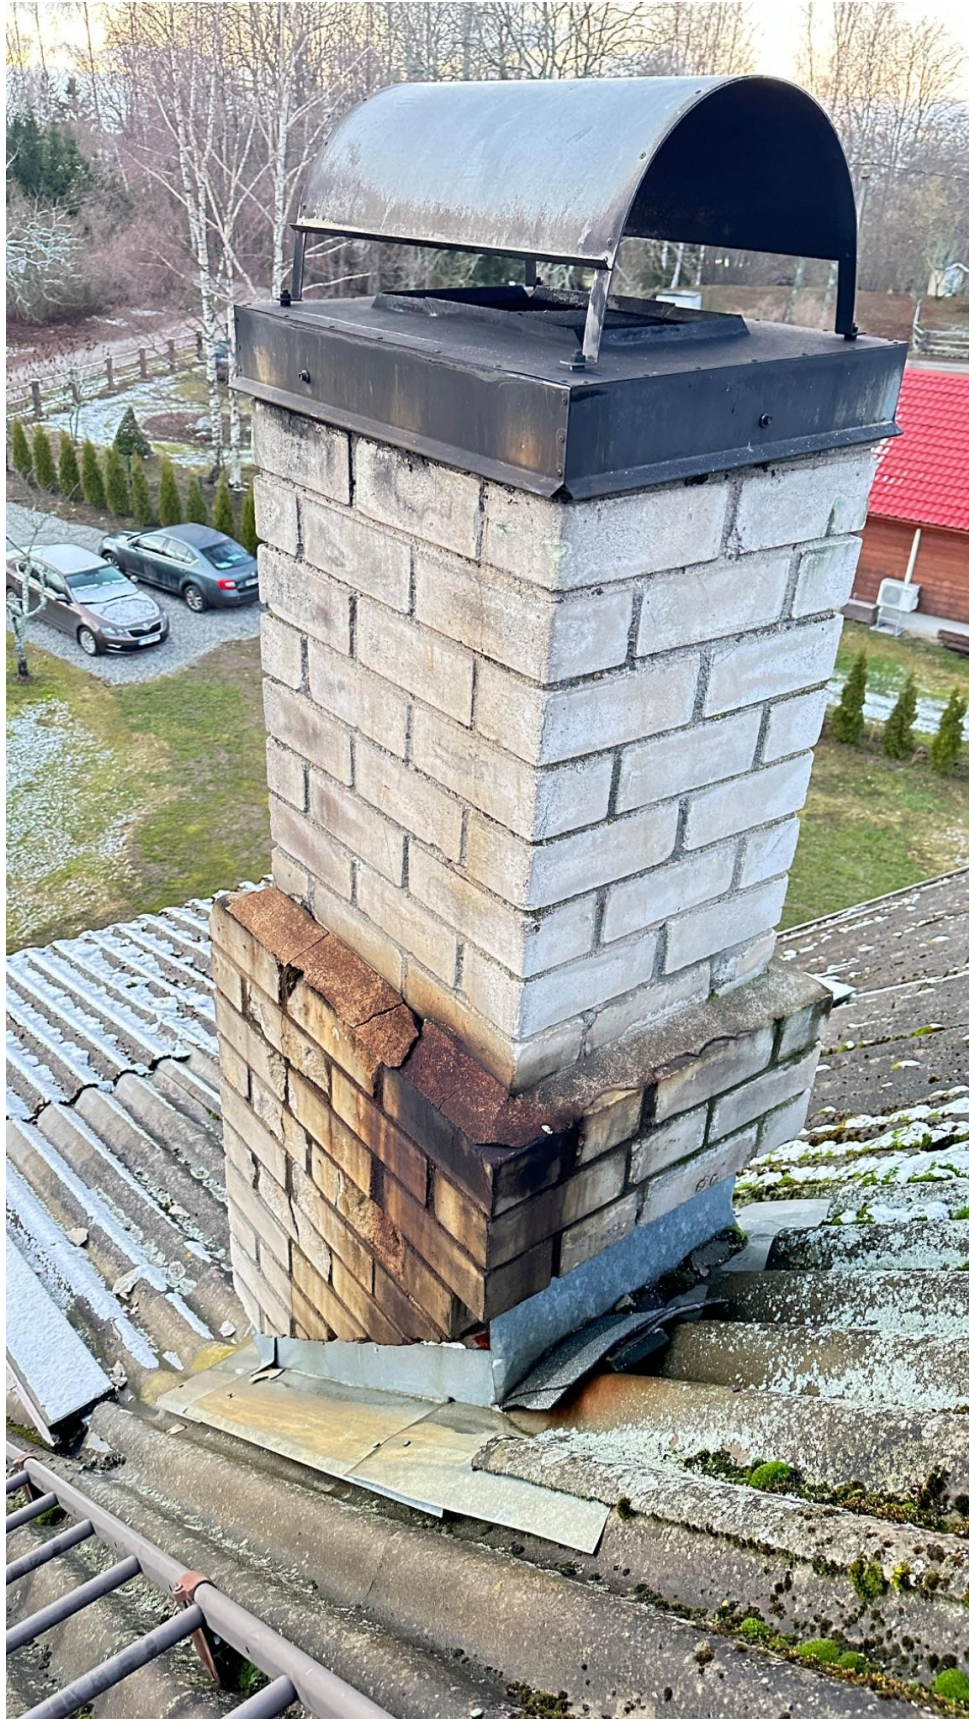
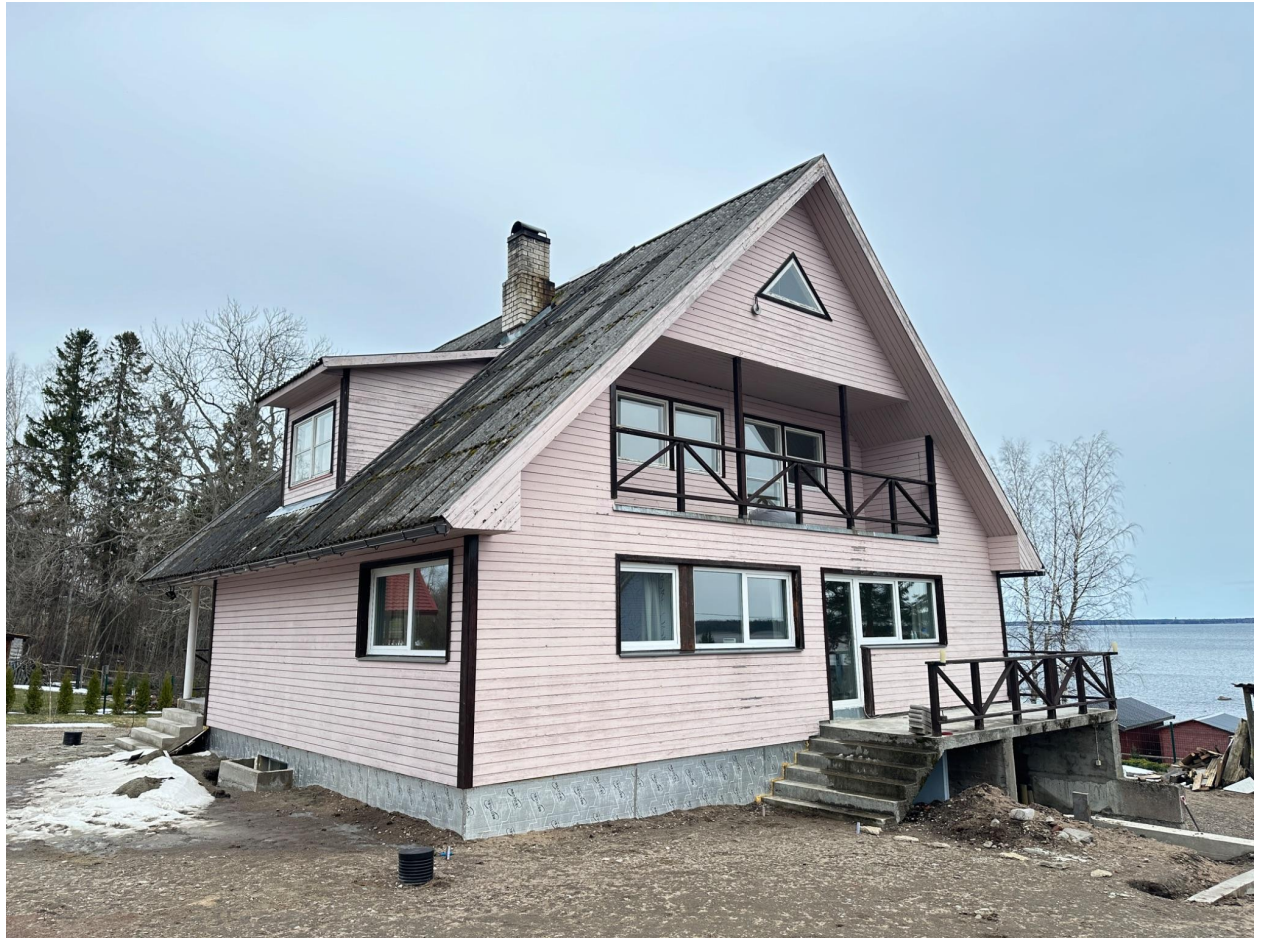
Järgnevatel piltidel on kamina korsten ning sellele ligipääs.
