## hoone konstruktsioonide tugevdamine

*Tartu korterelamu*

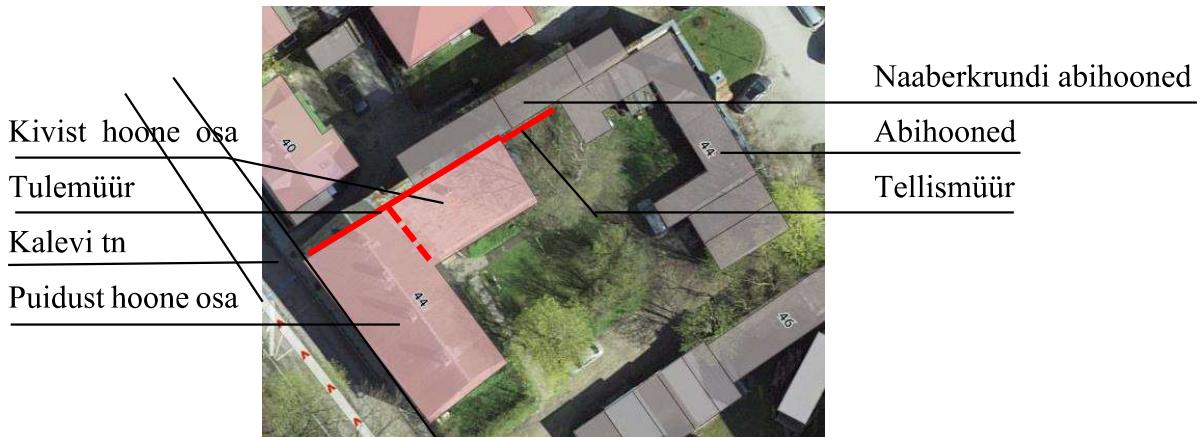
**Skeem 1** Asendiplaan

Tegemist on kahest hoonest koosneva mitme pere elamuga – äärne osa on puidust seintega ja temaga blokeeritud hoovipoolne osa – kivist seintega. Mõlemad hooned on kahekorruselised.

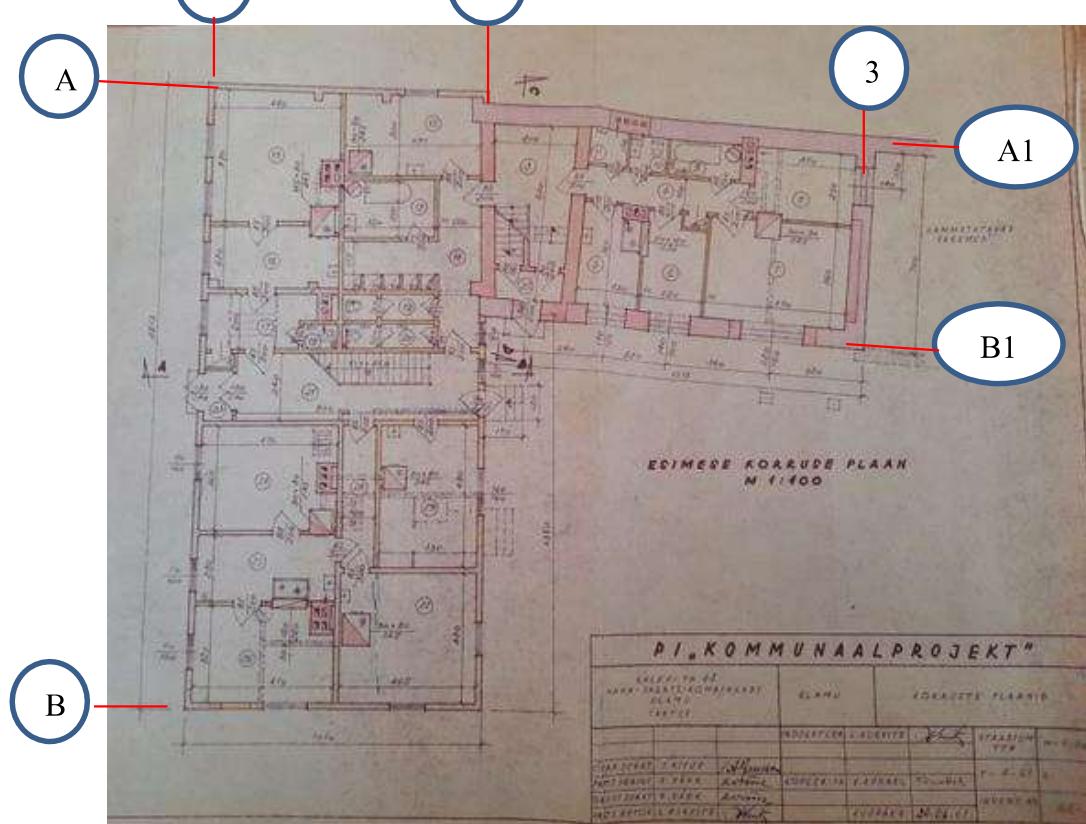
**Skeem 2** I korruuse plaan 1961. a projektis (teljed praeguse projekti järgi - rekonstruktsioon, Weidenberg, 2022. a)

Selle projekti seletuskirjas on mainitud, et hoone oli varem klubi. Hoonel puudus kelder, see planeeriti telgede A ja 1 juurde. *Keldri osas ehitada olemasolevatele vundamentidele alla uus maakivist segamördil vundament.*

*Seinad: olemasolevaid puitseinu remontida ja pehkinud osad eemaldada. Õuepoolse osa II korruse puitseinad on kasutuskõlbmatud ja tulevad lammutada. Asemele ehitada 51 sm paksune kärgtellistest sein. ... Uued vaheseinad ehitatakse puidust sõrestikvaheseintena.*

Teljel A ei ole selles projektis tellisseina. Ilmselt sinna tellissein ehitati.

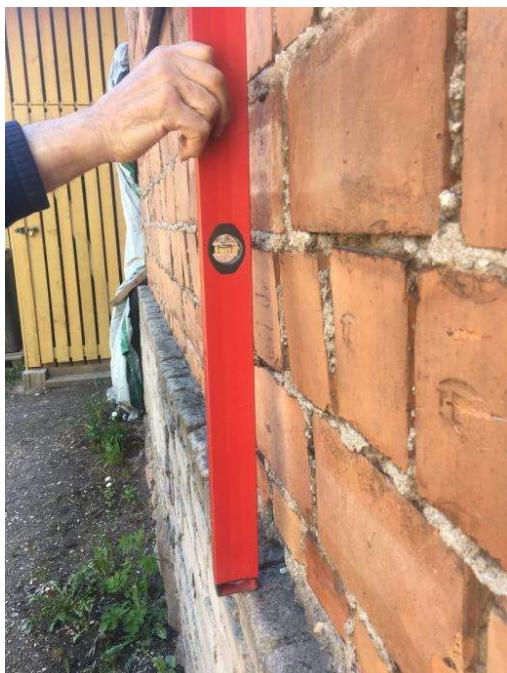
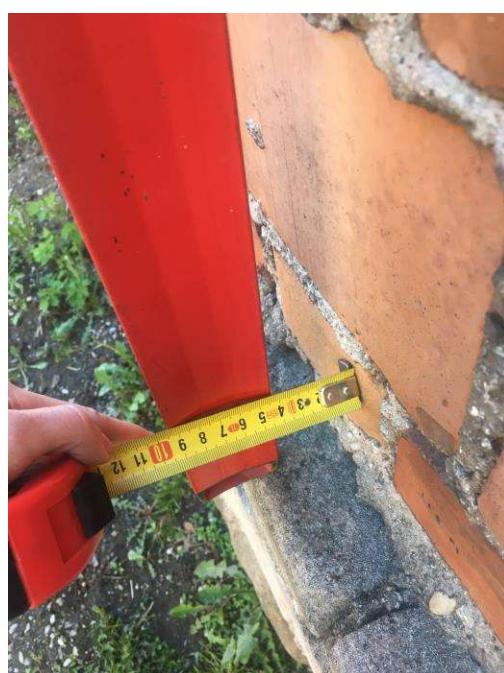
#### Foto 1 Seina kõverdumine

Praegused ülevaatused on näidanud, et see sein on välja poole kummis.

Kõverdumine teljel  
A telje 2 poolses  
osas  
2020. a).

Praeguses projektis on võetud seisukoht, et tellissein teljel A tuleb siduda hoonega.

Tellisseina sidumine hoonega tuleks teha teljel A telgede 1 ja 2 vahel.

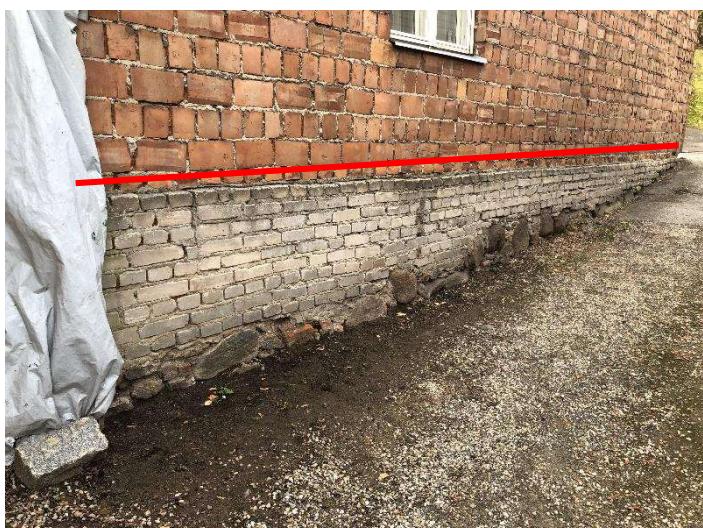
Foto 2 Sokkel teljel A

Samal ajal ei ole vundamendi vajumise tundemärke.

Sokli joon on sirge

Siin on võimalik, et tellissein on kõveralt laotud. Sein on ~ 520 mm paks ja meil pole selge missuguse seotisega see on tehtud, see sein võib olla lõhenenud.

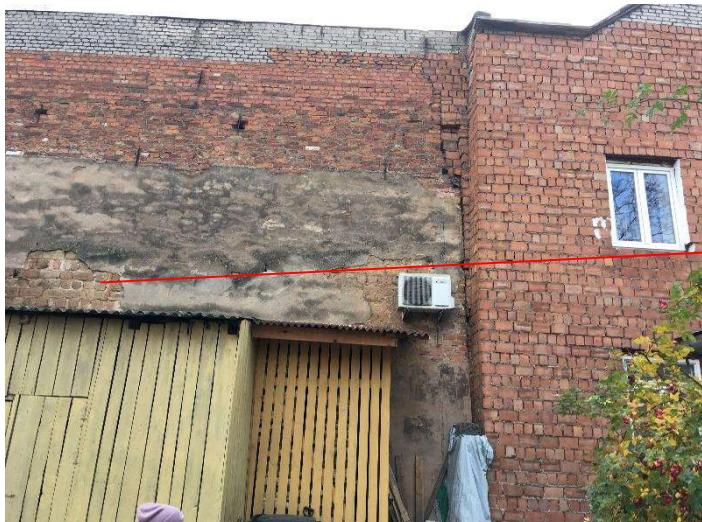
Foto 3 Vaade seinale

Teljel A1 tellisseinal kõverdumise probleeme ei ole fikseeritud.

Küll aga on selles seinas suured nõrgustused –

Lõpliku hinnangu saab anda müüritisele teljel A1 pärast müüritaguste kuuride lammutamisega.

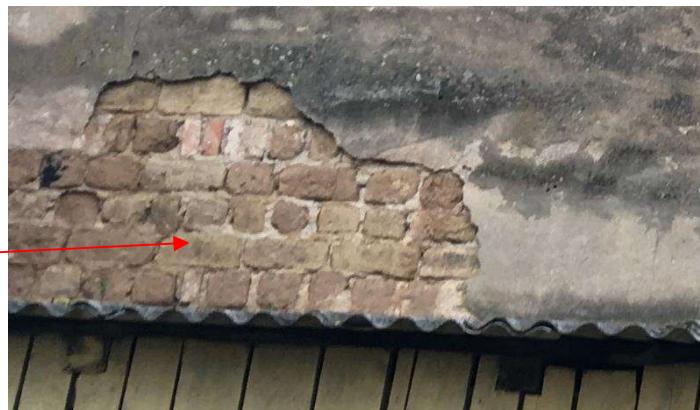
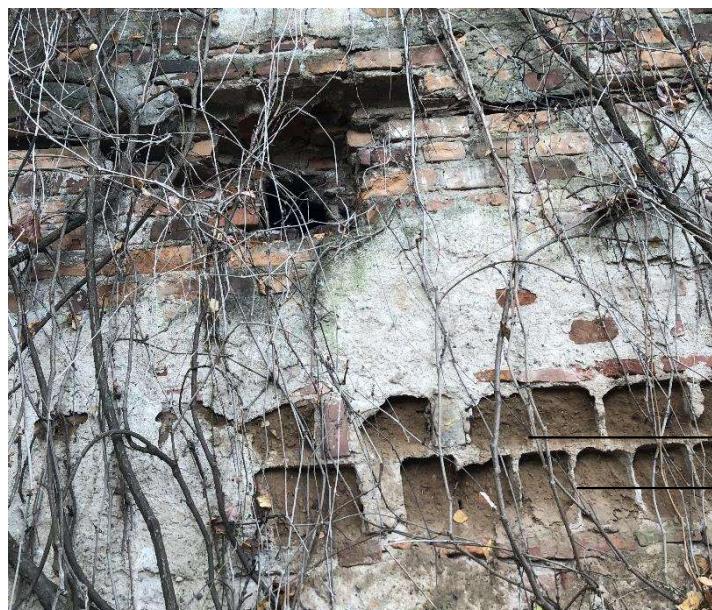
Foto 4 Vahemüür hoonete ja abihoonete vahel

Põletamata saviplönnid.

Põletamata saviplönnid, lagunenud

Segamördi vuugi täide

See on täiesti arusaamatu müüri tegemine, Eestis täiesti tavatu. Võib ainult arvata, et töid juhatas keegi Kesk-Aasiast pärit mees, seal on selline müür kuivatatud savist võimalik.

Need müüri lõigud tuleb välja raiuda ja täita betooni või punasesest tellisest müüriritisega.

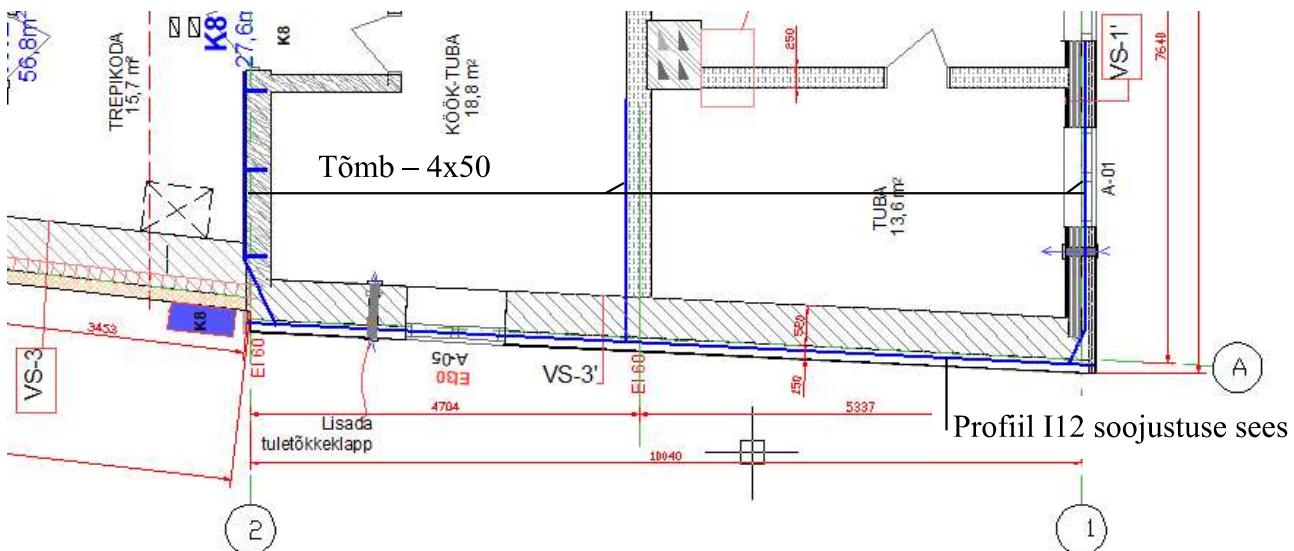
Skeem 3 Tugevdus teljel A, tõmbide kinnitus seinale tehakse sõltuval seinast. kruvid, liimankrud

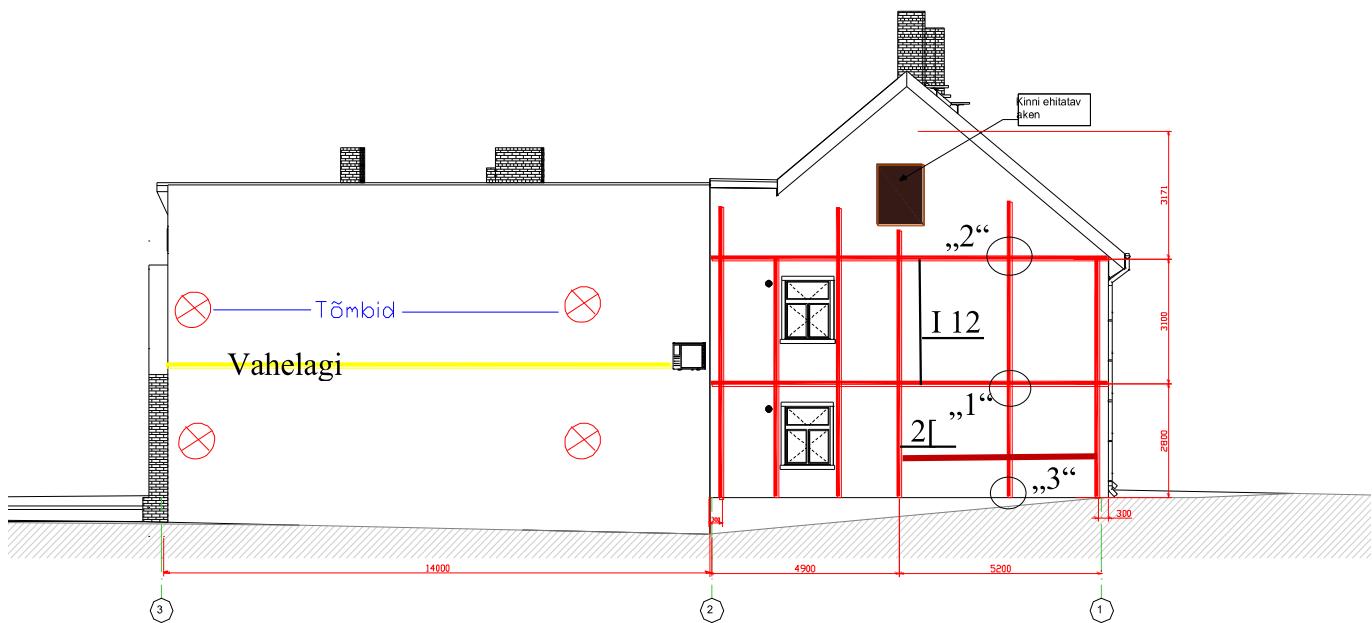
Skeem 4 Tugevduse vaade, kõik postid 2[10]

Postid painutada seina kõveruse järgi.

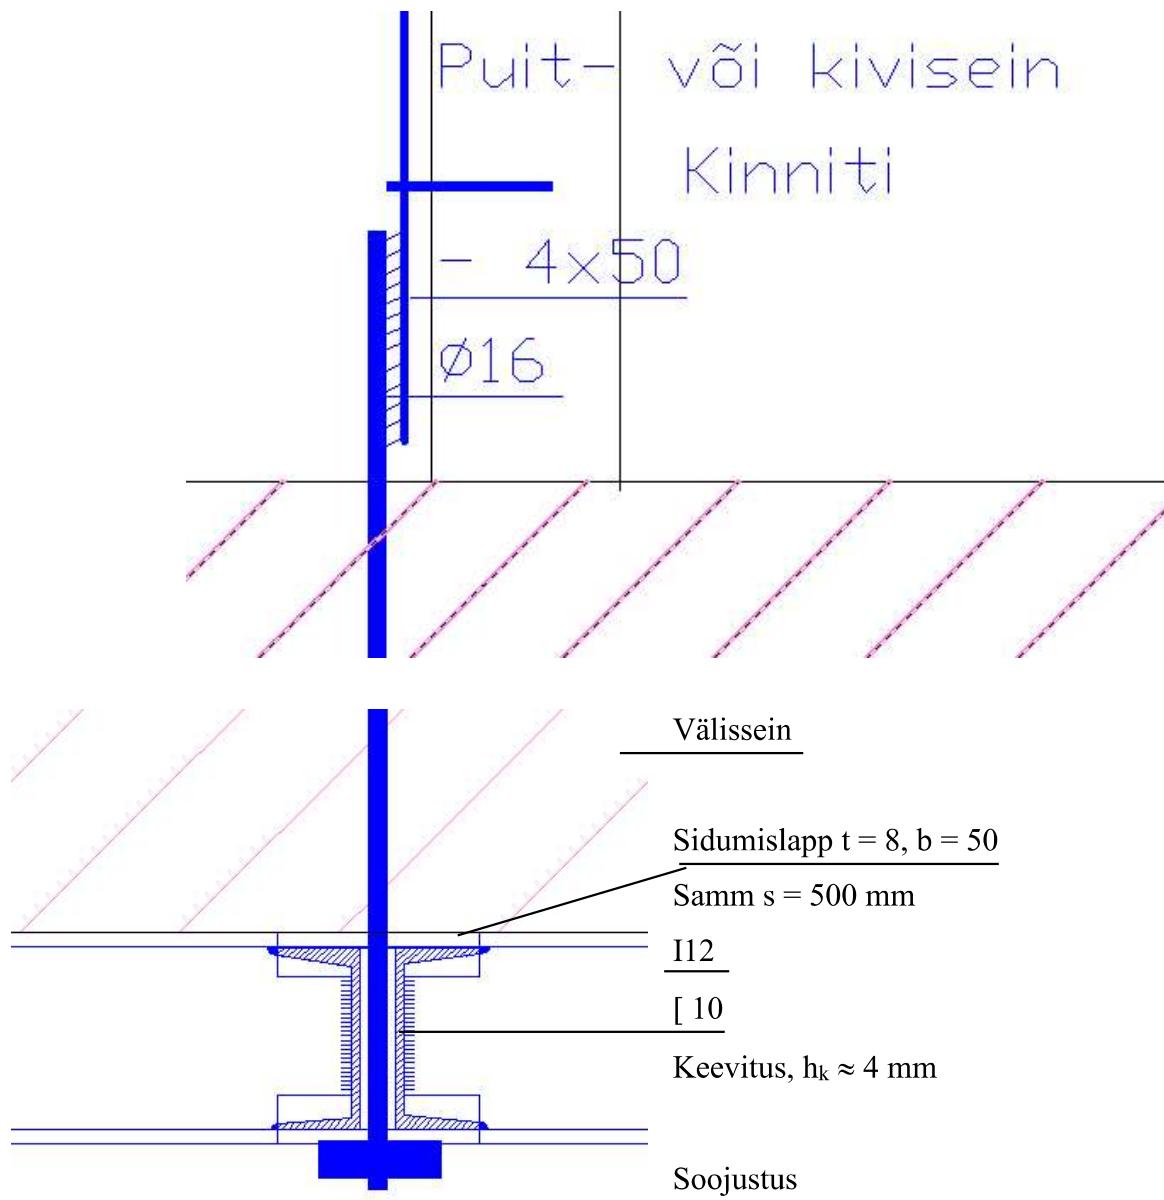
**Skeem 5** Sõlm „1“, korteris panna tõmbid lae alla vaheseina peale

Sõlmes „2“ viia tõmb lae peale pööningule ja kinnitada lae talade külge.

Sõlmes „3“ kinnitada tõmb läbi keldri seina või sokli sisse liimankrutega.

Tänavapoolses küljes kinnitada tõmbid palkseina külge.
