### 1.8.1 Vahelae konstruktsioon.

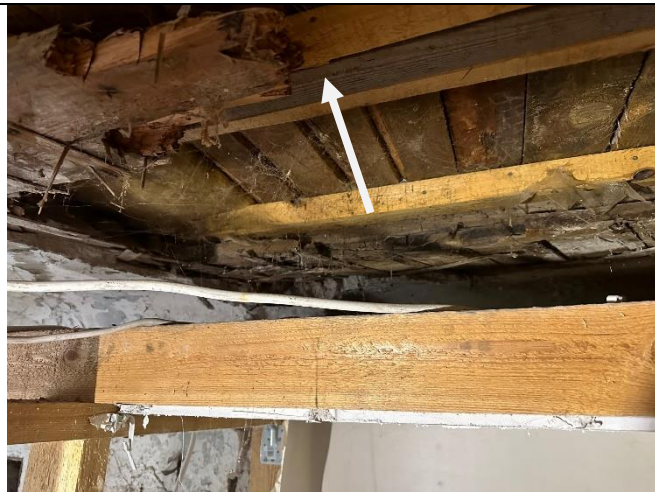
Korteri vannitoa ulatuses on üks tala puudub ja vähemalt kolm tükki on avarii olukorras. Talade kandevõime ei vasta nõuetele ja on olemas varisemise oht.

Peale konstruktsiooni ülevaatust ekspert on arvamusel, et avarii olukorras olevad talad on saanud veekahjustuse. Veekahjustuse põhjus on seotud ebakorrektselt lahendatud vannitoa konstruktsiooniga kus laetagused konstruktsioonid ei ole kaitstud niiskuse eest ja puuduliku ventilatsiooniga.

Foto 1. kahjustatud tala.

Kahjustatud kandvad puittalad on tarvis välja vahetada. On tarvis eemaldada krohvi kiht ka teistes tubades, et hinnata talade terviklikus ja kahjustuse ulatus.

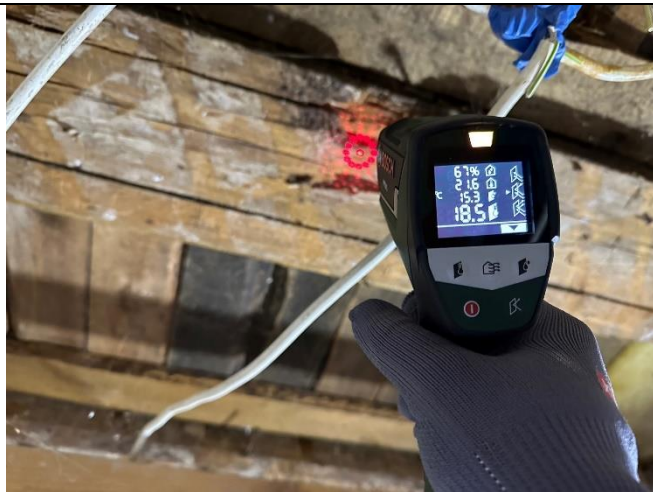
Korteri lae, seina ja põranda konstruktsioonide mõõdetud niiskustase on üle lubatud normi. On olemas hallituse oht.

Foto 2. niiskustase üle normi.

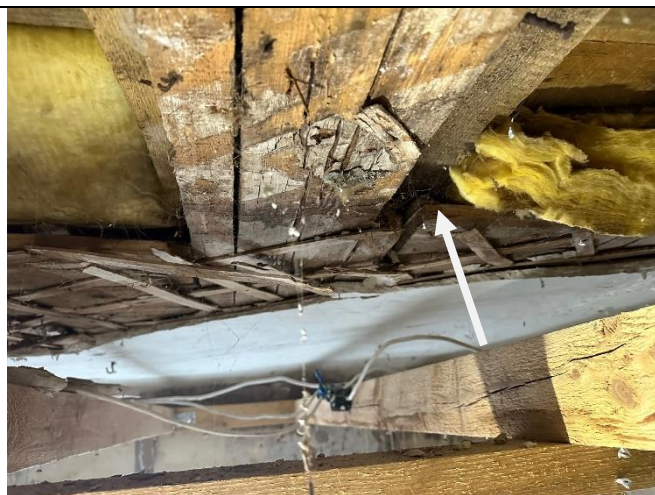
Korteri vannitoa ulatuses on eemaldatud kipslae plaadid.

On selgelt näha, et kandvad konstruktsioonid tugevalt kahjustatud ja ei täida oma rolli.

Foto 3. vahelae konstruktsioon vannitoas.

Vannitoa vahelae konstruktsioon peab olema aurutihe.

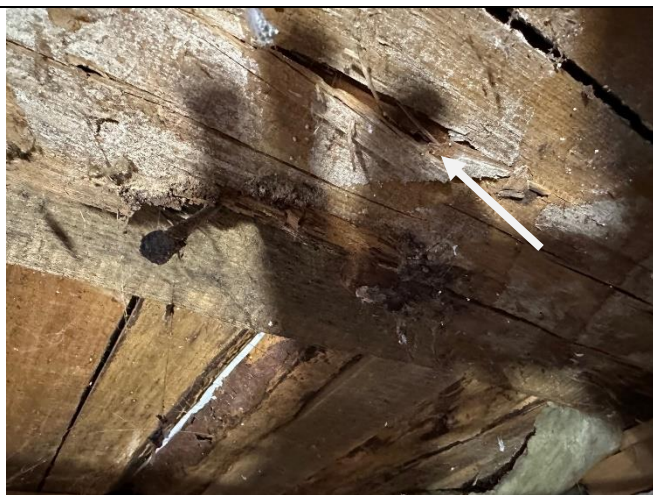
Foto 4. tala kandevõime ei ole tagatud.

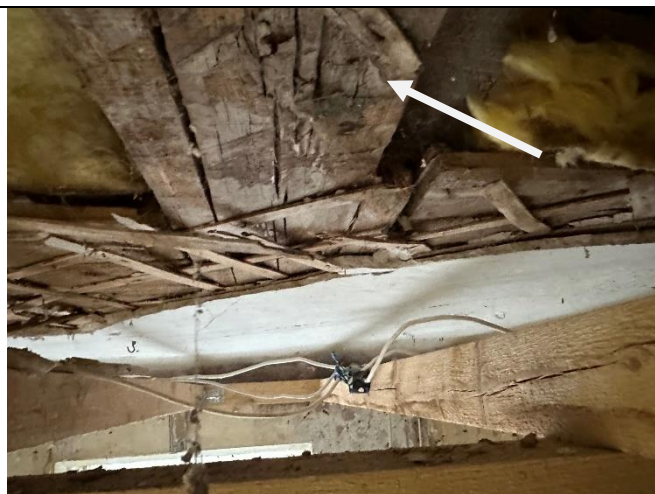
Kuna eemaldatud lae kipsplaatide peal ei ole veekahjustusi jälgi näha siis võib eeldada, et vannitoa niiskus ja aur pääses konstruktsioonidele ja aja jooksul puittalad korrodeerusid.

Foto 5. niiskuskahjustus.

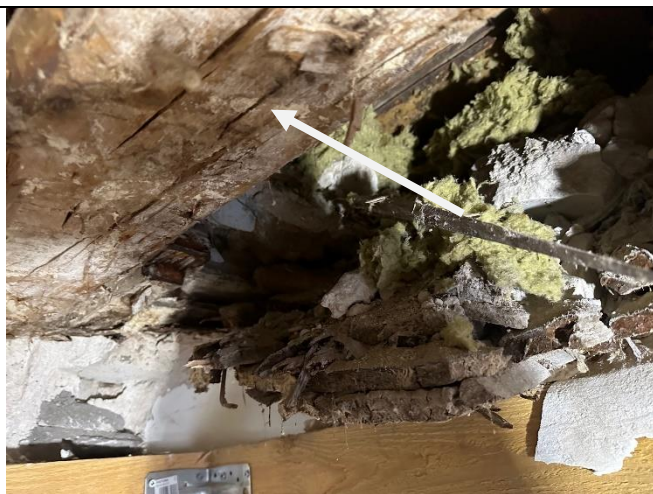
Foto 6. niiskuskahjustus.

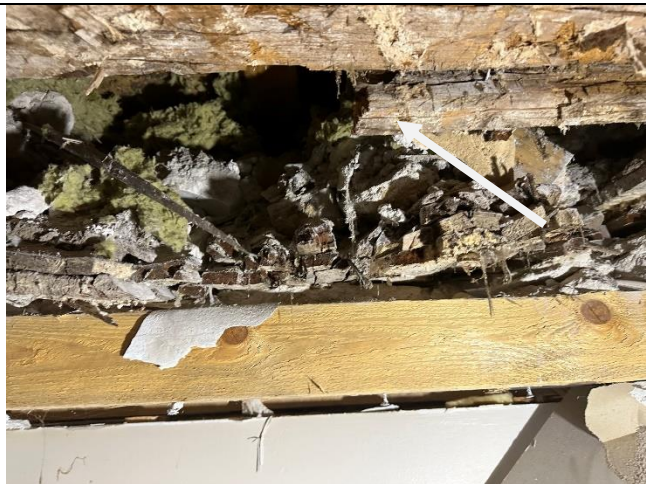
Foto 7. kahjustatud tala.

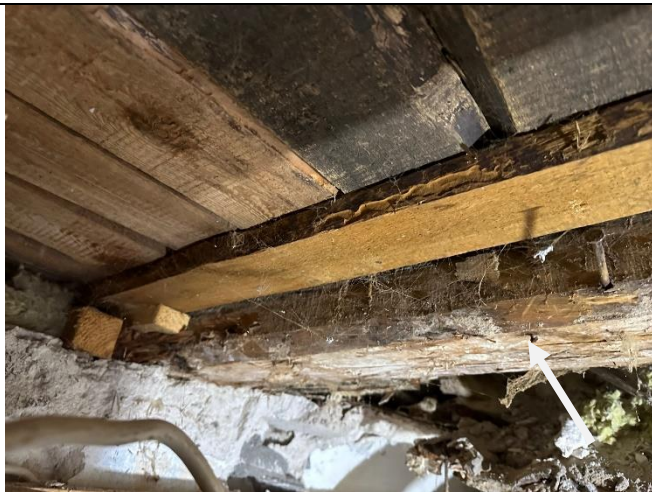
Foto 8. kahjustatud tala.
