| <b>Mälestise nimetus</b> | <b>Pärnu muinsuskaitseala</b> |
| <b>Töö pealkiri</b> | <b>Peahoone korrastamise tööde kava</b> |
| <b>Töö koostamise aeg ja koht</b> | <b>Pärnus, 2024</b> |

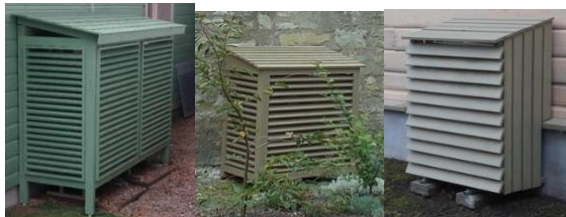
C Paigaldada hoone ida- ja läänepoolsele asuvatele õhksoojuspumpade väljooksudele ühesugused maapinnani ulatuvad ribilised varjestuskastid, mis värvida hoone seinaga samasse tooni. Nt:

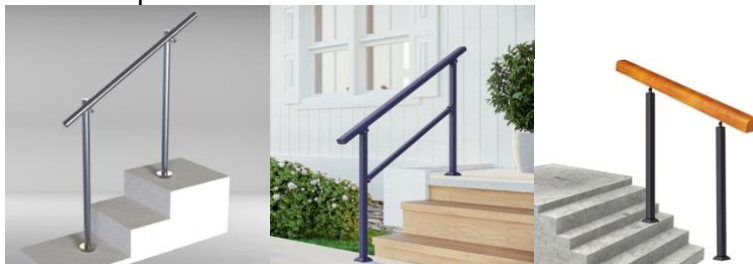
D Paigaldada keskmise sissepääsu trepile lihtne metallkäsimüür. Nt:
