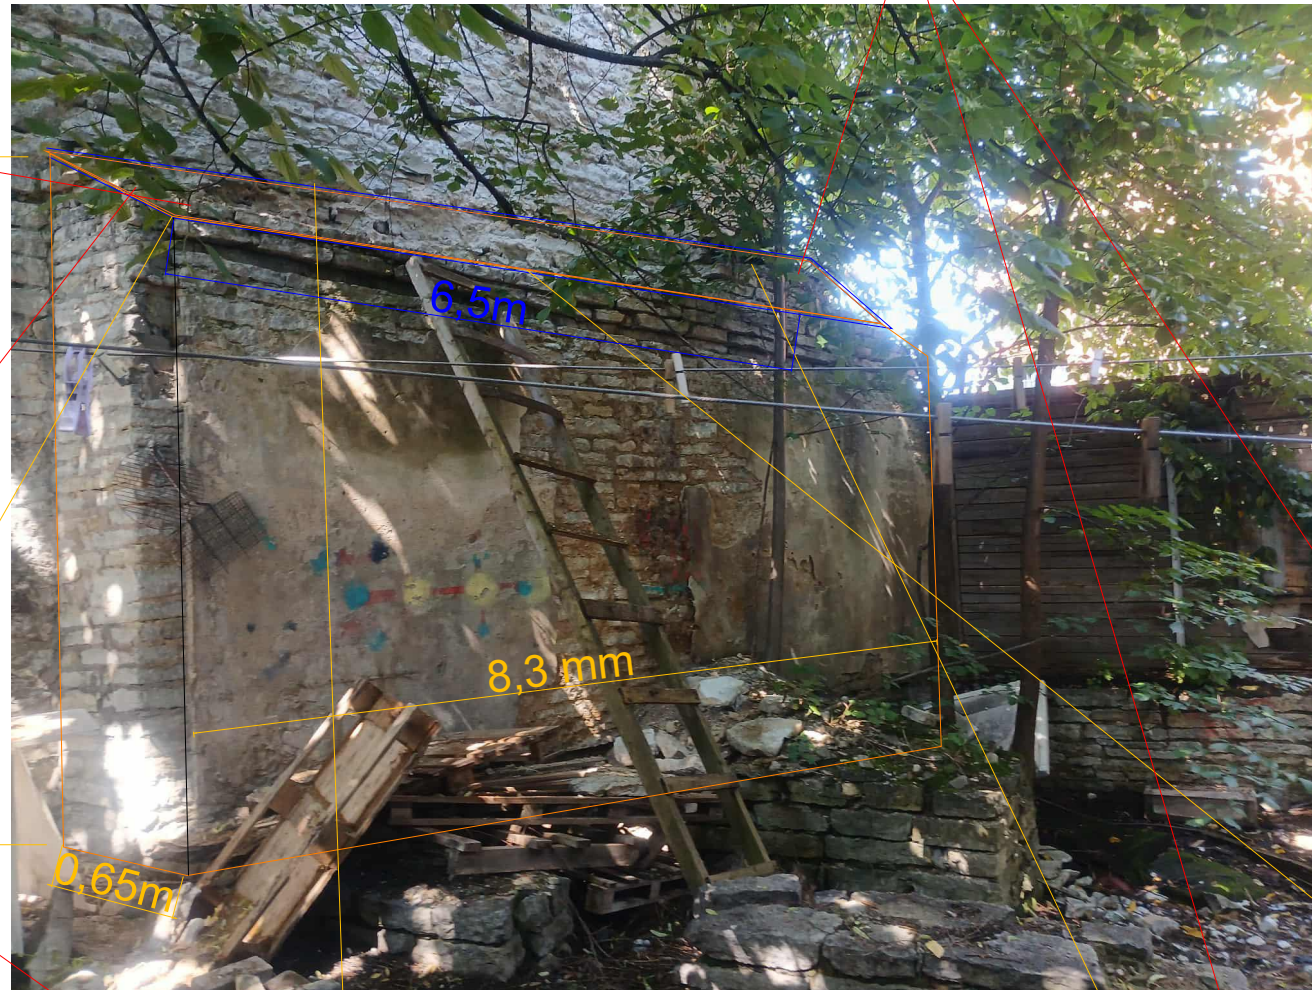
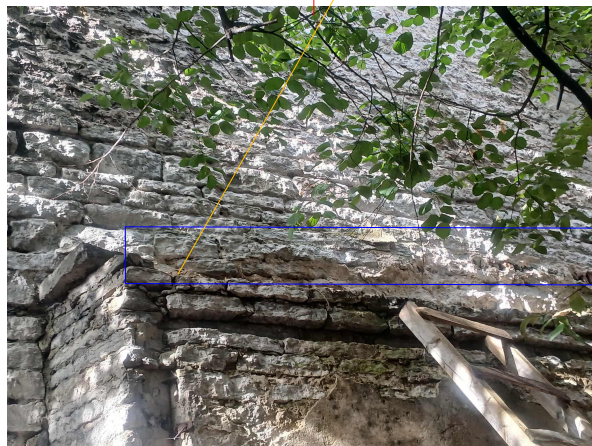
Täna on võetud lisaseinast ülevalt 3 paekivi rida ära ning vihmalekki  
tekitatud tagumise maja seina auke, mis on hakanud vihma läbi laskma  
ning kahjustanud tagumise maja alumise korruse siseviimistlust

Vaja mörtida auke kinni 6,5 m X 0,5m ulatuses- ca 3,5 m<sup>2</sup> ulatuses auke  
üleval sinises osas, lisada ajutiselt peale vihmakaitse (tõrvapapp, plekk või muu sobilik mis takistaks  
vee sisse voolamist sisse tuppa

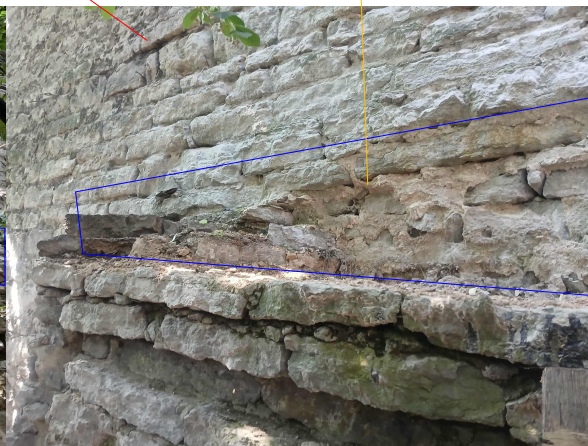
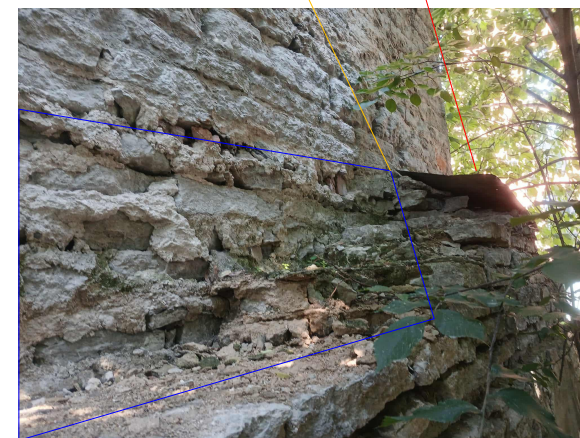
3 ülemist paekivi rida ca 0,5 m pikkust ala on juba ära lõhutud,  
lõhutud osas on tekkinud erinevaid auke kus vesi sisse pääseb

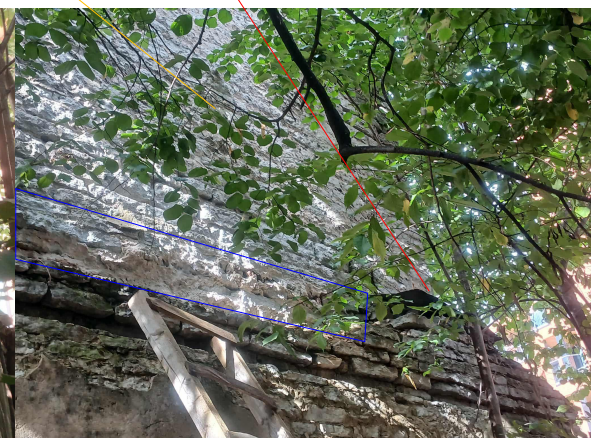
Tagumine sein osa , mis paistab tänava poolt  
on jäetud lõhkumata, ja plekk ka peale ca 2m

Keskelt on näha värske lõhkumine,  
kus sideaine (mördi) osa pole veel määratud
