## Lisa 1 Fotod

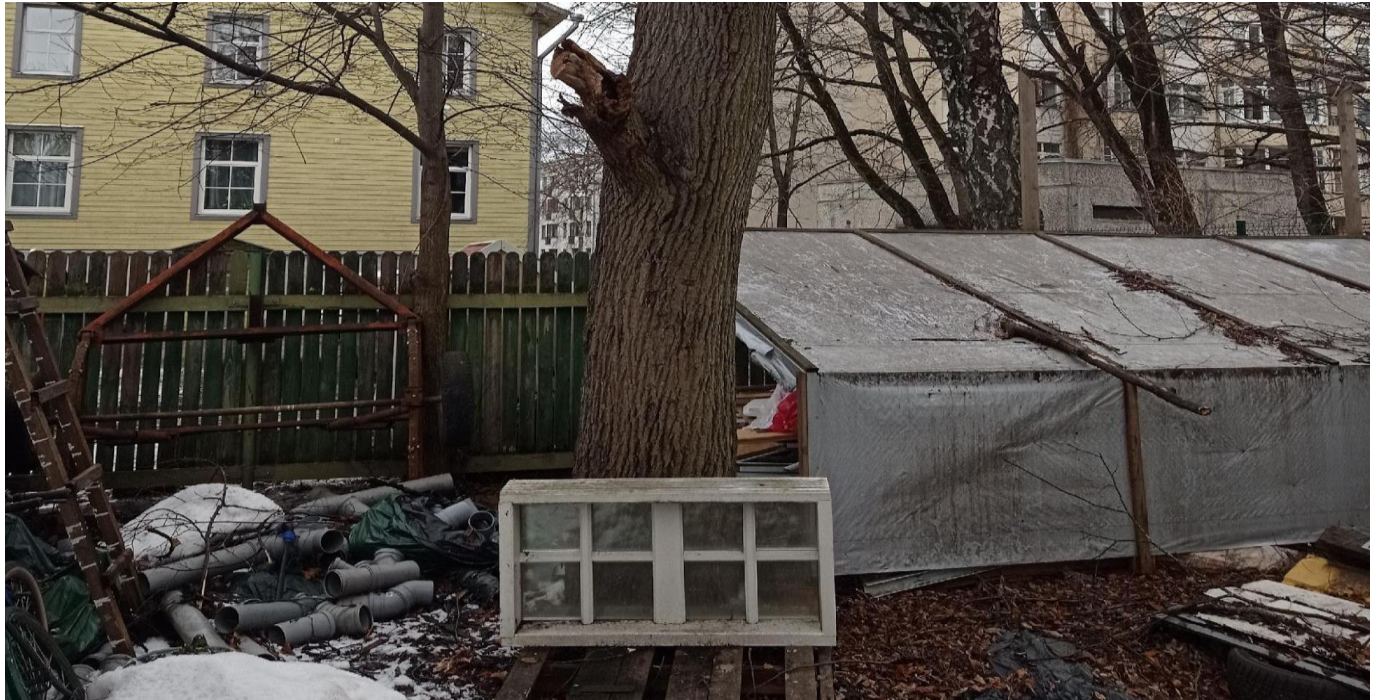
Foto 1. Likvideeritav omaalgatuslik varjualune krundi loodenurgas. Vaade idast RYL 1111:T2 III

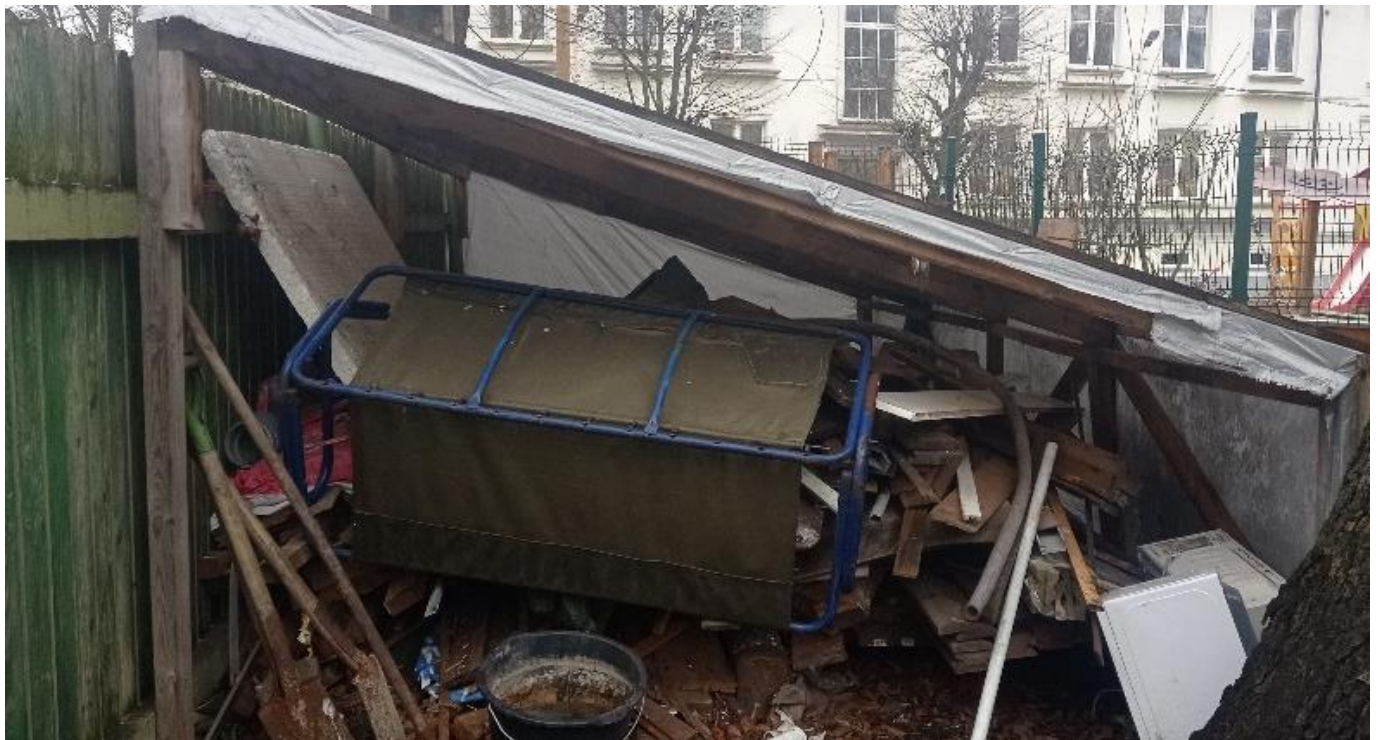
Foto 2. Likvideeritav omaalgatuslik varjualune krundi loodenurgas. Vaade lõunast, RYL 1111:T2 III

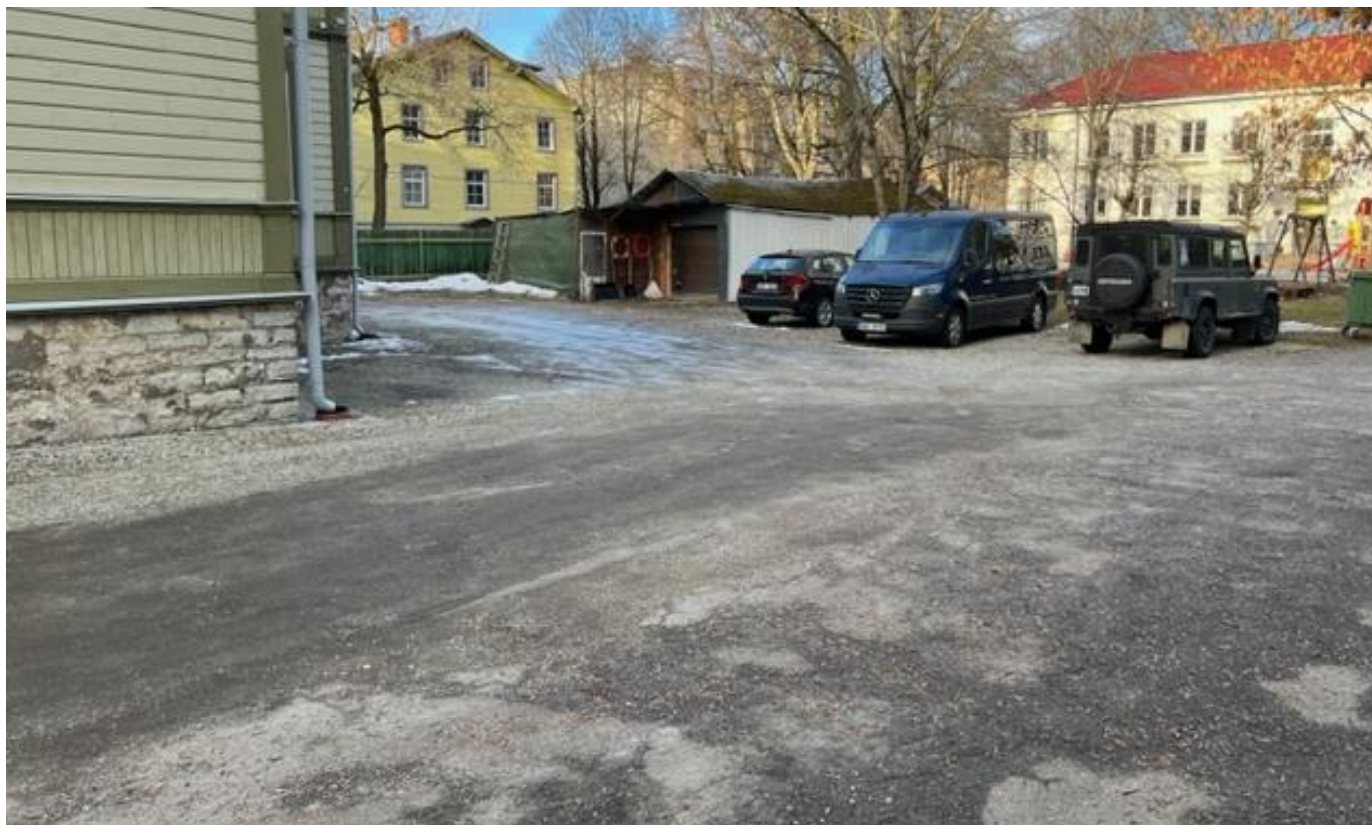
**Foto 3. Olemasolev hoovi katend. Säilitamine ja likvideerimine vastavalt joonisele MA-6-01: Fotol olev parkimisviis põhjendab, miks on vaja laduda tee ja haljasala vahele paekivi serv**

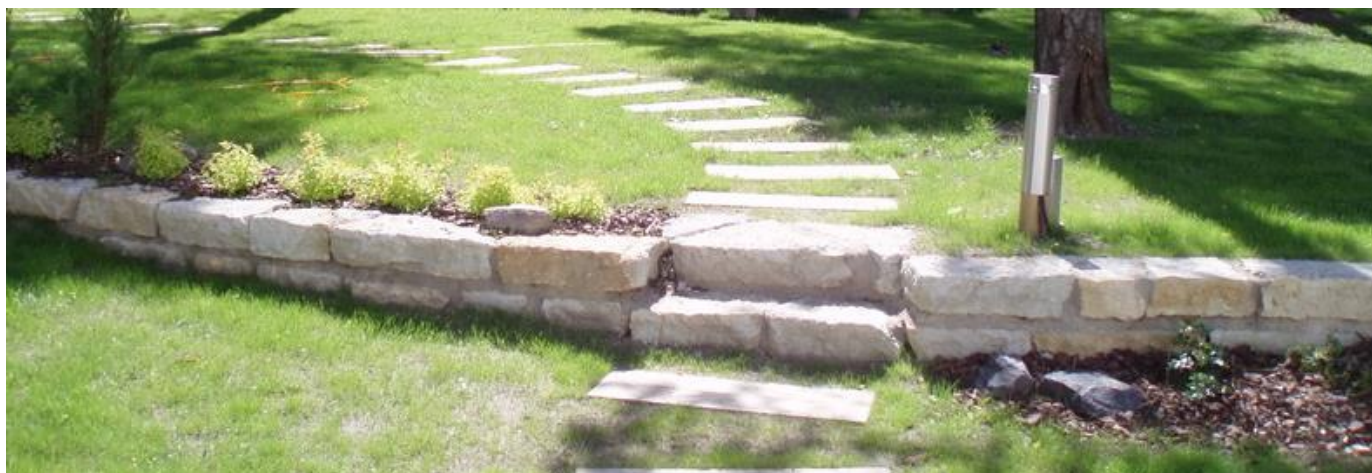
**Foto 4 Paekivist serva näide. Kõrgem, 200 mm serv 2-rida müürikive ja madalam 100 mm serv 1-rida müürikive. Foto ja teostus Õismäe Haljastus AS**

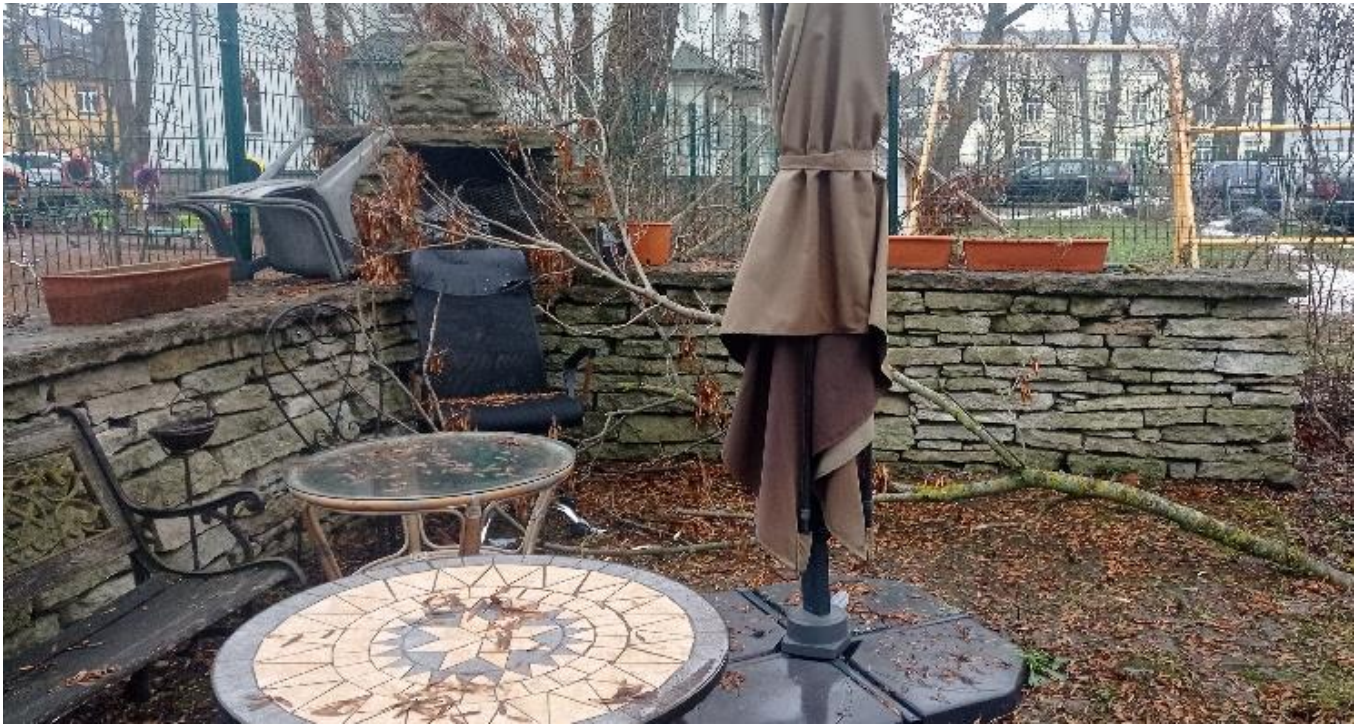
**Foto 5. Olemasolev välikaminaga puhkenurk, paekivist kamin säilitada**

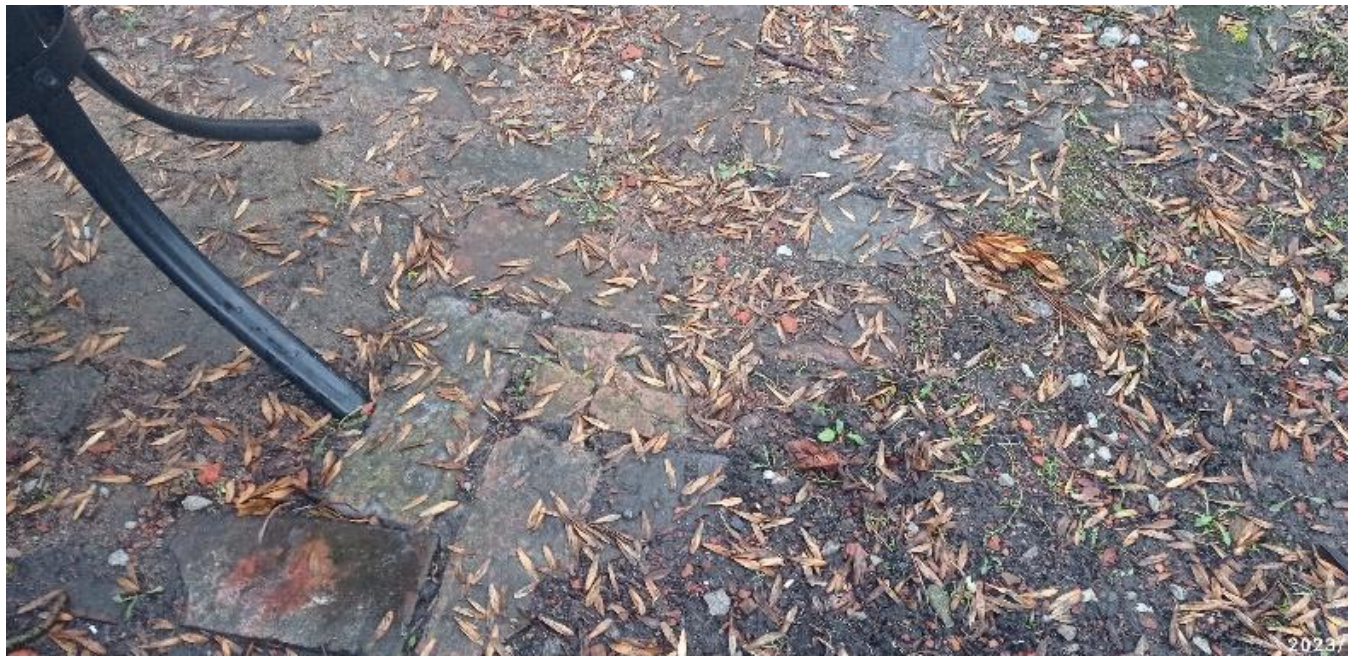
**Foto 6. Olemasolev kivilillutis puhkenurgas, Säilitada puitlaudise all**

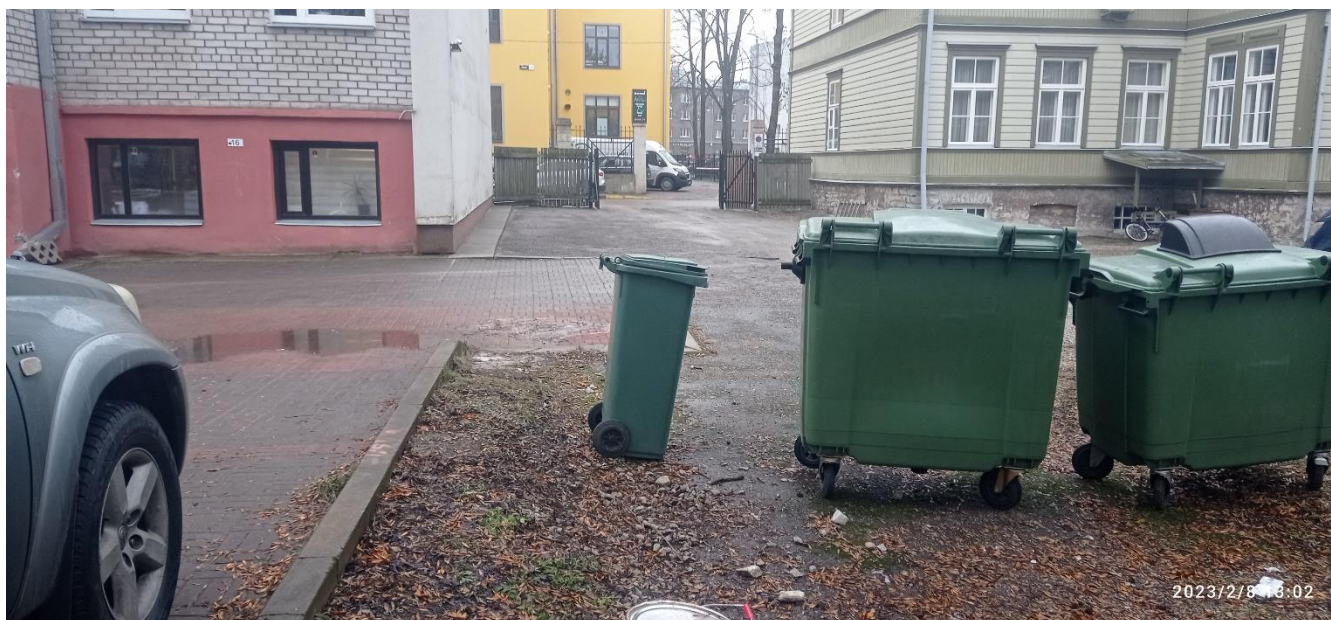
**Foto 7. Vaade prügikastidele põhjast. Fotol näha ülesvõetav AB katend ja kõrguste vahed**

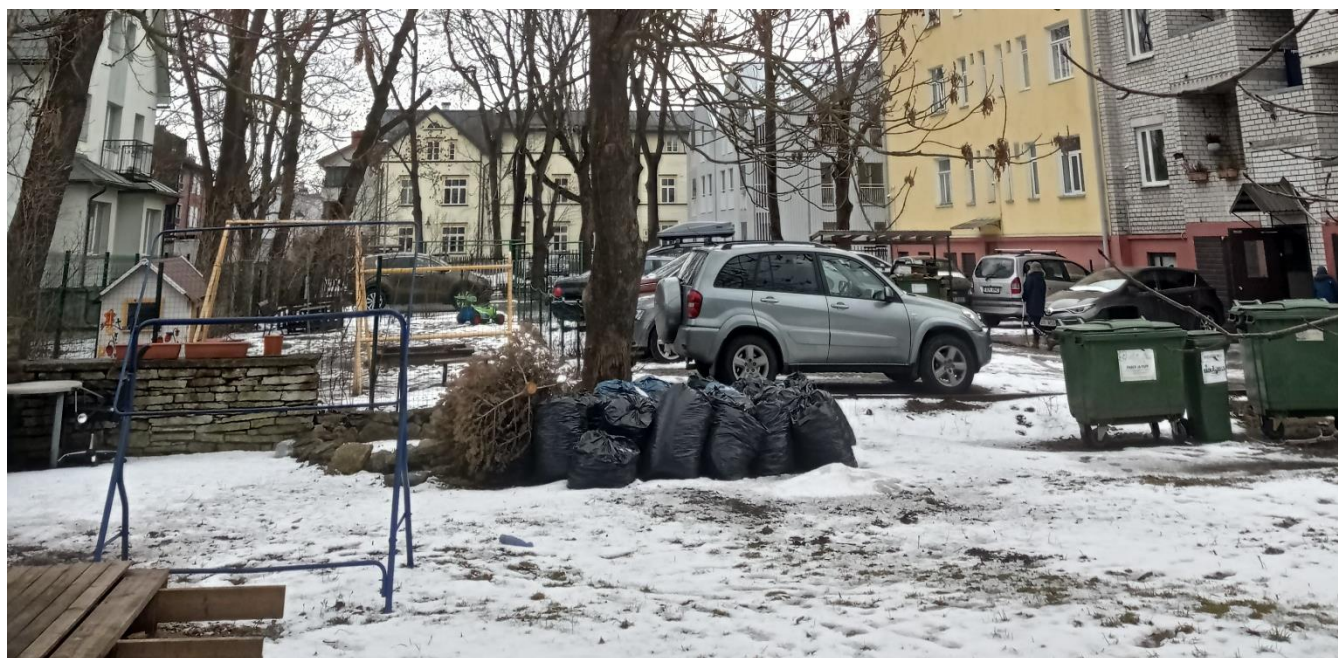
**Foto 8. Vaade prügikastidele läänest. Esiplaanil vasakul olemasoleva liivakasti serv. Väljaulatuvale lauale toetub avatud liivakasti kaas ja sellel saab istuda. Liivakasti ümber on kavandatud betoonkivist sillutis**
