VENTILATSIOONISÜSTEEMI SV301 TÖÖPÕHIMÕTE

PÕHIPROJEKT

| Ehitusobjekti nimi ja aadress<br><br>ERAMU<br>TAMMNEEME KÜLA<br>VIIMSI<br>HARJUMAA | | Joonise sisu<br>SV301 PÕHIMÕTTESKEEM | Mõõtkava<br>— |
| <div><div></div></div> | | Töö number<br><br>KVJ 225003 | Joonise nr<br>KVJ—501 |

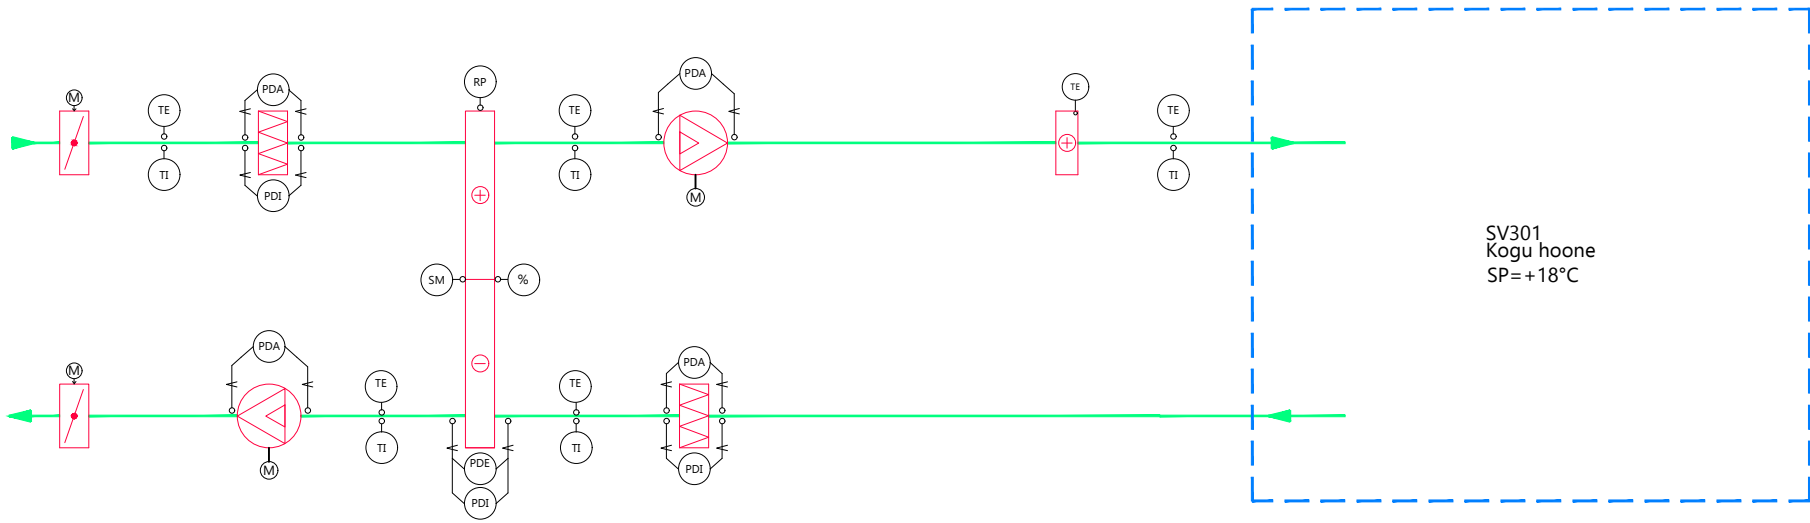
1. JUHTIMINE  
SEADET JUHITAKSE JUHTIMISKESKUSEST AJALISE PROGRAMMIGA.  
KASUTAJAL PEAB OLEMA VÕIMALUS SEADEARVUDE MUUTMISEKS.
2. BLOKEERINGUD  
SEADE VÕIB TÖÖTADA, KUI ON TÄIDETUD JÄRGMISED TINGIMUSED:

- KÜLMAKAITSE  
- EI OLE ÜLD(TULETÕRJE)HÄRESIGNAALI  
- JUHTIMISKESKUSEST ON ANTUD SEADME TÖÖTAMISLUBA  
VÄLJATÕMBEVENTILAATOR ON BLOKEERITUD SISSEPUHKEVENTILAATORIGA.  
SISSEPUHKE JA VÄLJATÕMBE SULGKLAPID ON BLOKEERITUD VASTAVA VENTILAATORIGA.

3. SEISU AJAL:  
- SISSEPUHKE SULGKLAPP ON KINNI, KÄIVITAMISEL PEAB KLAPP AVANEMA
4. SEADME TÖÖTAMISEL  
4.1. KALORIFEERI KÜTE  
ESMALT REGULEERIB ROOTORSOOJUSTAGASTI OMA PÖÖRLEMISAGEDUST.  
ELEKTRIKALORIFEER ALUSTAB TÖÖD  
SISSEPUHKEÕHU TEMPERATUURI KONTROLL: T= +18 °C.  
SOOJUSTAGASTI ROOTORI JÄÄTUMISOHU KORRAL, VÄHENDATAKSE SOOJUSTAGASTI ROOTORI PÖÖRLEMISKIIRUST MIINIMUMINI KUNI RÕHULANG NAASEB NORMAALSEKS.

5. VENTILAATORI TÖÖREZIIM:  
VÄHENDATAKSE SEADME ÕHUHULKA PROPORTSIONAALSELT NII, ET SISSEPUHKE TEMPERATUUR ON +18C.
6. KAITSE.  
SEADME PEATAVAD JÄRGMISED HÄRESIGNAALID:

- JÄÄTUMISOHT.  
- TULEOHT  
- ÜLDHÄIRE  
- EI OLE ÜLDLUBA TÖÖTAMISEKS  
- MOOTORI SEISKUMINE  
- FILTRITE MUSTUMINE (RÕHUKADU PDA JÄRGI ÜLE LUBATUD VÄÄRTUSE)
