### FOTOD KOOS KOMMENTAARIDEGA

Töö nr EE-16-05-2025

Fail 3, Fotod koos kommentaaridega

*Ehitise audit: Korterelamu  
Koostaja ja vastutav spetsialist:  
Allkirjastatud digitaalselt*

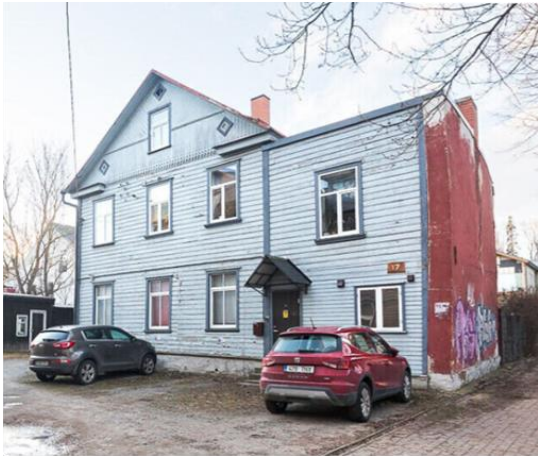
1

Foto 1. Puitkonstruktsioonis korterelamu, Tartus üldvaade.

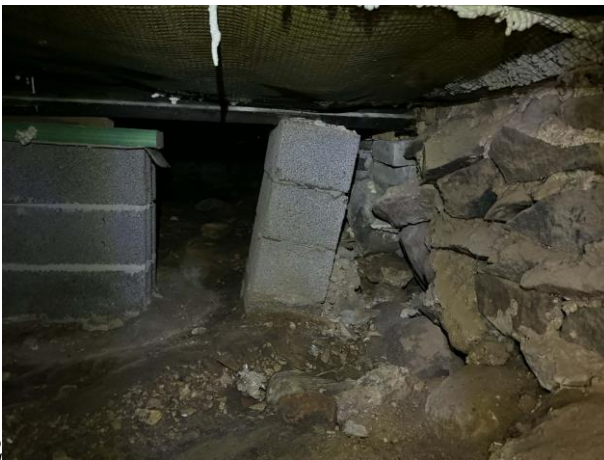
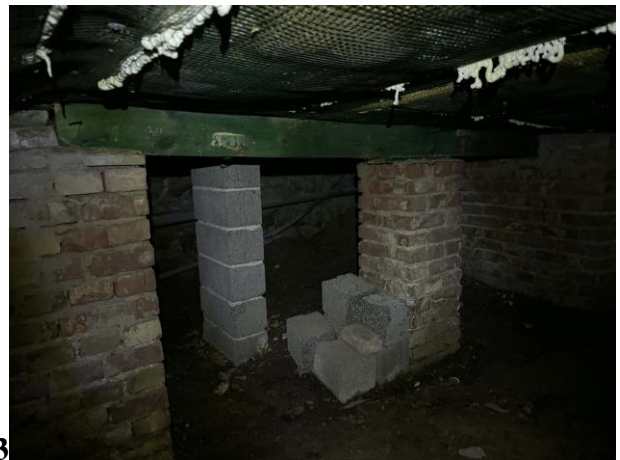
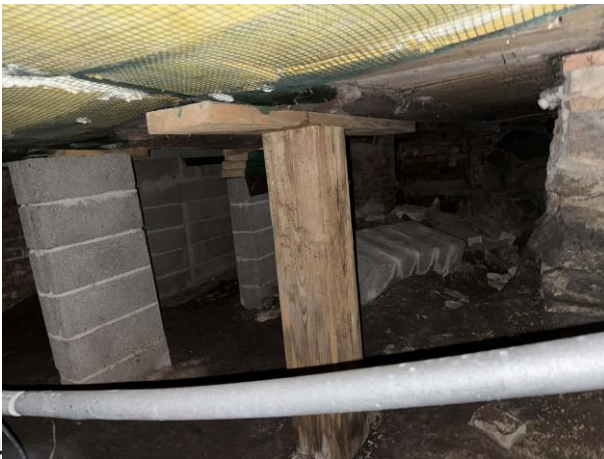
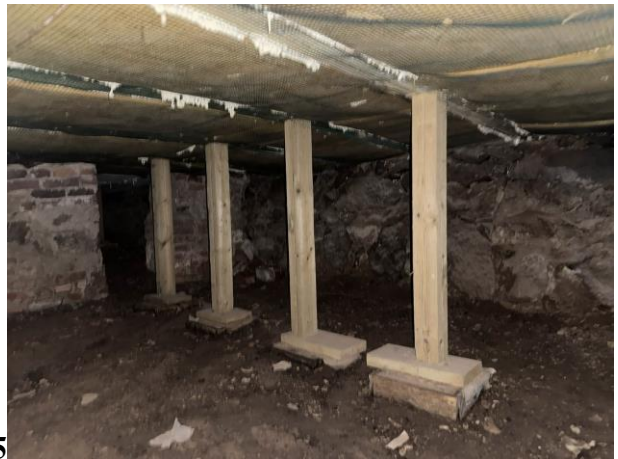
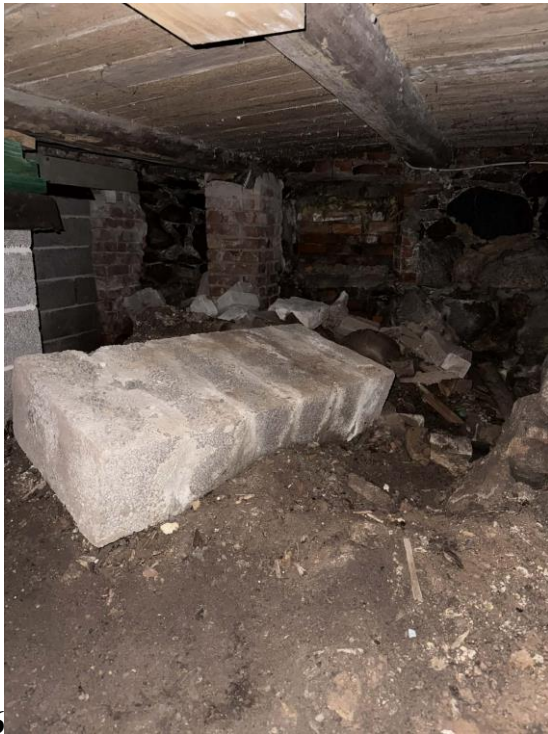
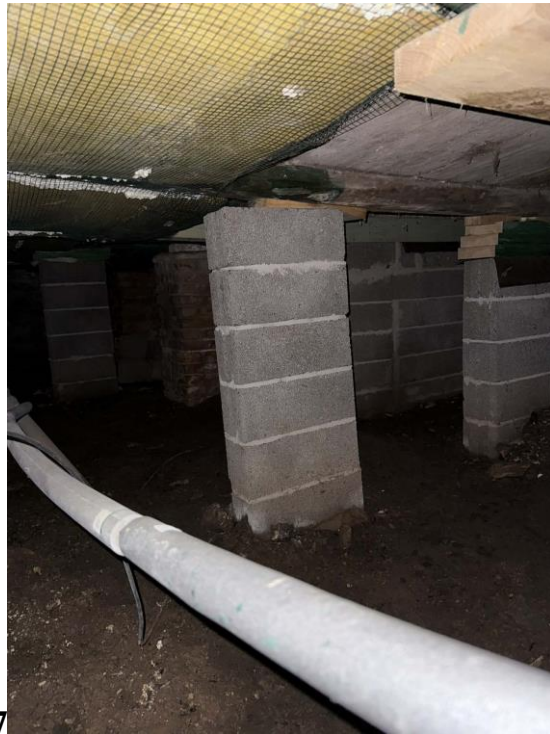
Fotod 2-7. Korterelamu Tartus keldrikorrusel on lammutatud laekandjad, mis on asendatud FIBO´st ja puidust postidega, mis on toetatud pehmele keldri põrandale ja seetõttu viltu ning ümber kukkunud ega ole püsiv alus keldrilae kandmiseks.
