Termograafiline ülevaatus  
Võru

| Hoone soojustuse kontroll | | | | |
| Info mõõdetava objekti kohta | | Kortermaja | | |

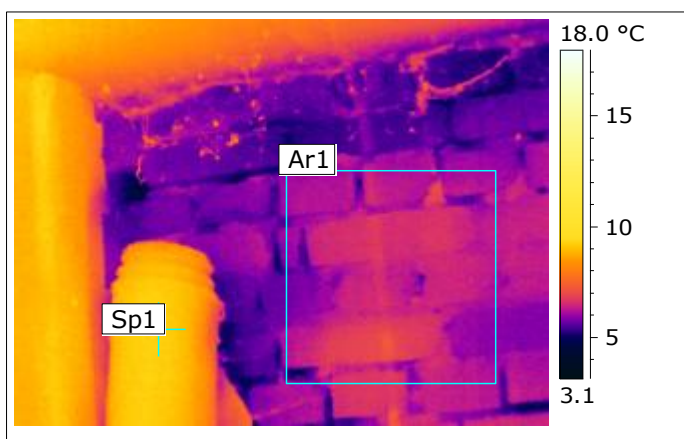
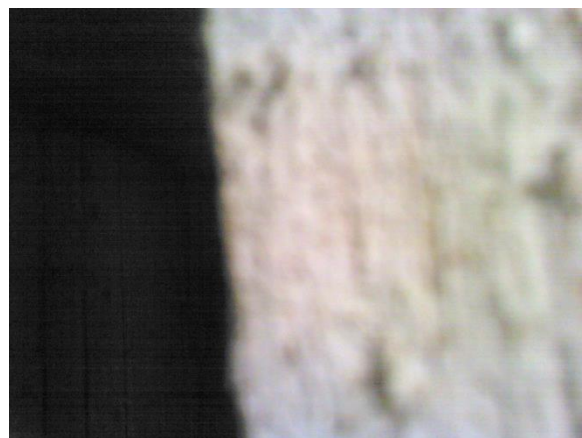
| File name | IR_45923.jpg |

| Sp1 Temperature | 9.3 °C |
| Ar1 Average Temperature | 6.4 °C |
| Ar1 - temperatuuriindeks $fR_{si}$ = | 0.67 |

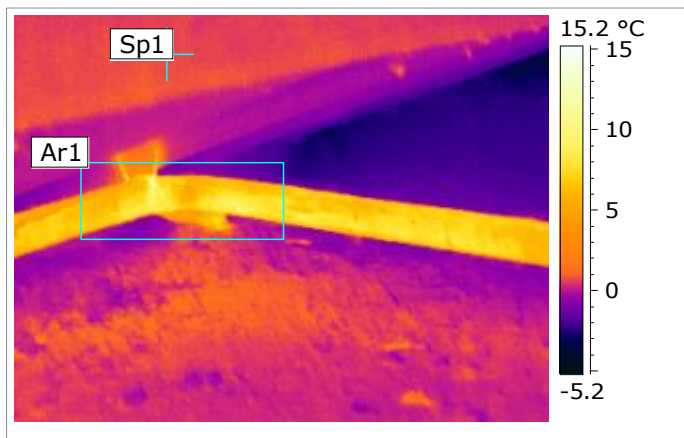
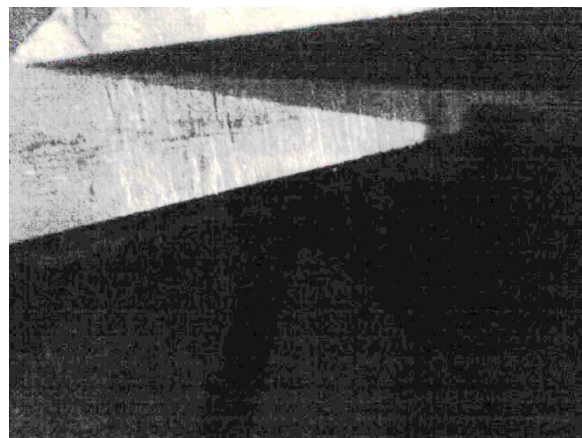
| File name | IR_45929.jpg |

| Sp1 Temperature | 0.8 °C |
| Ar1 Max. Temperature | 17.6 °C |

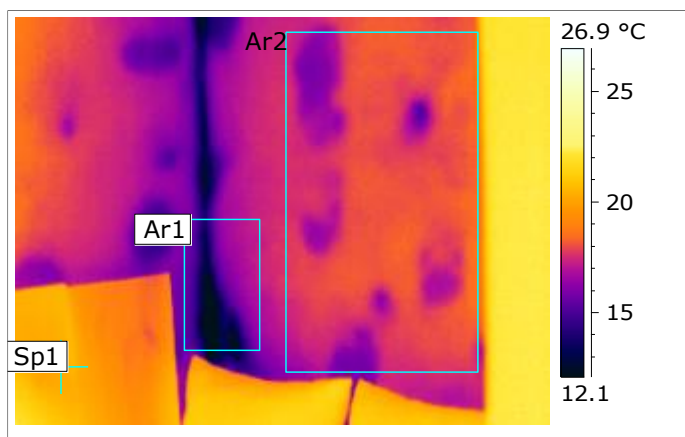
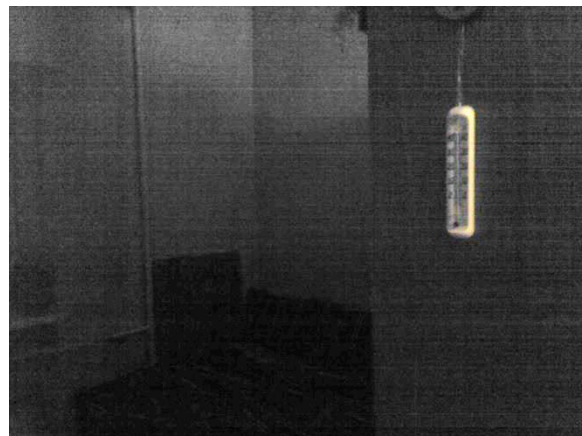
| File name | IR_45935.jpg |

| Sp1 Temperature | 20.3 °C |
| Ar2 Average Temperature | 17.7 °C |
| Ar1 Min. Temperature | 10.5 °C |
| Ar1 - temperatuuriindeks $fR_{si}$ = | 0.61 |

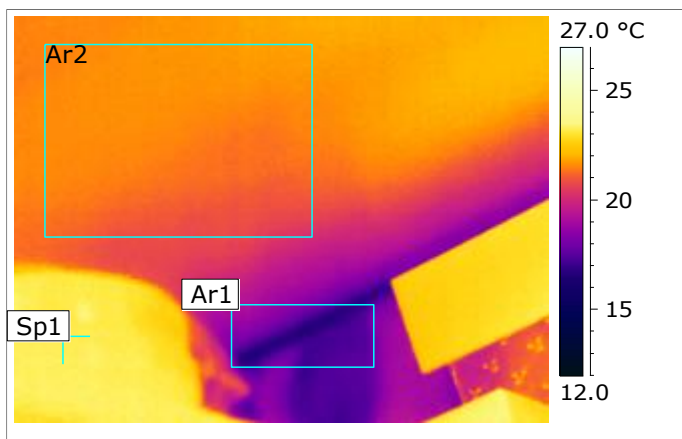
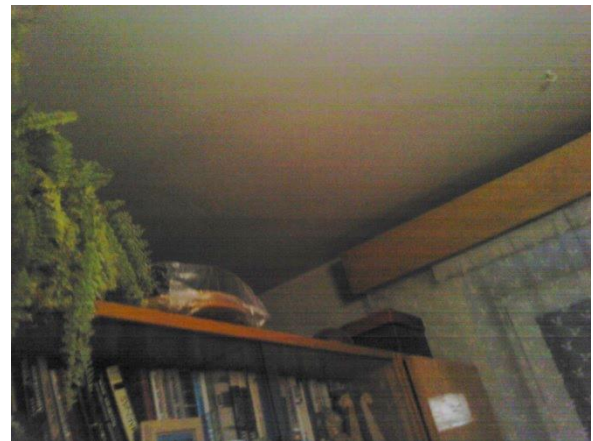
| File name | IR_45939.jpg |

| Sp1 Temperature | 23.2 °C |
| Ar2 Average Temperature | 21.4 °C |
| Ar1 Min. Temperature | 16.2 °C |
| Ar1 - temperatuuriindeks $fR_{si}$ = | 0.75 |

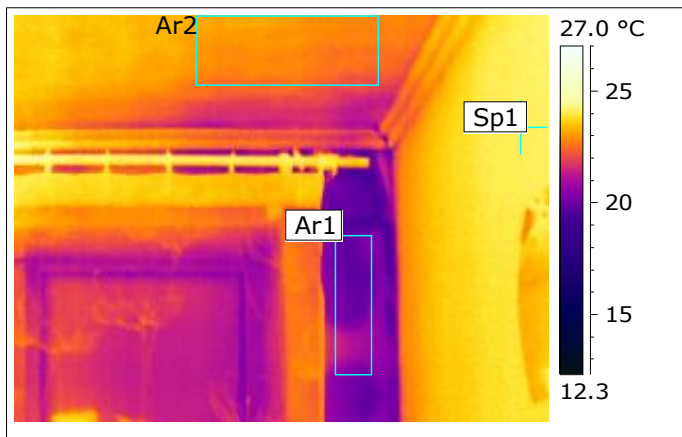
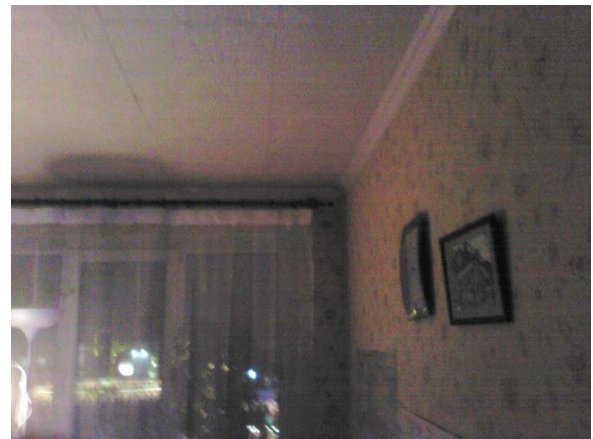
| File name | IR_45943.jpg |

| Sp1 Temperature | 24.0 °C |
| Ar2 Average Temperature | 22.8 °C |
| Ar1 Average Temperature | 20.3 °C |
| Ar1 - temperatuuriindeks $fR_{si}$ = | 0.85 |

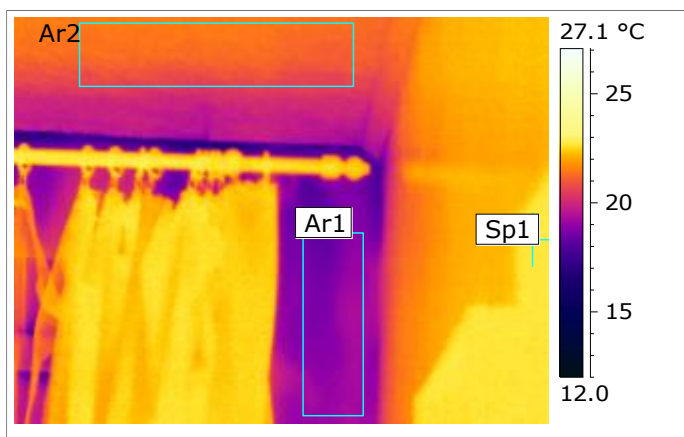
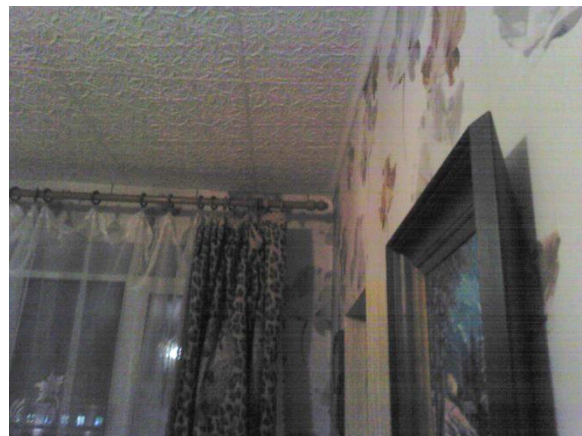
| File name | IR_45945.jpg |

| Sp1 Temperature | 22.6 °C |
| Ar2 Average Temperature | 21.1 °C |
| Ar1 Average Temperature | 18.9 °C |
| Ar1 - temperatuuriindeks $fR_{si}$ = | 0.84 |

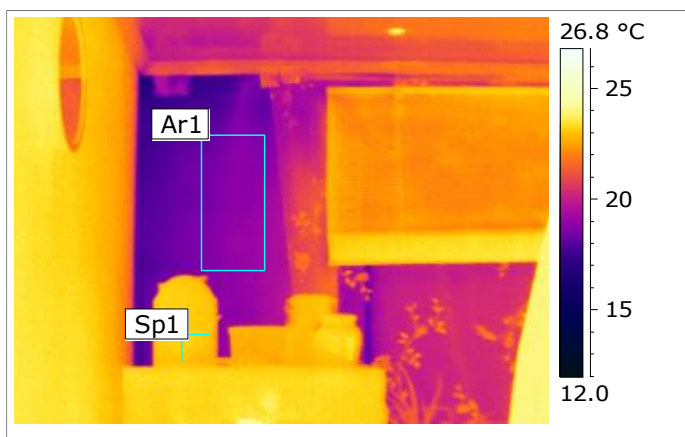
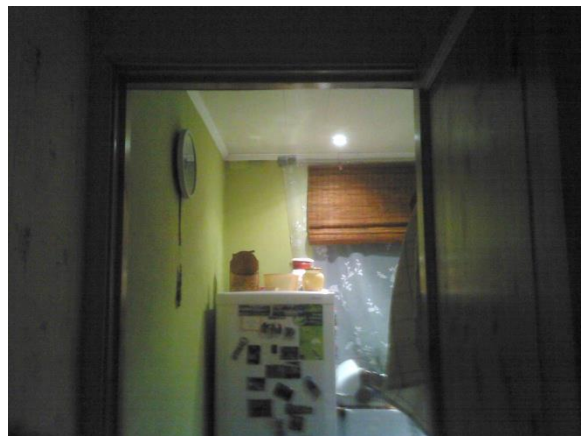
| File name | IR_45949.jpg |

| Sp1 Temperature | 23.3 °C |
| Ar1 Average Temperature | 18.8 °C |
| Ar1 - temperatuuriindeks $fR_{si}$ = | 0.82 |

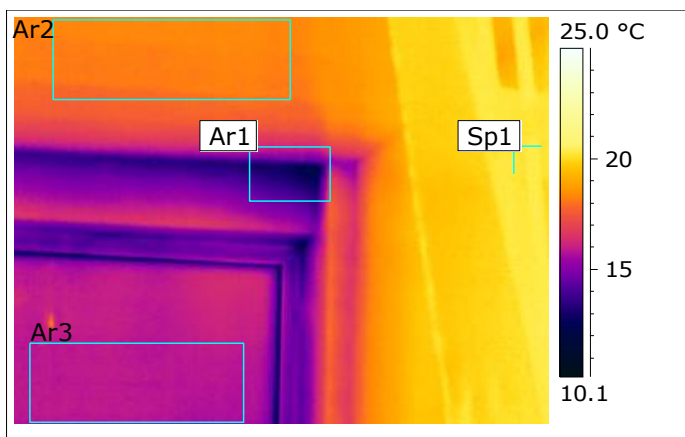
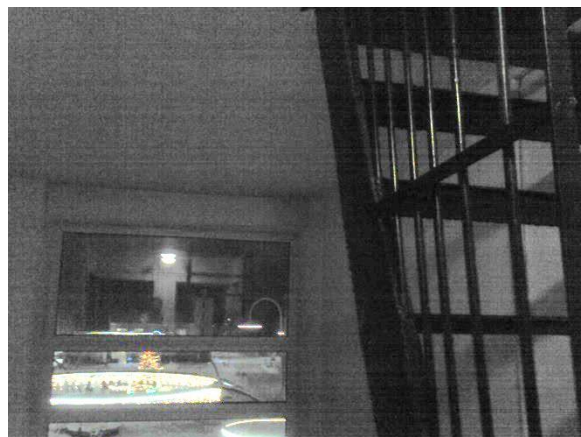
| File name | IR_45951.jpg |

| Sp1 Temperature | 20.1 °C |
| Ar2 Average Temperature | 18.2 °C |
| Ar3 Average Temperature | 15.8 °C |
| Ar1 Min. Temperature | 12.1 °C |
| Ar1 - temperatuuriindeks $fR_{si}$ = | 0.68 |

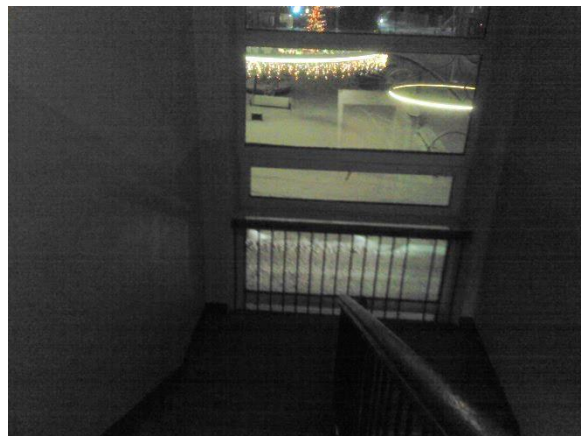
| File name | IR_45953.jpg |

| Sp1 Temperature | 18.8 °C |
| Ar1 Min. Temperature | 2.3 °C |
| Ar1 - temperatuuriindeks $fR_{si}$ = | 0.30 |

Aken on tuulutamiseks avatud.

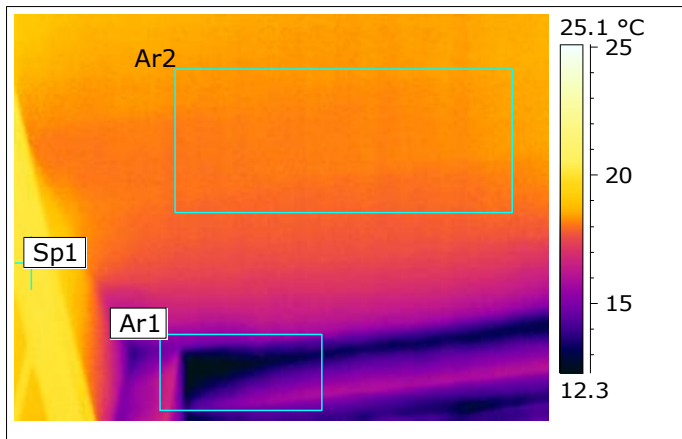
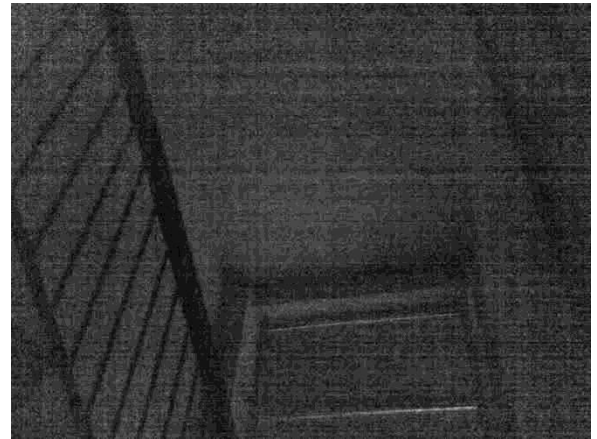
| File name | IR_45957.jpg |

| Sp1 Temperature | 20.1 °C |
| Ar2 Average Temperature | 18.1 °C |
| Ar1 Min. Temperature | 11.1 °C |
| Ar1 - temperatuuriindeks $fR_{si}$ = | 0.64 |

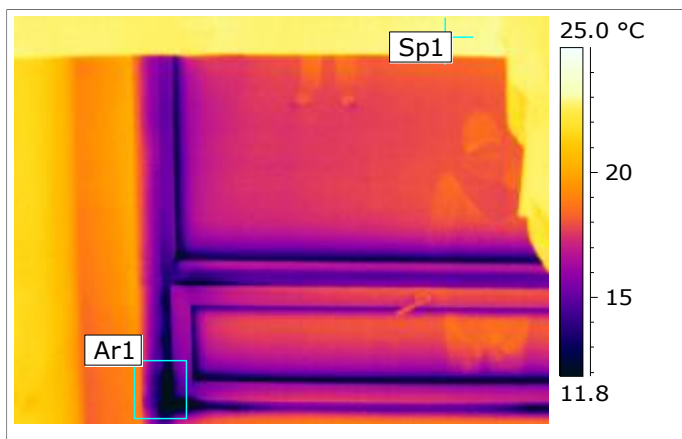
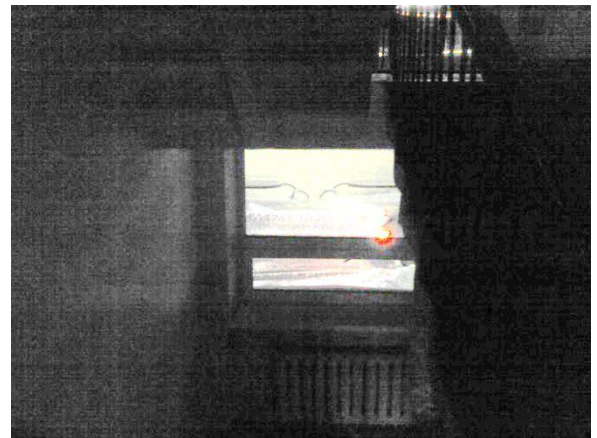
| File name | IR_45961.jpg |

| Sp1 Temperature | 22.9 °C |
| Ar1 Min. Temperature | 3.6 °C |
| Ar1 - temperatuuriindeks $fR_{si}$ = | 0.31 |

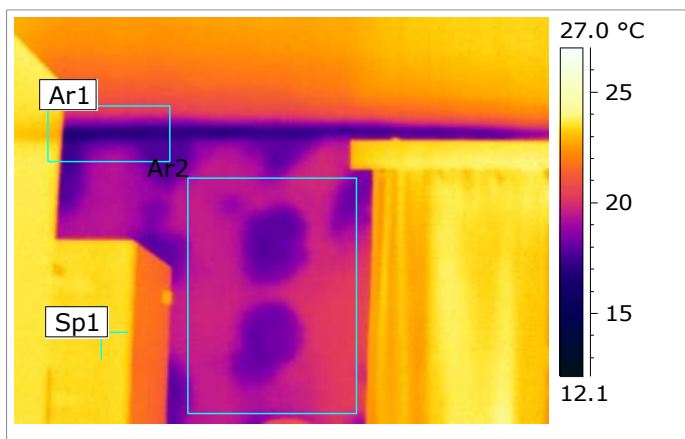
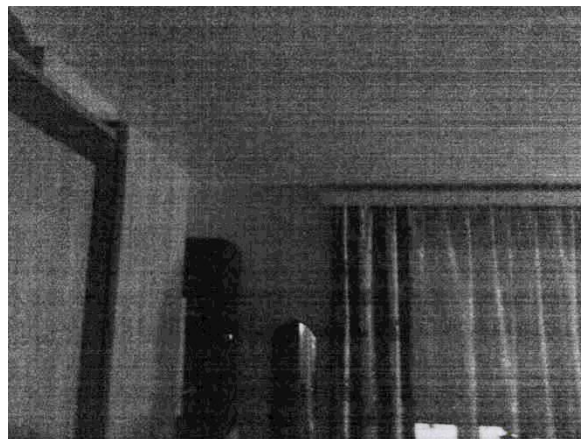
| File name | IR_45967.jpg |

| Sp1 Temperature | 23.5 °C |
| Ar2 Average Temperature | 19.3 °C |
| Ar1 Min. Temperature | 16.6 °C |
| Ar1 - temperatuuriindeks $fR_{si}$ = | 0.76 |

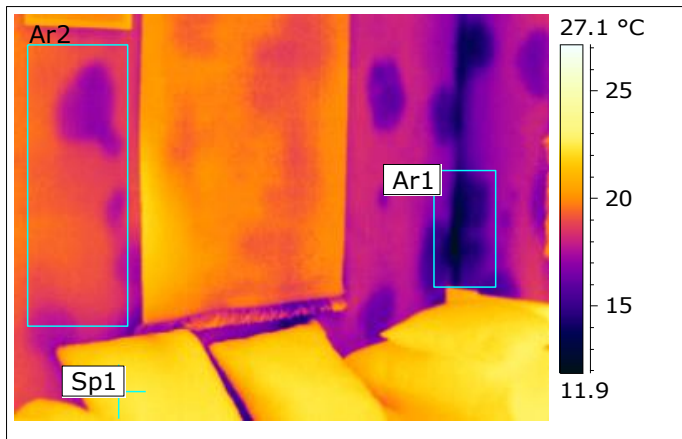
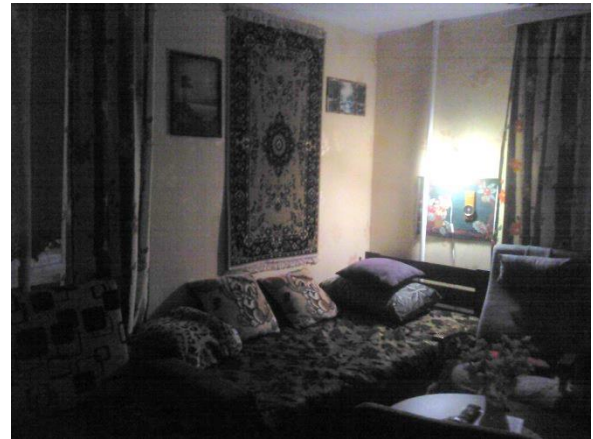
| File name | IR_45969.jpg |

| Sp1 Temperature | 22.2 °C |
| Ar2 Average Temperature | 18.7 °C |
| Ar1 Min. Temperature | 11.8 °C |
| Ar1 - temperatuuriindeks $fR_{si}$ = | 0.62 |

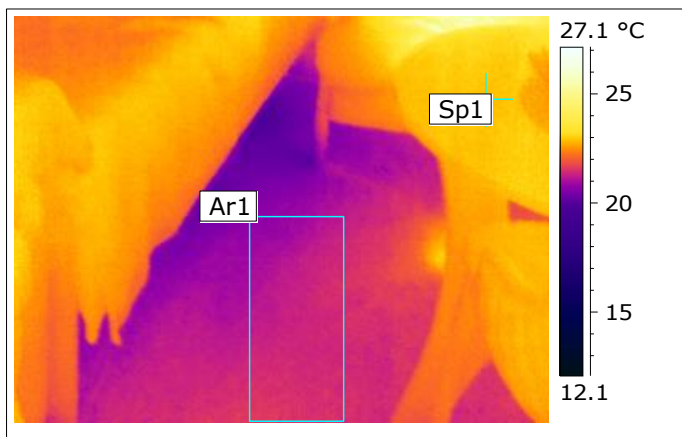
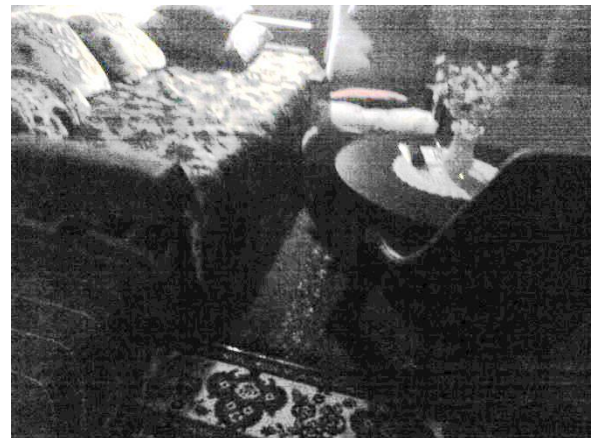
| File name | IR_45973.jpg |

| Sp1 Temperature | 22.9 °C |
| Ar1 Average Temperature | 21.3 °C |
| Ar1 - temperatuuriindeks $fR_{si}$ = | 0.92 |

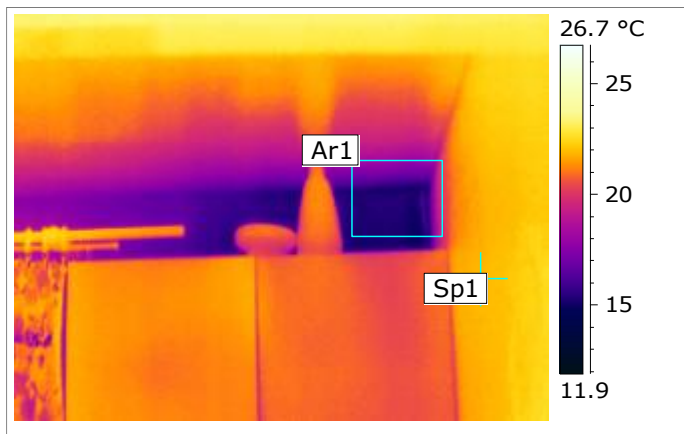
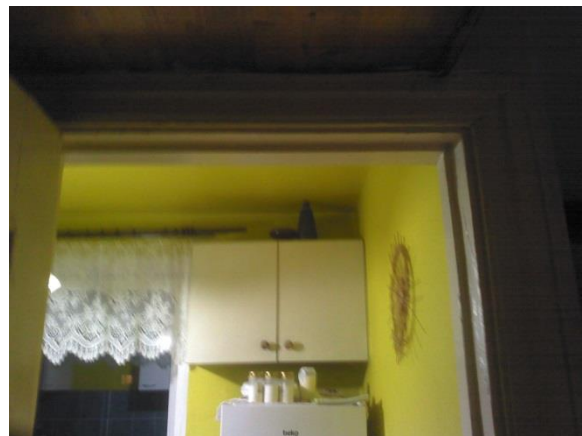
| File name | IR_45975.jpg |

| Sp1 Temperature | 21.8 °C |
| Ar1 Min. Temperature | 14.8 °C |
| Ar1 - temperatuuriindeks $fR_{si}$ = | 0.74 |

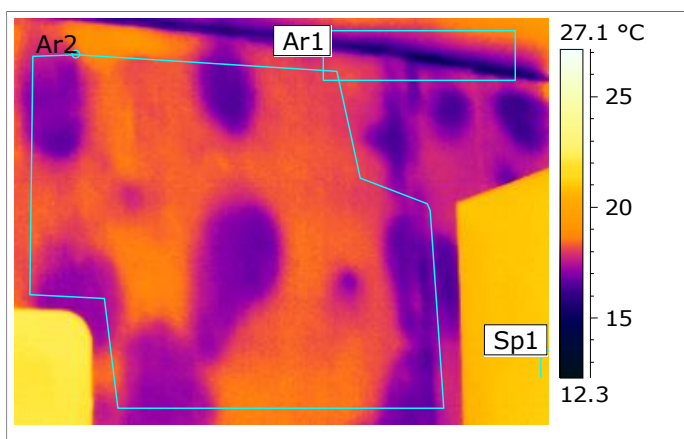
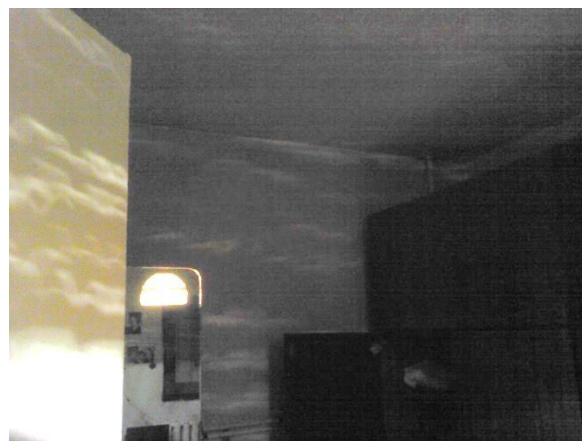
| File name | IR_45979.jpg |

| Sp1 Temperature | 21.0 °C |
| Ar2 Average Temperature | 17.9 °C |
| Ar1 Min. Temperature | 14.7 °C |
| Ar1 - temperatuuriindeks $fR_{si}$ = | 0.75 |

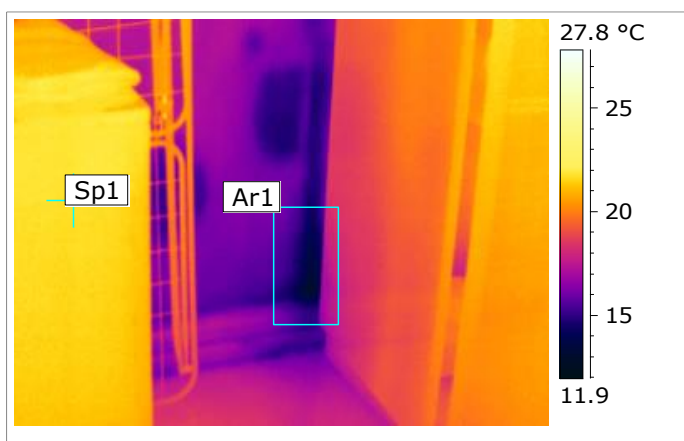
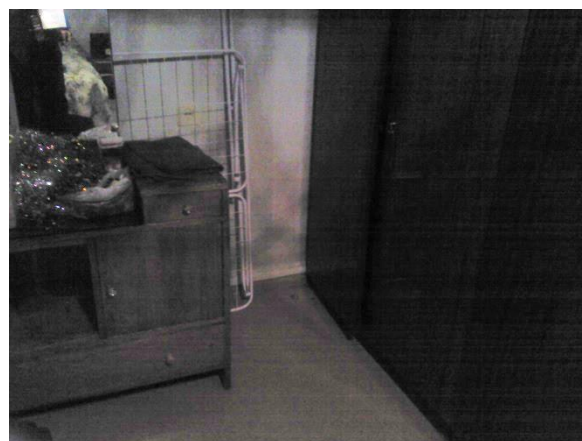
| File name | IR_45981.jpg |

| Sp1 Temperature | 21.7 °C |
| Ar1 Min. Temperature | 13.0 °C |
| Ar1 - temperatuuriindeks $fR_{si}$ = | 0.67 |

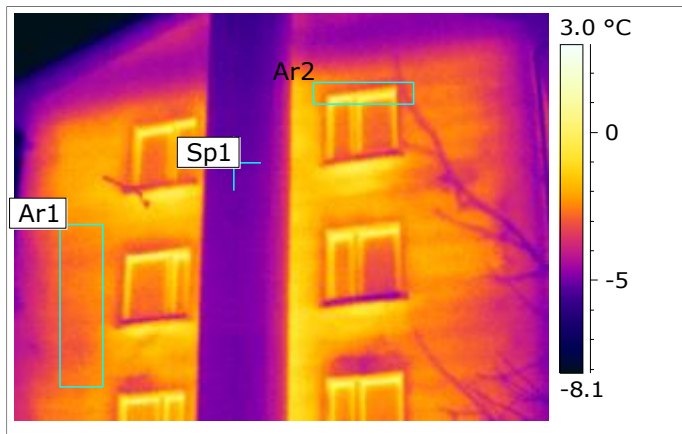
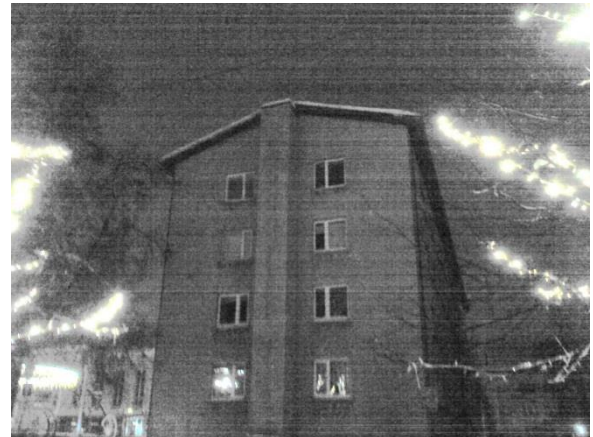
| File name | IR_45985.jpg |

| Sp1 Temperature | -5.2 °C |
| Ar2 Max. Temperature | 0.7 °C |
| Ar1 Average Temperature | -2.7 °C |

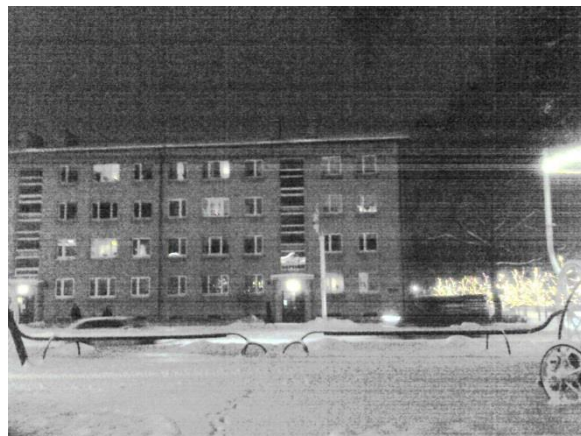
| File name | IR_45989.jpg |

| Sp1 Temperature | -4.7 °C |
| Ar1 Average Temperature | -2.3 °C |
| Ar2 Max. Temperature | 1.5 °C |

Alumisel korrusel on vanad aknad.

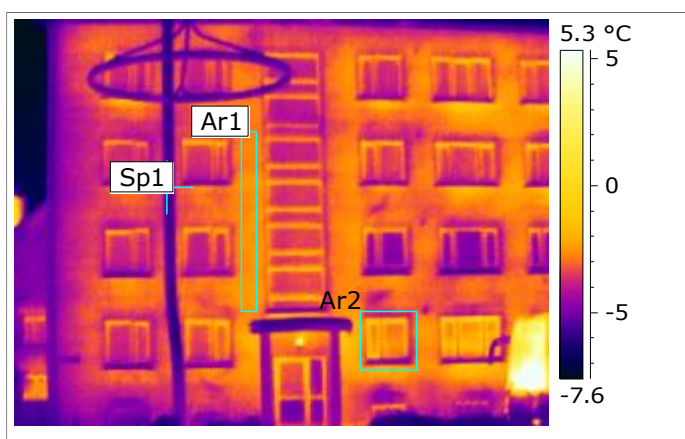
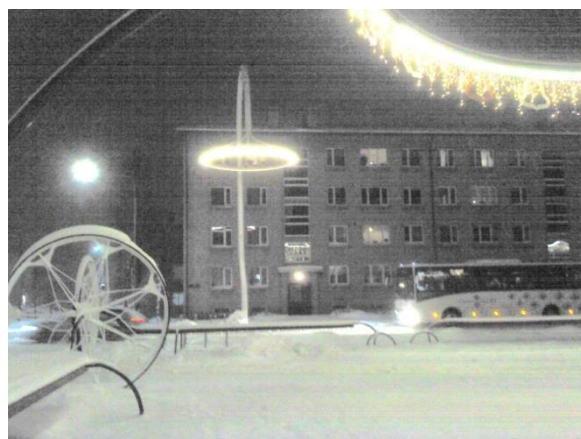
| File name | IR_45991.jpg |

| Sp1 Temperature | -5.7 °C |
| Ar1 Average Temperature | -2.6 °C |
| Ar2 Max. Temperature | -0.1 °C |

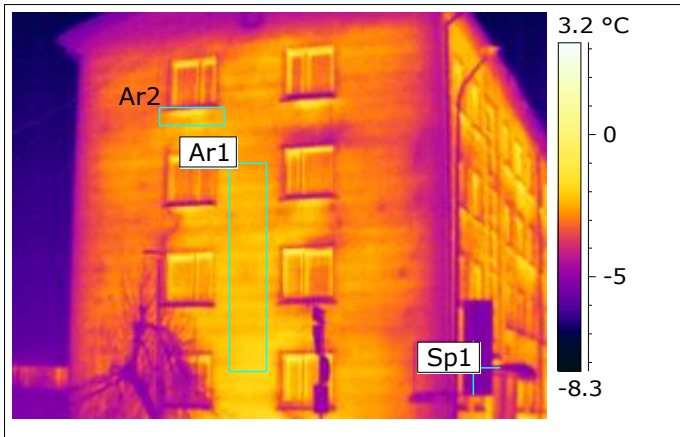
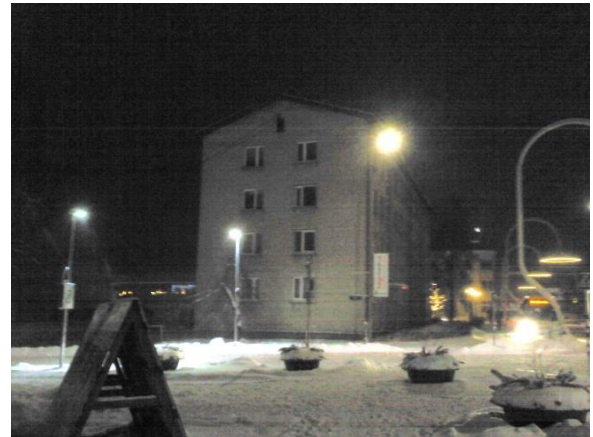
| File name | IR_45995.jpg |

| Sp1 Temperature | -5.3 °C |
