## **KORTERMAJA**

### **KANDEKONSTRUKTSIOONIDE SEISUKORRA HINDAMINE.**

**Juhised hoone rekonstrueerimiseks ja  
pööningukorruse väljaehitamiseks**

TALLINN –12.juuni 2012

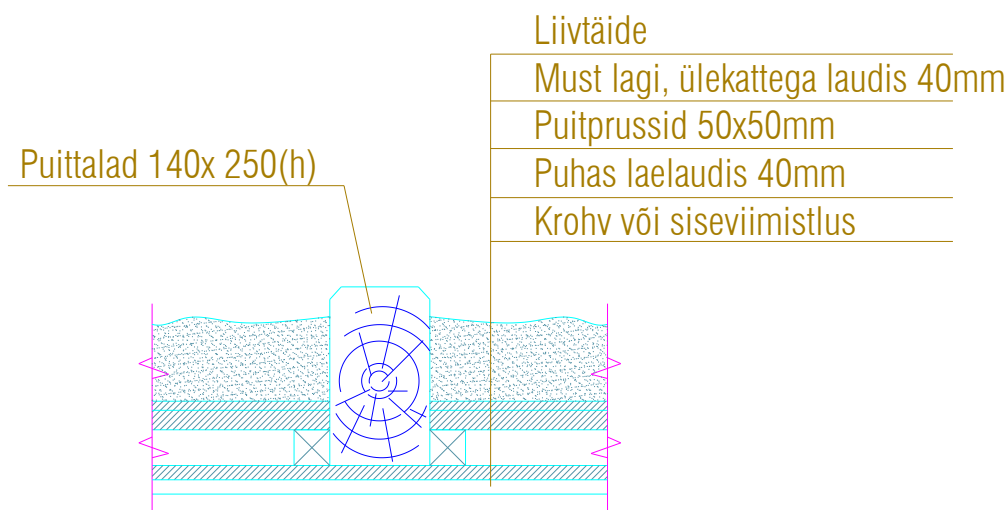
Pööningu põrandatalad on ristlõikega 140x250mm ja paiknevad sammuga 640 kuni 1140mm. Talade sildeava on kuni 5,14m. Allpool on toodud vahelaekonstruktsioon šurfi- 01 (Foto 8) ja šurfi-02 osas.
