**Tellija:** Tallinna Kultuuriväärtuste Amet  
Raekoja plats 12, Tallinn

## OSALISED MUINSUSKAITSE ERITINGIMUSED FASSAADI REMONDIKS JA VÄLISVIIMISTLUSE PÕHIPROJEKT

Tallinn 2008

Käesolev välisviimistluse põhiprojekt on koostatud Suur-Patarei 18 hoonele fassaadide remondiks: pinnakatte paranduste tegemiseks ja hooldusvärvimiseks. Avataiteid, katusekatte vahetust vms hoone piirdetarindite muutusi käesolev projekt ei hõlma, nende muutmiseks tuleb tellida eraldi projekt. Välisviimistluse põhiprojekt on kooskõlas käesolevas kaustas esitatud muinsuskaitse eritingimustega, kus on ka kirjeldatud hoone olemasolev olukord ning esitatud ajalooline ülevaade ja põhiandmed, mida projekti seletuskirjas üle ei korrata.

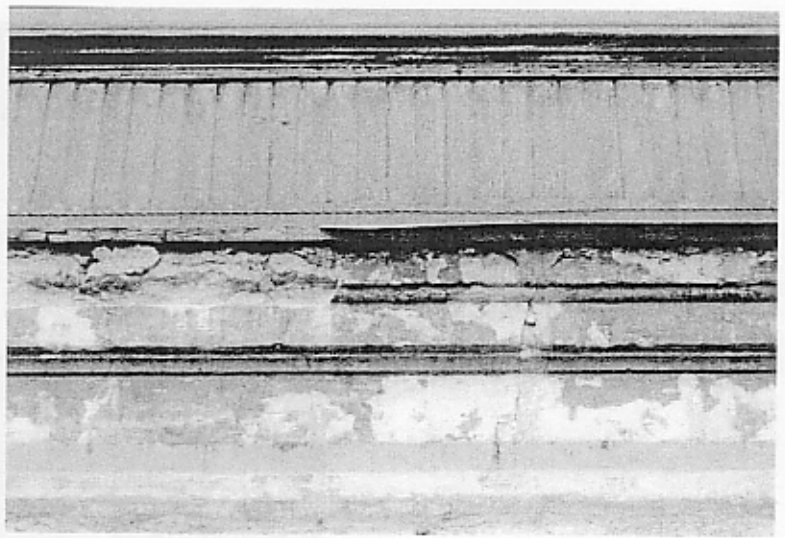
Foto 8

1. Hoone maht ja katusekuju ning sellest lähtuvalt kandekonstruktsioonid (vt. foto 2; 3; 4)
2. Hoone kiviosa fassaadiliigendus, kiviosa ülaperimeetril kulgev karniis ja akende krohvraamistus (vt. foto 3; 8; 10)

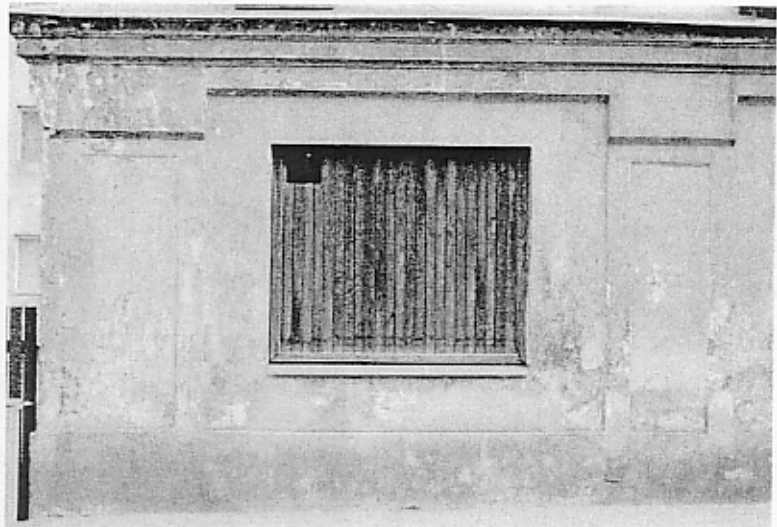
Foto 10

Esimese korruse ulatuses on hoone fassaadid kaetud lubikrohviga. Krohvimata on vaid põhjapoolne otsasein, kuna sellega külgnes hiljem ehitatud kuur. Seetõttu on alust arvata, et algselt on seinad olnud krohvimata, teisalt võis kuur kerkida ka samaaegselt põhihoonega. Soklikorruse tänavafassaadil lõunaosas on kaks kitsamat korteriakent, mis on ääristatud krohvraamistusega. Põhjapoolses osas on kaks modernismiajastu moele viitavat laia ava, mis hetkel on laudadega kinni kaetud. Hoone originaalne peauks on hävinud, selle asemel on hilisem hoone üldilmega sobituda püüdev puituks. Ukse kohal on segmentkaarega valgusmik. Fassaadi elavdavad lamedad pilastritaolised eendid, sarnaselt on rõhutatud ka trepikoja püstak. Kivimüüri ülaosas kulgeb piki hoone perimeetrit paekivist, kuid samuti krohviga kaetud karniis (krohv kohati irdunud)(vt. foto 8). Kiviosa hoovipoolse külje ilme on juhuslikum. Siin on kaks kahepoolset väravust, mis viivad kunagisse laoruumi. Neist ühe kohale on hiljem rajatud kitsas aken. Hoovipoolse trepikoja sissepääsu kõrval on kunagine kemmerguaken, uks ise on välja vahetatud kaasaegse sobimatu kujundusega ukselehe vastu (originaalsed ukselehed ladustatud kuuri). Kunagi lao abiruumidesse viinud uks on asendatud aknaga (vt. foto 2; 3; 4; 10).

Hoone projekt on realiseeritud arvatavasti täies mahus, võimalik, et dekoori osas tehti pisemaid muudatusi või on mõned detailid (nt. tänavapoolse vintskapi (vt. foto 7) üksikud elemendid) hiljem hävinud. Küll aga on ilmselt ehitamise käigus tehtud muudatusi kivist soklikorruse fassaadil. Projektis on kiviseina tänavapoolne osa tunduvalt lakoonilisem kui hetkel – täna ilmestab seda tunduvalt suurem liigendatus. Samuti on kiviosale projektis ette nähtud kitsad ambrasuurilaadsed avad, kuid on võimalik, et juba ehitamise käigus rajati nende asemele laiemad aknad (vt. fotod 2;3;10).
