## EKSPERTARVAMUS EHITISE KATUSETARINDI EHITUS-TEHNILISE SEISUNDI KOHTA

Töö nr TR 1609/2012

Alus Harju Maakohtu 04.01.2012.a kohtumäärus nr 2-11-20446

Objekt Õle tn 3a, Tallinn

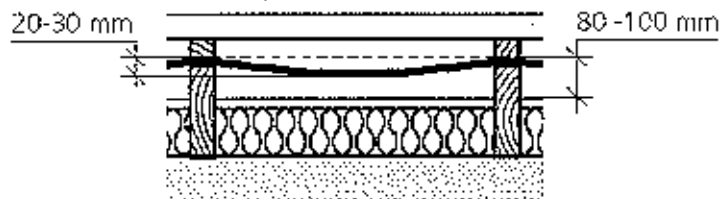
Joonis 4. Aluskatte nõuetekohane läbiriipe

- 3.16 Katusekatte alfa on paigaldatud aluskate, millel puudub nõuete kohane läbiriipe (vt joonis 4) aluskatte peale koguneva vee ärajuhtimiseks (lisa 1-1 fotod 12b, 14). Sarikad on püsivalt märgunud, mis põhjustab sarikatel ja aluskattel hallituse teket.

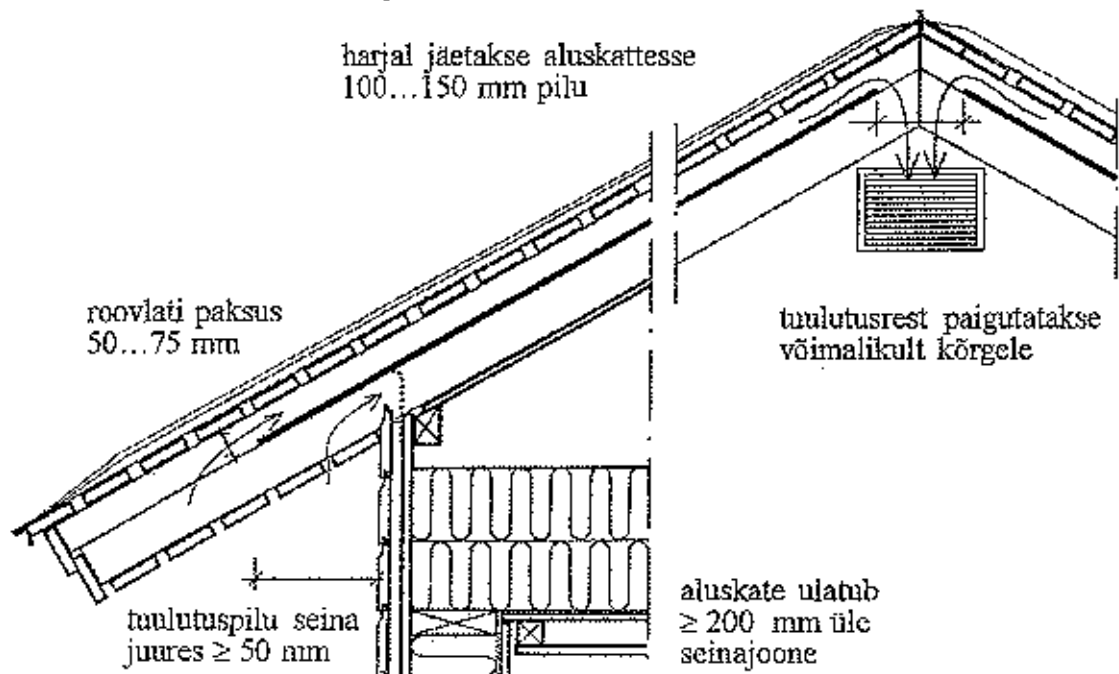
Joonis 5. Valtsitud katusekatte aluskattega tarindus

- 3.17 Ventilatsioon aluskatte alt peab toimuma tuulutusrestide kaudu (vt joonis 5, lisa 1-1 fotod 17), ventilatsioon aluskatte pealt peab toimuma katuseharja (vt joonis 5 ja 6) kaudu. Tuulutusrestid paiknevad soojutusega samal tasapinnal.

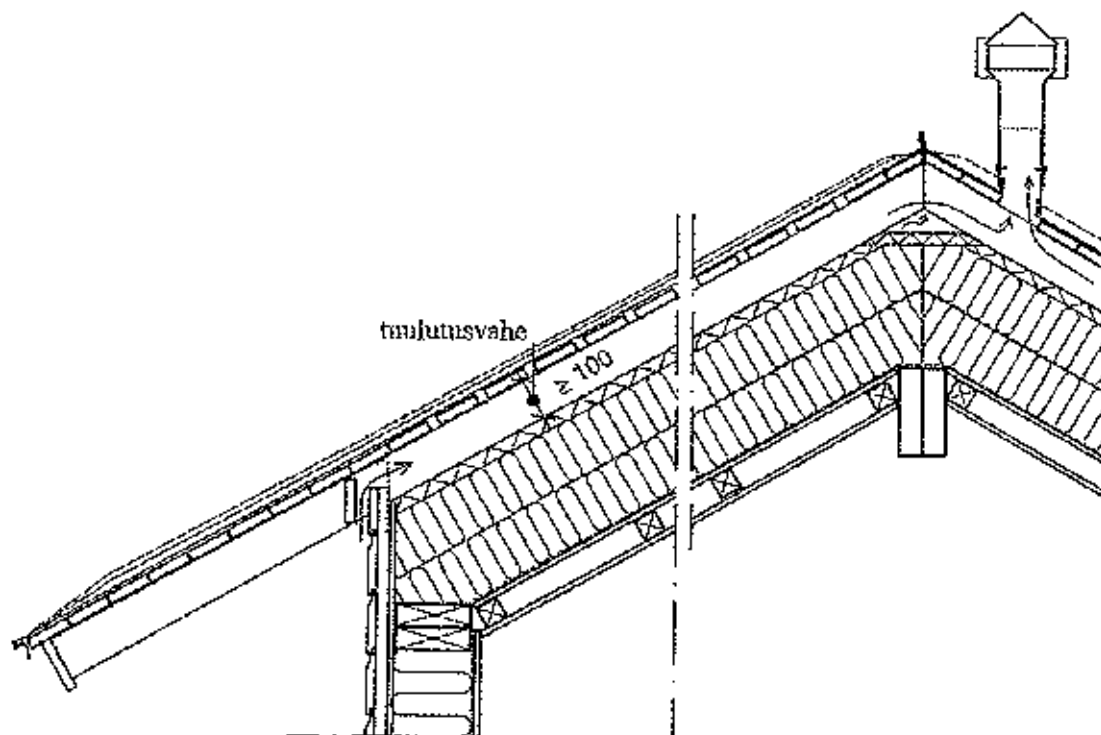
Joonis 6. Tuulutus valtsitud katusekatttega katuslaes

3.20 Juhendi kohaselt (joonis 6) tuleb alaräästas tagada tuulutusõhu sissepääs tuulutusruumi ja ülaräästas (katuseharjas) tuulutusõhu väljapääs.

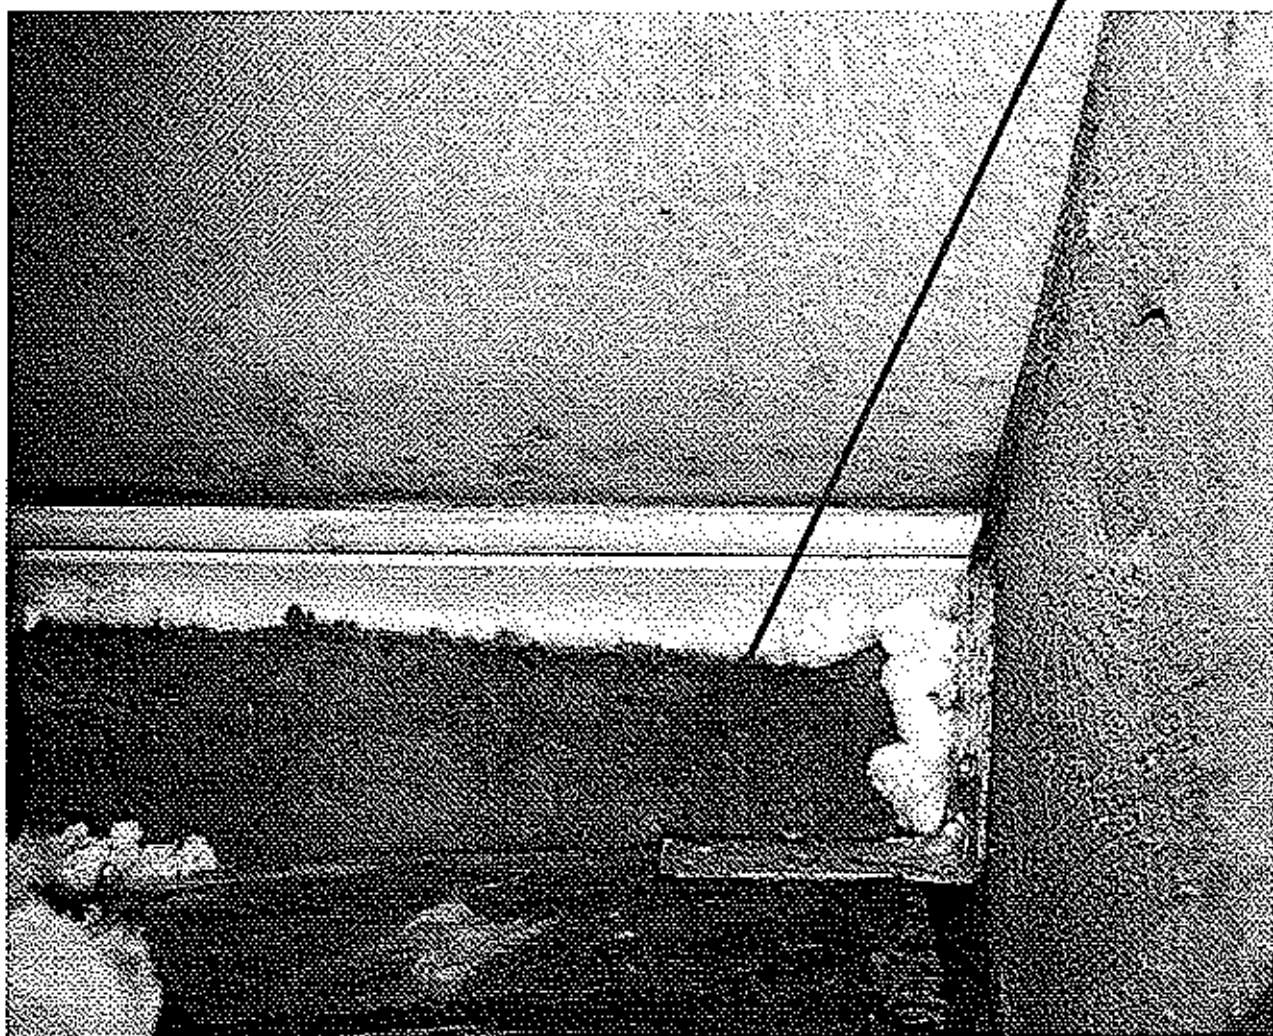
Tarindi avamine eluruumis nr 5. Sarikate vaheline osa on õhukindlalt suletud, millest tingituna puudub katuslaes tuulutus ning mis on põhjustanud hallituse tekke.

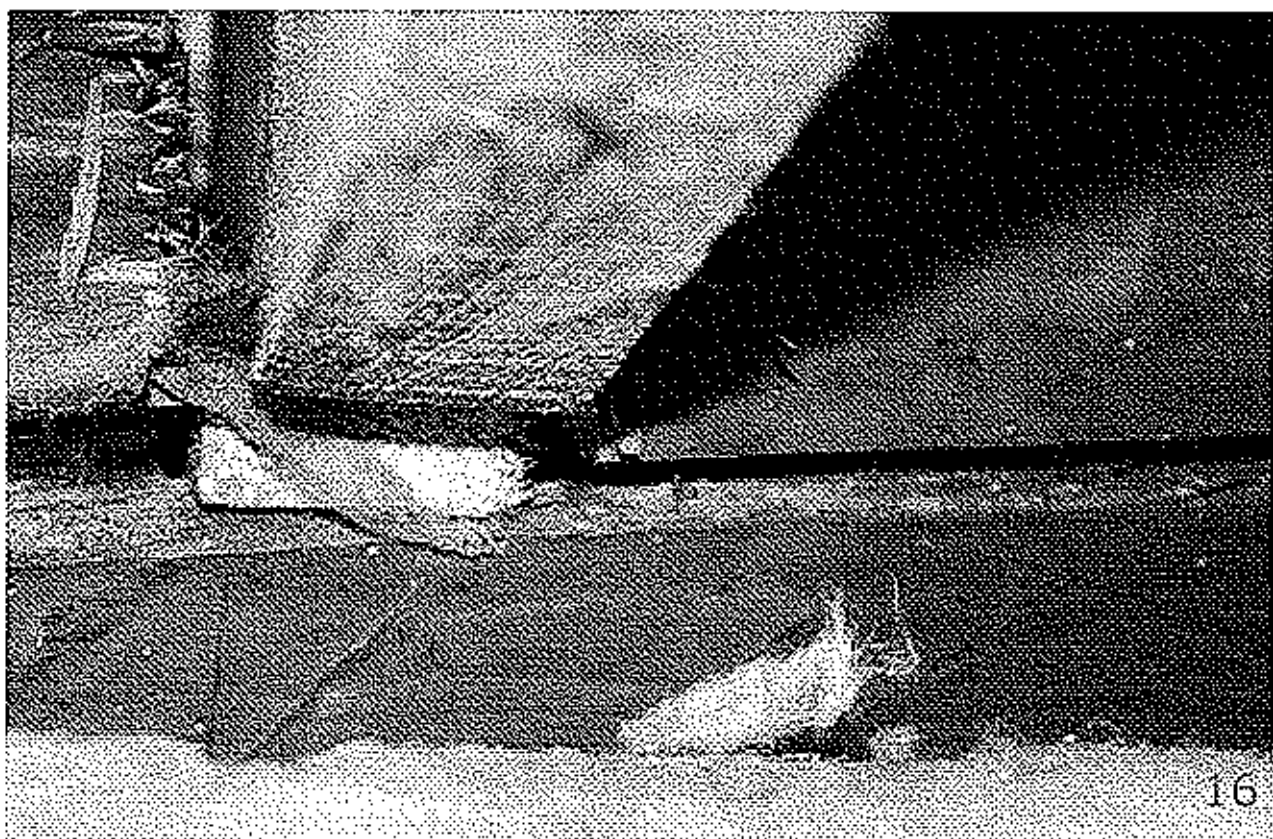
Sarikate vahelised ühendussõlmed ei vasta nõuetele.

Sarikate toesõlmed rõhtpalkseintele ei vasta nõuetele.

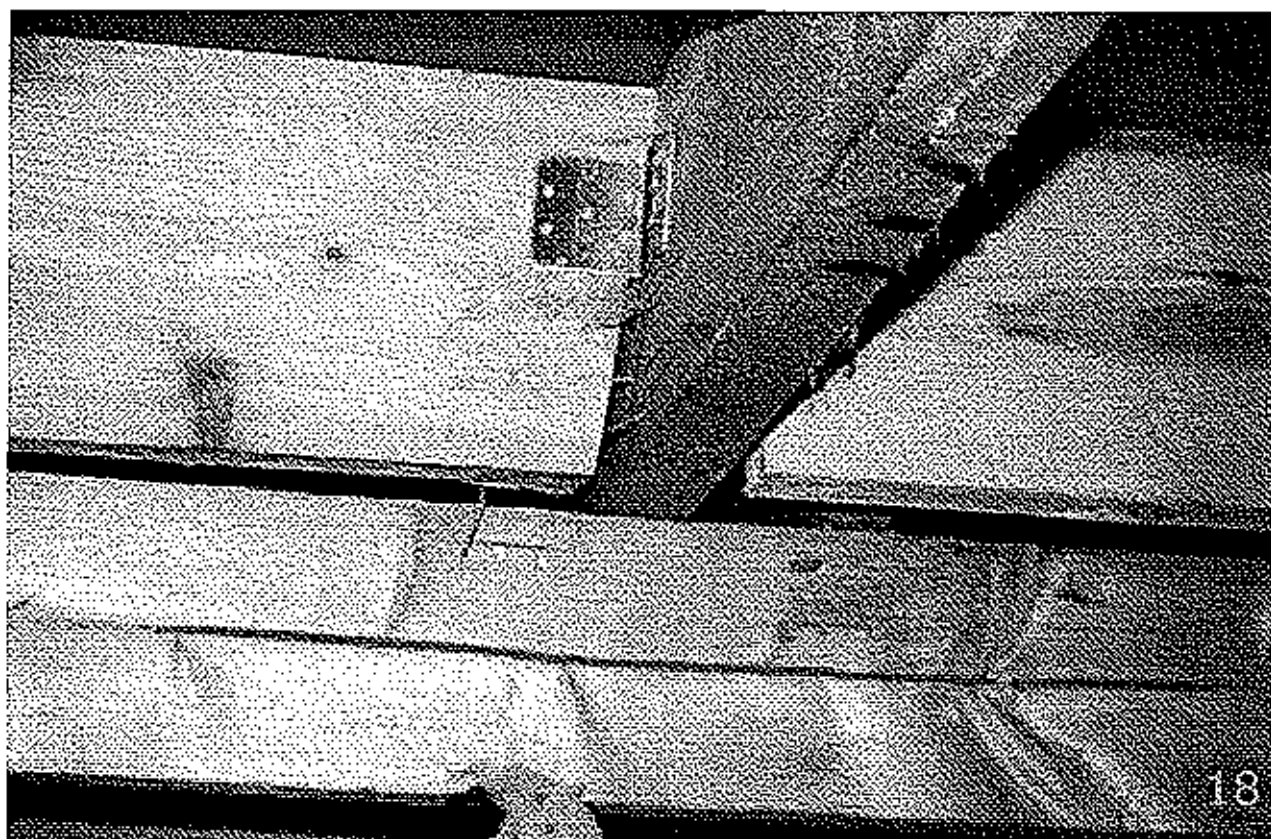
Pööninguruumi tuulutusavad paiknevad osaliselt soojustuse tasapinnas

Sarikate vahelised ühendussõlmed ei vasta nõuetele.

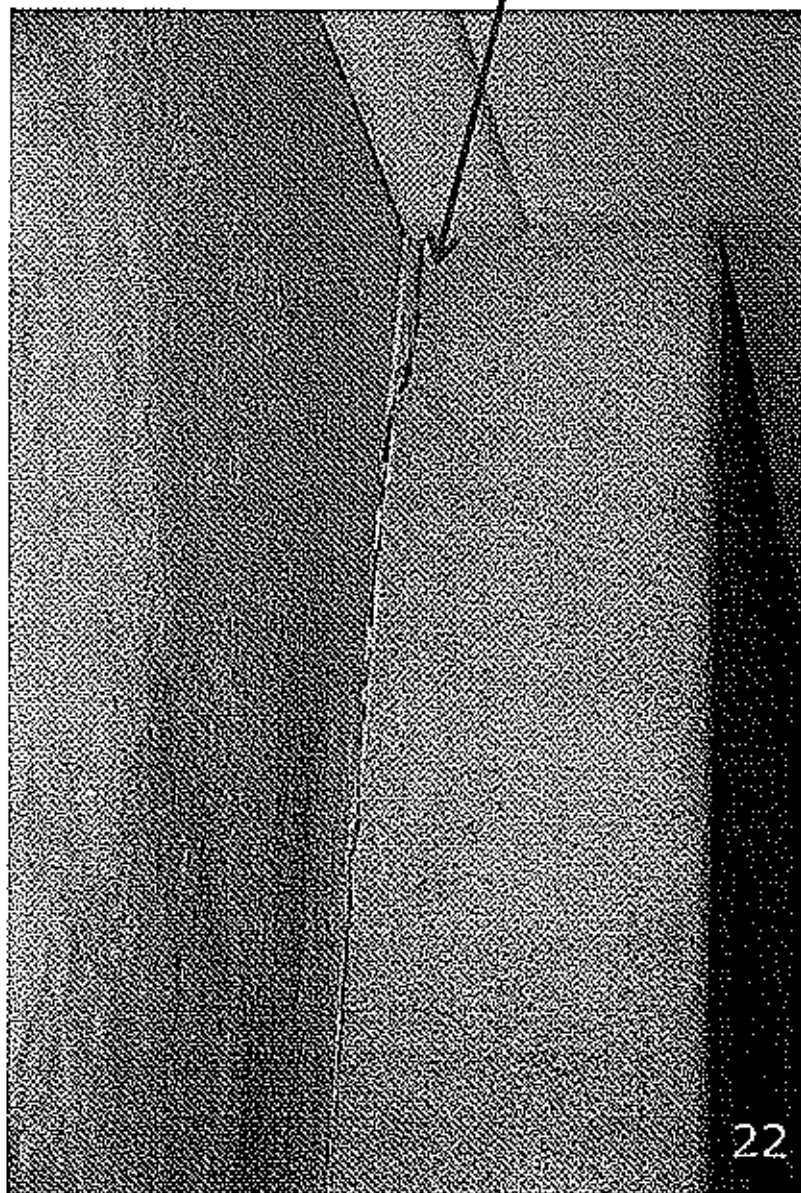
Erinevaste materjalide  
 kokkupuute kohas temperatuuri  
 muutustest tingitud pragu  
 eluruumis nr 5

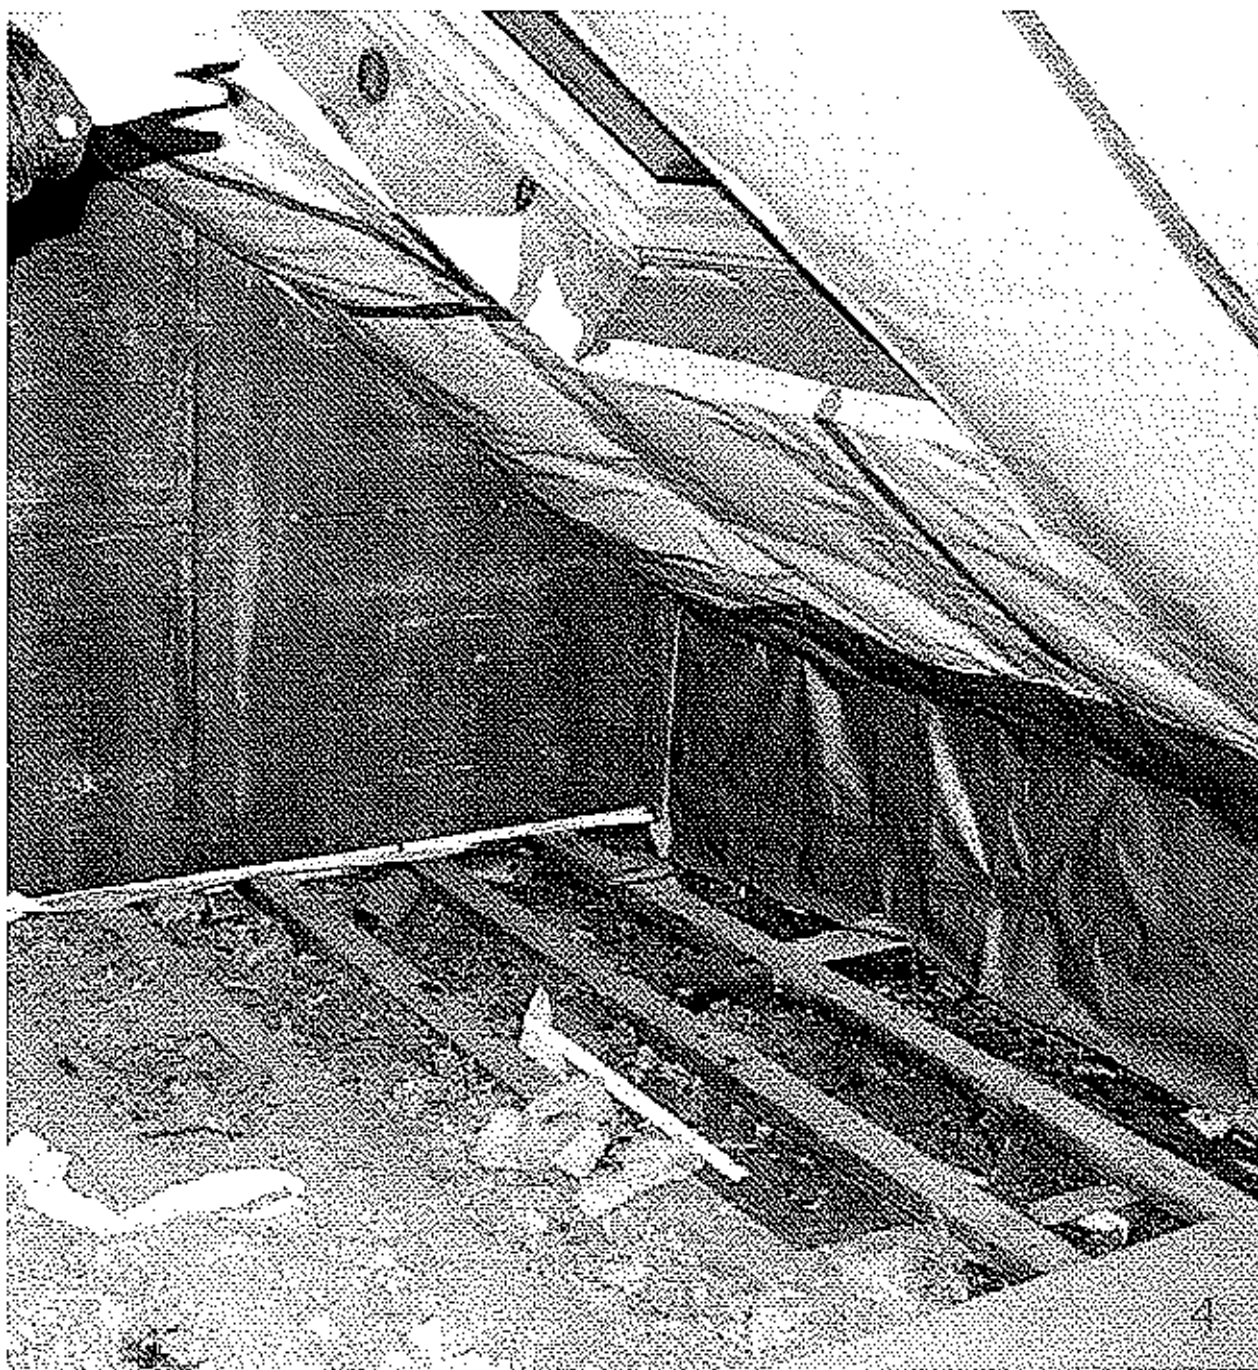
Piirde sisepinnal on paigaldatud ehitusprojekti kohane Minerit plaat. Endise põõningu põrandataladele on tehtud sisselõiked ning paigaldatud põrandalaagid

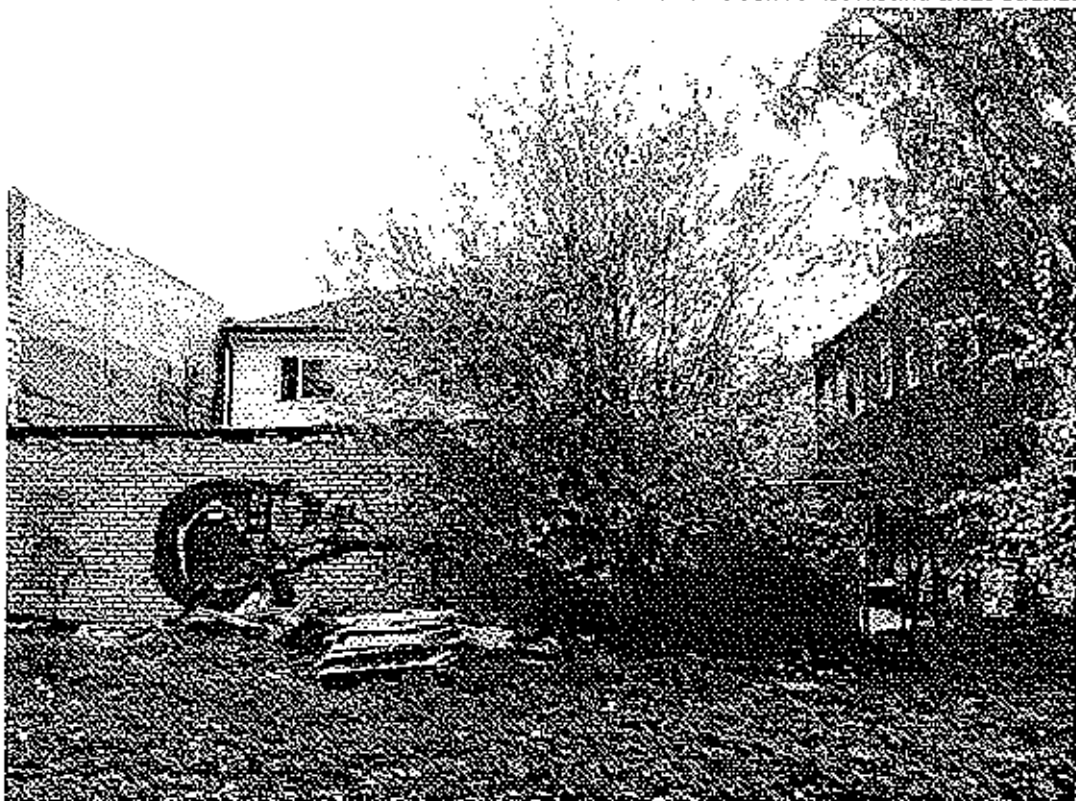
Vaade Õle tn.3a sisehoovist Õle tn.5b suunas

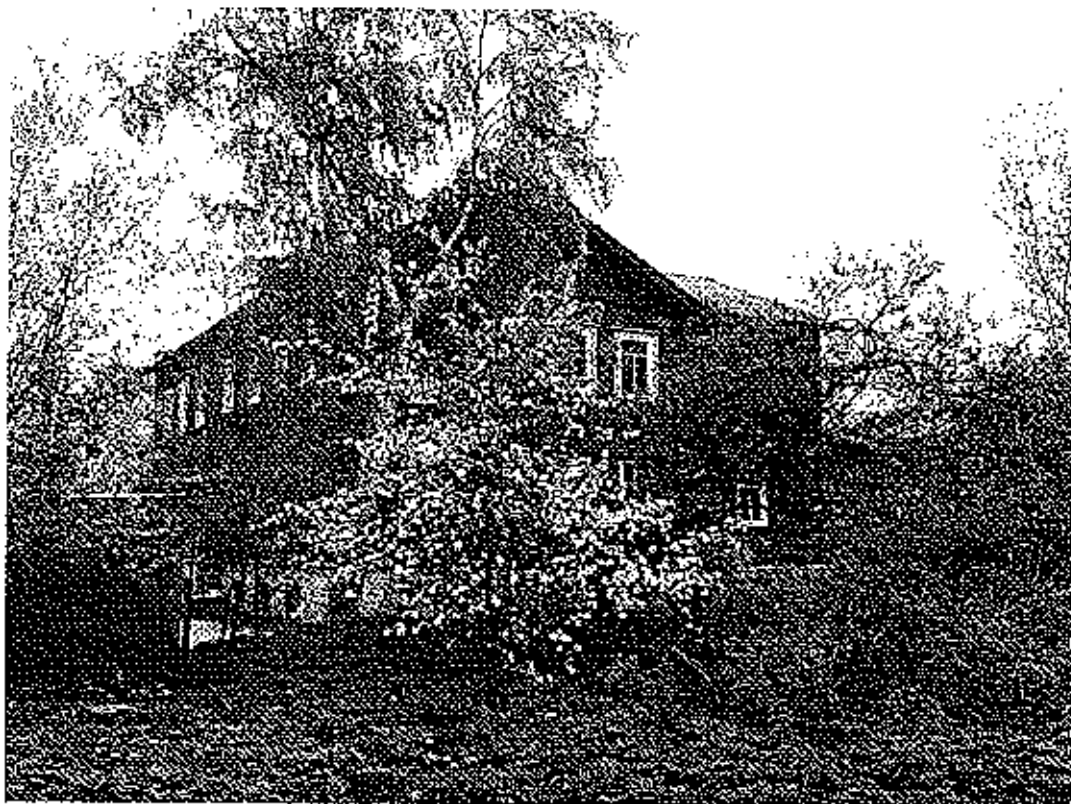
Vaade Õle tn.3a sisehoovist Õle tn.5a suunas

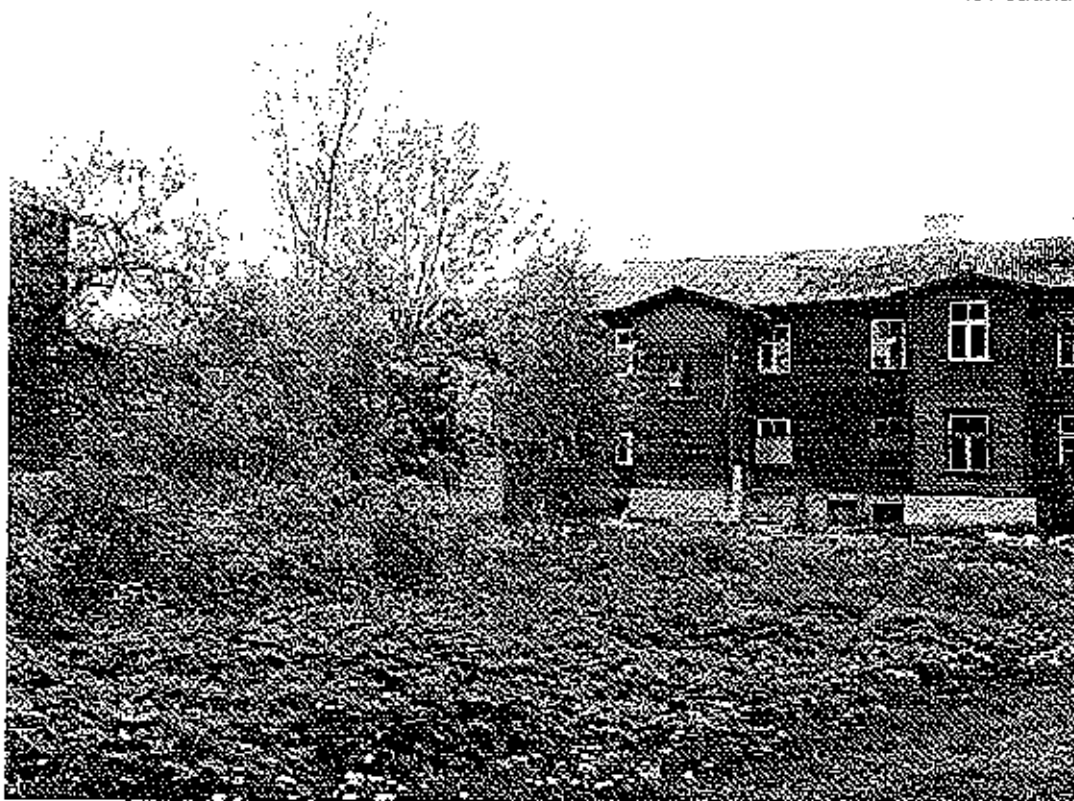
Vaade Õle tn.3a sisehoovist
