**EKSPERTHINNANG 2831/1015**

30. oktoober 2015

Ekspertiisi teostamise aeg: 23. oktoobril 2015 objektil

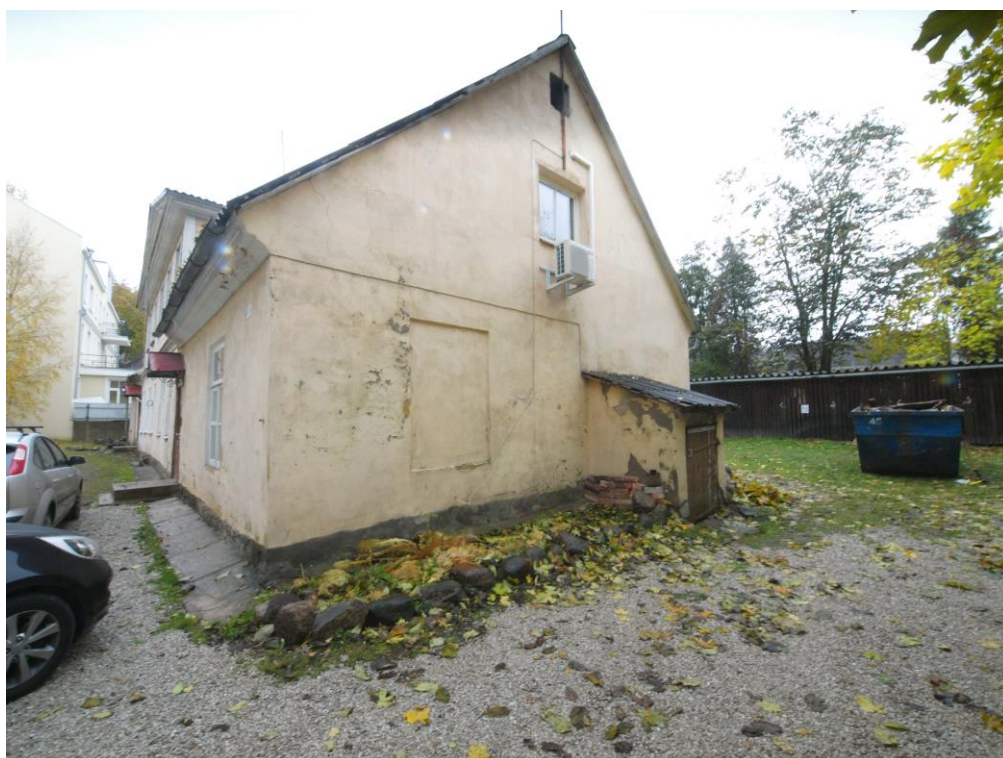
- Hoone vihmaveesüsteemil puudusid mõningad osad.
  - Hoone põhjapoolse trepikoja ääres oli näha, et kiviseina on tekkinud suurem pragu - tingitud vundamendi vajumisest (**vt Foto 5**).
-

**Foto 5.** Amortiseerunud vihmaveesüsteem, vajumisest tingitud pragu seinas
