Ida-Viru maakond, Jõhvi linn

Ktuse ülevaatuse akt

JÕHVI  
2014

Данную экспертную оценку заказало Jõhvi на предмет установления причин протекания кровли в квартирах 15, 16, 17.

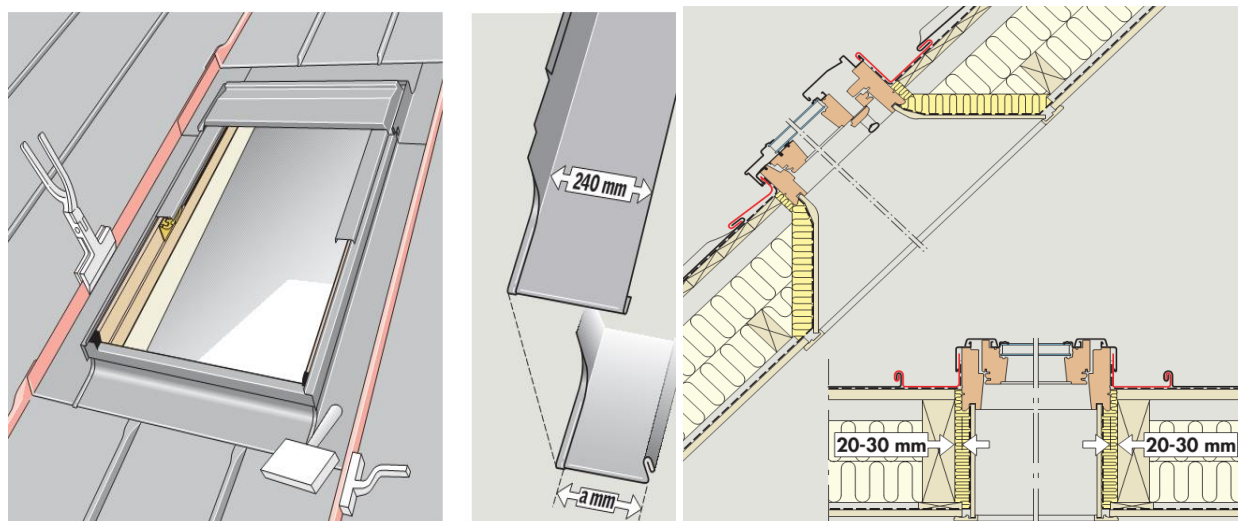
Чтобы выполнить герметичный монтаж мансардного окна в фальцевую кровлю используются специальные оклады. Основные функции оклада — защита от ветра и снега, а также отвод воды. В этом случае необходимо, чтобы материал оклада был тем же, что и сама кровля. В том случае, если соответствие материалов не будет соблюдено, то может произойти преждевременная коррозия металлов, вызванная химической реакцией.

Как правило, мансардное окно для фальцевой кровли подразумевает использование оклада, состоящего из четырех элементов: двух боковых, нижнего и верхнего. Боковые элементы обязательно снабжены кромками для соединения с кровельными покрытиями методом фальцовки.

Необходимо соблюдать расстояние до ближайшего фальца.

Ширина боковых сторон, например, оклада EDE – 240 мм. Если требуются более широкие боковые секции, закажите, например, оклад EDE-Y с шириной боковых секций 630 мм

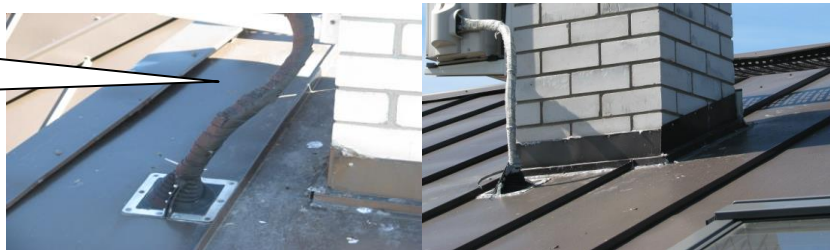
Конденсат, выпадающий во время работы теплового насоса, отводится дренажный
