Objekt: Tammepõllu tee 19 korterelamu  
Aadress: Tammepõllu tee 19, Haabneeme, Harjumaa  
Kontaktisik: Margit Paju, KÜ Tammepõllu tee 19  
+372 56 204 102, margit.paju@1market.ee

## TERMOÜLEVAATUSE RAPORT

**4 -KORRUSELINE 56 - KORTERIGA ELAMU**  
**Tammepõllu tee 19, Haabneeme, Harjumaa**

Termografeerimise aeg: Märts 2017  
Aruanne esitatud: 29.märts 2017

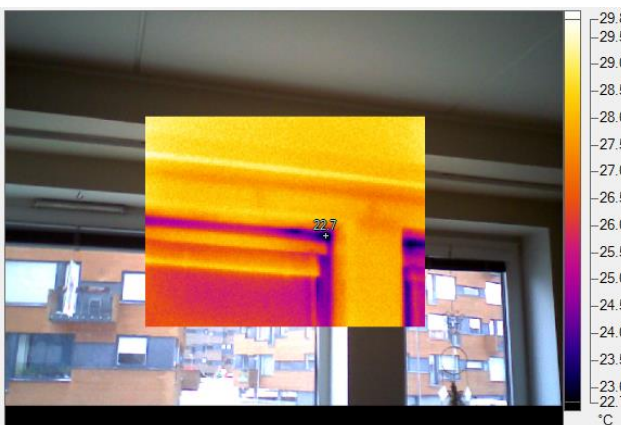
**Pilt 1.4**

Sisepinna- temperatuur $t_{si}$ , °C		Temperatuuri- indeks	
Välitemperatuur, °C	-3	$Sp_1$	16,6	$f_{Rsi} Sp_1$	0,784
Sisitemperatuur, °C	22	$Sp_2$	22,7	$f_{Rsi} Sp_2$	1,028

Ei ole märgata märkimisväärseid lekkeid.

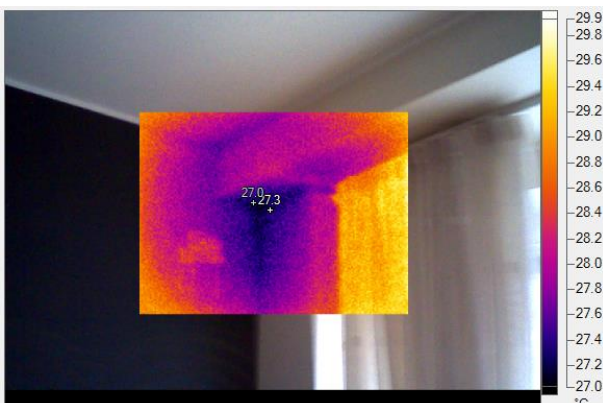
**Pilt 1.6**

Sisepinna- temperatuur $t_{si}$ , °C		Temperatuuri- indeks	
Välitemperatuur, °C	-3	$Sp_1$	20,7	$f_{Rsi} Sp_1$	0,948
Sisitemperatuur, °C	22	$Sp_2$	27	$f_{Rsi} Sp_2$	1,200
		$Sp_3$	27,3	$f_{Rsi} Sp_3$	1,212

Ei ole märgata märkimisväärseid lekkeid.

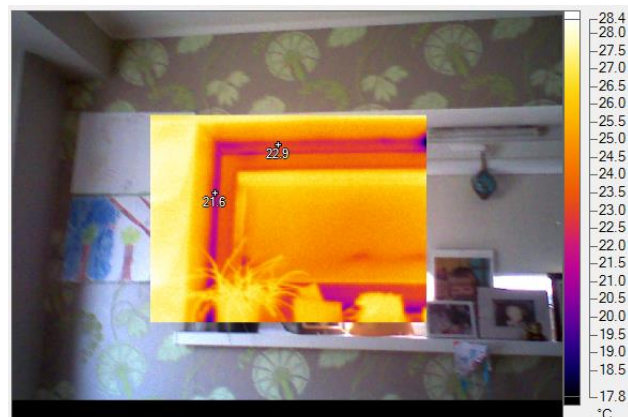
Pilt 1.10

Sisepinna-temperatuur $t_{si}$ , °C		Temperatuuri-indeks	
Välitemperatuur, °C	-3	Sp <sub>1</sub>	20,5	$f_{Rsi} Sp_1$	0,940
Sisitemperatuur, °C	22	Sp <sub>2</sub>	21,6	$f_{Rsi} Sp_2$	0,984
		Sp <sub>3</sub>	22,9	$f_{Rsi} Sp_3$	1,036

Seinapind on suhteliselt ühtlase pinnatemperatuuriga, ei ole märgata lekkeid.

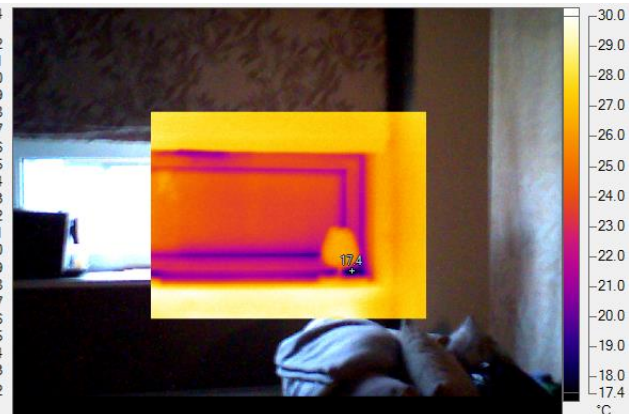
**Pilt 2.9**

Sisepinna- temperatuur $t_{si}$ , °C		Temperatuuri-indeks	
Välitemperatuur, °C	-3	$Sp_1$	17,4	$f_{Rsi} Sp_1$	0,823
Sisitemperatuur, °C	21,8	$Sp_2$	18,2	$f_{Rsi} Sp_2$	0,855
		$Sp_3$	20,8	$f_{Rsi} Sp_3$	0,960

Pilt 2.9 on akna alumises nurgas leke. Seinapind on suhteliselt ühtlase pinnatemperatuuriga, ei ole märgata lekkeid.

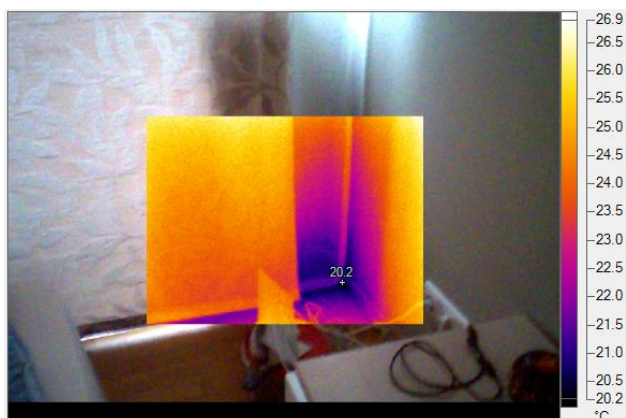
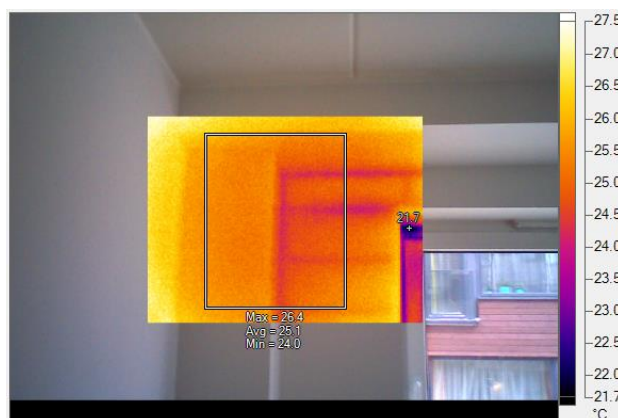
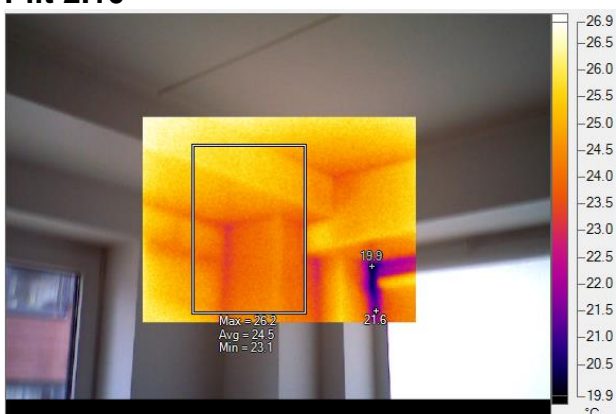
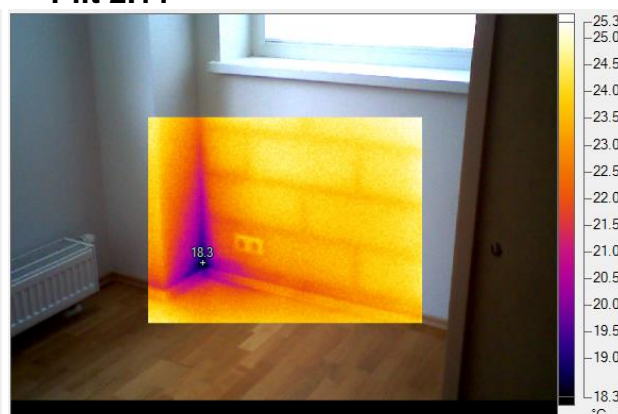
Sisepinna- temperatuur $t_{sij}$ , °C		Temperatuuri-indeks	
Välitemperatuur, °C	-3	$Sp_1$	18,3	$f_{Rsi} Sp_1$	0,859
Sisetemperatuur, °C	21,8	$Sp_2$	19,9	$f_{Rsi} Sp_2$	0,923
		$Sp_3$	20,2	$f_{Rsi} Sp_3$	0,935

Seinapind on suhteliselt ühtlase pinnatemperatuuriga, ei ole märgata lekkeid. Välisseina ja põranda liitekohas ei ole märgata märkimisväärseid lekkeid. Akende tihendid on ära vajunud.

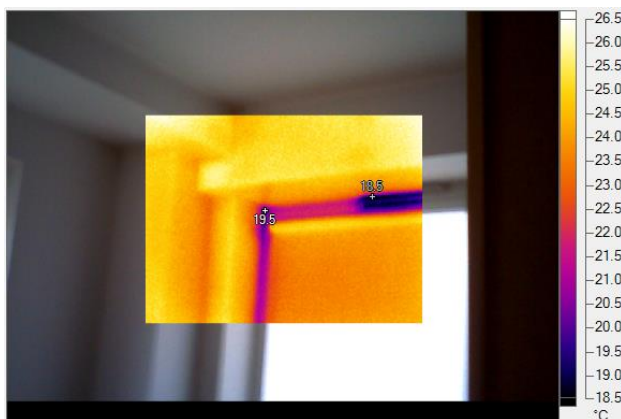
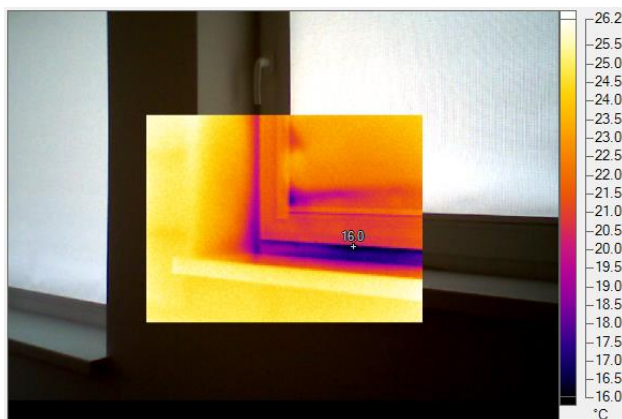
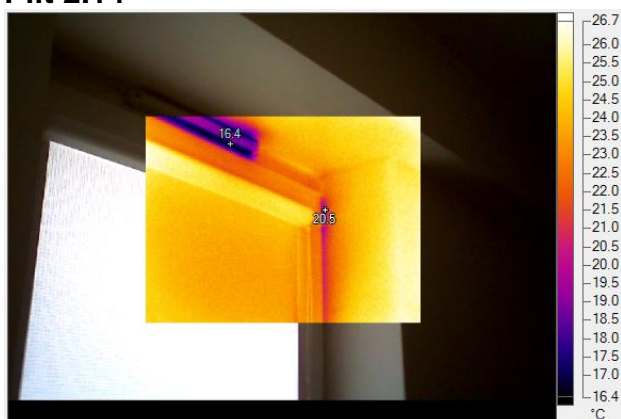
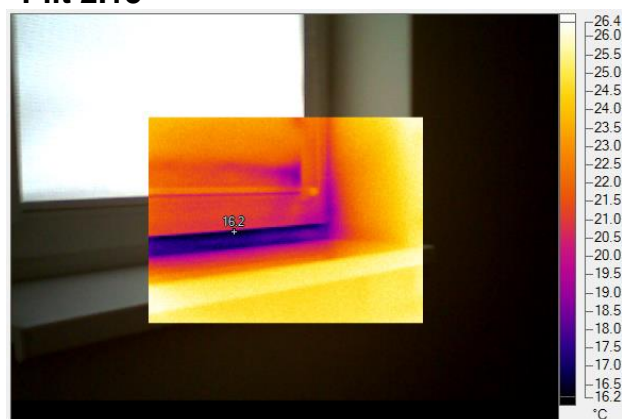
Sisepinna- temperatuur $t_{si}$ , °C	Temperatuuri-indeks
Välitemperatuur, °C	-3	$Sp_1$ 16	$f_{Rsi} Sp_1$ 0,766
Sisitemperatuur, °C	21,8	$Sp_2$ 16,2	$f_{Rsi} Sp_2$ 0,774
		$Sp_3$ 19,5	$f_{Rsi} Sp_3$ 0,907

Akende tihendid on ära vajunud.

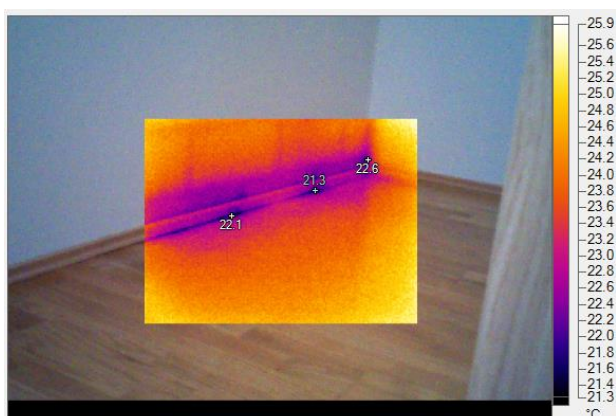
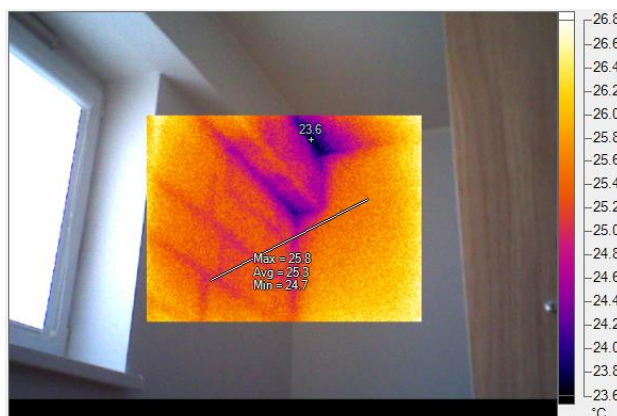
Sisepinna- temperatuur $t_{si}$ , °C		Temperatuuri- indeks			
Välis temperatuur, °C	-3	Sp <sub>1</sub>	21,3	$f_{Rsi}$ Sp <sub>1</sub>	0,980		
Siseteperatuur, °C	21,8	Sp <sub>2</sub>	22,1	$f_{Rsi}$ Sp <sub>2</sub>	1,012		
		Sp <sub>3</sub>	22,6	$f_{Rsi}$ Sp <sub>3</sub>	1,032

Seinapind on suhteliselt ühtlase pinnatemperatuuriga, ei ole märgata lekkeid. Välisseina ja pöranda liitekohas ei ole märgata märkimisväärseid lekkeid.

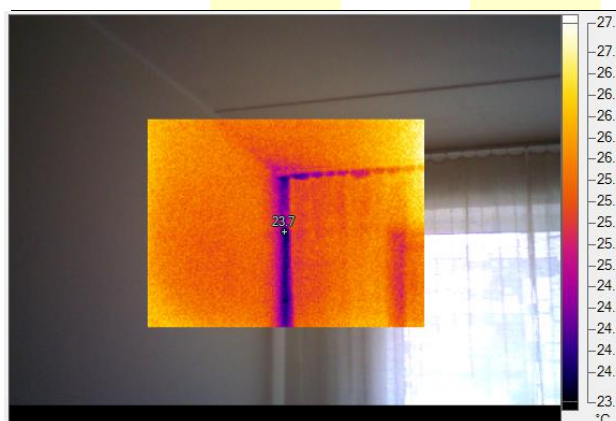
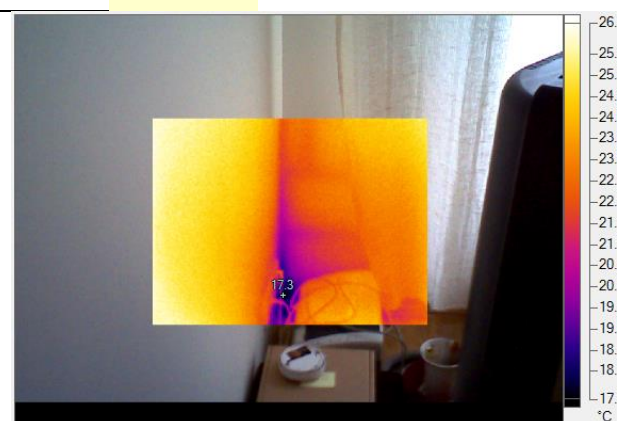
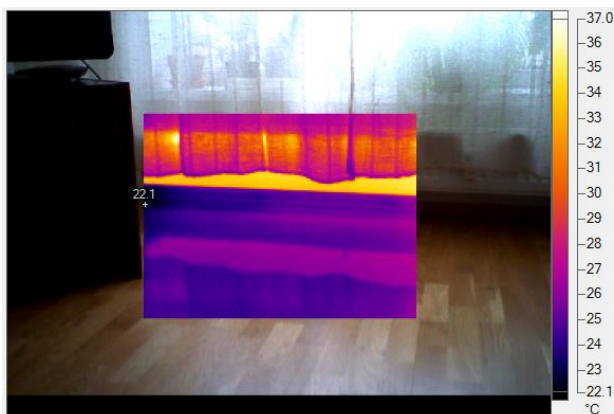
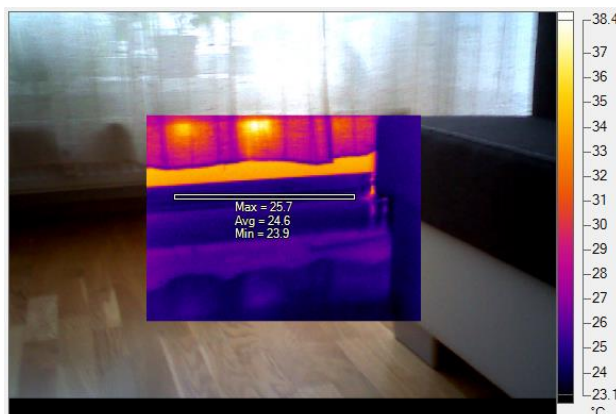
Sisepinna-temperatuur $t_{si}$ , °C		Temperatuurindeks	
Välis temperatuur, °C	-3	Sp <sub>1</sub>	17,3	$f_{Rsi} Sp_1$	0,806
Sisetemperatuur, °C	22,2	Sp <sub>2</sub>	22,1	$f_{Rsi} Sp_2$	0,996
		Sp <sub>3</sub>	23,7	$f_{Rsi} Sp_3$	1,060

Seinapind on suhteliselt ühtlase pinnatemperatuuriga, ei ole märgata lekkeid. Välisseina ja põranda liitekohas ei ole märgata märkimisväärseid lekkeid.

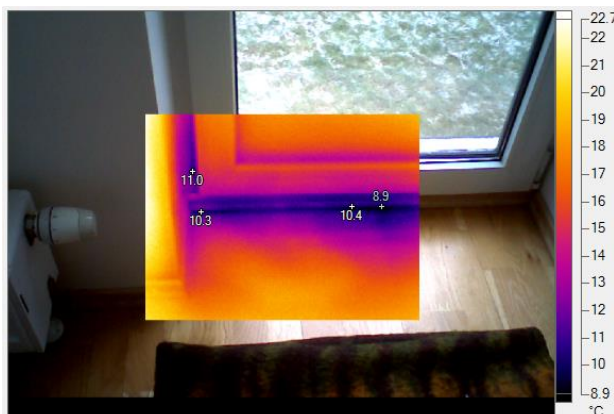
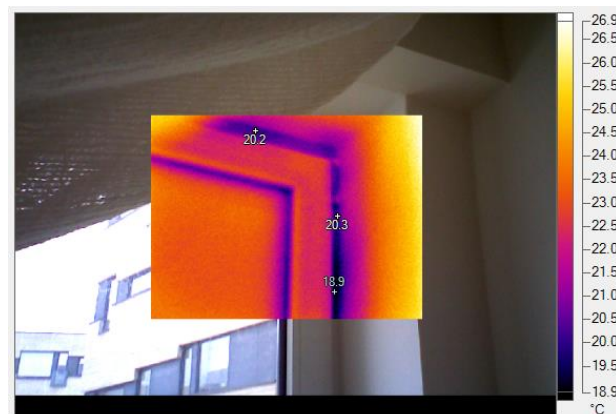
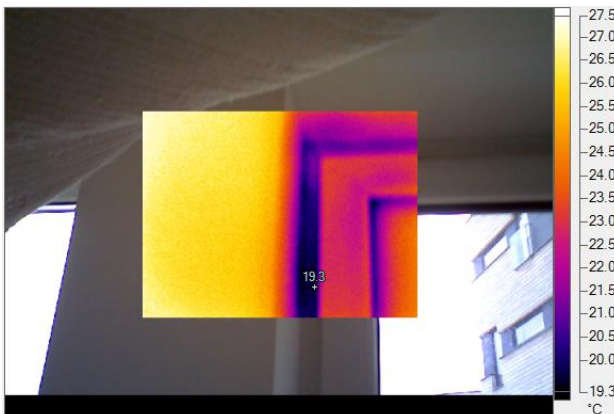
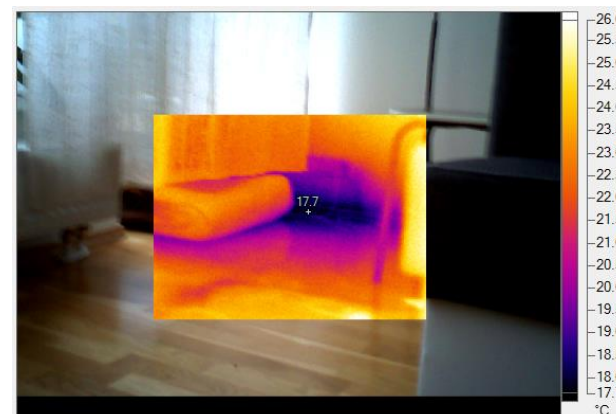
Sisepinna-temperatuur $t_{si}$ , °C		Temperatuuri-indeks	
Välitemperatuur, °C	-3	Sp <sub>1</sub>	8,9	$f_{Rsi} Sp_1$	0,472
Sisitemperatuur, °C	22,2	Sp <sub>2</sub>	10,3	$f_{Rsi} Sp_2$	0,528
		Sp <sub>3</sub>	11	$f_{Rsi} Sp_3$	0,556
		Sp <sub>4</sub>	17,7	$f_{Rsi} Sp_4$	0,821
		Sp <sub>5</sub>	18,9	$f_{Rsi} Sp_5$	0,869

Rõduukse liitekohtades lekked. Akna madalaim temperatuur on klaaspakett ümbruses. Välisseina ja põrandaliitekohas on märgata leket.

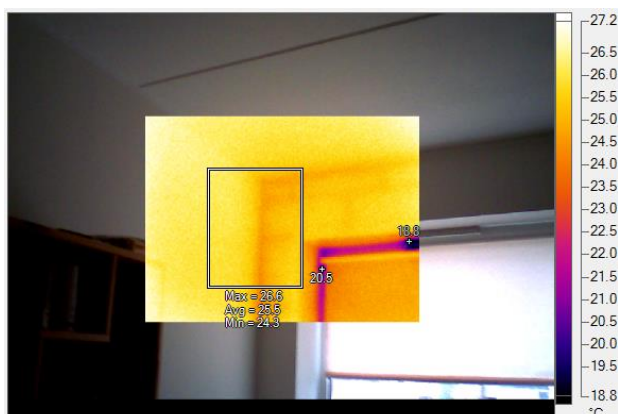
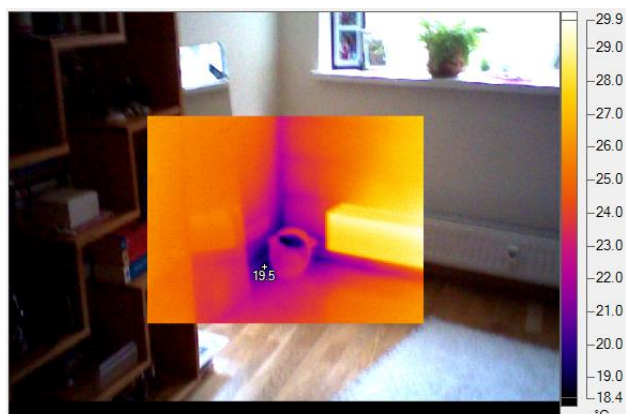
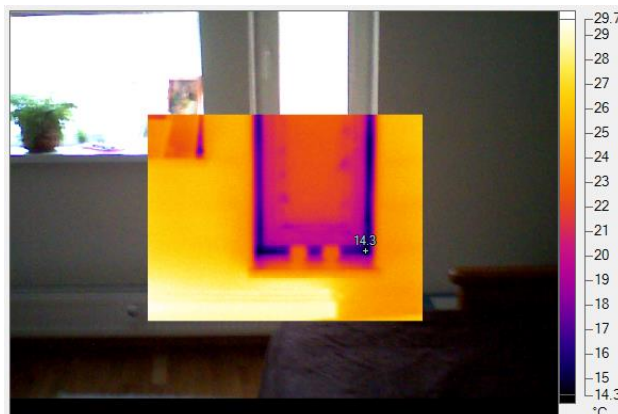
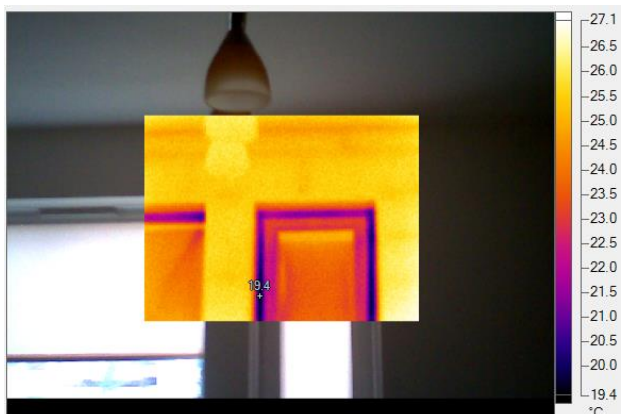
Sisepinna-temperatuur $t_{si}$ , °C		Temperatuuri-indeks	
Välitemperatuur, °C	-3	Sp <sub>1</sub>	14,3	$f_{Rsi} Sp_1$	0,687
Sisitemperatuur, °C	22,2	Sp <sub>2</sub>	19,4	$f_{Rsi} Sp_2$	0,889
		Sp <sub>3</sub>	19,5	$f_{Rsi} Sp_3$	0,893
		Sp <sub>4</sub>	20,5	$f_{Rsi} Sp_4$	0,933

Akna tihendid on ära vajunud.

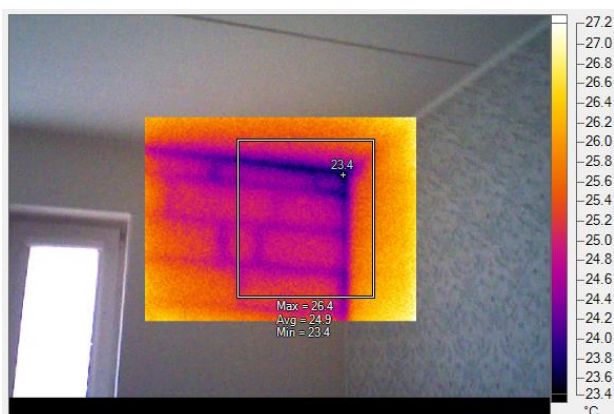
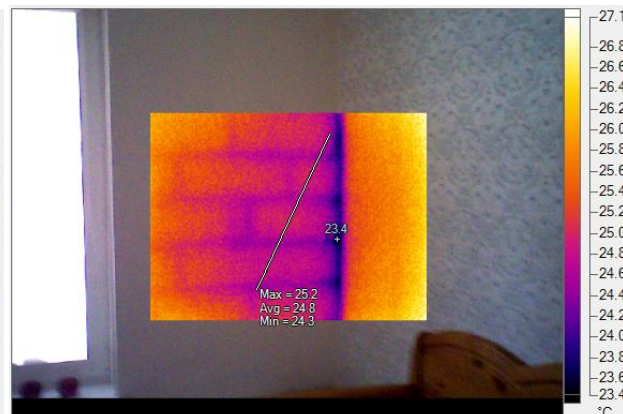
Sisepinna-temperatuur $t_{si}$ , °C		Temperatuurindeks	
Välitemperatuur, °C	-3	Sp <sub>1</sub>	23,4	$f_{Rsi} Sp_1$	1,048
Sisitemperatuur, °C	22,2	Sp <sub>2</sub>	24,9	$f_{Rsi} Sp_2$	1,107

Seinapind on suhteliselt ühtlase pinnatemperatuuriga, ei ole märgata lekkeid.

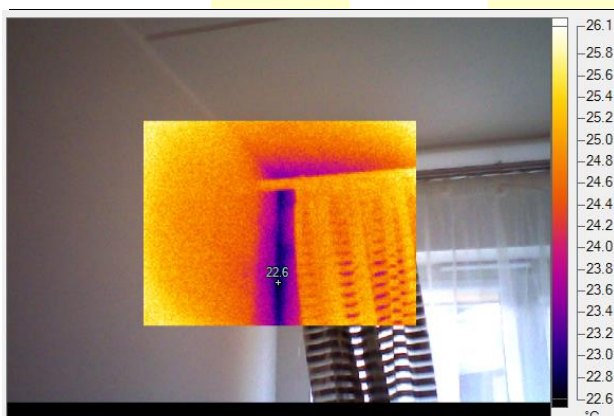
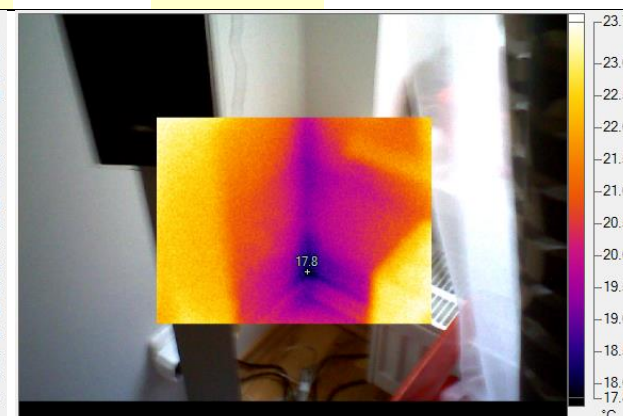
Sisepinna-temperatuur $t_{si}$ , °C		Temperatuurindeks	
Välitemperatuur, °C	-3	Sp <sub>1</sub>	17,8	$f_{Rsi} Sp_1$	0,941
Sisitemperatuur, °C	19,1	Sp <sub>2</sub>	22,6	$f_{Rsi} Sp_2$	1,158

Ei ole märgata märkimisväärseid lekkeid.

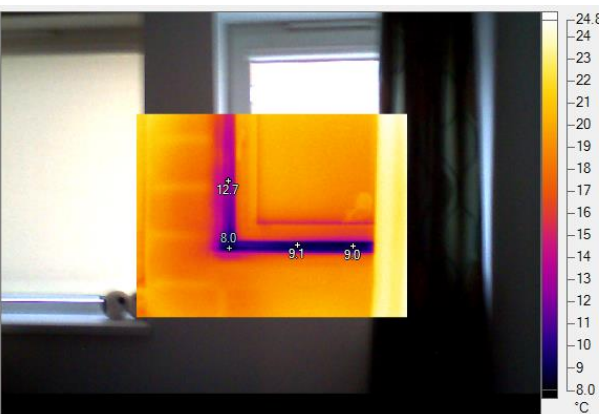
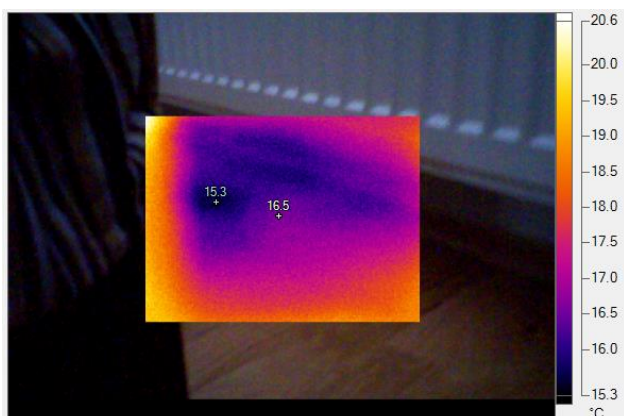
Pilt 4.5 ja 4.6 aknal märkimisväärsed lekked. Kontrollida ka tihendite korrasolekut.

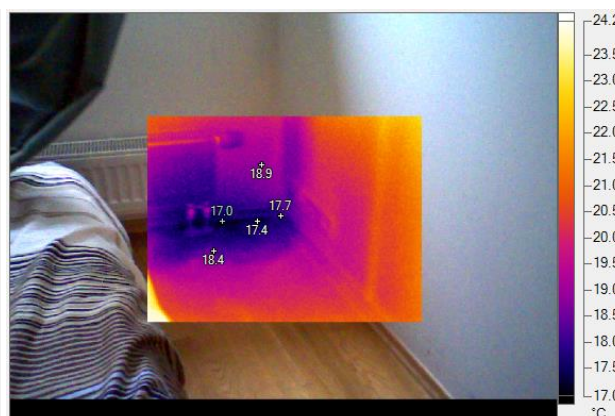
**Pilt 4.7**

Pilt 4.7 pörandal lekke koht.

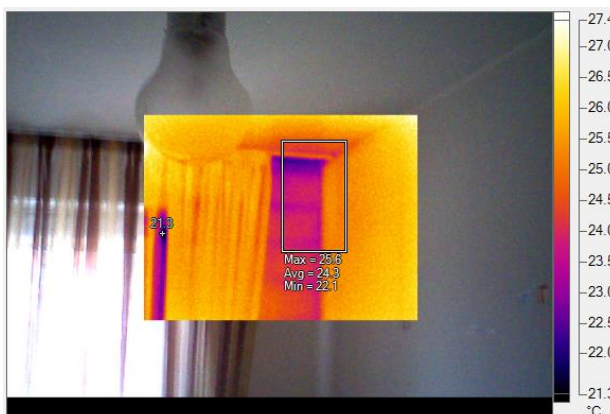
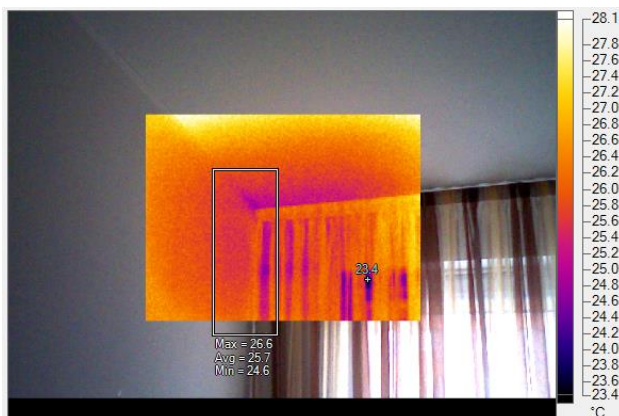
Aknal lekkes. Kontrollida ka tihendite korrastolekut.

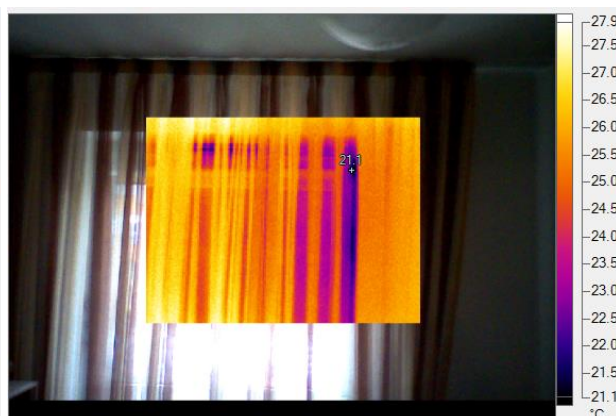
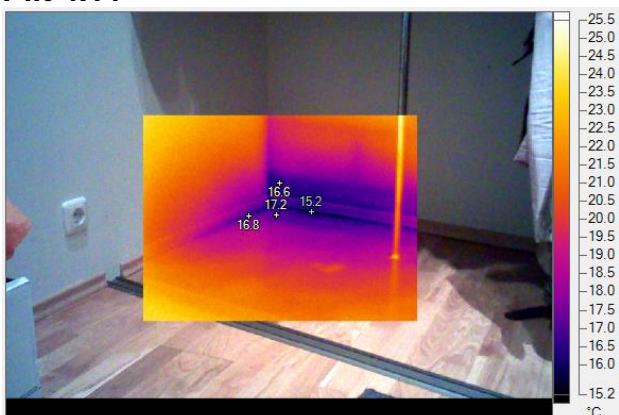
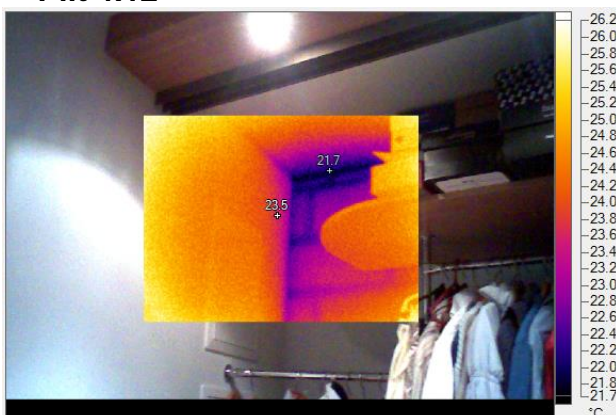
Seinapind on suhteliselt ühtlase pinnatemperatuuriga, ei ole märgata lekkeid. Põranda ja välisseina liitekohas võimalik lekke koht.

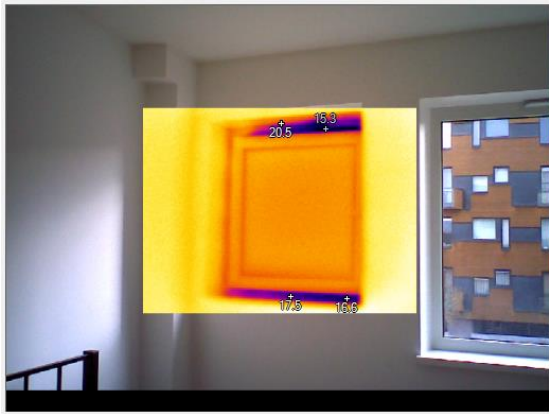
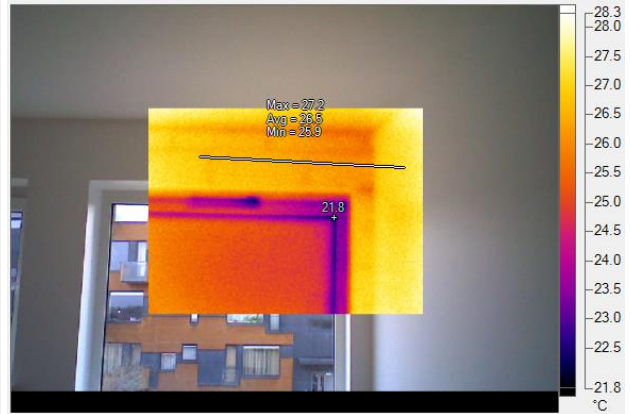
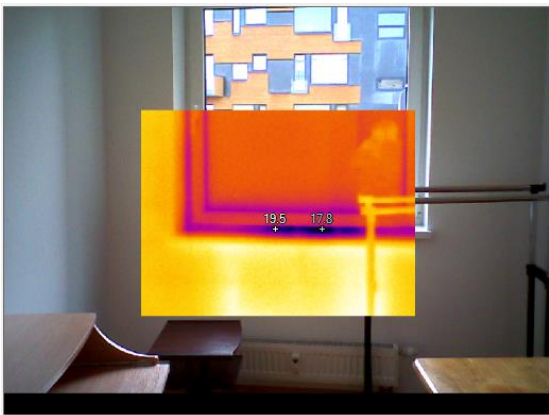
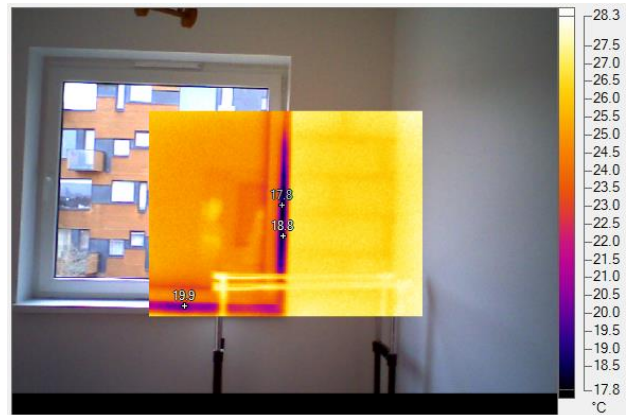
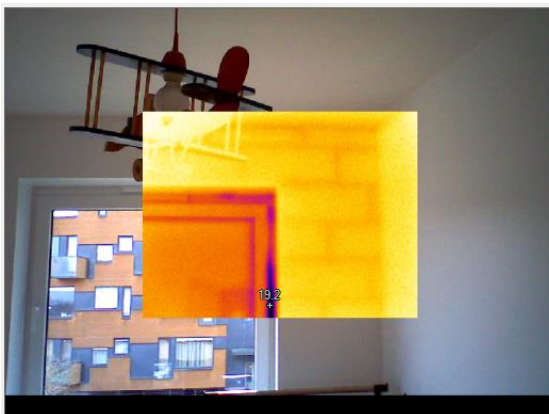
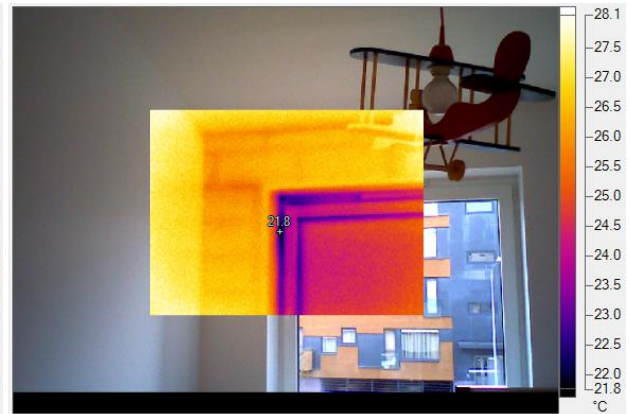
Kontrollida aknatihendite seisukorda. Seinapind on suhteliselt ühtlase pinnatemperatuuriga, ei ole märgata lekkeid.

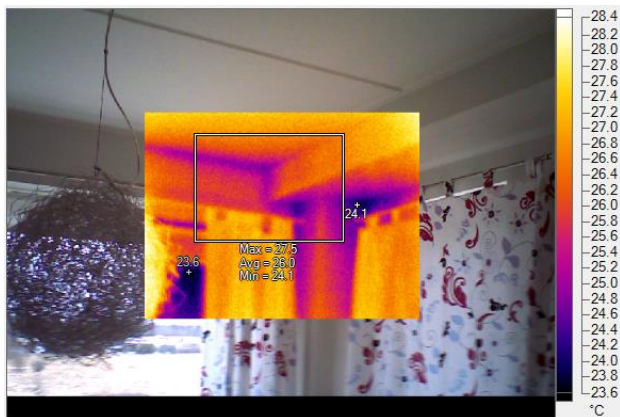
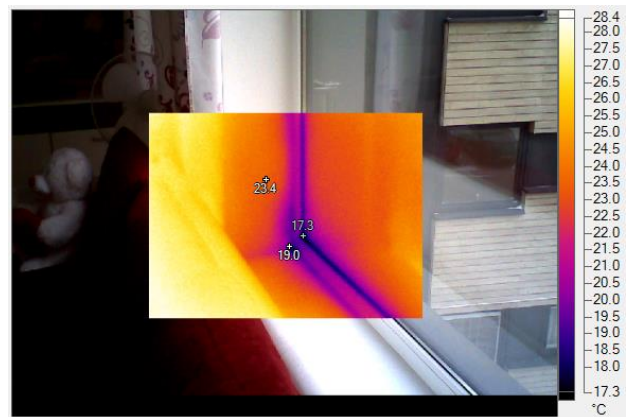
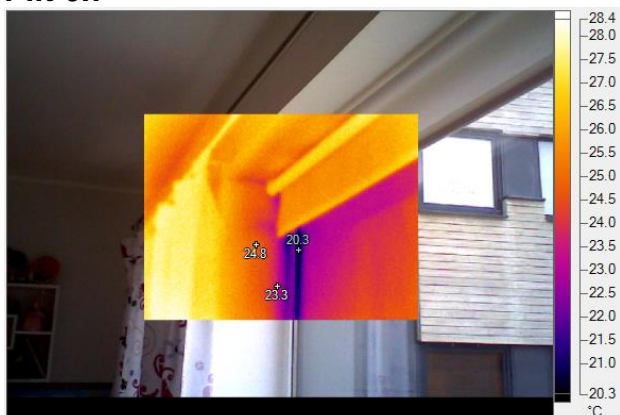
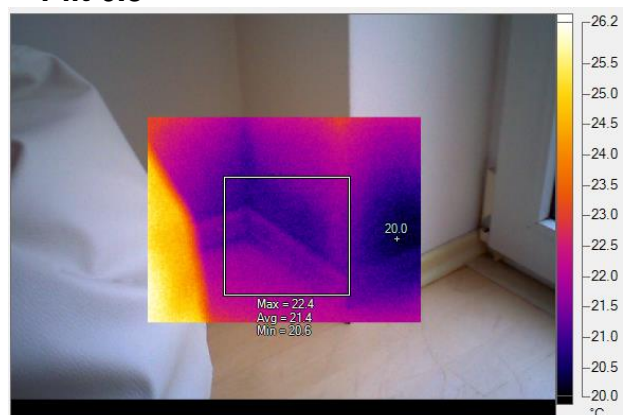
Seinapind on suhteliselt ühtlase pinnatemperatuuriga, ei ole märgata lekkeid. Põranda ja välisseina liitekohas ei ole märgata märkimisväärsed leket.

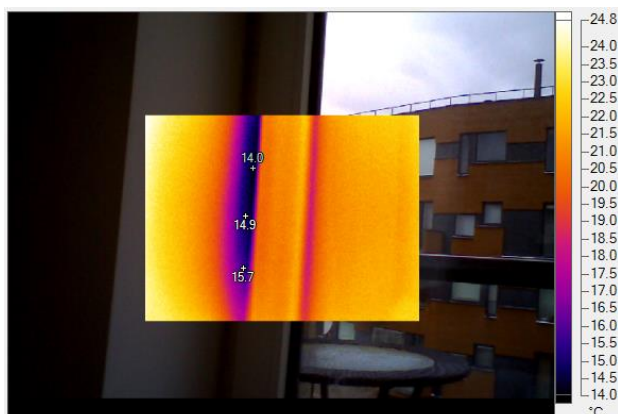
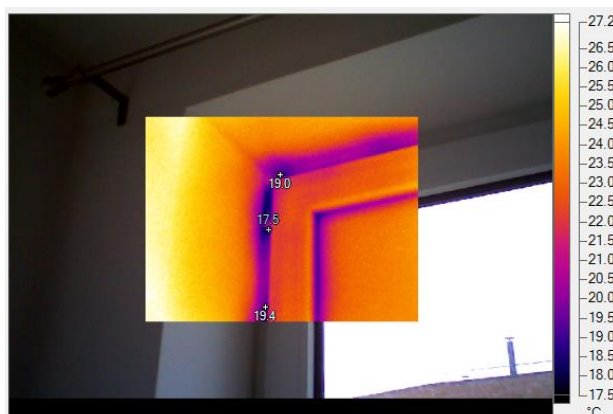
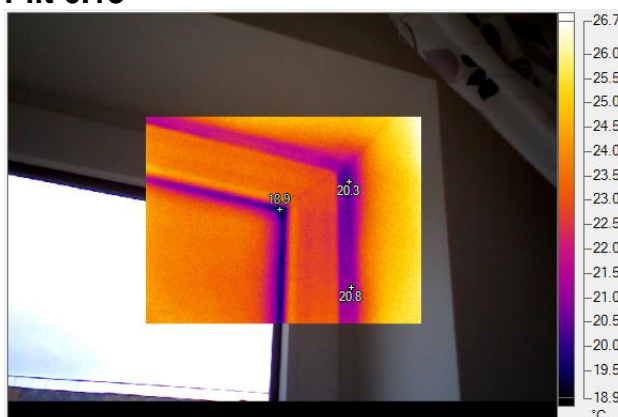
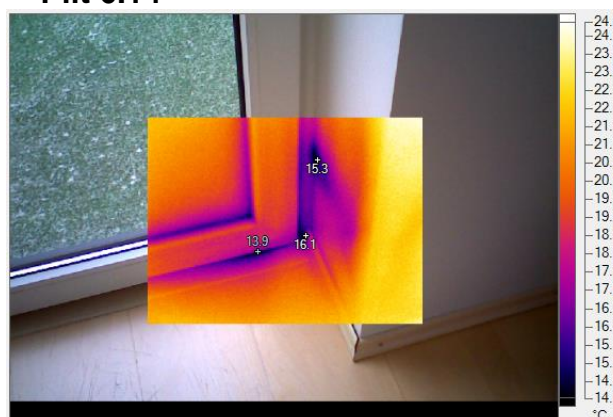
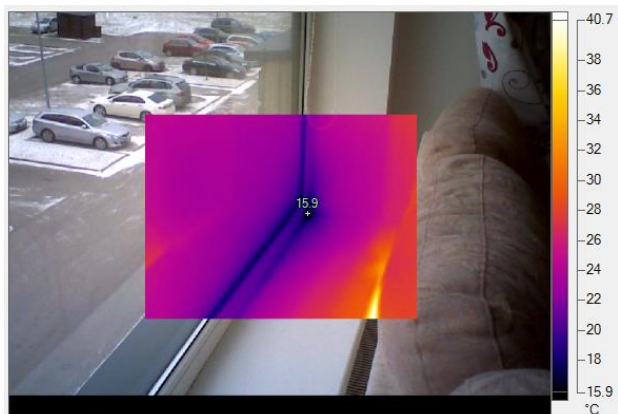
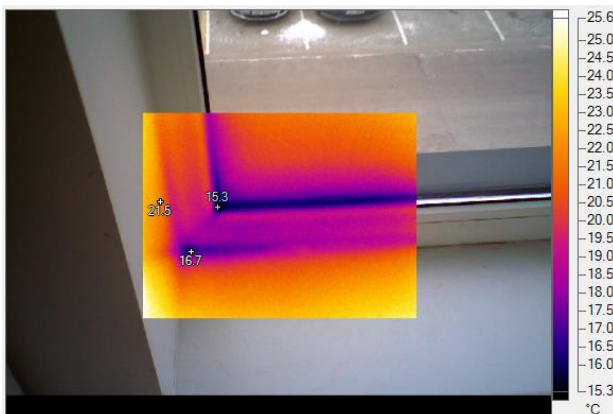
Kontrollida aknatihendite seisukorda. Akna ja piirde lekked.

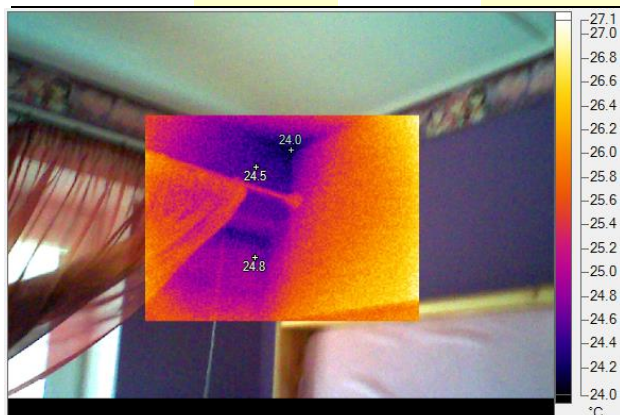
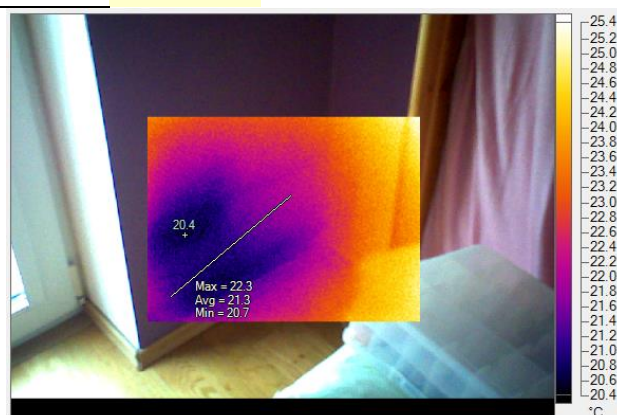
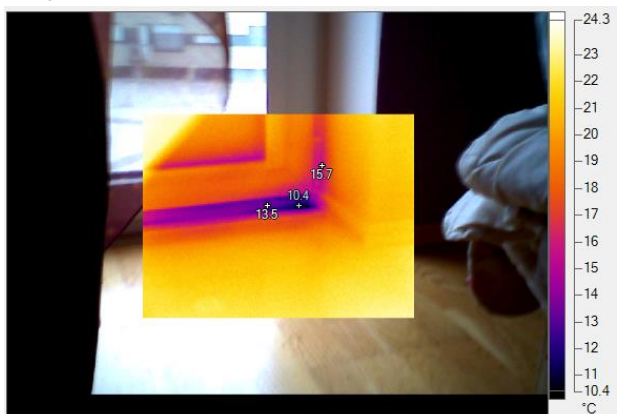
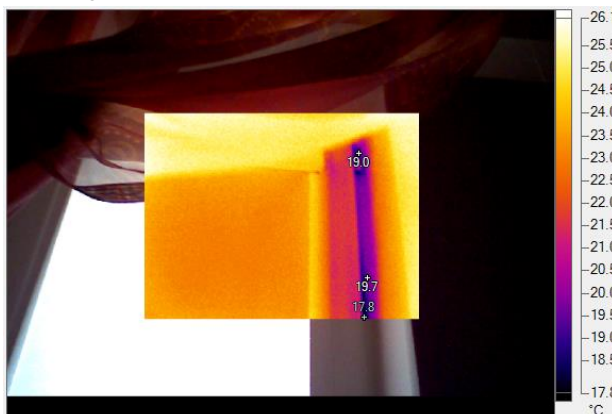
Kontrollida aknatihendite seisukorda. Akna ja piirde lekkeid. Seinapind on suhteliselt ühtlase pinnatemperatuuriga, ei ole märgata lekkeid. Põranda ja välisseina liitekohas ei ole märgata märkimisväärsed lekkeid.

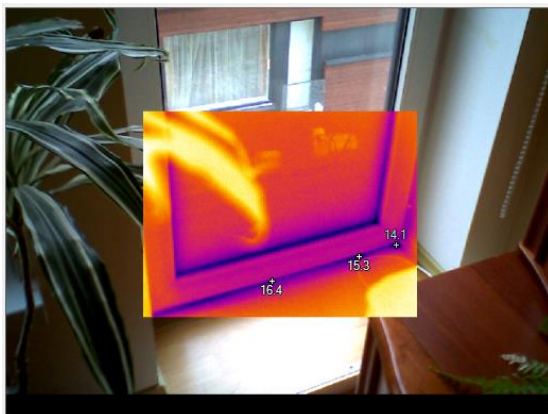
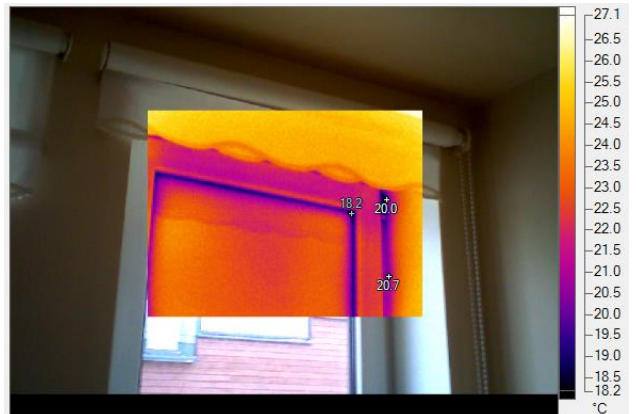
Sisepinna- temperatuur $t_{si}$ , °C		Temperatuuri-indeks	
Välitemperatuur, °C	-3	$Sp_1$	14,1	$f_{Rsi} Sp_1$	0,725
Sisitemperatuur, °C	20,6	$Sp_2$	15,3	$f_{Rsi} Sp_2$	0,775
		$Sp_3$	16,4	$f_{Rsi} Sp_3$	0,822
		$Sp_4$	16,7	$f_{Rsi} Sp_4$	0,835
		$Sp_5$	18	$f_{Rsi} Sp_5$	0,890

Kontrollida aknatihendite seisukorda. Akna ja piirde lekked.

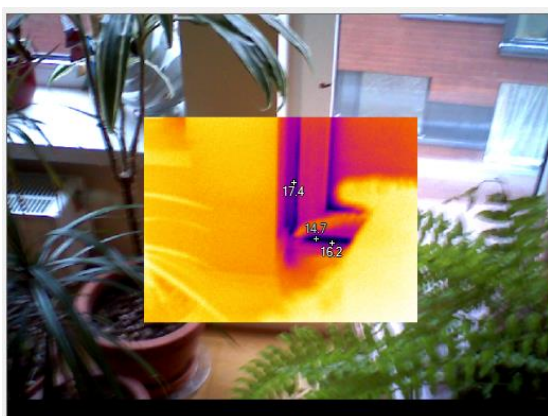
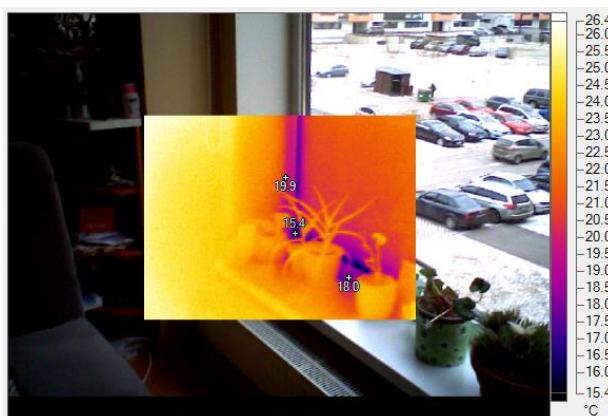
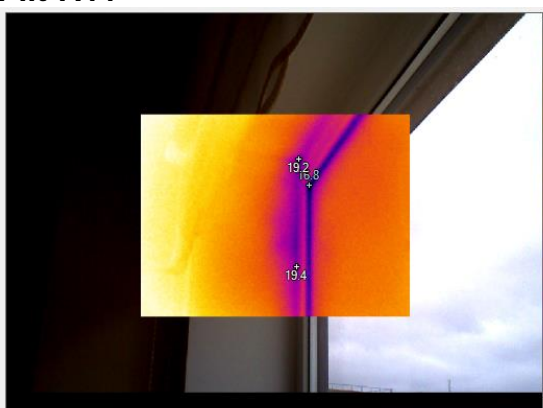
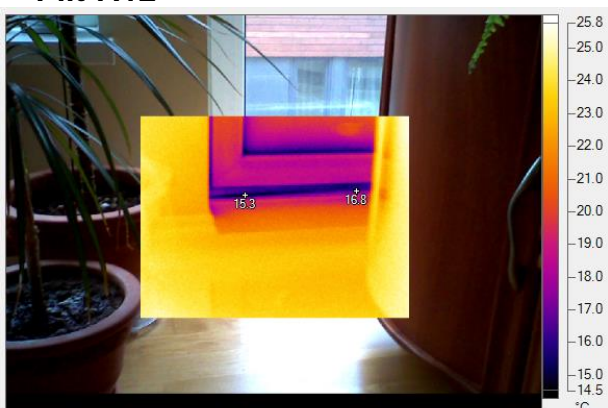
Sisepinna- temperatuur $t_{si}$ , °C		Temperatuuri-indeks	
Välitemperatuur, °C	-3	Sp <sub>1</sub>	15,3	$f_{Rsi} Sp_1$	0,775
Sisitemperatuur, °C	20,6	Sp <sub>2</sub>	16,2	$f_{Rsi} Sp_2$	0,814
		Sp <sub>3</sub>	16,8	$f_{Rsi} Sp_3$	0,839
		Sp <sub>4</sub>	17,4	$f_{Rsi} Sp_4$	0,864
		Sp <sub>5</sub>	19	$f_{Rsi} Sp_5$	0,932

Kontrollida aknatihendite seisukorda. Akna ja piirde lekked.

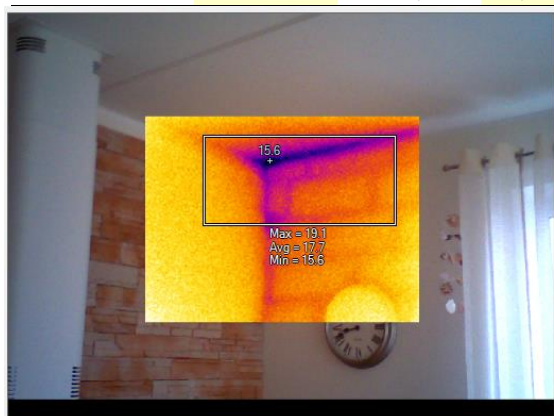
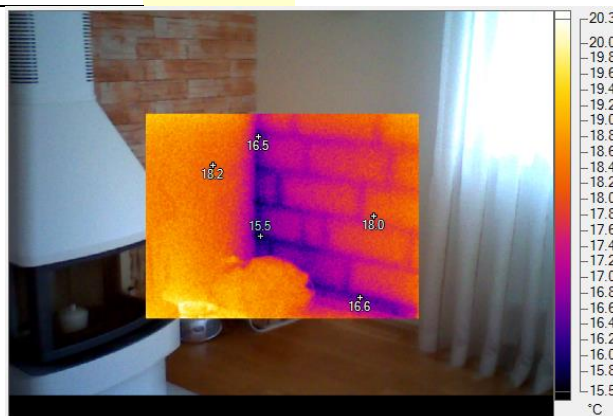
Sisepinna- temperatuur $t_{si}$ , °C		Temperatuuri- indeks	
Välitemperatuur, °C	-3	Sp <sub>1</sub>	15,5	$f_{Rsi} Sp_1$	0,811
Sisetemperatuur, °C	19,8	Sp <sub>2</sub>	16,5	$f_{Rsi} Sp_2$	0,855
		Sp <sub>3</sub>	18	$f_{Rsi} Sp_3$	0,921

Seinapind on suhteliselt ühtlase pinnatemperatuuriga, ei ole märgata lekkeid. Vahelae ja välisseina ning katuslae ja välisseina liitekohtades ei ole märgata märkimisväärseid lekkeid.

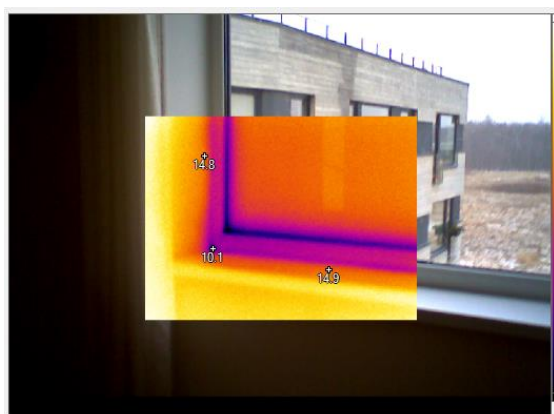
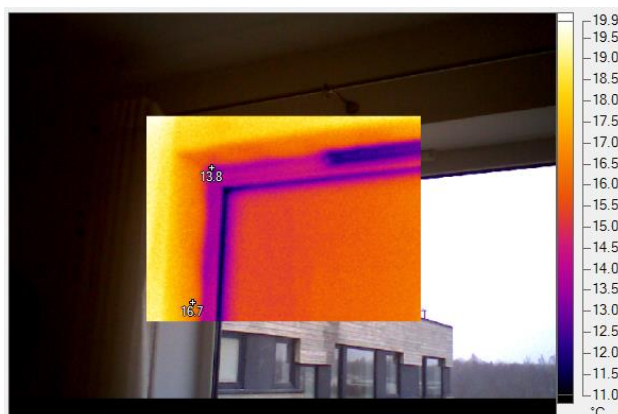
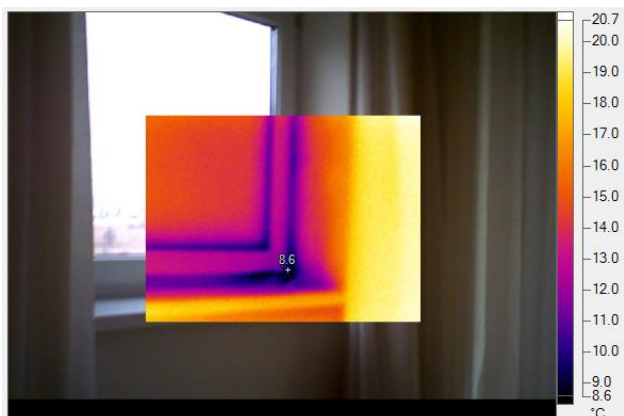
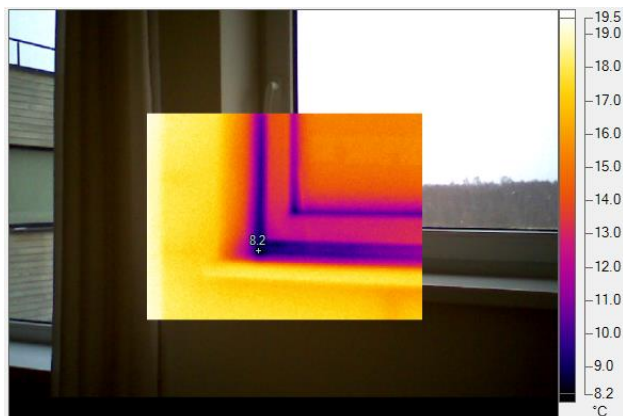
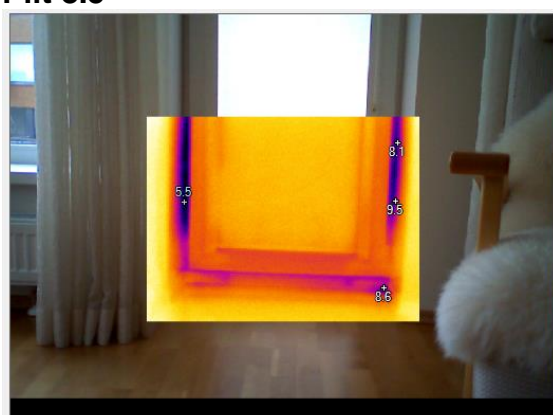
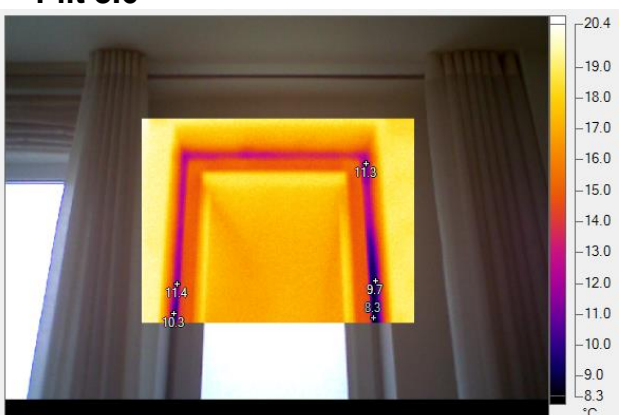
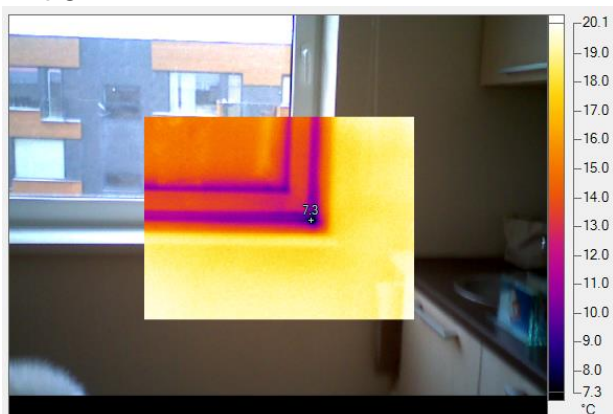
Sisepinna-temperatuur $t_{si}$ , °C		Temperatuurindeks		Kontrollida aknatihendite seisukorda. Akna ja piirde lekkeid.
Välitemperatuur, °C	-3	Sp <sub>1</sub>	5,5	$f_{Rsi} Sp_1$	0,373	
Sisetemperatuur, °C	19,8	Sp <sub>2</sub>	7,3	$f_{Rsi} Sp_2$	0,452	
		Sp <sub>3</sub>	8,2	$f_{Rsi} Sp_3$	0,491	
		Sp <sub>4</sub>	9,5	$f_{Rsi} Sp_4$	0,548	
		Sp <sub>5</sub>	10,5	$f_{Rsi} Sp_5$	0,592	
		Sp <sub>6</sub>	11,5	$f_{Rsi} Sp_6$	0,636

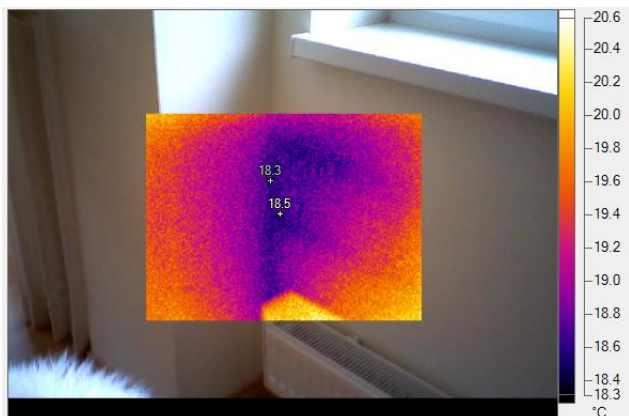
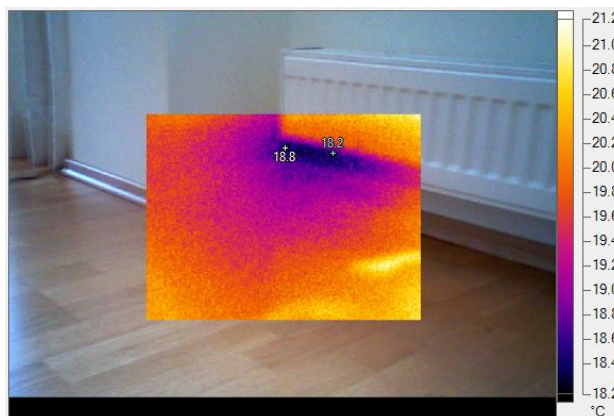
Sisepinna- temperatuur $t_{si}$ , °C		Temperatuuri-indeks	
Välitemperatuur, °C	-3	Sp <sub>1</sub>	15,1	$f_{Rsi} Sp_1$	0,794
Sisitemperatuur, °C	19,8	Sp <sub>2</sub>	16,3	$f_{Rsi} Sp_2$	0,846
		Sp <sub>3</sub>	16,7	$f_{Rsi} Sp_3$	0,864
		Sp <sub>4</sub>	17,0	$f_{Rsi} Sp_4$	0,877
		Sp <sub>5</sub>	18,2	$f_{Rsi} Sp_5$	0,930

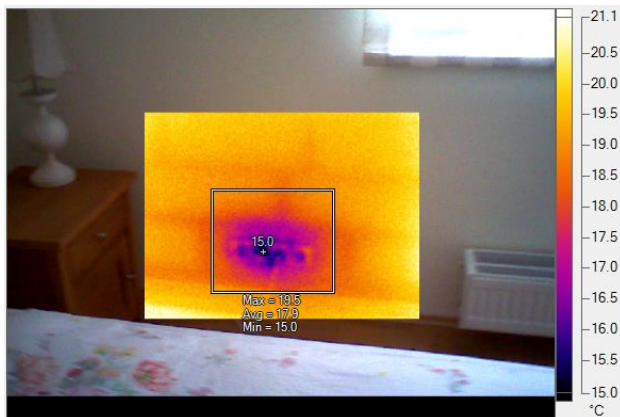
**Pilt 8.15**

Pilt 8.15 läbiviigu koht. Kontrollida aknatihendite seisukorda. Akna ja piirde lekkes. Seinapind on suhteliselt ühtlase pinnatemperatuuriga, ei ole märgata lekkeid.

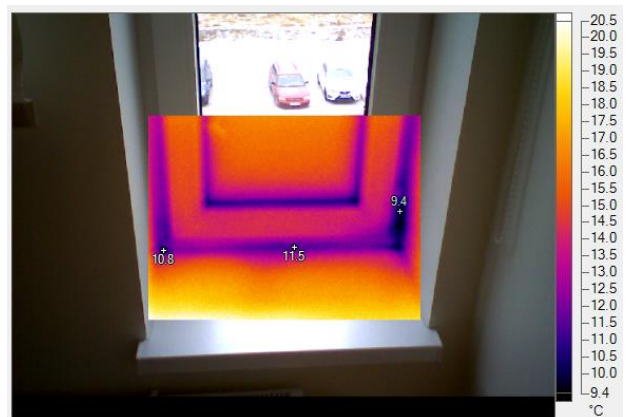
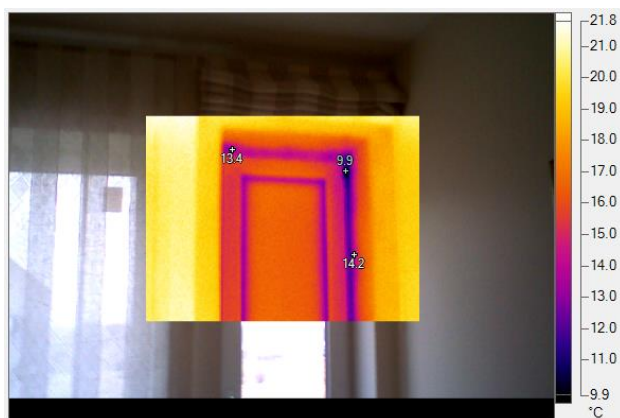
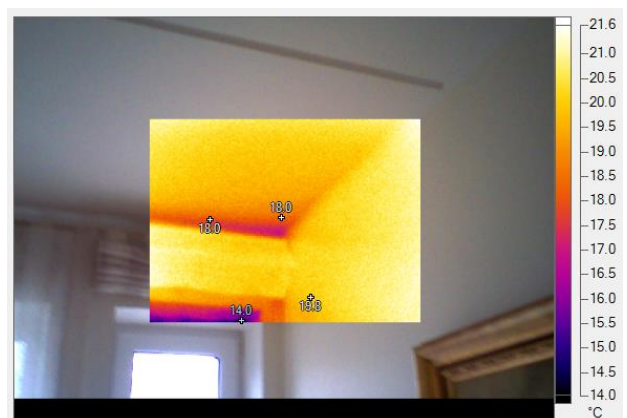
Sisepinna- temperatuur $t_{sij}$ , °C		Temperatuuri-indeks	
Välitemperatuur, °C	-3	Sp <sub>1</sub>	9,4	$f_{Rsi} Sp_1$	<b>0,544</b>
Sisitemperatuur, °C	19,8	Sp <sub>2</sub>	10,8	$f_{Rsi} Sp_2$	<b>0,605</b>
		Sp <sub>3</sub>	11,5	$f_{Rsi} Sp_3$	<b>0,636</b>
		Sp <sub>4</sub>	14,0	$f_{Rsi} Sp_4$	0,746
		Sp <sub>5</sub>	15	$f_{Rsi} Sp_5$	0,789
