Objekt: Tammepõllu tee 19 korterelamu  
Aadress: Tammepõllu tee 19, Haabneeme, Harjumaa  
Kontaktisik: Margit Paju, KÜ Tammepõllu tee 19  
+372 56 204 102, margit.paju@1market.ee

## TERMOÜLEVAATUSE RAPORT

**4 -KORRUSELINE 56 - KORTERIGA ELAMU**  
**Tammepõllu tee 19, Haabneeme, Harjumaa**

Termografeerimise aeg: Märts 2017  
Aruanne esitatud: 29.märts 2017

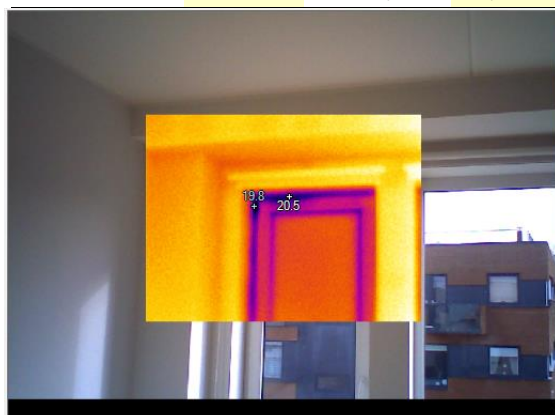
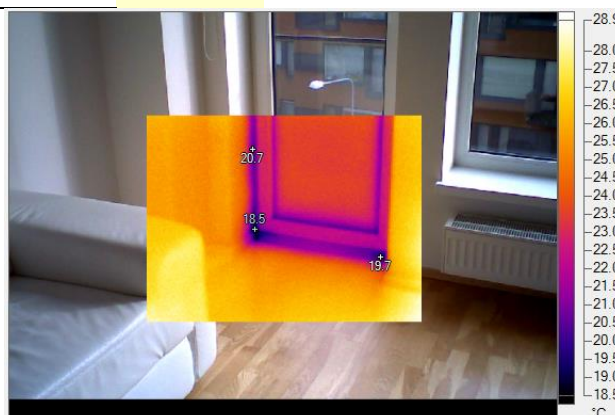
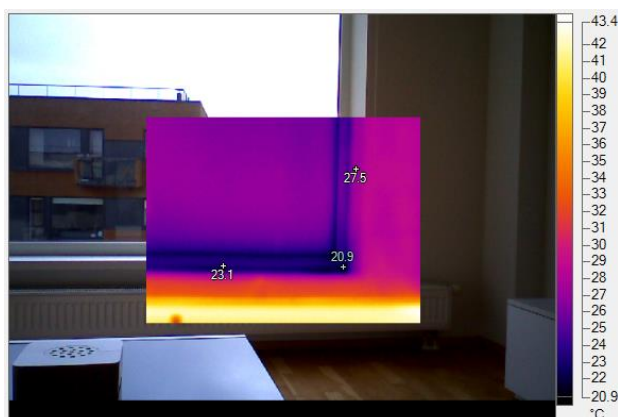
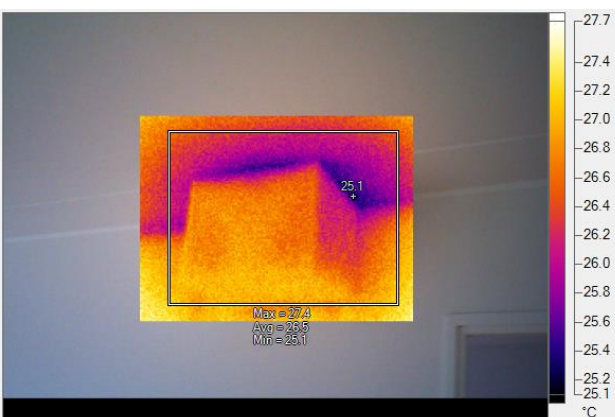
Sisepinna-temperatuur $t_{si}$ , °C		Temperatuuri-indeks		
Välitemperatuur, °C	-2	Sp <sub>1</sub>	18,5	$f_{Rsi} Sp_1$	0,810	Kontrollida aknatihendite seisukorda.
Sisetemperatuur, °C	23,3	Sp <sub>2</sub>	19,7	$f_{Rsi} Sp_2$	0,858	
		Sp <sub>3</sub>	20,9	$f_{Rsi} Sp_3$	0,905	
		Sp <sub>4</sub>	25,1	$f_{Rsi} Sp_4$	1,071

Märkimisväärseid lekke kohti ei ole märgata.

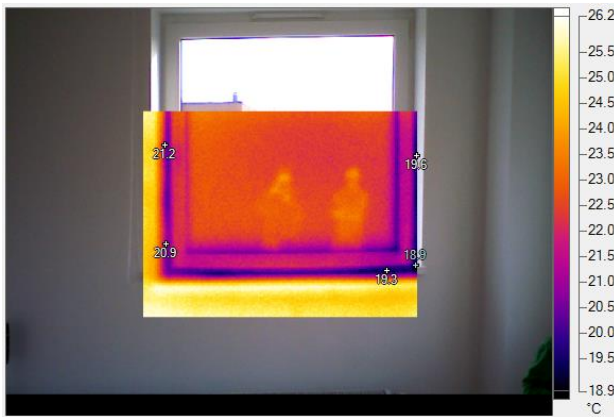
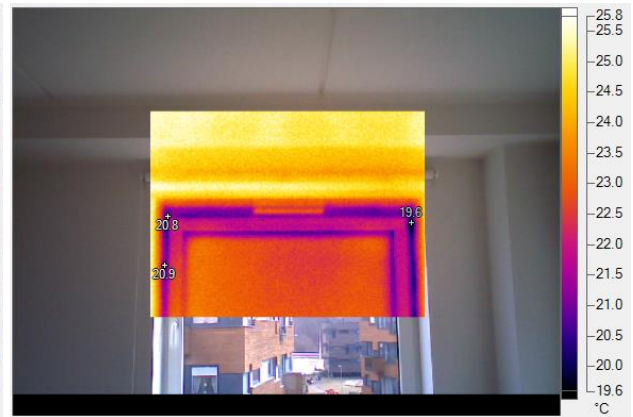
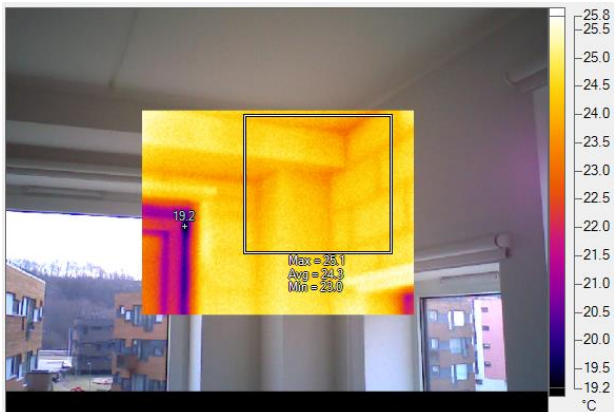
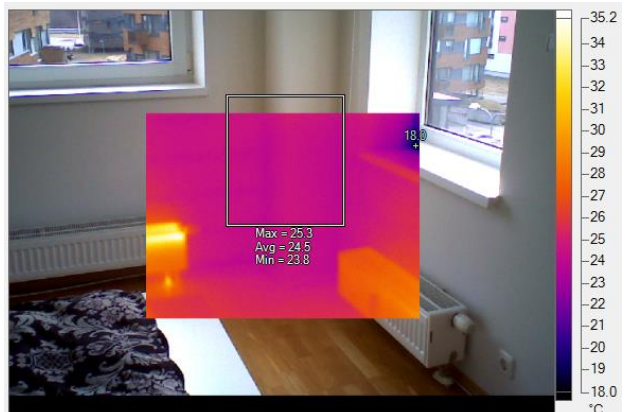
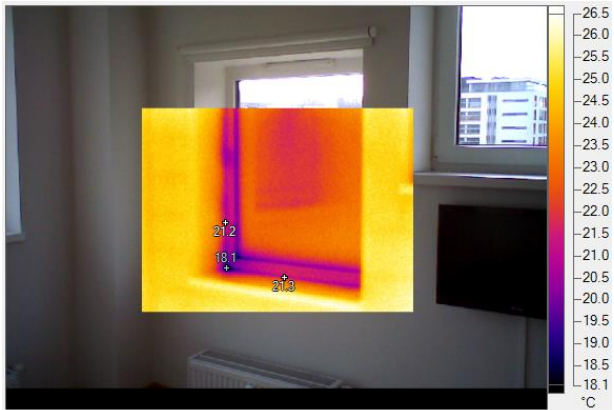
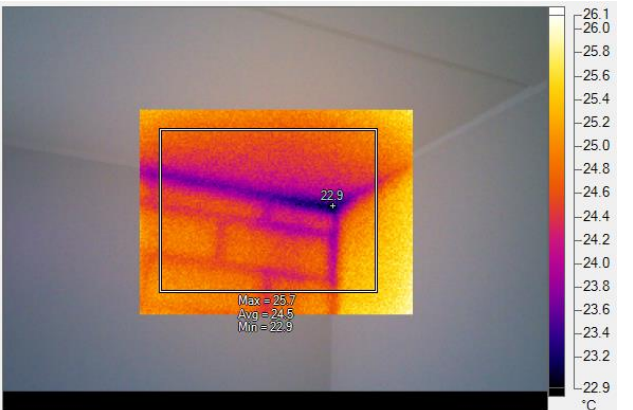
Sisepinna-temperatuur $t_{si}$ , °C		Temperatuurindeks		
Välistemperatuur, °C	-2	Sp <sub>1</sub>	18,1	$f_{Rsi} Sp_1$	0,794	Kontrollida aknatihendite seisukorda.
Sisetemperatuur, °C	23,3	Sp <sub>2</sub>	19,2	$f_{Rsi} Sp_2$	0,838	
		Sp <sub>3</sub>	20,8	$f_{Rsi} Sp_3$	0,901

Seinapind on suhteliselt ühtlase pinnatemperatuuriga, ei ole märgata lekkeid. Katuslae ja välisseina liitekohtades ei ole märgata märkimisväärseid lekkeid.

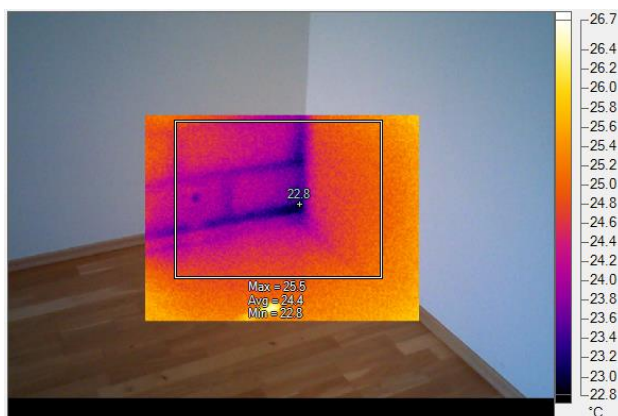
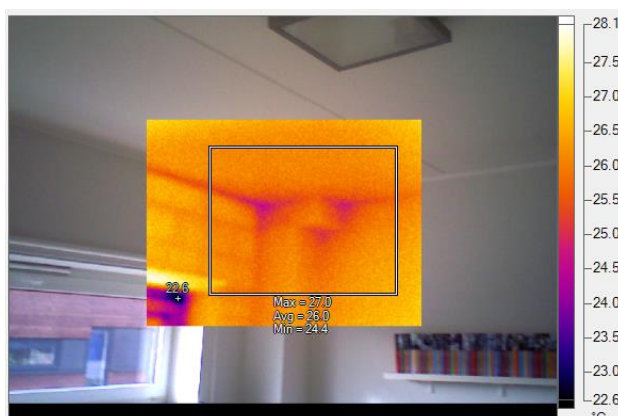
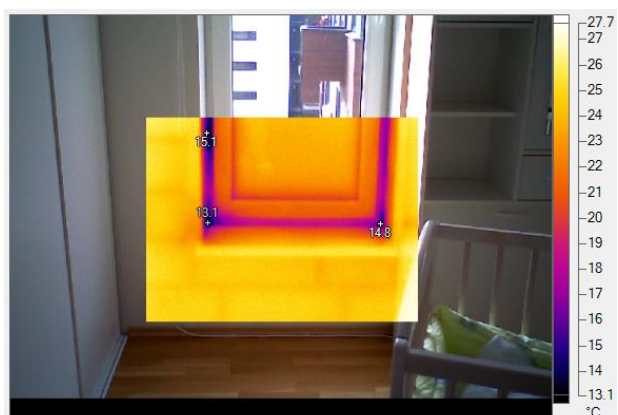
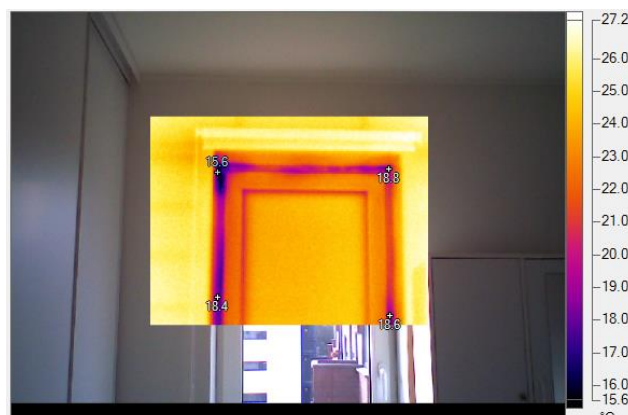
Sisepinna- temperatuur $t_{siv}$ , °C		Temperatuuri-indeks
Välitemperatuur, °C	-2	Sp <sub>1</sub>	13,1	$f_{Rsi} Sp_1$ 0,597
Sisetemperatuur, °C	23,3	Sp <sub>2</sub>	14,8	$f_{Rsi} Sp_2$ 0,664
		Sp <sub>3</sub>	15,1	$f_{Rsi} Sp_3$ 0,676
		Sp <sub>4</sub>	18,6	$f_{Rsi} Sp_4$ 0,814
		Sp <sub>5</sub>	22,8	$f_{Rsi} Sp_5$ 0,980

Seinapind on suhteliselt ühtlase pinnatemperatuuriga, ei ole märgata lekkeid. Katuslae ja välisseina liitekohtades ei ole märgata märkimisväärseid lekkeid. Kontrollida aknatihendite seisukorda. Akna ja piirde lekkeid.

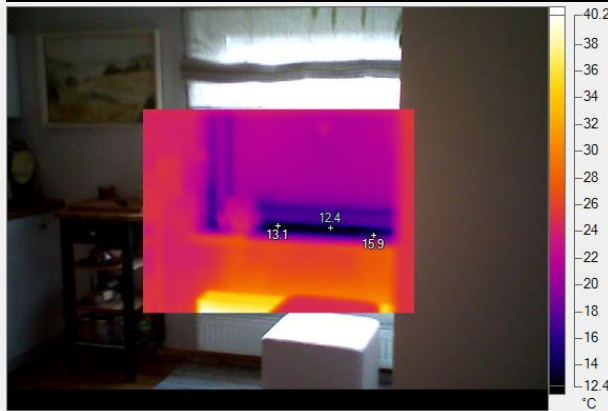
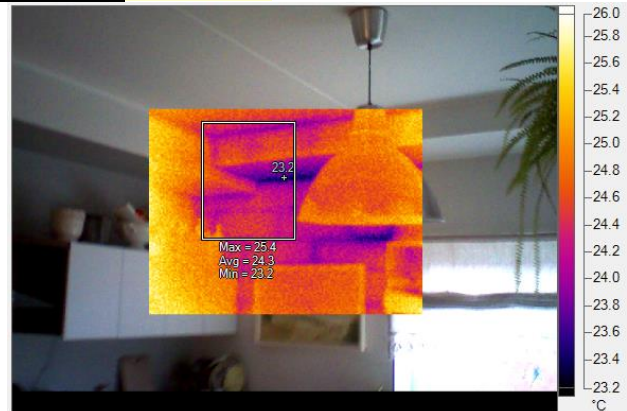
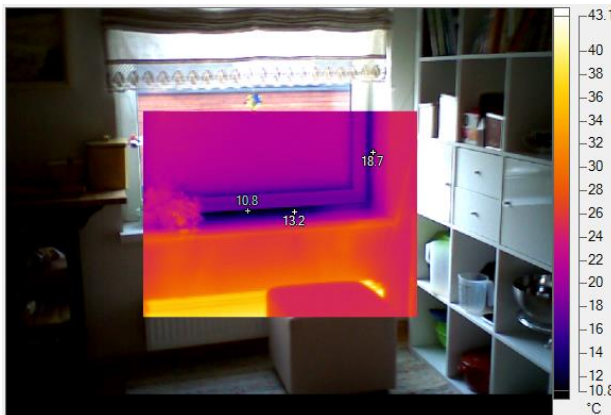
Seinapind on suhteliselt ühtlase pinnatemperatuuriga, ei ole märgata lekkeid. Katuslae ja välisseina liitekohtades ei ole märgata märkimisväärseid lekkeid.

Kontrollida aknatihendite seisukorda. Akna ja piirde lekkeid.

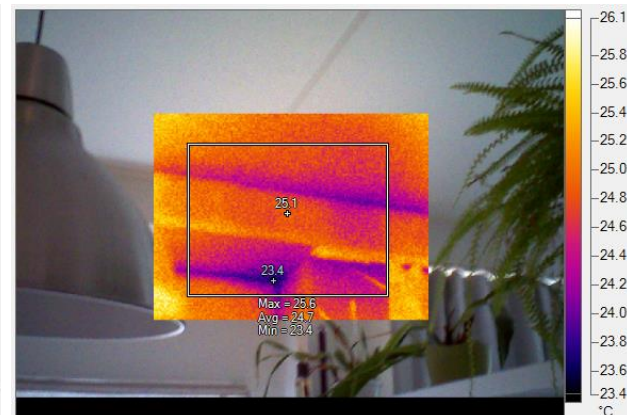
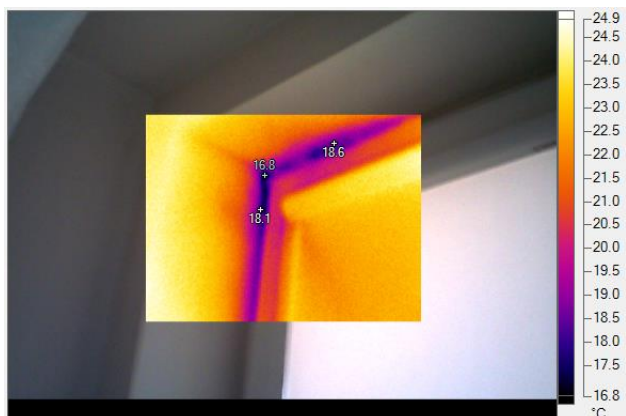
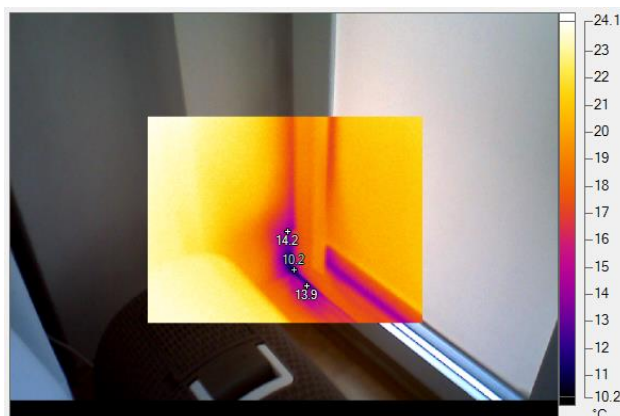
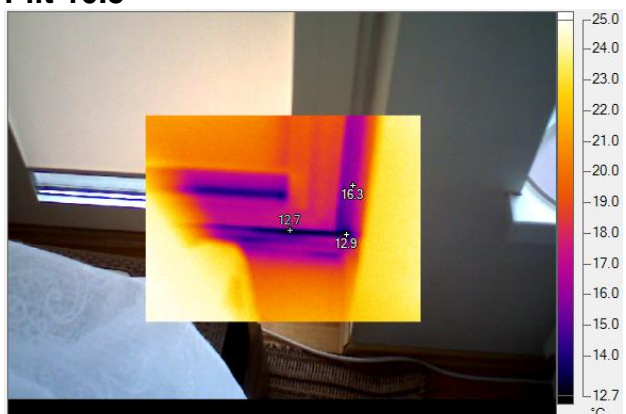
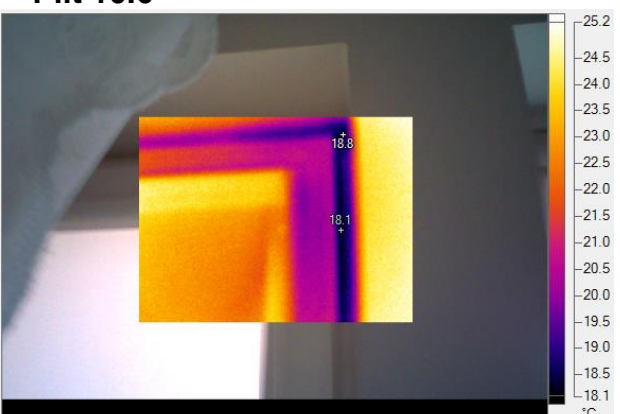
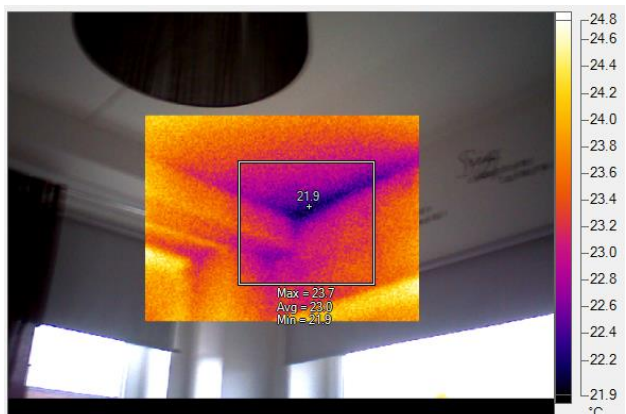
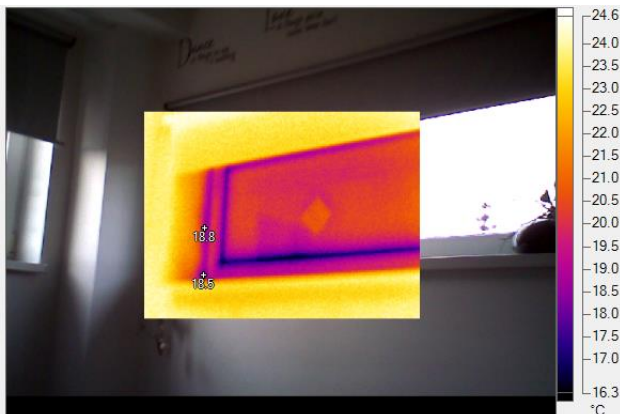
Sisepinna- temperatuur $t_{si}$ , °C	Temperatuuri-indeks
Välistemperatuur, °C	-2	Sp <sub>1</sub> 10,8	$f_{Rsi}$ Sp <sub>1</sub> <b>0,582</b>
Sisetemperatuur, °C	20	Sp <sub>2</sub> 12,4	$f_{Rsi}$ Sp <sub>2</sub> <b>0,655</b>
		Sp <sub>3</sub> 13,1	$f_{Rsi}$ Sp <sub>3</sub> <b>0,686</b>
		Sp <sub>4</sub> 15,9	$f_{Rsi}$ Sp <sub>4</sub> 0,814
		Sp <sub>5</sub> 23,4	$f_{Rsi}$ Sp <sub>5</sub> 1,155

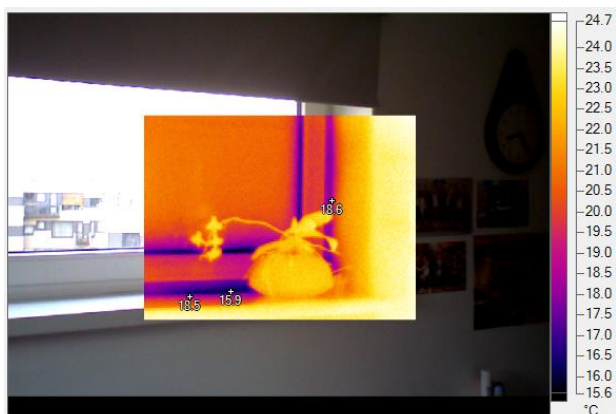
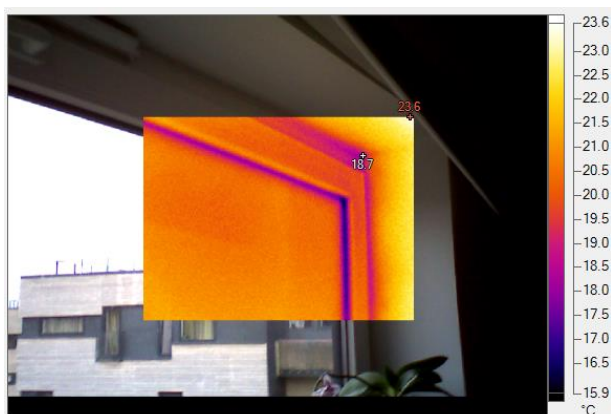
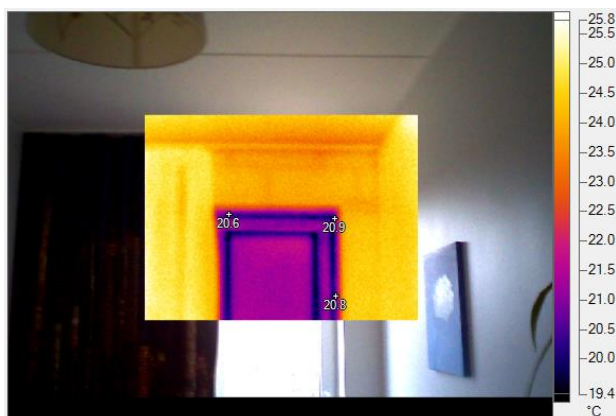
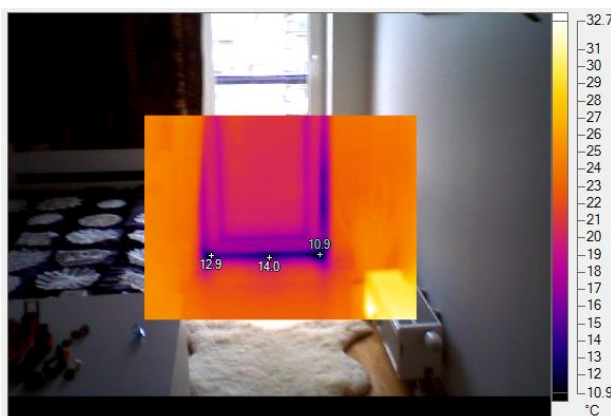
Sisepinna- temperatuur $t_{sij}$ , °C		Temperatuuri-indeks	
Välitemperatuur, °C	-2	Sp <sub>1</sub>	10,9	$f_{Rsi} Sp_1$	0,586
Sisetemperatuur, °C	20	Sp <sub>2</sub>	12,9	$f_{Rsi} Sp_2$	0,677
		Sp <sub>3</sub>	14	$f_{Rsi} Sp_3$	0,727
		Sp <sub>4</sub>	15,9	$f_{Rsi} Sp_4$	0,814

Kontrollida aknatihendite seisukorda. Akna ja piirde lekked.

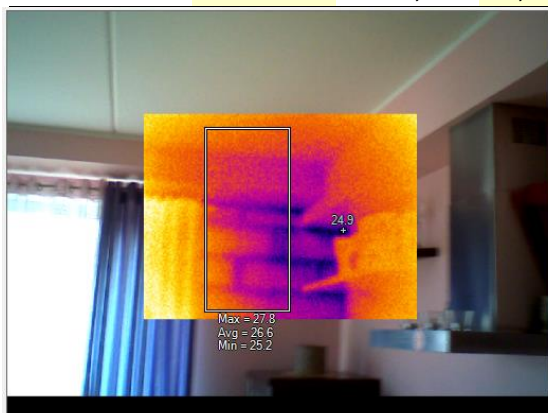
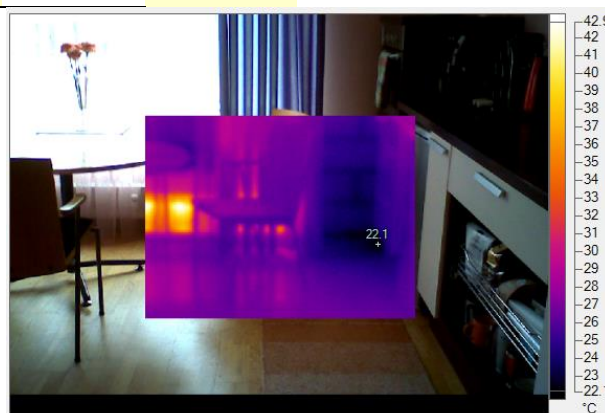
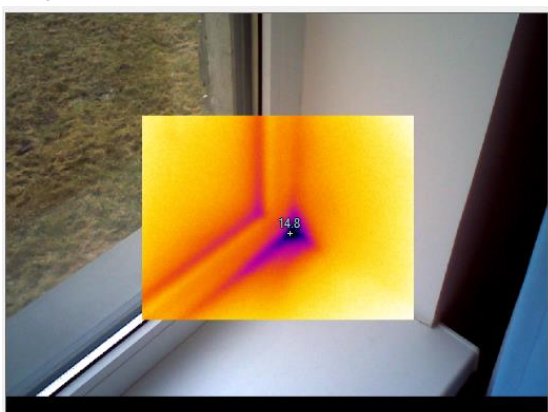
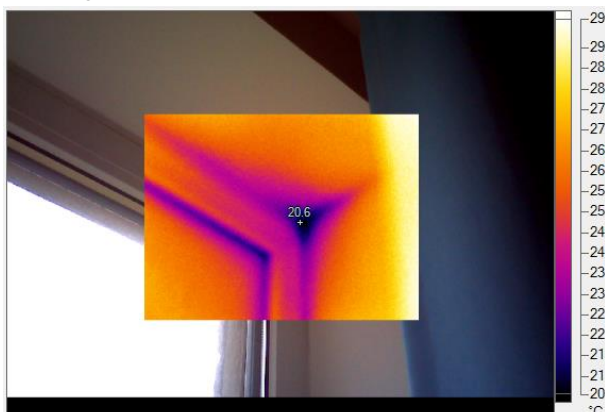
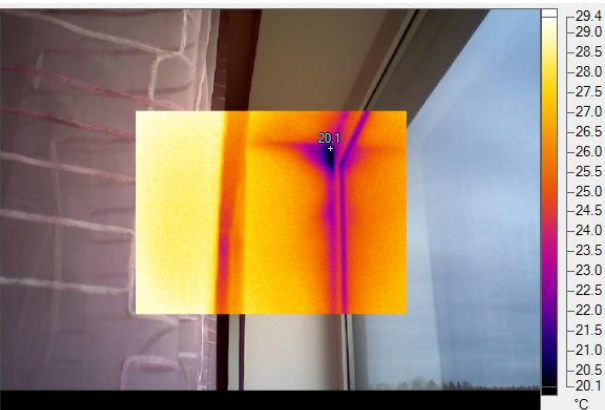
Sisepinna- temperatuur $t_{si}$ , °C	
Välitemperatuur, °C	-2	$Sp_1$	13,8
Sisitemperatuur, °C	21	$Sp_2$	14,8
		$Sp_3$	20,1

Temperatuuri-indeks	
$f_{Rsi} Sp_1$	0,687
$f_{Rsi} Sp_2$	0,730
$f_{Rsi} Sp_3$	0,961

Ei ole märgata märkimisväärseid lekkeid. Pilt 11.5 on võimalik kriitiline lekke oht.

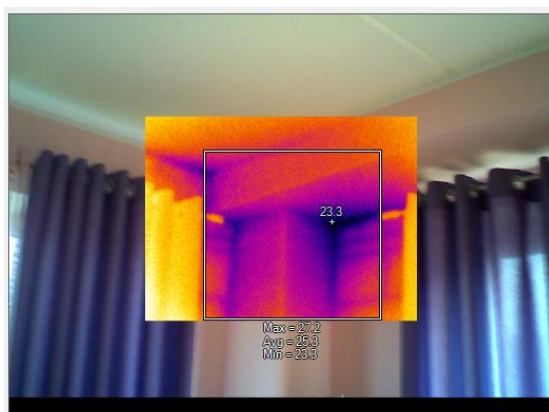
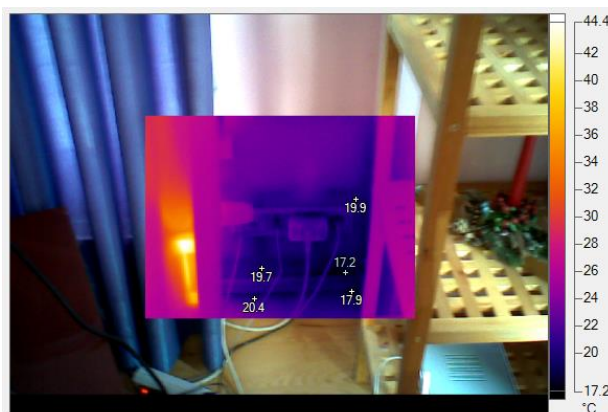
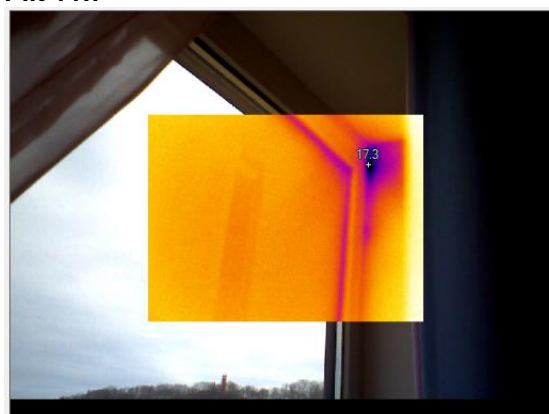
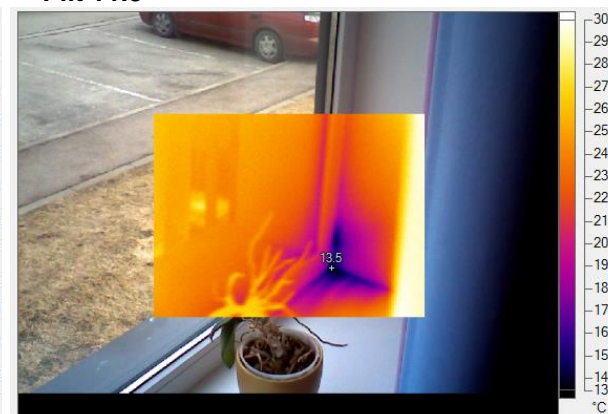
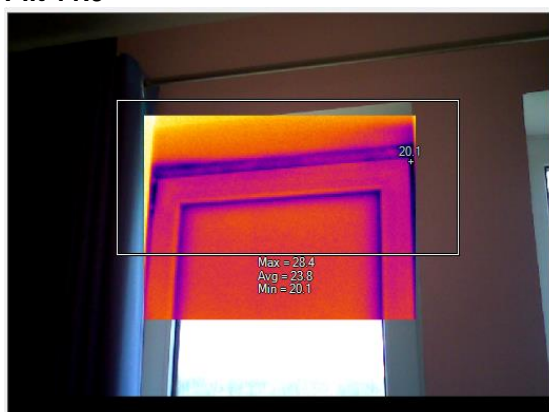
Sisepinna-temperatuur $t_{sij}$ , °C		Temperatuuri-indeks		Kontrollida aknatihendite seisukorda. Akna ja piirde võimalikud lekke ohud.	
Välis temperatuur, °C	-2	$Sp_1$	13,5	$f_{Rsi} Sp_1$		0,674
Sisetemperatuur, °C	21	$Sp_2$	15,9	$f_{Rsi} Sp_2$		0,778
		$Sp_3$	17	$f_{Rsi} Sp_3$		0,826
		$Sp_4$	19,7	$f_{Rsi} Sp_4$	0,943

Välisseina liitekohtades ei ole märgata märkimisväärseid lekkeid. Põranda ja välisseina liitekohas on madalam pinna temperatuur kui mujal.

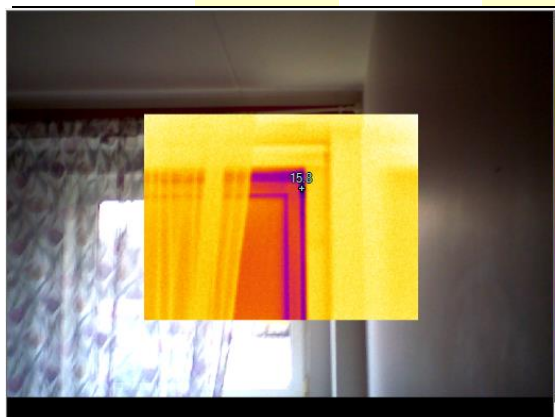
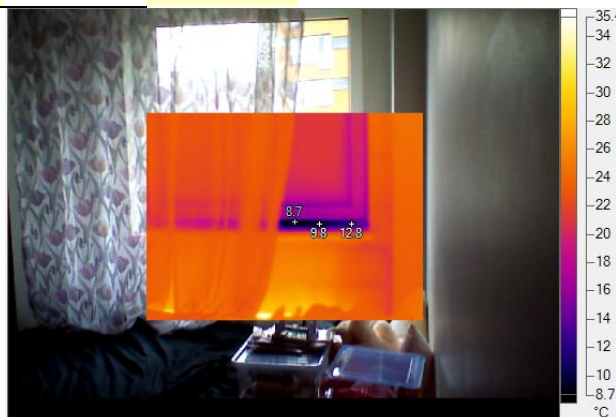
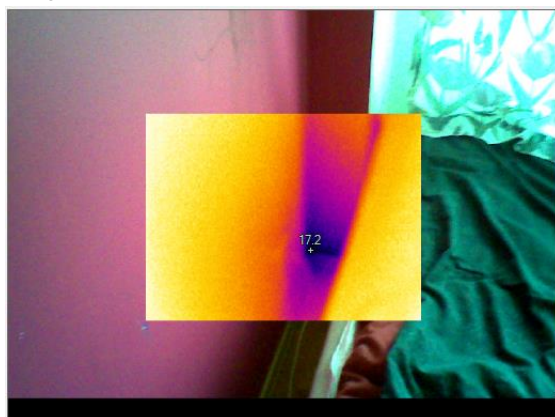
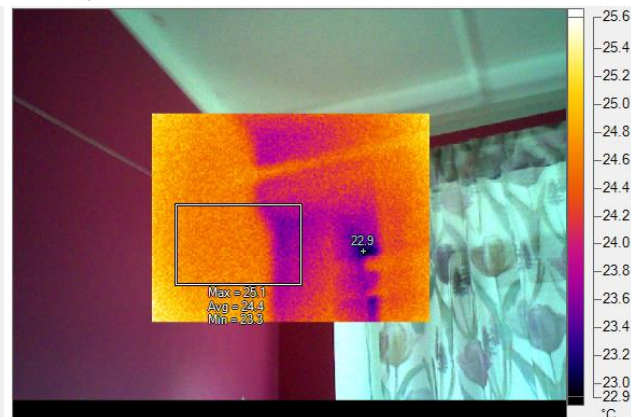
Sisepinna- temperatuur $t_{siv}$ , °C		Temperatuuri-indeks	
Välitemperatuur, °C	-2	Sp <sub>1</sub>	8,7	$f_{Rsi} Sp_1$	<b>0,473</b>
Sisitemperatuur, °C	20,6	Sp <sub>2</sub>	9,8	$f_{Rsi} Sp_2$	<b>0,522</b>
		Sp <sub>3</sub>	12,8	$f_{Rsi} Sp_3$	<b>0,655</b>
		Sp <sub>4</sub>	17,2	$f_{Rsi} Sp_4$	<b>0,850</b>

Välisseina liitekohtades ei ole märgata märkimisväärseid lekkeid. Põranda ja välisseina liitekohas on madalam pinna temperatuur kui mujal.

Kontrollida aknatihendite seisukorda. Akna ja piirde võimalikud lekke ohud.

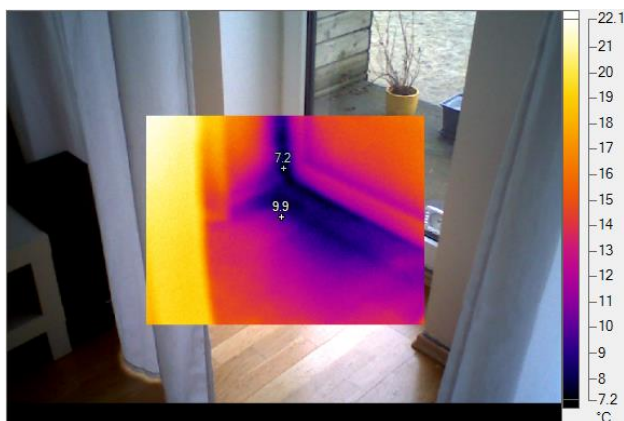
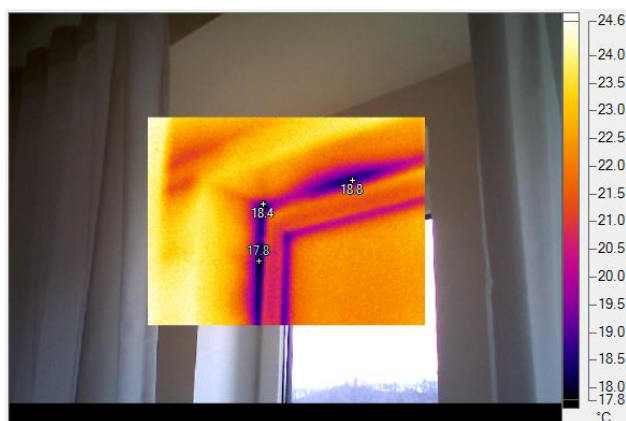
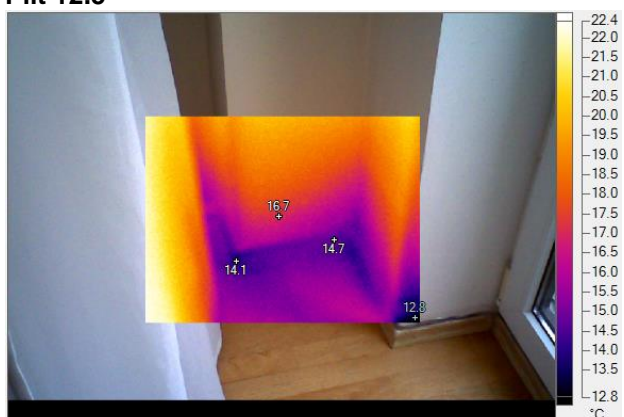
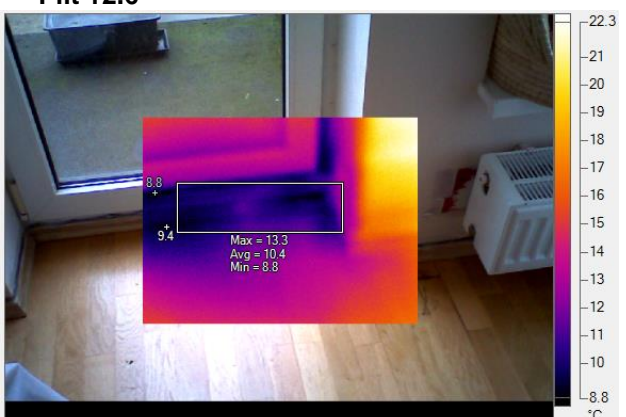
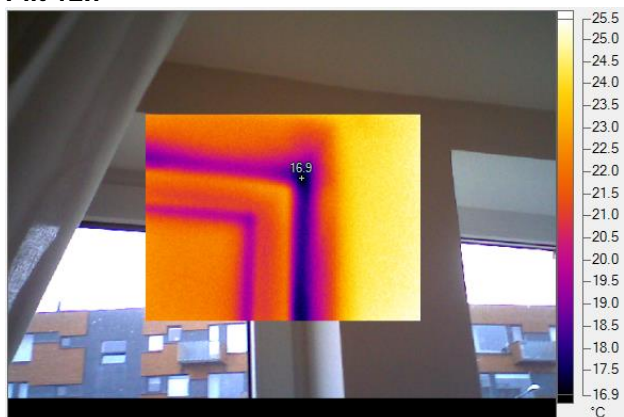
Sisepinna-temperatuur $t_{sij}$ , °C		Temperatuuri-indeks		Kontrollida aknatihendite seisukorda. Akna ja piirde lekkes. Põranda ja välisseina liitekohas lekkes.
Välitemperatuur, °C	-2	Sp <sub>1</sub>	7,2	$f_{Rsi}$ Sp <sub>1</sub>	0,407	
Sisitemperatuur, °C	20,6	Sp <sub>2</sub>	9,4	$f_{Rsi}$ Sp <sub>2</sub>	0,504	
		Sp <sub>3</sub>	12,8	$f_{Rsi}$ Sp <sub>3</sub>	0,655	
		Sp <sub>4</sub>	14,1	$f_{Rsi}$ Sp <sub>4</sub>	0,712	
		Sp <sub>5</sub>	16,3	$f_{Rsi}$ Sp <sub>5</sub>	0,810

Suurem lekke oht on rõdu ja piirde liitekohtades.

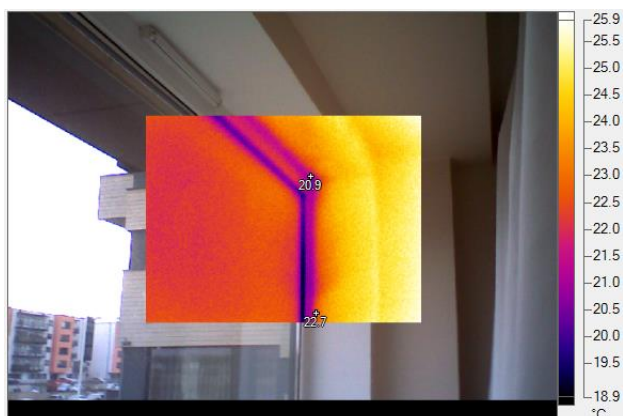
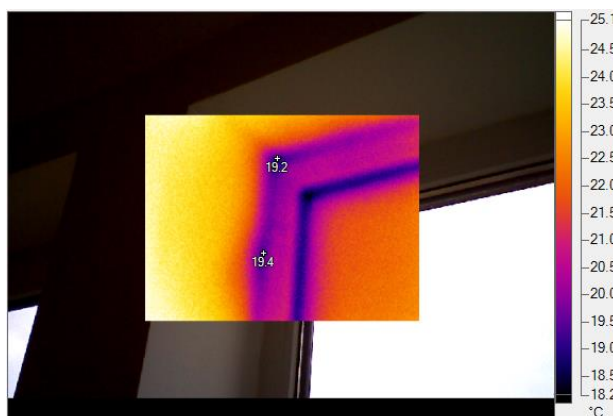
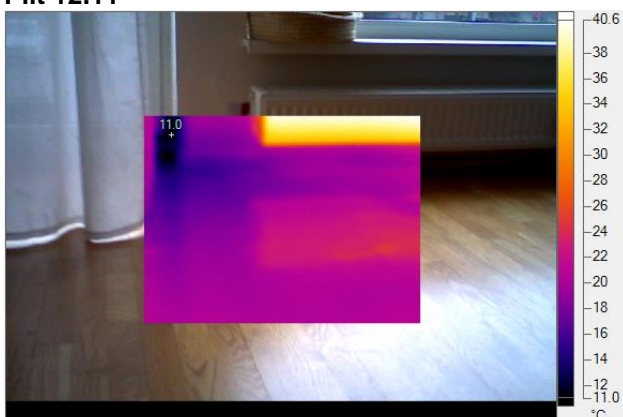
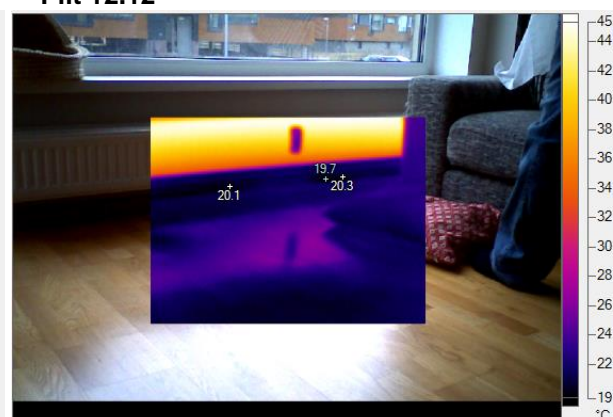
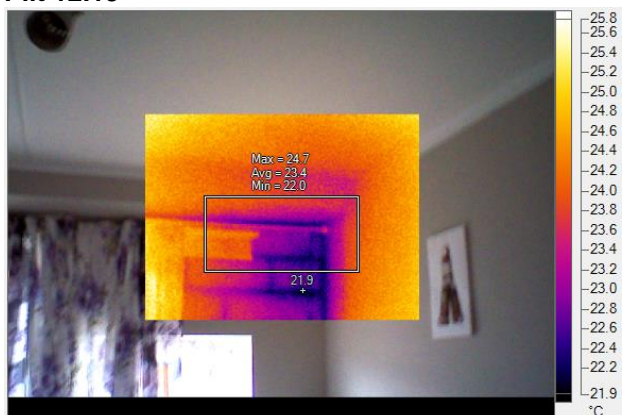
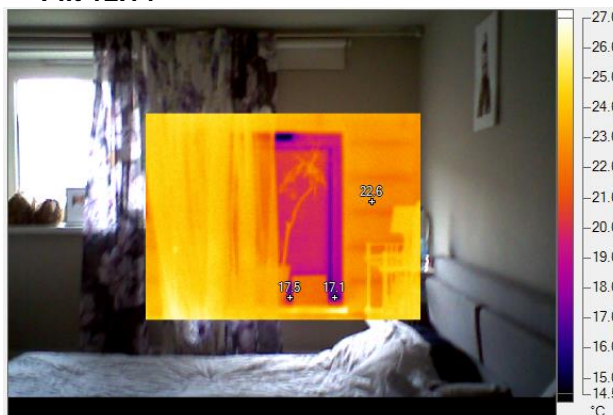
Sisepinna- temperatuur $t_{sij}$ , °C		Temperatuuri-indeks	
Välitemperatuur, °C	-2	Sp <sub>1</sub>	11	$f_{Rsi}$ Sp <sub>1</sub>	0,575
Sisetemperatuur, °C	20,6	Sp <sub>2</sub>	17,1	$f_{Rsi}$ Sp <sub>2</sub>	0,845
		Sp <sub>3</sub>	17,5	$f_{Rsi}$ Sp <sub>3</sub>	0,863
		Sp <sub>4</sub>	19,2	$f_{Rsi}$ Sp <sub>4</sub>	0,938
		Sp <sub>5</sub>	20,1	$f_{Rsi}$ Sp <sub>5</sub>	0,978
		Sp <sub>6</sub>	22	$f_{Rsi}$ Sp <sub>6</sub>	1,062

Kontrollida aknatihendite seisukorda. Rõduukse ja piirde lekked. Seinapind on suhteliselt ühtlase pinnatemperatuuriga, ei ole märgata lekkeid. Välisseina ja pörandaliitekohas ei ole märgata märkimisväärseid lekkeid.

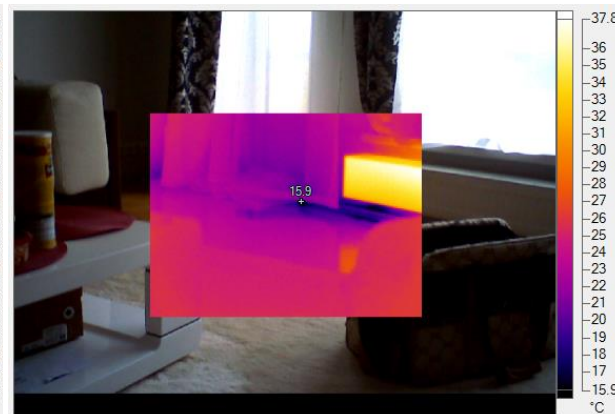
Pilt 13.4

Sisepinna- temperatuur $t_{si}$ , °C		Temperatuuri-indeks	
Välis temperatuur, °C	-2	Sp <sub>1</sub>	15,9	$f_{Rsi}$ Sp <sub>1</sub>	0,882
Sisetemperatuur, °C	18,3	Sp <sub>2</sub>	20,1	$f_{Rsi}$ Sp <sub>2</sub>	1,089
		Sp <sub>3</sub>	22	$f_{Rsi}$ Sp <sub>3</sub>	1,182
		Sp <sub>4</sub>	22,4	$f_{Rsi}$ Sp <sub>4</sub>	1,202

Kontrollida aknatihendite seisukorda. Seinapind on suhteliselt ühtlase pinnatemperatuuriga, ei ole märgata lekkeid. Välisseina ja põranda liitekohas ei ole märgata märkimisväärseid lekkeid.

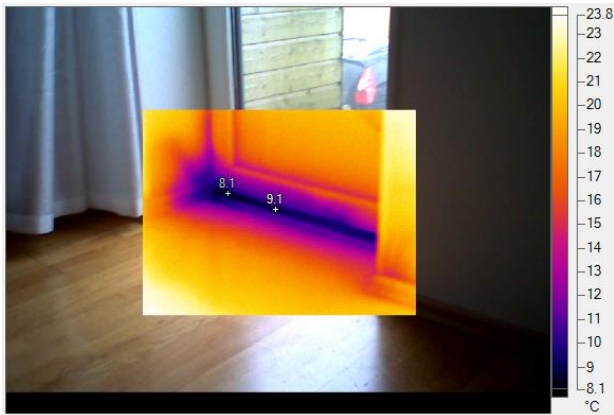
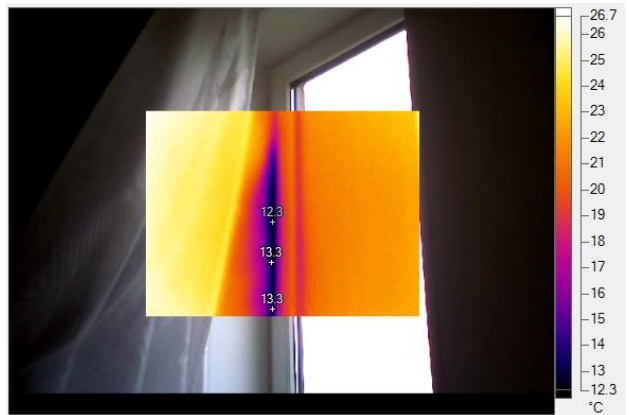
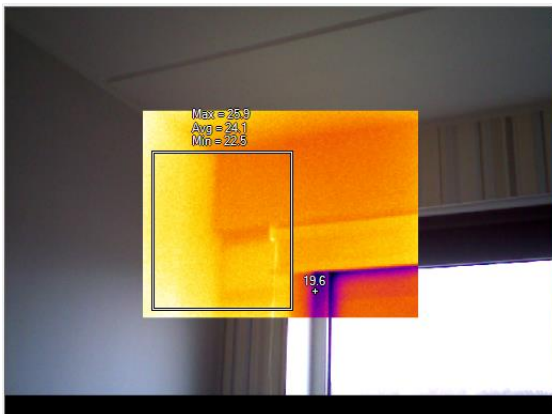
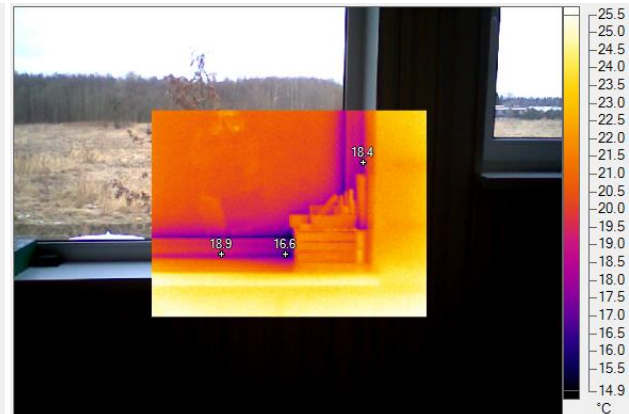
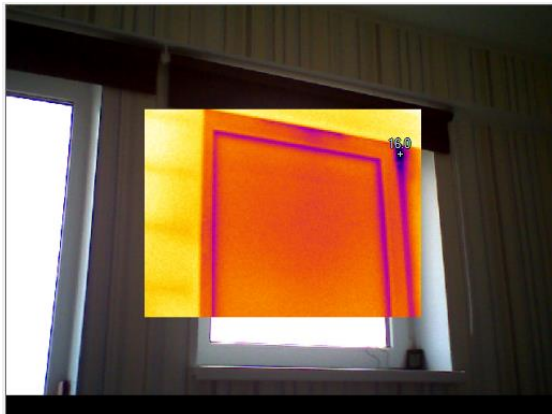
Sisepinna- temperatuur $t_{siv}$ , °C	Temperatuuri-indeks			
Välitemperatuur, °C	-2	Sp <sub>1</sub>	8,1	$f_{Rsi} Sp_1$	<b>0,498</b>	Rõduukse liitekohtades lekkes. Akna madalaim temperatuur on klaaspakett ümbruses. Kontrollida akende ja rõduukse tihendite korrasolekut.
Sisetemperatuur, °C	18,3	Sp <sub>2</sub>	9,1	$f_{Rsi} Sp_2$	<b>0,547</b>	
		Sp <sub>3</sub>	12,3	$f_{Rsi} Sp_3$	0,704	
		Sp <sub>4</sub>	13,3	$f_{Rsi} Sp_4$	0,754	
		Sp <sub>5</sub>	16	$f_{Rsi} Sp_5$	0,887	
		Sp <sub>6</sub>	18,4	$f_{Rsi} Sp_6$	1,005

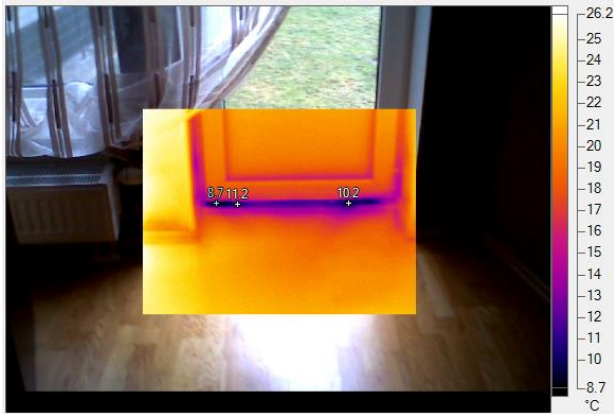
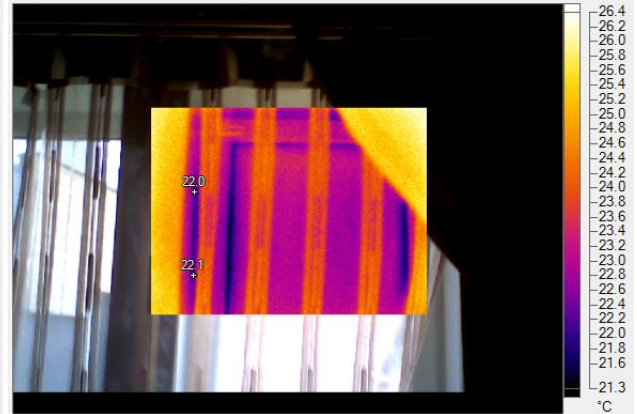
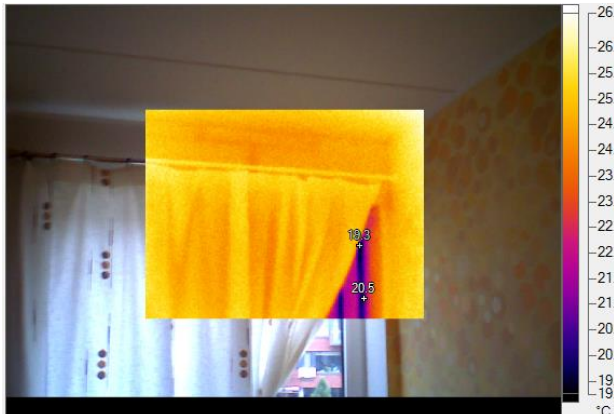
Sisepinna- temperatuur $t_{sij}$ , °C		Temperatuuri-indeks		
Välitemperatuur, °C	-2	Sp <sub>1</sub>	8,7	$f_{Rsi} Sp_1$	0,527	Rõduukse liitekohtades lekkes. Akna madalaim temperatuur on klaaspakett ümbruses. Kontrollida akende ja rõduukse tihendite korrasolekut.
Sisitemperatuur, °C	18,3	Sp <sub>2</sub>	10,2	$f_{Rsi} Sp_2$	0,601	
		Sp <sub>3</sub>	11,2	$f_{Rsi} Sp_3$	0,650	
		Sp <sub>4</sub>	13,5	$f_{Rsi} Sp_4$	0,764	
		Sp <sub>5</sub>	14	$f_{Rsi} Sp_5$	0,788	
		Sp <sub>6</sub>	14,8	$f_{Rsi} Sp_6$	0,828	
		Sp <sub>7</sub>	19,3	$f_{Rsi} Sp_7$	1,049

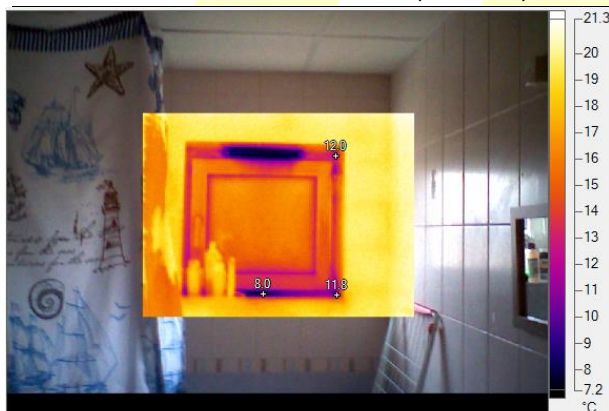
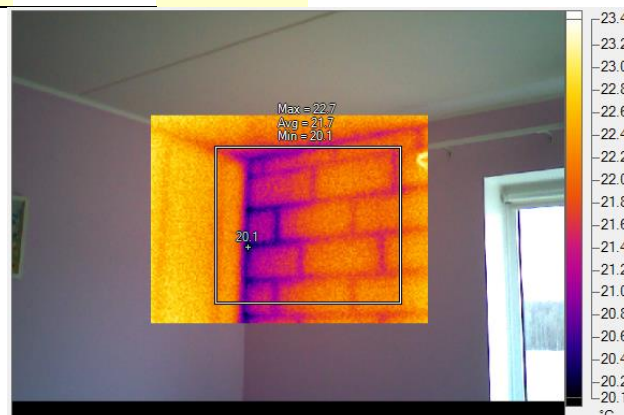
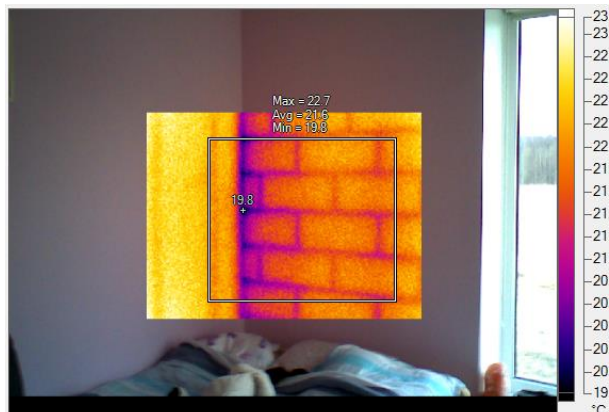
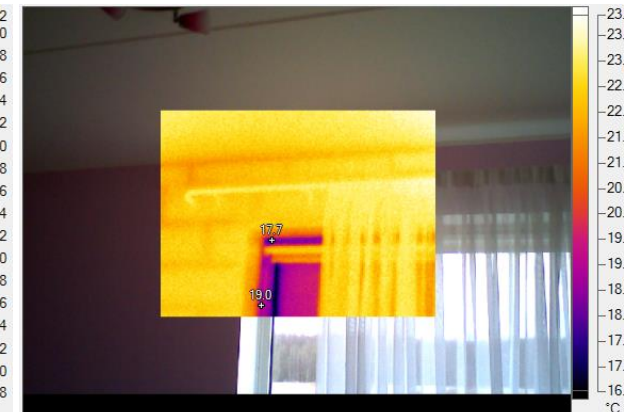
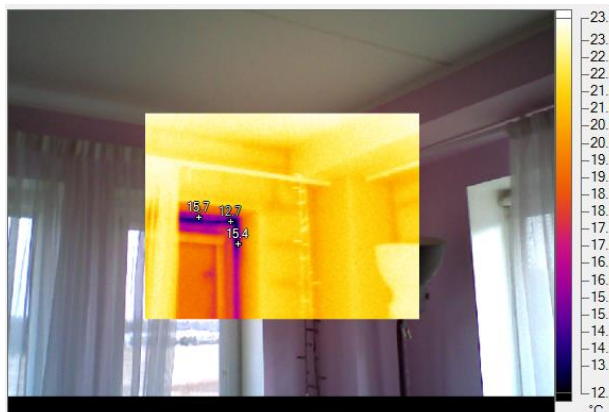
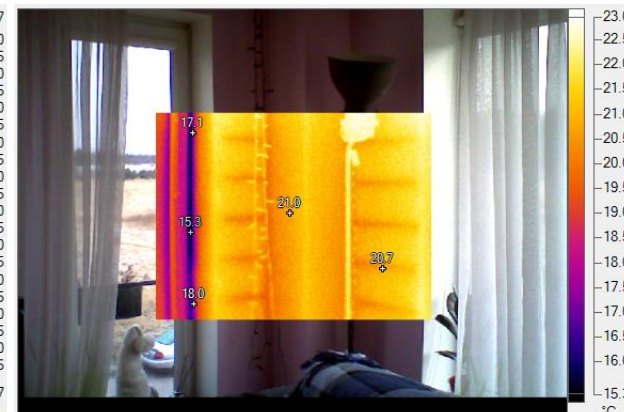
Sisepinna-temperatuur $t_{si}$ , °C
Välis temperatuur, °C	-2
Sisetemperatuur, °C	18,5
	Sp <sub>1</sub> 8
	Sp <sub>2</sub> 11,8
	Sp <sub>3</sub> 12
	Sp <sub>4</sub> 15,3
	Sp <sub>5</sub> 17,1
	Sp <sub>6</sub> 18

Temperatuuri-indeks
$f_{Rsi}$ Sp <sub>1</sub>	0,488
$f_{Rsi}$ Sp <sub>2</sub>	0,673
$f_{Rsi}$ Sp <sub>3</sub>	0,683
$f_{Rsi}$ Sp <sub>4</sub>	0,844
$f_{Rsi}$ Sp <sub>5</sub>	0,932
$f_{Rsi}$ Sp <sub>6</sub>	0,976

Rõduukse liitekohtades lekkes.  
Akna madalaim temperatuur on klaaspakett ümbruses. Kontrollida akende ja rõduukse tihendite korrasolekut. Seinapind on suhteliselt ühtlase pinnatemperatuuriga, ei ole märgata lekkeid. Madalaim temperatuur on akna freshklapi ava juures.

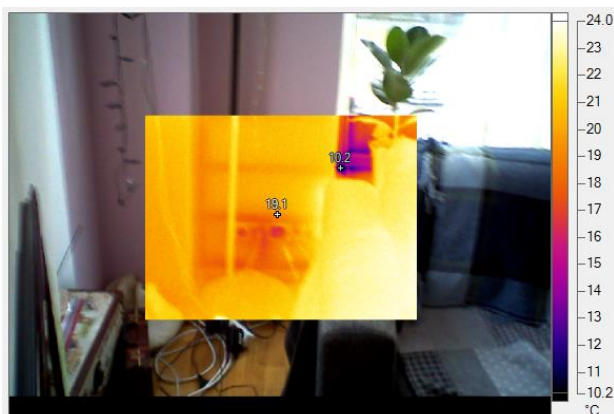
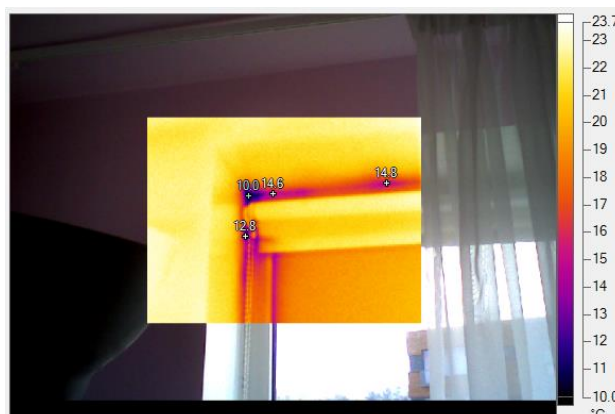
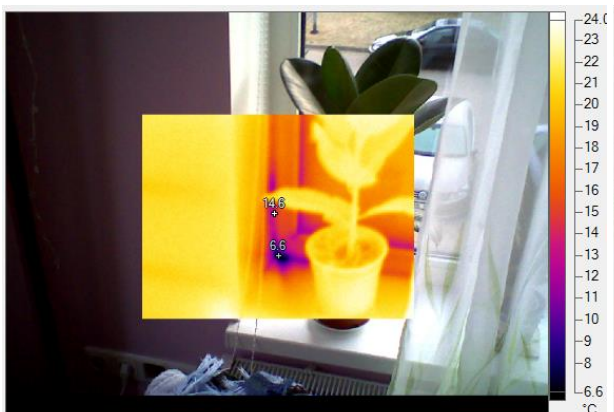
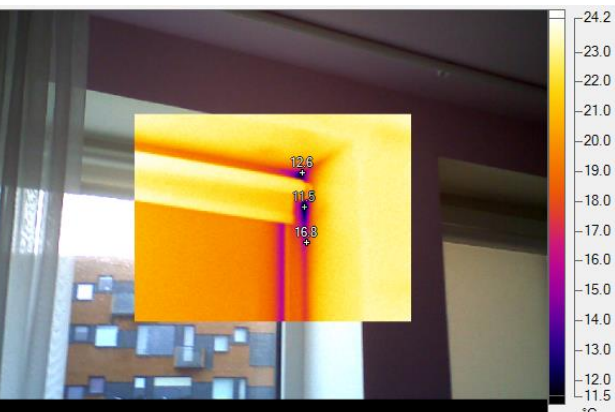
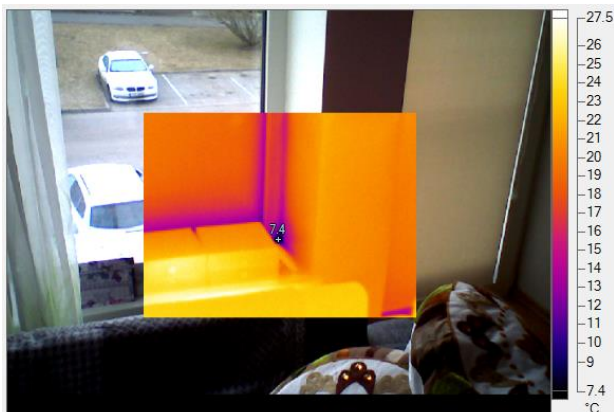
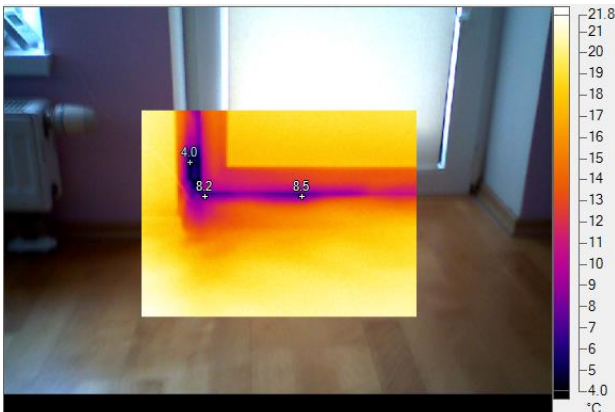
Sisepinna- temperatuur $t_{siv}$ , °C		Temperatuuri-indeks	
Välistemperatuur, °C	-2	Sp <sub>1</sub>	4	$f_{Rsi}$ Sp <sub>1</sub>	0,293
Sisetemperatuur, °C	18,5	Sp <sub>2</sub>	6,6	$f_{Rsi}$ Sp <sub>2</sub>	0,420
		Sp <sub>3</sub>	7,4	$f_{Rsi}$ Sp <sub>3</sub>	0,459
		Sp <sub>4</sub>	8,2	$f_{Rsi}$ Sp <sub>4</sub>	0,498
		Sp <sub>5</sub>	10	$f_{Rsi}$ Sp <sub>5</sub>	0,585
		Sp <sub>6</sub>	12,8	$f_{Rsi}$ Sp <sub>6</sub>	0,722
		Sp <sub>7</sub>	14,6	$f_{Rsi}$ Sp <sub>7</sub>	0,810
		Sp <sub>8</sub>	16,8	$f_{Rsi}$ Sp <sub>8</sub>	0,917

Rõduukse liitekohtades lekkesid. Kontrollida akende ja rõduukse tihendite korrasolekut. Seinapind on suhteliselt ühtlase pinnatemperatuuriga, ei ole märgata lekkesid.

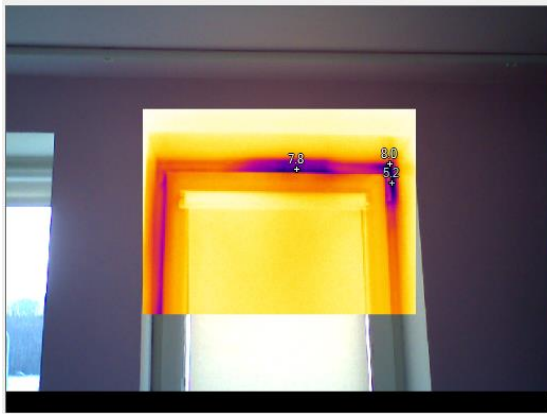
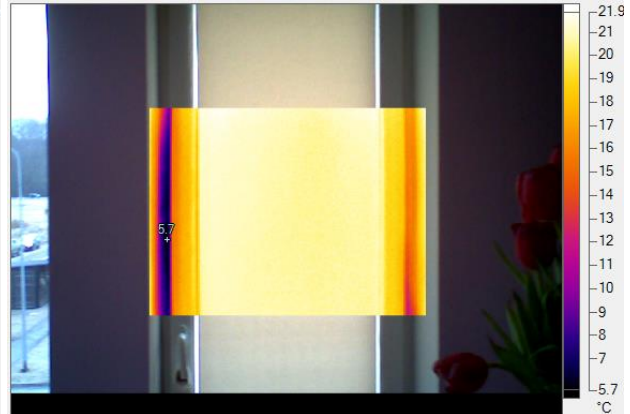
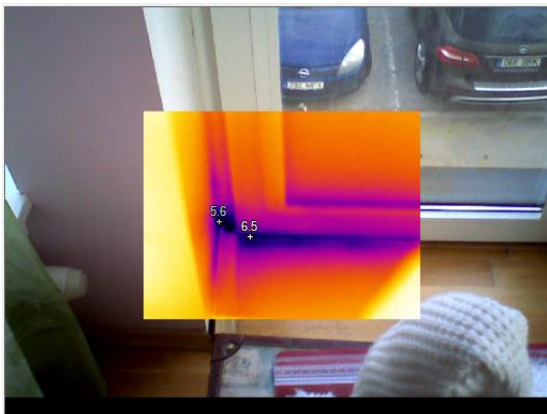
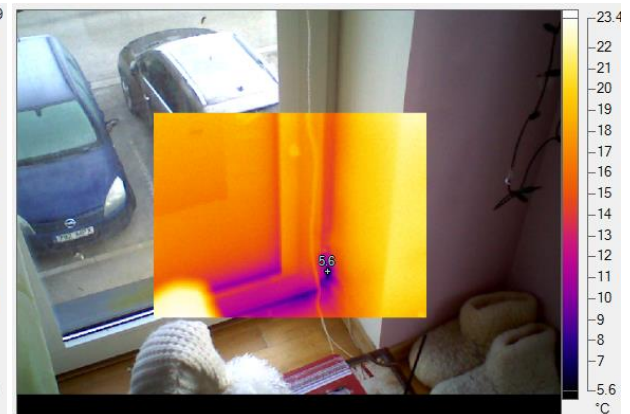
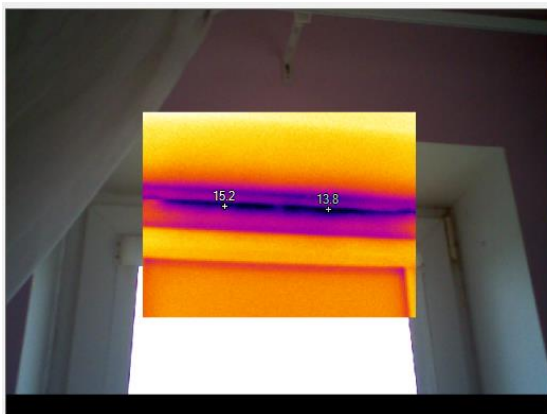
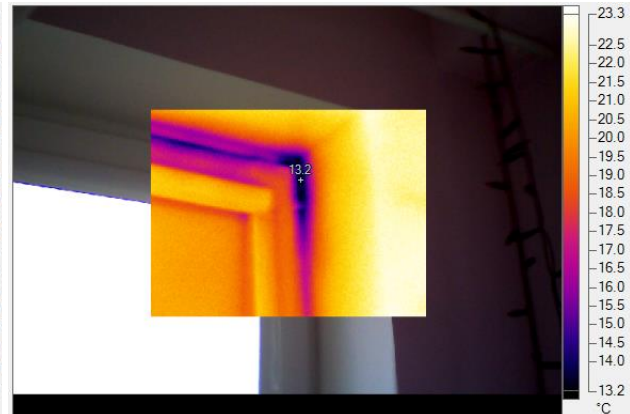
Sisepinna-temperatuur $t_{siv}$ , °C		Temperatuuri-indeks	
Välis temperatuur, °C	-2	Sp <sub>1</sub>	5,2	$f_{Rsi}$ Sp <sub>1</sub>	0,351
Sisetemperatuur, °C	18,5	Sp <sub>2</sub>	5,6	$f_{Rsi}$ Sp <sub>2</sub>	0,371
		Sp <sub>3</sub>	6,5	$f_{Rsi}$ Sp <sub>3</sub>	0,415
		Sp <sub>4</sub>	7,8	$f_{Rsi}$ Sp <sub>4</sub>	0,478
		Sp <sub>5</sub>	8	$f_{Rsi}$ Sp <sub>5</sub>	0,488
		Sp <sub>6</sub>	13,2	$f_{Rsi}$ Sp <sub>6</sub>	0,741
		Sp <sub>7</sub>	13,8	$f_{Rsi}$ Sp <sub>7</sub>	0,771
		Sp <sub>8</sub>	15,2	$f_{Rsi}$ Sp <sub>8</sub>	0,839

Rõduukse liitekohtades lekkes. Kontrollida akende ja rõduukse tihendite korrasolekut.
