Objekt: Tammepõllu tee 19 korterelamu  
Aadress: Tammepõllu tee 19, Haabneeme, Harjumaa  
Kontaktisik: Margit Paju, KÜ Tammepõllu tee 19  
+372 56 204 102, margit.paju@1market.ee

## TERMOÜLEVAATUSE RAPORT

**4 -KORRUSELINE 56 - KORTERIGA ELAMU**  
**Tammepõllu tee 19, Haabneeme, Harjumaa**

Termografeerimise aeg: Märts 2017  
Aruanne esitatud: 29.märts 2017

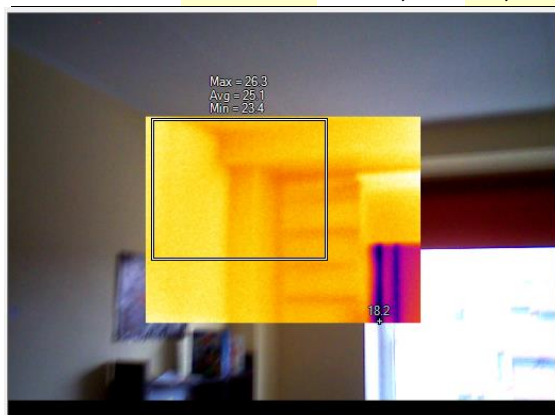
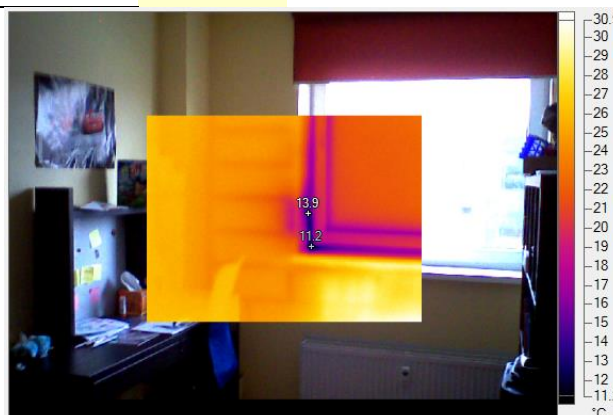
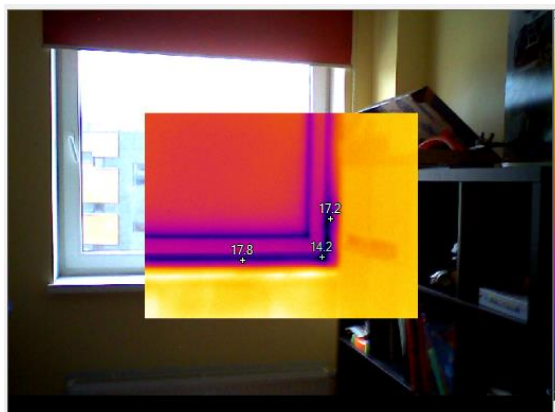
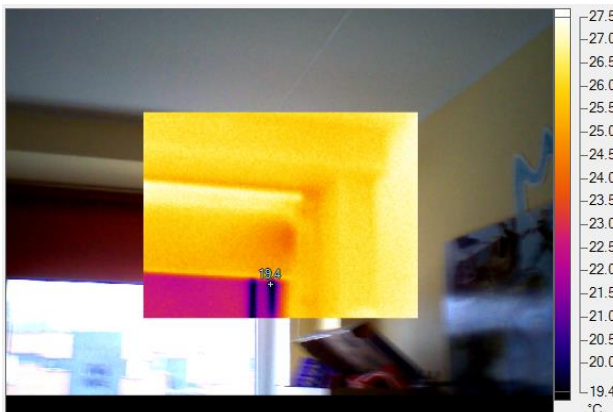
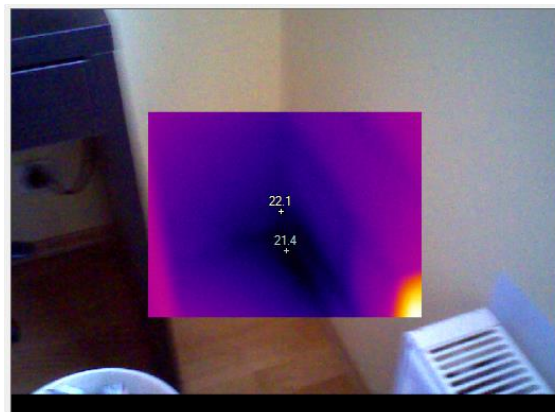
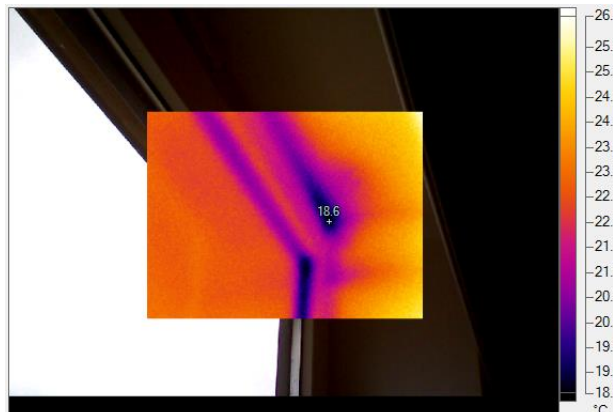
Sisepinna- temperatuur $t_{siv}$ , °C		Temperatuurindeks	
Välitemperatuur, °C	-3	Sp <sub>1</sub>	11,2	$f_{Rsi}$ Sp <sub>1</sub>	0,570
Sisetemperatuur, °C	21,9	Sp <sub>2</sub>	13,9	$f_{Rsi}$ Sp <sub>2</sub>	0,679
		Sp <sub>3</sub>	14,2	$f_{Rsi}$ Sp <sub>3</sub>	0,691
		Sp <sub>4</sub>	17,2	$f_{Rsi}$ Sp <sub>4</sub>	0,811
		Sp <sub>5</sub>	18,2	$f_{Rsi}$ Sp <sub>5</sub>	0,851
		Sp <sub>6</sub>	21,4	$f_{Rsi}$ Sp <sub>6</sub>	0,980

Kontrollida akende tihendite korrasolekut. Seinapind on suhteliselt ühtlase pinnatemperatuuriga, ei ole märgata lekkeid. Katuslae ja välisseina liitekohtades ei ole märgata märkimisväärseid lekkeid.

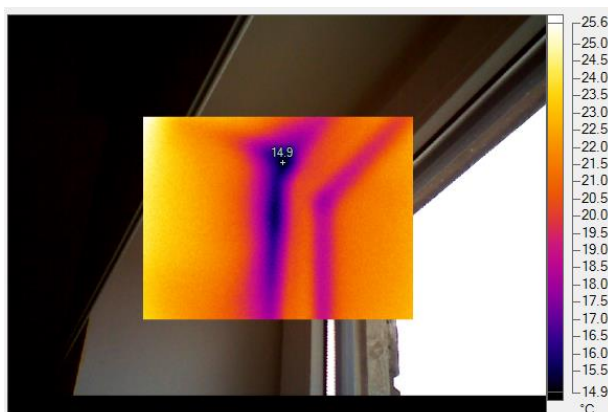
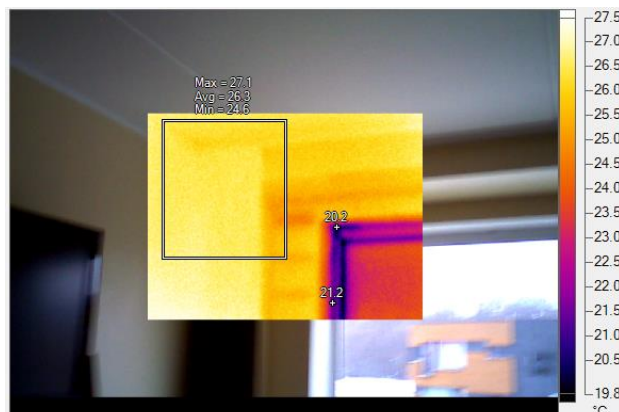
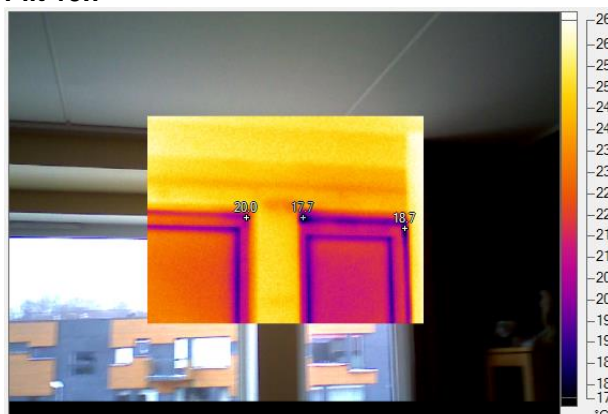
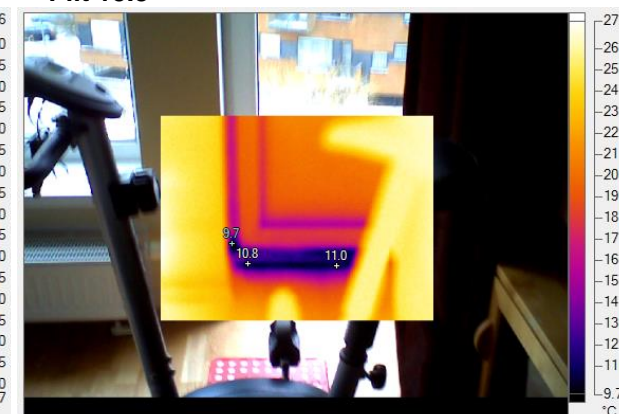
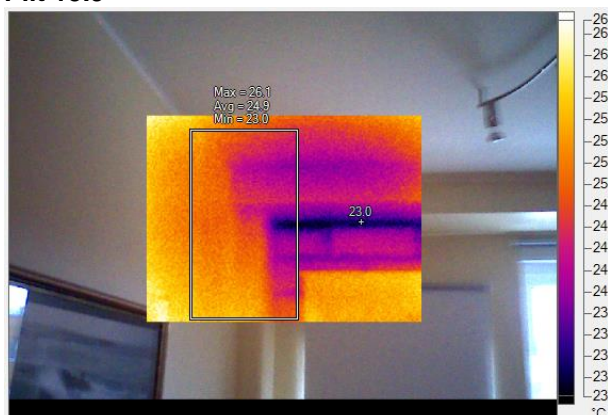
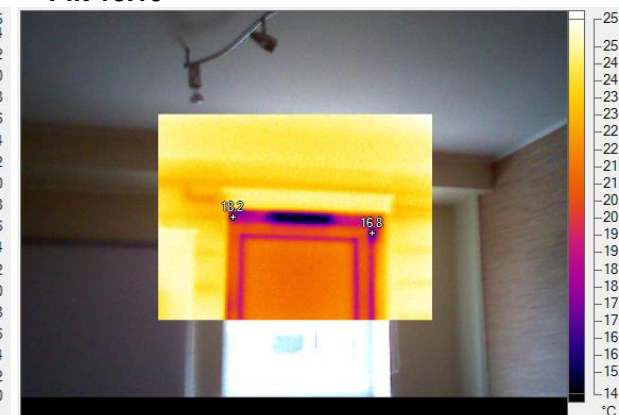
Sisepinna- temperatuur $t_{sj}$ , °C		Temperatuuri-indeks
Välitemperatuur, °C	-3	Sp <sub>1</sub>	9,7	$f_{Rsi} Sp_1$ 0,510
Sisitemperatuur, °C	21,9	Sp <sub>2</sub>	10,8	$f_{Rsi} Sp_2$ 0,554
		Sp <sub>3</sub>	11	$f_{Rsi} Sp_3$ 0,562
		Sp <sub>4</sub>	14,9	$f_{Rsi} Sp_4$ 0,719
		Sp <sub>5</sub>	16,8	$f_{Rsi} Sp_5$ 0,795
		Sp <sub>6</sub>	20	$f_{Rsi} Sp_6$ 0,924

Kontrollida akende tihendite korrasolekut. Seinapind on suhteliselt ühtlase pinnatemperatuuriga, ei ole märgata lekkeid. Katuslae ja välisseina liitekohtades ei ole märgata märkimisväärseid lekkeid. Madalaim temperatuur on akna freshklapi ava juures.

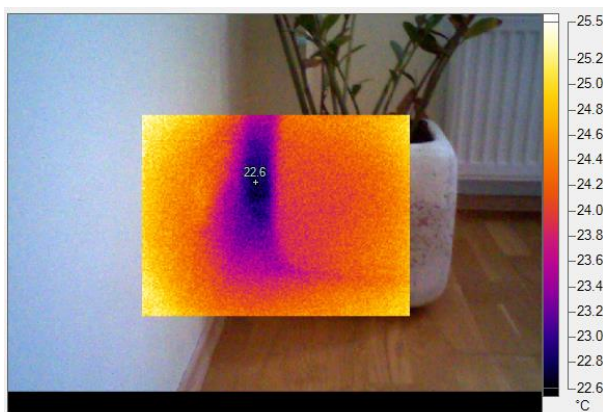
Pilt 15.13

Sisepinna- temperatuur $t_{sij}$ , °C		Temperatuuri-indeks		
Välitemperatuur, °C	-3	Sp <sub>1</sub>	14,8	$f_{Rsi}$ Sp <sub>1</sub>	0,715	Kontrollida akende tihendite korrasolekut. Madalaim temperatuur on akna freshklapi ava juures. Vahelae ja välisseina liitekohtades ei ole märgata märkimisväärseid lekkeid.
Sisetemperatuur, °C	21,9	Sp <sub>2</sub>	16,3	$f_{Rsi}$ Sp <sub>2</sub>	0,775	
		Sp <sub>3</sub>	17,2	$f_{Rsi}$ Sp <sub>3</sub>	0,811	
		Sp <sub>4</sub>	18,5	$f_{Rsi}$ Sp <sub>4</sub>	0,863	
		Sp <sub>5</sub>	18,9	$f_{Rsi}$ Sp <sub>5</sub>	0,880	
		Sp <sub>6</sub>	22,6	$f_{Rsi}$ Sp <sub>6</sub>	1,028

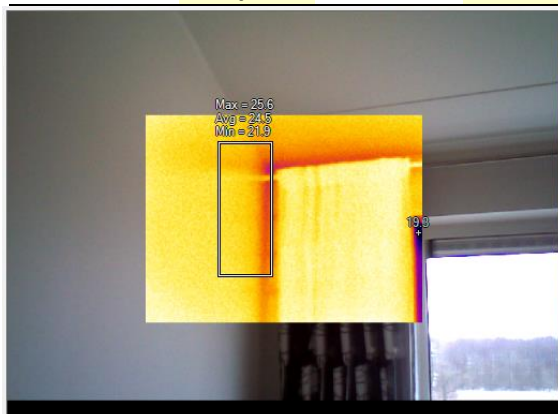
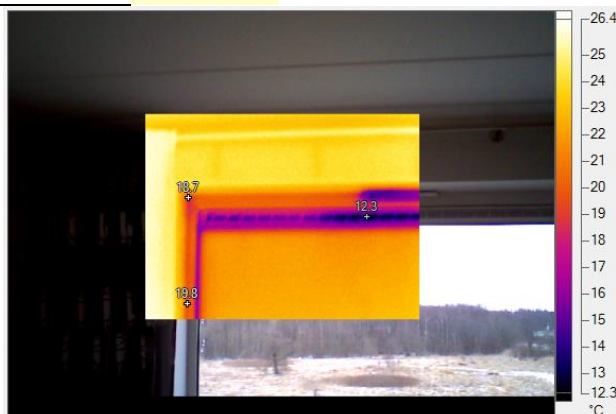
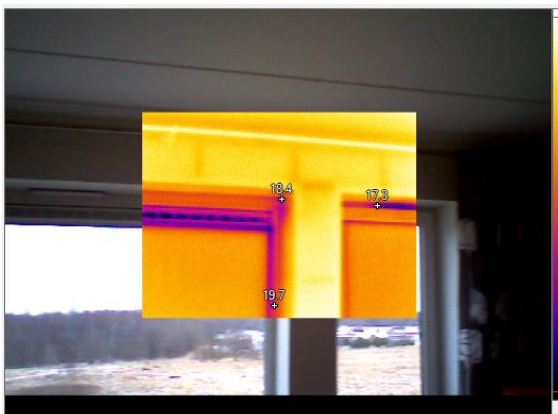
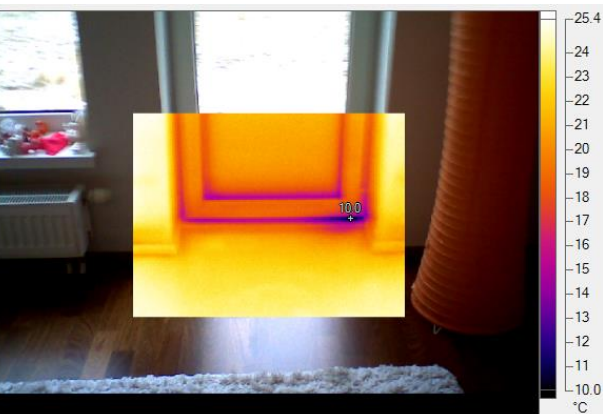
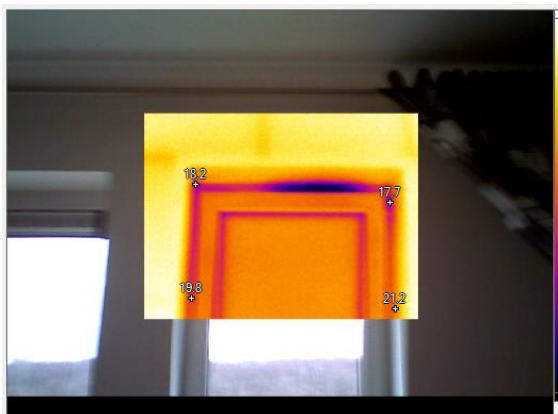
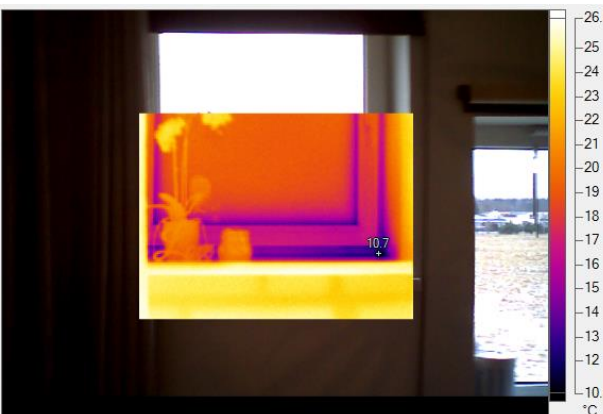
Sisepinna- temperatuur $t_{si}$ , °C		Temperatuuri-indeks	
Välitemperatuur, °C	-3	Sp <sub>1</sub>	10	$f_{Rsi} Sp_1$	0,498
Sisitemperatuur, °C	23,1	Sp <sub>2</sub>	10,7	$f_{Rsi} Sp_2$	0,525
		Sp <sub>3</sub>	17,7	$f_{Rsi} Sp_3$	0,793
		Sp <sub>4</sub>	18,2	$f_{Rsi} Sp_4$	0,812
		Sp <sub>5</sub>	19,7	$f_{Rsi} Sp_5$	0,870

Kontrollida akende tihendite korrasolekut. Seinapind on suhteliselt ühtlase pinnatemperatuuriga, ei ole märgata lekkeid. Katuslae ja välisseina liitekohtades ei ole märgata märkimisväärseid lekkeid. Madalaim temperatuur on akna freshklapi ava juures.

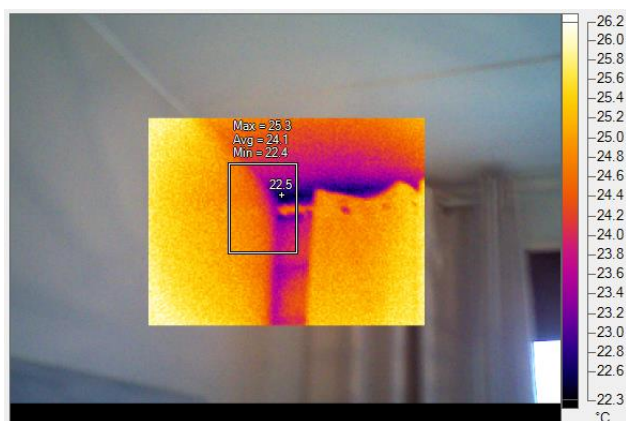
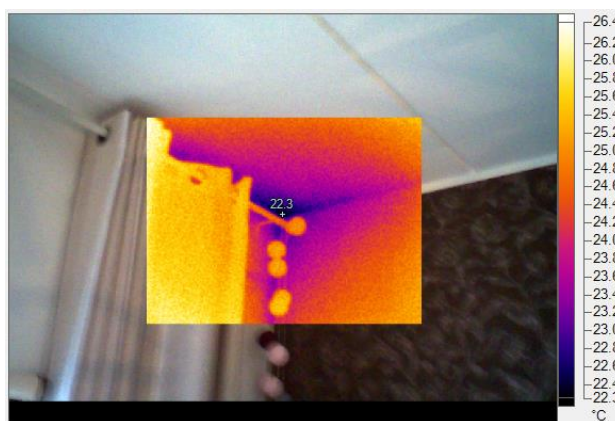
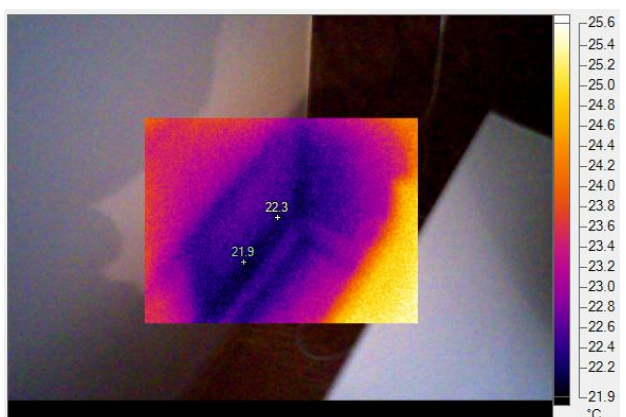
Sisepinna- temperatuur $t_{sij}$ , °C		Temperatuuri-indeks		Kontrollida akende tihendite korrasolekut. Seinapind on suhteliselt ühtlase pinnatemperatuuriga, ei ole märgata lekkeid. Katuslae ja välisseina liitekohtades ei ole märgata märkimisväärseid lekkeid.
Välitemperatuur, °C	-3	Sp <sub>1</sub>	14,9	$f_{Rsi} Sp_1$	0,686	
Sisetemperatuur, °C	23,1	Sp <sub>2</sub>	15,2	$f_{Rsi} Sp_2$	0,697	
		Sp <sub>3</sub>	16,8	$f_{Rsi} Sp_3$	0,759	
		Sp <sub>4</sub>	21,9	$f_{Rsi} Sp_4$	0,954	
		Sp <sub>5</sub>	22,3	$f_{Rsi} Sp_5$	0,969

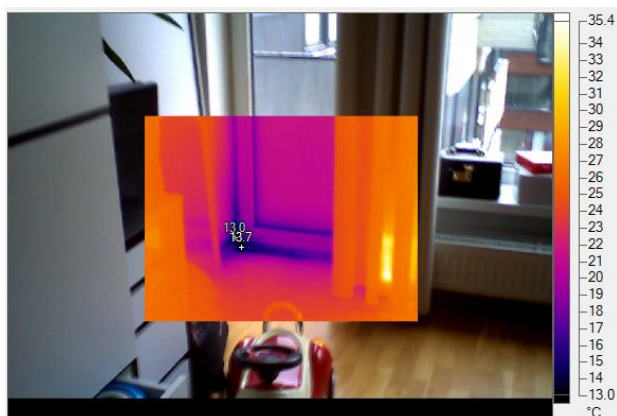
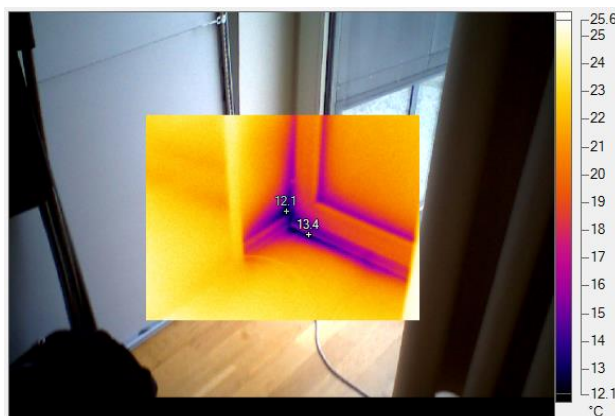
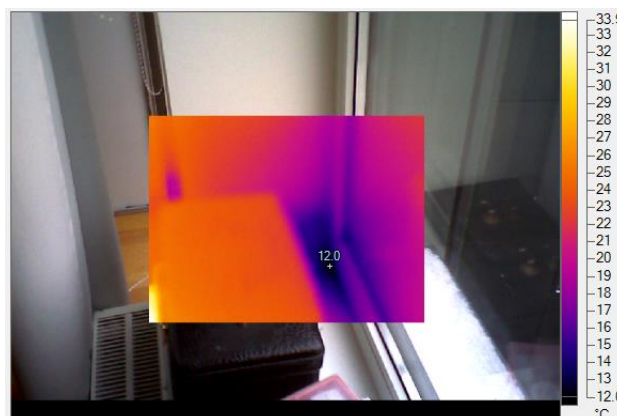
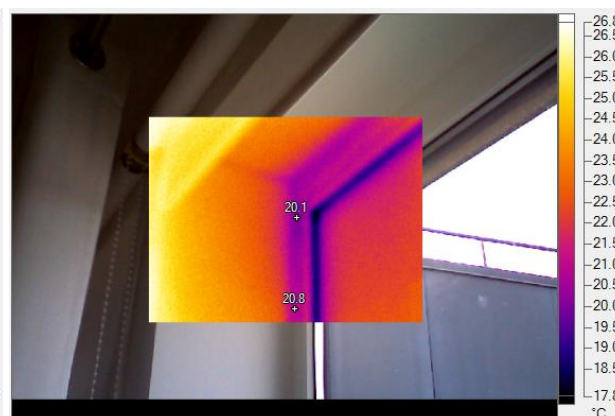
Sisepinna- temperatuur $t_{sij}$ , °C		Temperatuuri-indeks		
Välitemperatuur, °C	-3	Sp <sub>1</sub>	12	$f_{Rsi}$ Sp <sub>1</sub>	0,575	Kontrollida akende tihendite korrasolekut. Võimalikud kriitilised kohad rõduukse ja välisseina liitekohas.
Sisetemperatuur, °C	23,1	Sp <sub>2</sub>	13	$f_{Rsi}$ Sp <sub>2</sub>	0,613	
		Sp <sub>3</sub>	13,4	$f_{Rsi}$ Sp <sub>3</sub>	0,628	
		Sp <sub>4</sub>	13,7	$f_{Rsi}$ Sp <sub>4</sub>	0,640	
		Sp <sub>5</sub>	20,1	$f_{Rsi}$ Sp <sub>5</sub>	0,885

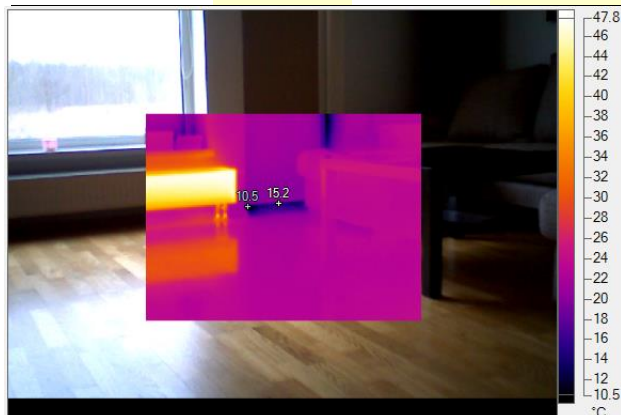
Pilt 17.1

Sisepinna- temperatuur $t_{sij}$ , °C		Temperatuuri-indeks	
Välitemperatuur, °C	-3	Sp <sub>1</sub>	10,5	$f_{Rsi}$ Sp <sub>1</sub>	0,553
Sisitemperatuur, °C	21,4	Sp <sub>2</sub>	14	$f_{Rsi}$ Sp <sub>2</sub>	0,697
		Sp <sub>3</sub>	15,2	$f_{Rsi}$ Sp <sub>3</sub>	0,746
		Sp <sub>4</sub>	16,7	$f_{Rsi}$ Sp <sub>4</sub>	0,807
		Sp <sub>5</sub>	17,4	$f_{Rsi}$ Sp <sub>5</sub>	0,836

Kontrollida akende ja rõduukse tihendite korrasolekut. Madalaim temperatuur on akna freshklapi ava juures. Võimalikud kriitilised kohad välisseina ja pöranda liitekohtades, Pilt 17.1.

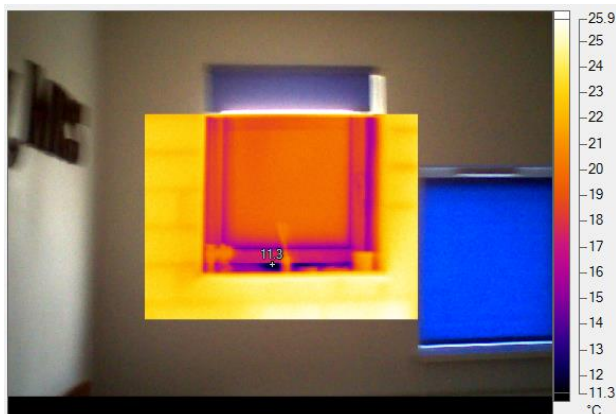
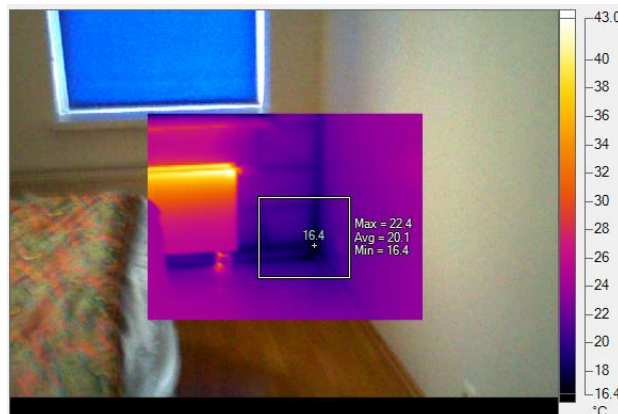
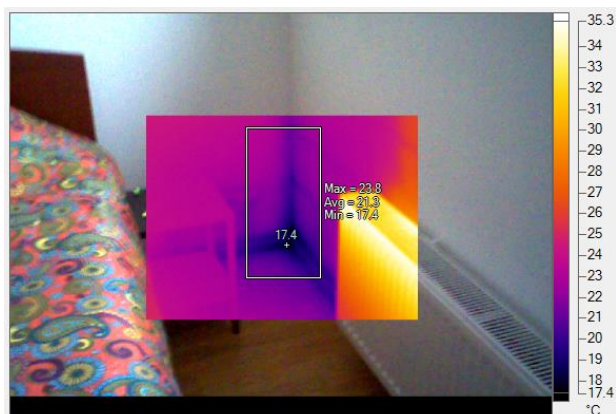
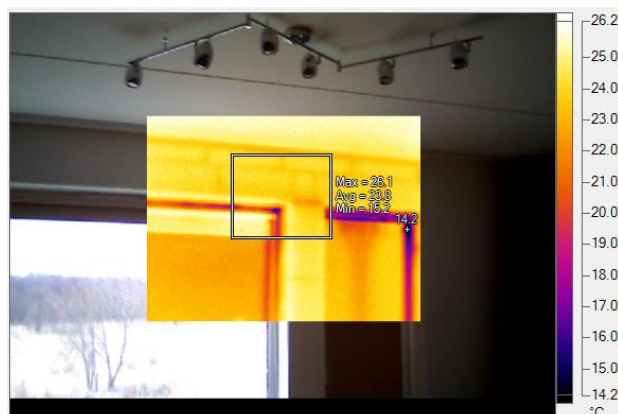
Sisepinna- temperatuur $t_{sj}$ , °C		Temperatuuri-indeks
Välitemperatuur, °C	-3	Sp <sub>1</sub>	11,3	$f_{Rsi} \cdot Sp_1$ <b>0,586</b>
Sisetemperatuur, °C	21,4	Sp <sub>2</sub>	14,2	$f_{Rsi} \cdot Sp_2$ 0,705
		Sp <sub>3</sub>	15,2	$f_{Rsi} \cdot Sp_3$ 0,746
		Sp <sub>4</sub>	16,4	$f_{Rsi} \cdot Sp_4$ 0,795
		Sp <sub>5</sub>	17,4	$f_{Rsi} \cdot Sp_5$ 0,836

Kontrollida akende ja rõduukse tihendite korrasolekut. Välisseina ja põranda liitekohas ei ole märgata märkimisväärseid lekkeid, kuigi pinna temperatuur on madalam kui mujal.

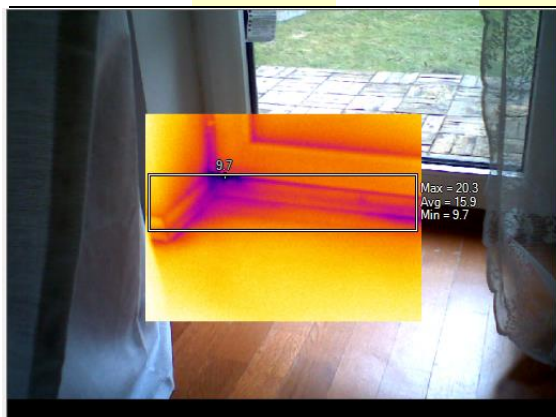
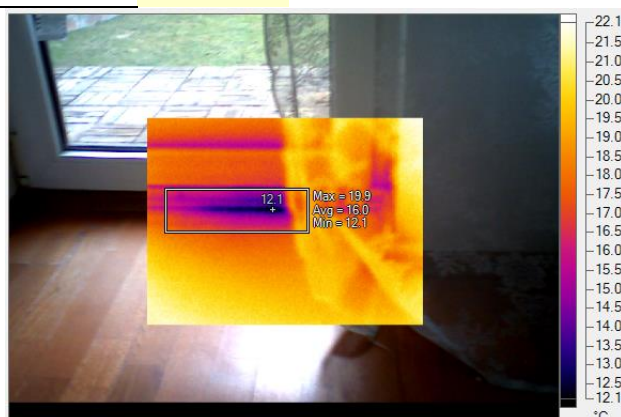
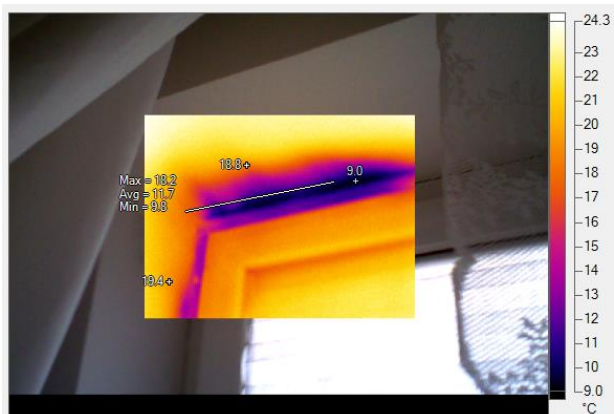
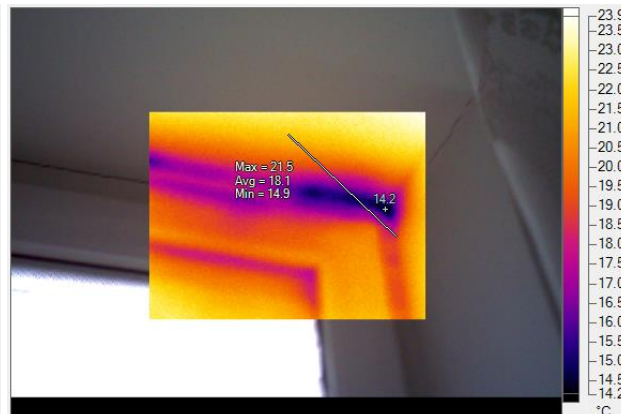
Sisepinna- temperatuur $t_{si}$ , °C		Temperatuuri-indeks
Välitemperatuur, °C	-2	Sp <sub>1</sub>	9	$f_{Rsi} Sp_1$ <b>0,505</b>
Sisetemperatuur, °C	19,8	Sp <sub>2</sub>	9,7	$f_{Rsi} Sp_2$ <b>0,537</b>
		Sp <sub>3</sub>	12,1	$f_{Rsi} Sp_3$ <b>0,647</b>
		Sp <sub>4</sub>	14,2	$f_{Rsi} Sp_4$ <b>0,743</b>
		Sp <sub>5</sub>	18,8	$f_{Rsi} Sp_5$ <b>0,954</b>

Võimalikud kriitilised kohad põranda ja välisseina liitekohtades.

Samuti kontrollida rõduukse tihendite korrasolekut.

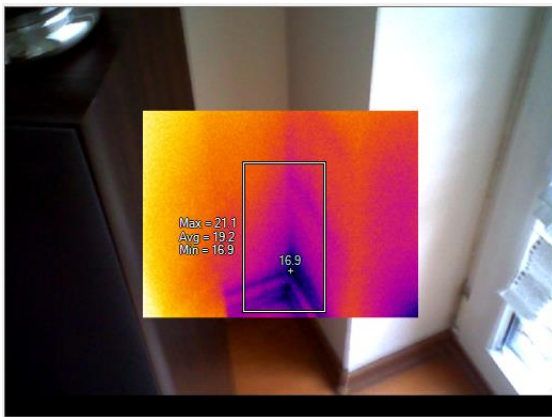
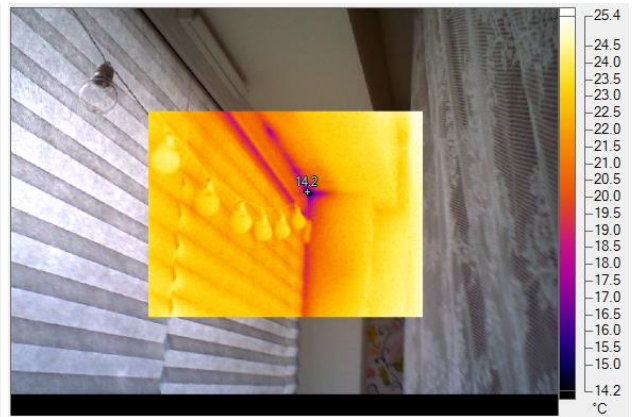
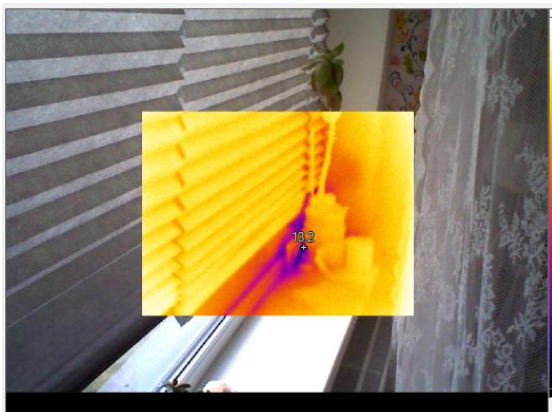
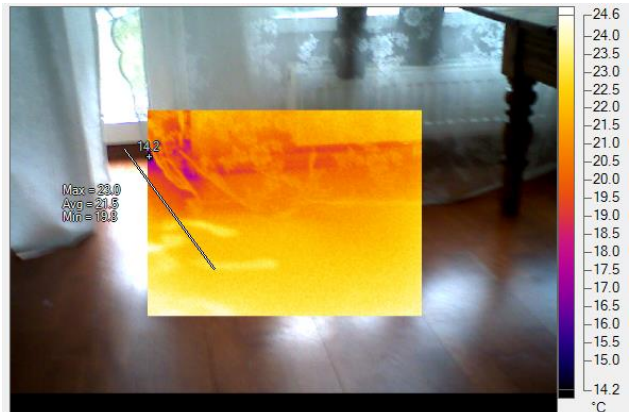
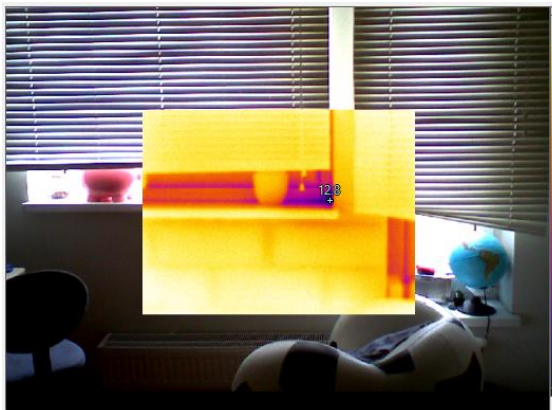
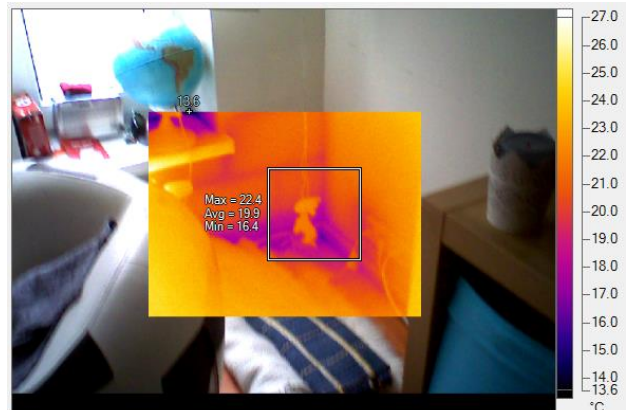
Sisepinna-		Temperatuuri-indeks		Võimalikud kriitilised kohad põrand ja välisseina liitekohtades. Kontrollida akende ja rõduukse tihendite korrasolekut.
		temperatuur $t_{si}$ , °C				
Välitemperatuur, °C	-2	Sp <sub>1</sub>	12,8	$f_{Rsi}$ Sp <sub>1</sub>	0,679	
Sisetemperatuur, °C	19,8	Sp <sub>2</sub>	13,2	$f_{Rsi}$ Sp <sub>2</sub>	0,697	
		Sp <sub>3</sub>	14,2	$f_{Rsi}$ Sp <sub>3</sub>	0,743	
		Sp <sub>4</sub>	16,4	$f_{Rsi}$ Sp <sub>4</sub>	0,844	
		Sp <sub>5</sub>	16,9	$f_{Rsi}$ Sp <sub>5</sub>	0,867

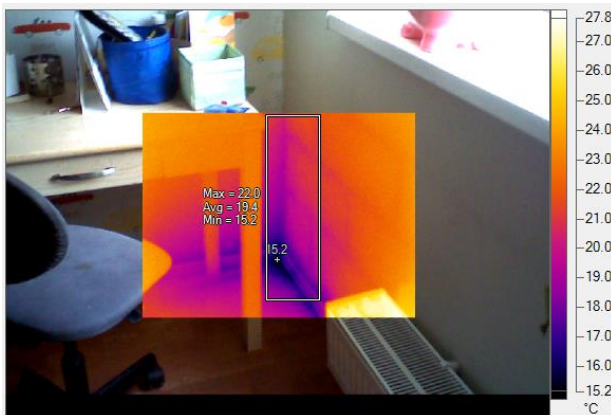
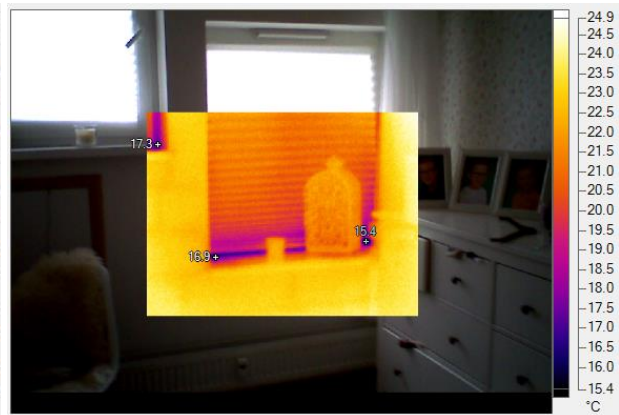
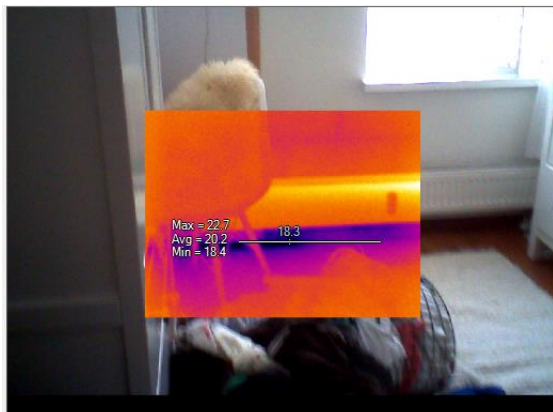
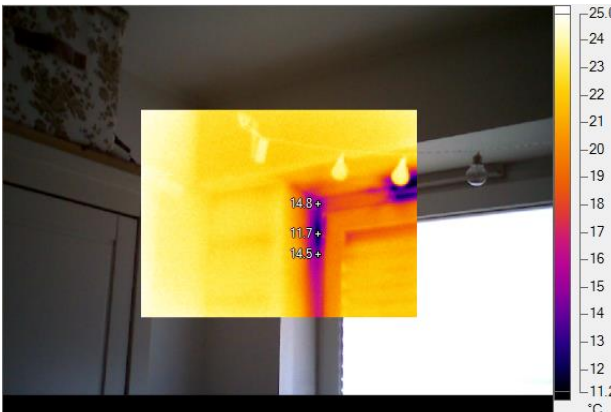
Sisepinna-temperatuur $t_{sij}$ , °C		Temperatuuri-indeks		Võimalikud kriitilised kohad pöranda ja välisseina liitekohtades. Kontrollida akende ja rõduukse tihendite korrasolekut. Pilt 18.14 ja 18.16 aken tuulutusasendis.
Välitemperatuur, °C	-2	Sp <sub>1</sub>	10,8	$f_{Rsi} Sp_1$	0,587	
Sisetemperatuur, °C	19,8	Sp <sub>2</sub>	11,7	$f_{Rsi} Sp_2$	0,628	
		Sp <sub>3</sub>	12,2	$f_{Rsi} Sp_3$	0,651	
		Sp <sub>4</sub>	14,5	$f_{Rsi} Sp_4$	0,757	
		Sp <sub>5</sub>	15,2	$f_{Rsi} Sp_5$	0,789

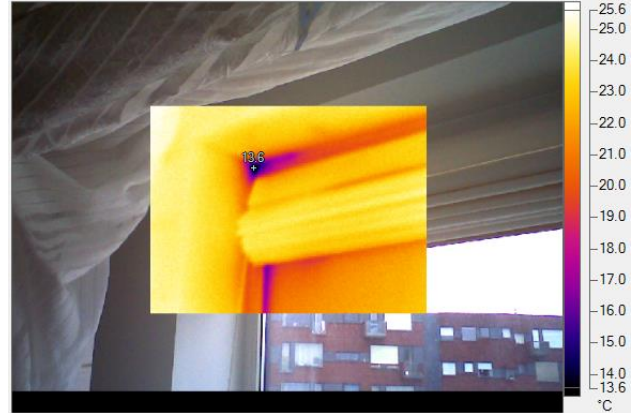
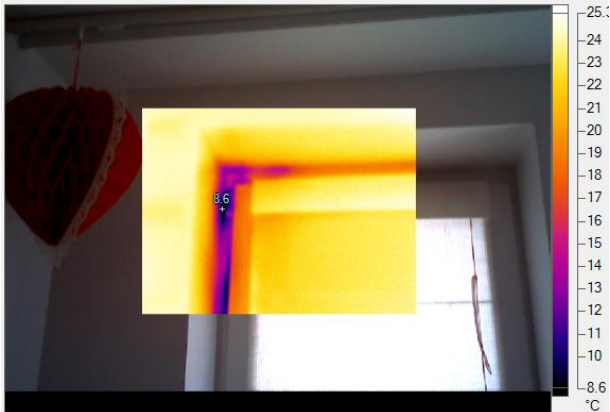
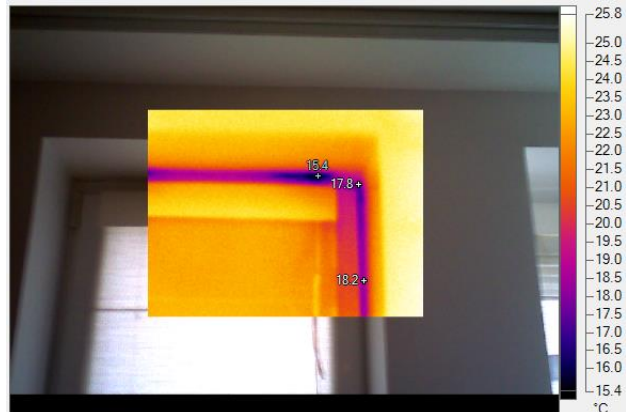
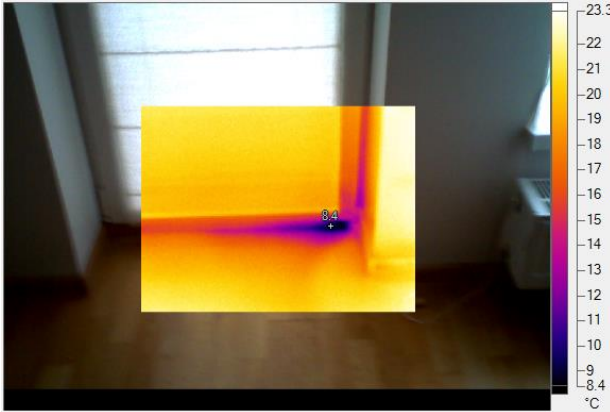
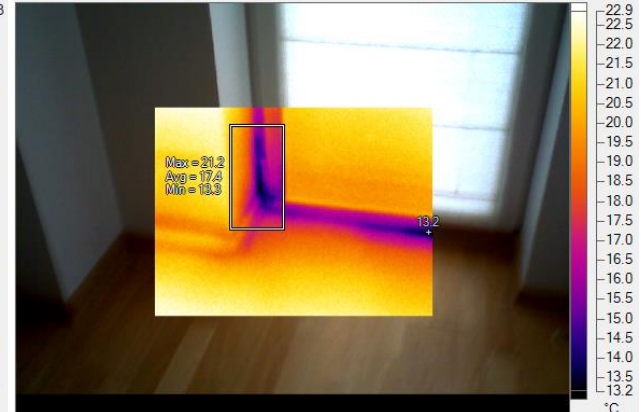
Sisepinna- temperatuur $t_{si}$ , °C		Temperatuuri-indeks	
Välitemperatuur, °C	-3	Sp <sub>1</sub>	8,4	$f_{Rsi}$ Sp <sub>1</sub>	0,487
Sisetemperatuur, °C	20,4	Sp <sub>2</sub>	8,6	$f_{Rsi}$ Sp <sub>2</sub>	0,496
		Sp <sub>3</sub>	12,9	$f_{Rsi}$ Sp <sub>3</sub>	0,679
		Sp <sub>4</sub>	13,2	$f_{Rsi}$ Sp <sub>4</sub>	0,692
		Sp <sub>5</sub>	15,4	$f_{Rsi}$ Sp <sub>5</sub>	0,786

Võimalikud kriitilised kohad pöranda ja välisseina liitekohtades. Kontrollida akende ja rõduukse tihendite korrasolekut.

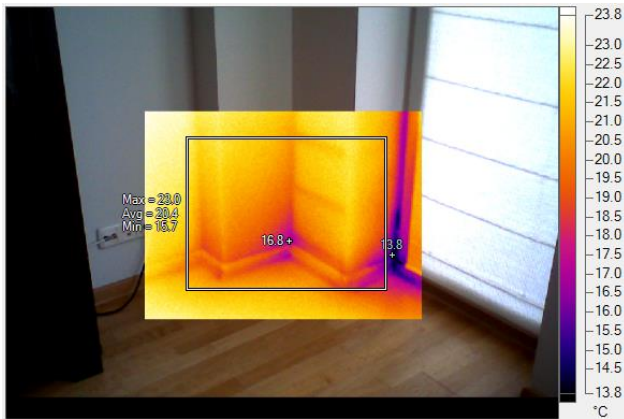
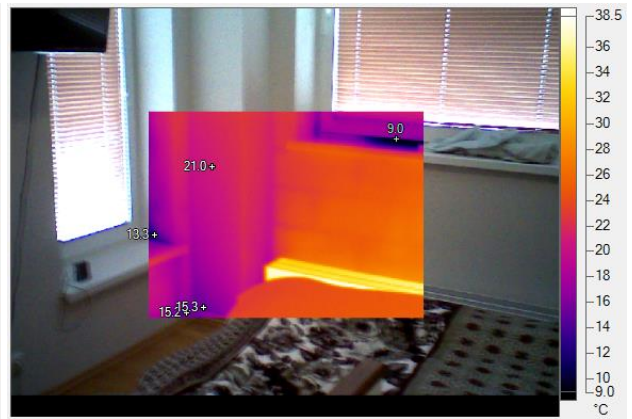
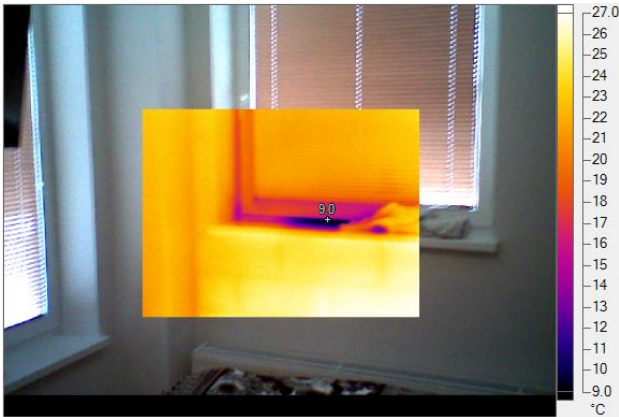
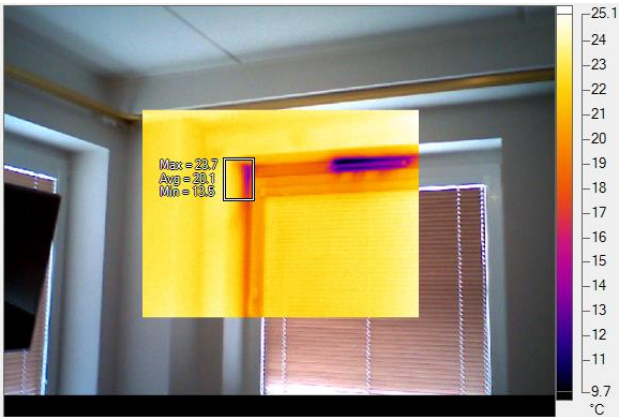
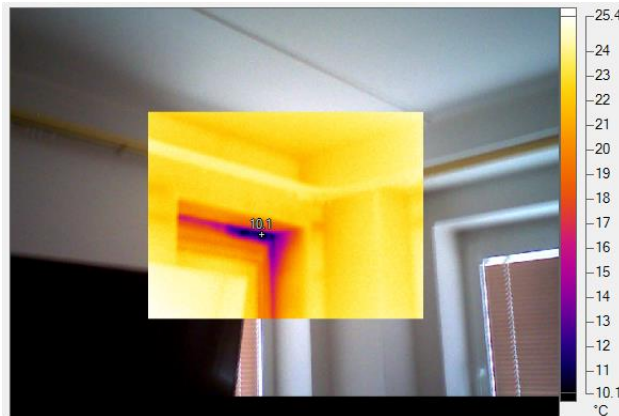
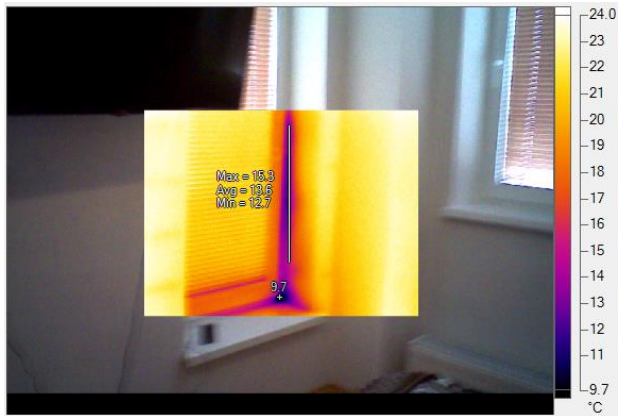
Sisepinna-temperatuur $t_{si}$ , °C		Temperatuuri-indeks		Võimalikud kriitilised kohad põranda ja välisseina liitekohtades. Kontrollida akende ja rõduukse tihendite korrasolekut.
Välistemperatuur, °C	-3	Sp <sub>1</sub>	9	$f_{Rsi}$ Sp <sub>1</sub>	0,513	
Sisetemperatuur, °C	20,4	Sp <sub>2</sub>	9,7	$f_{Rsi}$ Sp <sub>2</sub>	0,543	
		Sp <sub>3</sub>	10,1	$f_{Rsi}$ Sp <sub>3</sub>	0,560	
		Sp <sub>4</sub>	13,3	$f_{Rsi}$ Sp <sub>4</sub>	0,697	
		Sp <sub>5</sub>	15,3	$f_{Rsi}$ Sp <sub>5</sub>	0,782	
		Sp <sub>6</sub>	16,8	$f_{Rsi}$ Sp <sub>6</sub>	0,846

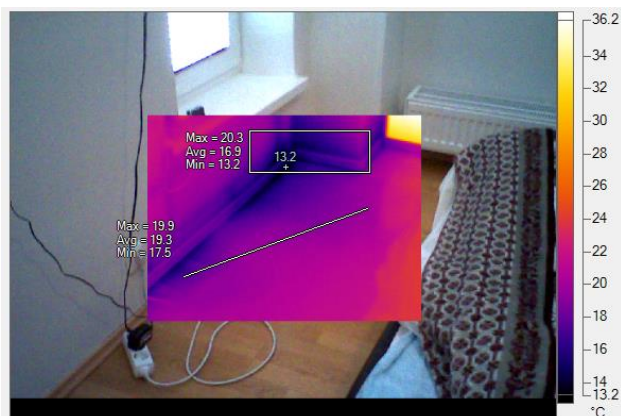
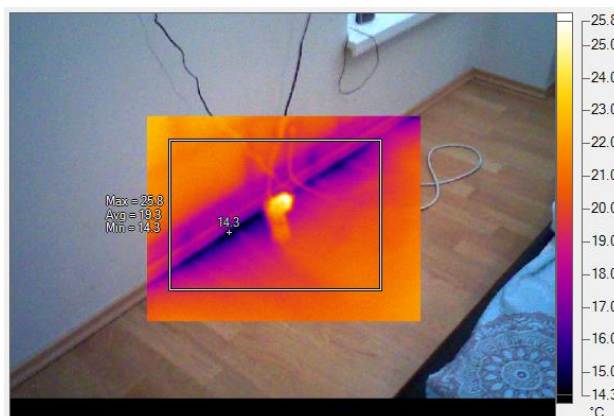
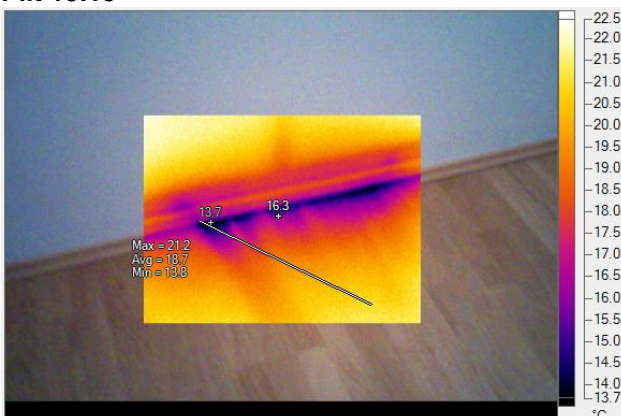
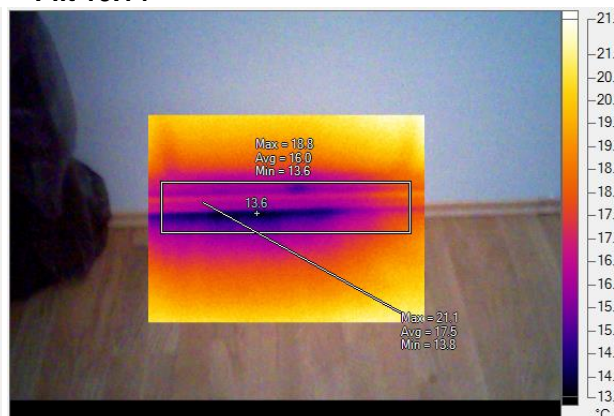
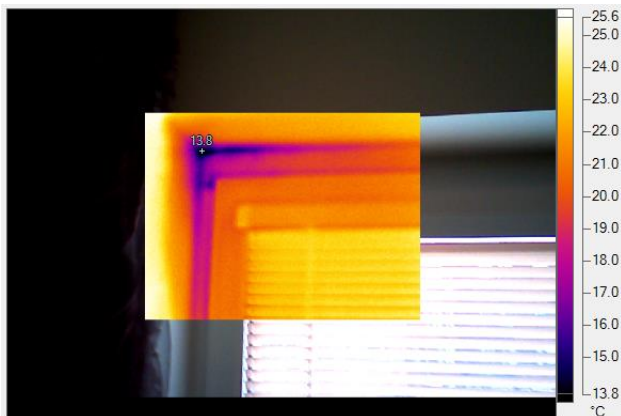
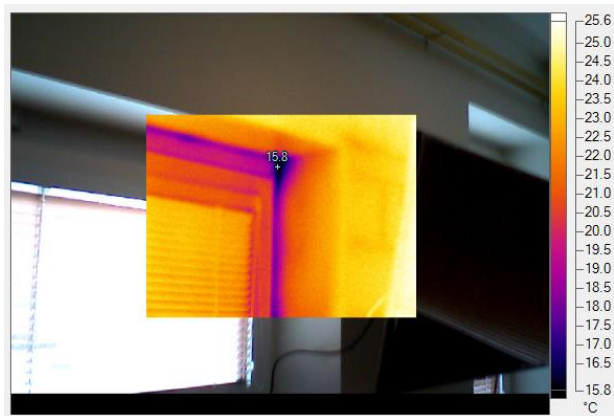
Sisepinna-temperatuur $t_{sij}$ , °C		Temperatuuri-indeks		Võimalikud kriitilised kohad põranda ja välisseina liitekohtades. Kontrollida akende ja rõduukse tihendite korrasolekut.
Välitemperatuur, °C	-3	Sp <sub>1</sub>	13,2	$f_{Rsi} Sp_1$	0,692	
Sisetemperatuur, °C	20,4	Sp <sub>2</sub>	13,6	$f_{Rsi} Sp_2$	0,709	
		Sp <sub>3</sub>	13,8	$f_{Rsi} Sp_3$	0,718	
		Sp <sub>4</sub>	14,3	$f_{Rsi} Sp_4$	0,739	
		Sp <sub>5</sub>	15,8	$f_{Rsi} Sp_5$	0,803	
		Sp <sub>6</sub>	16,3	$f_{Rsi} Sp_6$	0,825

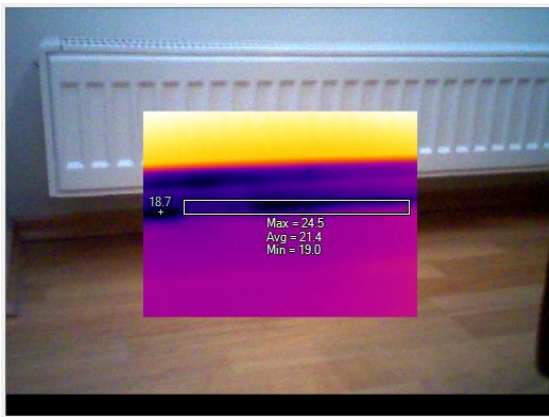
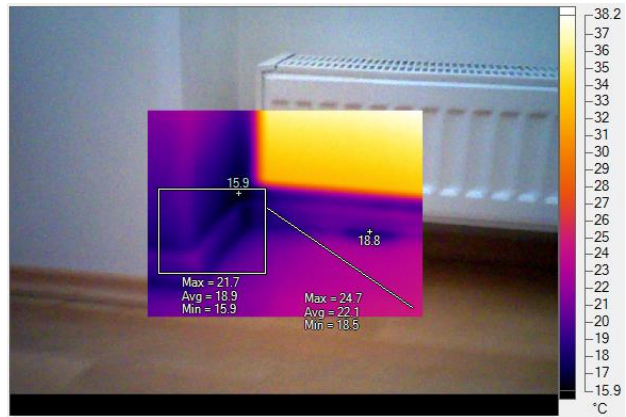
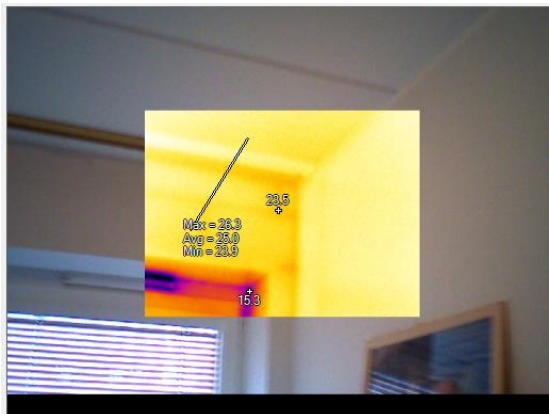
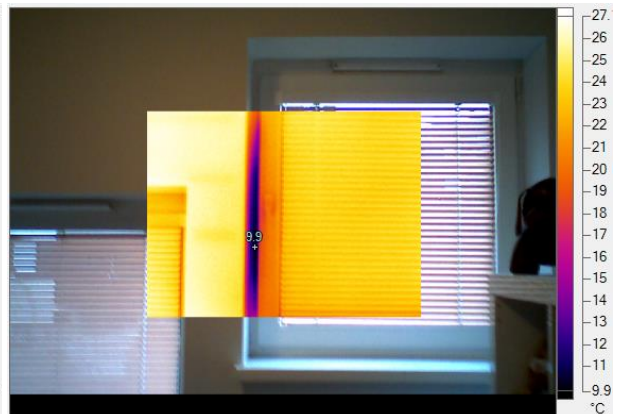
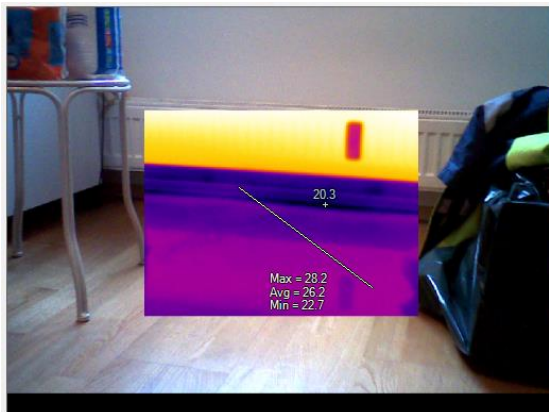
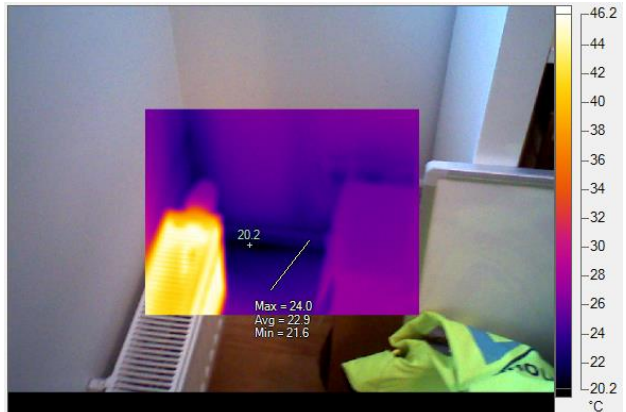
Sisepinna-temperatuur $t_{sij}$ , °C		Temperatuuri-indeks		Võimalikud kriitilised kohad pöranda ja välisseina liitekohtades. Kontrollida akende ja rõduukse tihendite korrasolekut.
Välitemperatuur, °C	-3	Sp <sub>1</sub>	9,9	$f_{Rsi} Sp_1$	<b>0,551</b>	
Sisetemperatuur, °C	20,4	Sp <sub>2</sub>	15,3	$f_{Rsi} Sp_2$	0,782	
		Sp <sub>3</sub>	15,9	$f_{Rsi} Sp_3$	0,808	
		Sp <sub>4</sub>	18,7	$f_{Rsi} Sp_4$	0,927	
		Sp <sub>5</sub>	20,2	$f_{Rsi} Sp_5$	0,991

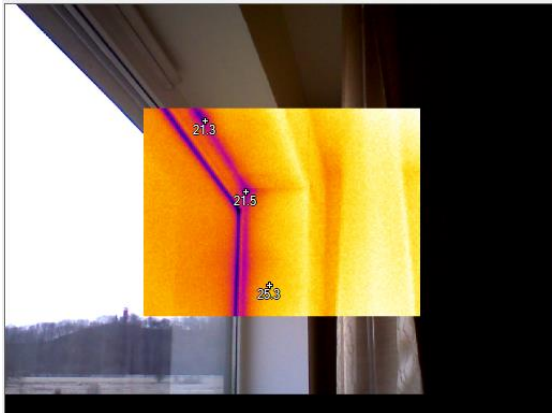
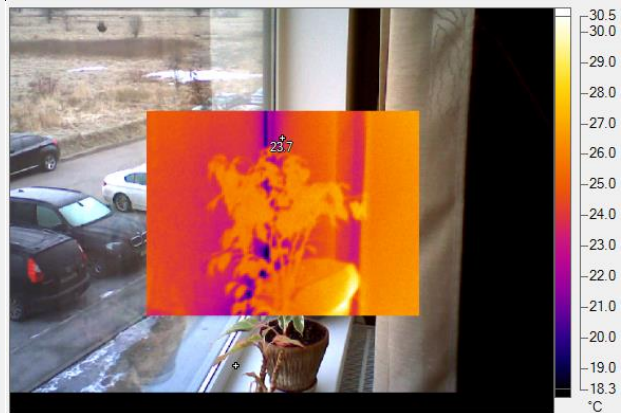
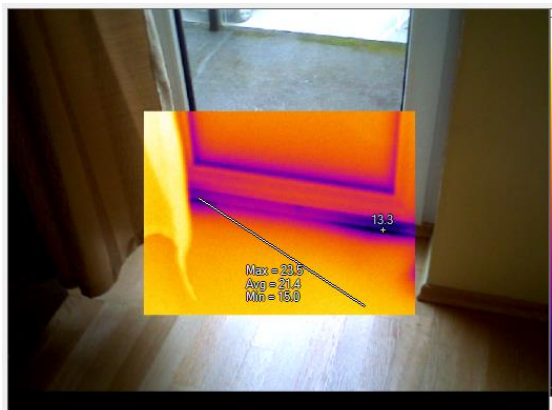
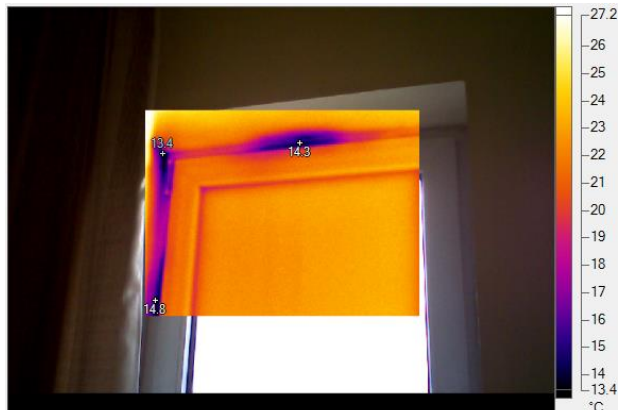
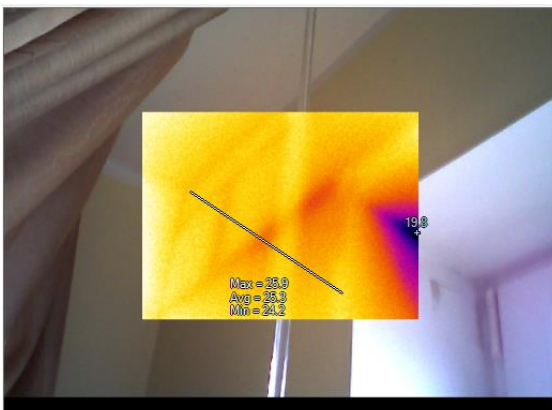
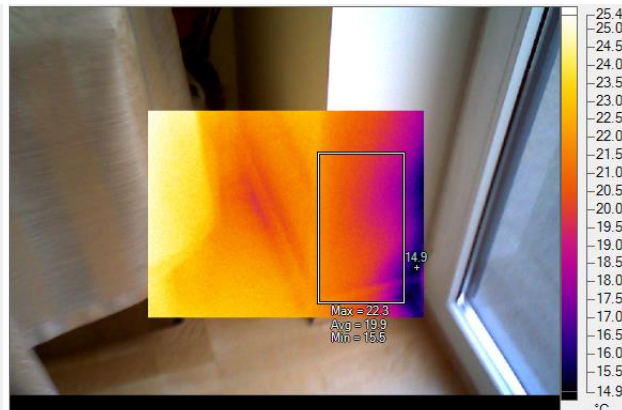
Sisepinna- temperatuur $t_{si}$ , °C		Temperatuuri-indeks		Võimalikud kriitilised kohad põranda ja rõduukse liitekohtades. Kontrollida akende ja rõduukse tihendite korrasolekut.
Välis temperatuur, °C	-2	Sp <sub>1</sub>	13,3	$f_{Rsi}$ Sp <sub>1</sub>	0,651	
Sisetemperatuur, °C	21,5	Sp <sub>2</sub>	13,4	$f_{Rsi}$ Sp <sub>2</sub>	0,655	
		Sp <sub>3</sub>	14,9	$f_{Rsi}$ Sp <sub>3</sub>	0,719	
		Sp <sub>4</sub>	15,5	$f_{Rsi}$ Sp <sub>4</sub>	0,745	
		Sp <sub>5</sub>	19,8	$f_{Rsi}$ Sp <sub>5</sub>	0,928

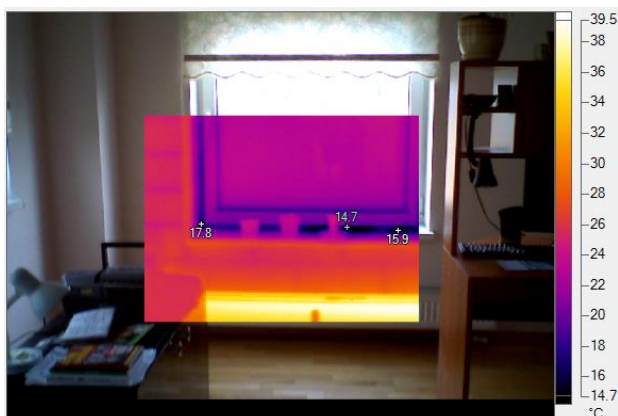
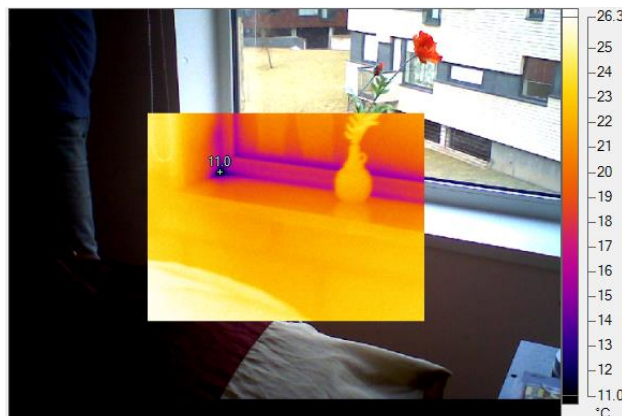
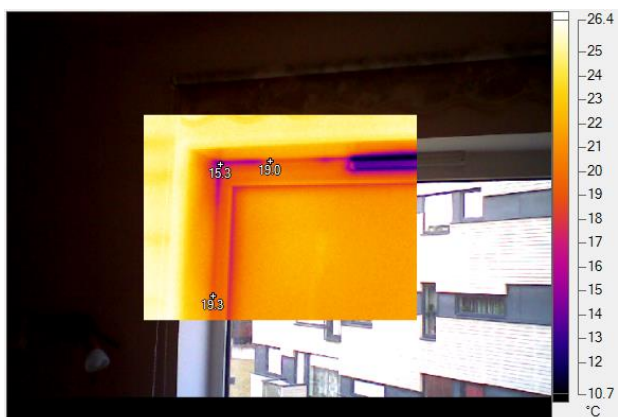
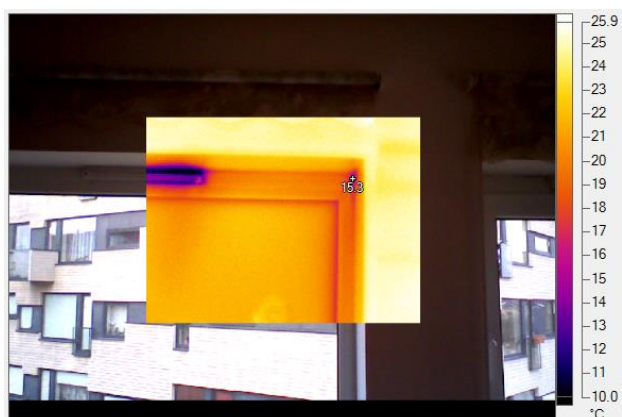
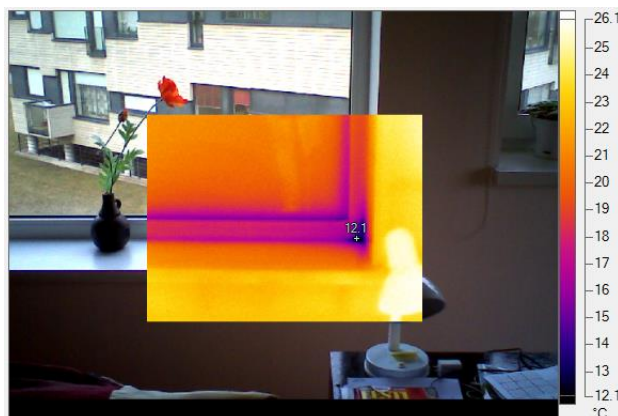
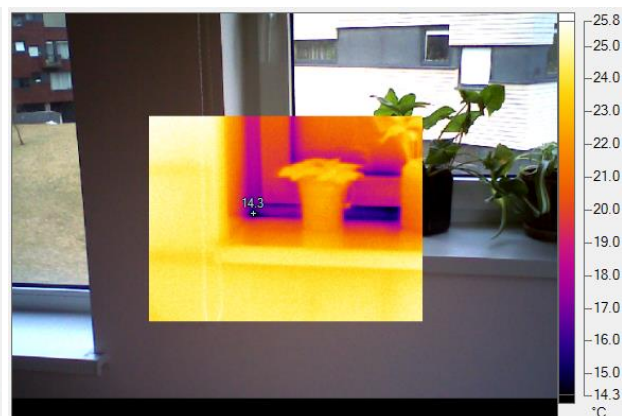
Sisepinna- temperatuur $t_{siv}$ , °C		Temperatuuri-indeks		
Välitemperatuur, °C	-2	Sp <sub>1</sub>	9	$f_{Rsi}$ Sp <sub>1</sub>	0,468	Kontrollida akende tihendite korrasolekut. Madalaim temperatuur on akna freshklapi ava juures.
Sisitemperatuur, °C	21,5	Sp <sub>2</sub>	11	$f_{Rsi}$ Sp <sub>2</sub>	0,553	
		Sp <sub>3</sub>	12,1	$f_{Rsi}$ Sp <sub>3</sub>	0,600	
		Sp <sub>4</sub>	14,3	$f_{Rsi}$ Sp <sub>4</sub>	0,694	
		Sp <sub>5</sub>	15,3	$f_{Rsi}$ Sp <sub>5</sub>	0,736	
		Sp <sub>6</sub>	17,8	$f_{Rsi}$ Sp <sub>6</sub>	0,843
