Objekt: Tammepõllu tee 19 korterelamu  
Aadress: Tammepõllu tee 19, Haabneeme, Harjumaa  
Kontaktisik: Margit Paju, KÜ Tammepõllu tee 19  
+372 56 204 102, margit.paju@1market.ee

## TERMOÜLEVAATUSE RAPORT

**4 -KORRUSELINE 56 - KORTERIGA ELAMU**  
**Tammepõllu tee 19, Haabneeme, Harjumaa**

Termografeerimise aeg: Märts 2017  
Aruanne esitatud: 29.märts 2017

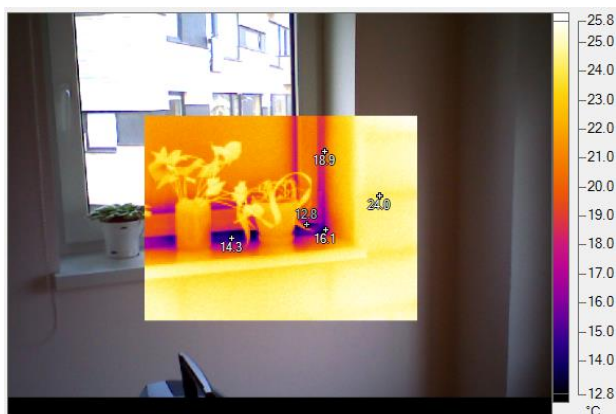
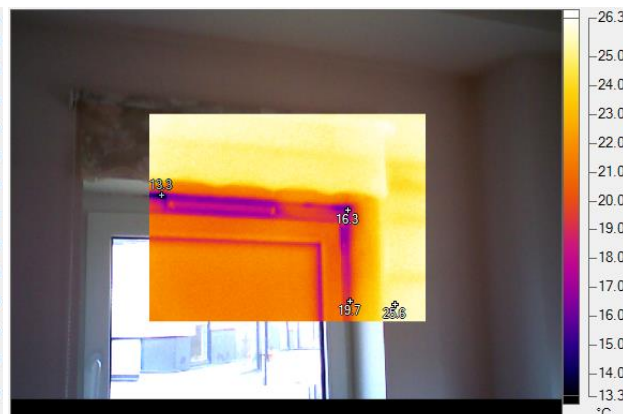
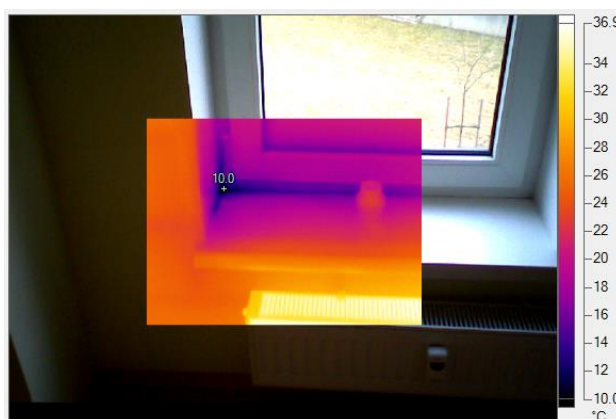
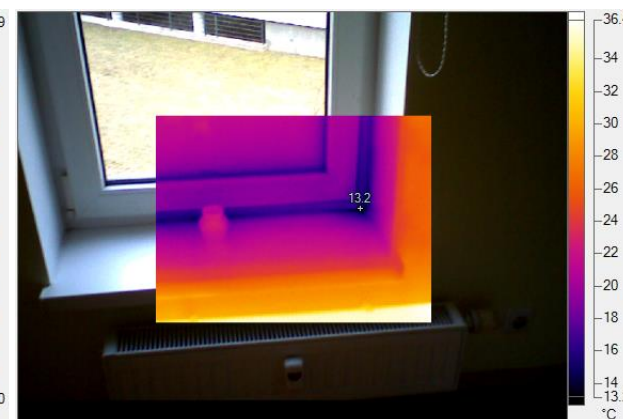
Sisepinna- temperatuur $t_{si}$ , °C		Temperatuuri-indeks	
Välis temperatuur, °C	-2	Sp <sub>1</sub>	10	$f_{Rsi} Sp_1$	0,511
Sisetemperatuur, °C	21,5	Sp <sub>2</sub>	12,8	$f_{Rsi} Sp_2$	0,630
		Sp <sub>3</sub>	13,2	$f_{Rsi} Sp_3$	0,647
		Sp <sub>4</sub>	14,3	$f_{Rsi} Sp_4$	0,694
		Sp <sub>5</sub>	16,3	$f_{Rsi} Sp_5$	0,779
		Sp <sub>6</sub>	18,9	$f_{Rsi} Sp_6$	0,889

Kontrollida akende tihendite korrasolekut. Madalaim temperatuur on akna freshklapi ava juures.

Seinapind on suhteliselt ühtlase pinnatemperatuuriga, ei ole märgata lekkeid.

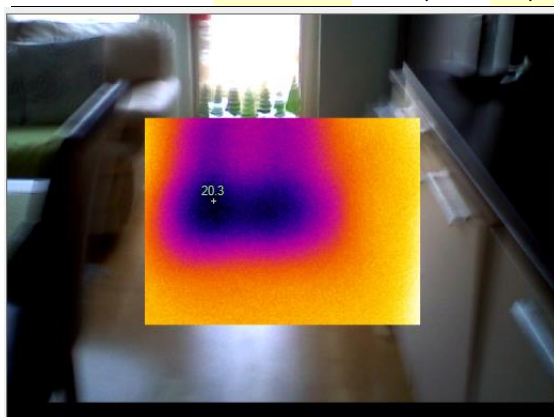
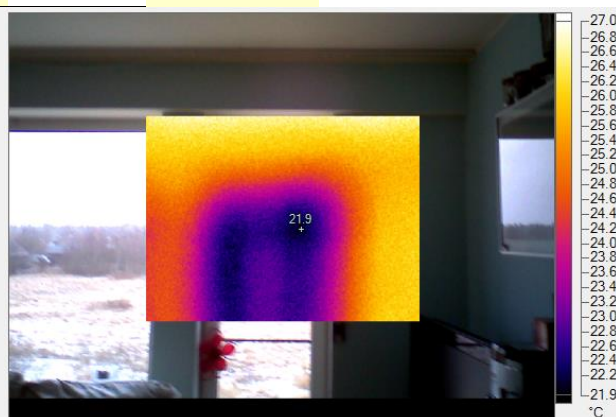
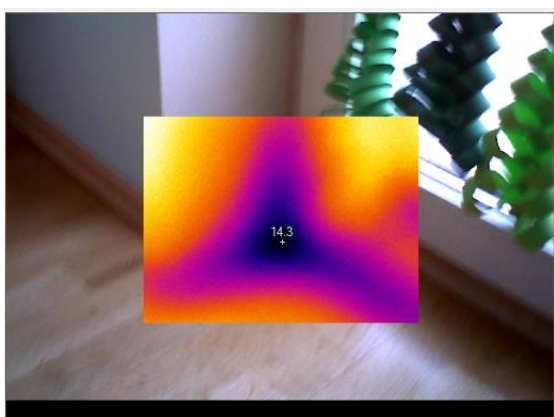
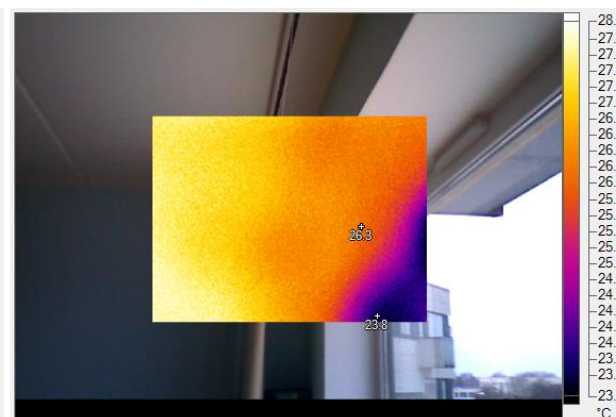
Sisepinna- temperatuur $t_{siv}$ , °C	Temperatuuri-indeks
Välitemperatuur, °C	-3	$Sp_1$ 14,3	$f_{Rsi} Sp_1$ 0,692
Sisetemperatuur, °C	22	$Sp_2$ 20,3	$f_{Rsi} Sp_2$ 0,932
		$Sp_3$ 21,9	$f_{Rsi} Sp_3$ 0,996
		$Sp_4$ 23,8	$f_{Rsi} Sp_4$ 1,072

Võimalikud kriitilised kohad välisseina ja rõduukse liitekohtades.

Kontrollida akende ja rõduukse tihendite korrasolekut.

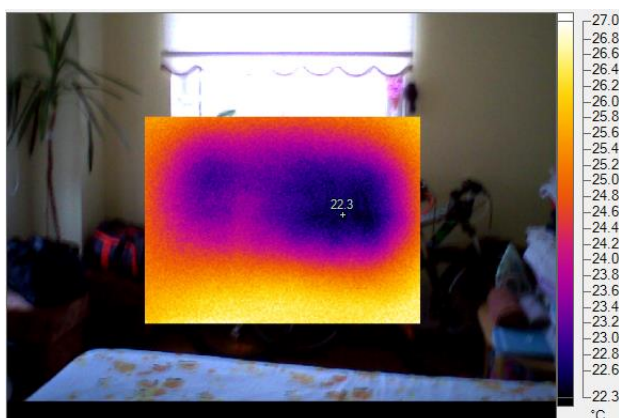
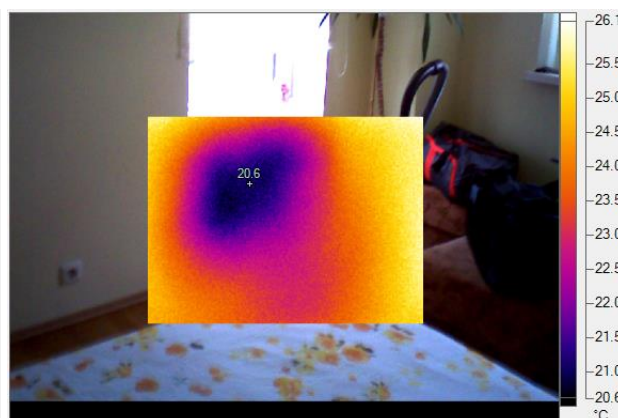
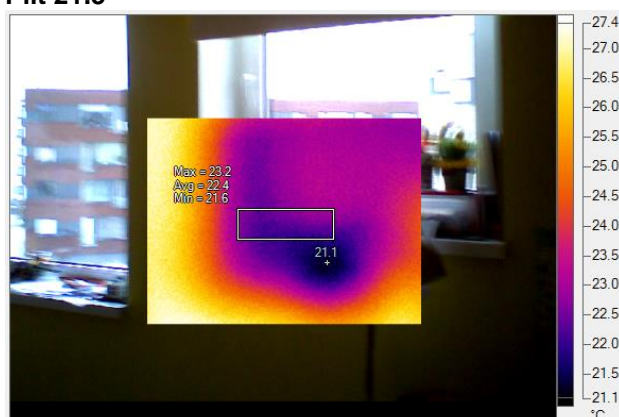
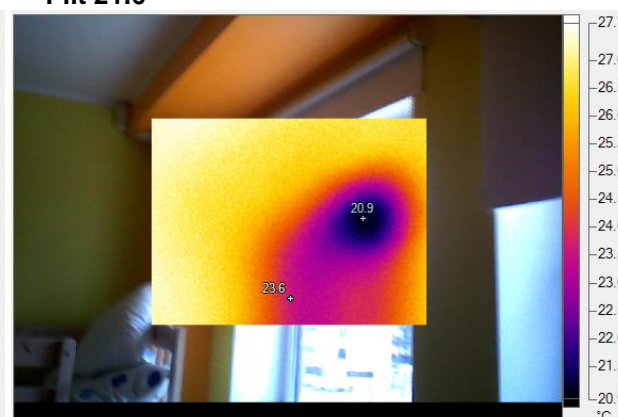
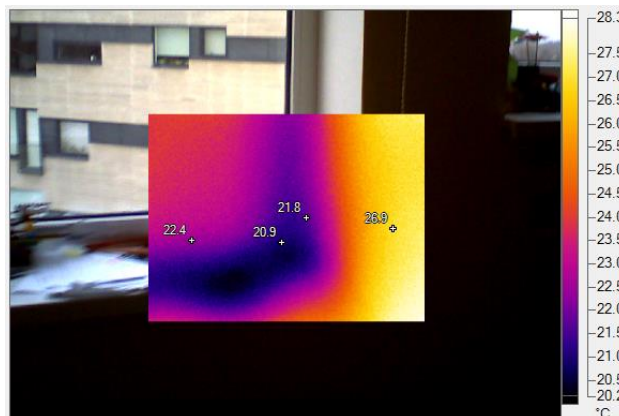
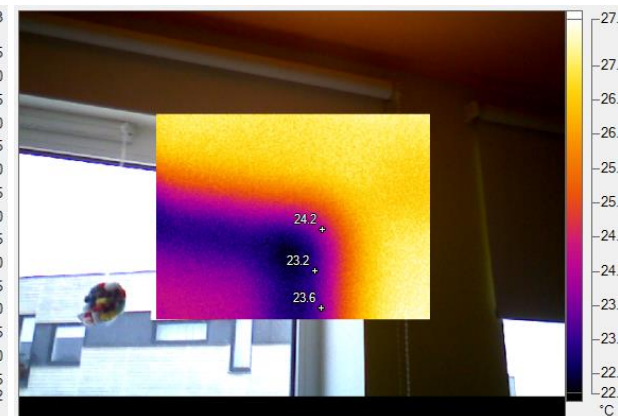
Sisepinna- temperatuur $t_{sj}$ , °C		Temperatuuri-indeks		
Välitemperatuur, °C	-3	Sp <sub>1</sub>	20,9	$f_{Rsi}$ Sp <sub>1</sub>	0,956	Kontrollida akende tihendite korrasolekut.
Sisitemperatuur, °C	22	Sp <sub>2</sub>	21,1	$f_{Rsi}$ Sp <sub>2</sub>	0,964	
		Sp <sub>3</sub>	21,8	$f_{Rsi}$ Sp <sub>3</sub>	0,992	
		Sp <sub>4</sub>	22,4	$f_{Rsi}$ Sp <sub>4</sub>	1,016

Akna madalaim temperatuur on klaaspakett ümbruses. Madalaim temperatuur on akna freshklapi ava juures. Seinapind on suhteliselt ühtlase pinnatemperatuuriga, ei ole märgata lekkeid.

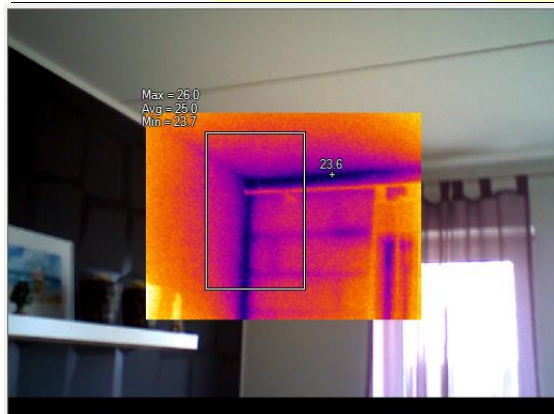
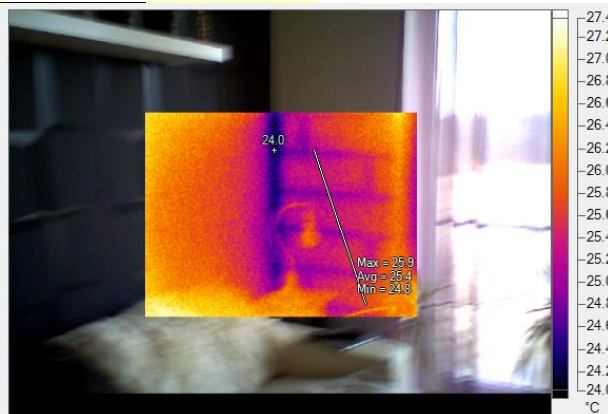
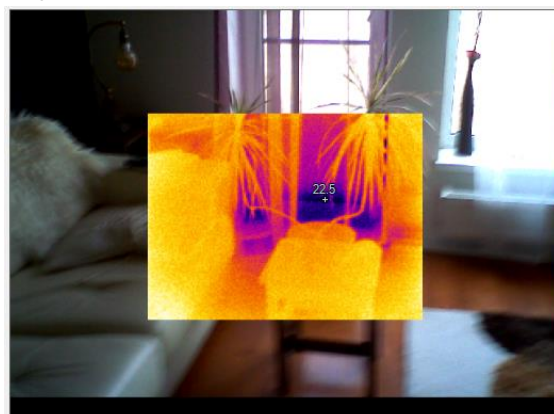
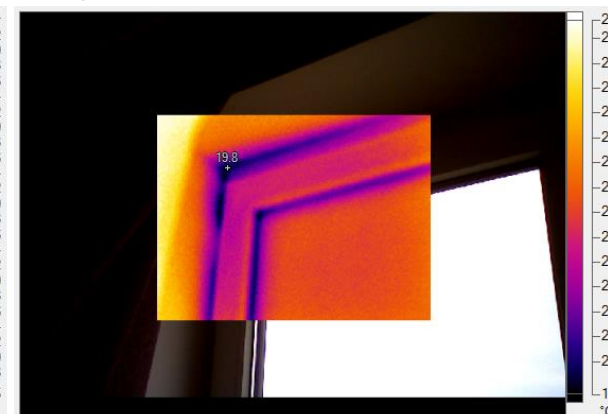
Sisepinna- temperatuur $t_{sij}$ , °C		Temperatuurindeks	
Välitemperatuur, °C	-2	$Sp_1$	19,8	$f_{Rsi} Sp_1$	0,991
Sisetemperatuur, °C	20	$Sp_2$	22,5	$f_{Rsi} Sp_2$	1,114
		$Sp_3$	23,6	$f_{Rsi} Sp_3$	1,164
		$Sp_4$	24,0	$f_{Rsi} Sp_4$	1,182

Seinapind on suhteliselt ühtlase pinnatemperatuuriga, ei ole märgata lekkeid. Katuslae ja välisseina liitekohtades ei ole märgata märkimisväärseid lekkeid.

Kontrollida akende tihendite korrasolekut.

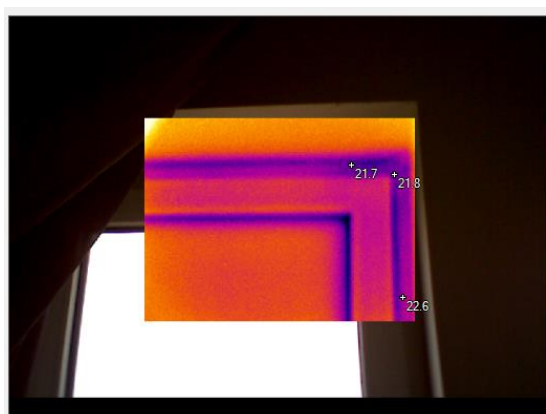
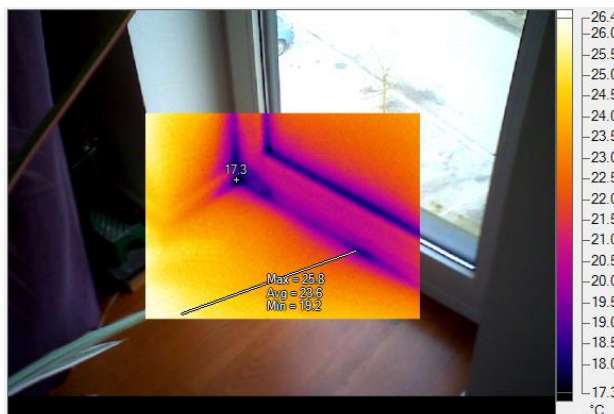
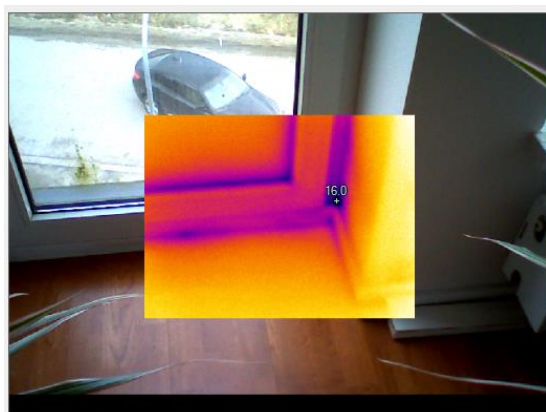
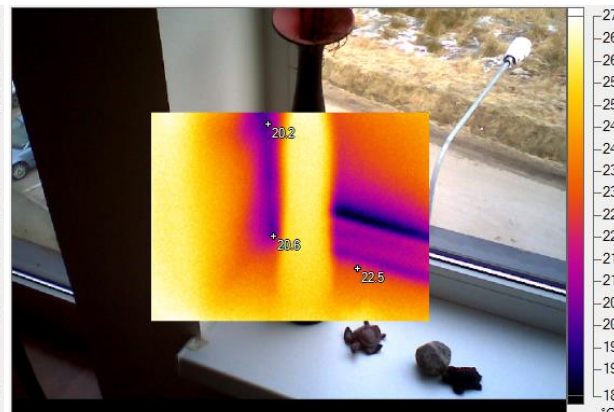
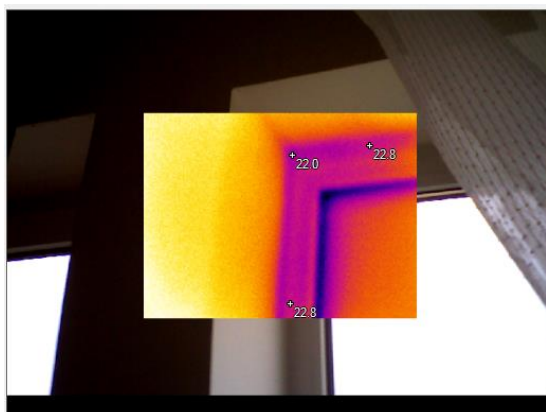
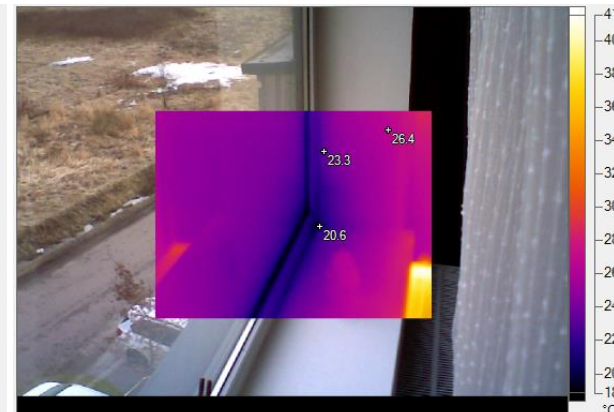
Sisepinna- temperatuur $t_{si}$ , °C		Temperatuuri-indeks		Kontrollida akende tihendite korrasolekut. Võimalikud kriitilised kohad välisena ja rõduukse liitekohtades.
Välitemperatuur, °C	-2	Sp <sub>1</sub>	16	$f_{Rsi}$ Sp <sub>1</sub>	0,818	
Sisitemperatuur, °C	20	Sp <sub>2</sub>	17,3	$f_{Rsi}$ Sp <sub>2</sub>	0,877	
		Sp <sub>3</sub>	19,2	$f_{Rsi}$ Sp <sub>3</sub>	0,964	
		Sp <sub>4</sub>	20,6	$f_{Rsi}$ Sp <sub>4</sub>	1,027

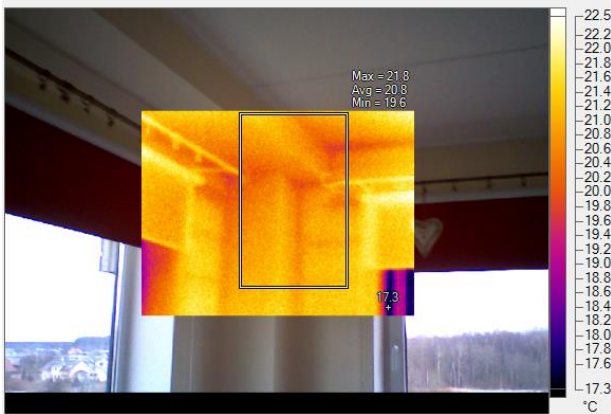
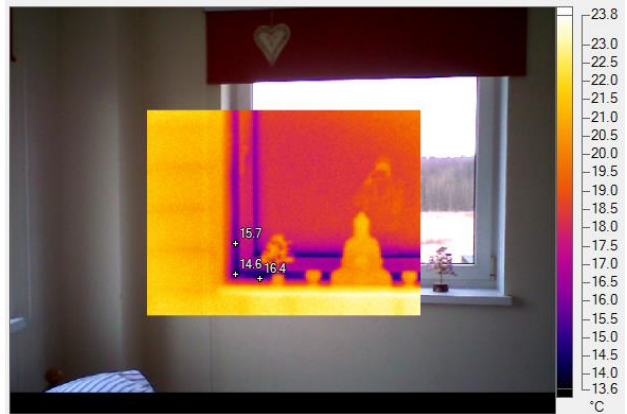
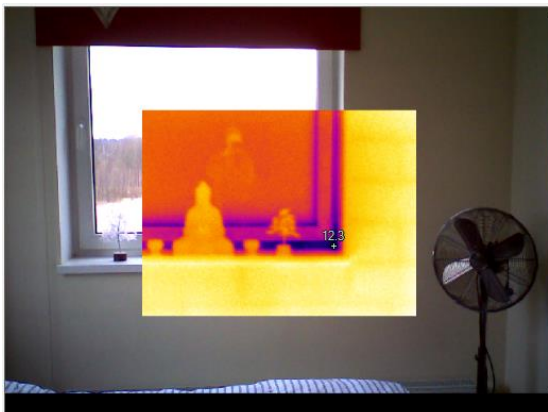
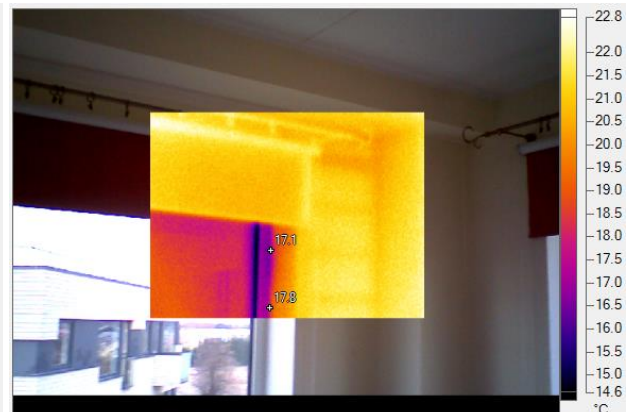
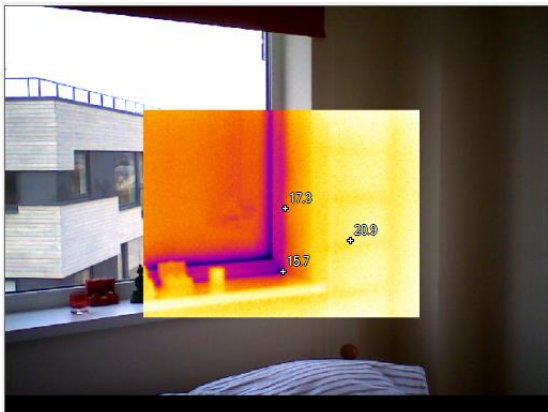
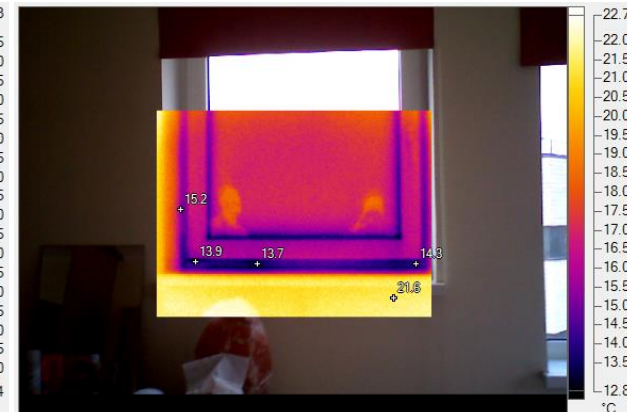
Sisepinna- temperatuur $t_{si}$ , °C
Välistemperatuur, °C	-2	Sp <sub>1</sub> 12,3
Sisetemperatuur, °C	19,9	Sp <sub>2</sub> 13,9
		Sp <sub>3</sub> 14,3
		Sp <sub>4</sub> 15,7
		Sp <sub>5</sub> 17,1
		Sp <sub>6</sub> 19,6

Temperatuuri-indeks
$f_{Rsi}$ Sp <sub>1</sub>	0,653
$f_{Rsi}$ Sp <sub>2</sub>	0,726
$f_{Rsi}$ Sp <sub>3</sub>	0,744
$f_{Rsi}$ Sp <sub>4</sub>	0,808
$f_{Rsi}$ Sp <sub>5</sub>	0,872
$f_{Rsi}$ Sp <sub>6</sub>	0,986

Kontrollida akende tihendite korrasolekut. Võimalikud kriitilised kohad välisseina ja akende liitekohtades. Seinapind on suhteliselt ühtlase pinnatemperatuuriga, ei ole märgata lekkeid. Katuslae ja välisseina liitekohtades ei ole märgata märkimisväärseid lekkeid.

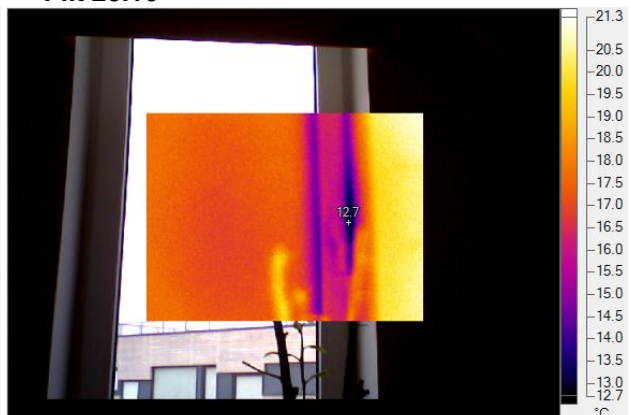
Pilt 23.18

Sisepinna- temperatuur $t_{si}$ , °C	
Välitemperatuur, °C	-2	Sp <sub>1</sub>	12,3
Sisitemperatuur, °C	19,9	Sp <sub>2</sub>	12,7
		Sp <sub>3</sub>	13,5
		Sp <sub>4</sub>	14,5
		Sp <sub>5</sub>	19,1
		Sp <sub>6</sub>	19,8

Kontrollida akende tihendite korrasolekut. Võimalikud kriitilised kohad välisseina ja akende liitekohtades. Seinapind on suhteliselt ühtlase pinnatemperatuuriga, ei ole märgata lekkeid. Katuslae ja välisseina liitekohtades ei ole märgata märkimisväärseid lekkeid.

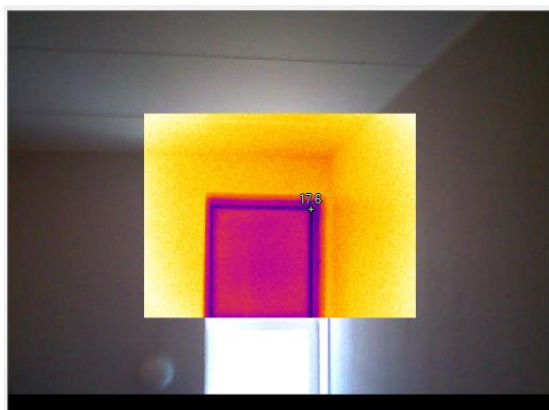
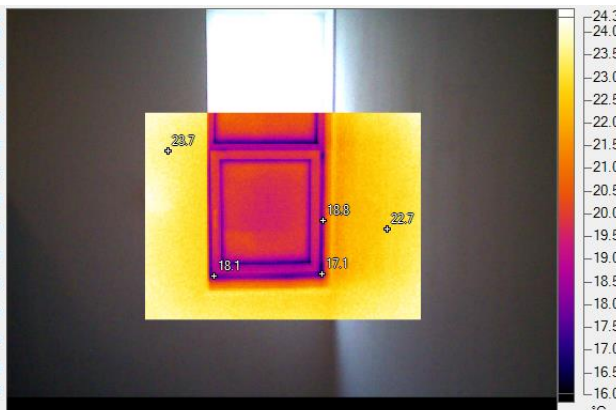
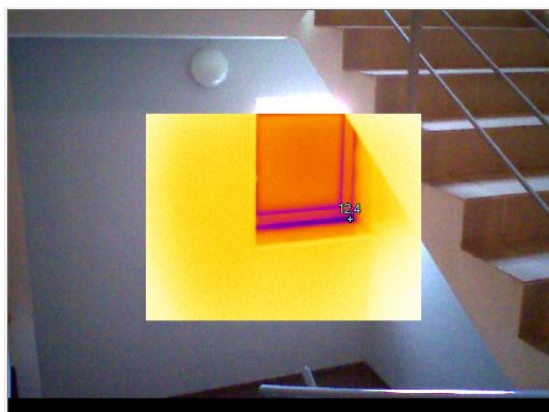
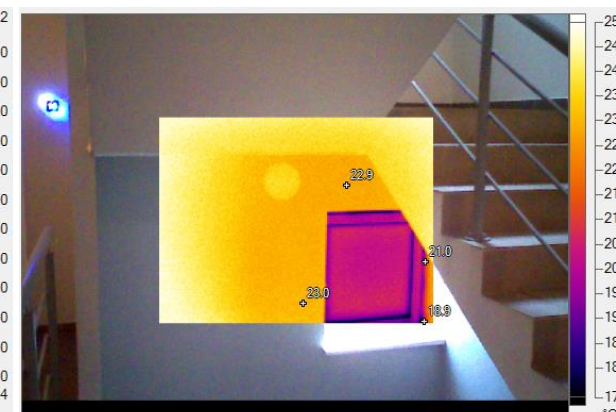
Sisepinna- temperatuur $t_{siv}$ , °C	Temperatuuri-indeks
Välitemperatuur, °C	-3	Sp <sub>1</sub> 12,4	$f_{Rsi}$ Sp <sub>1</sub> 0,733
Sisetemperatuur, °C	18	Sp <sub>2</sub> 17,1	$f_{Rsi}$ Sp <sub>2</sub> 0,957
		Sp <sub>3</sub> 17,6	$f_{Rsi}$ Sp <sub>3</sub> 0,981
		Sp <sub>4</sub> 18,1	$f_{Rsi}$ Sp <sub>4</sub> 1,005
		Sp <sub>5</sub> 18,8	$f_{Rsi}$ Sp <sub>5</sub> 1,038
		Sp <sub>6</sub> 21	$f_{Rsi}$ Sp <sub>6</sub> 1,143

Ei ole märgata märkimisväärseid lekkeid.

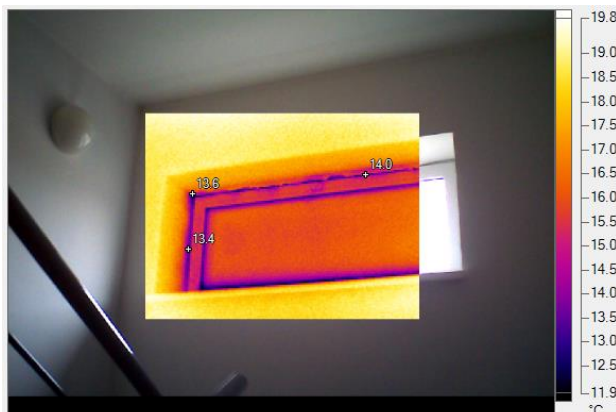
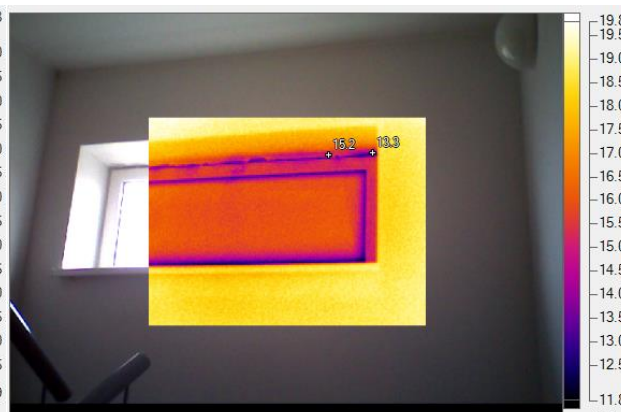
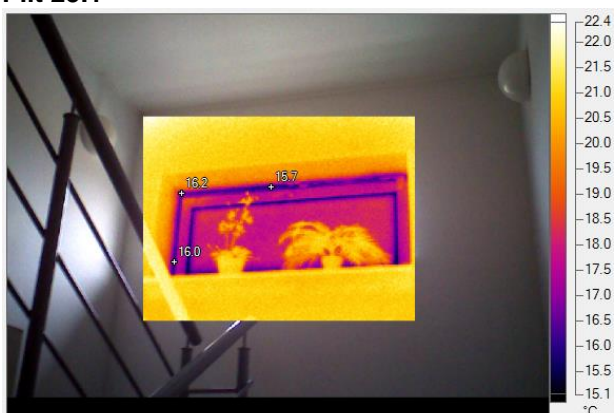
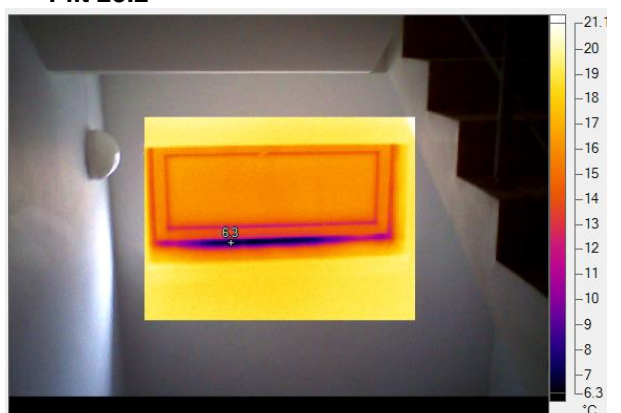
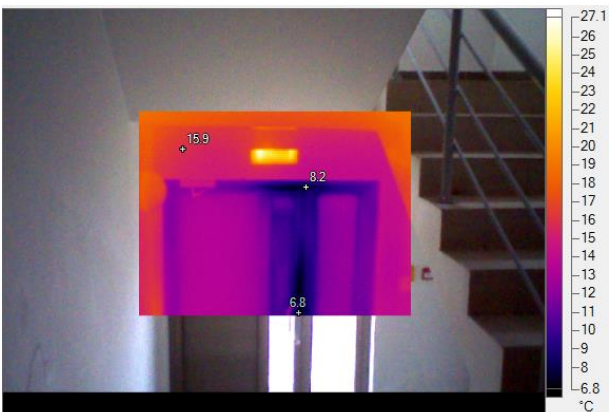
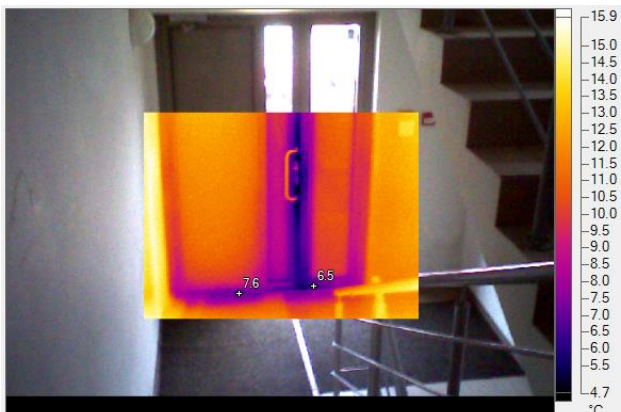
Sisepinna- temperatuur $t_{si}$ , °C
Välitemperatuur, °C	-2	
Sisetemperatuur, °C	18	
		Sp <sub>1</sub> 6,3
		Sp <sub>2</sub> 13,3
		Sp <sub>3</sub> 14
		Sp <sub>4</sub> 15,2
		Sp <sub>5</sub> 15,9
		Sp <sub>6</sub> 16,2

Kontrollida akende tihendite korrasolekut. Võimalikud kriitilised kohad välisseina ja akende liitekohtades. Seinapind on suhteliselt ühtlase pinnatemperatuuriga, ei ole märgata lekkeid. Akna madalaim temperatuur on klaaspakett ümbruses. Ukse liigend kohtades madalam temperatuur kui mujal.

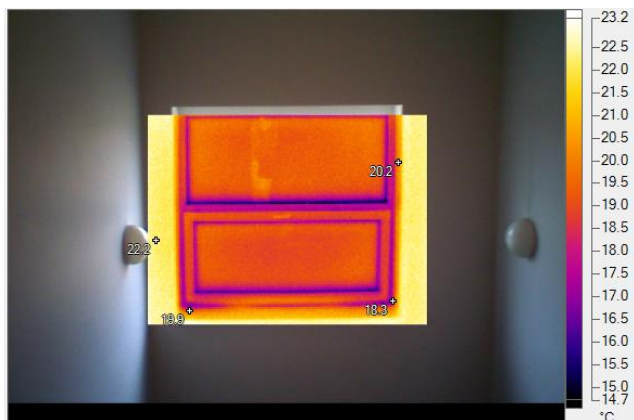
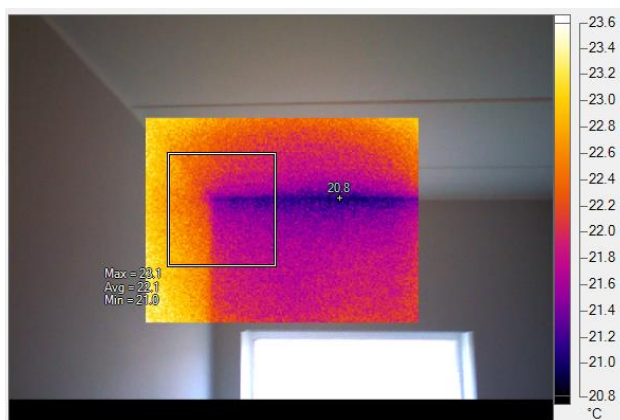
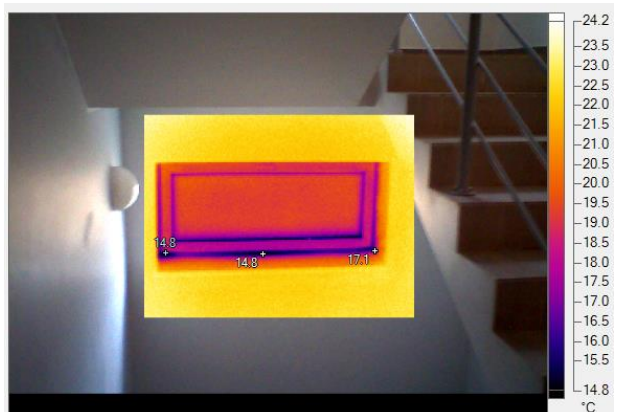
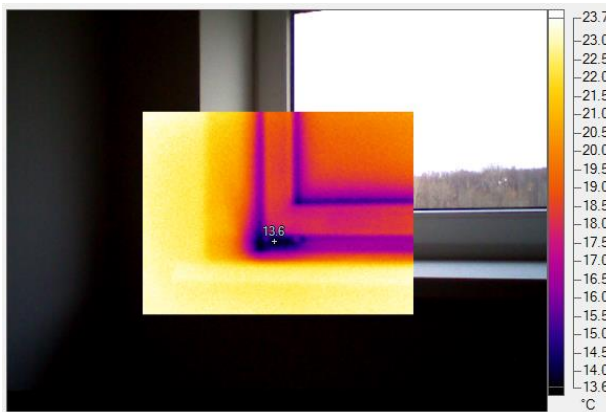
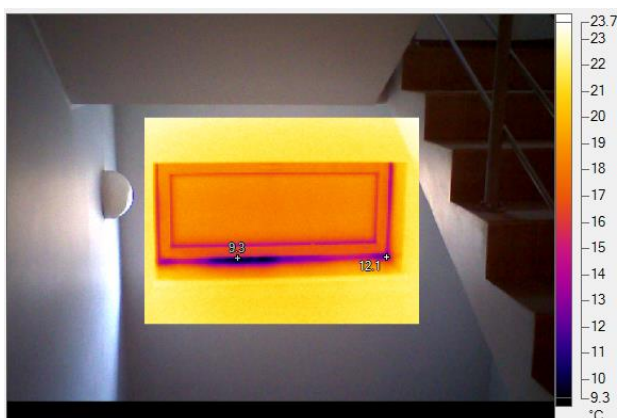
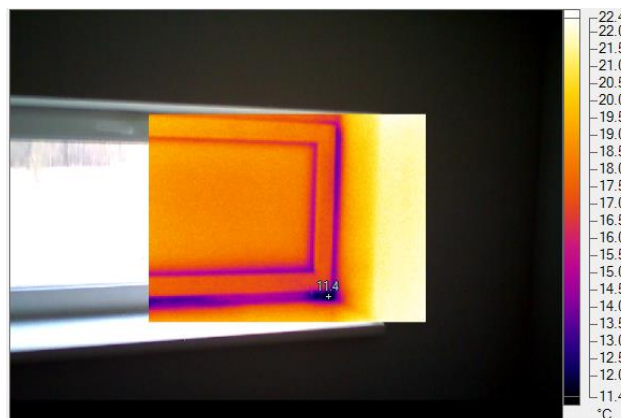
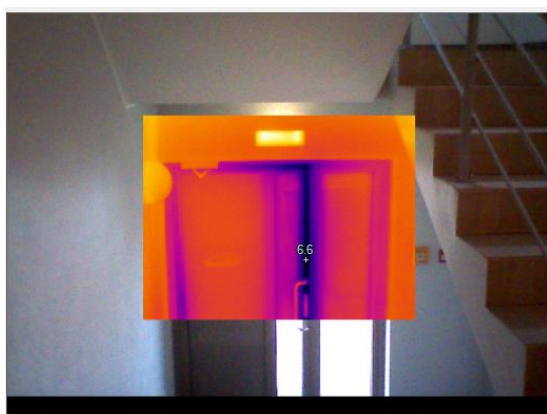
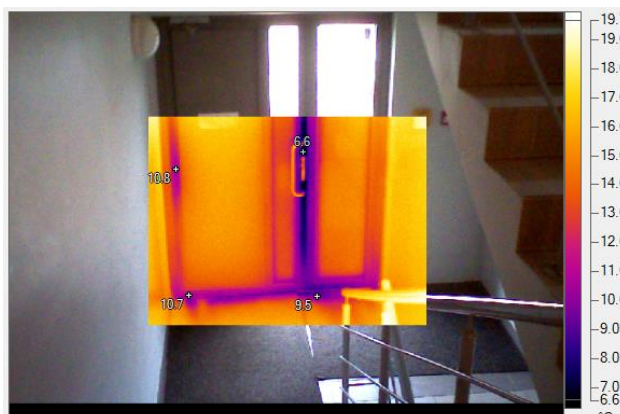
Sisepinna- temperatuur $t_{si}$ , °C	Temperatuuri-indeks
Välitemperatuur, °C	-2	Sp <sub>1</sub> 9,3	$f_{Rsi} Sp_1$ 0,538
Sisetemperatuur, °C	19	Sp <sub>2</sub> 11,4	$f_{Rsi} Sp_2$ 0,638
		Sp <sub>3</sub> 12,1	$f_{Rsi} Sp_3$ 0,671
		Sp <sub>4</sub> 14,8	$f_{Rsi} Sp_4$ 0,800
		Sp <sub>5</sub> 17,1	$f_{Rsi} Sp_5$ 0,910
		Sp <sub>6</sub> 18,3	$f_{Rsi} Sp_6$ 0,967
		Sp <sub>7</sub> 20,8	$f_{Rsi} Sp_7$ 1,086

Kontrollida akende tihendite korrasolekut. Võimalikud kriitilised kohad välisseina ja akende liitekohtades. Seinapind on suhteliselt ühtlase pinnatemperatuuriga, ei ole märgata lekkeid. Katuslae ja välisseina liitekohtades ei ole märgata märkimisväärseid lekkeid. Akna ja ukse madalaim temperatuur on klaaspakett ümbruses. Ukse liigend kohtades madalam temperatuur kui mujal.

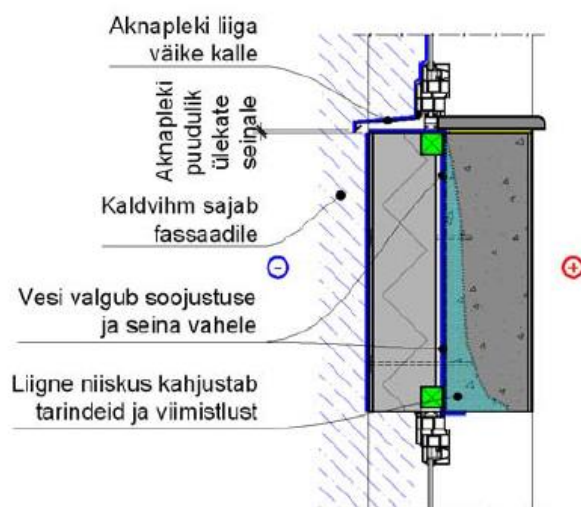
Joonis 2 Põhimõtteskeem, kuidas soojustuse ja seinale vahele valguv vesi kahjustab tarindeid ja siseviimistlust

On küllaltki tüüpne, et põhilised vead ja probleemid tekivad tavaliselt mitte tarindite keskel (ühemõõteline olukord), vaid tarindite liitekohtades. Seinte puhul võib näiteks tuua liitumised aknaga, vahelaega, katusega või põrandaga. Kõige tõsisemaks probleemiks, mida kahjuks esines ka valmis olnud hoonete puhul, oli vihmavee sattumine seinale avatäite ja seinale liitekohast. Liitekohast seinale sattuv vesi võib luua soodsa keskkonna ehitusmaterjalidele või viimistluse lagunemiseks (vt Joonis 2).
