## TEHNILISE EKSPERTIISI AKT

Hoone aadress: Koidu tn. \_\_, Tallinn, Harjumaa

## **EHITUS-TEHNILINE ÜLEVAADE JA HINNANG** **korterelamule aadressil Koidu tn. \_\_, Tallinn / KORTERMAJA ÜLEVAATUSE AKT.**

# 16 krt-ga elamu tehnilise ülevaatus akt

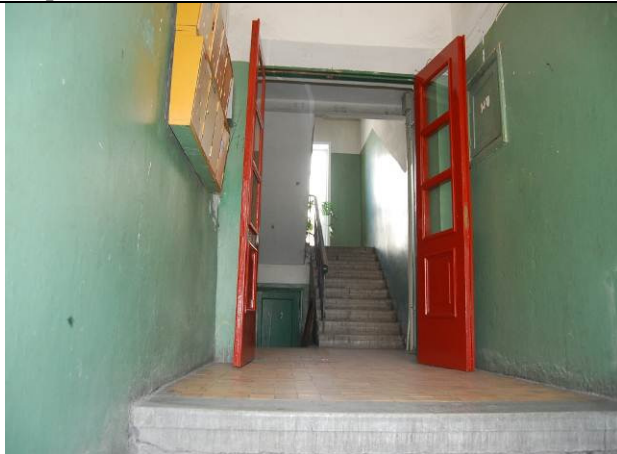
**Foto nr. 23.**

Trepikoda.

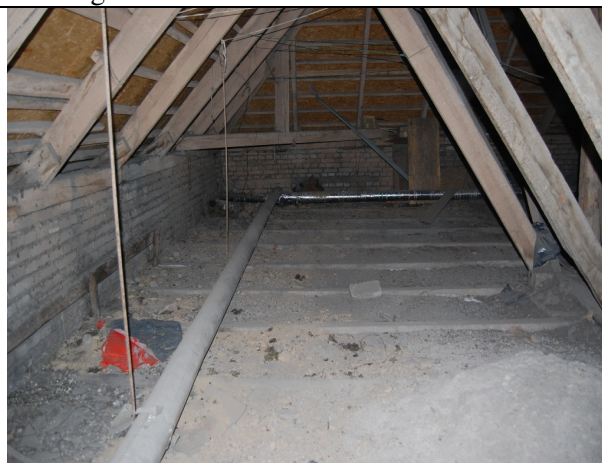
**Foto nr. 20.**

Pööningu üldvaade.

Pööningu põrandal tuleb koristada praht ning soojustada. Soojustuskihi materjalina võib kasutada puistmineraalvilla minimaalpaksusega 200mm. Enne soojustamist tuleb ehitada kõnnirajad nii, et saaks hooldada hoone kütte- ja ventilatsiooni süsteeme. Ventilatsioonitorude liitekohad tuleb teha ümber. Külgnev plekk peab olema paigutatud sisselõigatud soonde ning peale seda peab olema tihendatud.
