## Vigade määritlus EN 13508-2 järgi

Projekti tunnus :  
Mäe tn \_\_, Kunda- 25.10.2016

# VAATLUSRAPORT

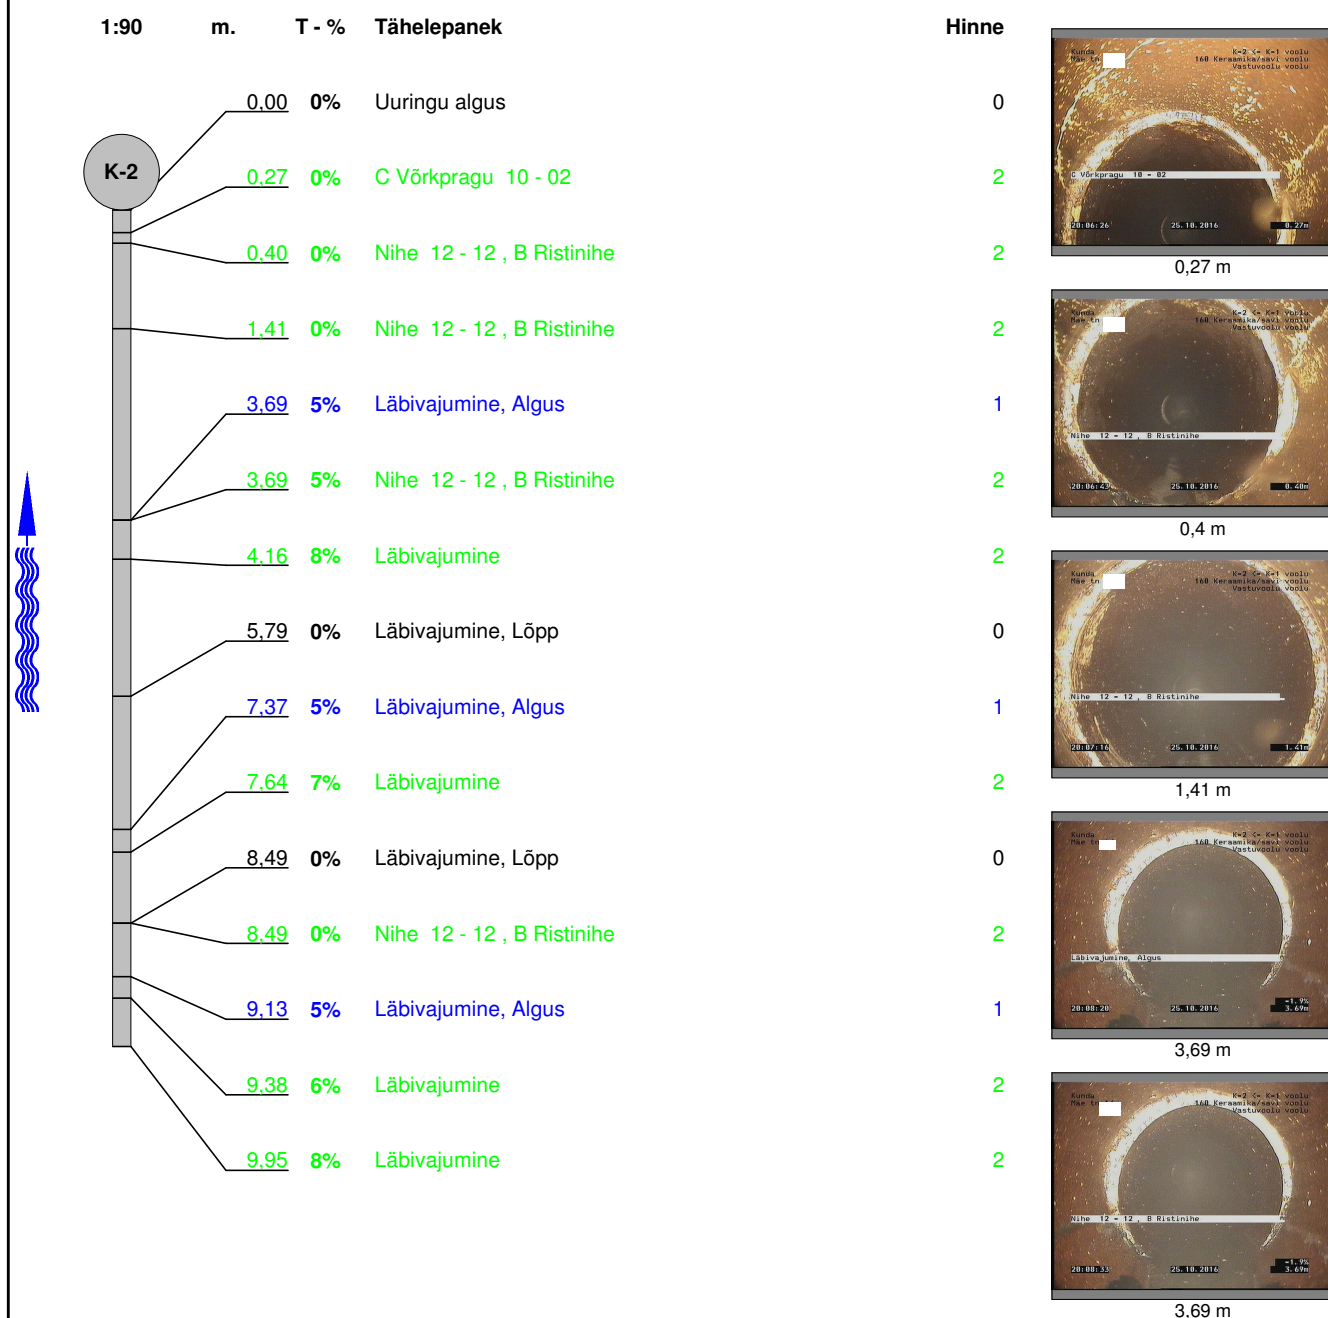
| Ehit. oluk. :<br>Eksp. oluk. :<br>Herm. oluk. :<br>Veatüüp : | <b>Graafikus lohk-muhk,nihe,pragu</b> | Kuju :<br>Läbimõõt :<br>Materjal :<br>Pinnatud : | <b>160 mm</b><br><b>Keraamika/savi</b> |

| 1:90 | m. | % | Tähelepanek | Hinne |
|---|---|---|---|---|
| | 10.32 | 3 | Läbivajumine | 2 |
| | 10.81 | | Nihe 12 - 12 , B Ristinihe | 2 |
| | 11.60 | E3 | Läbivajumine, Lõpp | 0 |
