## Lamekatuse EIS raport

| Objekt | KÜ | Inspekteeria |
| Aadress | Pärnu | |

Objekti alginfo

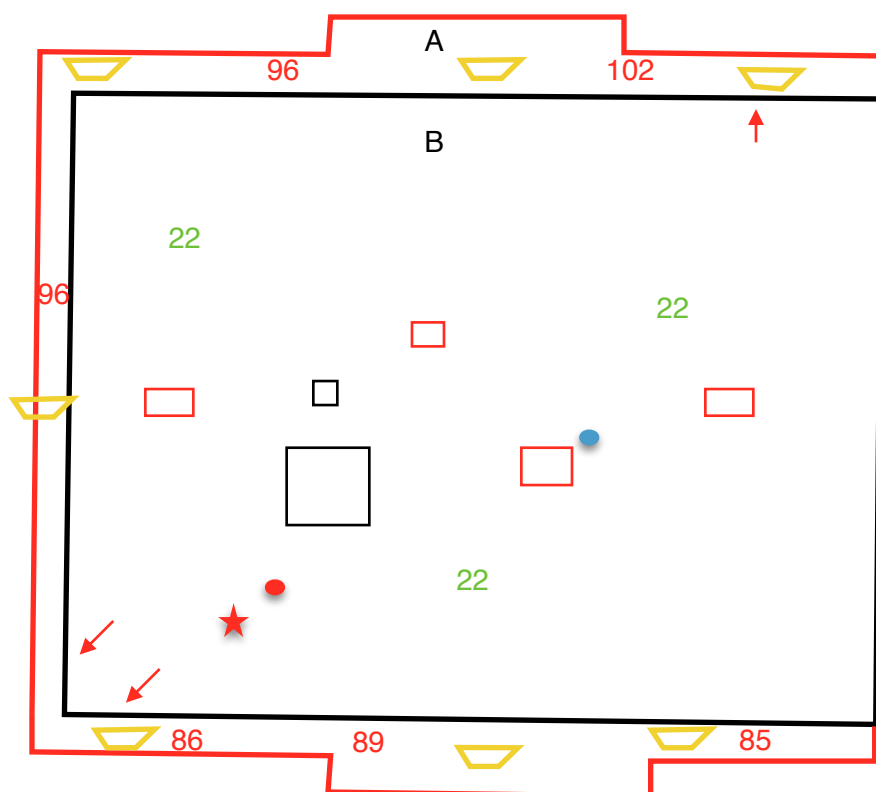
## Katuse eskiis tuvastatud vigadega

A - katusel niiskuskahjustus
-

Lahtised vuugid
-

Viga antenni läbiviigus
-

Viga ventilatsiooni läbiviikudes
-

Niiskusemõõtmise tulemus kuival alal
-

Niiskusemõõtmise tulemus märjal alal
-

Auk katusekattes
-
