## LISA 1 – Fotod

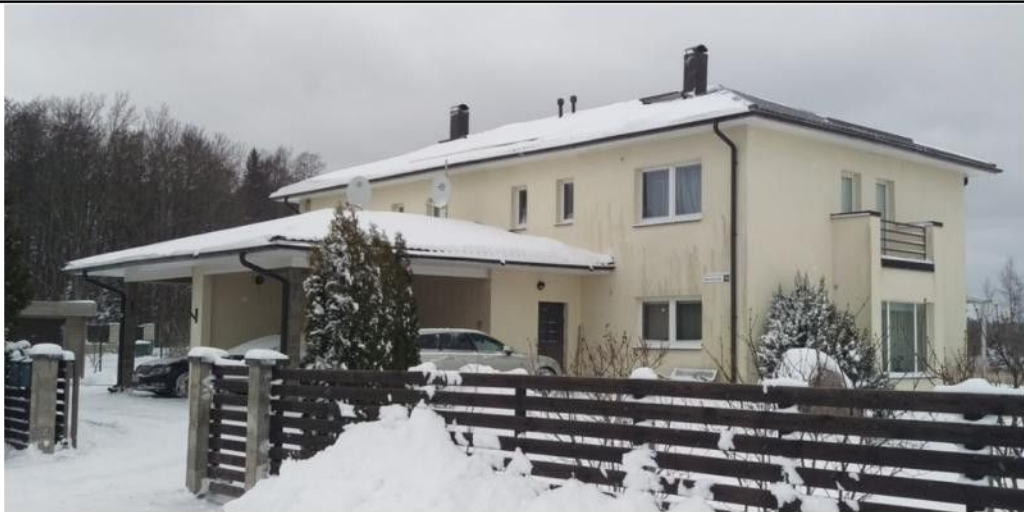
**Foto 1**

Kaksikelamu.

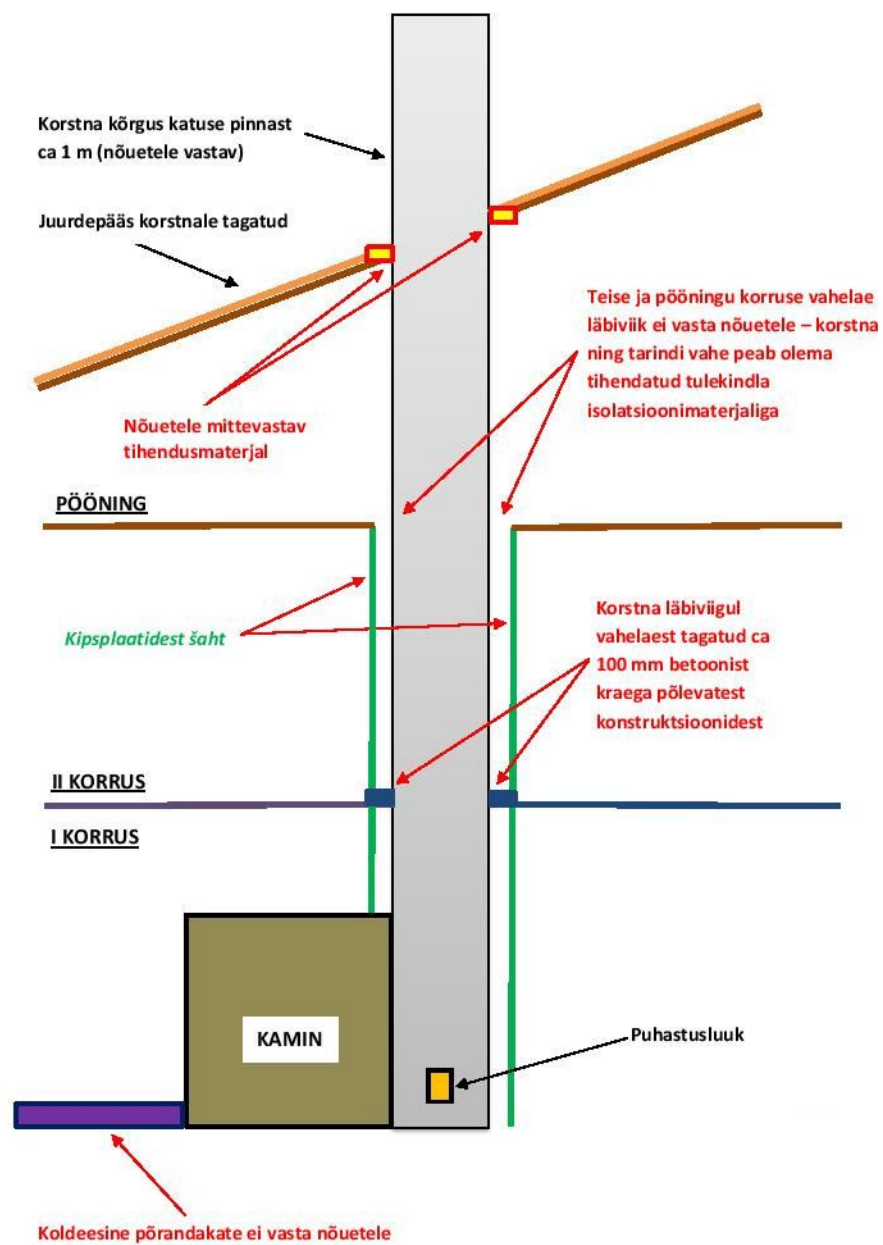
LISA 3 – Suitsukorstna teostusjoonis

Ühelõõriline fibo-moodulkorsten keraamilise sisetoruga, vt LISA 1. **Korstna paigaldus ei vasta nõuetele, vt LISAD 1 ja 3.**

tihendatud tulekindla isolatsioonimaterjaliga. Paigaldada 50 mm tulekindel vill.
