**Ekspertiisiakt №**

Ehitusdefektide ja kahjustuste tuvastamine ning nende  
päritolu selgitamine, defektide likvideerimise kulude  
kindlaksmääramine

Aiamaja aadressil  
Ekspertiisibüroo a

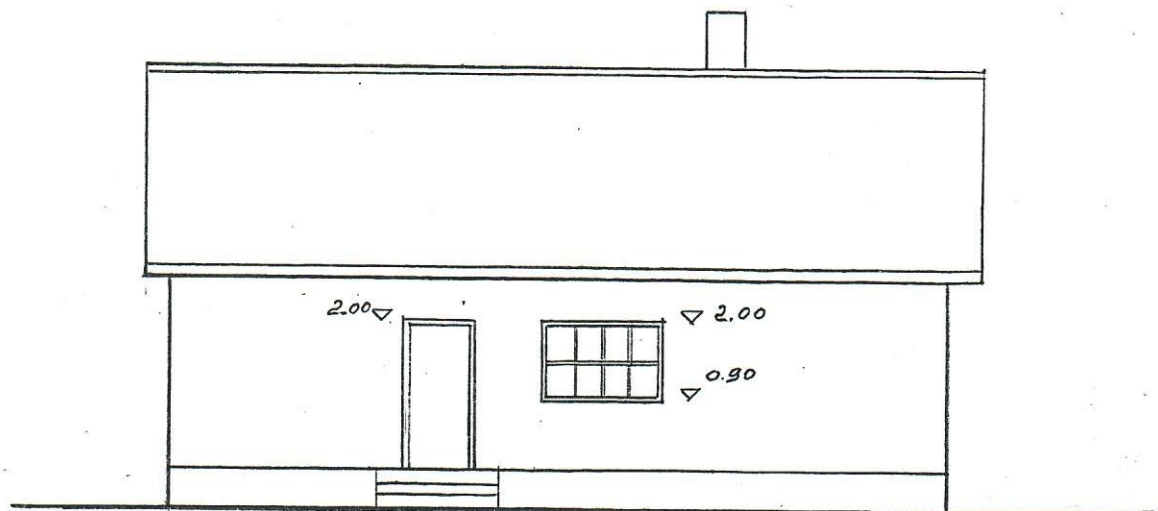
VAADE A M 1: 100

- 3.9. Uuel katusekattel pole «A» vaate poolt katusepleki all armeeritud kilevahekihti.
  - 3.10. Maja nurgas uute seinte «C» и «B» vaate poolt on olemas kontroll-luuk. Luugi avamisel on näha, et põranda ja laagide vahel on kuni 5mm pilu (vaata foto)

4. Tööd katusel:
  - 4.1. Võtta lahti vana eterniitkate ja sarikad.
  - 4.2. Kinnitada armeeritud kile «A» vaate poolt.
